# En fartygslämning från slutet av 1500-talet i Selångersån

**Arkeologisk förundersökning**

Medelpad, Sundsvalls kommun, Sundsvalls socken

© 2008 Statens maritima museer  
Arkeologisk rapport 2008:6  
ISSN 1654-4927

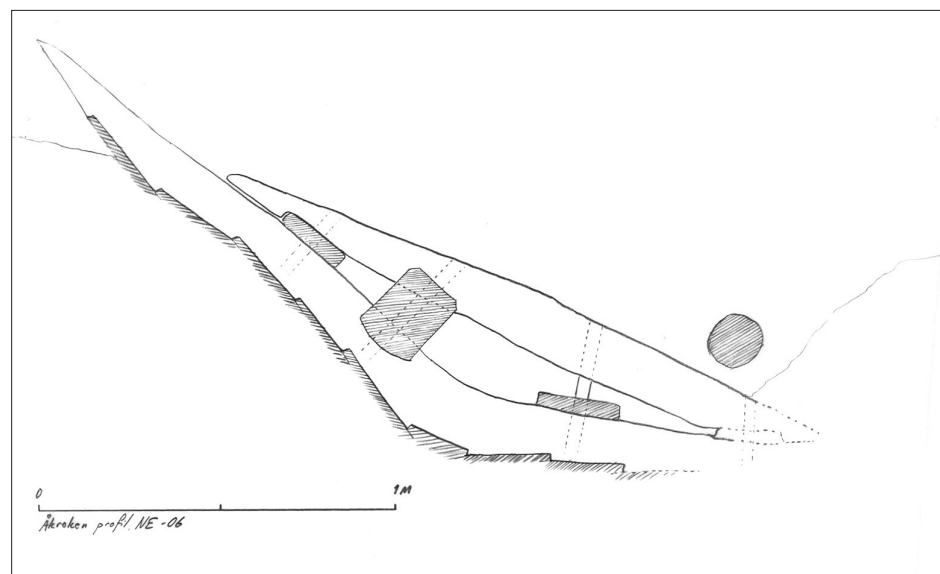
Fig. 2. Profil, strax för ommidskepps (schak-  
et) sedd från söder.  
Teckning av Niklas  
Eriksson.

erats på profilritningen (fig.2) är 25 cm brett och avståndet till närmaste spant för om detta är endast 30 cm.

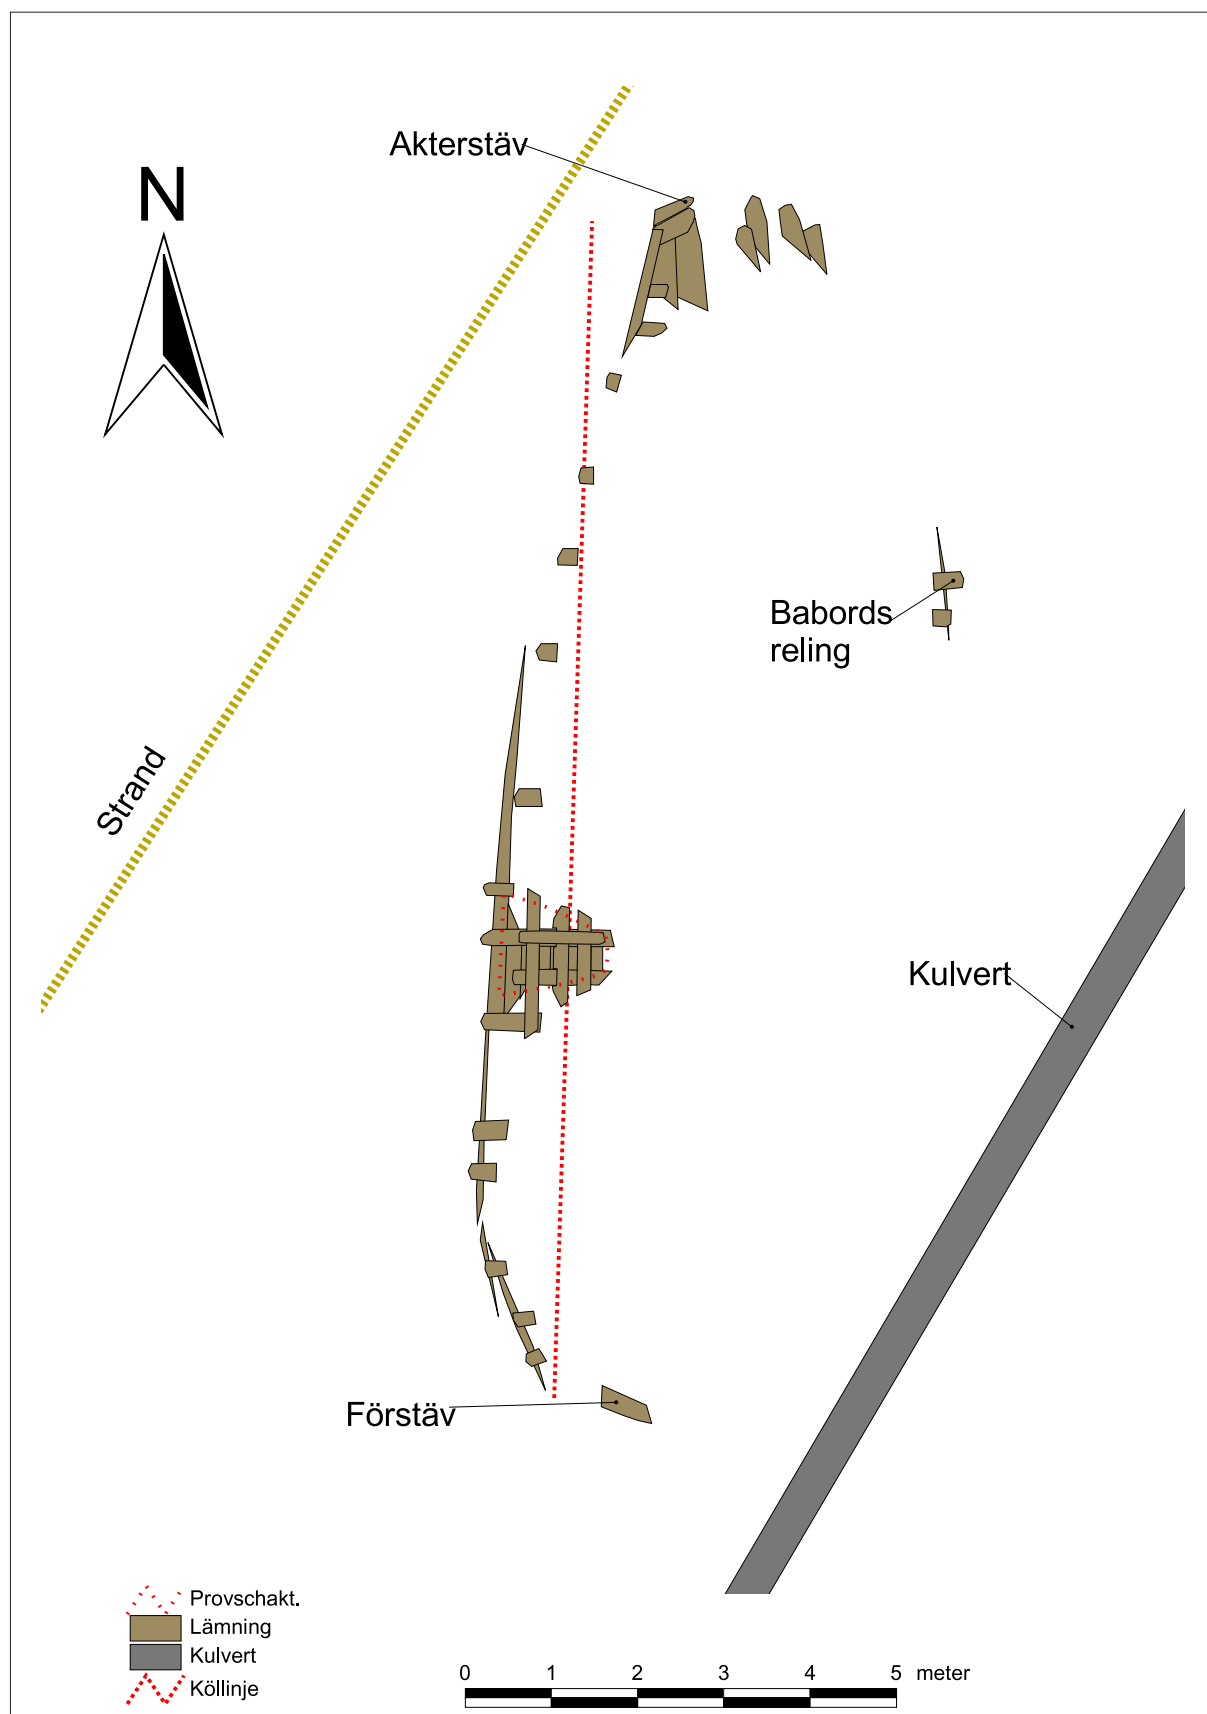
Fartygslämningen är belägen i Selångersån, strax öster om de centrala delarna av Sundsvall. Lämningen utgör RAÄ 78 och är belägen inom stads- lagret, fornlämning RAÄ 21:1, Sundsvalls stad. Skrovet ligger orienterat i nära nog nord-sydlig riktning, med slagsida åt öster. Aktern, som ligger i norr, pekar snett in mot Selångersåns nordvästra strandskoning, vilken utgörs av lodrätt nedslagna träpålar. I åns mitt ligger den kulvertledning som lades ned 1994 och som var orsaken till att lämningen påträffades (se fig.3).

Fig. 3. Planritning baserad på inmätning med totalstation samt iakttagelser (bild: Niklas Eriksson).

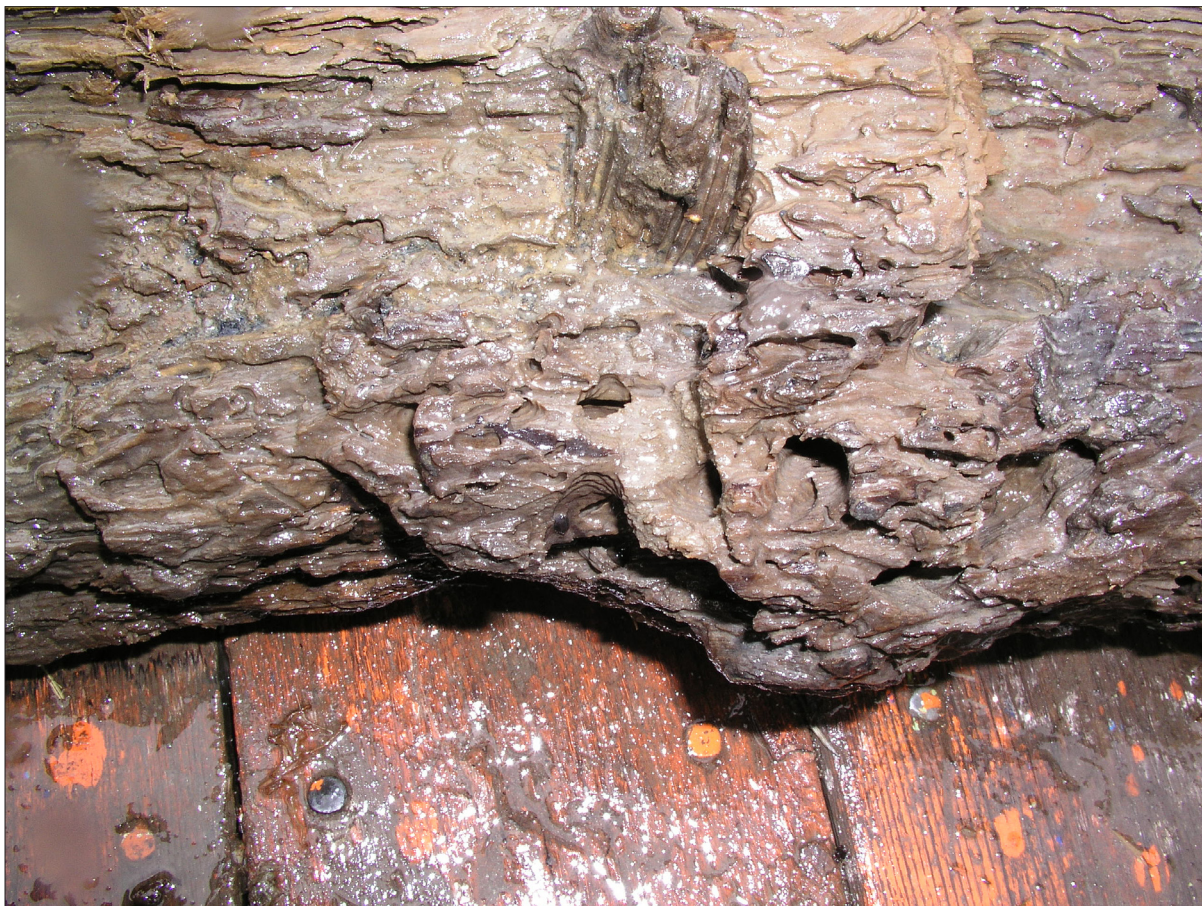
Vid förundersökningen bärgades på nytt ett av de timmer som tidigare dokumenterats och återdeponerats på platsen. Timret utgör en bottenstock, det vill säga den del av spannet som suttit i fartygets botten, tvärs kölen. I en koncentration mot timrets ena ände finns spår av trädnedbrytande organismer. Vid undersökningen 2000 iaktogs liknande angrepp på en bordläggningsplan-ka. Angreppen förekommer således på såväl bordläggning som intimmer och förefaller koncentrera sig till fartygets ena sida.

faller inte troligt då delar av konstruktionen som inte är i kontakt med havsvatten angripits. Det förefaller inte heller troligt att angreppen uppstått medan lämningen legat på botten. Förekomsten av vattenlevande, trädnedbrytande organismer finns varken belagd i brackvatten eller sötvatten. Den troligaste förklaringen är att delar av lämningen under en tid varit blottade ovan vatten. Fartyget har legat nedsjunket längs Selångersåns strand och de delar som befunnit sig ovan vattenytan har succesivt brutits ned (se även resonemang under slutsats nedan).

*Fig. 4. Foto visande angrepp av trädnedbrytande organism på bärgat skeppstimmer.  
(Bild: Niklas Eriksson).*

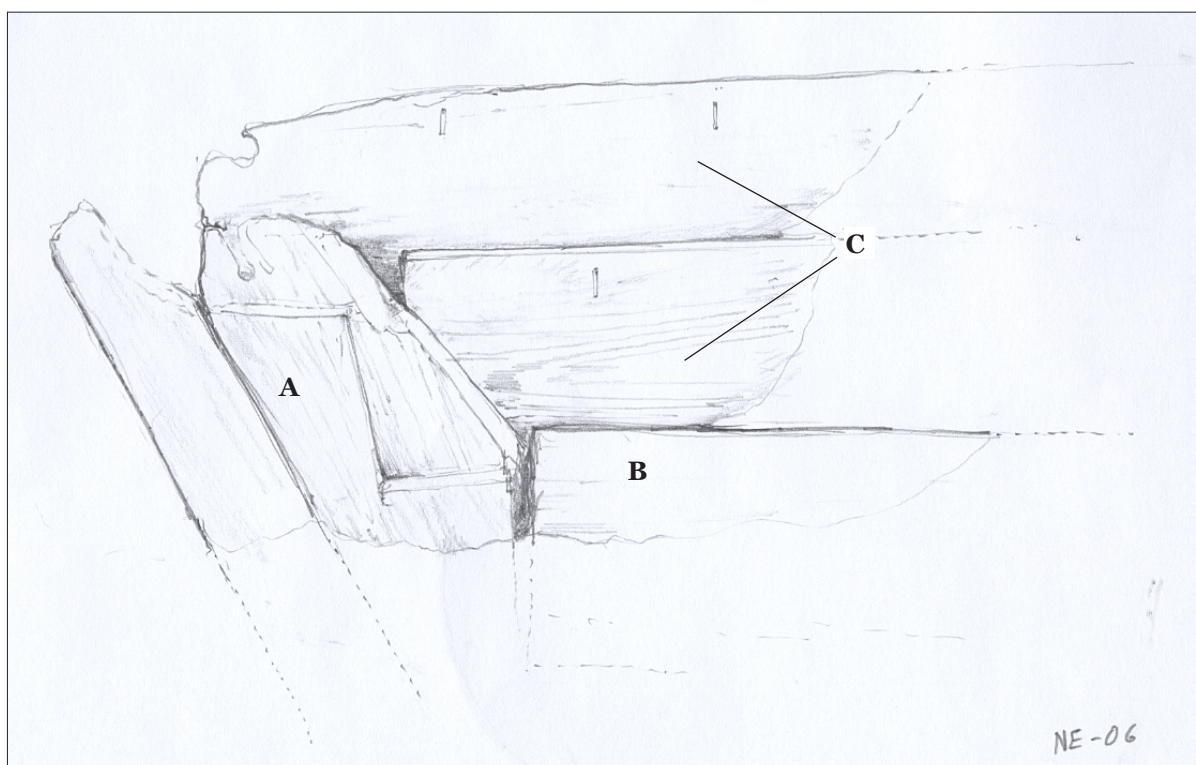
Fig. 5. Skiss visande den ovan botten synliga delen av akterstäv. A=akterstäv, B=bordläggning från styrbordssidan, C=bordläggning från babordssidan. Teckning av Niklas Eriksson.

botten. Den bevarade delen av stäven består av två parallellt sammanfogade timmer. På den del av akterstäv som är synlig ovan botten finns två bord från babordssidan bevarade på ursprunglig plats och på styrbordssidan finns ett bord synligt. Bordhalsarna är kapade i nära 90 graders vinkel i fartygets längdriktning och lannen är inte anpassade för att rymmas i rak spunning. Spunningen är i stället försedd med tydliga hak (se fig.5).

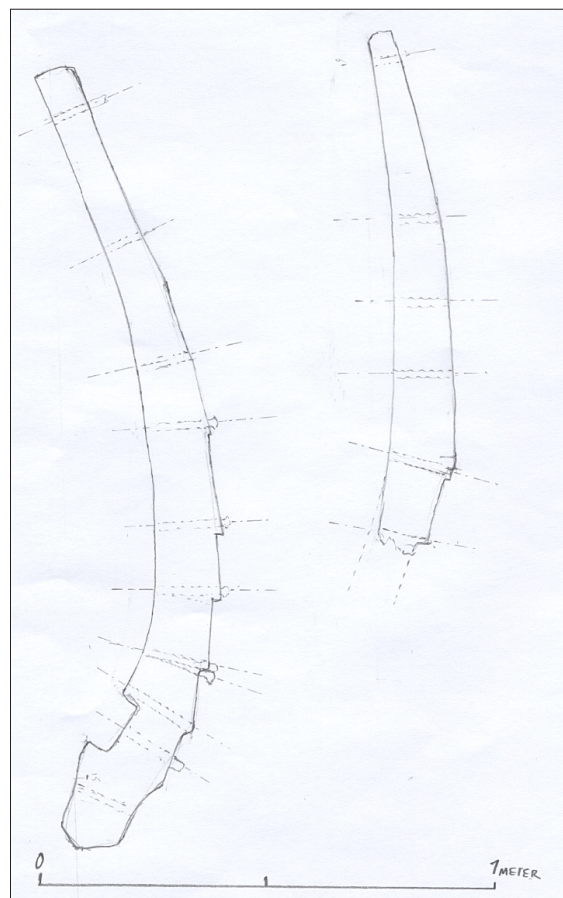
Fig. 6. Skisser av de två bärgade upplängorna. Teckning av Niklas Eriksson.

delar helt saknar klinkhak (fig.6). I anslutning till  
den del av upplängan där klinkhak saknas, änd-  
ras även delningen på avståndet mellan dymling-  
arna. Avsaknaden av klinkhak tolkas som att den  
översta delen av skrovet varit bordlagd på kravell.  
Detta förklarar även att delningen på dymlingar-  
nas inbördes avstånd ändras vid övergången från  
klink till kravell eftersom dymlingarna, i klinkkon-  
struktioner, nästan uteslutande placeras i bordets  
nederkant medan kravellbordens dymlingar är  
orienterade mot bordets mitt (se fig.6).

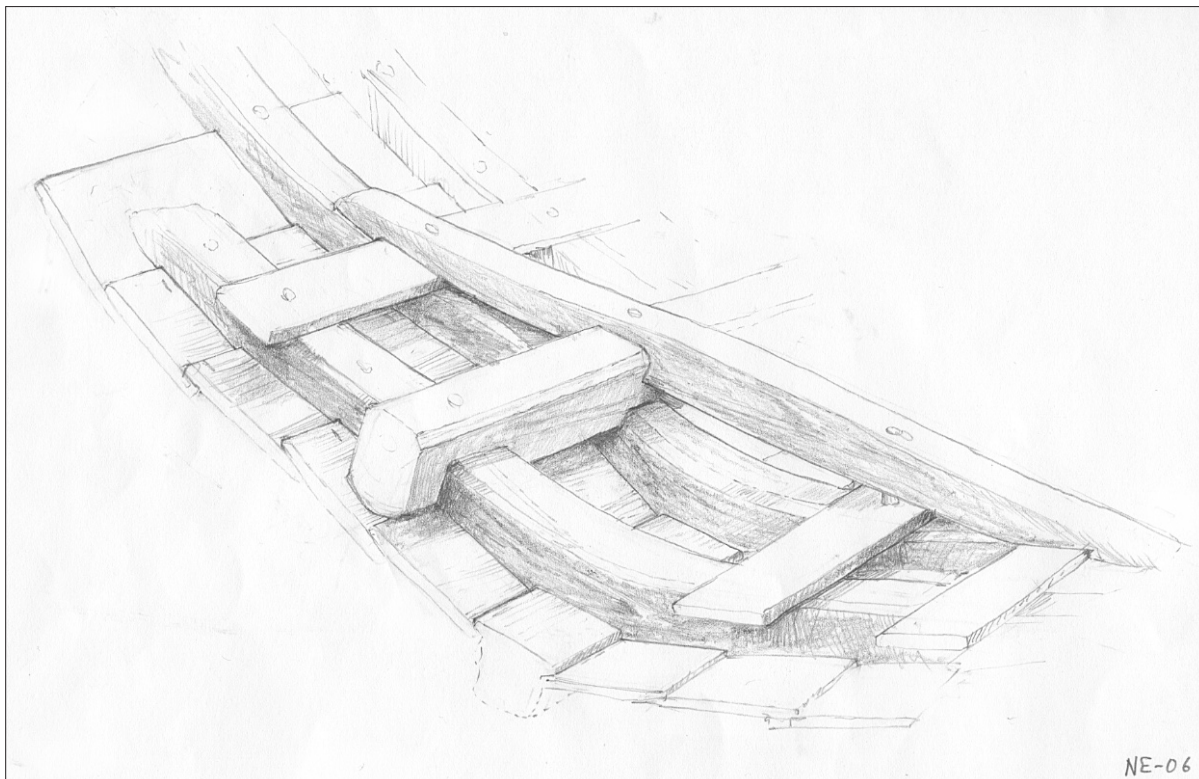
Fig. 7. Principskiss visande intimeringens konstruktion, sedd från fören. Notera förstärkningen av spantet med överliggaren samt den kraftiga vägaren på styrbordssidan. Den sistnämnda är infälld över spanten och har ett uttag på ovansidan för att inrymma överliggaren. Teckning av Niklas Eriksson.

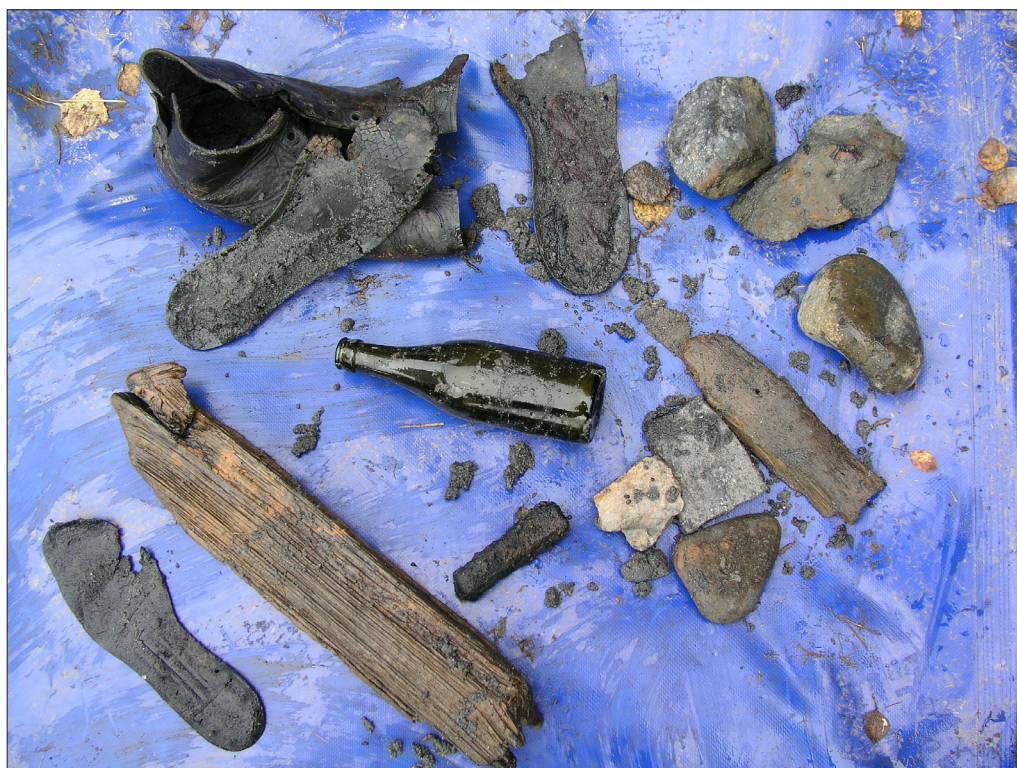
Vid undersökningen påträffades inget som med säkerhet kunde härledas till fartygets last. Ett cirka decimeterlångt fragment av stångjärn påträffades i provschaktet och en kalksten närmast akterstäven. Såväl kalk som stångjärn utgör tänkbara laster för ett fartyg av denna storlek. Dessa fynd kan emellertid ha avsatts i ett sammanhang som inte alls har med fartyget att göra. De omrörda lagren i skrovet, med en påtaglig inblandning av material från framförallt 1900-talet, understryker de osäkra fyndomständigheterna.

Fig. 8. Foto visande ett urval av det sentida fyndmaterial som påträffades i skrovet.  
Foto av Niklas Eriksson.
