## Efterkontroll av vrak i ankringskorridoren

Arkeologisk analys av ROV-film från  
gasledningen Nord Stream

Östersjön

© 2013 Sjöhistoriska museet  
Arkeologisk rapport 2013:6  
ISSN 1654-4927

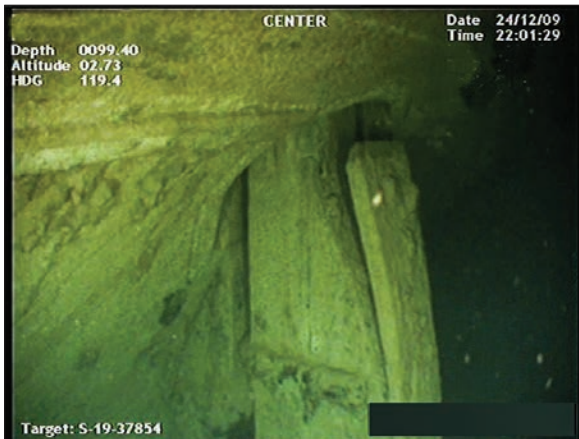
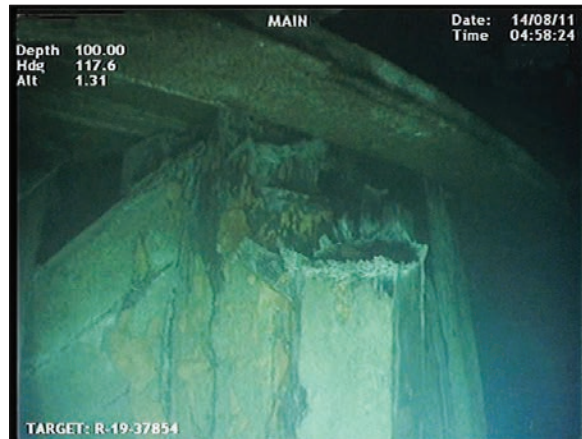
- *Rodret och akterspegeln:*  
Rodret som var i två delar har delvis separerat och skurits av i jämnhöjd med akterspegeln där det tidigare gick upp till rorkulten via genomföringen i akterspegeln. Detta har i sin tur gjort att rorkulten på däck pekar snett uppåt då den antagligen inte längre sitter ihop med rodret. Dessutom har akterspegeln skadats kraftigt, i figur 2 går det bland annat att se att akterspegeln och dess rodergenomföring helt har raserats.

Fig. 2. Roder och akter före och efter ankarkabelns skadegörelse. Foto: MMT, FUGRO och Nord Stream.

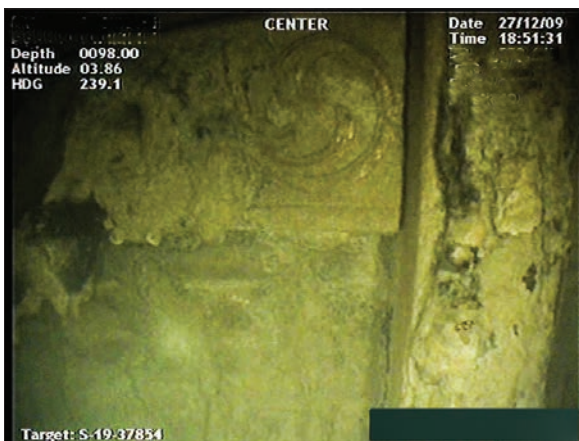
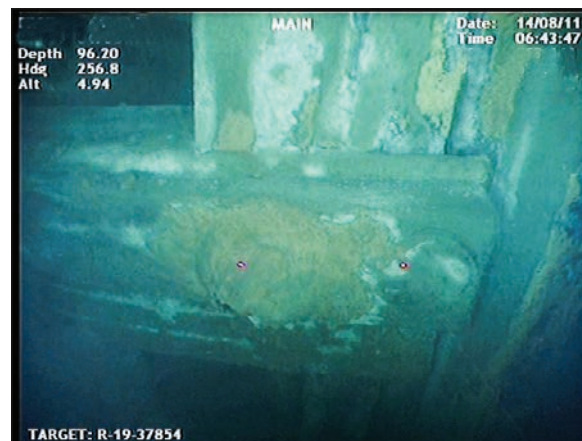
- *Ankarklys styrbords sida:*  
Sedan tidigare hade det noterats att bogsprötet lossnat, nu kunde man se ytterligare skador i fören. Ett exempel är att styrbords ankarklys är skadat och kättingen saknas. Det är troligt att kättingen har gått av och den borde ligga på botten i närheten. Under ankarklyset har en bordläggningsplanka försvunnit och öppnat upp ett hål i skrovet (fig. 3).

Fig. 3. Ankarkyls styrbords sida före och efter ankarkabelns skadegörelse. Foto: MMT, FUGRO och Nord Stream.

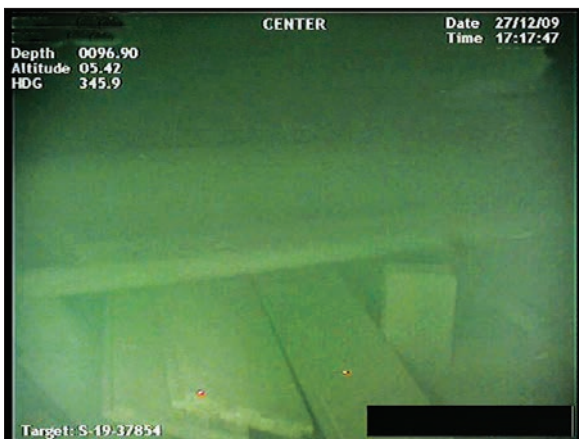
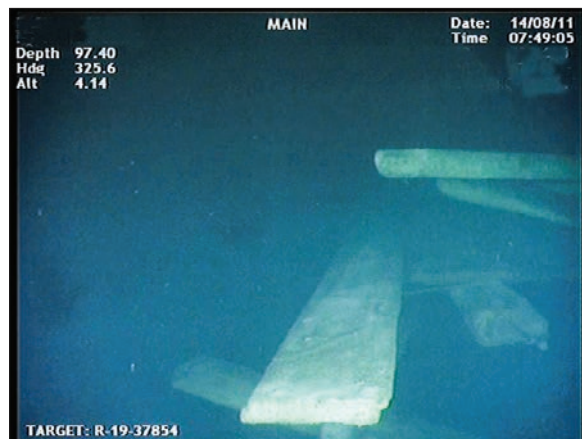
- *Styrbords sida:*  
Relingen är skadad, den kätting som 2009 syntes hängande mitt på styrbordssidan kunde nu inte återfinnas. Av de maskinfälsade plank som låg prydligt ordnade strax framför aktern på styrbordssidan, syns nu endast ett plank i möjlig ursprunglig position (fig. 4).

Fig. 4. Plank på styrbords sida nära aktern före och efter ankarkabelns skadegörelse. Foto: MMT, FUGRO och Nord Stream.

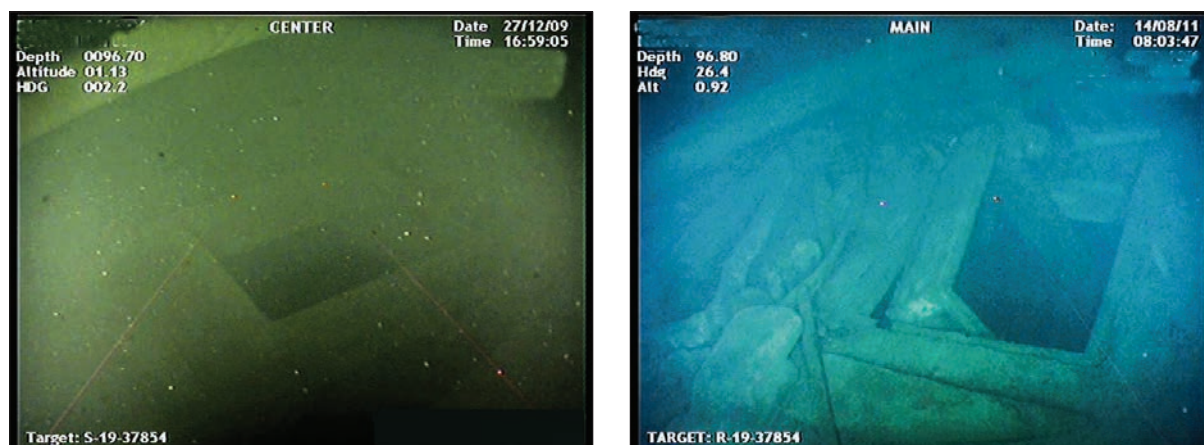
- *Lucka under rorkult:*  
Kabeln har skadat däcksnivån och det ligger bråte huller om buller på däck. Ett exempel

Fig. 5. Lucka i aktern under rorkult, före och efter ankarkabelns skadegörelse. Foto: MMT, FUGRO och Nord Stream.

är luckan under rorkulten där luckkarmen har tryckts ned i hålet (fig. 5).

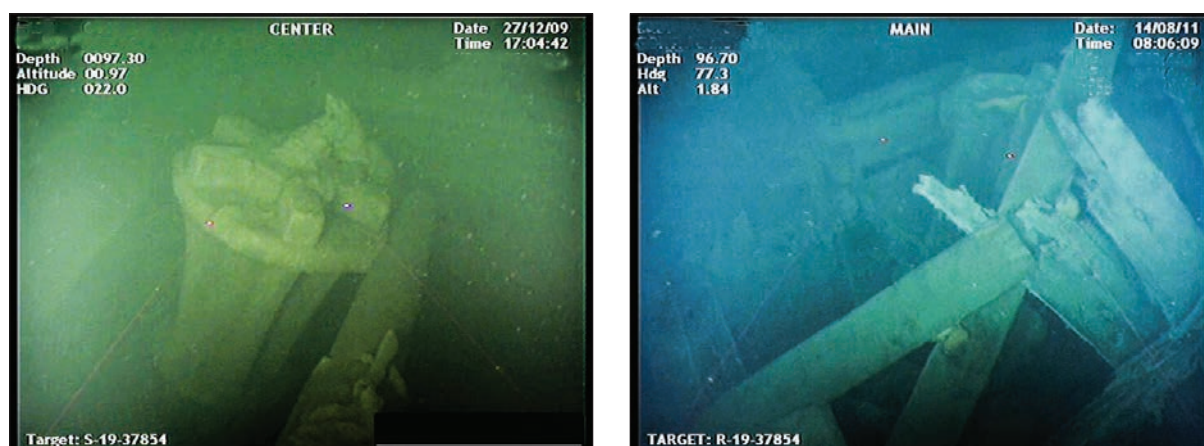
Fig. 6. Området runt Kapstan, före och efter ankarkabelns skadegörelse. Foto: MMT, FUGRO och Nord Stream.

- **Området runt Kapstan:**  
Kapstan har flyttats en bit, en del avbrutna plank ses även på den senaste ROV-filmen (fig. 6).
- **Framför Bråspel:**  
Bråspelet ter sig vara intakt, men området framför är skadat, bråte som antagligen täcker luckan ses i höger bild (fig. 7).

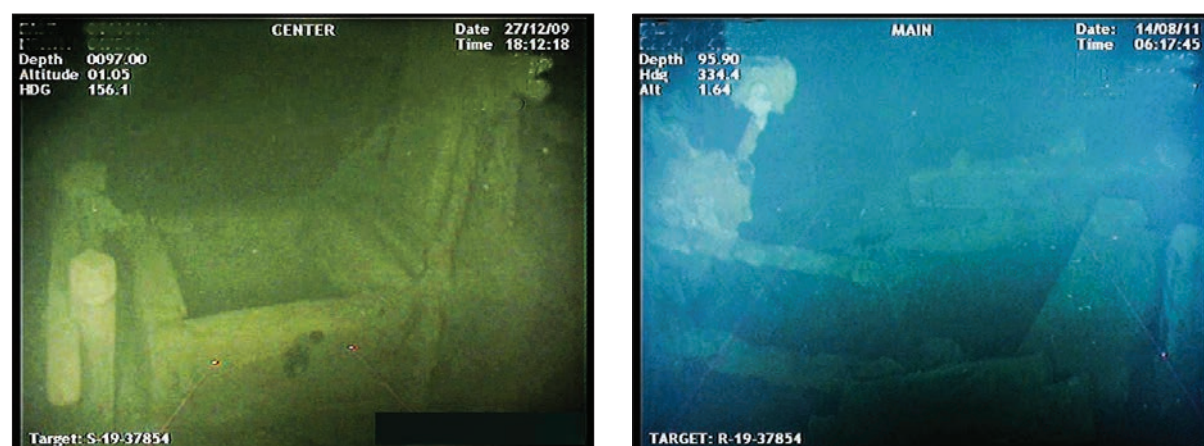
Fig. 7. Området framför Bråspelet, före och efter skadegörelse. Foto: MMT, FUGRO och Nord Stream.

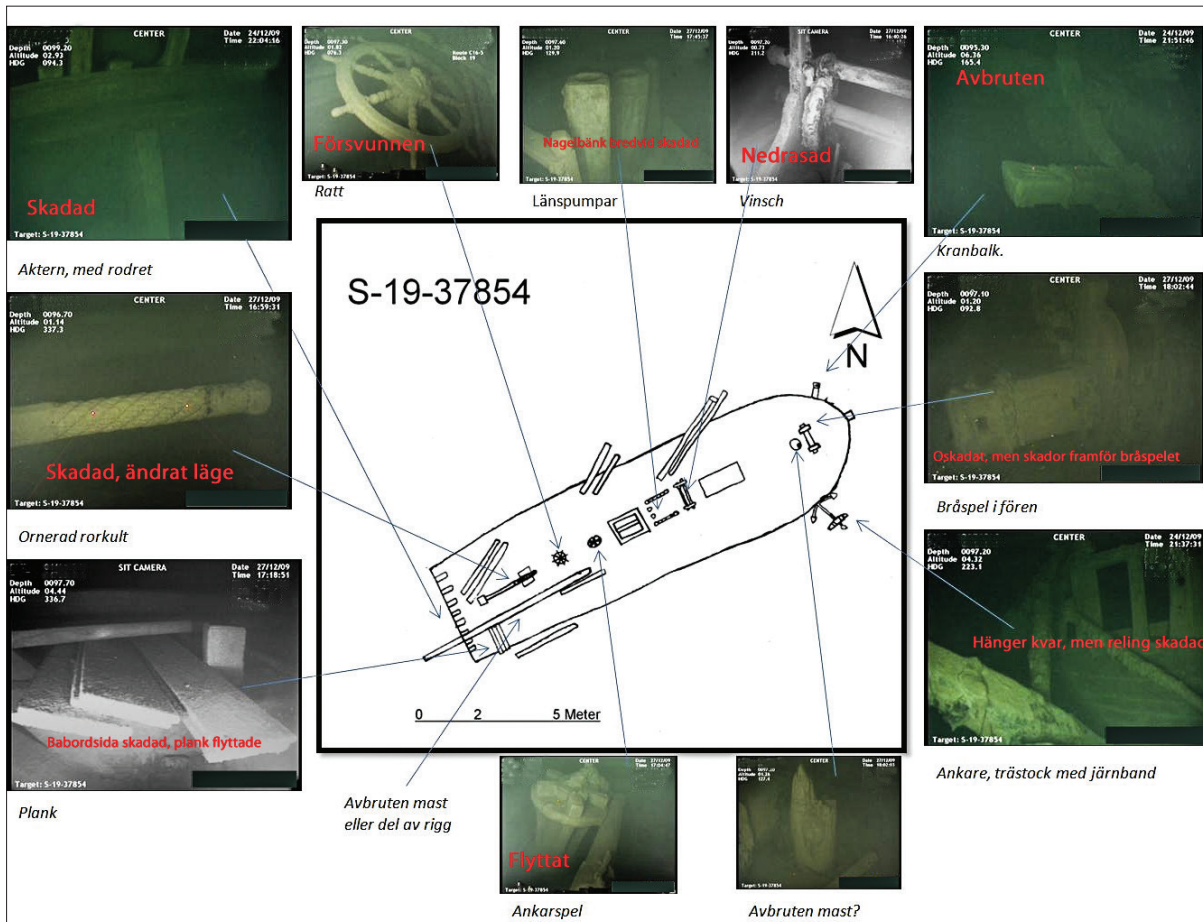
Fig. 8. Skiss (2010) och bilder från 2009. I bilderna står kort beskrivet vad statusen på dessa platser var vid senaste ROV-inspektionen 2011 (skiss: Mikael Fredholm, Sjöhistoriska museet, foton: MMT och Nord Stream).

Utöver de ovan nämnda specifika skadorna finns det ytterligare skador främst i däcksnivå. Skadorna består av att utstående detaljer och föremål i däcksnivå har flyttats, brutits loss och i vissa fall inte gick att återfinna vid den senaste ROV-inspektionen som genomfördes 14 augusti 2011. Då flera detaljer och timmer inte ligger kvar har det tidvis varit svårt att orientera sig och göra jämförelser. Det skall också påpekas att ROV-inspektionen

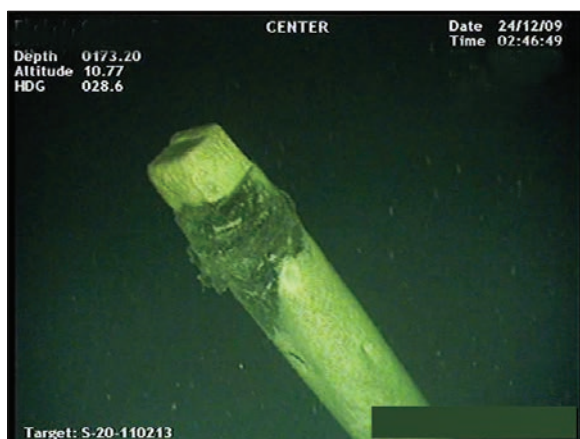
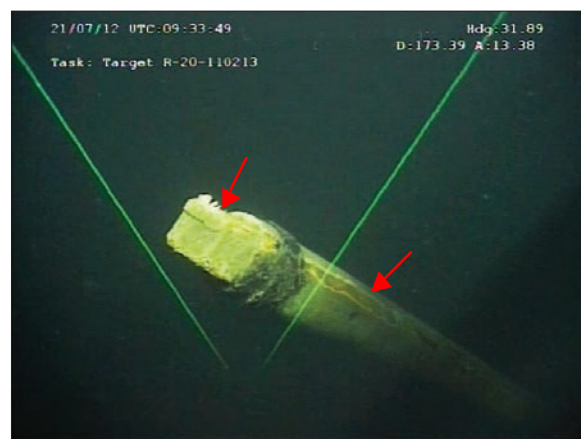
Fartygslämningen har inga förändringar mellan 2009 och 2012 utöver små slitmärken på toppen och sidan av "masten", "event" 2 (fig. 9). Denna förändring har också noterats av Nord Streams ROV-operatör. Det skulle kunna vara orsakat av trålning eller ROV:ns kabel. Då inga andra förändringar kunde ses är det inte troligt att det beror på rörnedläggningen.

Fig. 9. Toppen av mast, 2009 respektive 2012. Små slitskador i toppen och på sidorna (högra bilden 2012) som de två pilarna pekar på. Foto: MMT, FUGRO och Nord Stream.

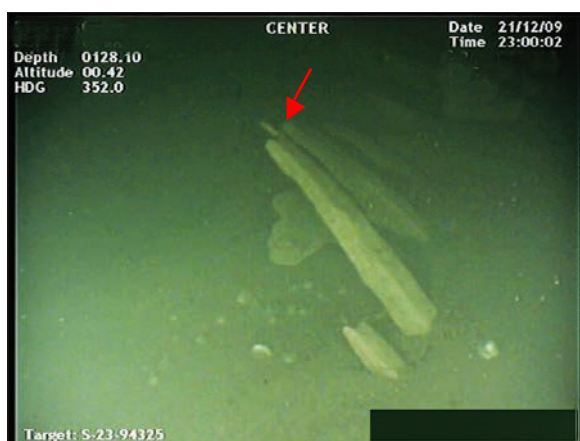
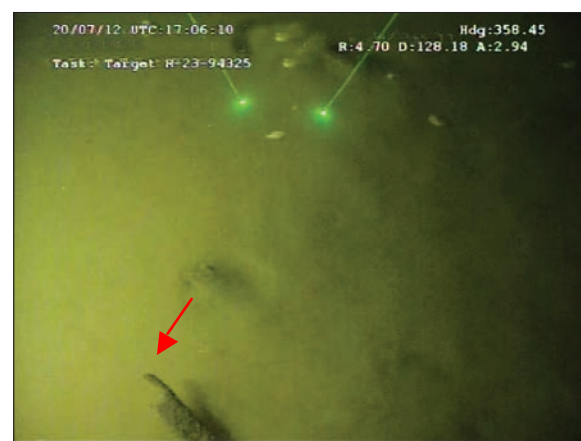
Fig. 10. Spantraden ("event" 4), 2009 respektive 2012. Pilarna visar på en spanttopp, vilket klart visar att 2012 är spanten till stor del begravnad i sediment. Foto: MMT, FUGRO och Nord Stream.

Det var mycket dålig sikt vid ROV-filmningen 2012. Jämfört med ROV-filmningen 2009 verkar det 2012 ha legat ett sedimentskikt närmast botten. Detta gör att de spant som 2009 stack upp en dryg meter över botten nu till större delen är täckta av sediment (fig. 10). Detta har gjort tolkningen mycket svår. De spant som går att urskilja

verkar dock vara i oskadat skick. Exempelvis går det timmer som 2009 låg synligt på botten nu inte att återfinna.

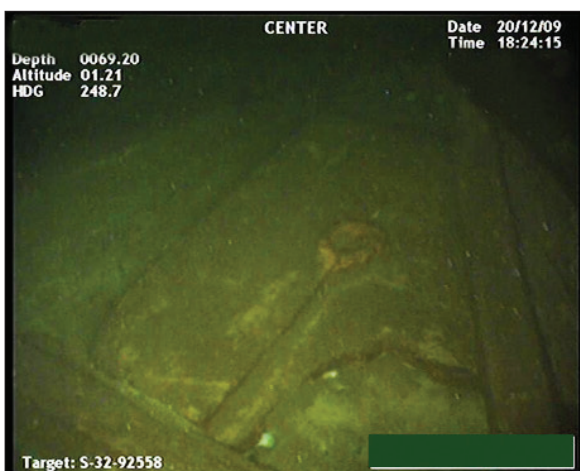
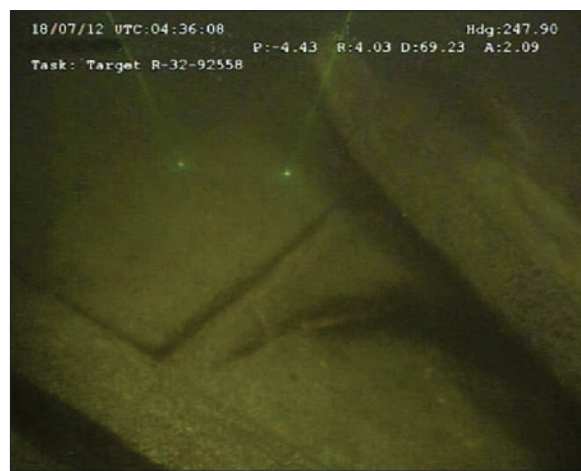
Fig. 11. Nedre delen av rodret 2009 resp. 2012 ("event" 96). Timret till höger har flyttat sig. Foto: MMT, FUGRO och Nord Stream.

Fartygslämningen har inte förändrats nämnvärt mellan 2009 och 2012, men vid rodret har ett timmer flyttats en kort bit (fig. 11). Vad det beror på är oklart, men redan 2009 kunde det konstateras att fartygslämningen var kraftigt trålskadad. Det är således möjligt att denna förändring beror på trålning.

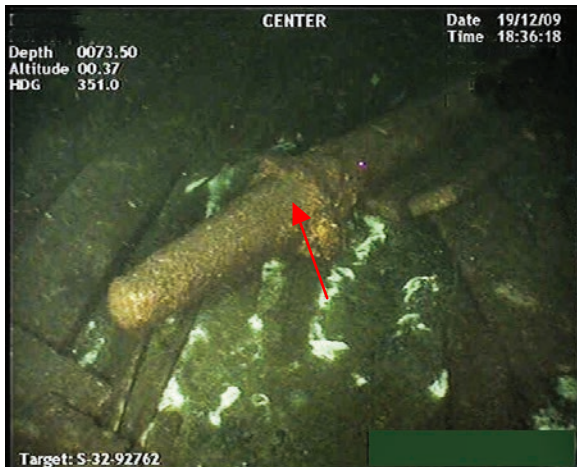
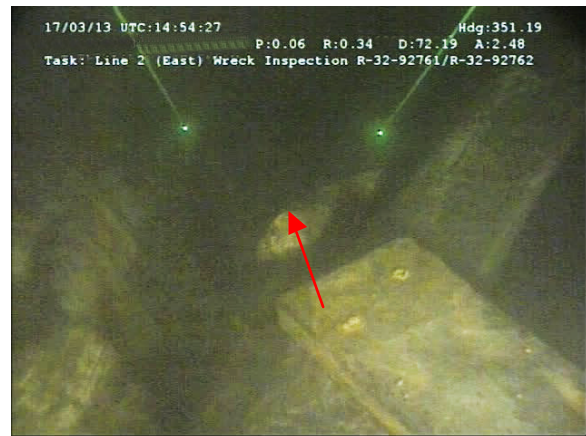
en bom, som syntes tydligt 2009, nu 2013 kunde den skymtas men troligen har en del plank flyttats i omgivningen. Bommen är dock på ursprunglig plats (fig. 14). "Event" 25 är ett krus och en skeppsklocka, som 2013 inte kunde återfinnas, dock var kruset i intakt skick, men verkar ha vridit sig lite från sitt ursprungliga läge (fig. 15). Vad det beror på är oklart, men redan 2009 kunde det konstateras att fartygslämningen var kraftigt trålskadad. Det är således möjligt att denna förändring beror på trålning.

Fig. 14. "Event" 24 på S-32-92762. Vänstra bilden visar 2009 och högra 2013 där man nätt och jämnt kan skymta bommen, som syns tydligt på bilden från 2009. Pilarna pekar på bommen. Foto: MMT, FUGRO och Nord Stream.

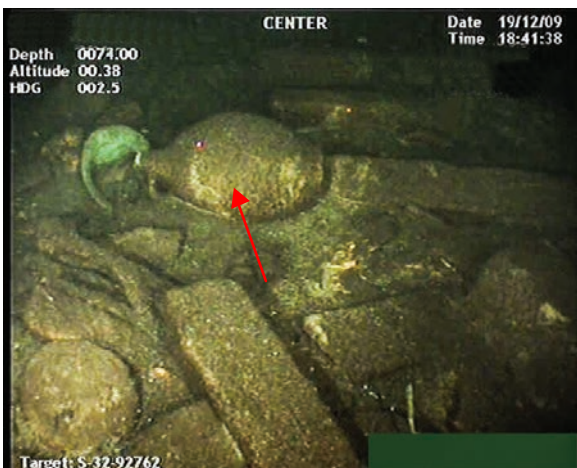
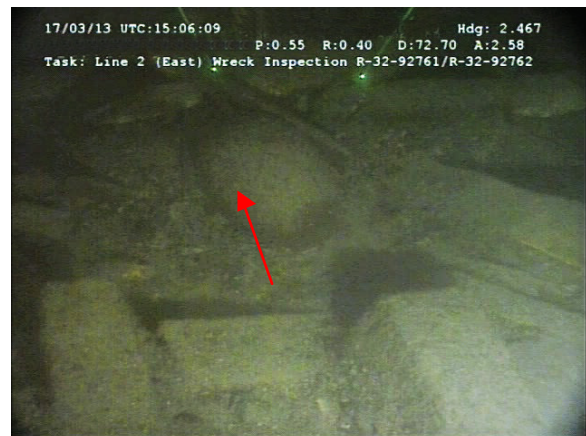
Fig. 15. Till vänster (2009) syns skeppsklocka och krus tydligt, men i bilden till höger (2013) kan endast kruset skymtas. Skeppsklockan kunde inte ses på filmen från 2013. Pilarna pekar på kruset. Foto: MMT, FUGRO och Nord Stream.

Analysen visar att utöver S-19-37854 är fartygslämningarna i stort sett oförändrade. På S-32-92558 verkar ett timmer ha flyttats en kort bit, oklart varför. På S-32-92762 kunde skeppsklockan inte återfinnas, men det var liksom på flera andra filmningar avsevärt sämre sikt och mer sediment 2012–2013 jämfört med 2009. För att avgöra om skeppsklockan finns kvar på fartygs-

lämningen krävs en kompletterande besiktning. På flera fartygslämningar bl.a. S-23-94325 kunde det noteras att sedimentationen ökat. Vad det beror på är osäkert. Kanske beror det på när på året filmningarna gjorts eller så har anläggandet av gasledningen gjort att sedimentationen ökat vid vissa fartygslämningar.
