Sjöförläggning av kraftkabel i Lännerstasundet och Baggensfjärden

Arkeologisk utredning
Uppland, Södermanland
Nacka kommun
Stockholms län

© 2014 Sjöhistoriska museet
Arkeologisk rapport 2014:10
ISSN 1654-4927

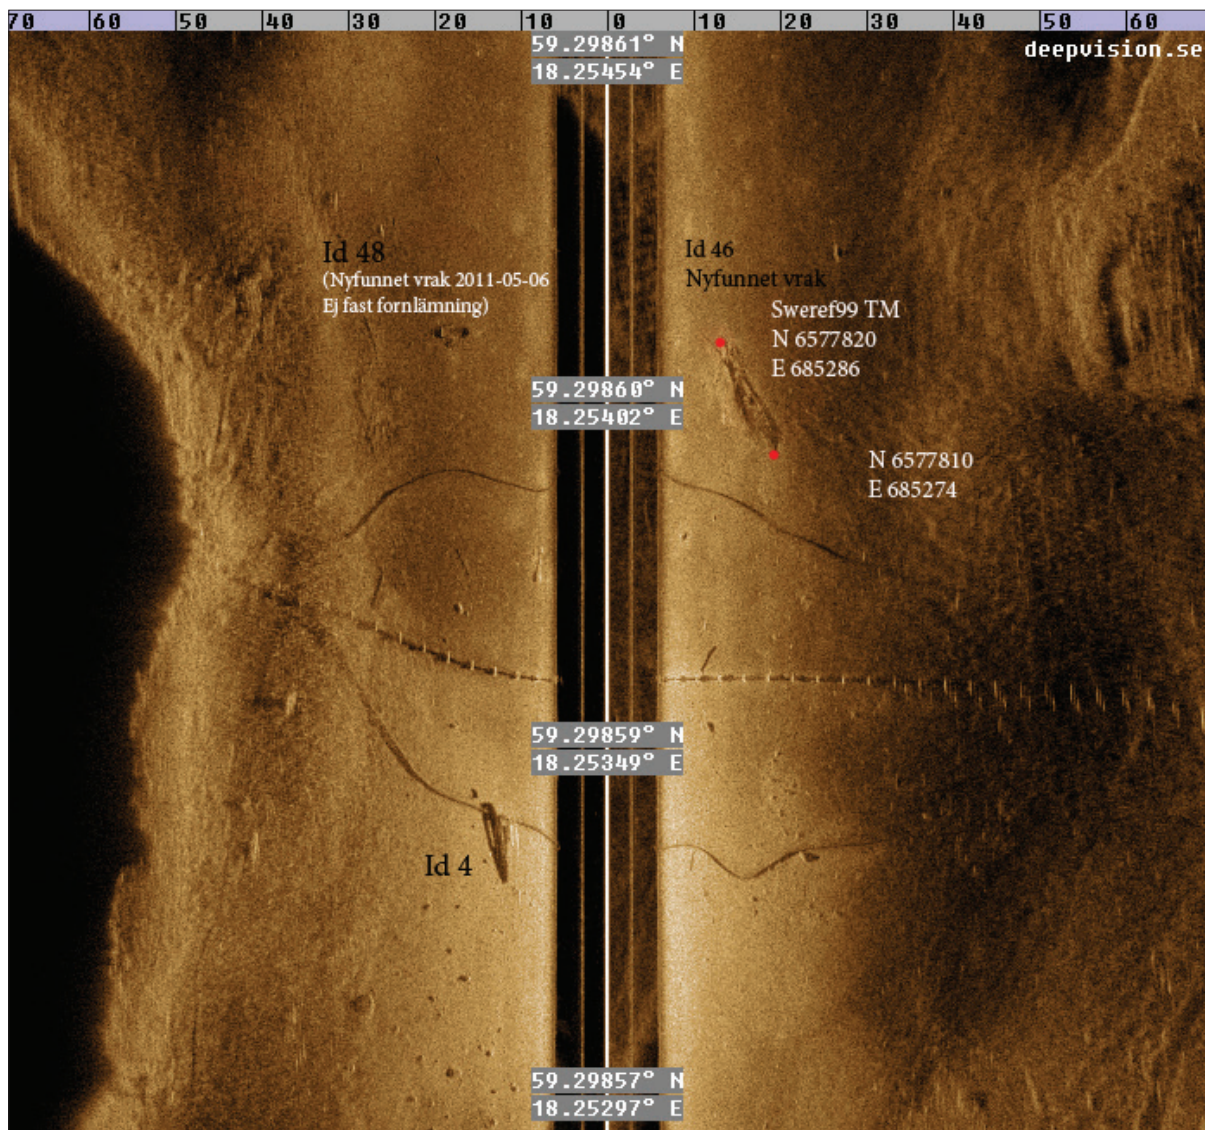
Fig. 4. Side scan sonarbild som visar botten och vraken i sundet norr om Fisksättraholm. De röda prickarna markerar för och akter på det nyfunna vraket Id 46. Källa: SMM bearbetad av Jens Lindström.

tendjup (Id 46, fig 4–8). Lämningen står upprätt på den plana dybotten med fören pekandes mot sydväst och den har cirka 10–15 graders slagsida åt babord. Skrovet är byggt på klink och består av furu. Längden uppmättes till cirka 11 meter och bredden till mellan tre och fyra meter.

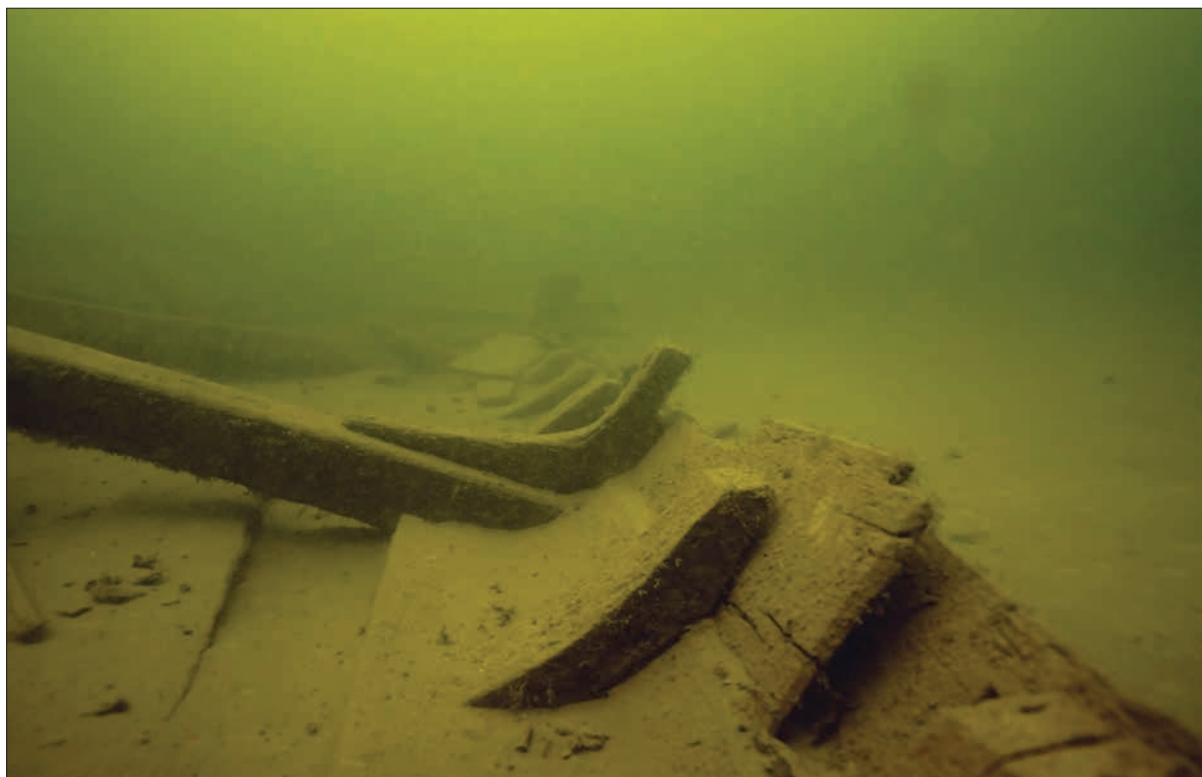
Fig. 5. Bilden visar den utfallna babordssidan i nivå med botten. Notera däcksbalken samt det stående knäet i mitten av bilden. Foto: Patrik Höglund, Sjöhistoriska museet.

Som mest sticker styrbordssidan upp 1,2 meter över omgivande botten och babordssidan som är sämre bevarad ligger till största delen utfallen och platt i nivå med botten. Även förstäv och akterspegel ligger utfallna för respektive akter om vraket.

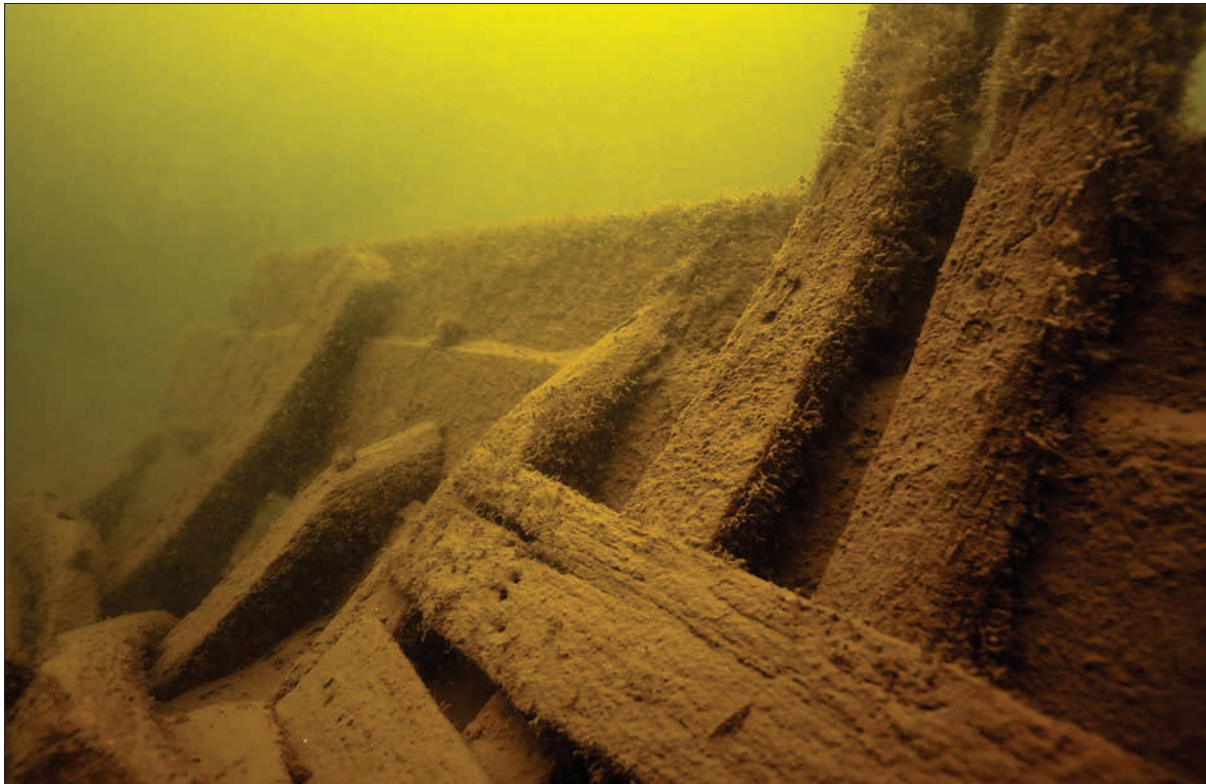
I skrovet påträffades enstaka riggdetaljer, två block och en jungfru av äldre karaktär. Förmodligen ligger fler föremål begravda under sedimenten som täcker insidan av skrovet. På insidan av både styrbords- och babordssidan noterades innergarnering, en slags inre bordläggning som fästs på insidan av spanten. Däcksbalkar och stående knän indikerar att fartyget varit däckat. I kölsvinet, i ungefär mitten i skrovet med någon förskjutning förut, påträffades ett rektangulärt urtag för en mast. Bredden på bordläggningen framme vid förstäven uppmättes till 33 centimeter och tjockleken till 2,5 centimeter.

Fig. 6. Styrbordssidan med delvis bevarad innergarnering. Foto: Jens Lindström, Sjöhistoriska museet.

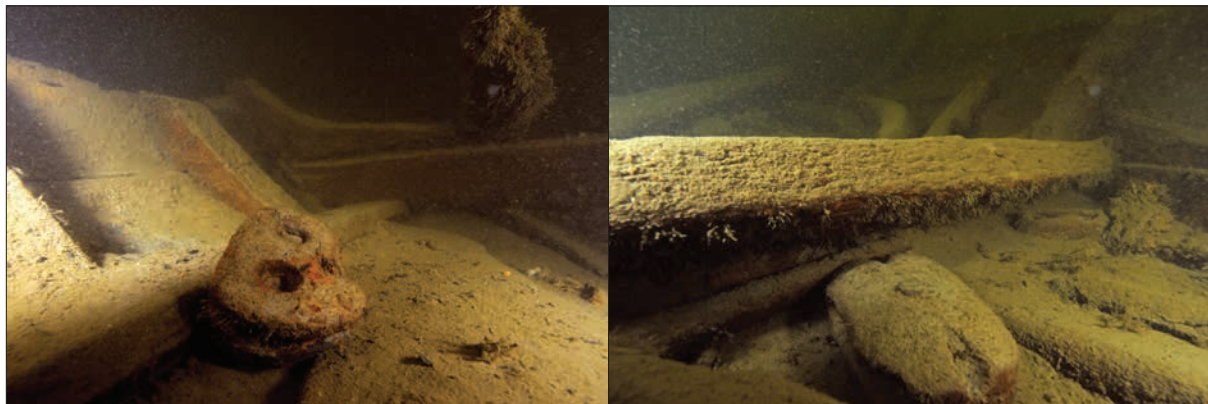
Fig. 7. och 8. Bilden till vänster visar en jungfru som tillsammans med rep användes för att staga upp masten i sidled, och på bilden till höger syns två block som även de ingick i fartygets riggning. Foto: Jens Lindström, Sjöhistoriska museet.

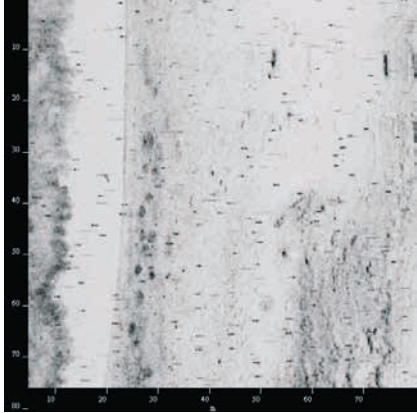
<p>Indikation 1</p> <p>Position</p> <p>SWEREF 99 TM</p> <ul style="list-style-type: none"> · (N): 6577887 · (E): 686378 <p>· Område: Lännerstasundet</p>	<p>Beskrivning sonarbild: Båtformat objekt, otydlig.</p> <p>Vattendjup: 8 m</p> <p>Besiktningrapport: Objektet utgjordes av en sten, ca 1 x 1 meter stor. Påträffades på plan botten.</p> <p>Status: Objektet utgör ej ett hinder för exploateringen.</p>

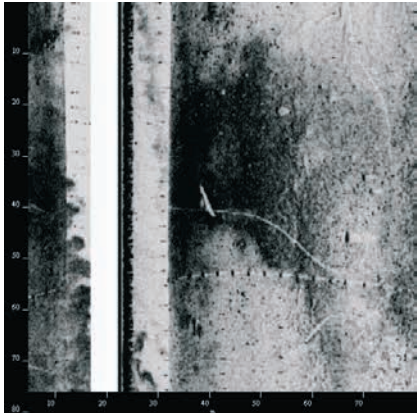
<p>Indikation 4</p> <p>MMT Id 28</p> <p>SWEREF 99 TM</p> <ul style="list-style-type: none"> · (N): 6577835 · (E): 685241 <p>· Område: Lännerstasundet:</p>	<p>Beskrivning sonarbild: Distinkt objekt</p> <p>Vattendjup: 8 m</p> <p>Besiktningrapport: Objektet utgjordes av en modern fenkölad segelbåt i plast liggande med styrbordssidan ner mot botten, Vraket mäter ca 7 x 2 meter. Vrakets akter vilade på en rörledning och har därför hamnat på platsen efter att ledningen lades ut. Mast och övriga lösa inventarier saknades varför det är troligt att båten avsiktligt sänkts på platsen.</p> <p>Status: Ej fast fornlämning.</p>

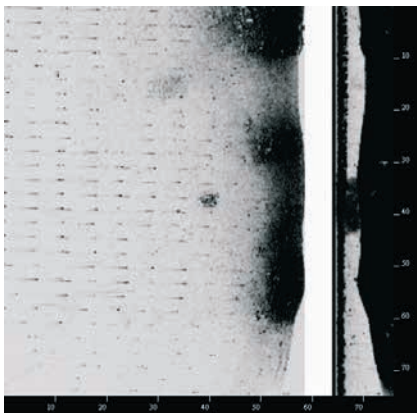
<p>Indikation 14</p> <p>SWEREF 99 TM</p> <ul style="list-style-type: none"> · (N): 6577840 · (E): 686336 <p>· Område: Lännerstasundet</p>	<p>Beskrivning sonarbild: Distinkt objekt</p> <p>Vattendjup: 11 m</p> <p>Besiktningrapport: Objektet utgjordes av flera betongvikter som förmodligen använts som ankare till en farledsprick som fortfarande finns på platsen. På botten påträffades även flera gamla rostiga kättingar.</p> <p>Status: Ej fast fornlämning.</p>

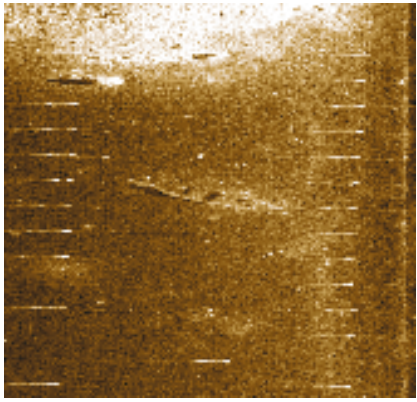
<p>Indikation 43 MMT Id 29 SWEREF 99 TM · (N): 6577820 · (E): 685453 · Område: Lännerstasundet</p>	<p>Beskrivning sonarbild: Fartygslämning Vattendjup: 7 m Besiktningrapport: Klinkbyggd modern träeka med platt akter. Mäter ca 4 × 1 meter. Status: Ej fast fornlämning.</p>
<p>Id 46 Nyfunnet vrak Sweref99 TM N 6577820 E 685286 N 6577810 E 685274</p>

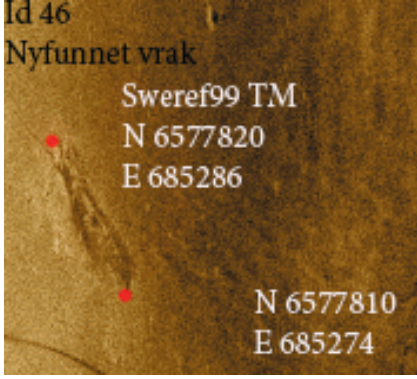
Den nyfunna fartyglämningen, Id 46, i Lännerstasundet har sannolikt hamnat på botten under mitten av 1800-talet och troligtvis så har den förlit på platsen. Enstaka riggdetaljer som har påträffats inuti vraket indikerar att det inte handlar om ett avsiktligt sänkt och slopat fartyg då sådana i regel brukar vara tömda på all återanvändbar utrustning. Efter förlisningen har masten sannolikt stuckit upp ovanför vattenytan varefter stora delar av fartygets rigg bärgats, vilket i så fall förklarar varför inte fartygets mast återfanns på vrakplatsen.

<p>Indikation 46 SWEREF 99 TM För · (N): 6577810 · (E): 685274 Akter · (N): 6577820 · (E): 685286 · Område: Lännerstasundet</p>	<p>Beskrivning sonarbild: Nyfunnen fartygslämning (Hittad med side scan sonar 2011-05-05) Vattendjup: 8 m Besiktningrapport: Äldre fartygslämning. Ca 12 × 3 meter. Klinkbyggd av furu. Står kölrätt på botten med lite slagsida åt babord. Utfallen förstäv och akterspegel. Två block och en jungfru (riggdetaljer) synliga inne i vraket. Mastfot i kölsvin synlig under en däcksbalk. Innergärning synlig upp till slaget. Vraket sticker upp som mest ca 1,2 meter över omgivande botten. Något sönderfallen. Träprover (ett från däcksbalk och två från bordläggning) insamlade för dendrokronologisk datering. Fartyget byggt någon gång mellan 1825 och 1860. Status: Fast fornlämning.</p>

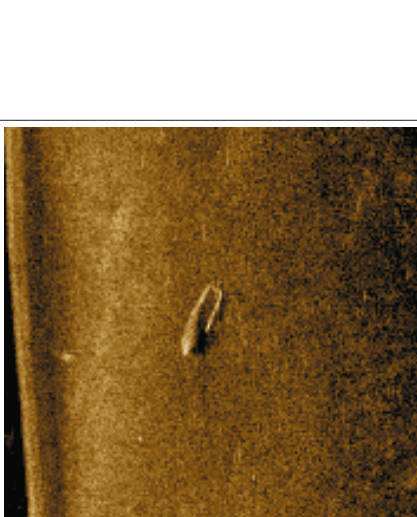
<p>Indikation 47 SWEREF 99 TM · (N): 6577844 · (E): 686287 · Område: Lännerstasundet</p>	<p>Beskrivning sonarbild: Nyfunnen fartygslämning (Hittad med side scan sonar 2011-05-05) Vattendjup: 17 m Besiktningrapport: Klinkbyggd trämotorbåt. Vitmålad. Fören däckad och platt akterspegel med urtag för motor. Ca 6 × 1,2 meter. Status: Ej fast fornlämning.</p>

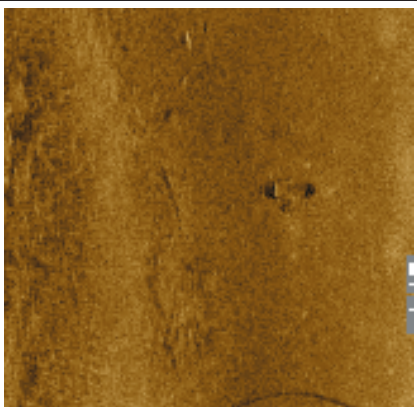
<p>Indikation 48 SWEREF 99 TM · (N): 6577845 · (E): 685285 · Område: Lännerstasundet</p>	<p>Beskrivning sonarbild: Nyfunnen fartygslämning (Hittad med side scan sonar 2011-05-05) Vattendjup: 7 m Besiktningrapport: Mindre modern fritidsbåt, ca 5 × 1 meter. Status: Ej fast fornlämning.</p>
