Två vrak vid Henriksdal

Arkeologisk utredning
Utlopps rör till Henriksdals reningsverk
Nacka socken
Nacka kommun
Stockholms län

© 2017 Sjöhistoriska museet
Arkeologisk rapport 2017:14
ISSN 1654-4927

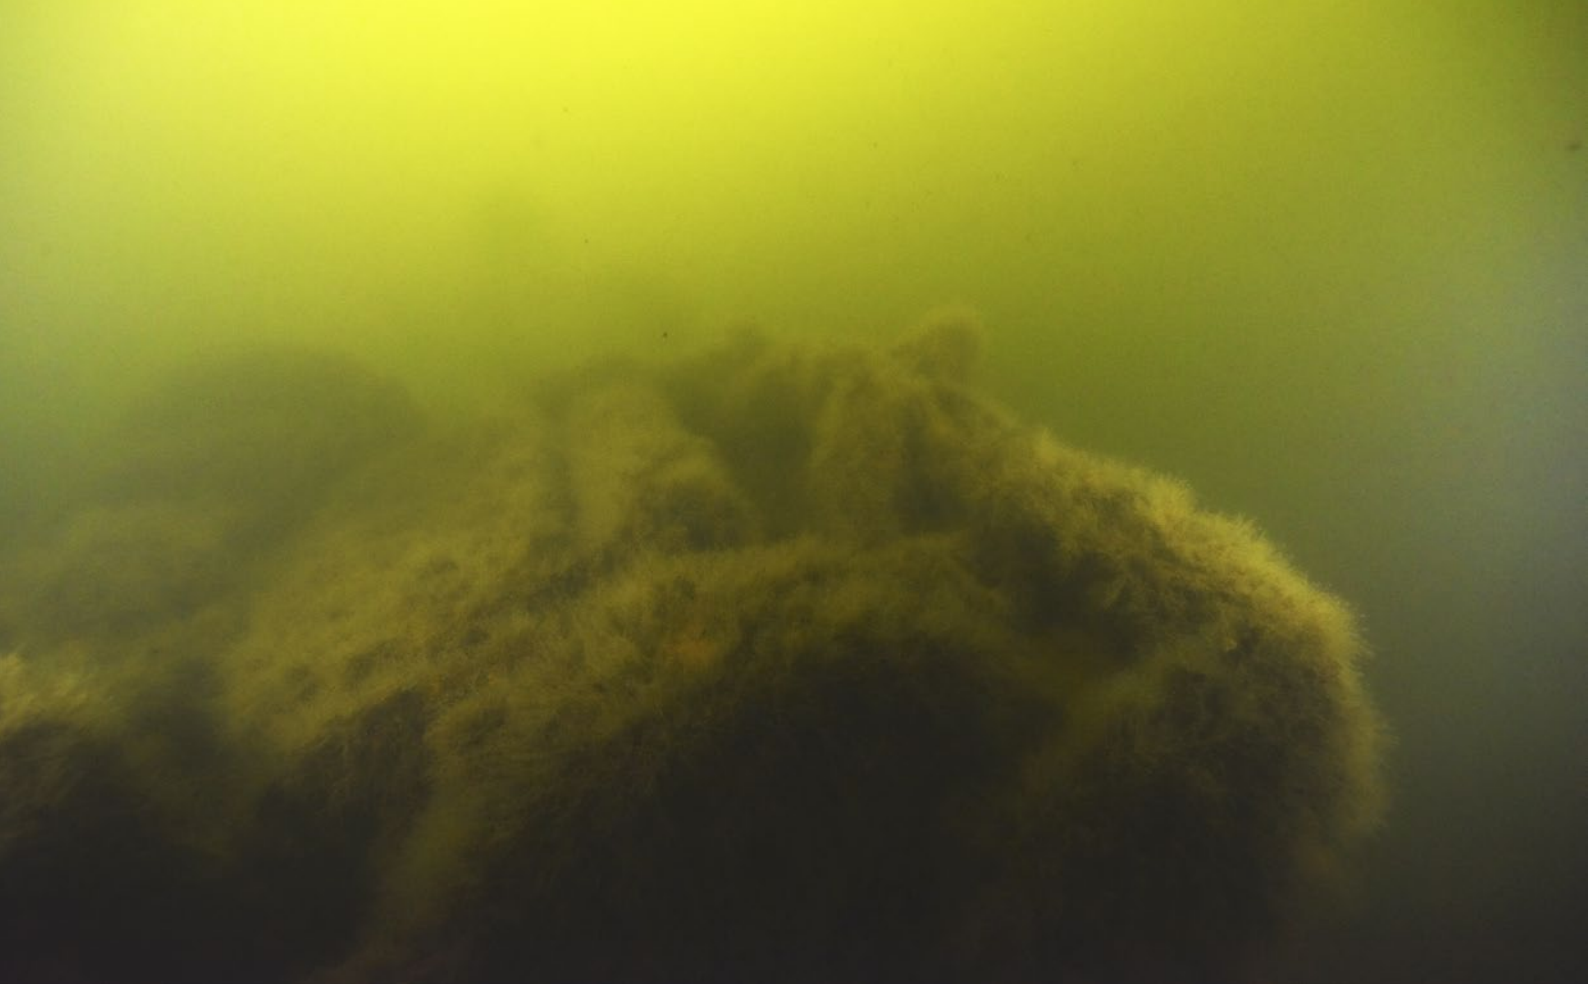
Vid okulär inspektion av dykare visade sig GO 287 var en upp- och nedvänd bil/lastbil av äldre modell. GO 288 är ett område med sten och dumpmassor.

*Figur 5. GO 287, lastbil. Underredet baktill på bilen/lastbilen. Objektet var påväxt av alger och delvis översandat.
Foto: Jim Hansson, Statens maritima museer.*

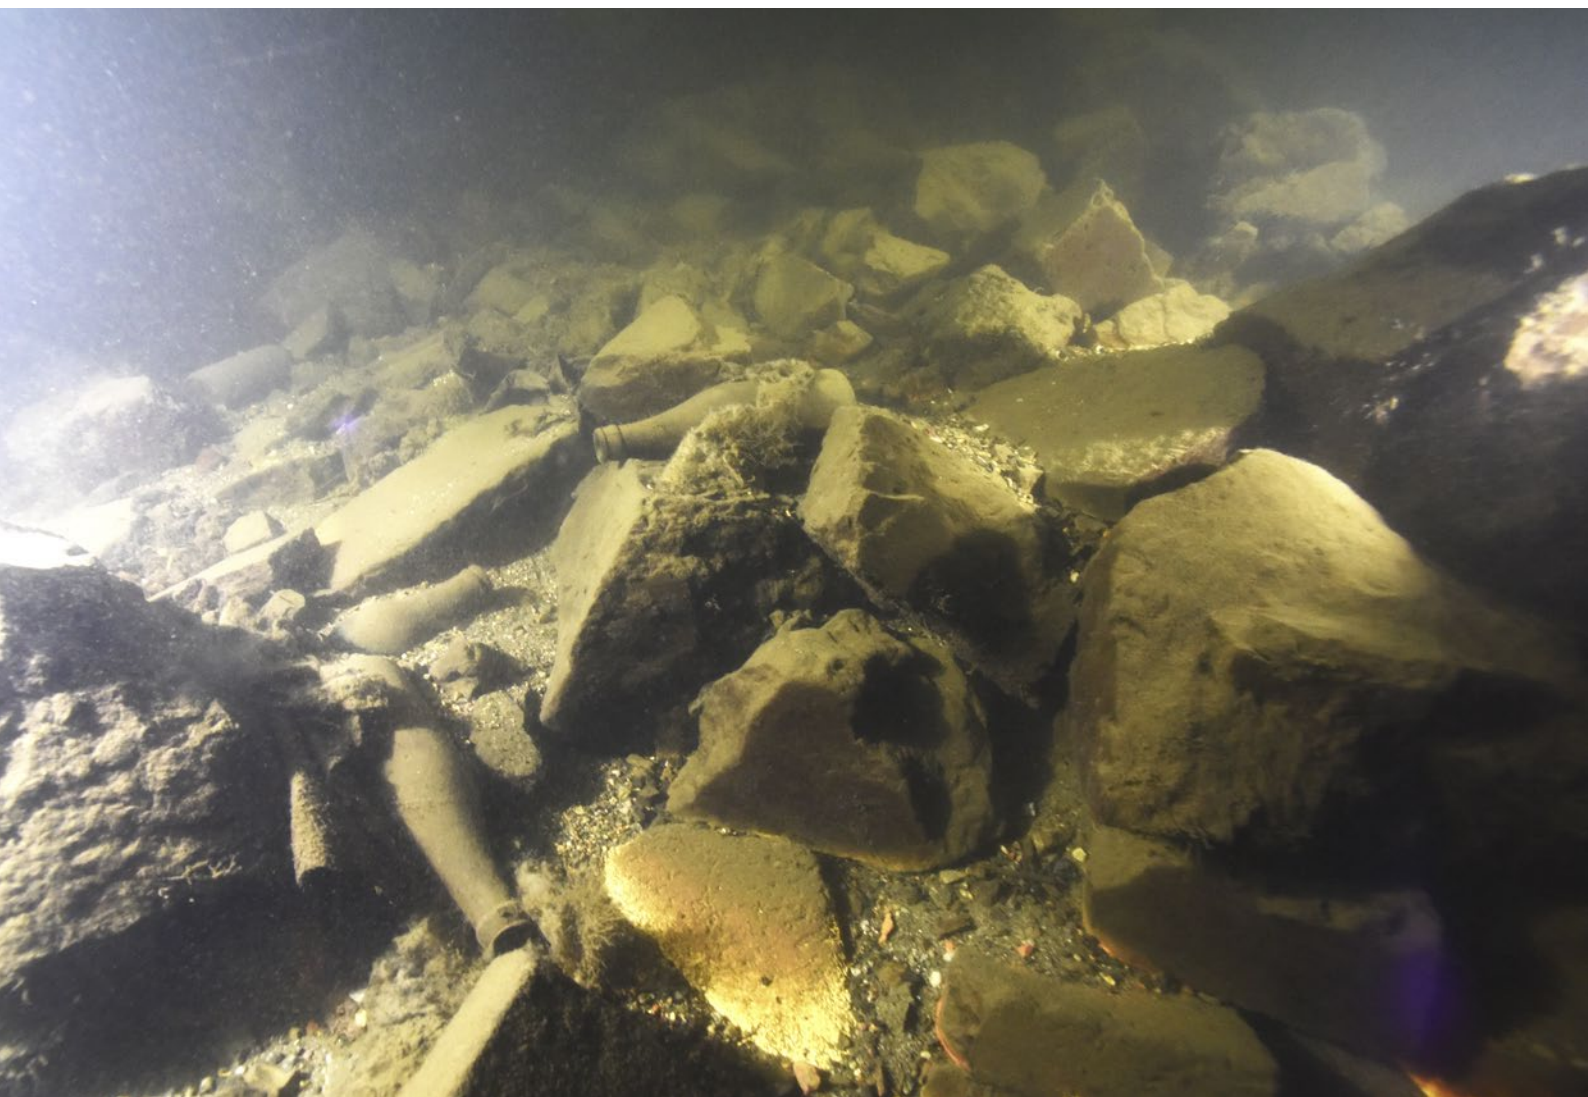
Figur 6 (nedan). GO 288, dumphög. Foto: Jim Hansson, Statens maritima museer.

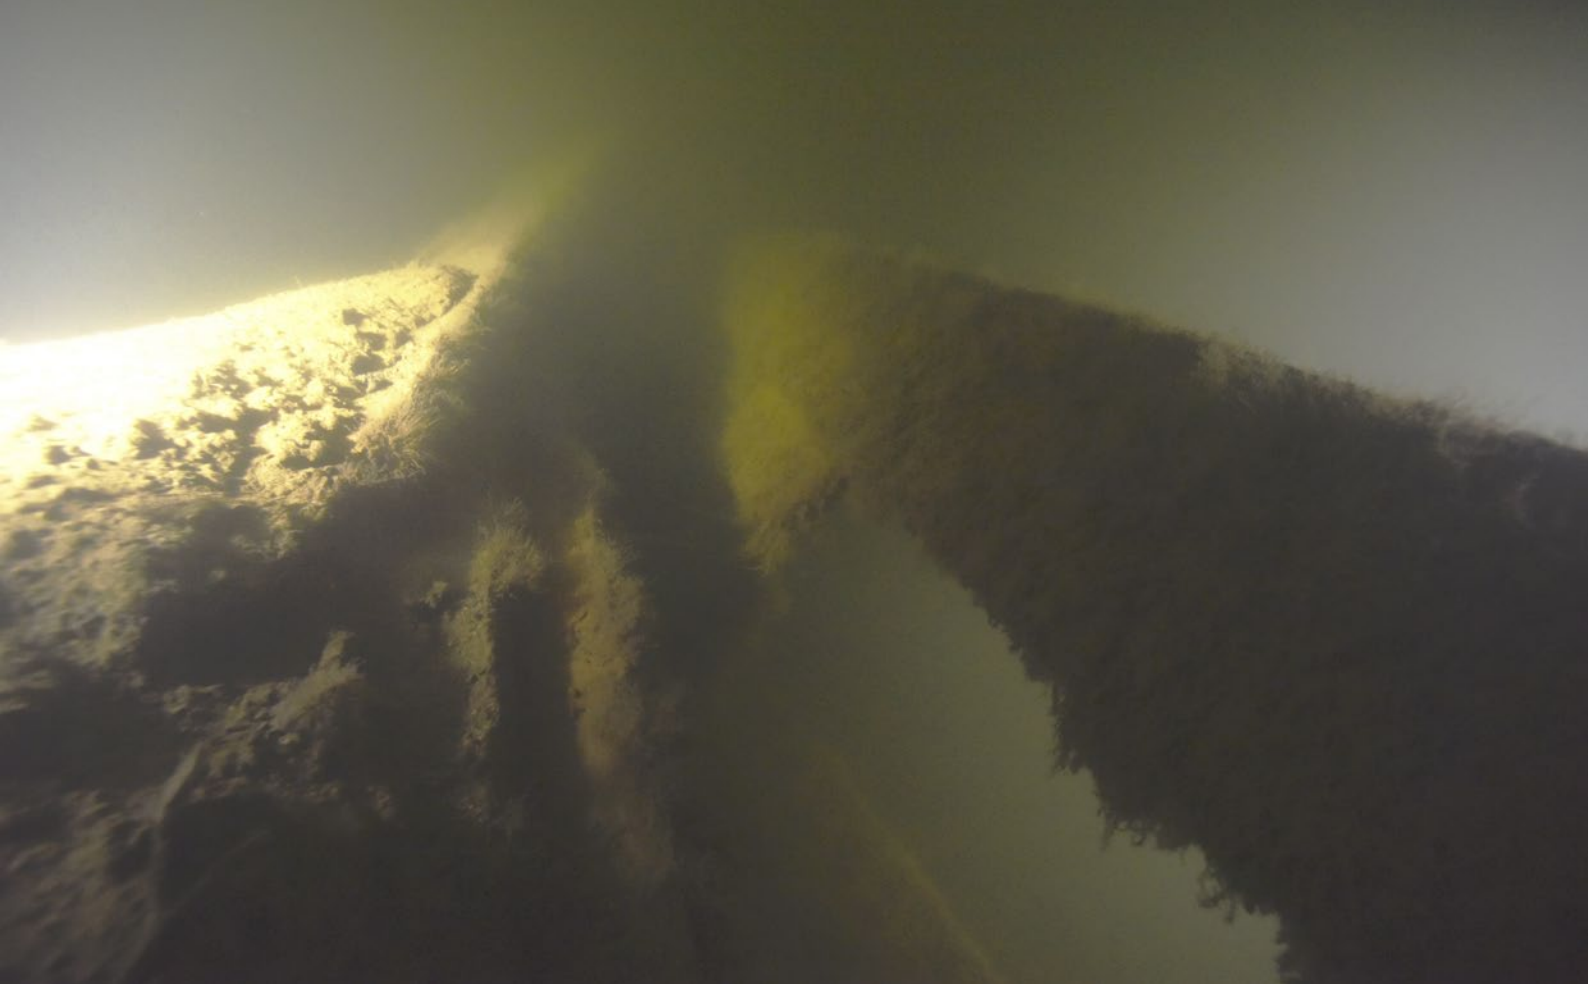
Figur 7. Vrak 1, delvis översandat. Foto: Jim Hansson, Statens maritima museer.

Vraket ligger i slänten ned mot djupare vatten med stark slagsida. Vissa järndetaljer, såsom bultar som har förbundet bordläggningen med intimmeren, kunde observeras. Om bordläggningen är klink- eller kravellbyggd var svårt att avgöra men troligen är den kravellbyggd. Vraket var överhuvudtaget svårt att få grepp om.

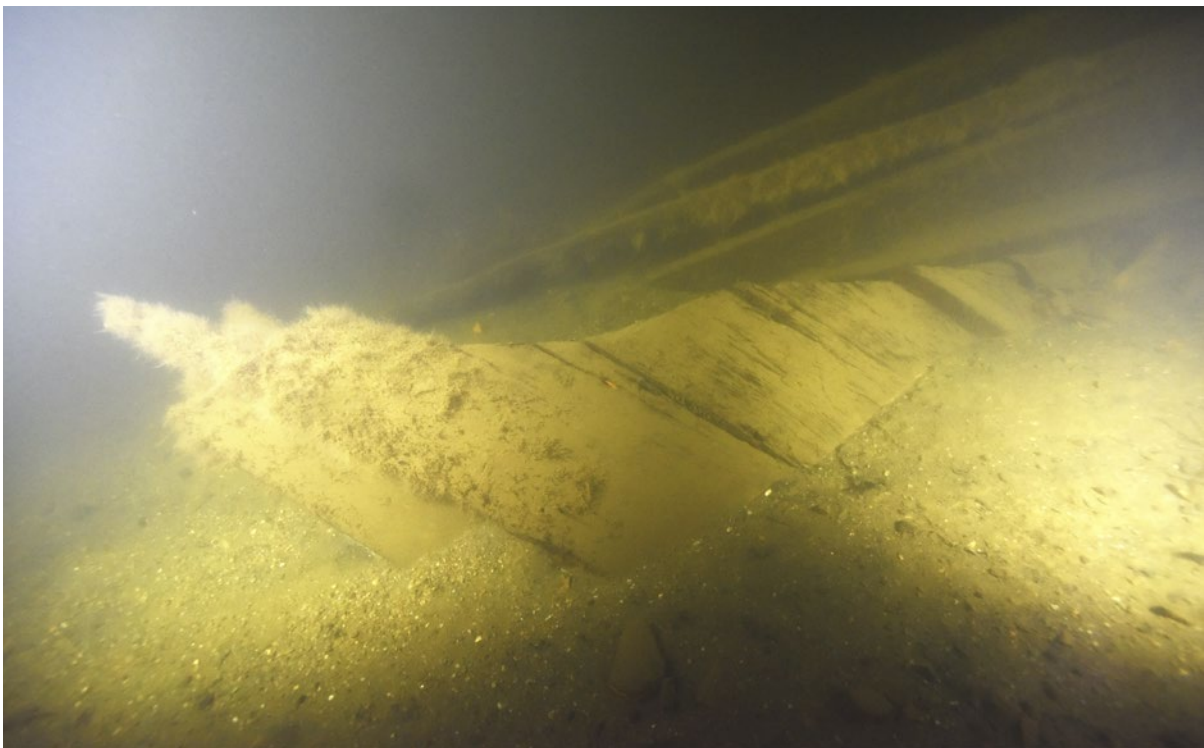
Figur 8 (nedan). Vrak 1. Brett roder. Foto: Jim Hansson, Statens maritima museer.

Vraket ligger på sidan i slänten, till stora delar täckt av sand på utsidan av skrovet. Ett brett roder kunde observeras vid den östra änden av vraket, vilket alltså utgör aktern. Detta breda roder tillsammans med de synbart slarviga intimmerdetaljerna, kan tyda på att detta har varit en pråm. Fartygslämningen bedöms, med avseende på konstruktionsdetaljer, som en övrig kulturhistorisk lämning.

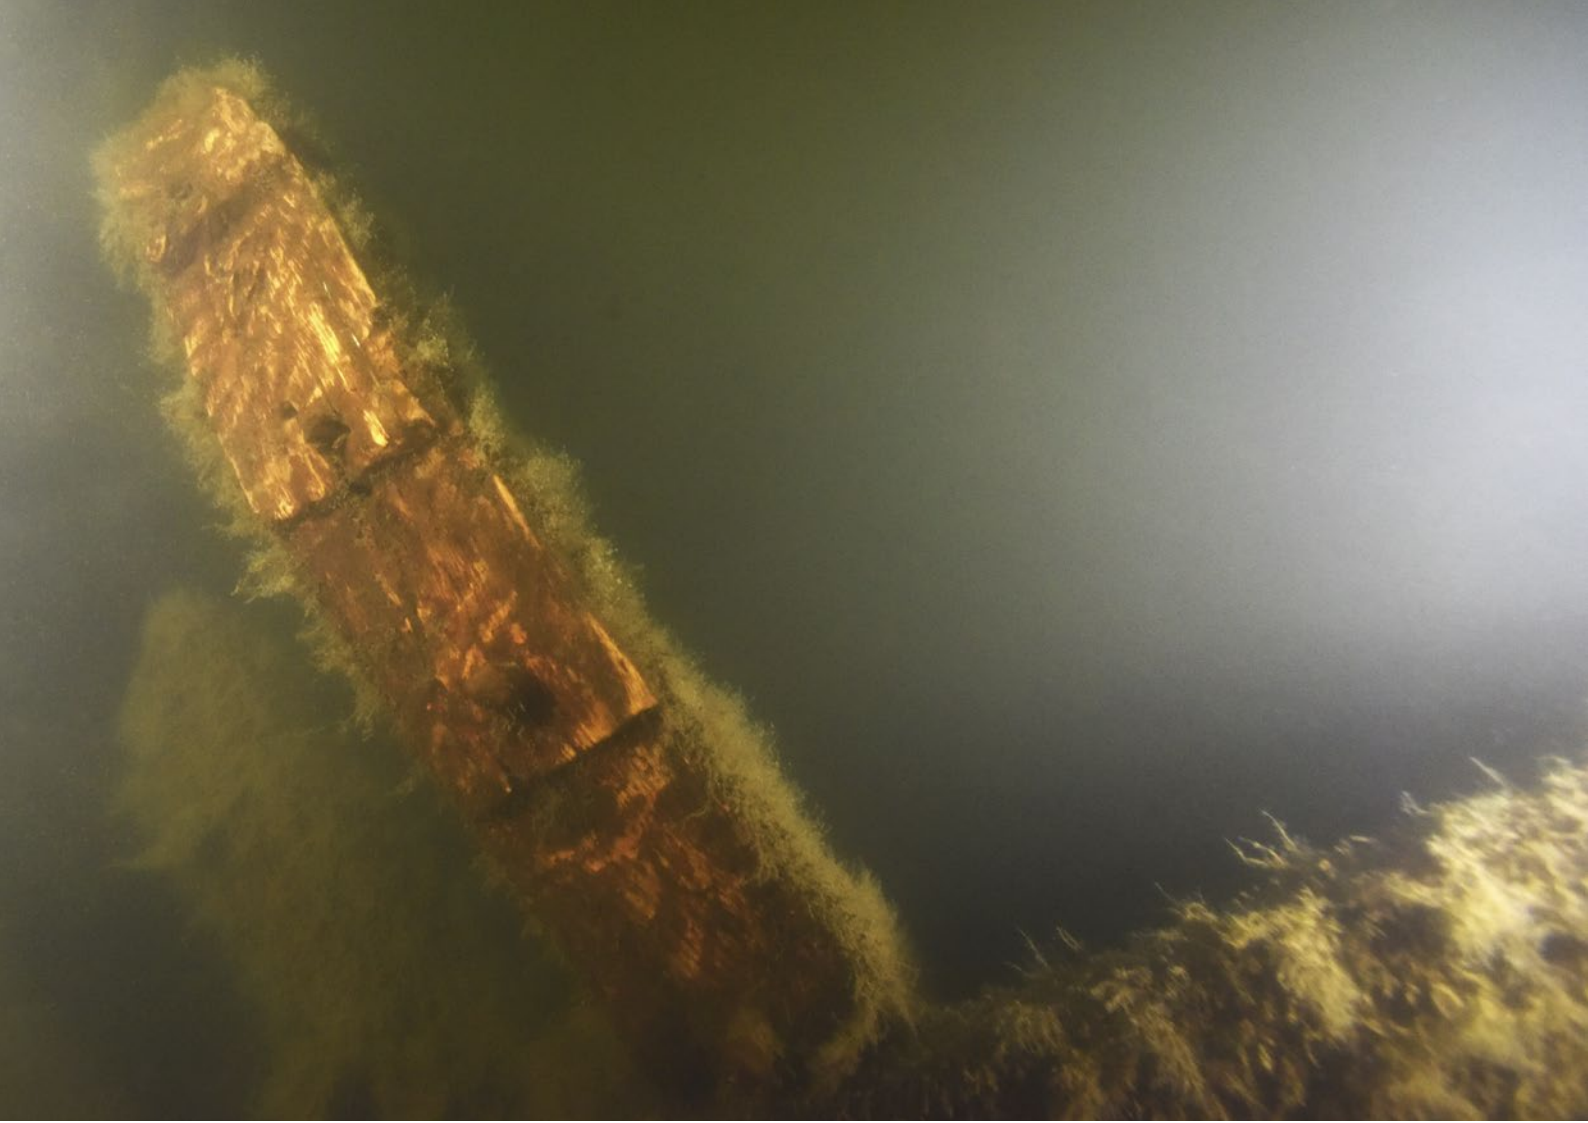
Figur 9. Spant på vrak 2. Foto: Jim Hansson, Statens maritima museer.

Följer man skrovet på vrak 1 mot dess för slutar båten vid ett annat vrak (vrak 2), som ligger i nästan nittio graders vinkel mot det första. Vrak 2 är också till dels överlagrat av sand och delvis av vrak 1. Det som syns av vrak 2 är den ena skrovsidan, vilket av en bladlask att döma är båtens styrbordsida. Bordläggningen är av furu och uppmättes på ett ställe till 350 millimeters bredd och 30 millimeters tjocklek. Spanten är av furu och uppmättes till 170 millimeters bredd och 140 millimeters höjd.

Spanten har varit förbundna till bordläggningen med trädymplingar. Förstävsn, som ligger högst upp i slänten på sju meters djup, är av ek. Akterstävsn kunde inte lokaliseras utan vraket försvinner ner i sanden på cirka 15 meters djup.

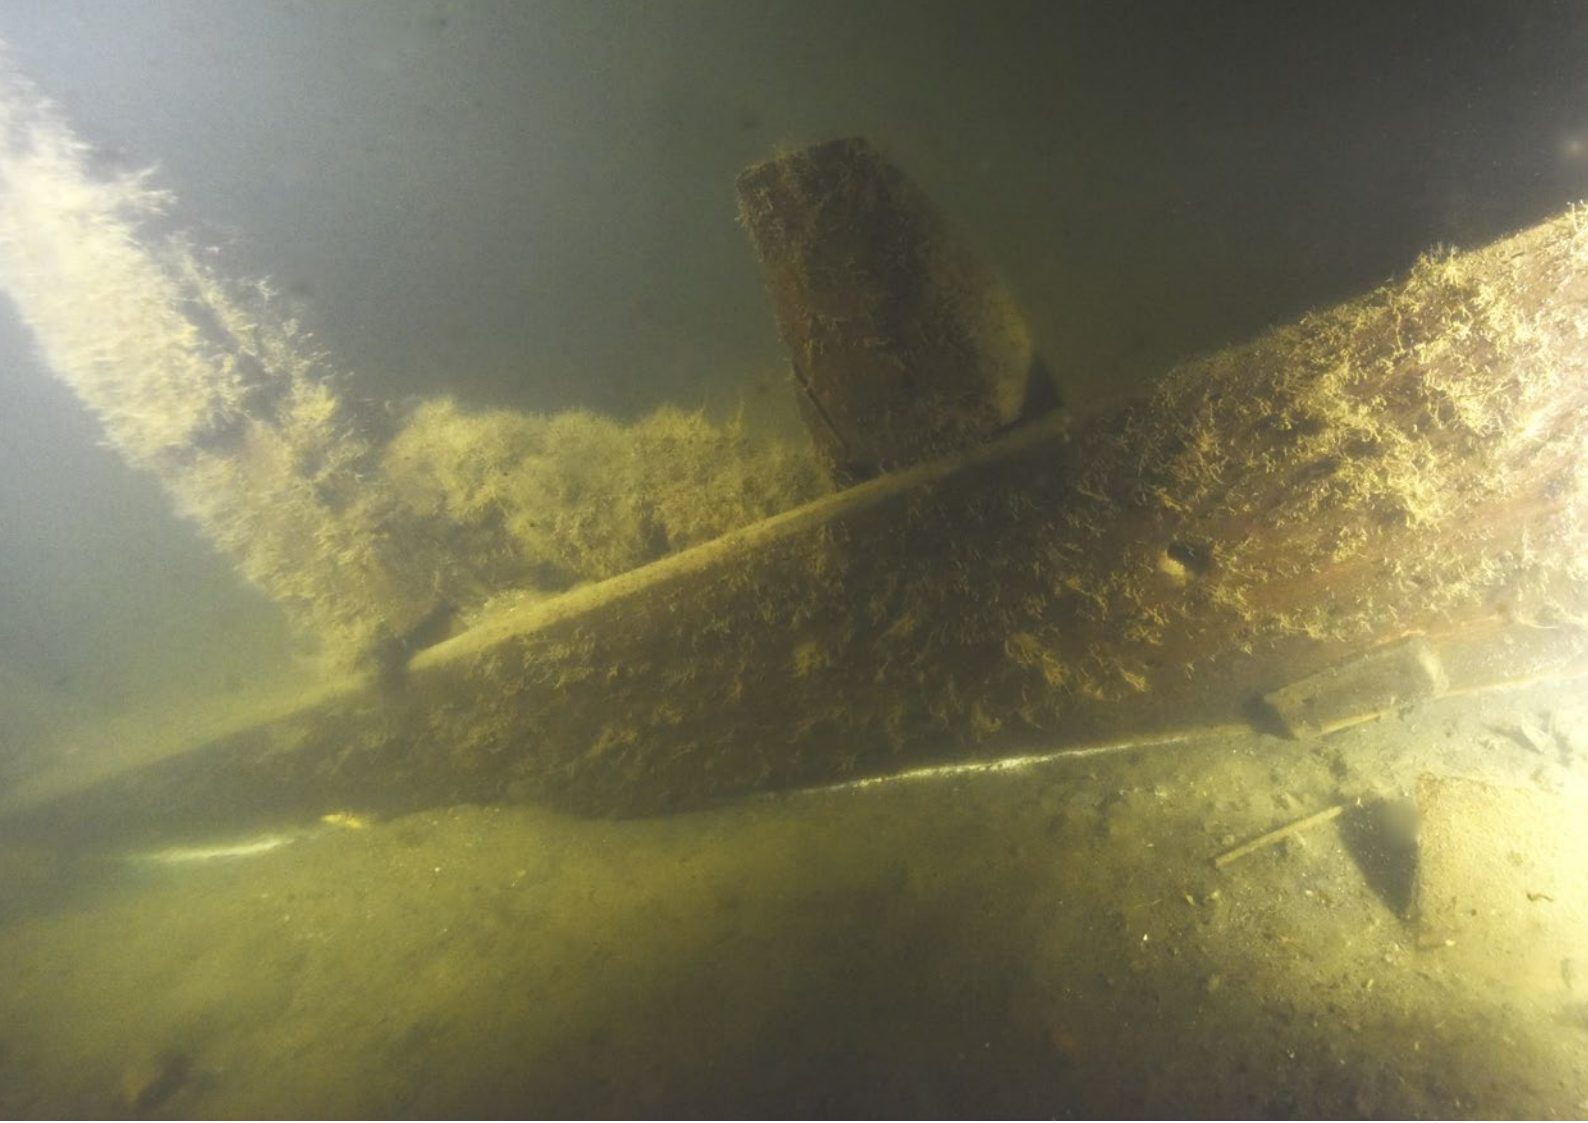
På en plank, tolkad som en lagningslapp, återfanns ett avtryck efter en spikskalle. Järnet var bortrostat, men skallen har varit ca 10 mm

i fyrkant med en stjälk med ett fyrsidigt tvärsnitt om cirka 4 mm sida. Spår efter spikar/nitar som bundit samman bordplankorna kunde skönjas på utsidan. På ett ställe kunde det fastställas att spiken har varit omböjd på insidan. Spår efter beck eller dylikt tätmedel kunde skönjas i anslutning till bordens kanter.

*Figur 10. Akterskeppet på vrak 2 försvinner i sanden. Notera även lagningslappen på utsidan av skrovet.
Foto: Jim Hansson, Statens maritima museer.*

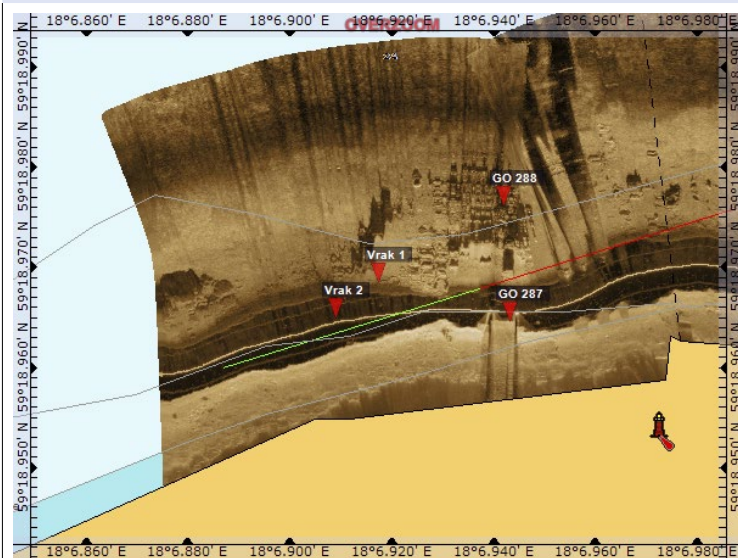
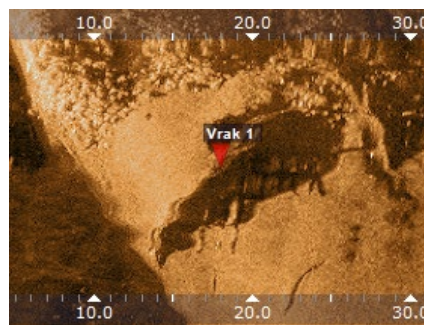
Name Vrak 1
Position 59°18.968' N
18°6.917' E
Source Side Scan File
S170829_5.dvs
Created 2017-08-30 09:27
Classification
Description Fartygslämning,
trol. kravellbyggd

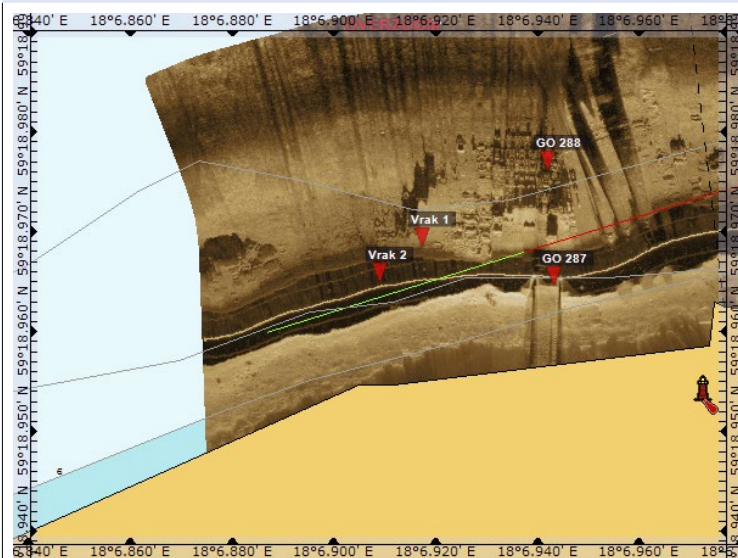
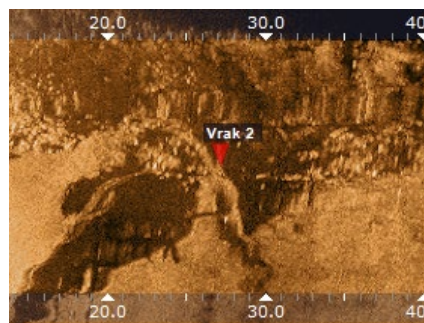
Name Vrak 2
Position 59°18.965' N
18°6.909' E
Source Side Scan File
S170829_5.dvs
Created 2017-08-30 09:27
Classification
Description Fartygslämning,
klinkbyggd
