## Marinarkeologisk besiktning

RAÄ-nr Hasslö 5  
Fastigheten  
Karlskrona kommun  
Blekinge län

© 2017 Sjöhistoriska museet  
Arkeologisk rapport 2017:16  
ISSN 1654-4927

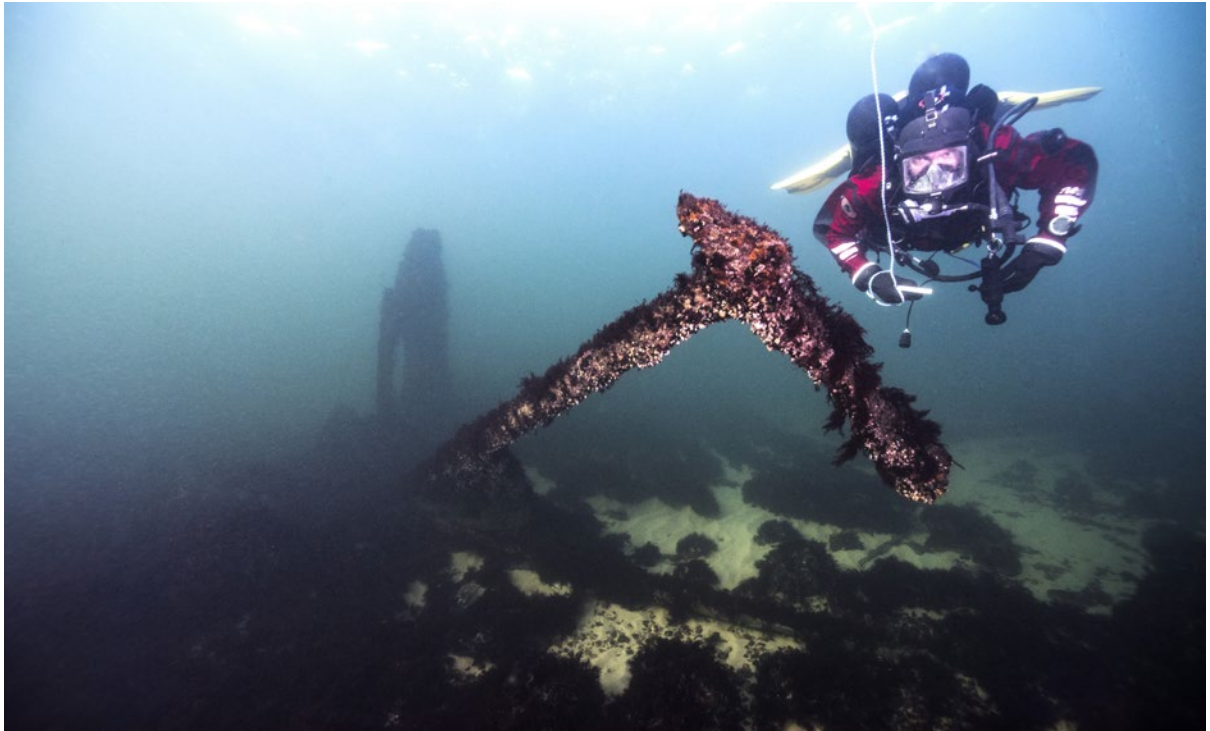
**Bild 1 – Rodret** (fotografi från öster):

*Rodret som lossnat, förmodligen vid förlisningsskedet. I bakgrunden syns akterstäven. Foto: Jim Hansson, Statens maritima museer.*

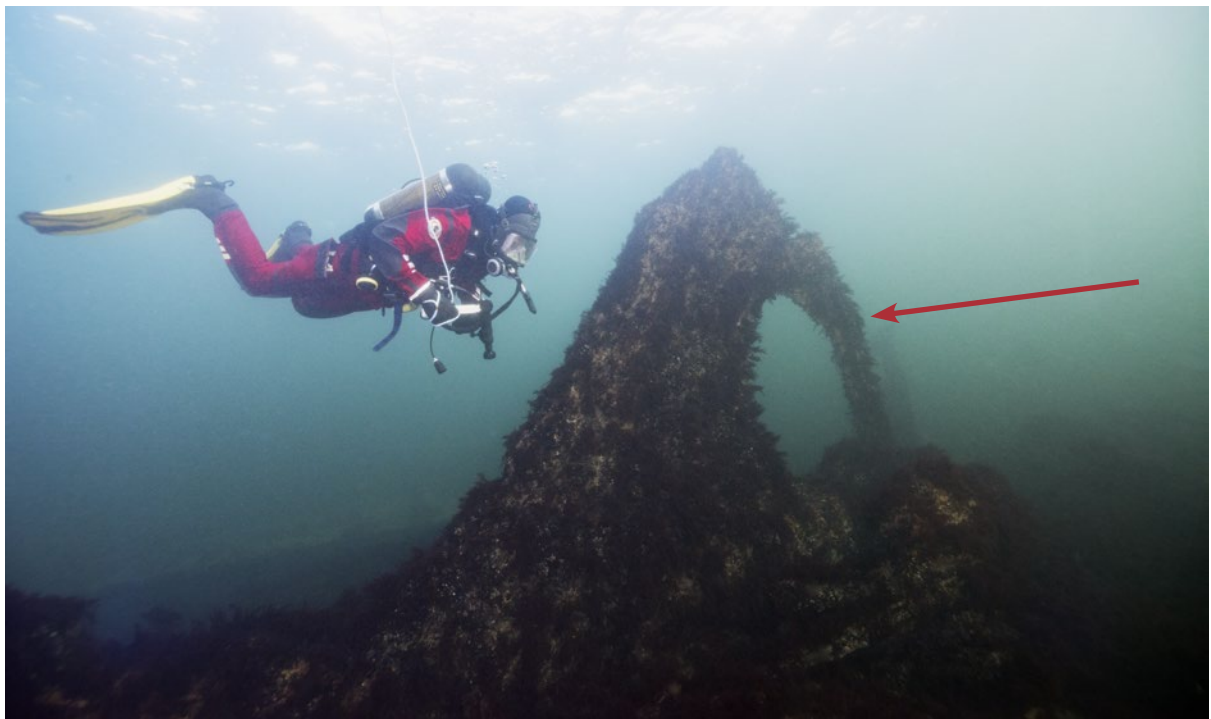
**Bild 2 – Akterstäven** (fotograferad från syd/sydväst):

*Akterstäven som står i sitt ursprungliga läge. Svagt till höger om akterstäven kan rodret skymtas. Den röda pilen visar Baltics ungefärliga vattenlinje. 3,84 meter under denna sträcker sig skrovet. Det innebär att cirka två meter av skeppet ligger dolt under sanden. Foto: Jim Hansson, Statens maritima museer.*

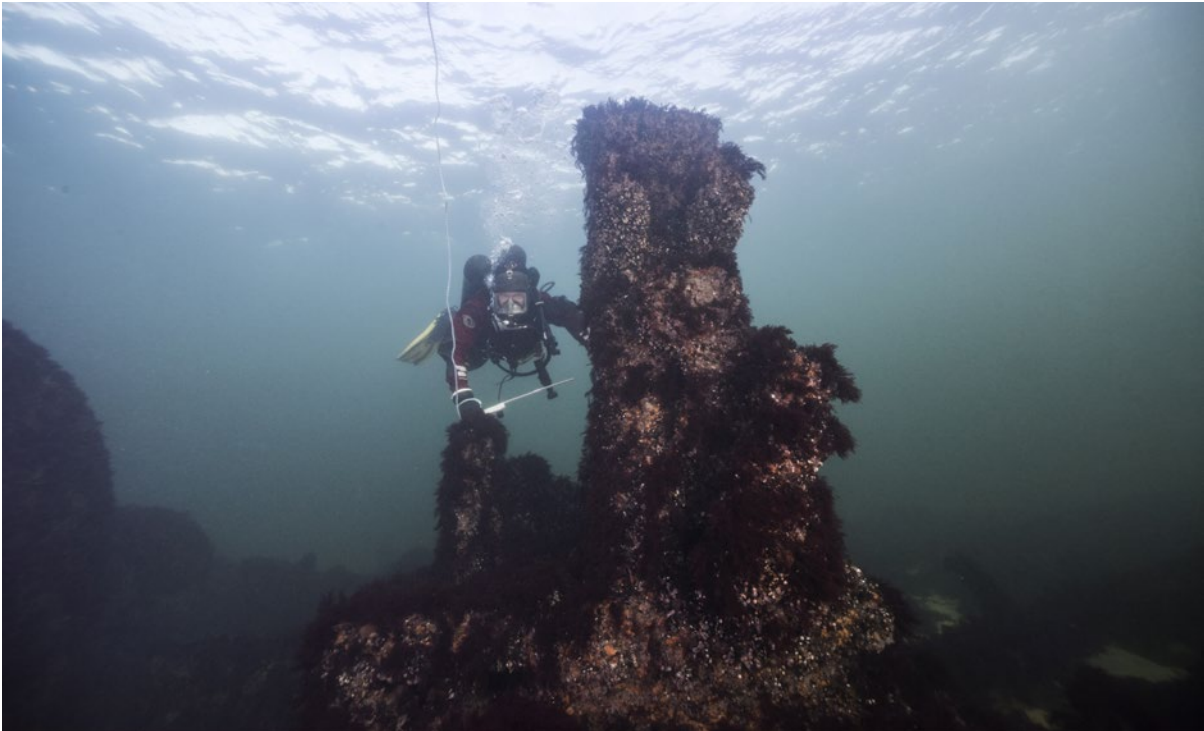
**Bild 3 – Maskinen** (fotograferad från söder):

*Den fortfarande stående maskinen var en 2-cylindrig compoundmaskin på 30 hästkrafter. Till vänster skymtar ångpannan. Foto: Jim Hansson, Statens maritima museer.*

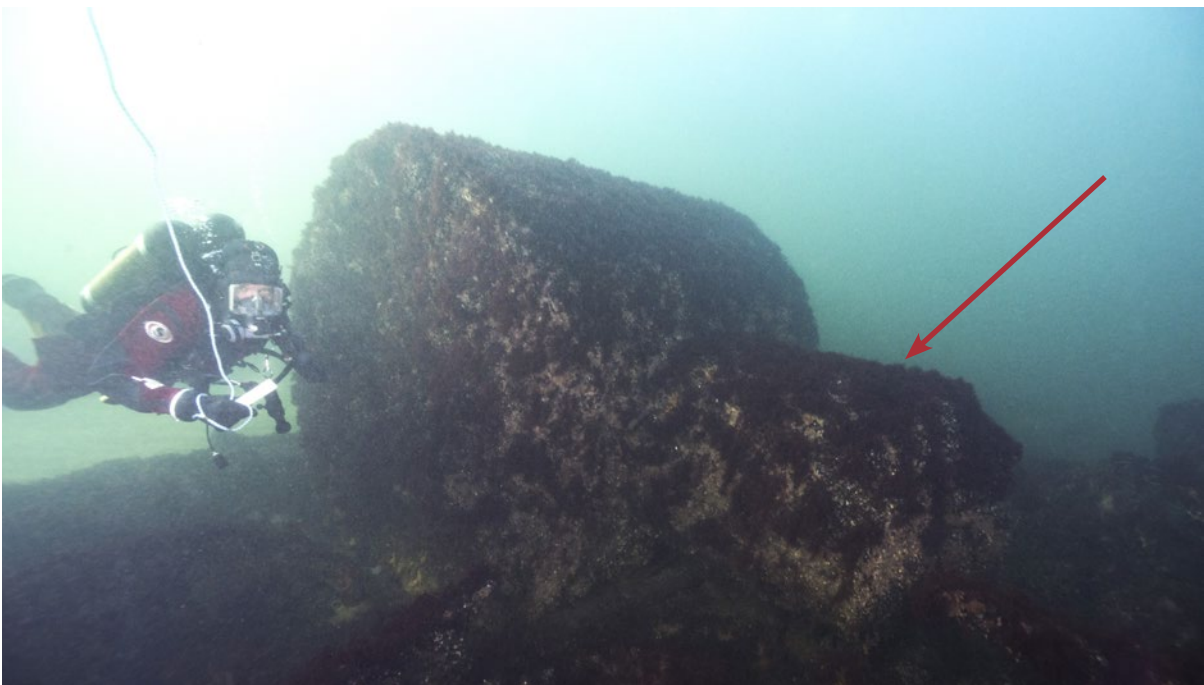
**Bild 4 – Ångpannan** (fotograferad från öst):

*Ångpannan som ligger lutad åt styrbord sida. Till höger på ångpannan syns fästet för skorstenen (röd pil). Foto: Jim Hansson, Statens maritima museer.*

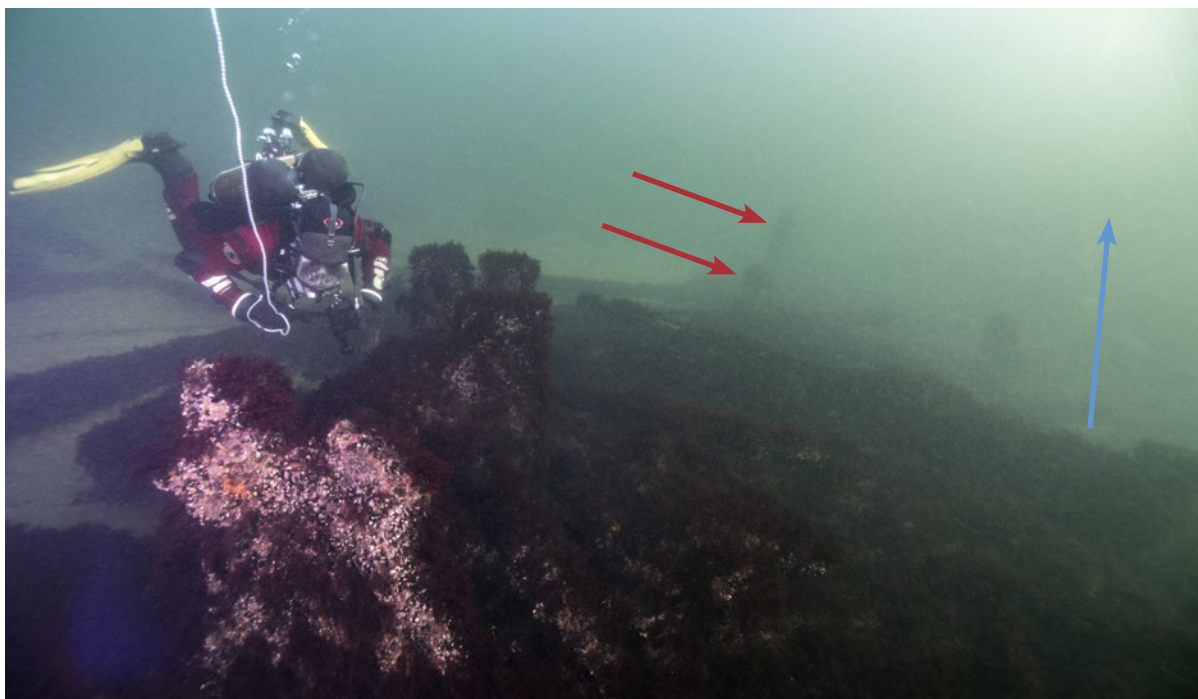
## Bild 5 – Bråspel (fotograferat från väster)

Bråspelet ligger nästintill i 90 graders vinkel från kölens riktning. De röda pilarna markerar två knän på styrbordssidan, vilka visar hur skrovet ligger i förhållande till bråspelets nuvarande position. Den blå pilen visar ungefärligen kölens riktning. Foto: Jim Hansson, Statens maritima museer.

Bråspelets visade sig vid dykningen ligga helt ur läge, nästan 90 grader från kölens riktning. Baltics skrov har åtminstone sedan 1976 varit utfallet på botten. Det är dock sannolikt så att skrovet kollapsat ganska kort efter att skeppet sjönk, mycket beroende på att ett kompositbygge huvudsakligen hade infästningar av järn som korroderar, i stället för som traditionellt trädymlingar eller tränaglar. Kravellbyggda skepp, som blivit vrak, är ofta mer välbevarade och skrovhela (se exempelvis Raä

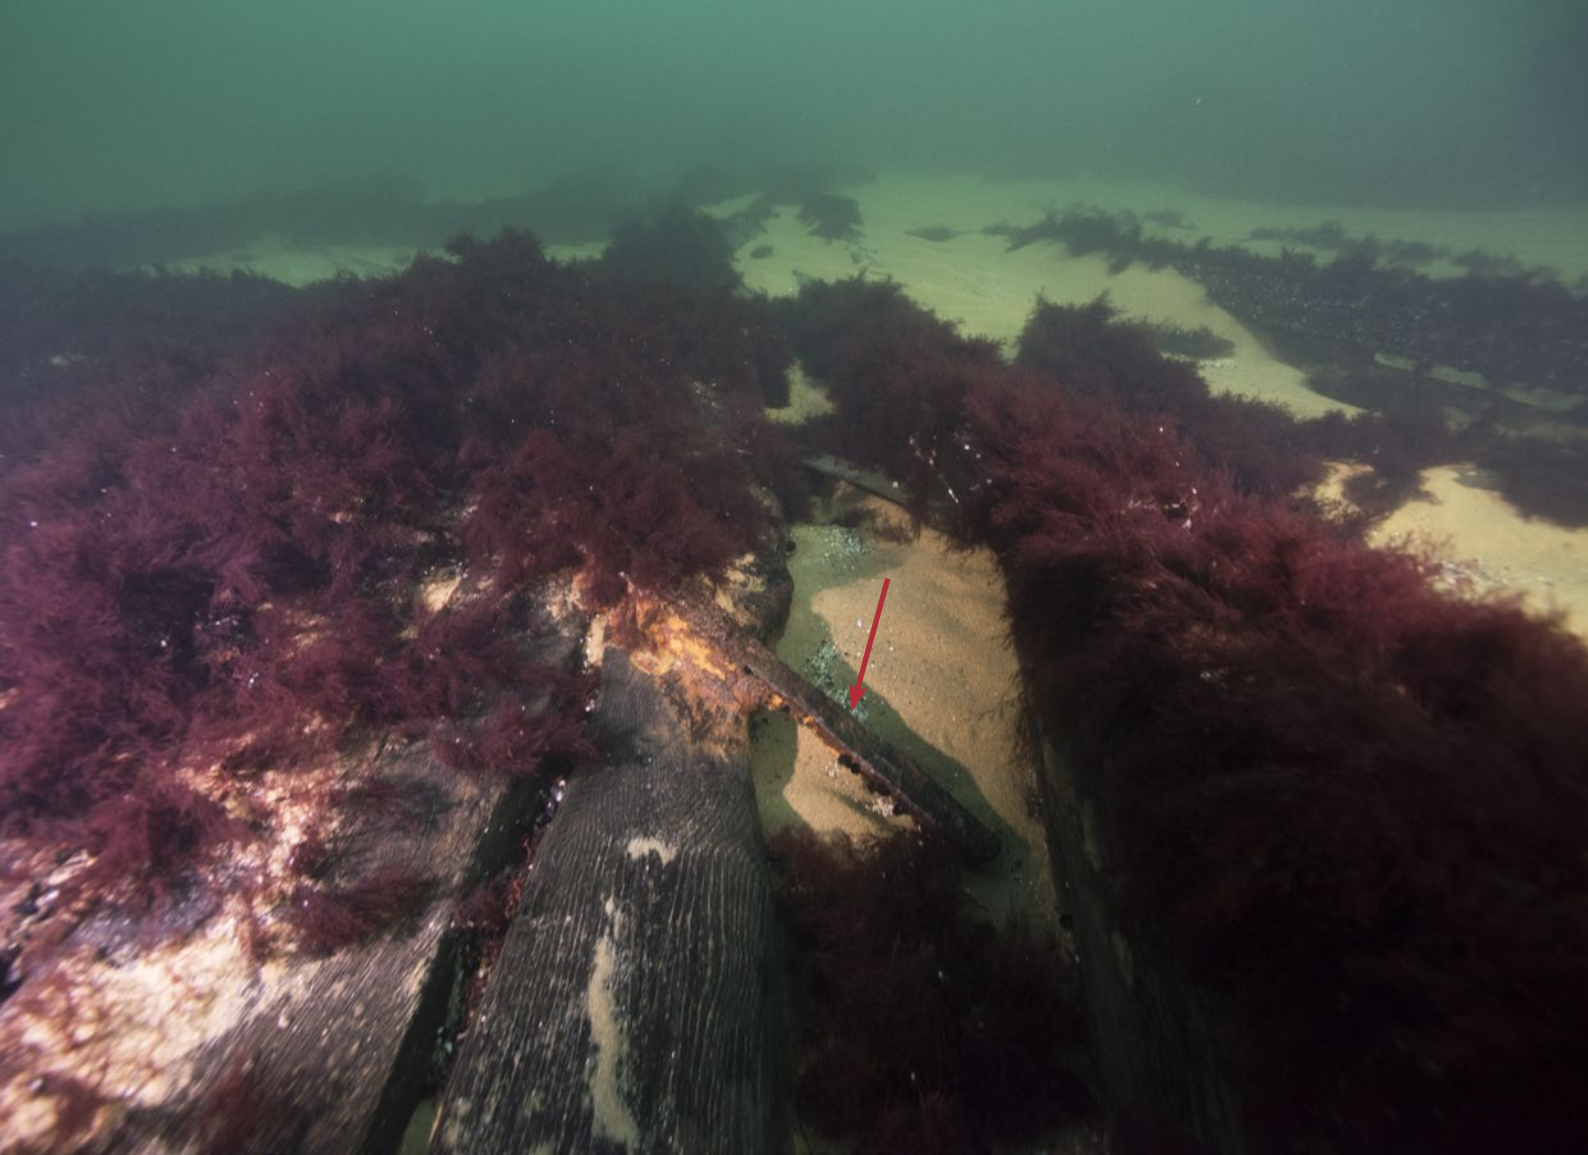
Figur 14. Ett av spanten (röd pil), som är kraftigt korroderat och ligger ur sitt läge. Foto (från video): Jim Hansson, Statens maritima museer.

När det gäller kompositbyggena har deras modernare infästningar och konstruktionslösningar en negativ påverkan på skrovets stabilitet och hållfasthet. Baltics skrov, som var av trä med järnspant, har fallit ut helt platt på botten, när järninfästningar i framför allt däcksbalkar rostade bort. På det utfallna skrovet kunde vid dykningen flera korroderade spant noteras. På styrbordssidan, som är bäst bevarad, kan man tydligt se att flera spant släppt från bordläggningsplankorna när infästningarna i järn försvunnit (fig. 14).

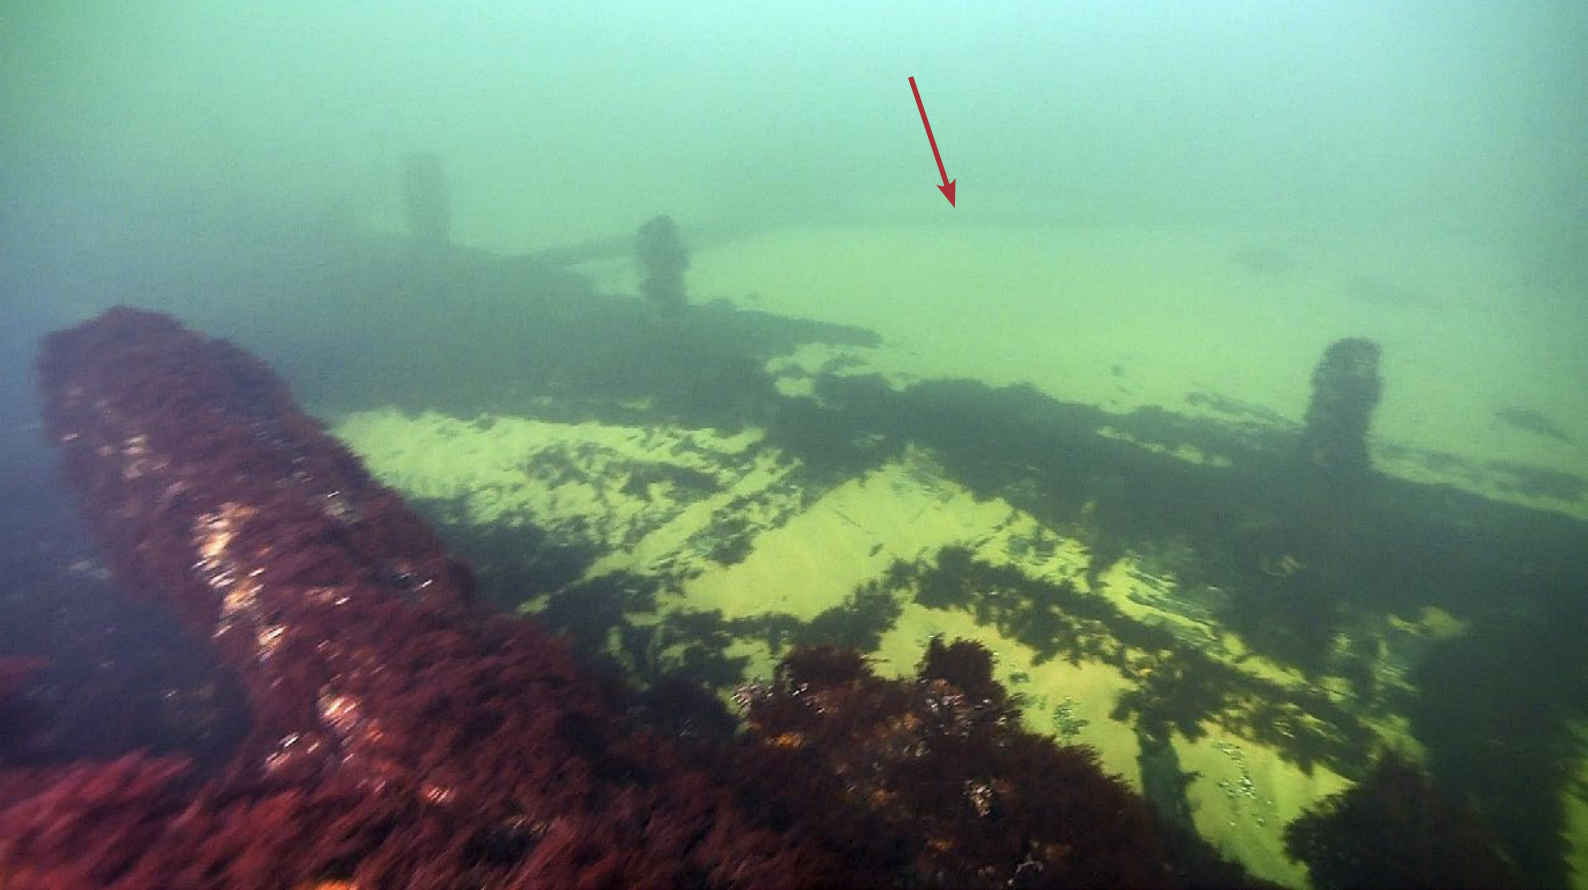
På styrbordssidan kan man se flera knän till däcksbalkar på skrovsidan, som vittnar om avsak-

*Figur 15. Styrbordssidan som ligger platt på botten. Knäna för däcksbalkarna pekar rakt upp mot ytan. Bilden är tagen i höjd med ångpannan. Notera timmer som ligger längre bak i bilden (röd pil). Foto (från video): Jim Hansson, Statens maritima museer.*

nad av infästningar (fig. 15). Flera detaljer finns sannolikt men var inte möjliga att se då stora delar av vraket var beväxt.

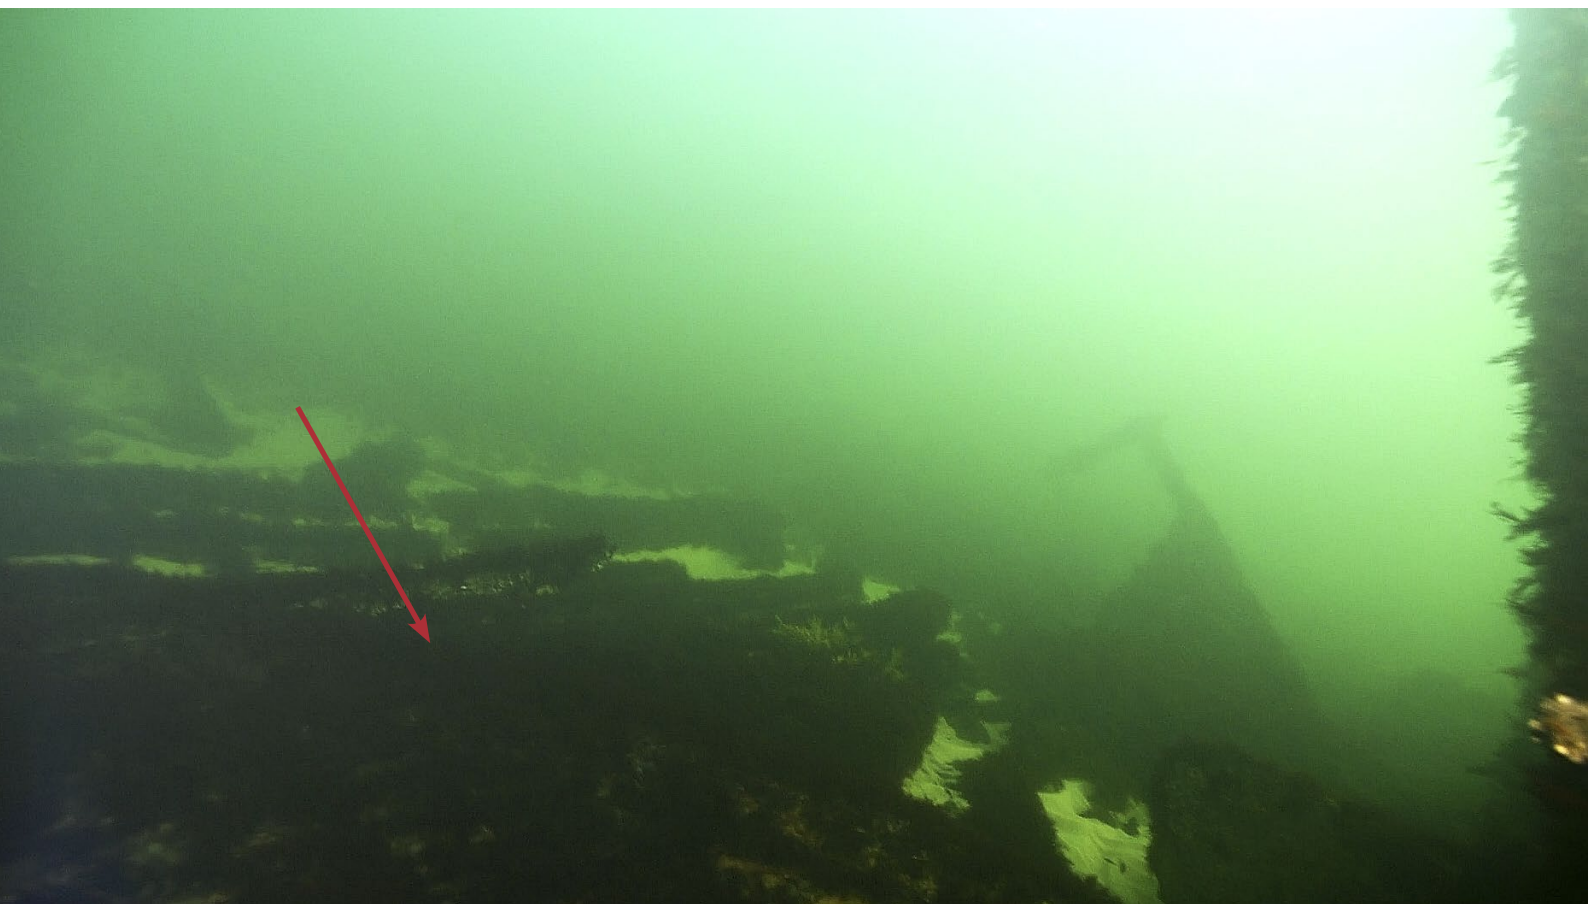
*Figur 16 (nedan). Bilden visar styrbordssidan sett akteröver (röd pil). Akterstaven skymtar till höger och i bakgrunden syns rodret. Foto (från video): Jim Hansson, Statens maritima museer.*

Styrbordsidan verkar i princip vara intakt hela vägen mot aktern (fig. 16).

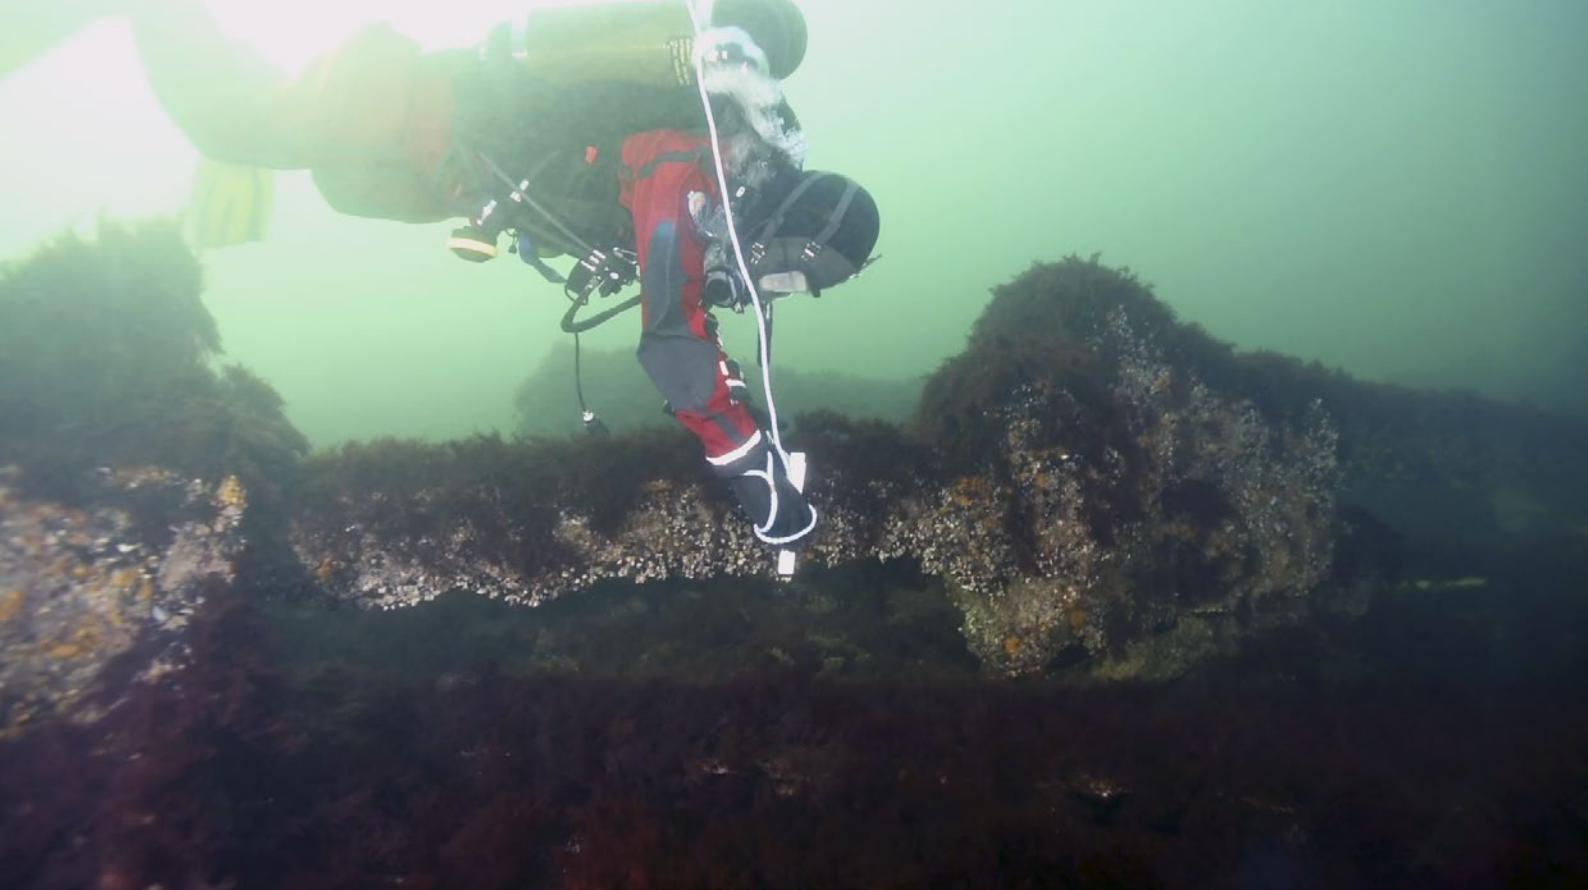
*Figur 17. Bilden visar den kraftiga propelleraxeln som fortfarande sitter i ursprungligt läge. Foto (från video): Jim Hansson, Statens maritima museer.*

Mellan ångpannan, maskinen och akterstaven sitter propelleraxeln i sitt läge (fig. 17)

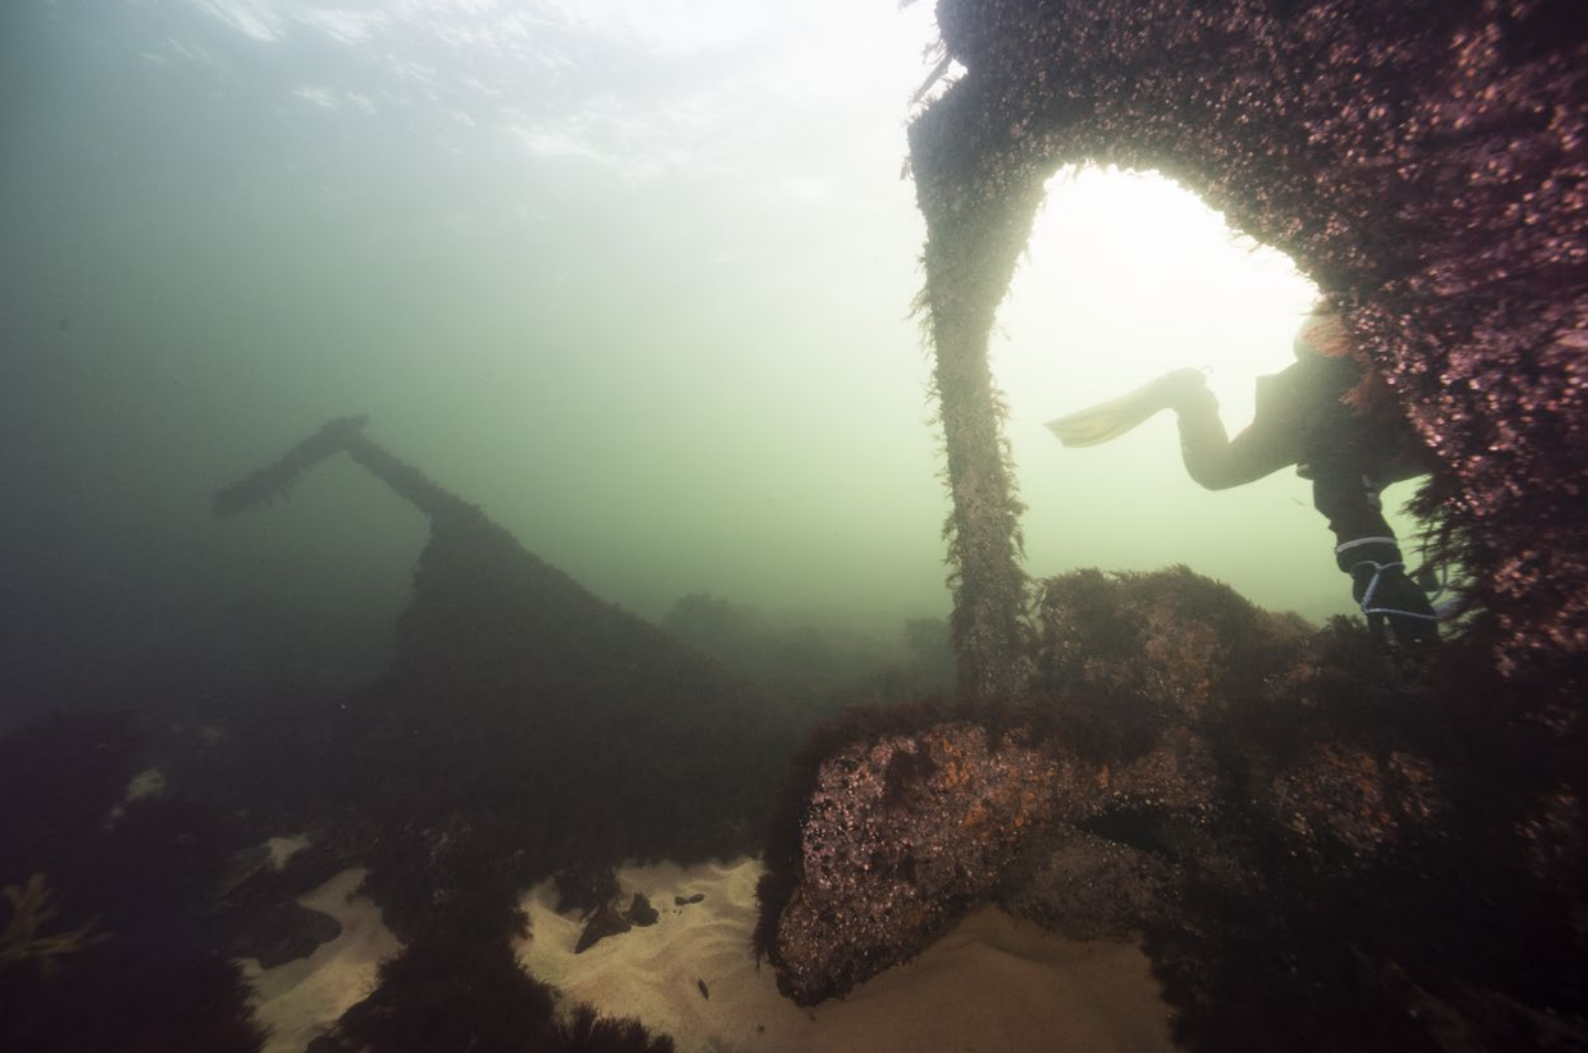
I rapporten från då *Baltic* påträffades 1976 nämns att propellern sitter på plats, men att ett blad saknas (fig. 18).

Det är oklart om det varit en trebladig propeller eller en propeller med två blad. Endast ett blad kunde med säkerhet observeras vid dykningen 2016. Bladet mäter 0,8 meter.

*Figur 18. Ett av propellerbladen på styrbordssidan sitter på sin ursprungliga plats. Däremot är det oklart om propellern saknar ett eller två blad. Foto: Jim Hansson, Statens maritima museer.*

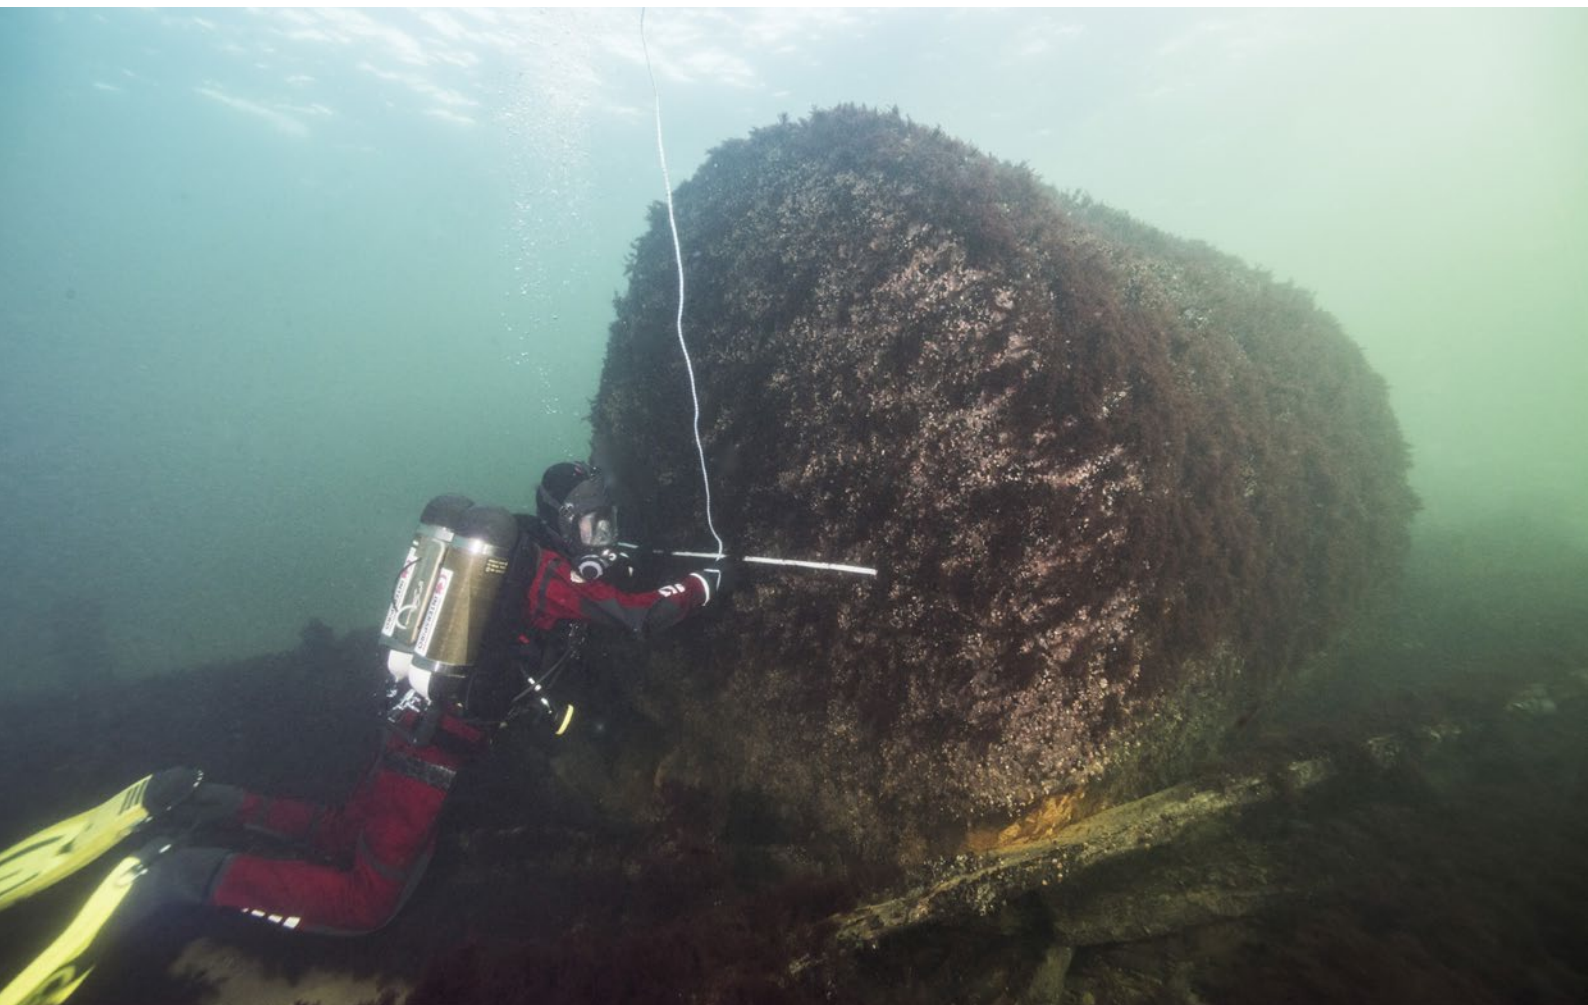
Den nuvarande ångpannan i vraket byttes ut år 1892. Det är sannolikt den som finns på lämnningen idag. Det finns inga uppgifter, som säger att den bytts ut ytterligare en gång. Pannan i vraket mäter 2,50 meter i diameter och 2,50 meter på längden (fig. 19).

*Figur 19 (nedan). Ångpannans ena ände som vetter mot fören mäts av dykaren. Diametern är 2,50 meter. Foto: Jim Hansson, Statens maritima museer.*
