SJÖHISTORISKA MUSEET
ARKEOLOGISK RAPPORT NR 2017:17

Två skutor i Riddarfjärden

Arkeologisk utredning
RAÄ Stockholm 890
Fastighet: Kungsholmen 2:8
Stockholm stad

Jim Hansson

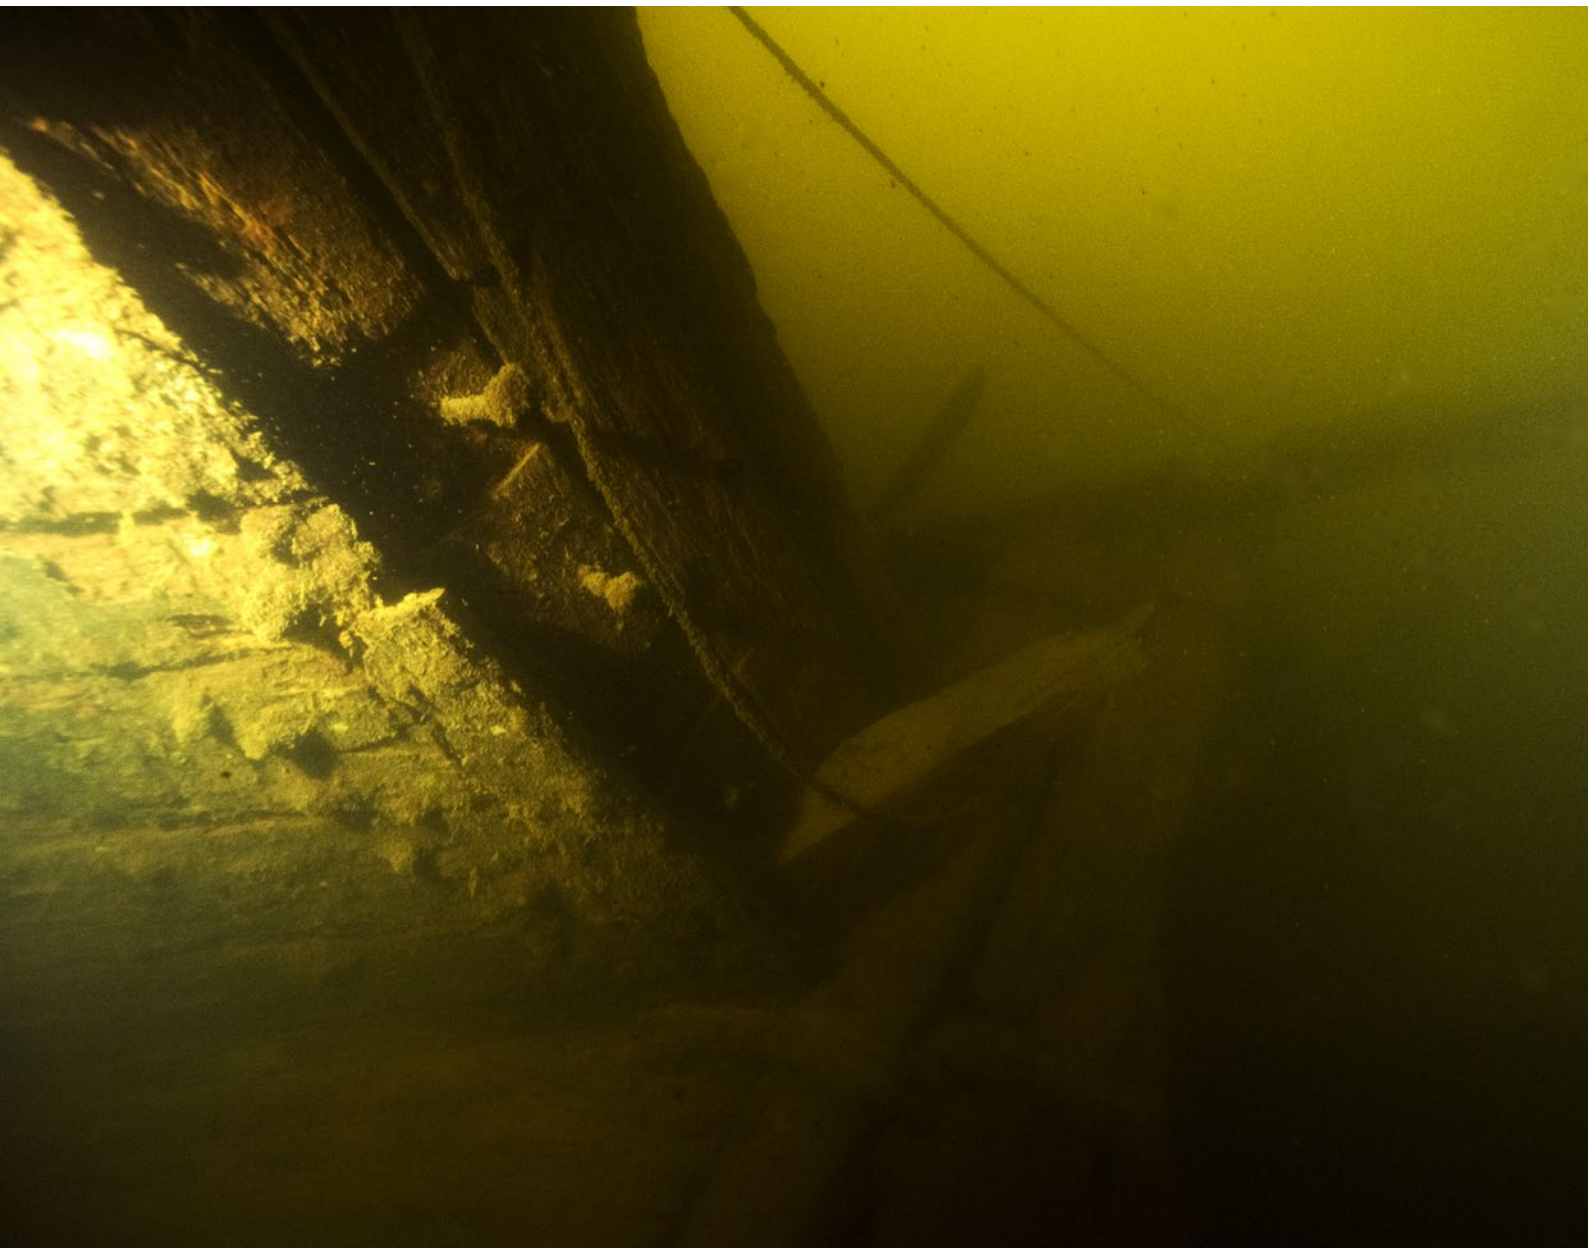
Figur 4 (nedan). Bilden visar aktern där akterspegeln fallit ut på botten. Man kan även se rodet sitta på sin ursprungliga plats. Foto: Jim Hansson, Statens maritima museer.

ligger i nordvästlig riktning på cirka 14 meters djup. Vraket har ett uppstick på cirka 4 meter ovan botten som består av lösare sediment både i och utanför lämningen. I aktern, som är mycket välbevarad, sitter fortfarande rodret på sin plats (fig. 4).

Rodret på RAÄ 890 har en ålderdomligare karaktär än MINA's och sitter till synes utanpå skeppets akterspegel (se fig. 4). Tittar man på MINA's akter ser det ut som om rodret är inbyggt i den svagt lutande akterspegeln. Detta är troligen ett modernare fenomen.

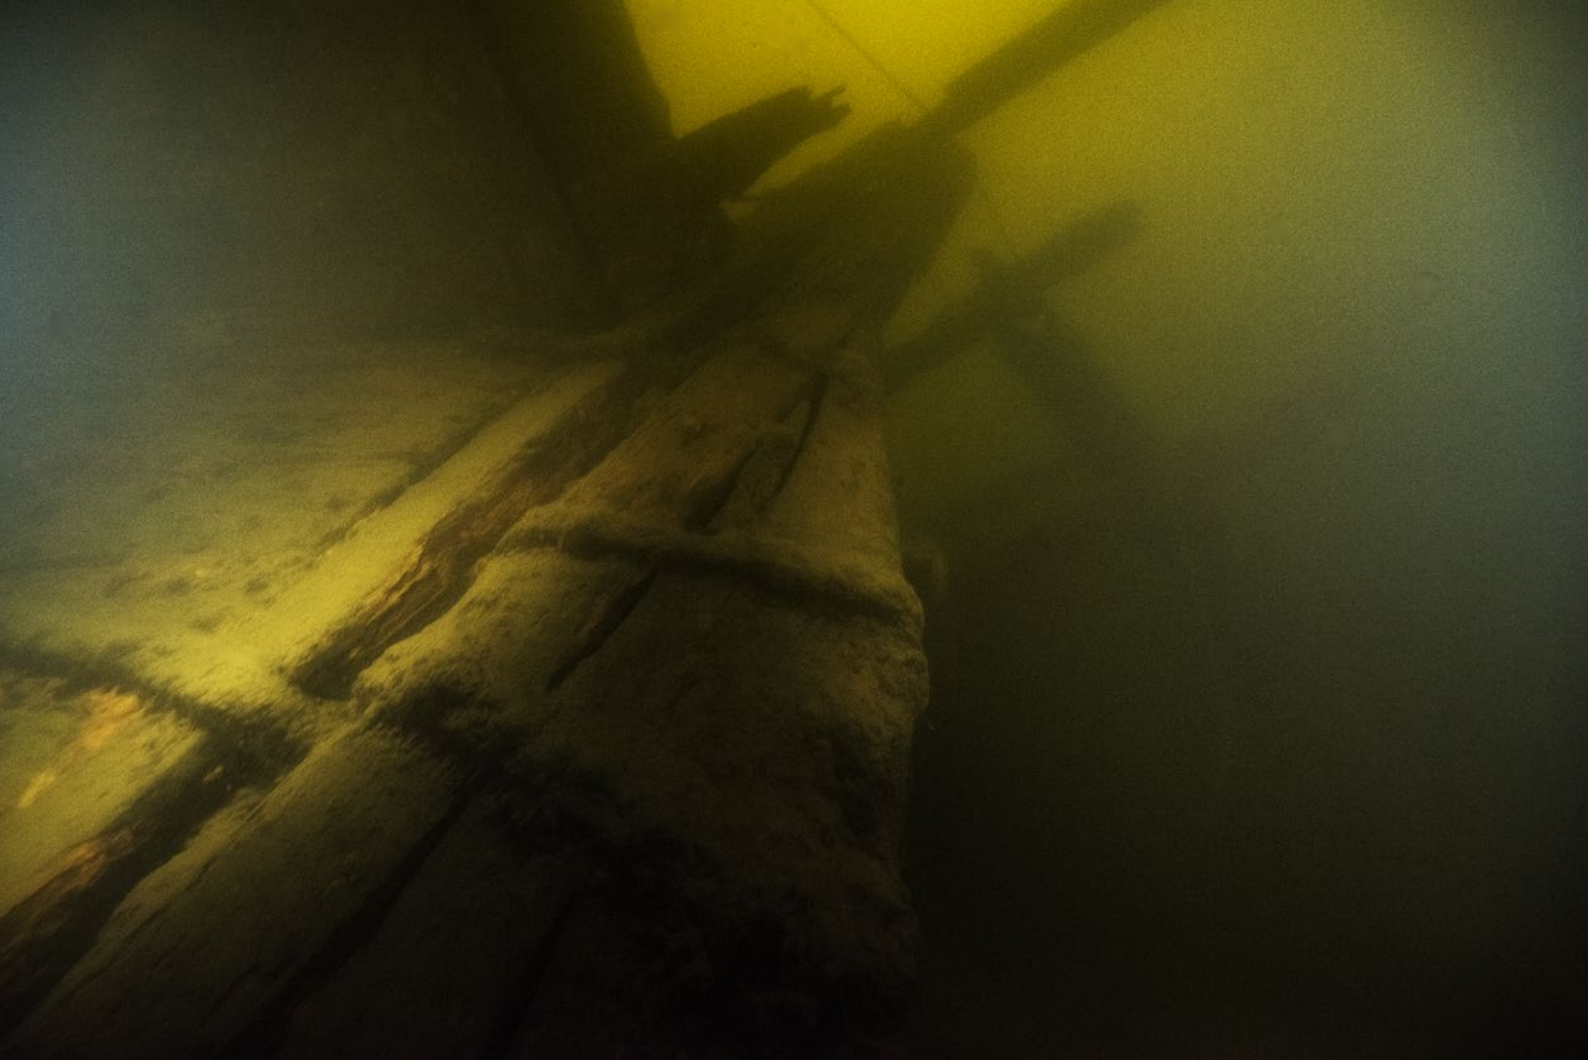
Figur 5. På bilden kan man se rodrets konstruktion med tre stycken timmer sammanfogade med järnbeslag, som sedan sitter fast i rormaljorna i akterstäv. Foto: Jim Hansson, Statens maritima museer.

Rodret är konstruerat med tre kraftigare trästycken sammanfogat med järnbeslag (fig. 5).

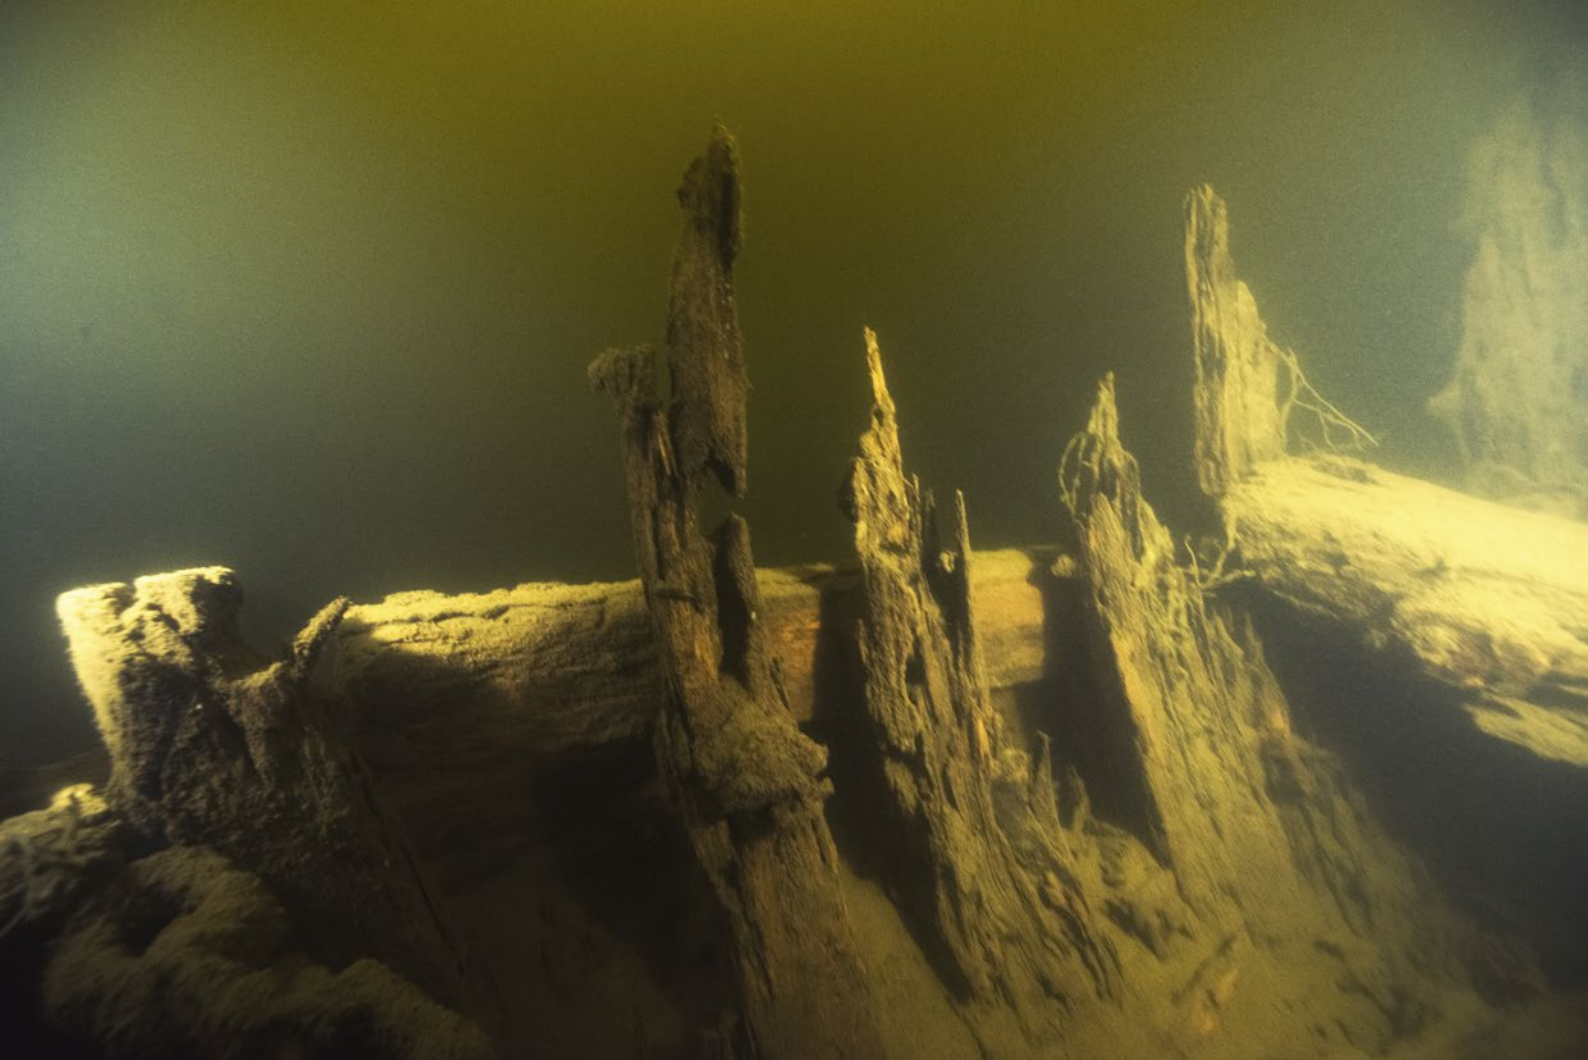
Skeppet ser ut att ha en platt akterspegel, men med ett något rundat skrov upp emot den. Skrovet är kraftigt byggt vilket de tätt sittande spanten skvallrar om (fig. 6).

*Figur 6. På bilden kan man se hur tätt spanten sitter. Notera även hur kraftigt eroderade dessa är. Till höger i bild syns en däcksbalk.
Foto: Jim Hansson, Statens maritima museer.*

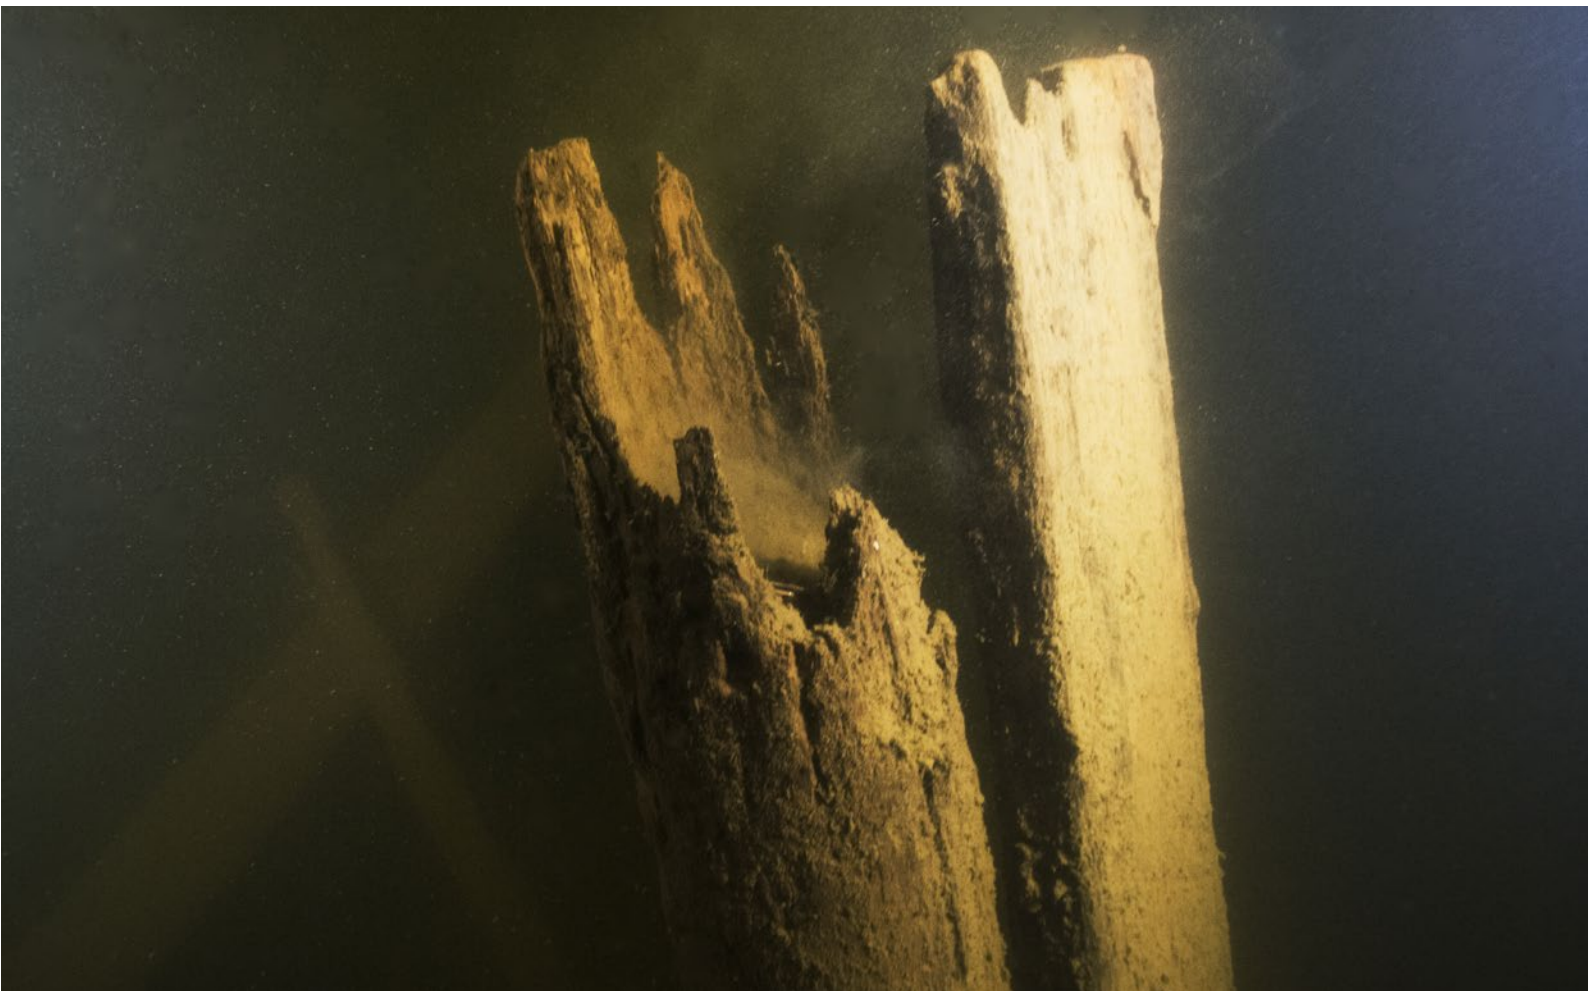
Mitt i skeppet påträffades en fortfarande stående alpump, äldre modell av länsypump, som var relativt eroderad (fig. 7).

Figur 7. Alpumpen syns till vänster i bild. Stocken är urborrad där vattnet pumpades upp för hand med ett handtag som numera är bortoroderat. Till höger står ett skeppstimmer som ryckts ur sitt läge. Foto: Jim Hansson, Statens maritima museer.

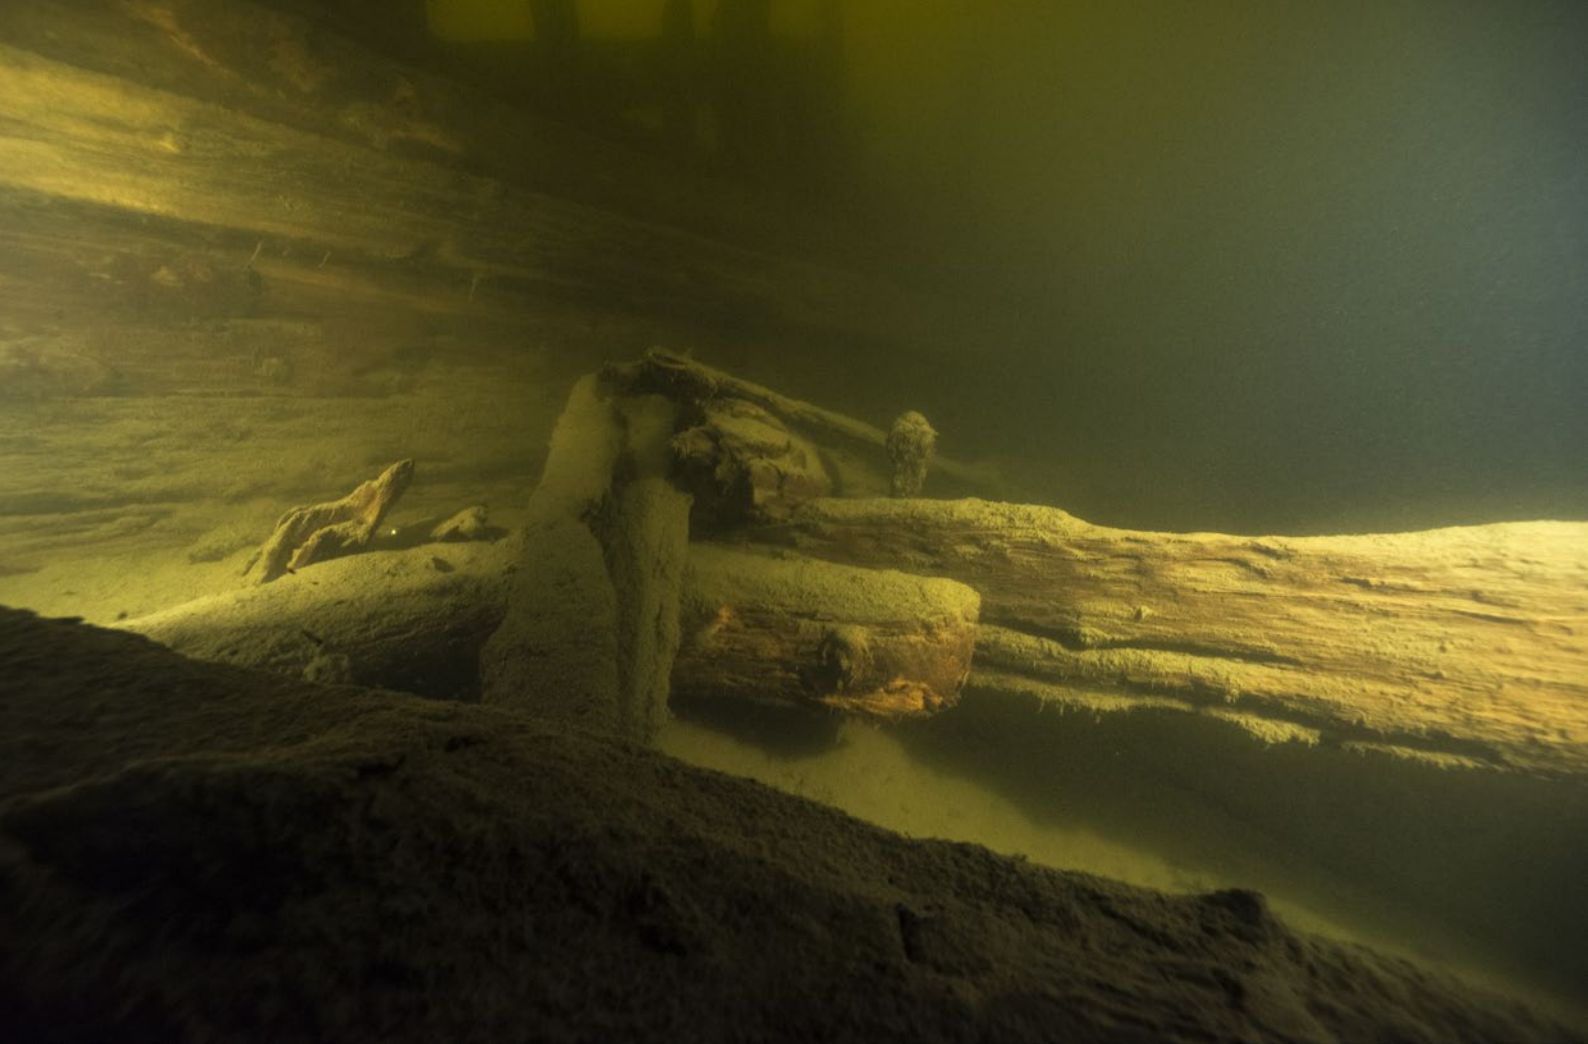
Figur 8. Däcksbalken sitter fortfarande i sitt läge strax ovan sedimenten i skeppet. Knät som förstärker balken sitter till vänster om balken på babordssidan. Den kraftiga innergarneringen syns också tydligt på bilden. Foto: Jim Hansson, Statens maritima museer.

Man kan se skeppets däcksnivåer. Den undre däcksnivån syns strax ovan sedimentet i skeppets inre (fig. 8).

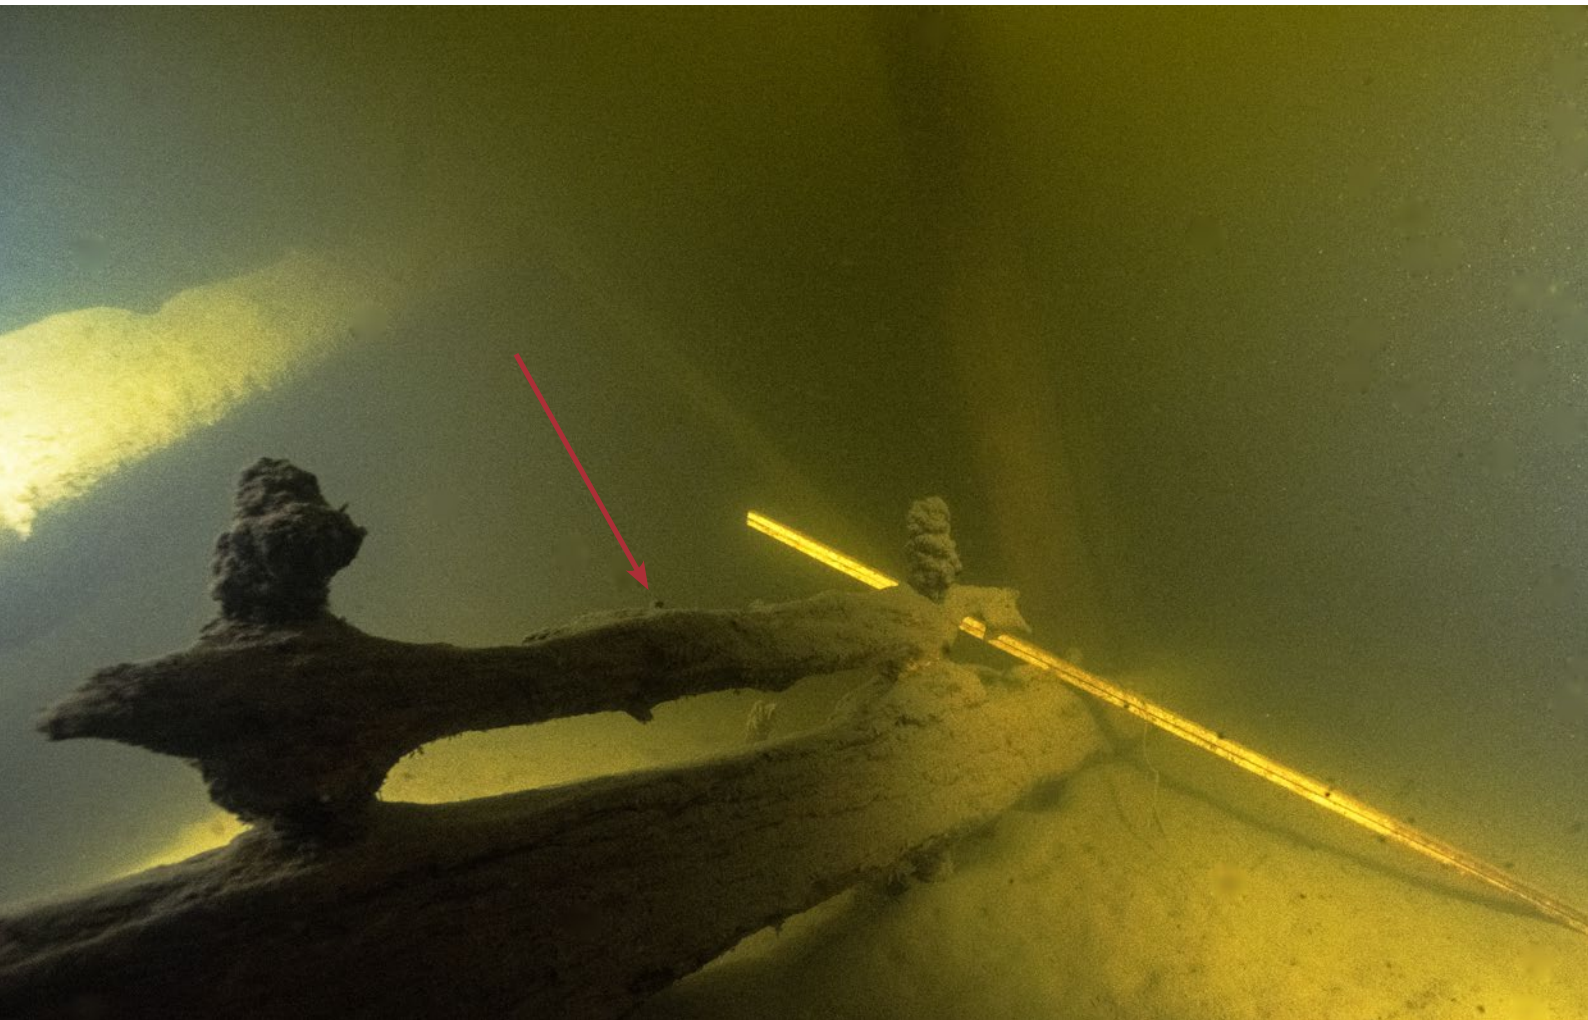
Figur 9 (nedan). På däcksbalken sitter en detalj (röd pil) som än så länge har okänd funktion. Notera alpumpen som syns stående i bakgrunden. Foto: Jim Hansson, Statens maritima museer.

På däcksbalken i figur 8 sitter en detalj av metall som än så länge har okänd funktion (fig. 9).

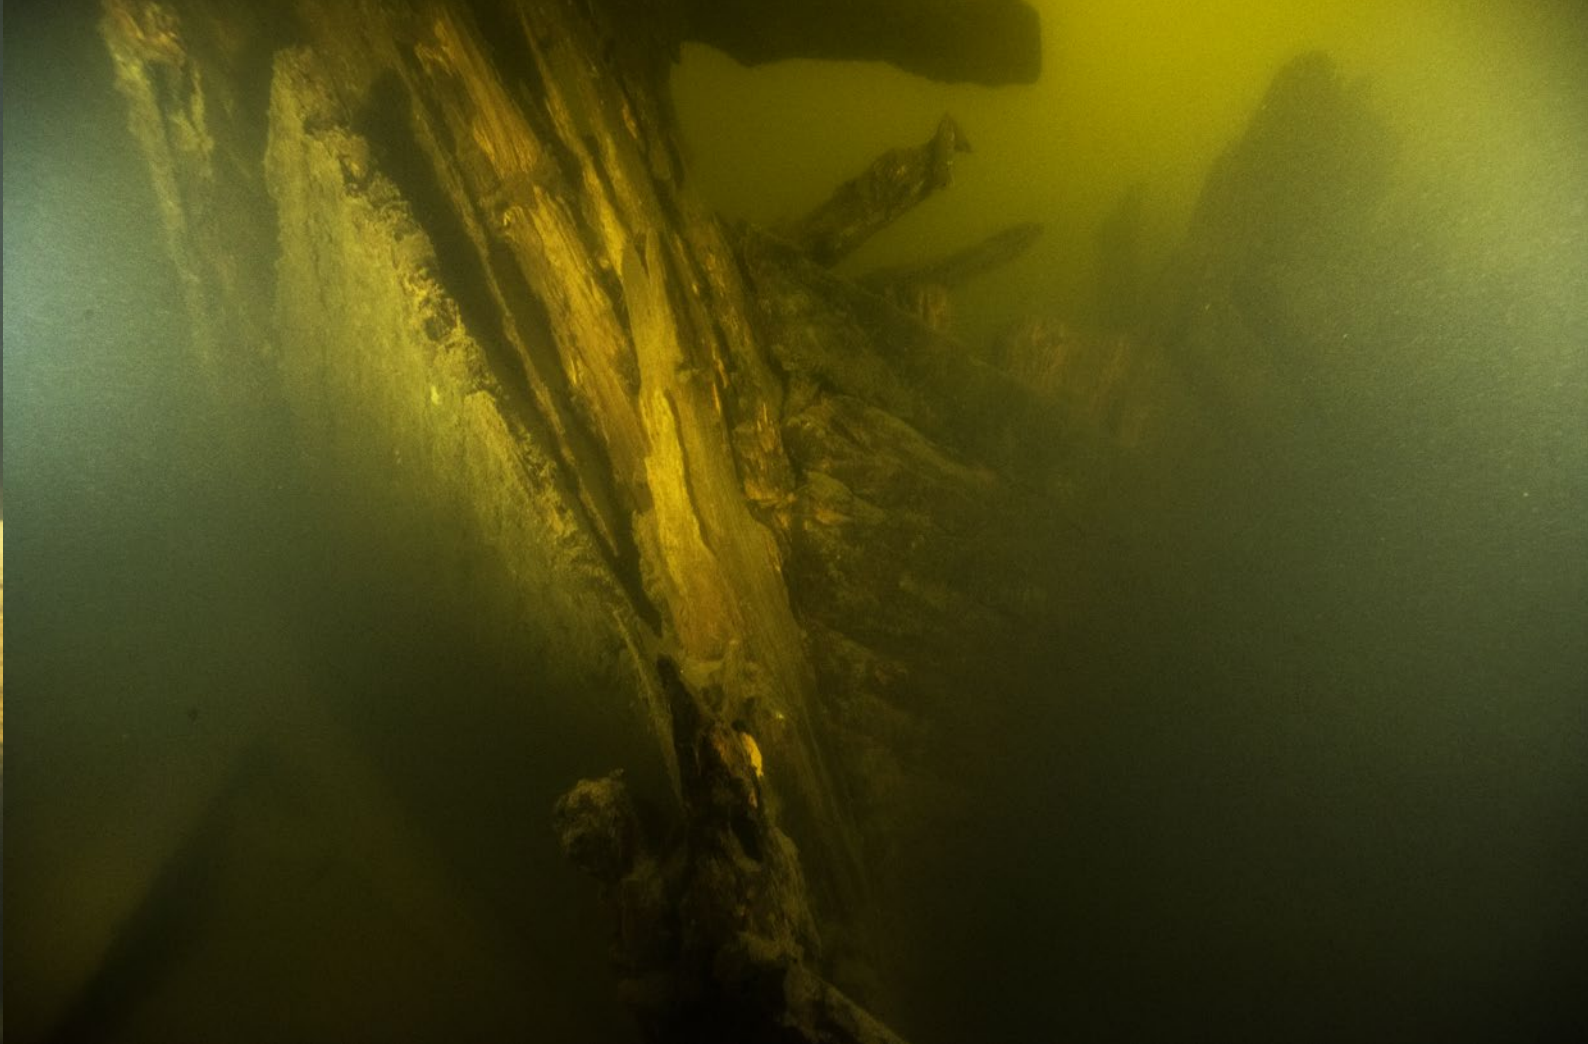
Figur 10. På bilden syns den sargade förstäven som delvis fortfarande sitter på sin plats. Foto: Jim Hansson, Statens maritima museer.

Förstaven är delvis bevarad. Det ser ut som om stora delar av den har fallit ut, kanske naturligt men mer troligt av yttre påverkan. Stäven lutar svagt utåt och bordläggningens anslutning mot stäven ger skrovet ett v-format utseende (fig. 10).

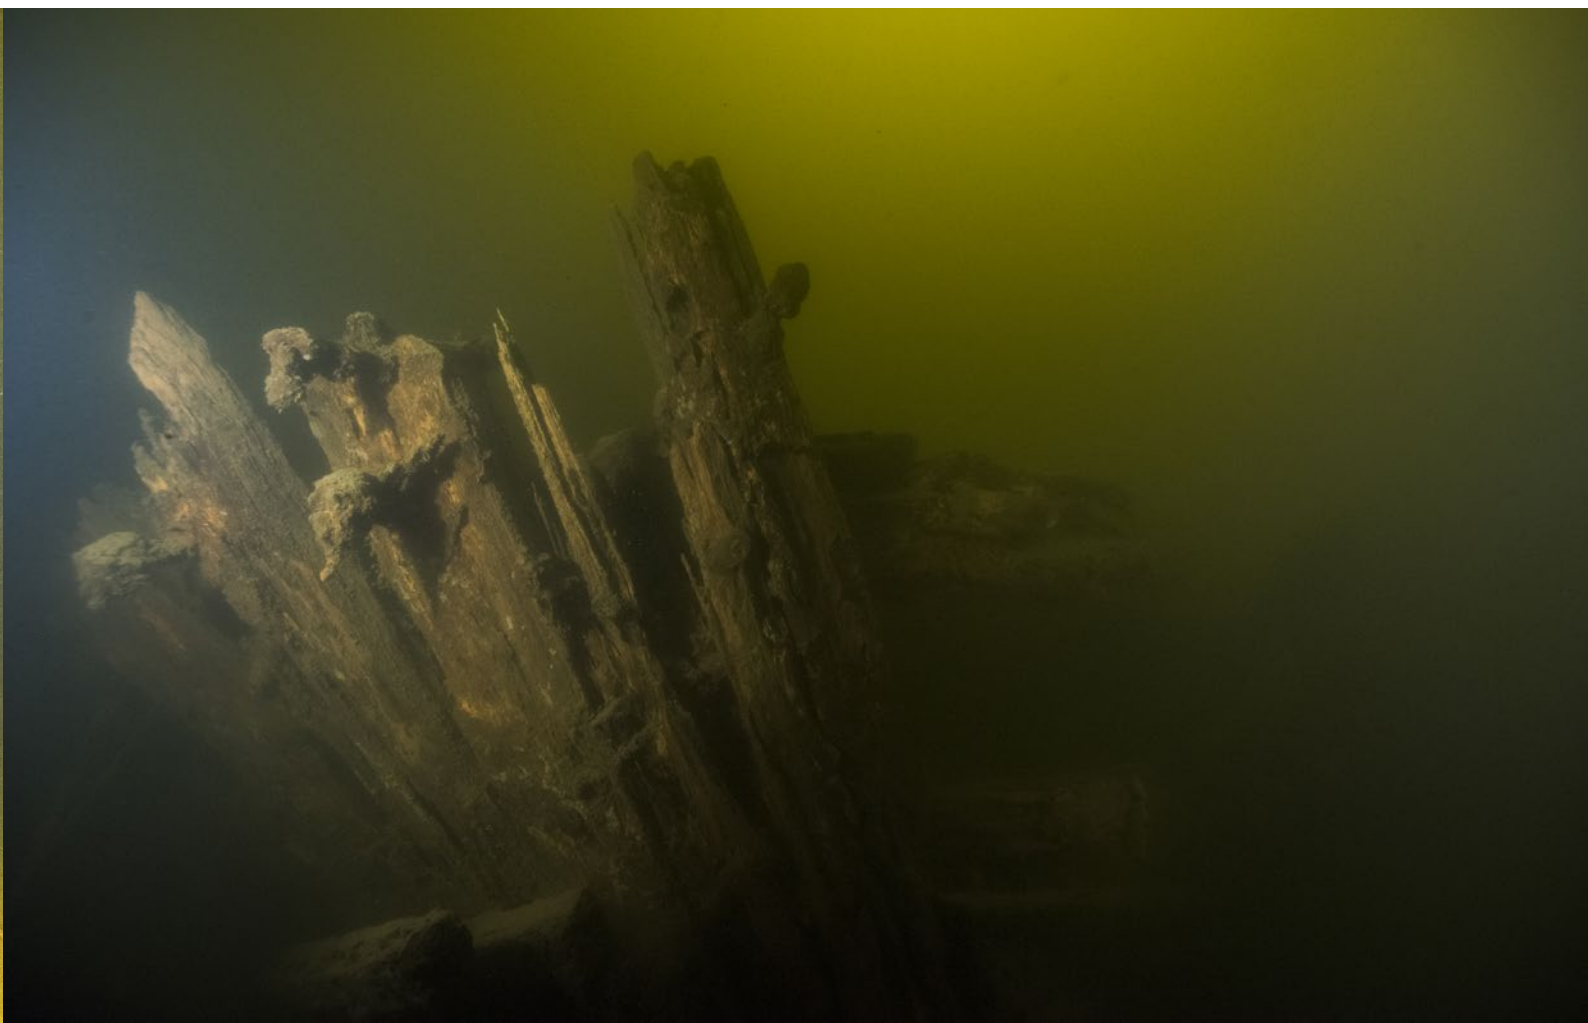
Figur 11. Bilden visar hur skeppet eroderat olika i fören. Foto: Jim Hansson, Statens maritima museer.

Högre upp i fören har bordläggningen och spanten fallit ut helt på babordsidan. På styrbordsidan har bara bordläggningen lossnat, medan spanten fortfarande sitter på sin plats (fig. 11).

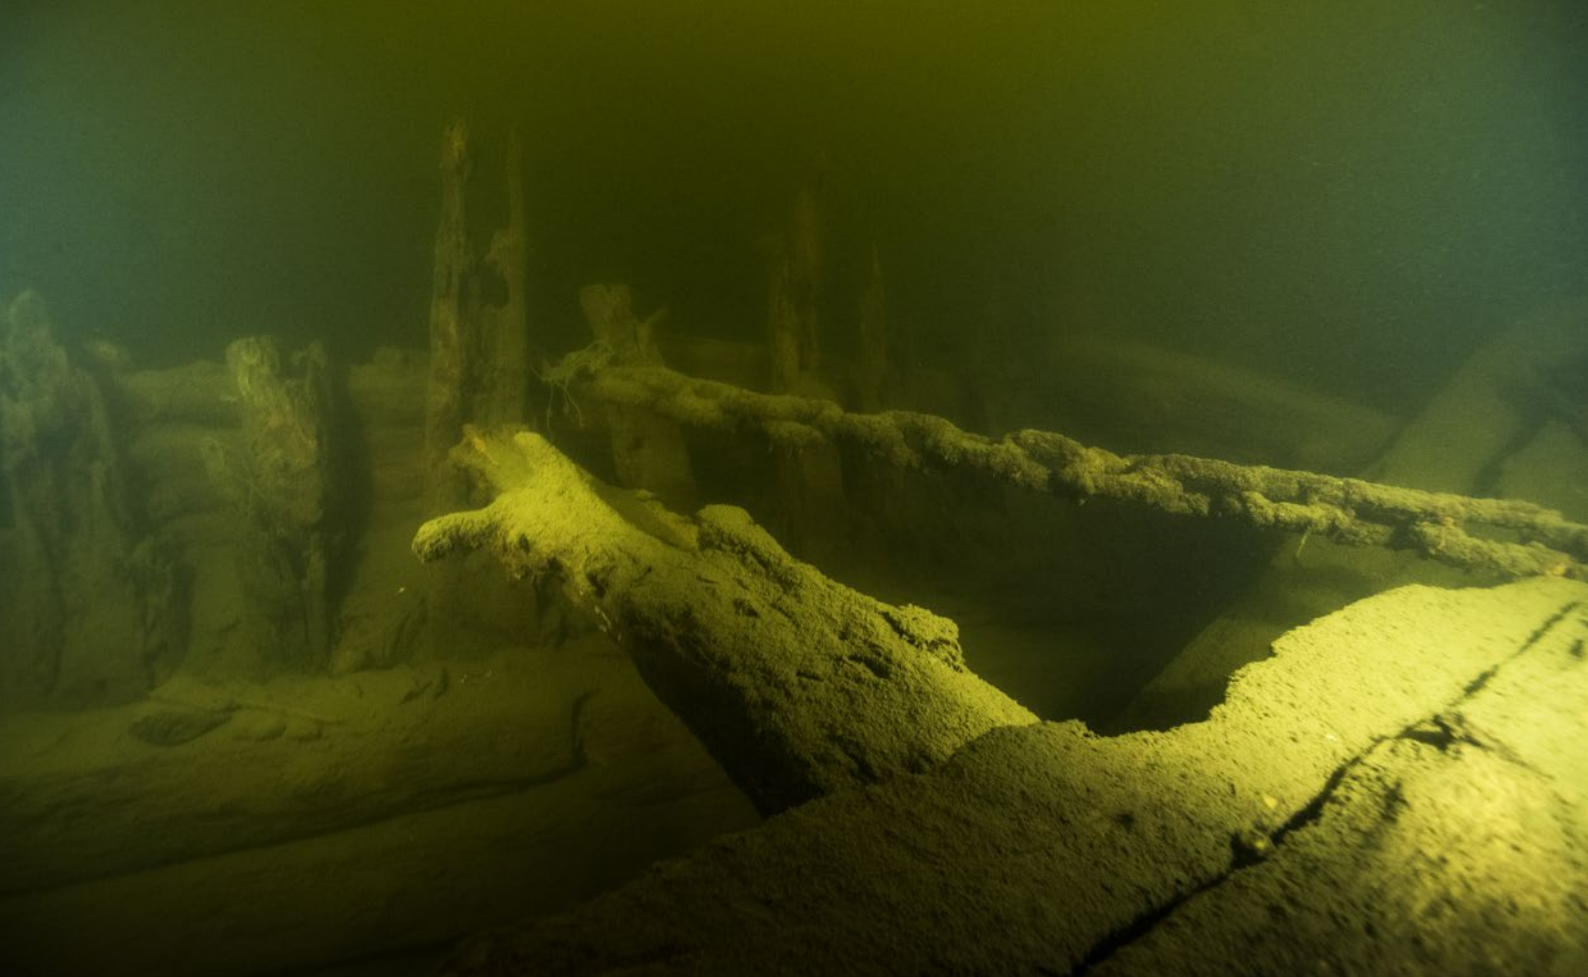
Figur 12. Kättingen löper tvärs över fartyglämningen mot fören. Foto: Jim Hansson, Statens maritima museer.

I fartyglämningen påträffades en grov tung bojkätting löpandes rakt över lämningen (fig. 12).

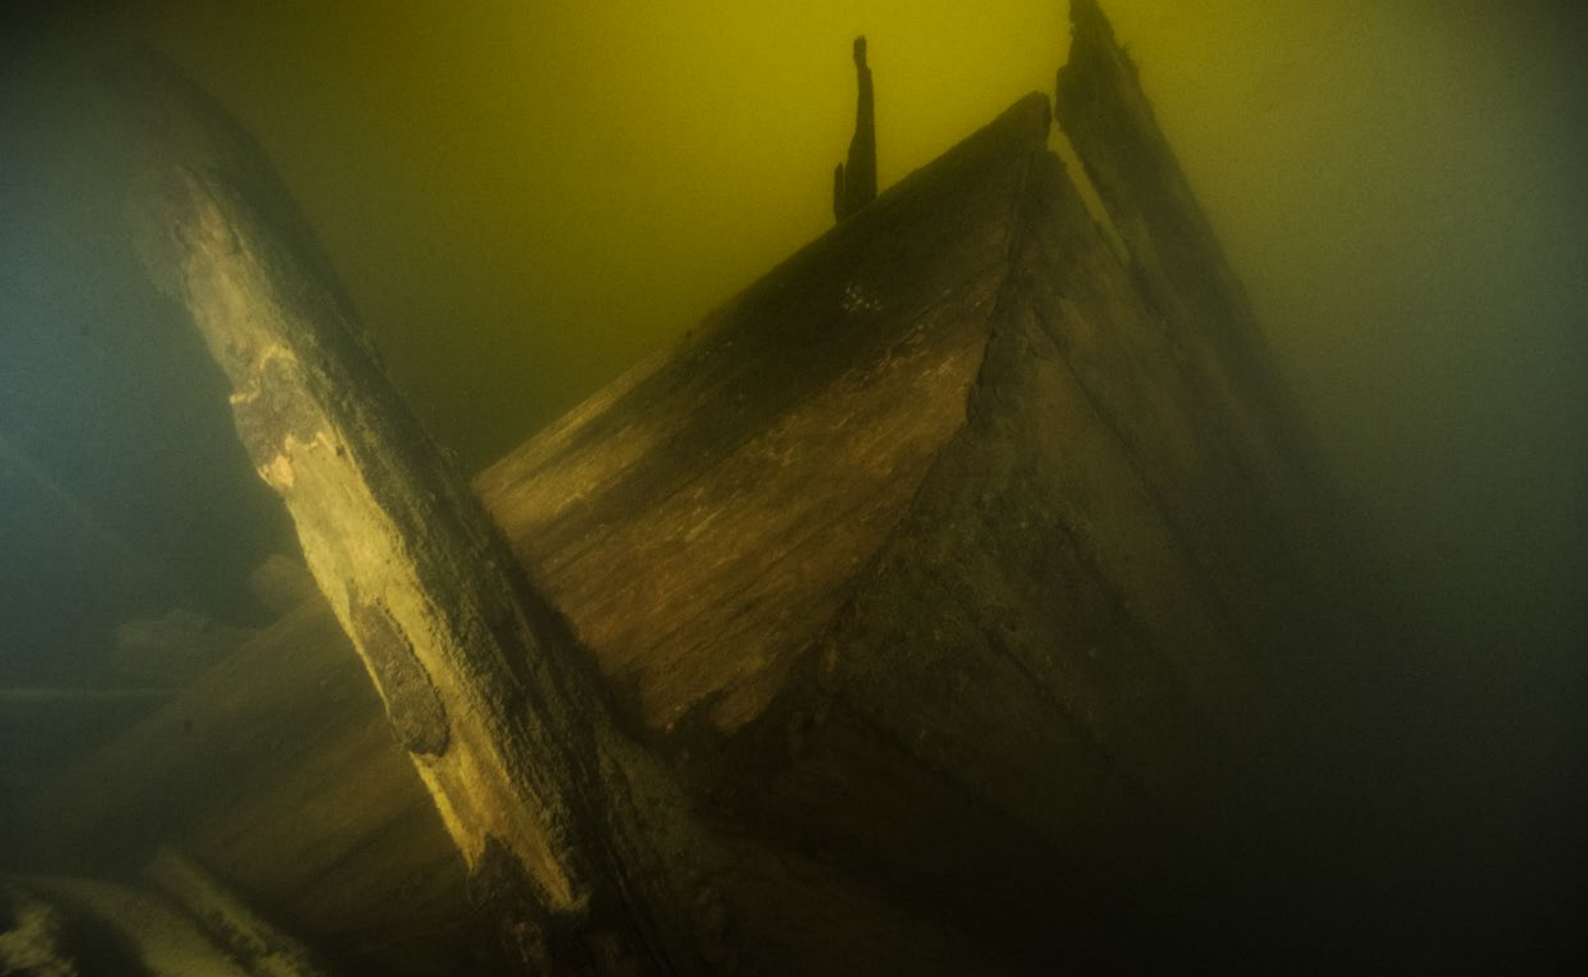
Figur 13. Bilden visar aktern med akterstaven fortfarande på sin plats. Akterspegeln är bevarad till hälften. Den bör ha fortsatt hela vägen upp längs insidan på akterstaven. Foto: Jim Hansson, Statens maritima museer.

cirka 3–4 meter. Akterspegeln är platt och bevarad till cirka hälften (fig. 13).

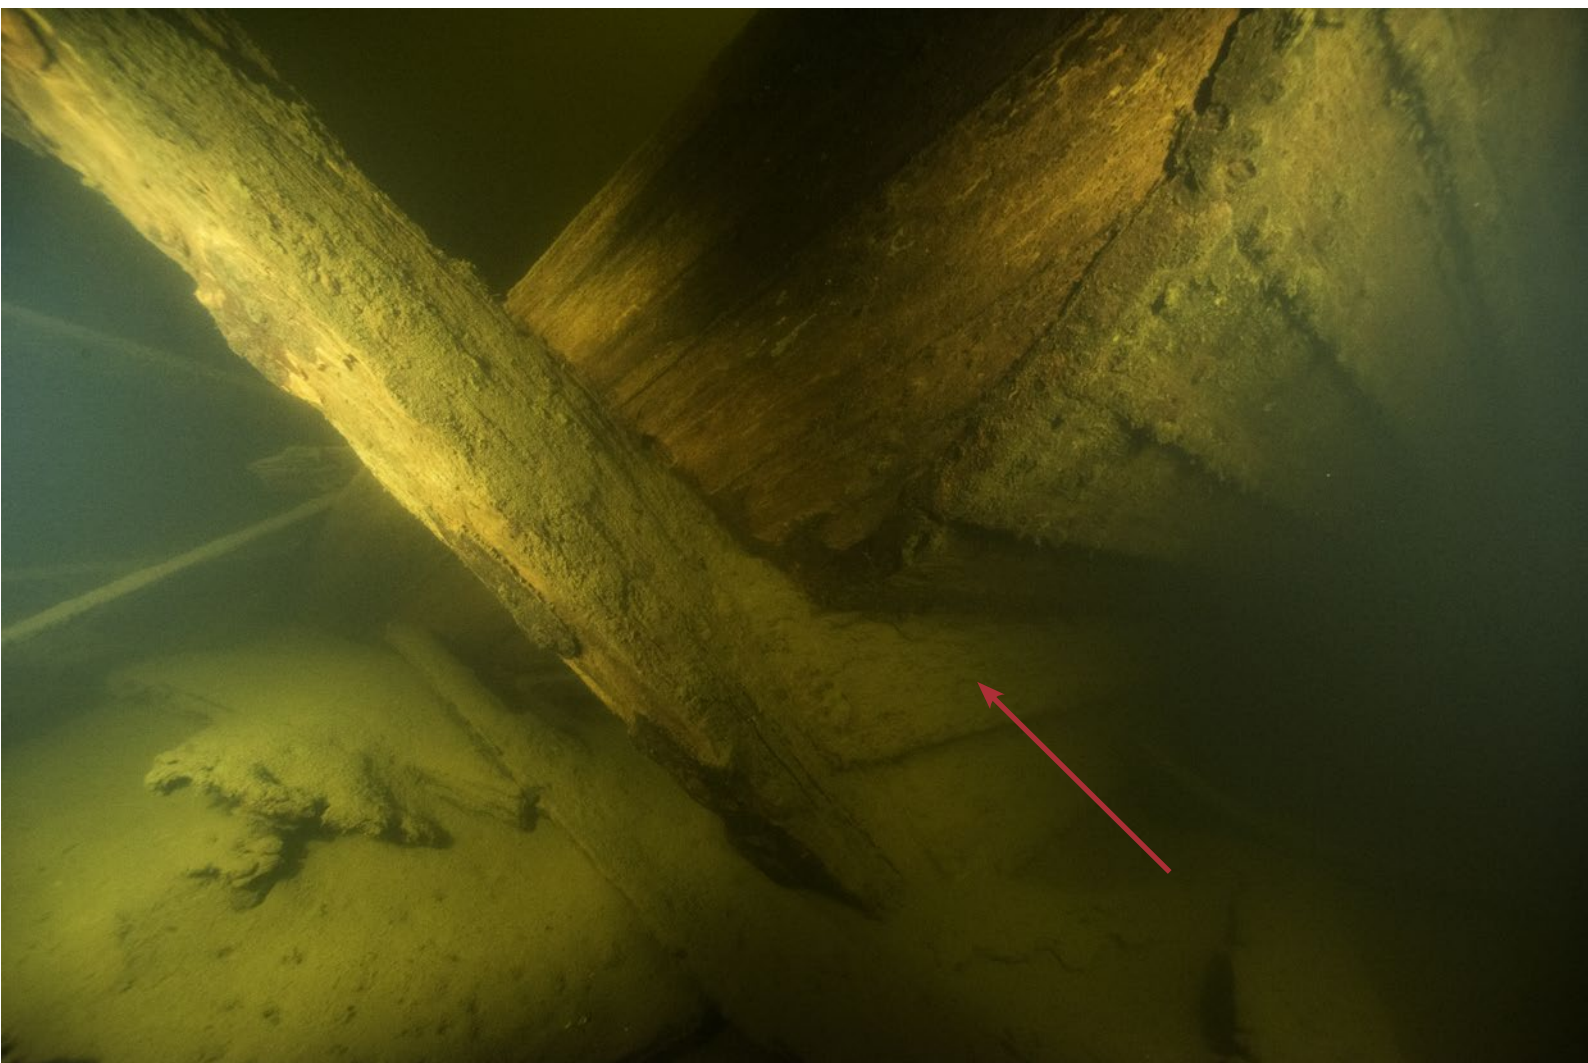
Figur 14. Bilden visar akterstaven där den möter kölen. Sambordet löper en bit ut på akterstaven (röd pil). Akterspegeln är till synes bevarad till hälften. Foto: Jim Hansson, Statens maritima museer.

Under skrovet kan man se kölen och de första bordgångarna (fig. 14).

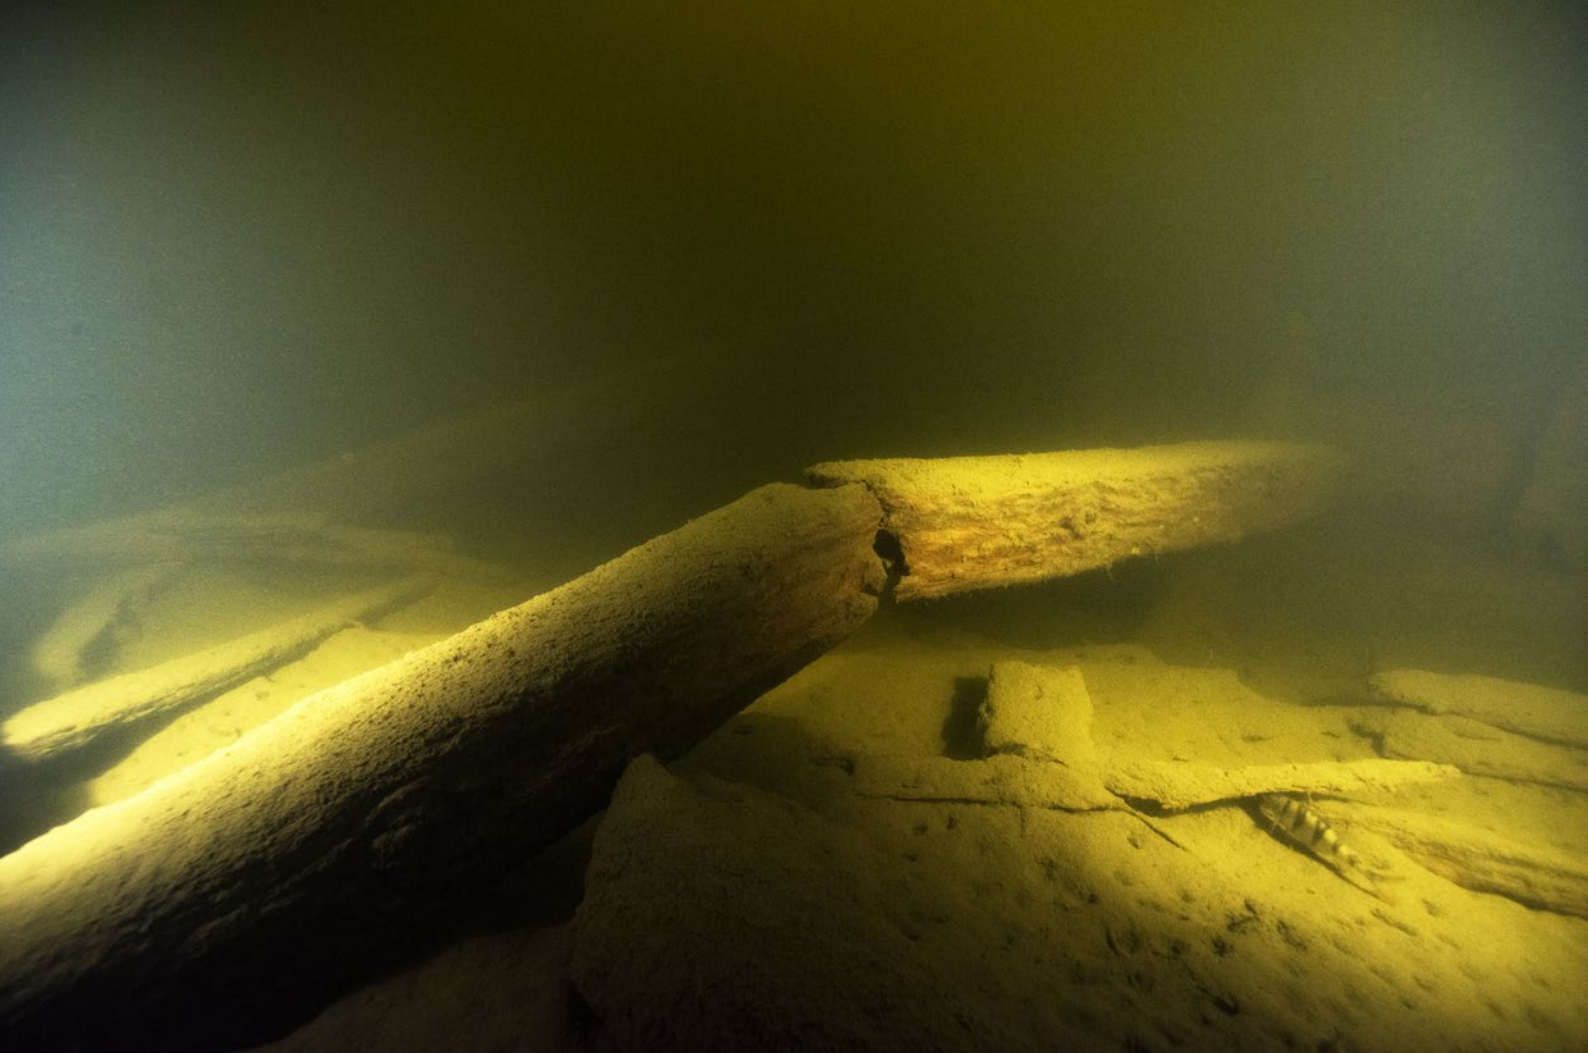
Figur 15. Bilden visar en av balkarna som är knäckt. I bakgrunden kan man skymta en hel balk samt styrbordssidan. Vraket har en svag slagsida mot babord. Foto: Jim Hansson, Statens maritima museer.

Fartyget har balkar som löper tvärs över skrovsidorna, en är knäckt (fig. 15).

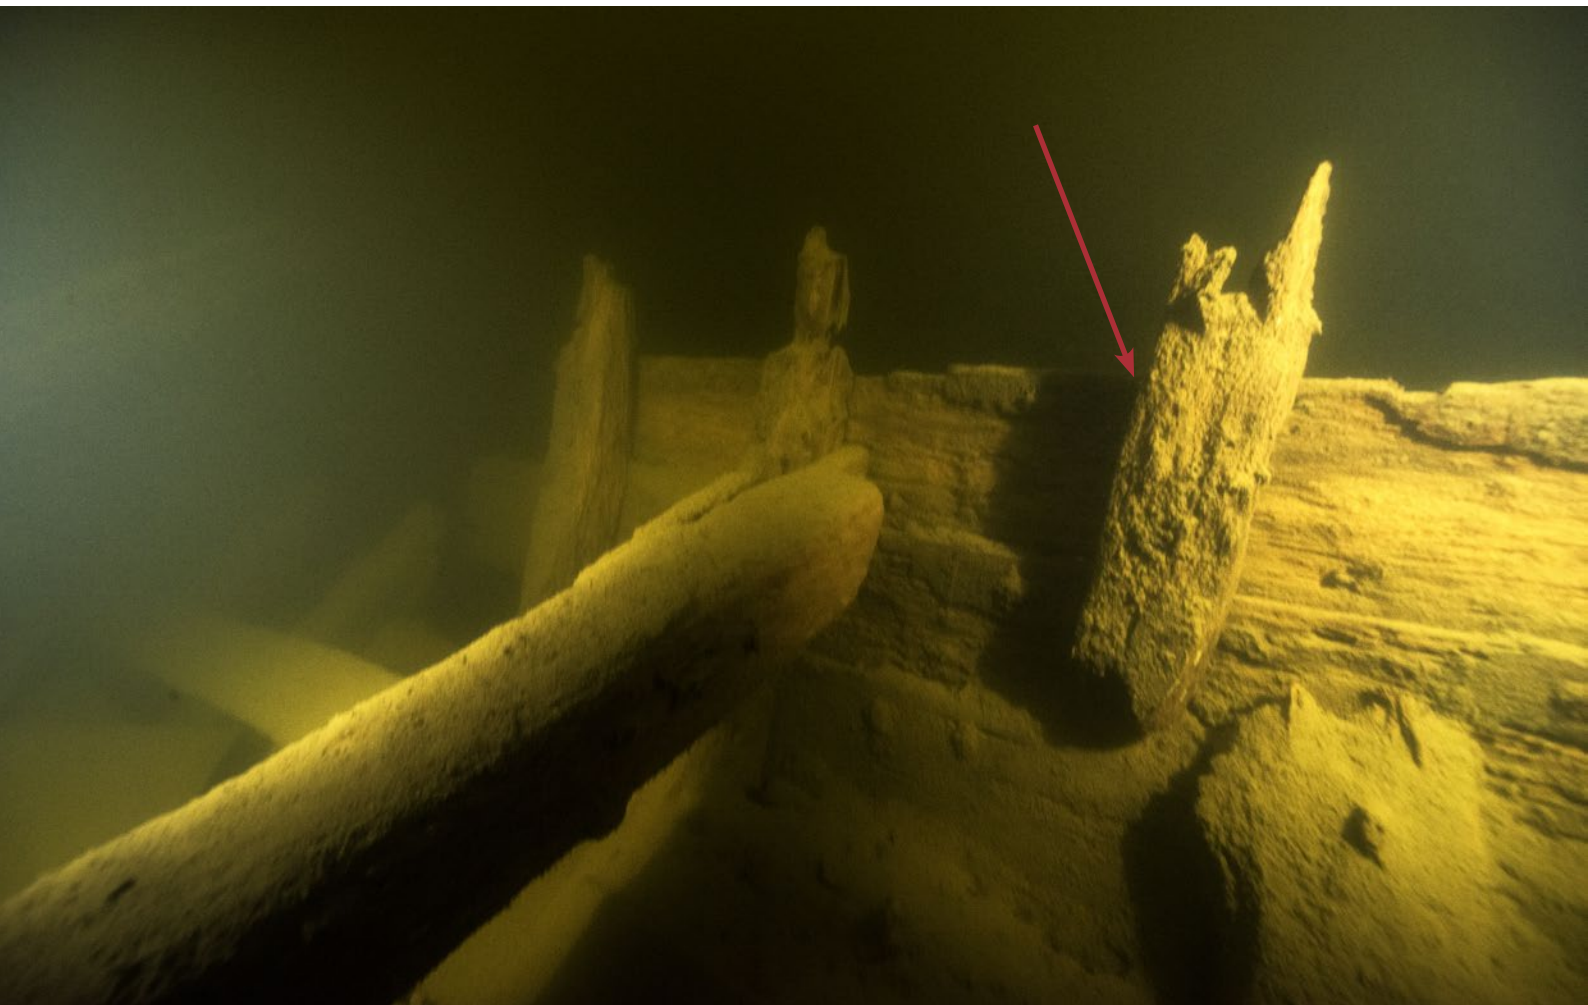
Figur 16 (nedan). Bilden visar en av de eroderade upplängorna på styrbordssidan (röd pil). Däcksbalken är densamma som i figur 14. Foto: Jim Hansson, Statens maritima museer.

Fartygslämningen är till stora delar kraftigt eroderad (fig. 16).
