SJÖHISTORISKA MUSEET
ARKEOLOGISK RAPPORT NR 2017:17

Två skutor i Riddarfjärden

Arkeologisk utredning
RAÄ Stockholm 890
Fastighet: Kungsholmen 2:8
Stockholm stad

Jim Hansson

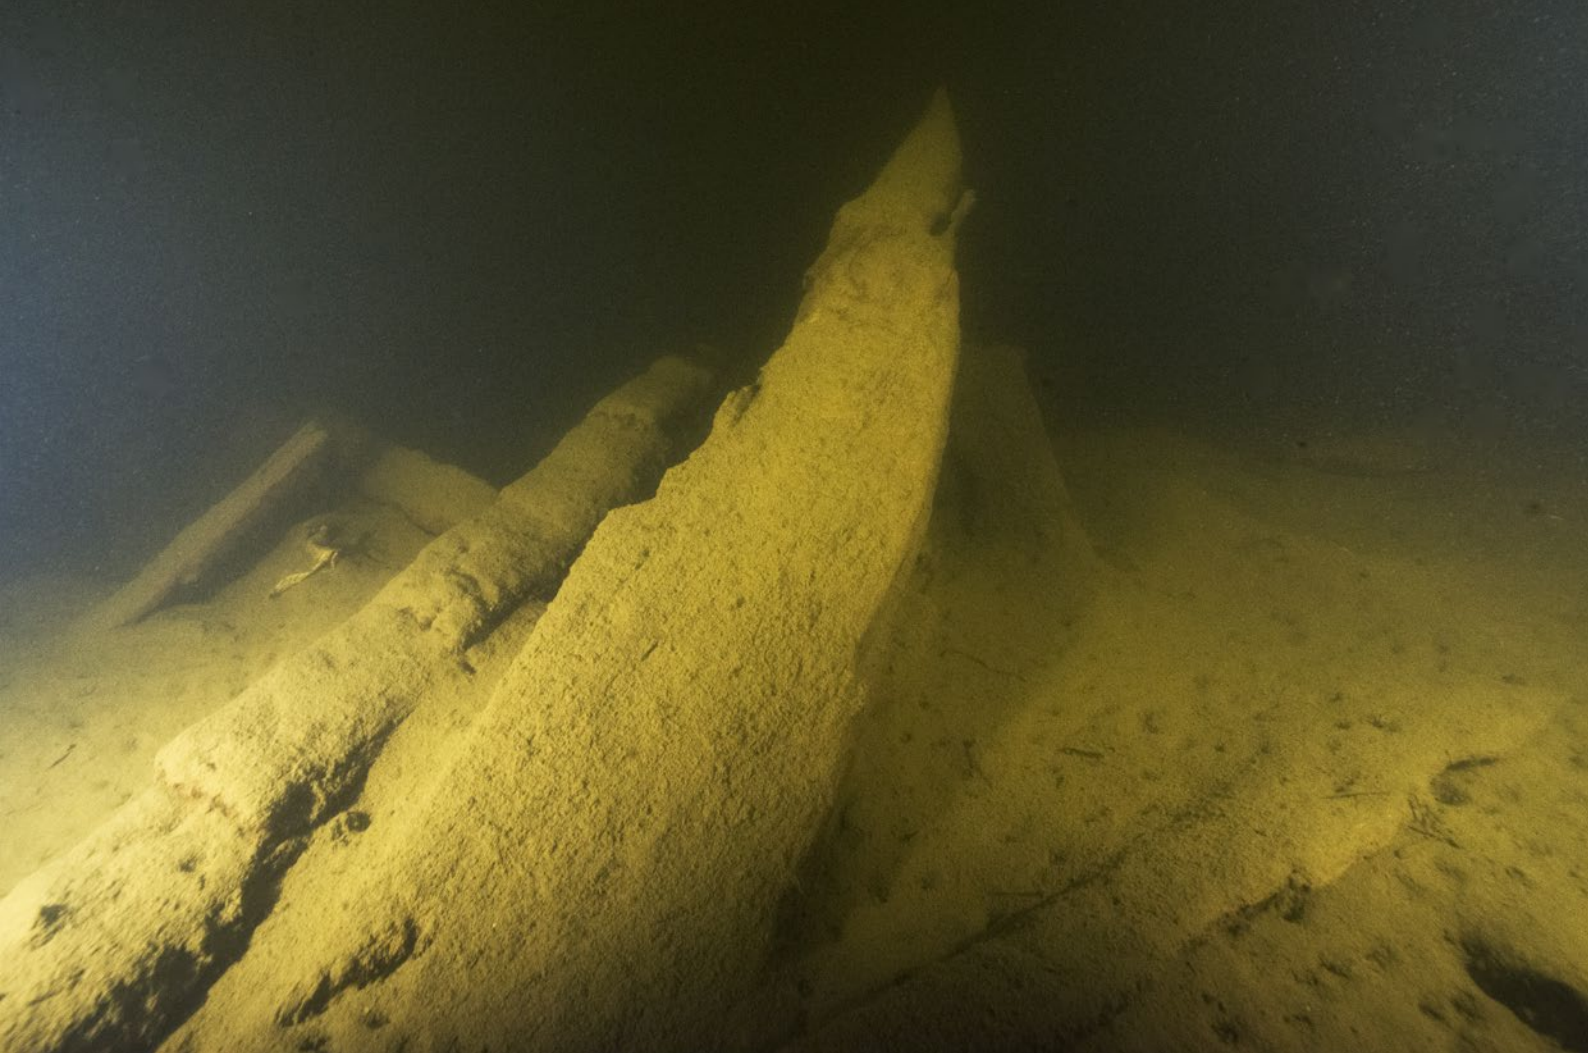
Figur 17. Förstävén ligger lutad mot babordssidan. Förliga partiet är väldigt fragmenterat. Notera det klinkbyggda spantet vänster om stävén. Foto: Jim Hansson, Statens maritima museer.

Mot fören är lämningen kraftigt eroderat och frag-

menterat. Förstävén påträffades liggandes ur sitt läge (fig. 17).

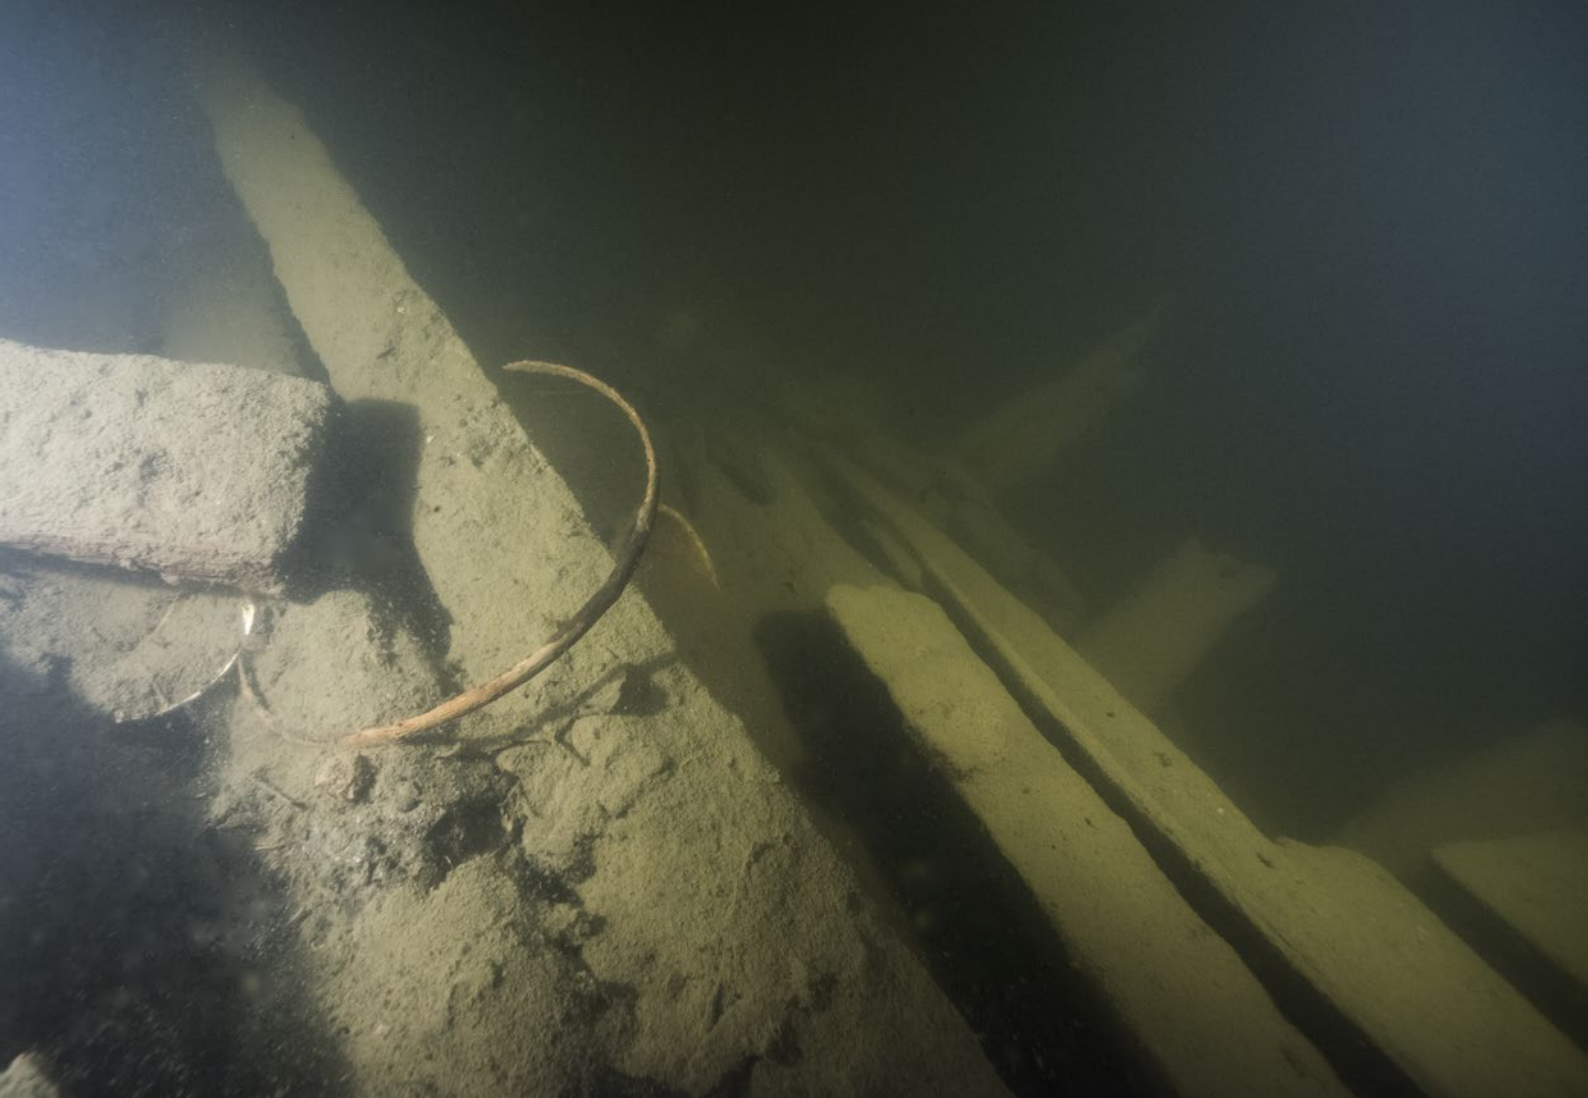
Ett fynd påträffades som troligen kan kopplas till fartygslämningen, ett laggkärlsband i trä som stack upp ur sedimenten (fig. 18).

Fartygslämningen är påverkat och därför omrört, sannolikt främst av ankring och nedlagda bojstenar. Även moderna föremål, som man kan se på figur 18, påträffades på flera ställen i vraket.

Figur 18. Till vänster i bild kan man se det tunna laggkärlsbandet av trä. Notera även modernare blomkrukor och tallrikar. Foto: Jim Hansson, Statens maritima museer.

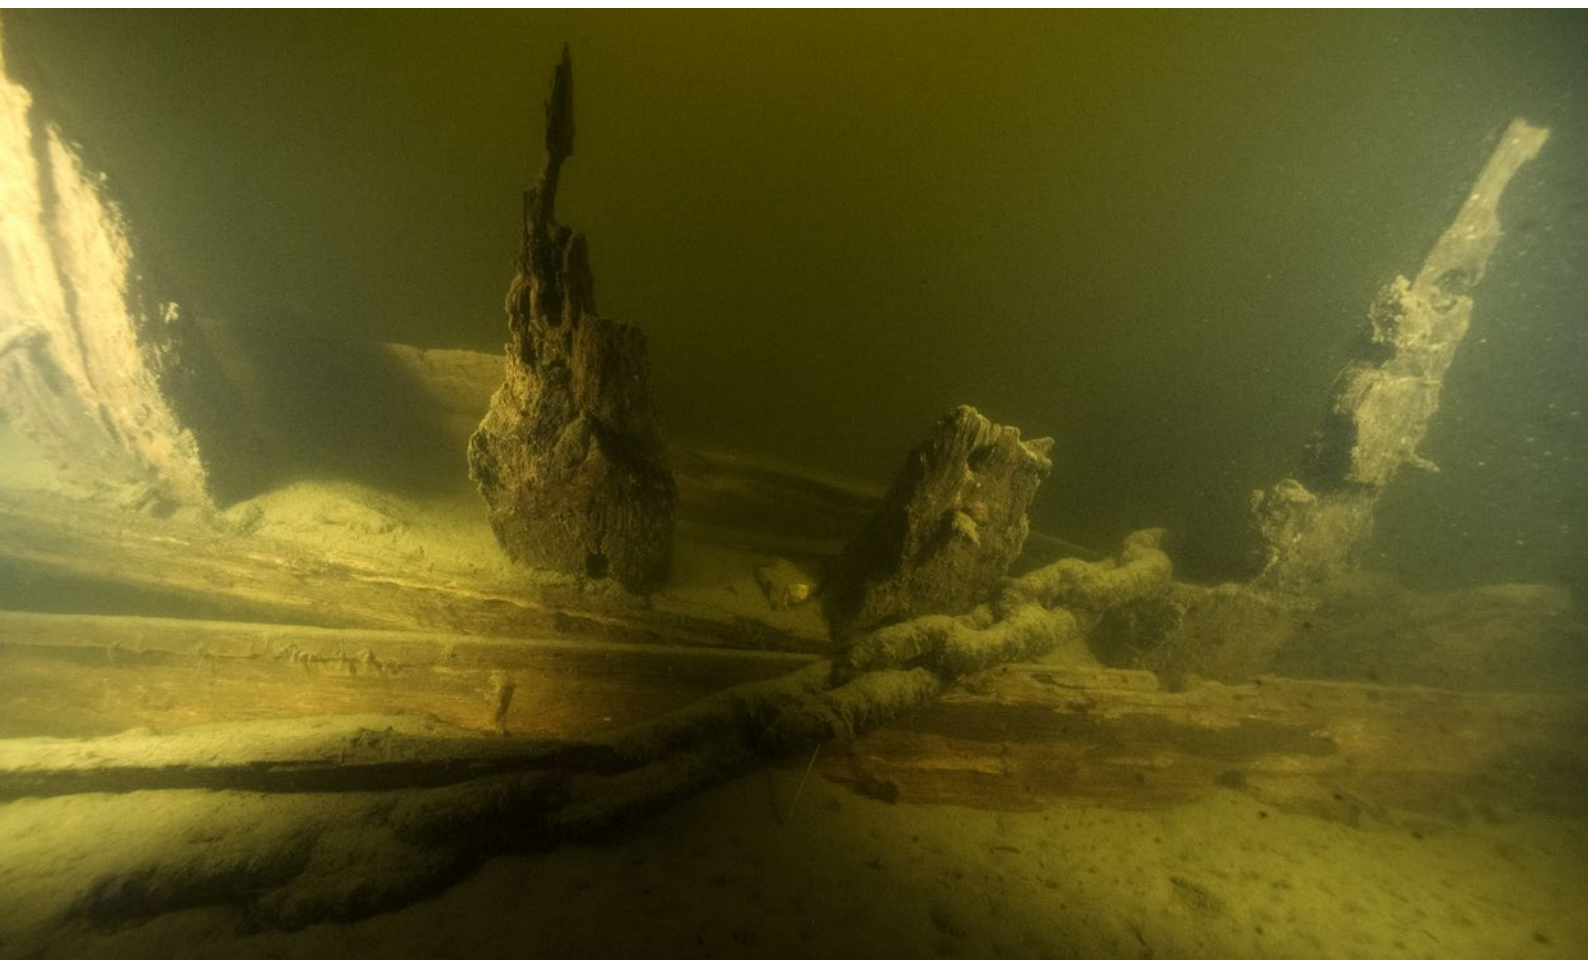
Även denna lämning har påverkats av bojkättingar (fig. 19).

Figur 19. Bilden visar en grov tung kätting som förstört delar av styrbordssidan. Notera de kraftigt eroderade spanten. Foto: Jim Hansson, Statens maritima museer.

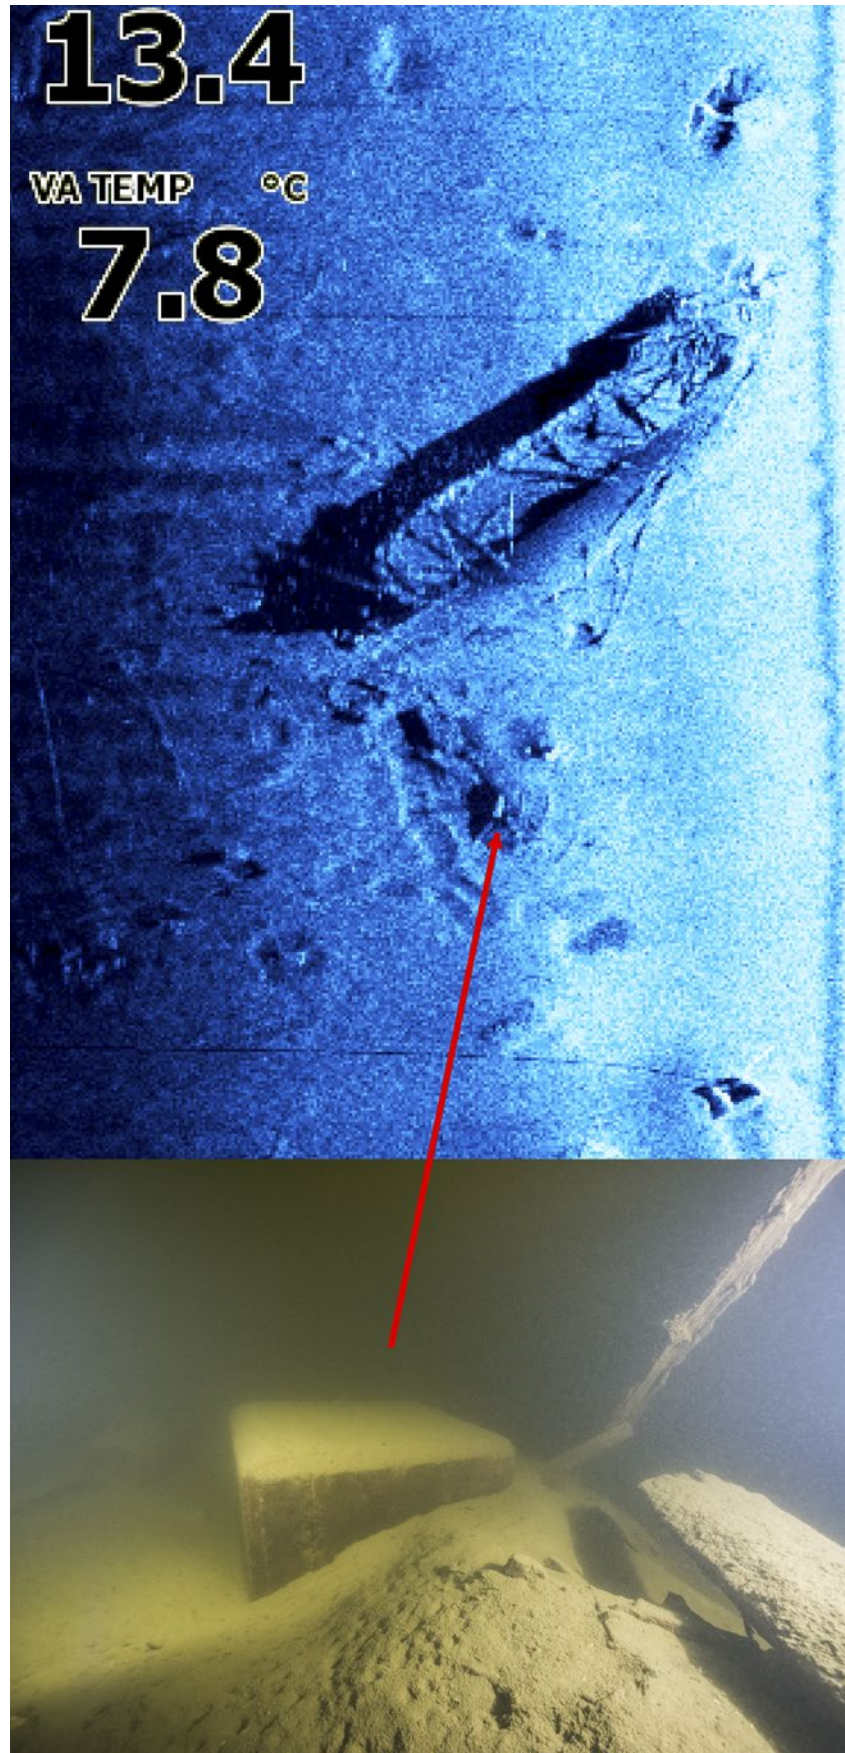
Det påträffades även en stor bojsten i betong i lämningen (fig. 20).

Figur 20. Bilden visar en tung bojsten som förstört delar av lämningen. Bojstenen är det objektet som ger det tydligaste ekot i sonarbilden. Lämningen (se pilen) syns i princip inte på sonarbilden vilket är ett bra exempel på hur svårt det kan vara att få en bra träff med sonaren. Foto: Jim Hansson, Statens maritima museer.

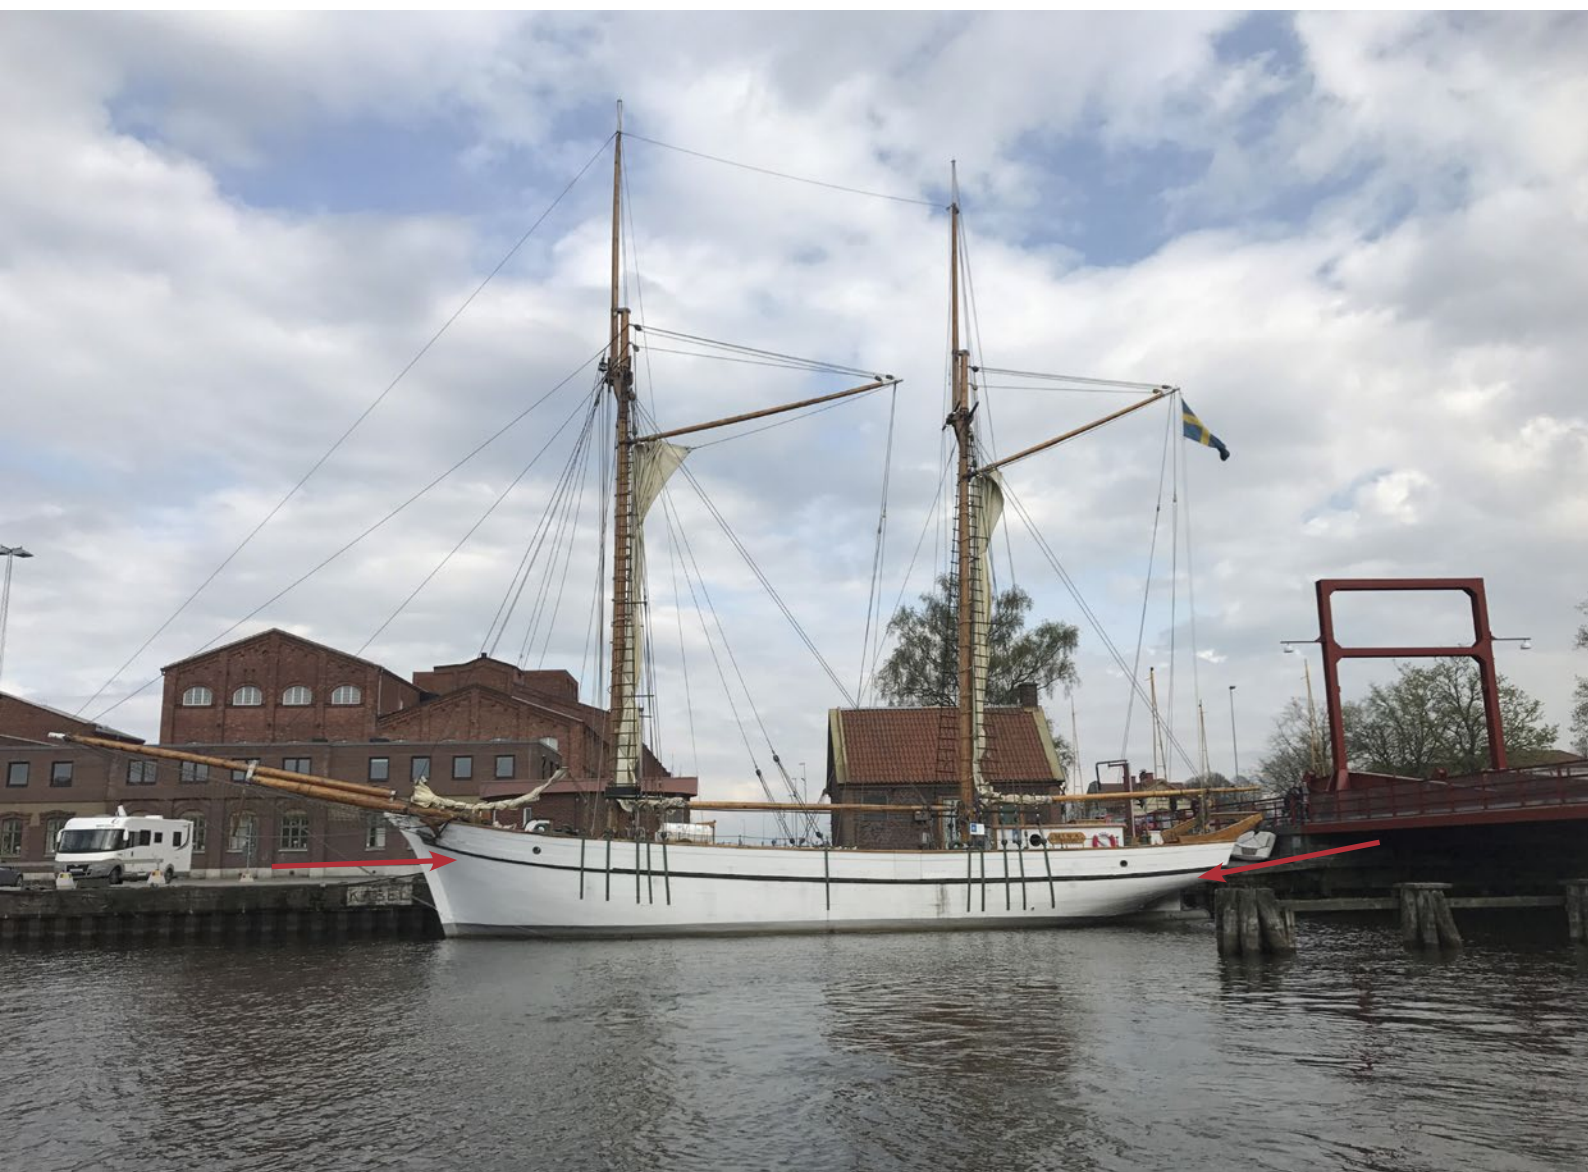
Figur 23. Bilden visar (röda pilar) hur högt upp på RAÄ 890 som skrovet är bevarat i förhållande till MINA, som har liknande mått samt konstruktion. Foto: Jim Hansson, Statens maritima museer.

däck. I jämförelse med MINA så kan man bättre se var på skrovet RAÄ 890 är bevarat (fig. 23).

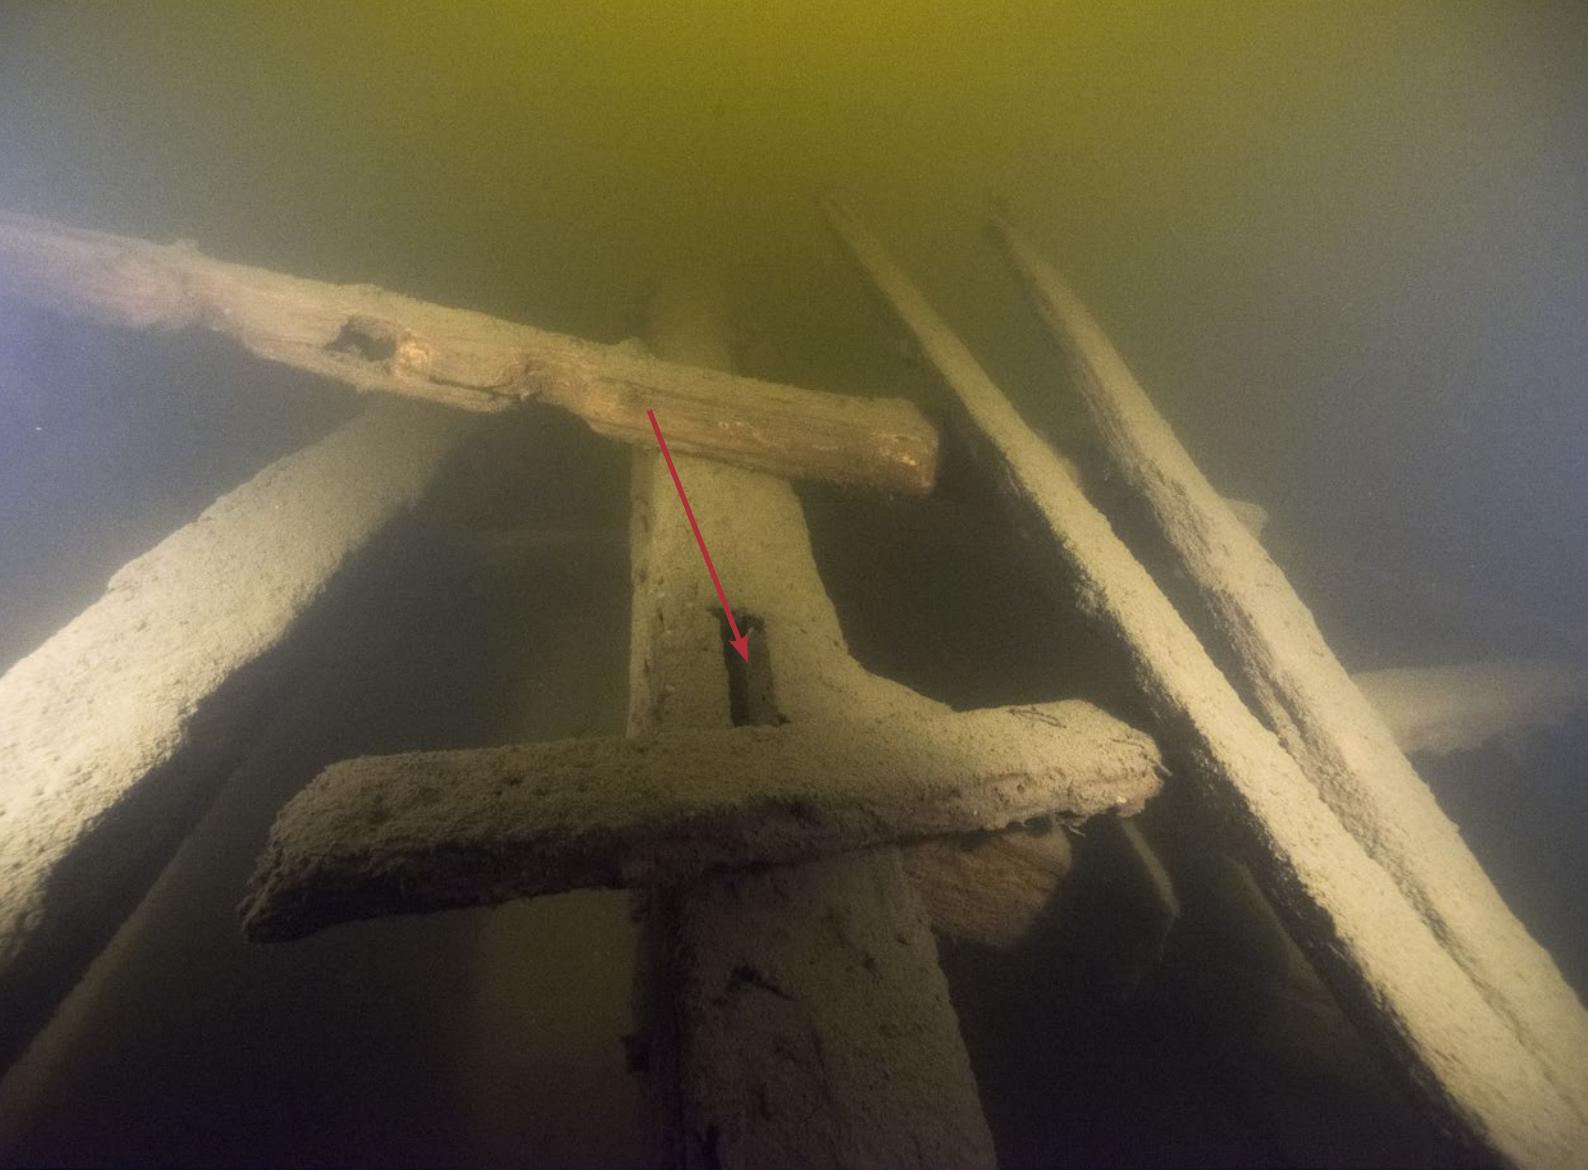
Figur 24. På bilden kan man se urtaget i däcksbalken där det nu nedrasade förstärkande karveln sitter (röd pil). Foto: Jim Hansson, Statens maritima museer.

Det var vanligt att skutor som denna avslutade sina sista år som nedriggad och ombyggd till pråm. I detta fall påträffades flera intakta däcksbalkar som vanligen sågades av för att öppna upp och skapa ett stort lastrum. På däcksbalkarna noterades några nedrasade förstärkande timmer som kallas karvlar. Dom har ramlat ned mellan däcksbalkarna från urtagen i däcksbalkarna (fig. 24).

Det indikerar att skeppet inte förbyggts till en pråm innan den sjönk.
