VRÅK MUSEUM OF WRECKS  
ARKEOLOGISK RAPPORT 2019:12

# JUTHOLMSVRÅKET

## VÅRD- OCH SKYDDSPÅN

L2013:4032/RAÄ DALARÖ 82  
DALARÖ SOCKEN  
HANINGE KOMMUN  
STOCKHOLMS LÅN

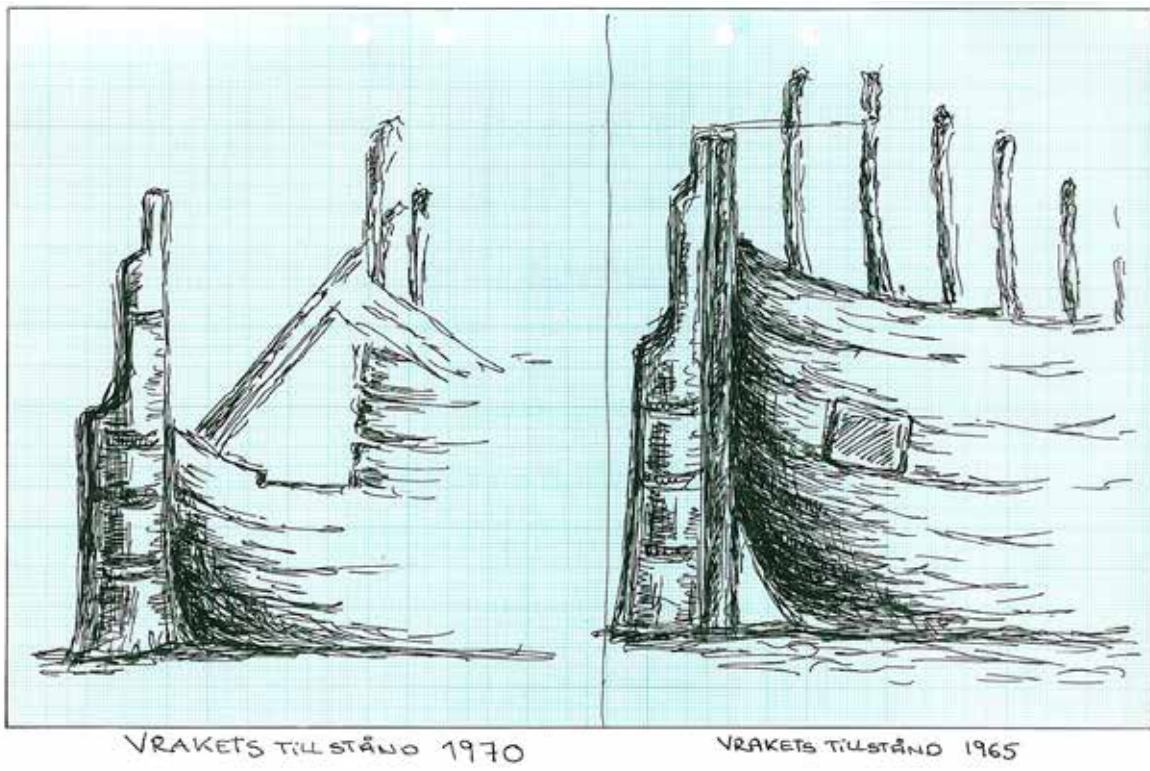
När undersökningarna påbörjades i slutet av juni 1970 konstaterades att en hel del hade hänt på vrakplatsen, i synnerhet i de aktre delarna (figur 2 och 3), sedan vraket påträffades fem år tidigare.

FIGUR 2. Akterskeppets nedbrytning mellan 1965 och 1970. Skiss av Sven Olov Johansson (SMM Dnr 861:65).

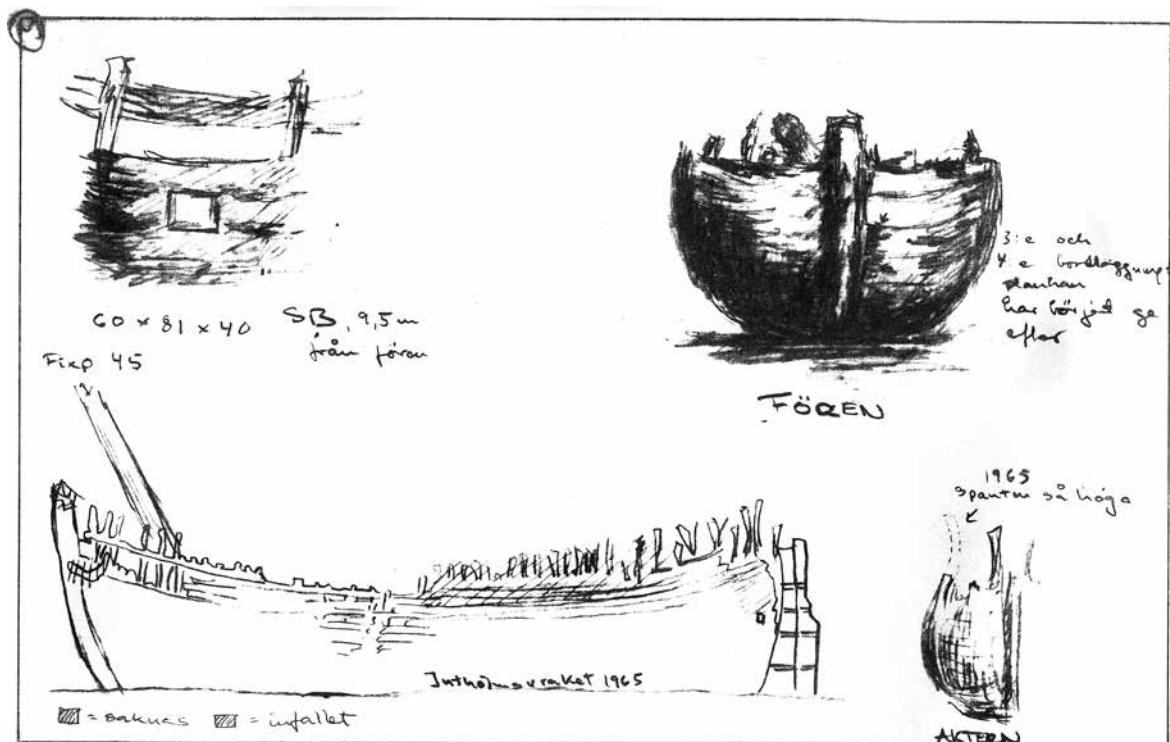
FIGUR 3. Skisser av Jutholmsvraket utförda av Sven Olov Johansson (SMM, Dnr 861:65).

bordläggningen börjat släppa i aktern. Den visar även att en större del av babords läring fallit ner. Enligt aktervyn på skissen (figur 3) tycks upplängorna i det närmaste varit bevarade i ursprunglig längd när lämningen påträffades 1965. I början av 1970-talet föll akterstäv ut åt babord och akterskeppet förlorade därmed den sista tvärskeppsförbindningen ovan bottenstockarna. Försvagningen innebär att babordssidan började falla ut. Detta iaktogs redan i slutet av 1960-talet och var anledningen till att tre dragstag monterades dit (Cederlund 1982:20). Dessutom stabiliserades aktern genom att en kätting sträcktes runt denna från det aktersta dragstags bägge ändar. Samtidigt avskiljdes de innehållsrika fyndlagren i aktern från lastrummet genom en spontvägg (Cederlund 1982:20).

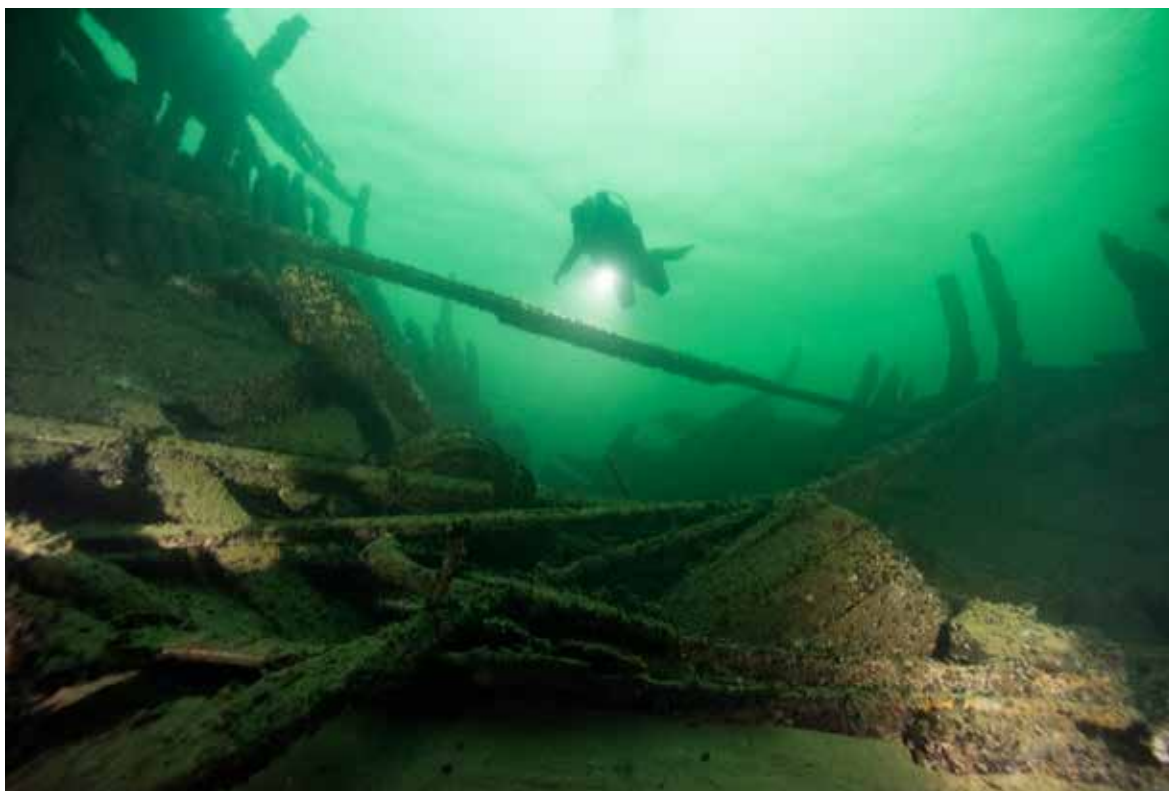
**FIGUR 7.** Flera tunnor i fartygets lastrum. Centralt i bilden ses det sista kvarvarande dragstaget.

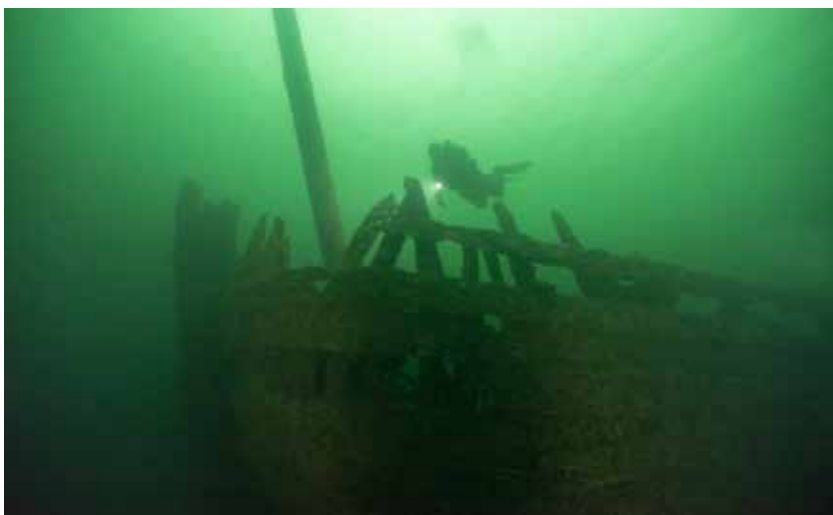
**FIGUR 13. Fören är till stor del intakt. Fockmastens undre del står på sin plats.** Foto: Jim Hansson, SMTM.

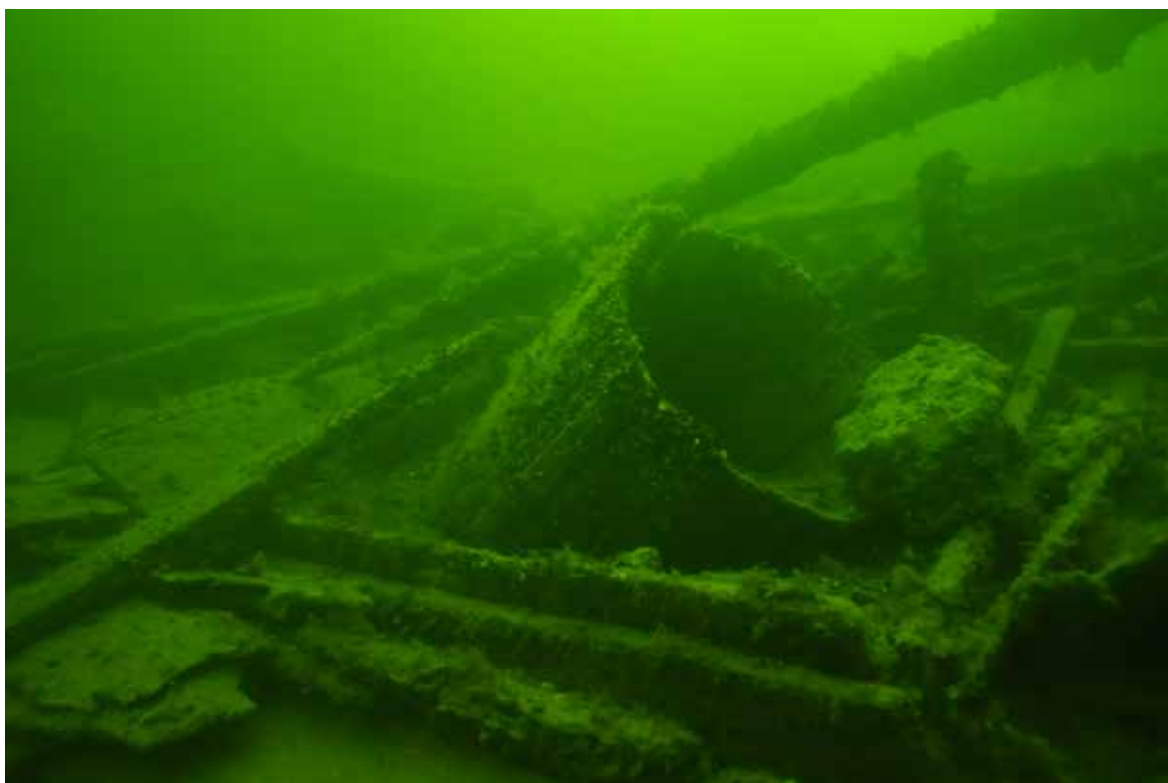
FIGUR 17. En av flera tunnor som påträffats på vrakplatsen. Foto: Patrik Höglund, SMTM.

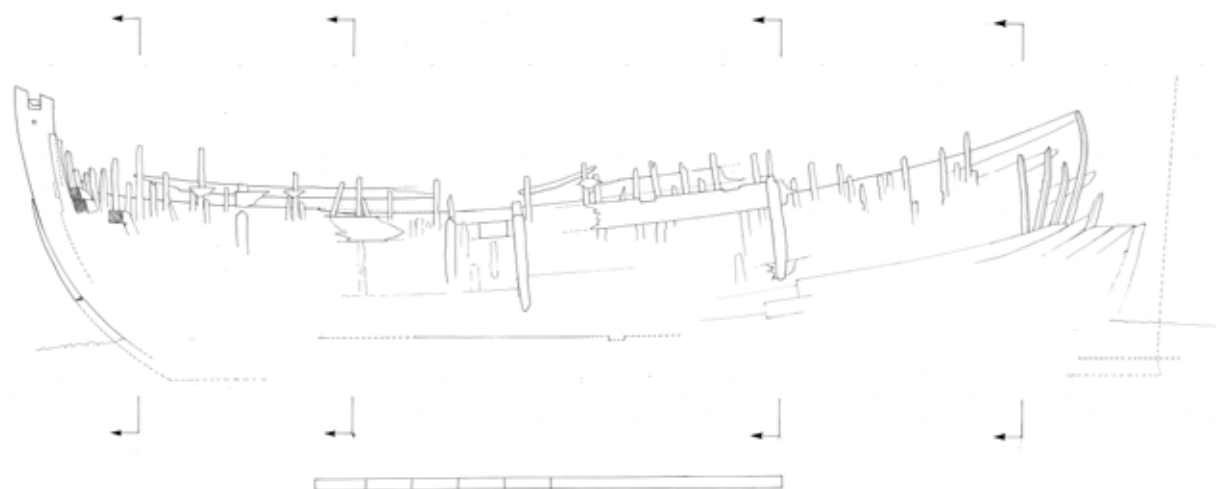
**FIGUR 18.** Renritning gjord med stöd av undervattensskisser och kompletterande inmätningar. Pilarna markerar dokumenterade sektioner, se figur 19–22. Ritning: Niklas Eriksson, SMTM.

Att formförändringen gradvis tilltar akterut framgår tydligt av såväl sidovyn (figur 18) samt de fyra tvärsektionerna (figur 19-22). Medan den förligaste sektionen representerar en bevarad ursprunglig form, kan en tilltagande formförändring iaktas mot aktern. I den aktersta sektionen har den översta spanttoppen på babordssidan rört sig cirka 95 centimeter ut från skrovets mittlinje vilket motsvarar att skrovsidan fallit ut cirka 17 grader. Det är svårt att avgöra exakt när dessa rörelser i skrovstrukturen skett och om de fortfarande pågår. Sven Olov Johanssons skisser från 1960-talet, figur 2, 3 och 5, kan dock också ge viss information i detta avseende. Skissen visar att bordläggningen släppt från akterstäv. Babordssidan hade således börjat röra sig redan då. Den hade dock inte rört sig mer än att balkarna, som bär upp däck i akterskeppet, fortfarande vilade med änden mot vägaren. Detta betyder att babordssidan inte kan ha rört sig mer än cirka tio centimeter vid tidpunkten för skissen.

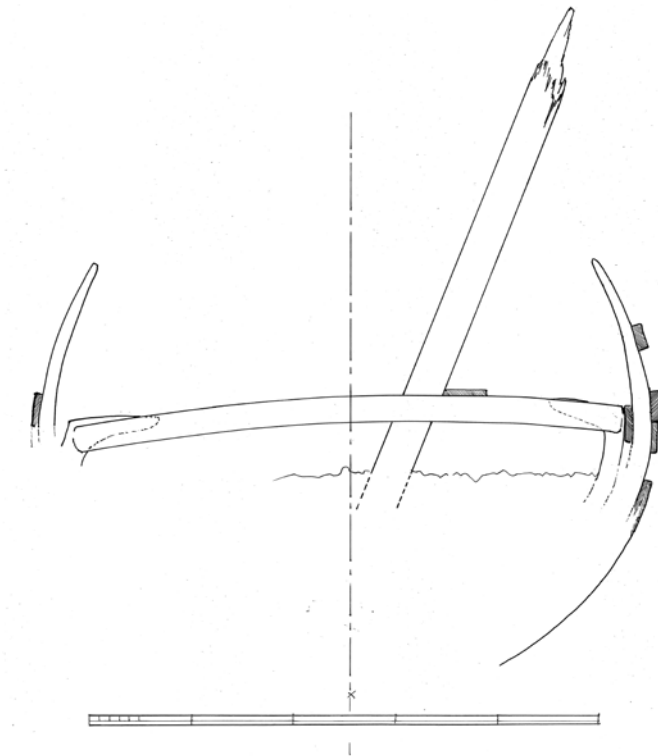
**FIGUR 19.** Tvärskeppssektion sedd från fören. Den förligaste av de dokumenterade sektionerna. Sektionens position redovisas i figur 18. Ritning: Niklas Eriksson, SMTM.

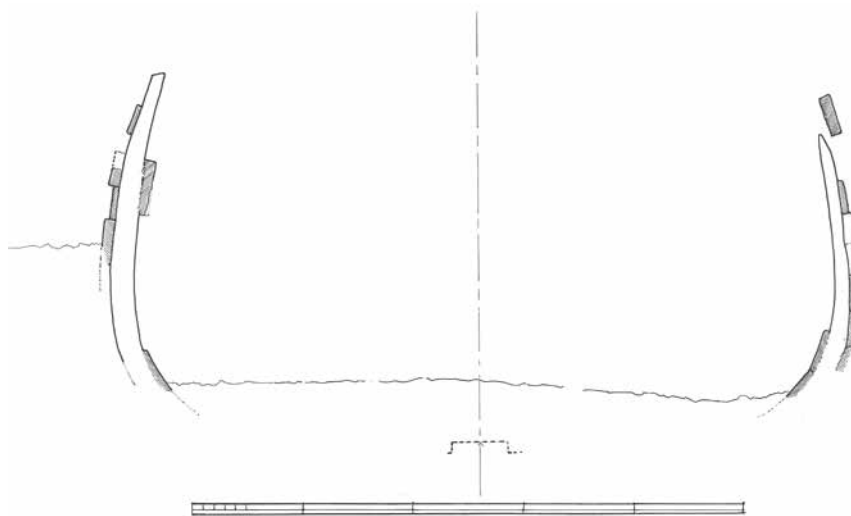
**FIGUR 20.** Tvärskeppssektion sedd från fören. Sektion två från fören räknat. Sektionens position redovisas i figur 18. Ritning: Niklas Eriksson, SMTM.

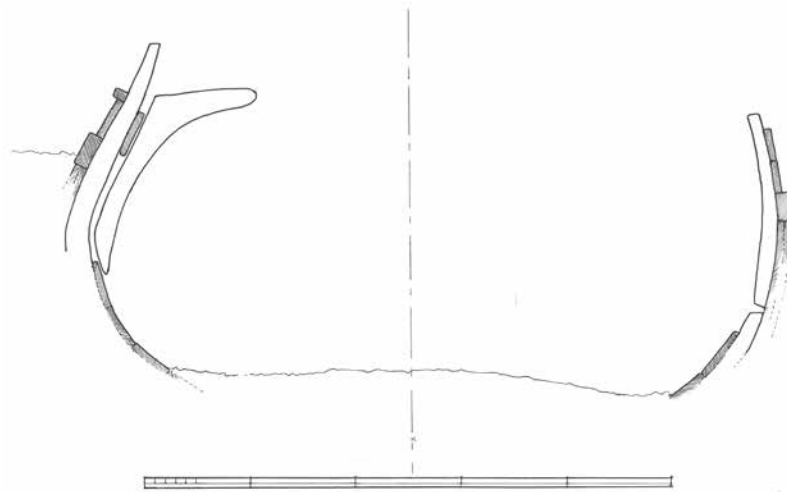
**FIGUR 21.** Tvärskeppssektion sedd från fören. Sektion 3 från fören räknat. Sektionens position redovisas i figur 18. Ritning: Niklas Eriksson, SMTM.

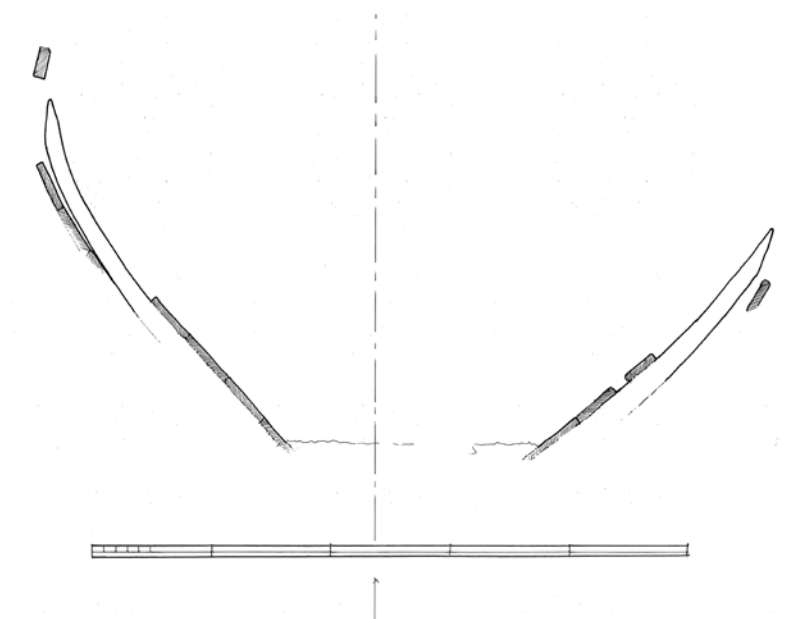
**FIGUR 22.** Tvärskeppssektion sedd från fören. Sektion fyra från fören räknat. Sektionens position redovisas i figur 18. Ritning: Niklas Eriksson, SMTM.

De stora rörelserna i skrovet har således skett under snarare än efter den arkeologiska undersökningen. Om skrovstrukturen har stabiliserat sig efter detta eller om den fortfarande rör sig går inte att avgöra. Förmodligen kommer babordssidan med tiden att falla ut ytterligare.
