VRAK – MUSEUM OF WRECKS
ARKEOLOGISK RAPPORT 2019:13

DALARÖVRAKET/BODEKULL

VÅRD- OCH SKYDDSPLAN

L2013:5101/RAÄ 6161:026
DALARÖ SOCKEN
HANINGE KOMMUN
STOCKHOLMS LÄN

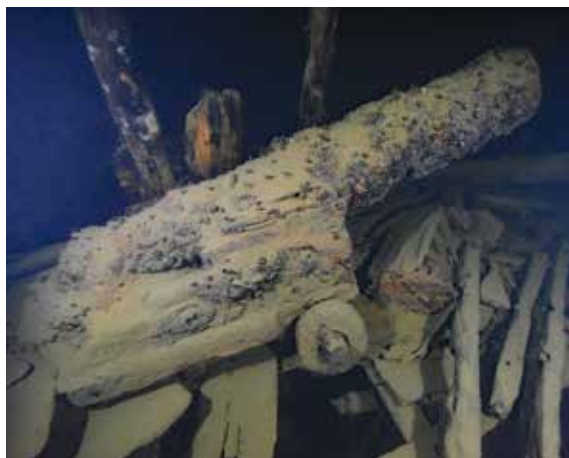
FIGUR 7. Kanon i sin lavett. Foto: Mikael Fredholm, SMTM

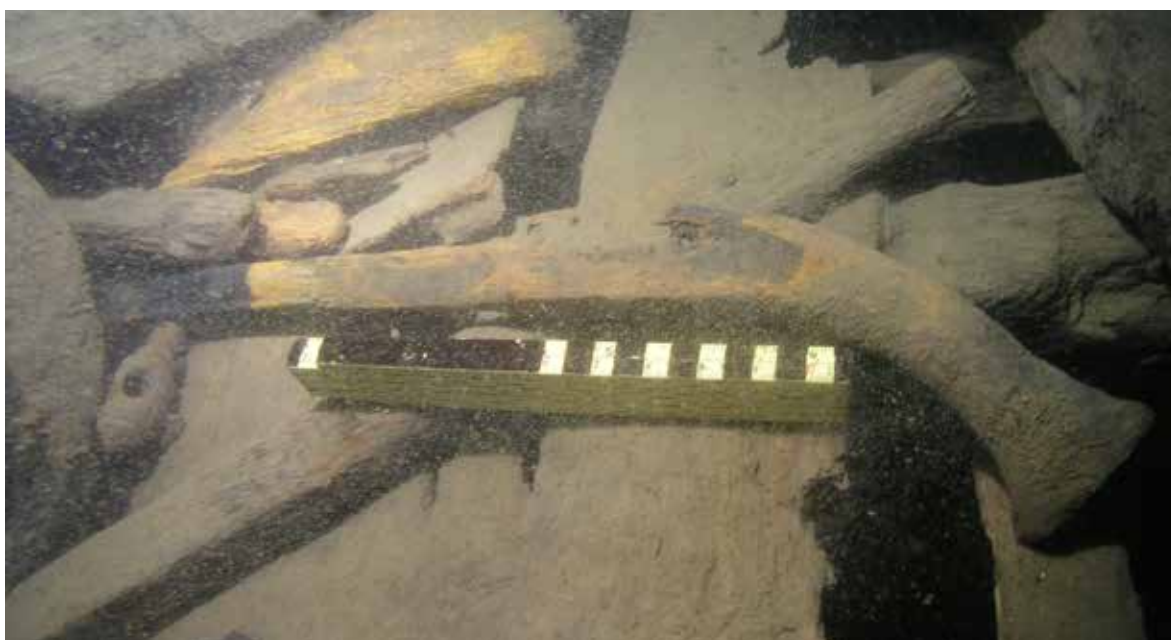
- Fyndet av en pistol gjordes 2007. Den har inte observerats vid tidigare filmningar eller besiktningar.
- 2003 låg bråspelet uppe på däck. Av allt att döma vilade spelstocken rakt över en däcksbalk. På en film från undersökningen 2005 är det tydligt att spelstocken flyttats föröver och vridits något. Babordsändan av spelstocken låg omkring en meter längre föröver än tidigare. Spelstocken ligger i detta läge mellan två däcksbalkar och vilar direkt på däcksplankorna. Spelstocken har tryckt ned och därmed brutit av vissa däcksplankor och även flyttat dessa ur läge. Orsaken till att spelstocken rubbats ur läge är sannolikt ankring eller vårdslös dykning. Området för om bråspelet är svårt att få någon ordentlig överblick av utifrån det tillgängliga filmmaterialet från 2003 och 2005. Det är emellertid uppenbart att mycket har skett i detta område.

FIGUR 10. En pistol som hittades under kanonlavetten 2007. Foto: SMTM.

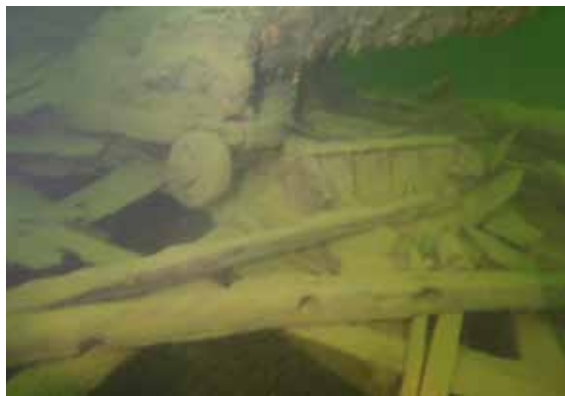
Under åren 2009, 2012, 2013, 2014 och 2015 genomförde Sjöhistoriska museet nya besiktningar på vrakplatsen för att dokumentera de förändringar som skett. Vid besiktningen 2009 kunde inga direkta förändringar observeras. Vid besiktningen 2012 kunde en tydlig förändring observeras då det under kanonens högra lavetthjul hade uppstått ett

hål i däck. Även 2014 hade förändringar skett i samma område.

FIGUR 14. Hål i däckets under kanonlavettens hjul. Foto: Jim Hansson, SMTM.

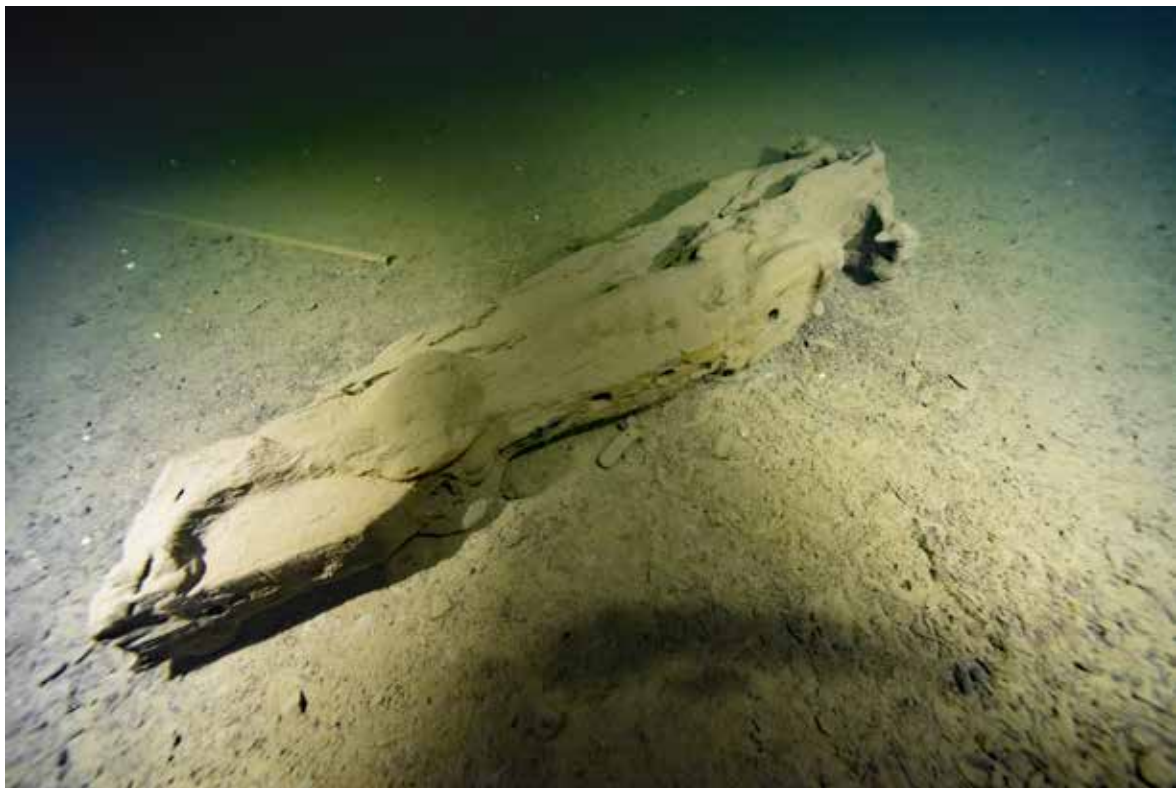
- Planka som låg intakt på däck 2003 hade fallit ner vid undersökningen 2005.
- Galjonsfiguren nedanför förstäven låg på höger sida med halva ansiktet nere i sedimenten 2003.

Vid undersökningen 2007 konstaterades att galjonsfiguren istället låg på vänster sida.

FIGUR 18. Galjonsfiguren i form av ett lejon ligger på botten framför vraket. Foto: SMTM.

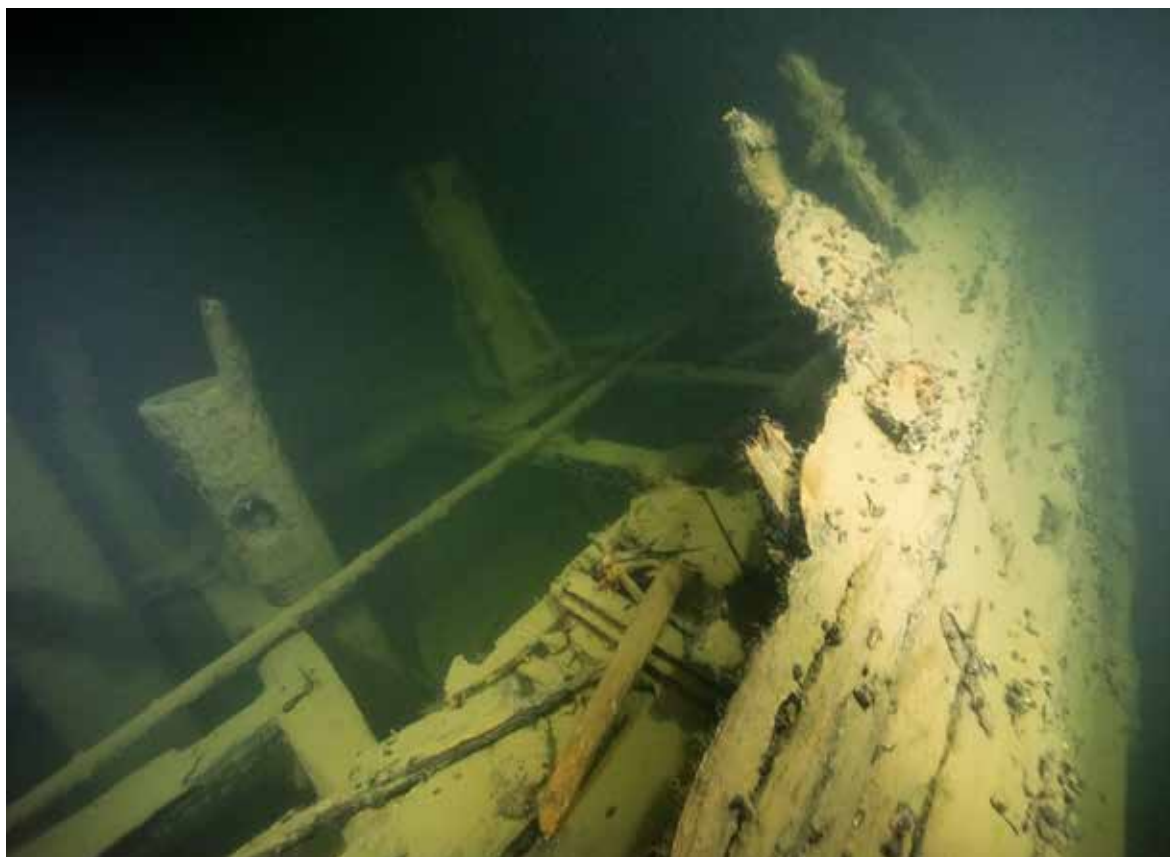
På däck återfinns två pumpar stående på ursprunglig plats. Dessa är placerade omedelbart akter om stormasten. Styrbordspumpen står framför den däcksbalk som bildar den förliga kanten av den akter luckan i däcket, medan babordspumpen står akter om samma balk, i själva utrymmet för luckan. Förhållandet att babordspumpen i princip står lös, kan indikera att denna

pump inte är ursprunglig utan monterats in när behov uppstått.

FIGUR 20. En av fartygets två pumpar. Står direkt snett bakom stormasten. Foto: Jim Hansson, SMTM.

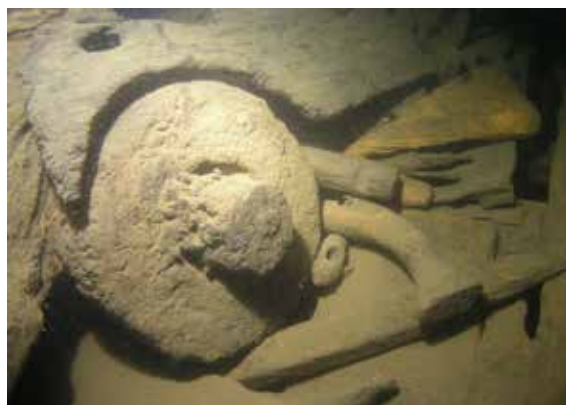
FIGUR 22. Skaften till en flintlåspistol och ett mindre gevär sticker fram under kanonlavetten. Flintlåspistolen är daterad till 1660-tal. Foto: Patrik Höglund, SMTM.

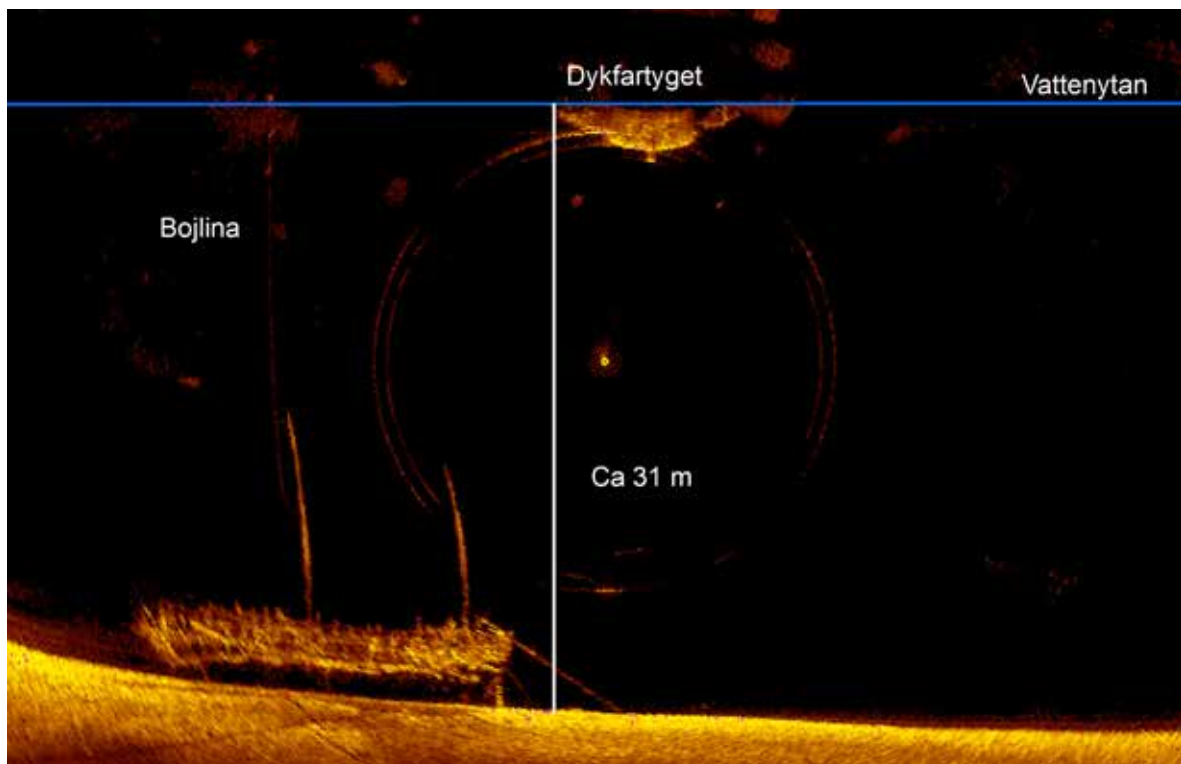
FIGUR 24. Dalarövraket/Bodekull i profil med botten lutning ut mot farleden. Notera masterna samt det nedfallna bogsprötet i fören. Inmätt av Brian Abbot med Mesotec.

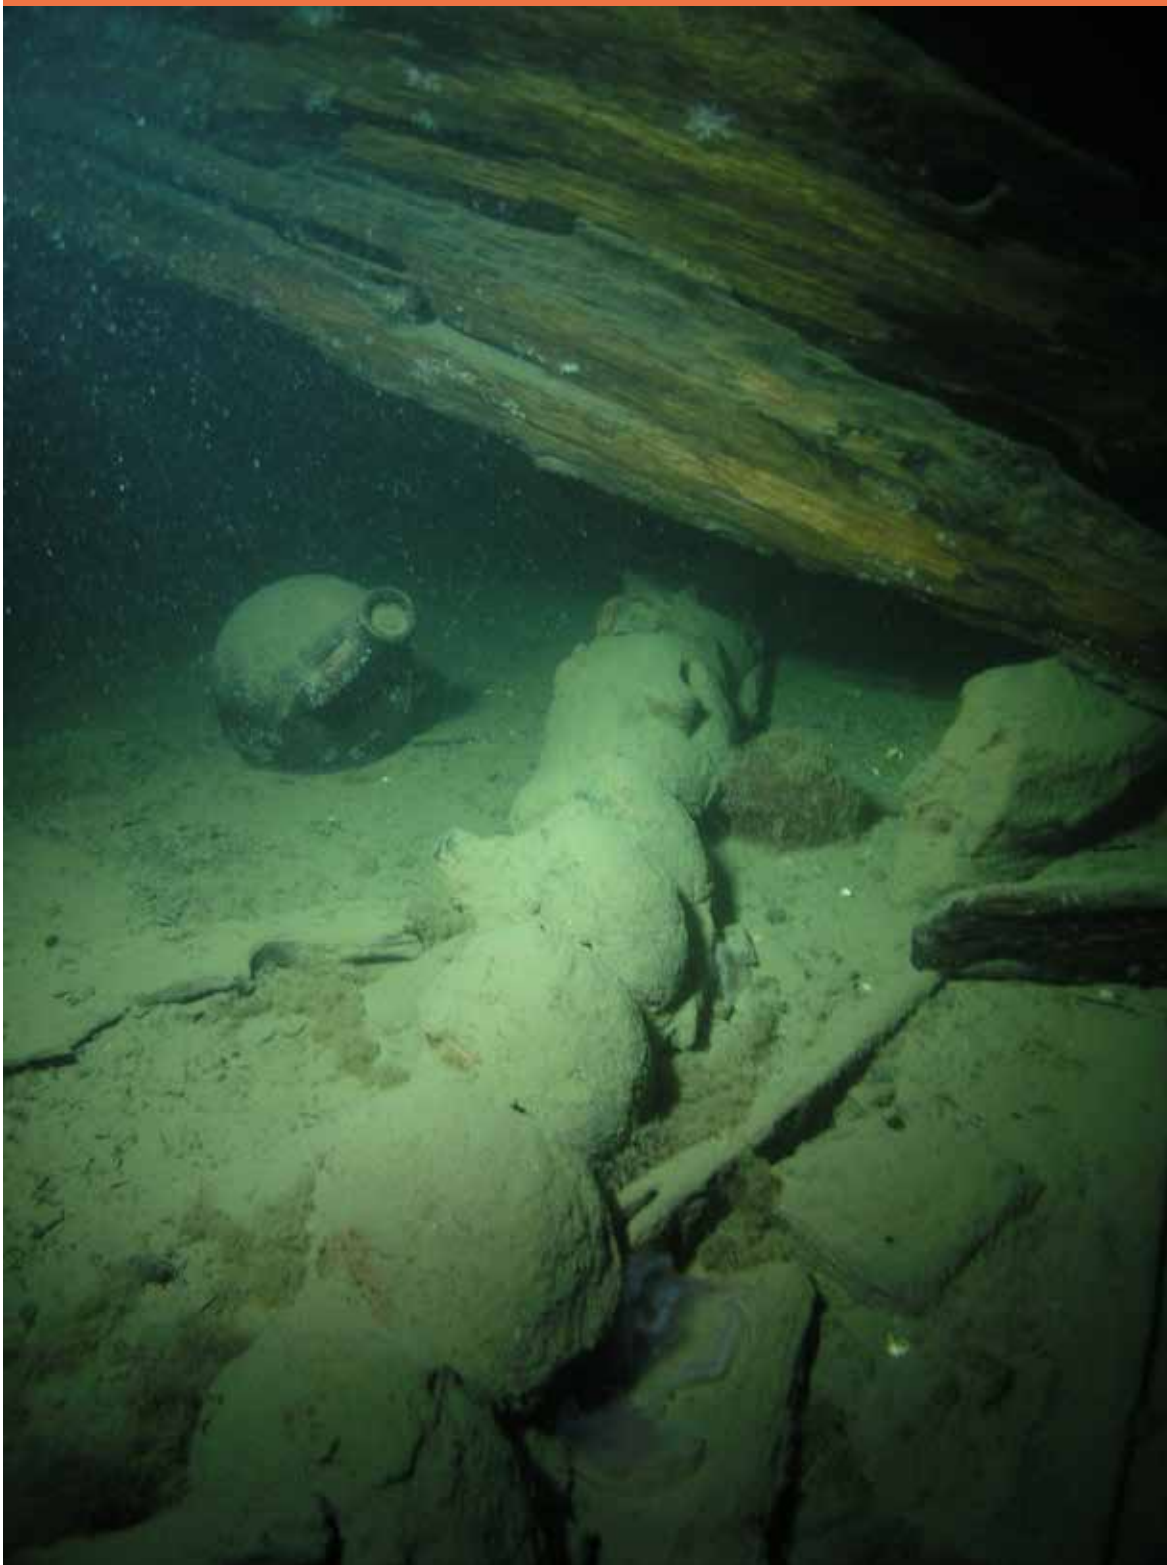
FOTOSTATION 1

Skulptur och bartmankrus. Foto: SMTM.

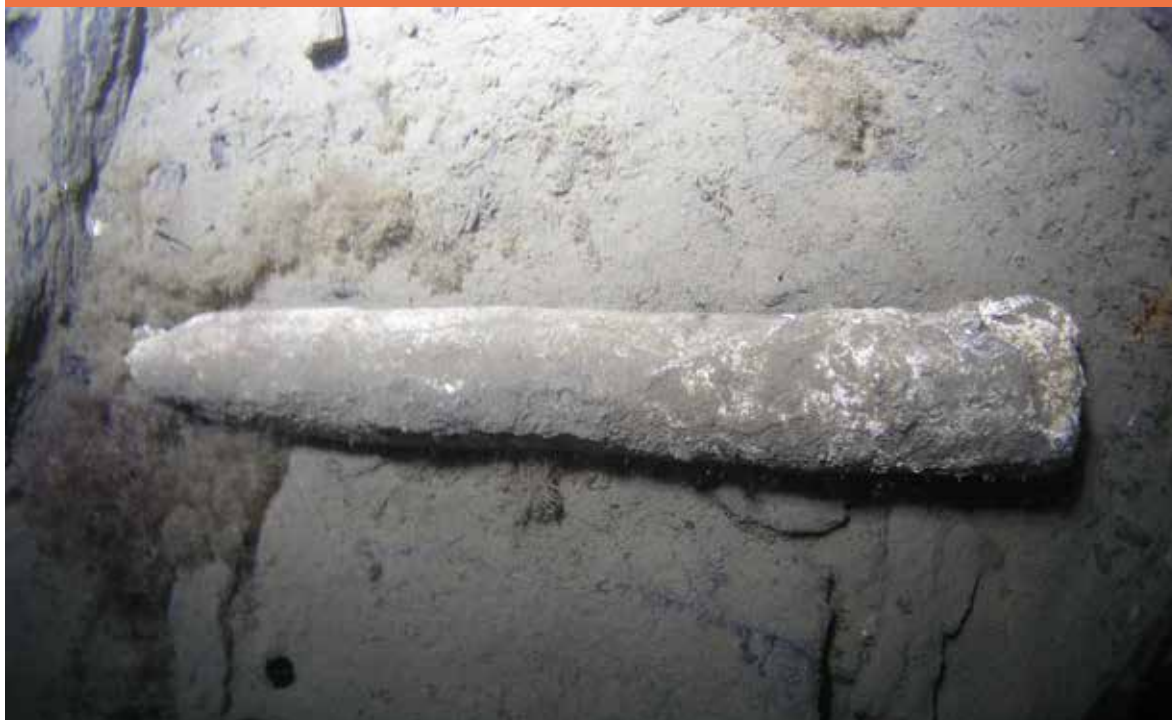
FOTOSTATION 2

Blylod. Foto: SMTM.

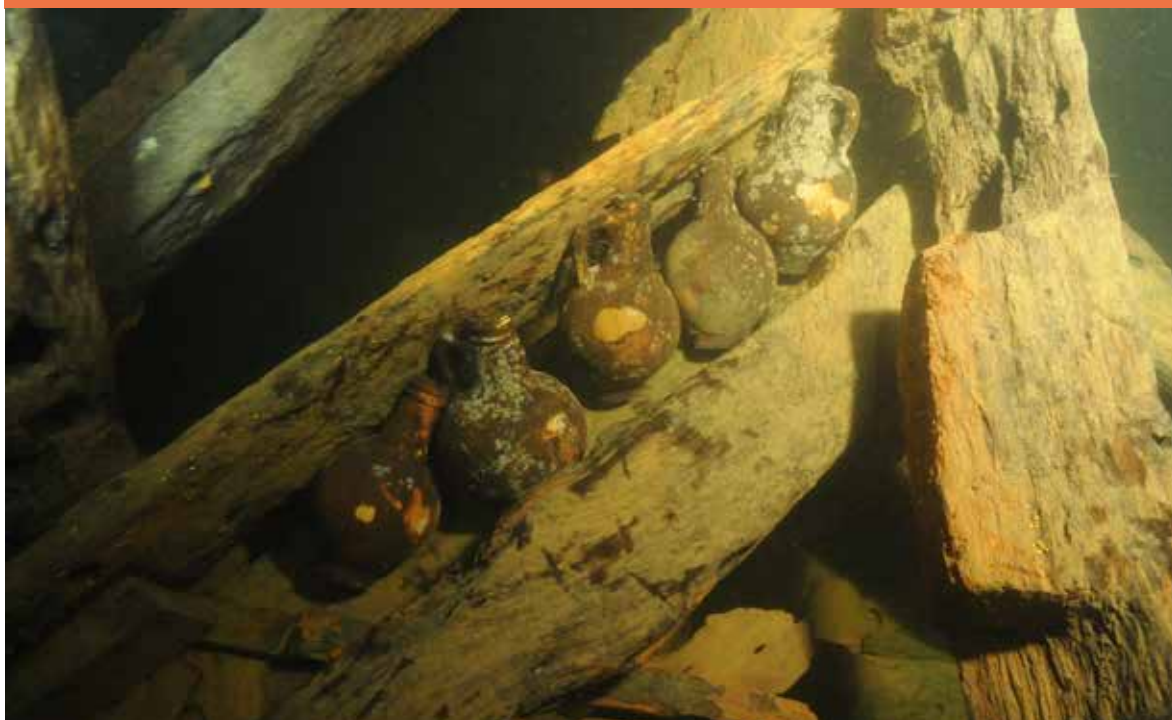
FOTOSTATION 3

Bartmankrus på balk. Foto: SMTM.

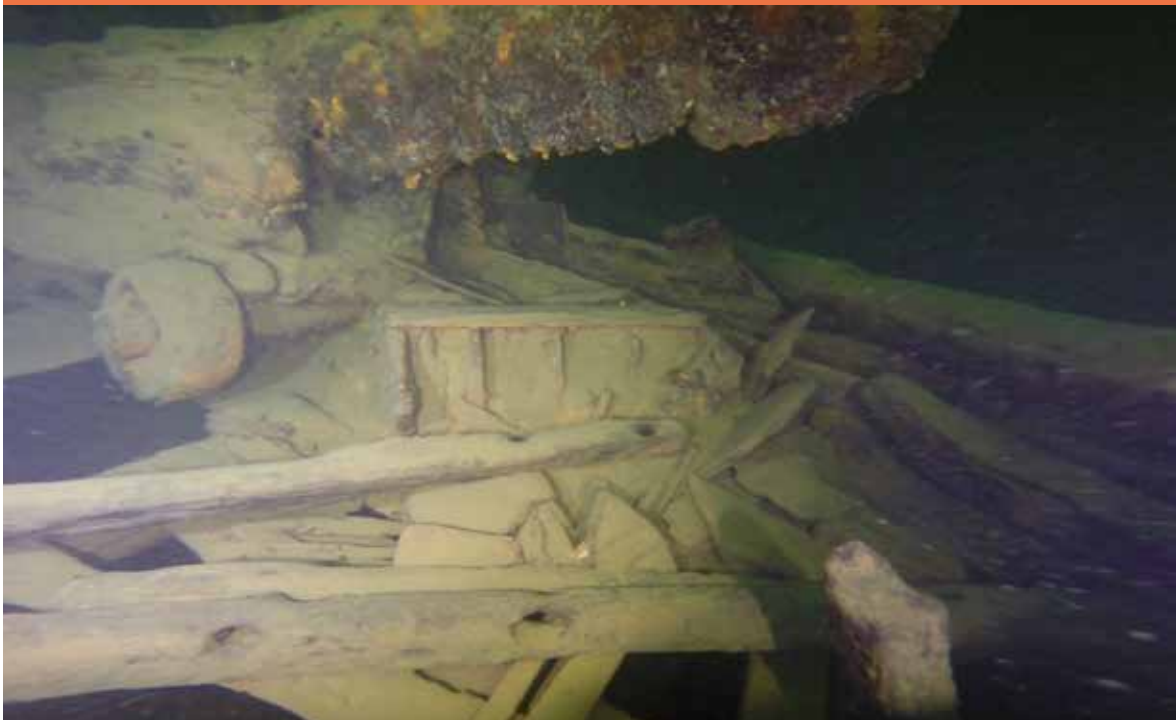
FOTOSTATION 4

Kanon och verktyglåda. Foto: SMTM.

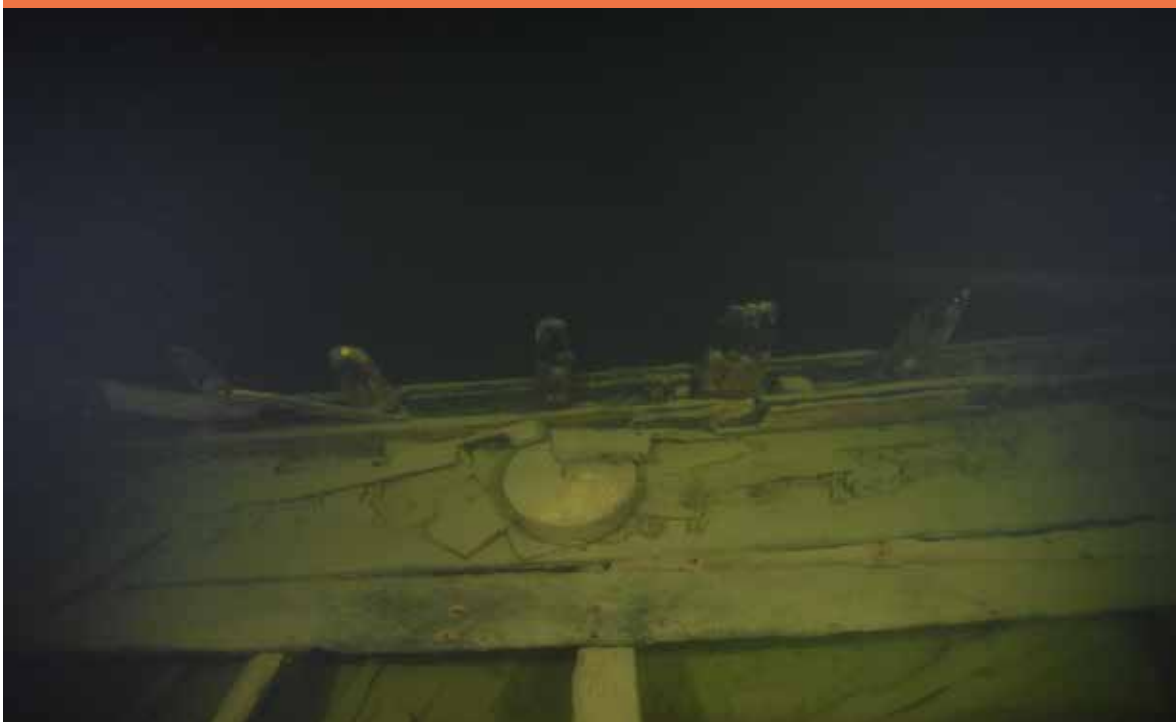
FOTOSTATION 5

Slipsten, block och tågvirke. Foto: SMTM.

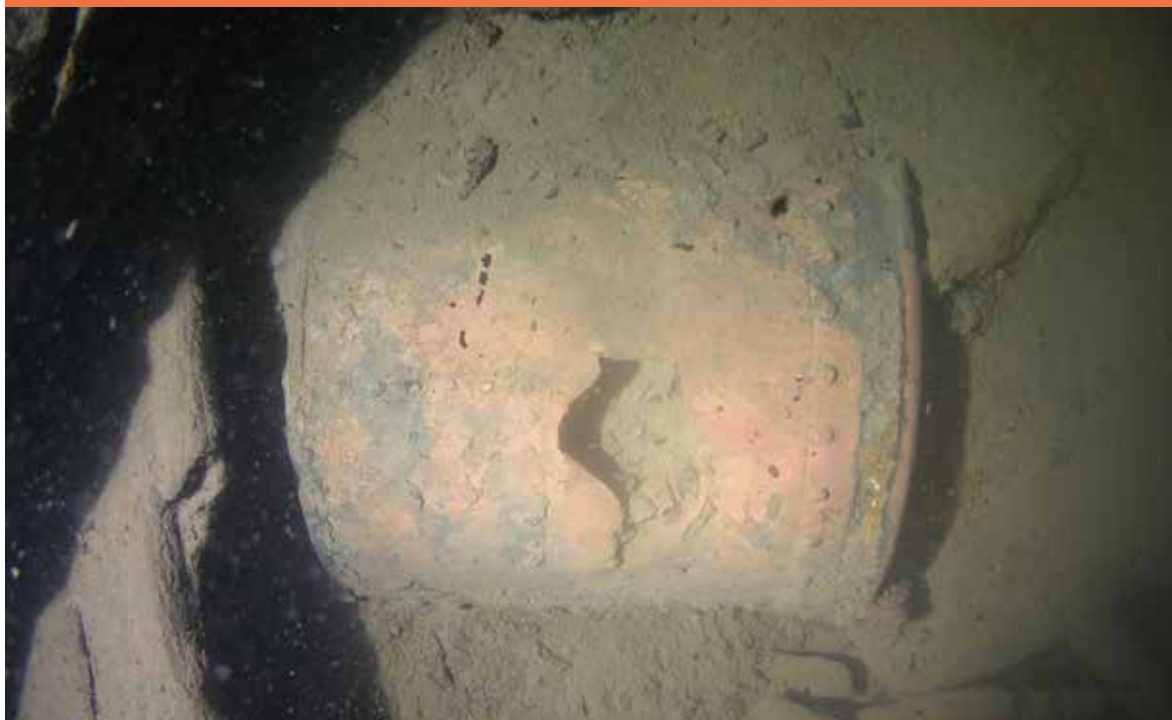
FOTOSTATION 6

Kopparkärl under däck. Foto: SMTM.

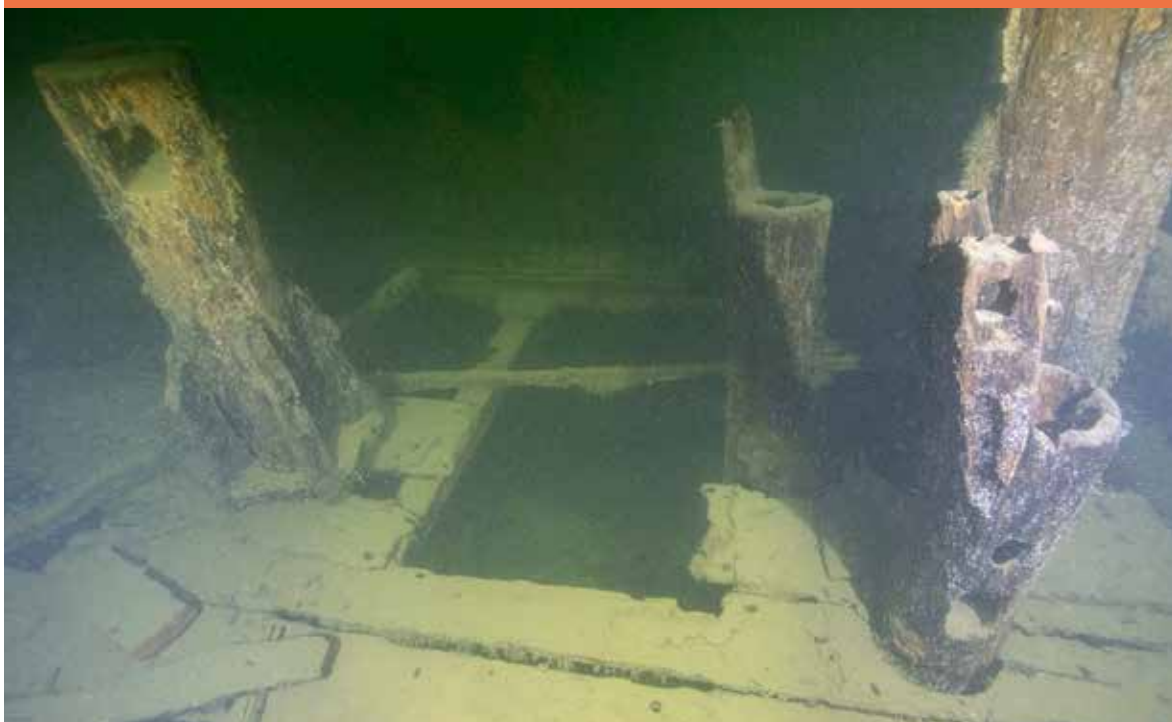
FOTOSTATION 7

Gångspel och pumpar. Foto: SMTM.

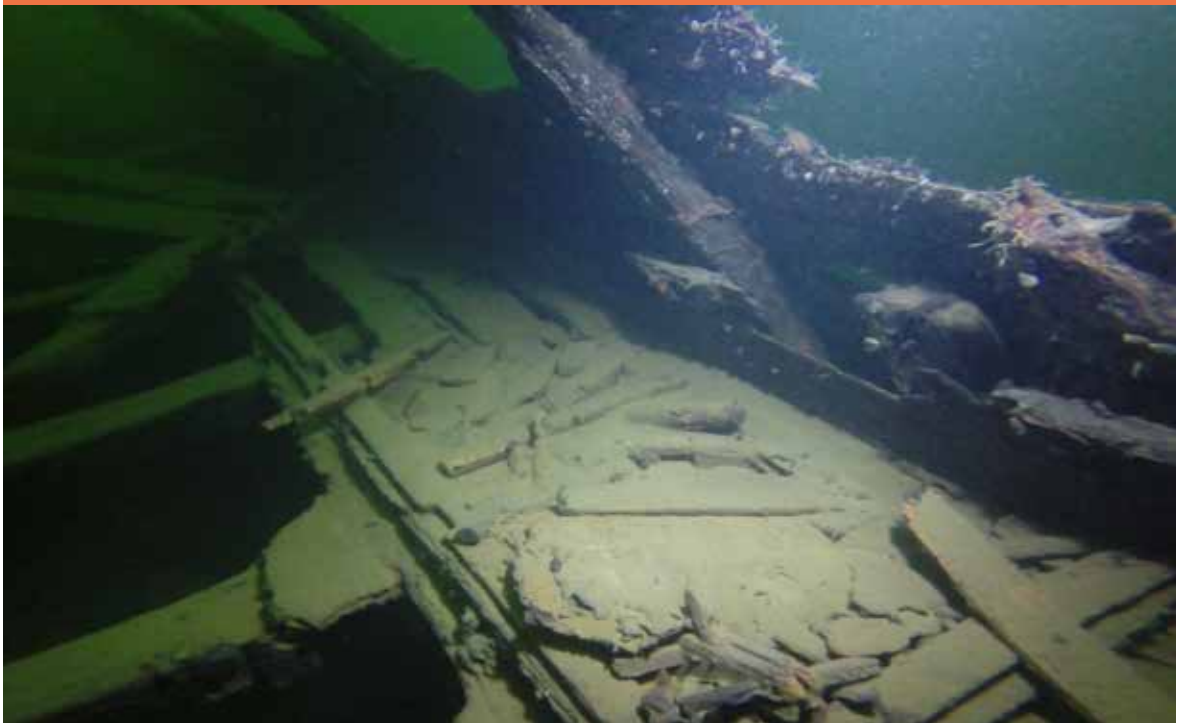
FOTOSTATION 8

Föremål på däck bland annat rottingkorg, skor och yxskaft. Foto: SMTM.

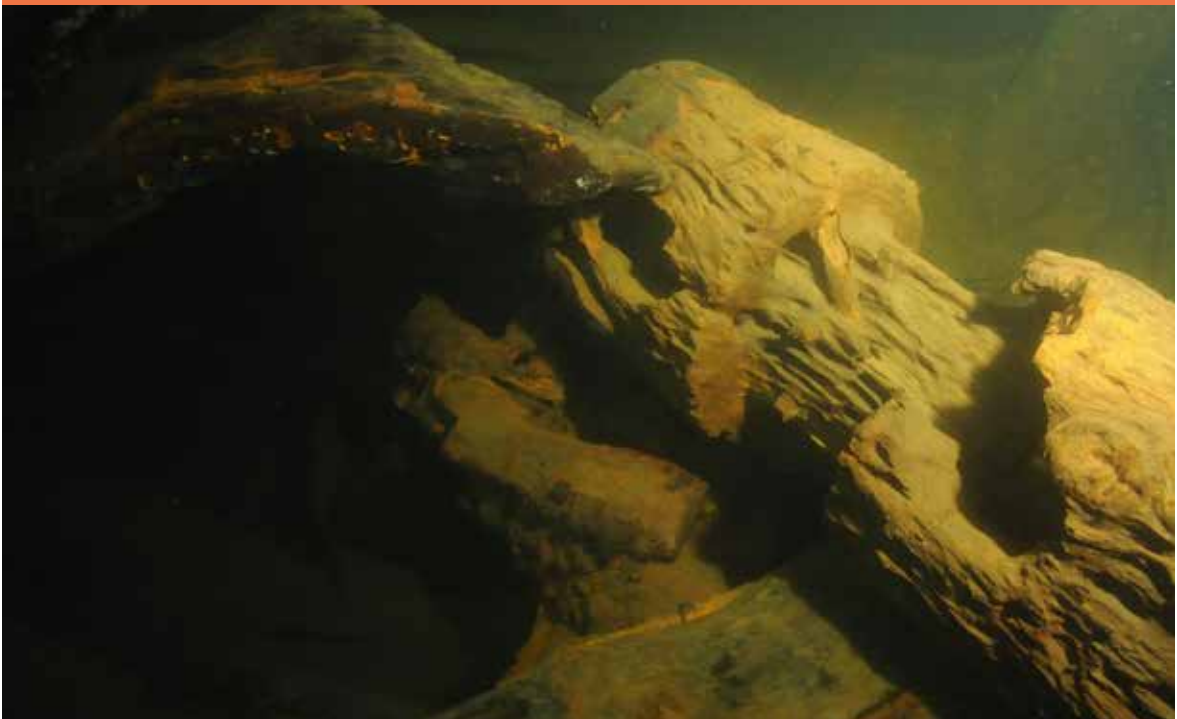
FOTOSTATION 9

9: Bråspel, under detta, på babord sid, hänger en liten kanon i lavett upp och ner.	OK	OK	OK	-	-	OK	-	OK	OK	
På botten, föröver										
10: Galjonsfigur, lejon	OK	OK	OK	-	-	OK	-	OK	OK

Bråspel och en liten kanon i lavett. Foto: SMTM.

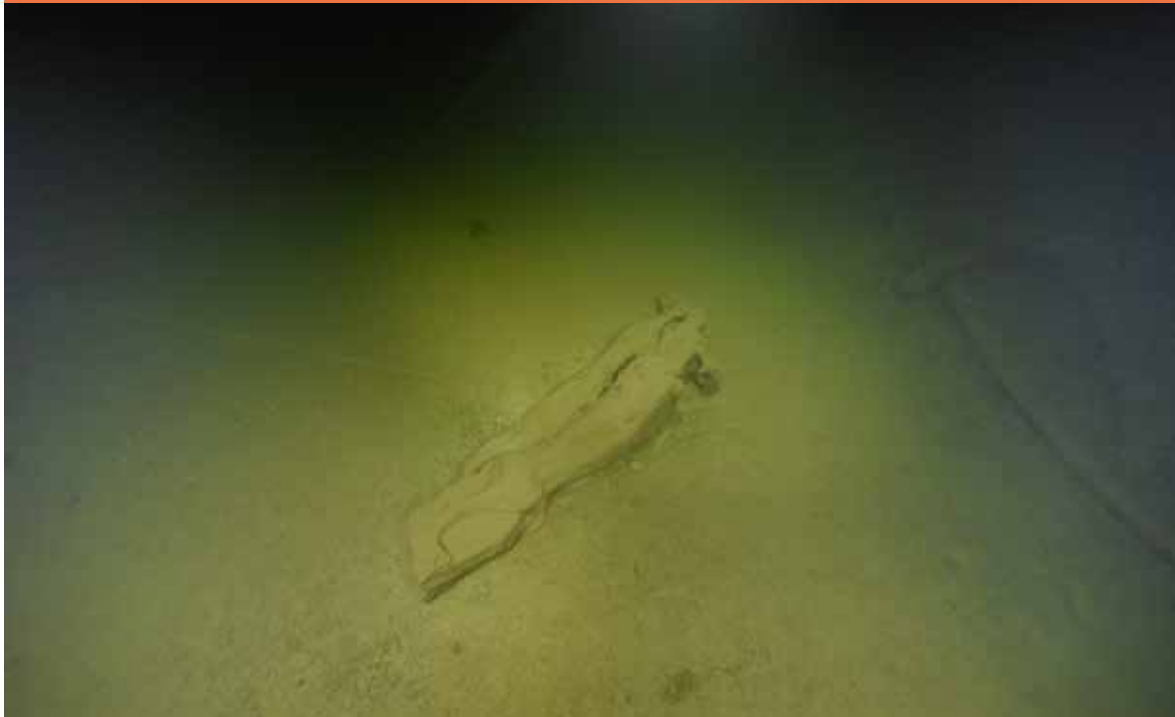
FOTOSTATION 10

Galjonsfigur. Foto: SMTM.
