SJÖHISTORISKA MUSEET
ARKEOLOGISK RAPPORT 2019:9

Sonarkartering i Järlasjön och Sicklasjön

Arkeologisk utredning

Järlasjön och Sicklasjön
Nacka socken
Nacka kommun
Stockholms län

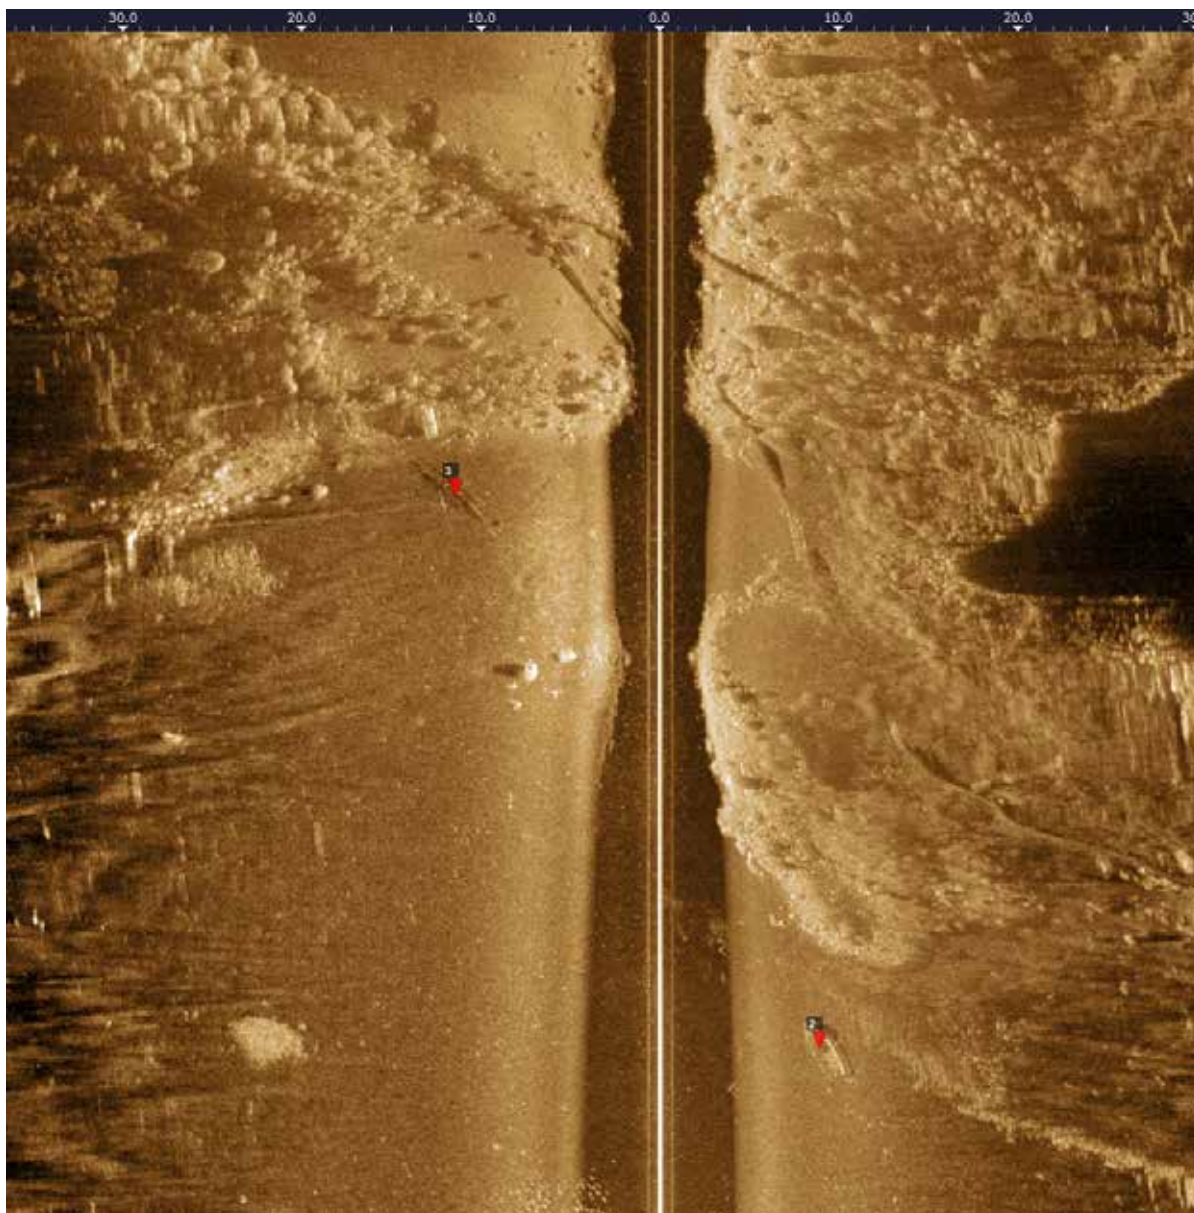
FIGUR 4. Sonarindikation ID 2 och ID 3 i sundet, väster om Fannydal. ID 2 är en fartygslämning på cirka fem meters längd, ID 3 är en möjlig fartygslämning eller kabel (ytterligare kablar syns tydligt i överkanten av sonarbilden). Statens maritima och transporthistoriska museer.

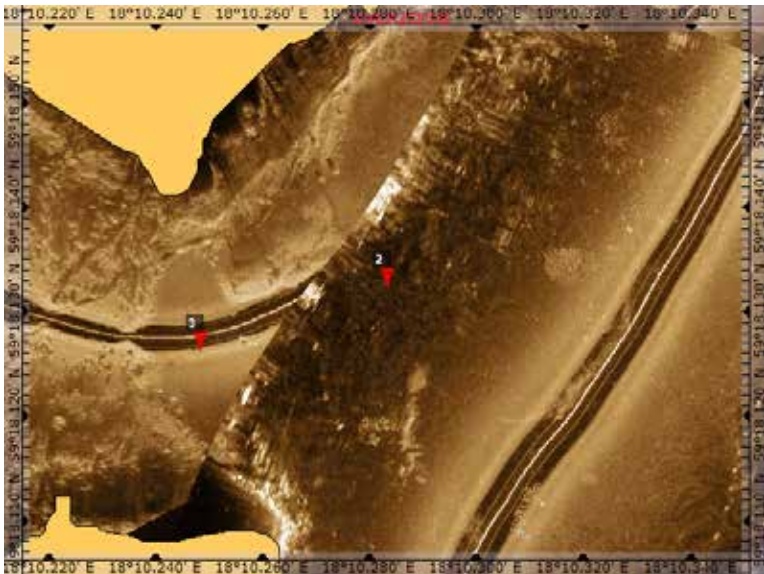
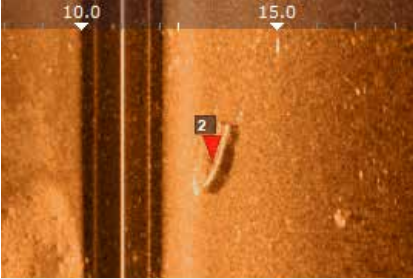
ID	2
Position	59°18.132' N 18°10.283' E
Sonarfil	Side Scan File S190603_12.dvs
Analyserad	2019-06-06 11:08
Klassificering	1
Beskrivning /tolkning	Fartygslämning
Längd	5 m

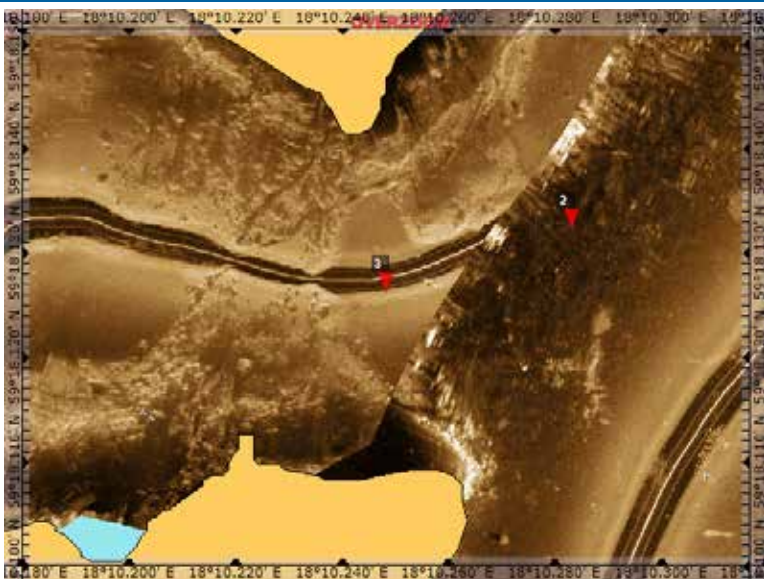
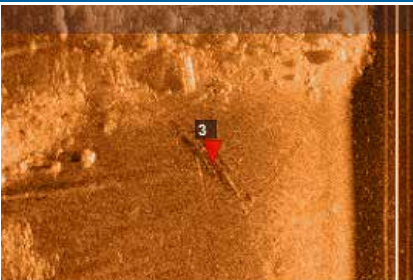
ID	3
Position	59°18.126' N 18°10.248' E
Sonarfil	Side Scan File S190603_5.dvs
Analyserad	2019-06-06 07:46
Klassificering	3
Beskrivning /tolkning	Möjlig fartygslämning eller kabel
Längd	7 m

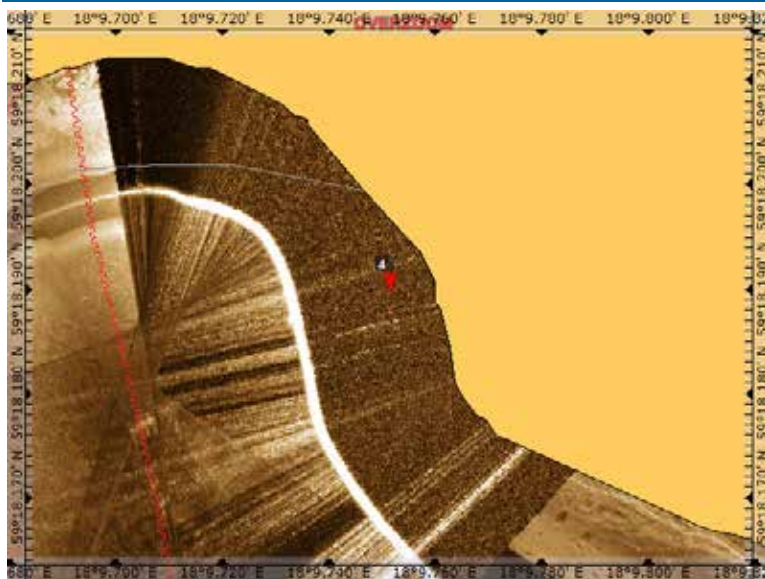
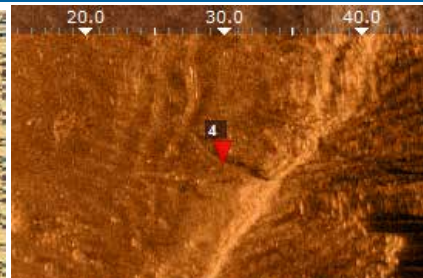
ID	4
Position	59°18.189' N 18°9.752' E
Sonarfil	Side Scan File S190603_5.dvs
Analyserad	2019-06-06 10:47
Klassificering	3
Beskrivning /tolkning	Fartygs/båtlämning eller rör/kabel
Längd	9 m

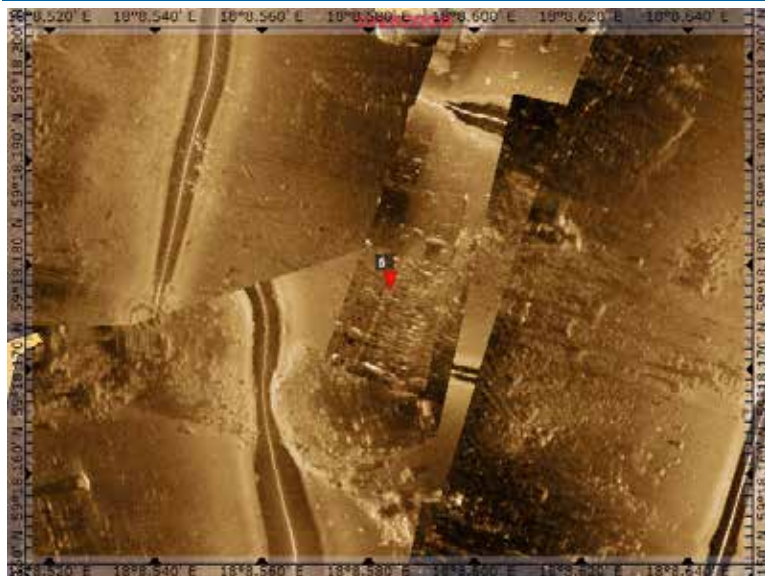
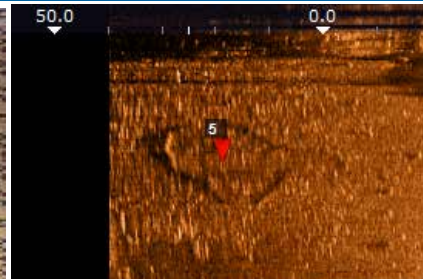
ID	5
Position	59°18.177' N 18°8.584' E
Sonarfil	Side Scan File S190603_8.dvs
Analyserad	2019-06-06 10:52
Klassificering	3
Beskrivning /tolkning	Möjlig fartygslämning
Längd	11 m

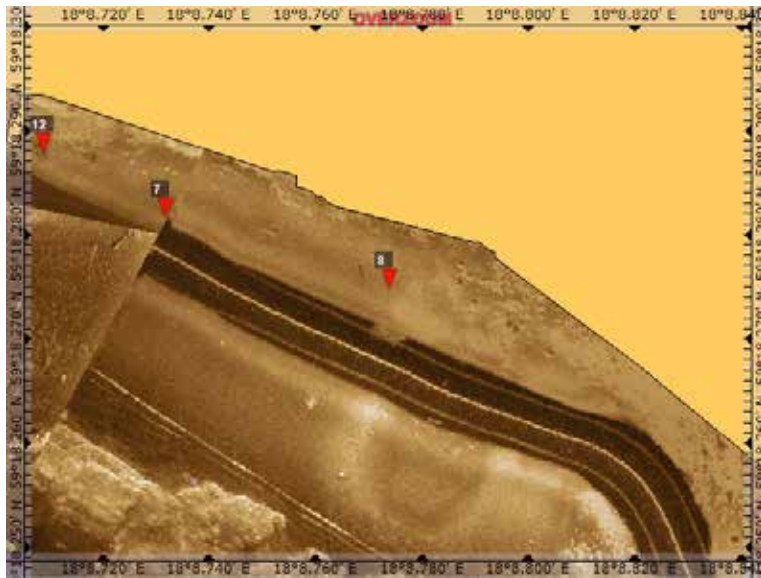
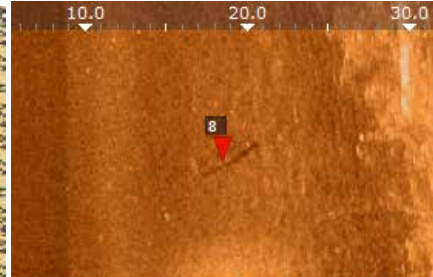
ID	8
Position	59°18.275' N 18°8.774' E
Sonarfil	Side Scan File S190603_8.dvs
Analyserad	2019-06-06 11:00
Klassificering	2
Beskrivning /tolkning	Trolig fartygslämning
Längd	4 m

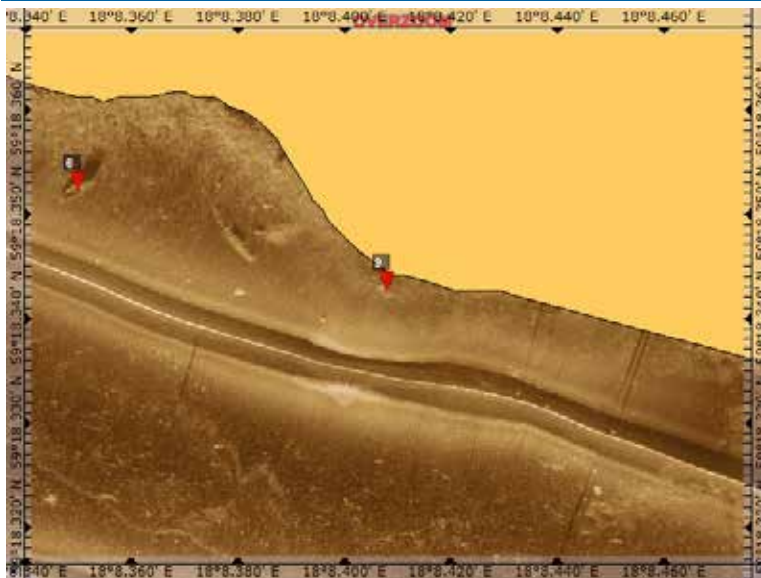
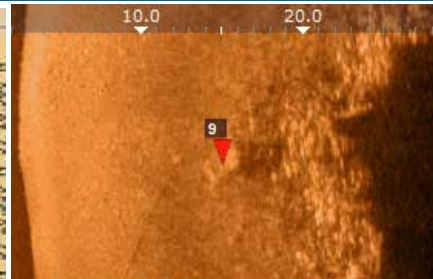
ID	9
Position	59°18.342' N 18°8.408' E
Sonarfil	Side Scan File S190603_8.dvs
Analyserad	2019-06-06 10:57
Klassificering	5
Beskrivning /tolkning	Möjlig brygga/stenkista
Längd	2 m

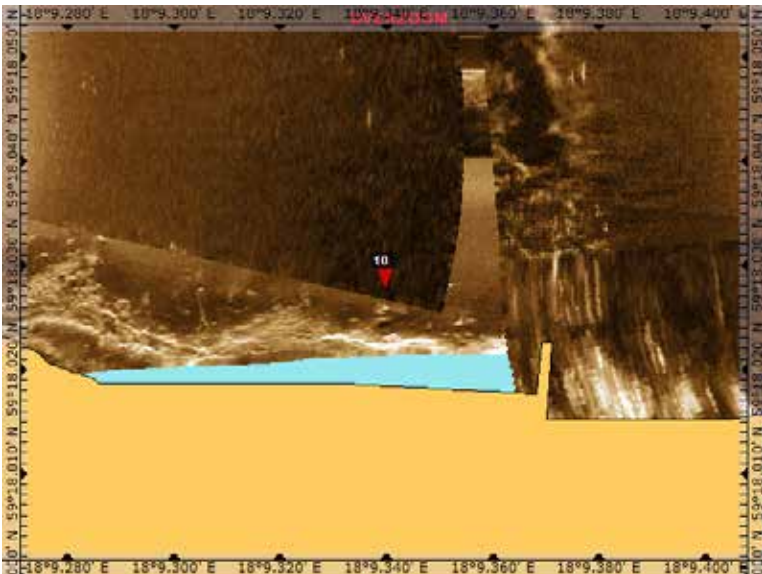
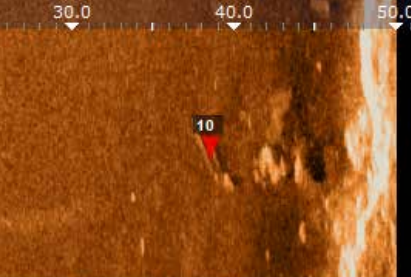
ID	10
Position	59°18.028' N 18°9.340' E
Sonarfil	Side Scan File S190603_10.dvs
Analyserad	2019-06-06 11:03
Klassificering	3
Beskrivning /tolkning	Möjlig fartygslämning
Längd	5 m

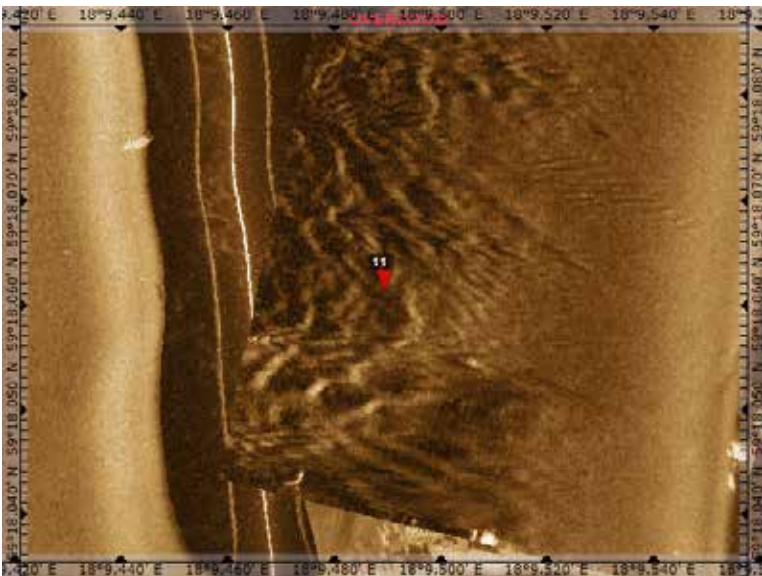
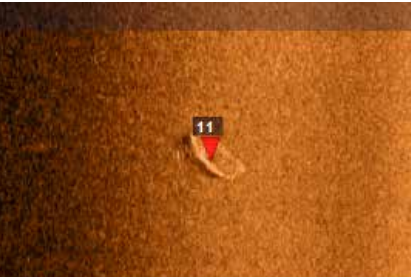
ID	11
Position	59°18.061' N 18°9.489' E
Sonarfil	Side Scan File S190603_10.dvs
Analyserad	2019-06-06 11:03
Klassificering	1
Beskrivning /tolkning	Fartygs/båtlämning
Längd	5 m

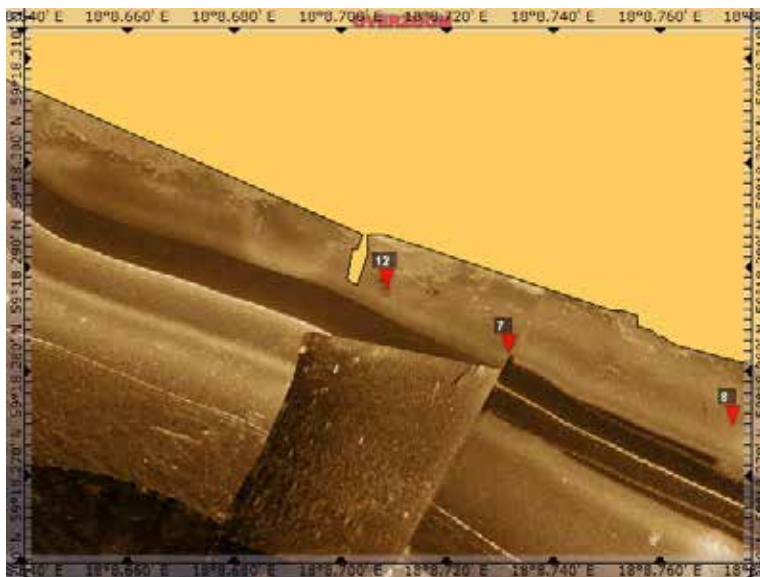
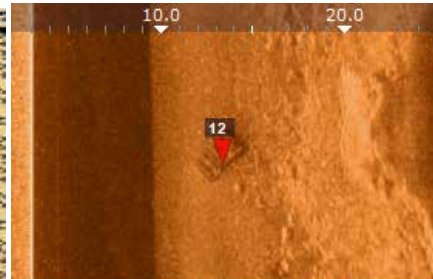
ID	12
Position	59°18.288' N 18°8.709' E
Sonarfil	Side Scan File S190603_8.dvs
Analyserad	2019-06-06 10:59
Klassificering	5
Beskrivning /tolkning	Trolig brygga/stenkista
Längd	3 m

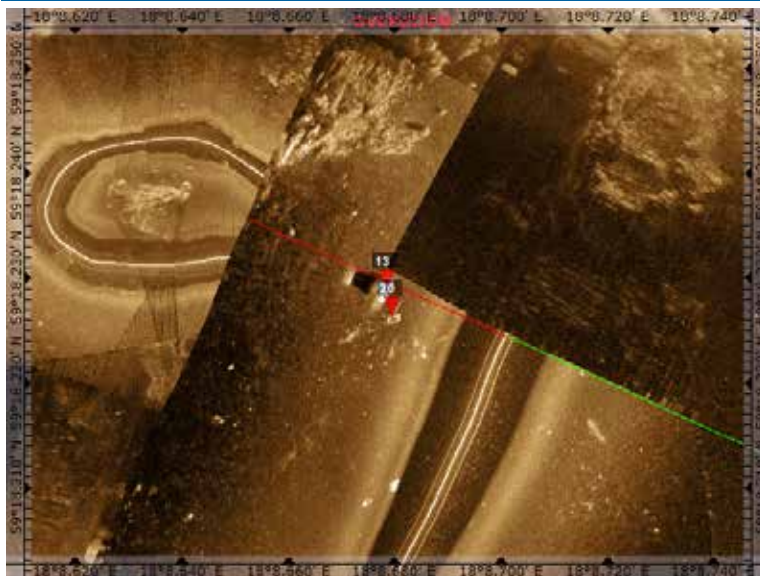
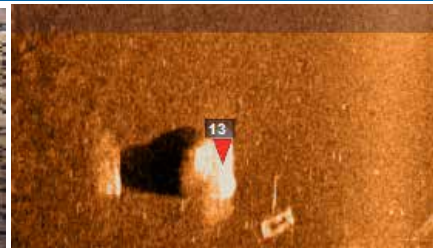
ID	13
Position	59°18.229' N 18°8.679' E
Sonarfil	Side Scan File S190604_5.dvs
Analyserad	2019-06-06 11:09
Klassificering	5
Beskrivning /tolkning	Hårt objekt, kanske en sten, med ett rektangulärt objekt bredvid (ID 20).
Längd	3 m

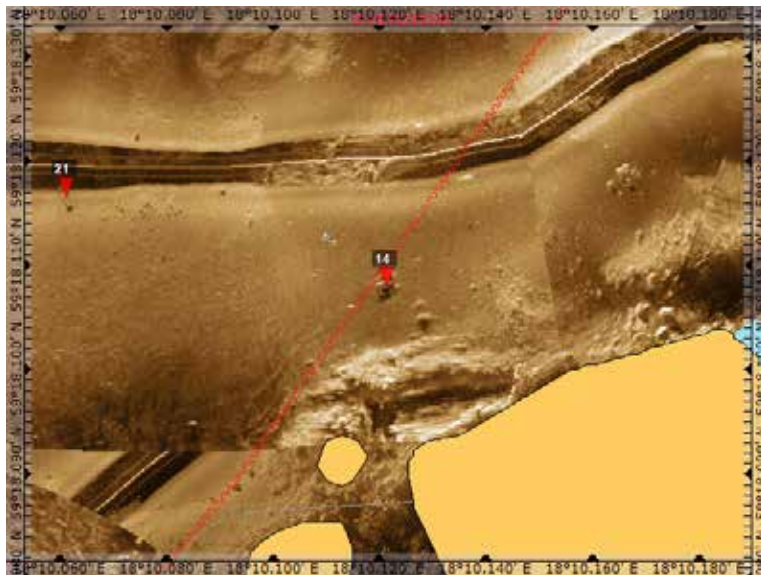
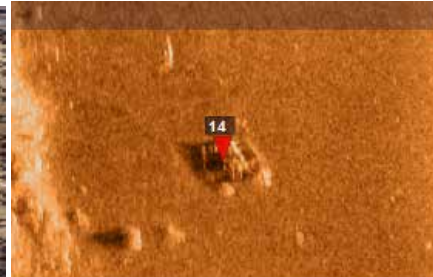
ID	14
Position	59°18.108' N 18°10.121' E
Sonarfil	Side Scan File S190603_15.dvs
Analyserad	2019-06-06 11:18
Klassificering	5
Beskrivning /tolkning	Möjlig brygga/stenkista
Längd	3 m

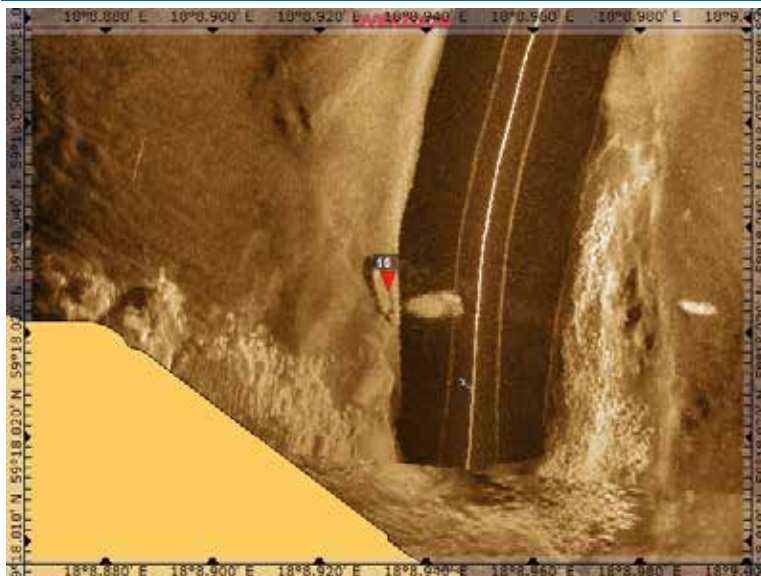
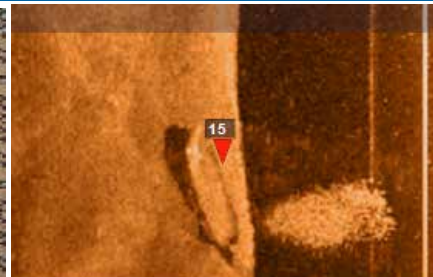
I den största av områdets tre sjöar resulterade undersökningen i 19 sonarindikationer varav flera kan bedömas som säkra fartyglämningar. Den största är ID 15 (framsidesbild på rapporten).

ID	15
Position	59°18.034' N 18°8.933' E
Sonarfil	Side Scan File S190604_8.dvs
Analyserad	2019-06-04 11:29
Klassificering	1
Beskrivning /tolkning	Fartygslämning
Längd	10 m

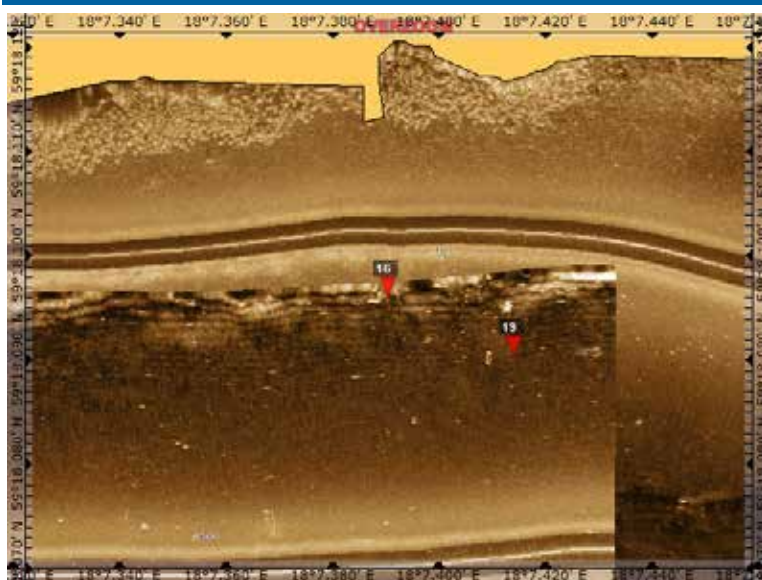
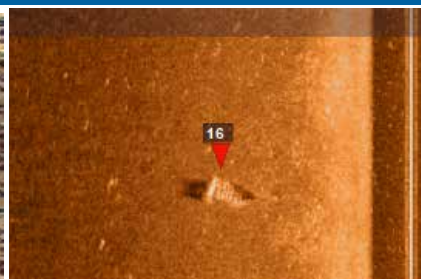
ID	16
Position	59°18.096' N 18°7.391' E
Sonarfil	Side Scan File S190604_16.dvs
Analyserad	2019-06-04 13:57
Klassificering	5
Beskrivning /tolkning	Hårt objekt
Längd	2 m

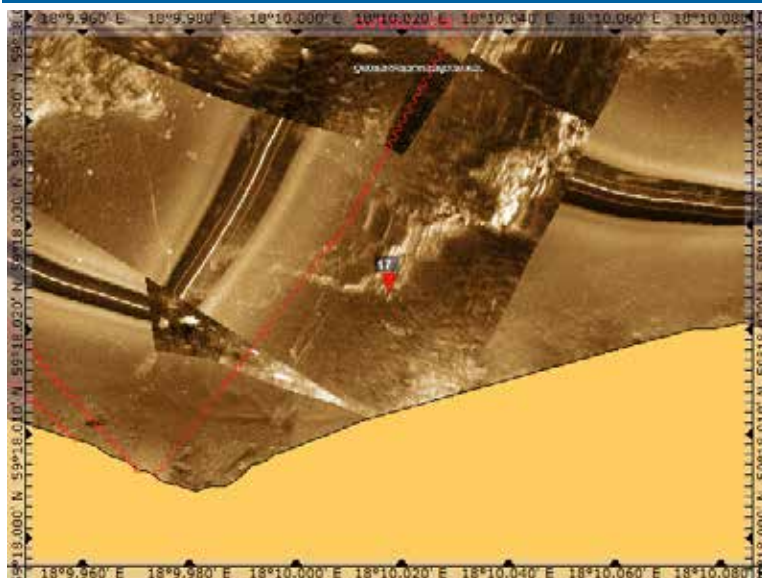
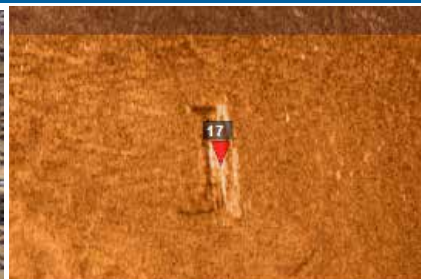
ID	17
Position	59°18.023' N 18°10.018' E
Sonarfil	Side Scan File S190603_11.dvs
Analyserad	2019-06-06 11:07
Klassificering	2
Beskrivning /tolkning	Trolig fartygslämning
Längd	7 m

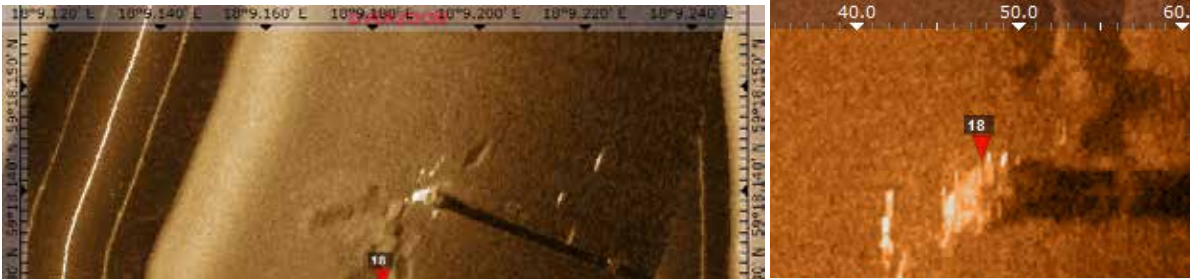
ID	18
Position	59°18.130' N 18°9.182' E
Sonarfil	Side Scan File S190604_11.dvs
Analyserad	2019-06-04 12:55
Klassificering	5
Beskrivning /tolkning	Hårt eko, kanske en sten hög/ballasthög eller skrot
Längd	7 m

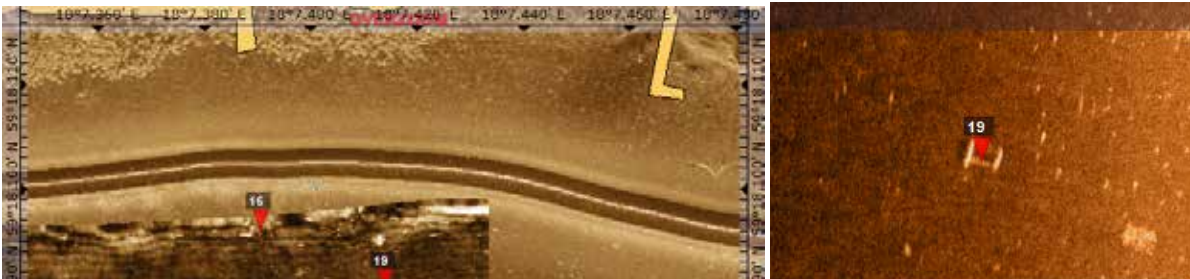
ID	19
Position	59°18.090' N 18°7.414' E
Sonarfil	Side Scan File S190604_16.dvs
Analyserad	2019-06-06 11:10
Klassificering	5
Beskrivning /tolkning	Rektangulärt objekt
Längd	3 m

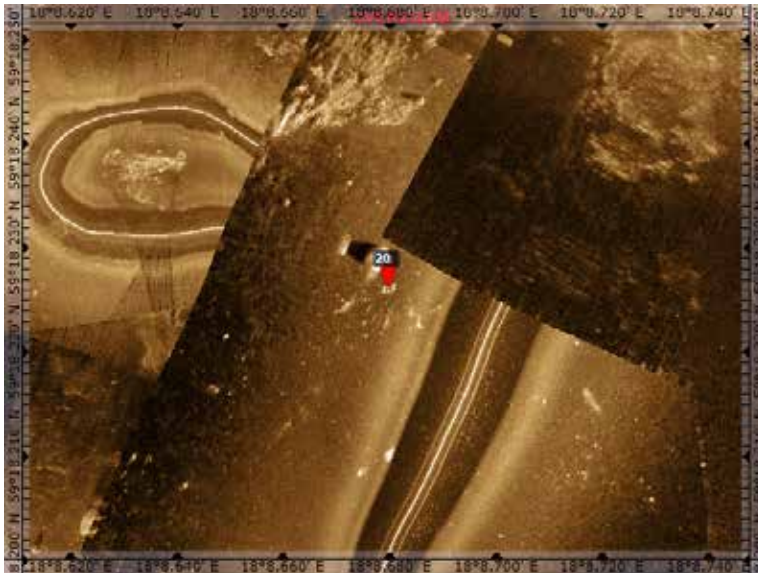
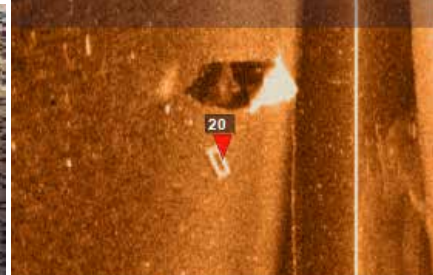
ID	20
Position	59°18.226' N 18°8.680' E
Sonarfil	Side Scan File S190603_15.dvs
Analyserad	2019-06-06 11:08
Klassificering	5
Beskrivning /tolkning	Rektangulärt objekt
Längd	2 m

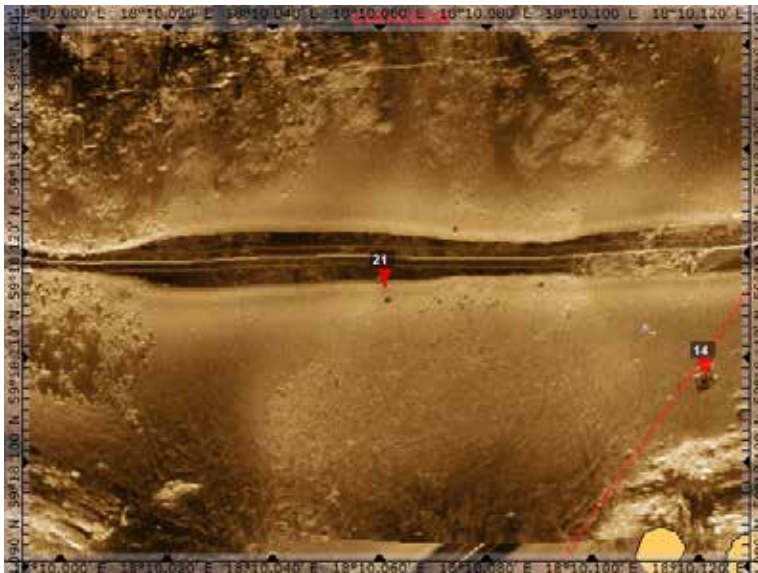
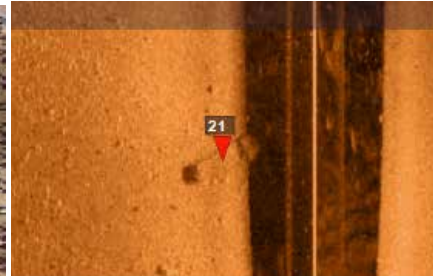
ID	21
Position	59°18.116' N 18°10.061' E
Sonarfil	Side Scan File S190603_15.dvs
Analyserad	2019-06-06 11:09
Klassificering	2
Beskrivning /tolkning	Trolig fartygslämning
Längd	4 m

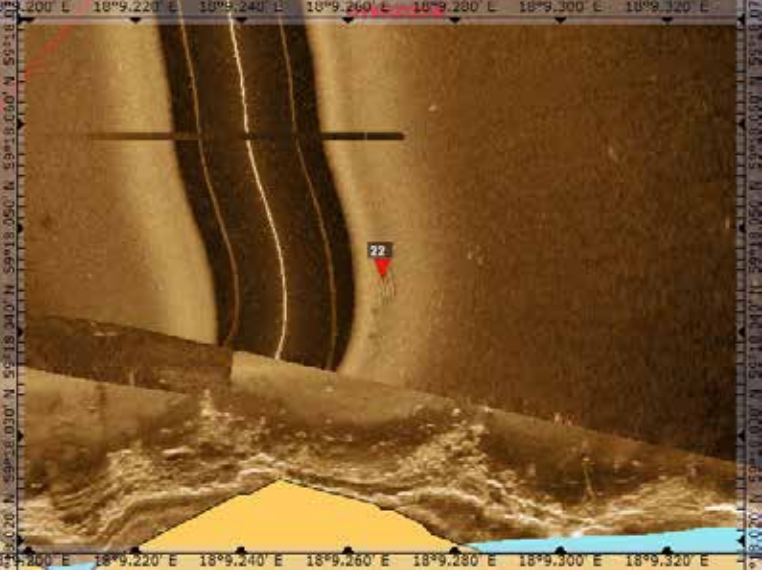
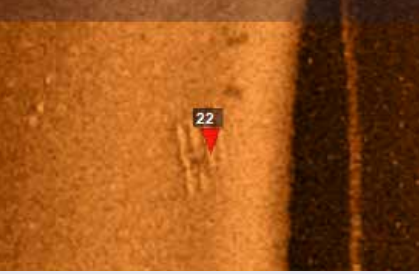
ID	22
Position	59°18.045' N 18°9.266' E
Sonarfil	Side Scan File S190604_11.dvs
Analyserad	2019-06-06 11:43
Klassificering	5
Beskrivning /tolkning	Okänt objekt
Längd	7 m

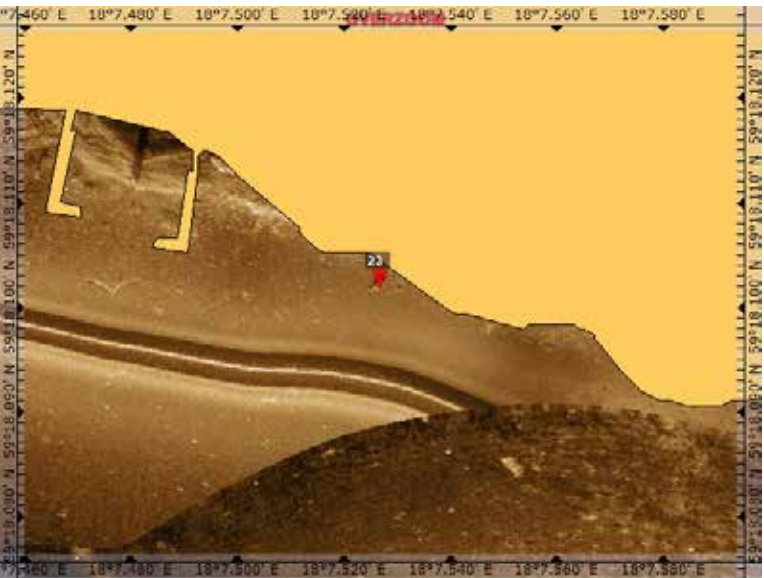
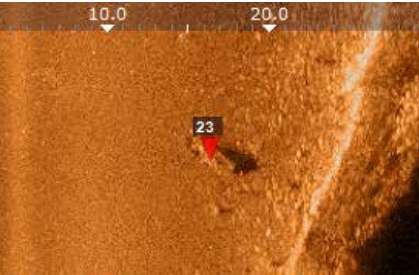
ID	23
Position	59°18.102' N 18°7.527' E
Sonarfil	Side Scan File S190604_16.dvs
Analyserad	2019-06-06 11:45
Klassificering	3
Beskrivning /tolkning	Möjlig fartygslämning
Längd	3 m

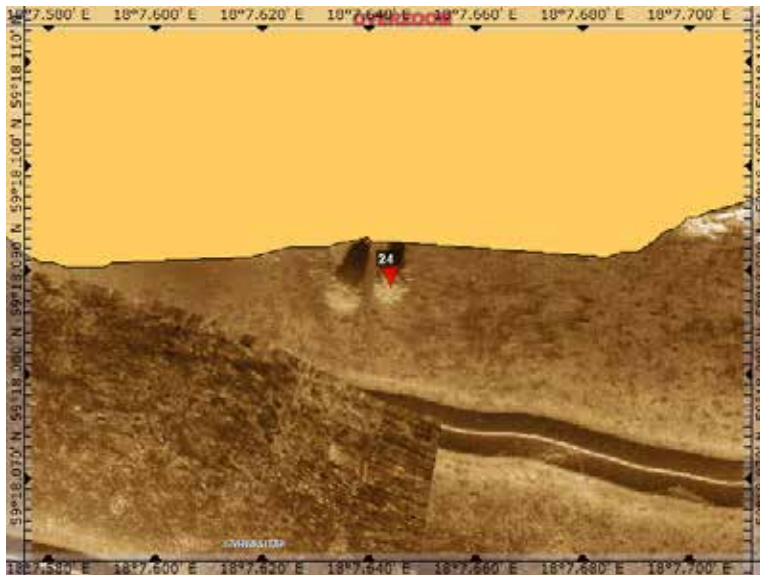
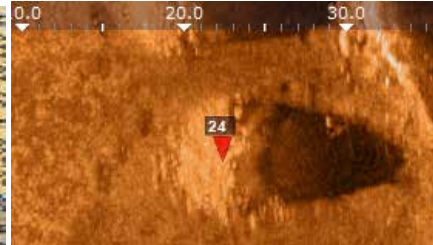
ID	24
Position	59°18.088' N 18°7.644' E
Sonarfil	Side Scan File S190604_16.dvs
Analyserad	2019-06-06 11:45
Klassificering	5
Beskrivning /tolkning	Möjligan existerande brygga eller rester av en äldre brygga.
Längd	6 m

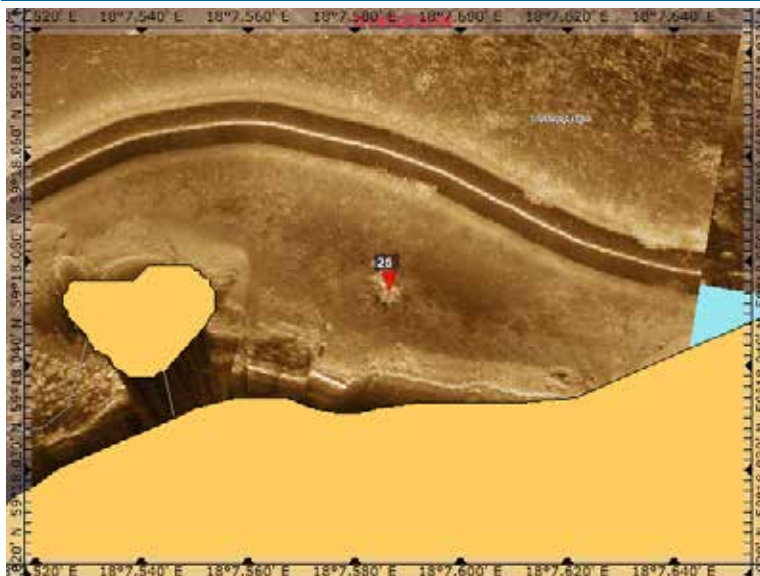
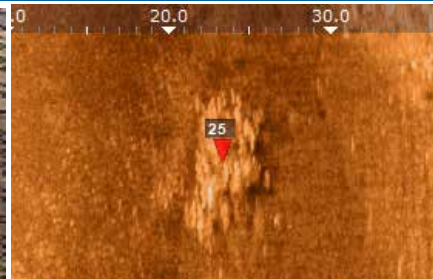
ID	25
Position	59°18.047' N 18°7.587' E
Sonarfil	Side Scan File S190604_17.dvs
Analyserad	2019-06-06 11:47
Klassificering	5
Beskrivning /tolkning	Möjligt bryggfundament
Längd	4 m
