# JUNIBACKEN

## MARINARKEOLOGISK UTREDNING ETAPP2

**L2015:7789**  
DJURGÅRDEN 1:1  
STOCKHOLMS SOCKEN  
STOCKHOLMS KOMMUN  
STOCKHOLMS LÄN

MARCO ALI

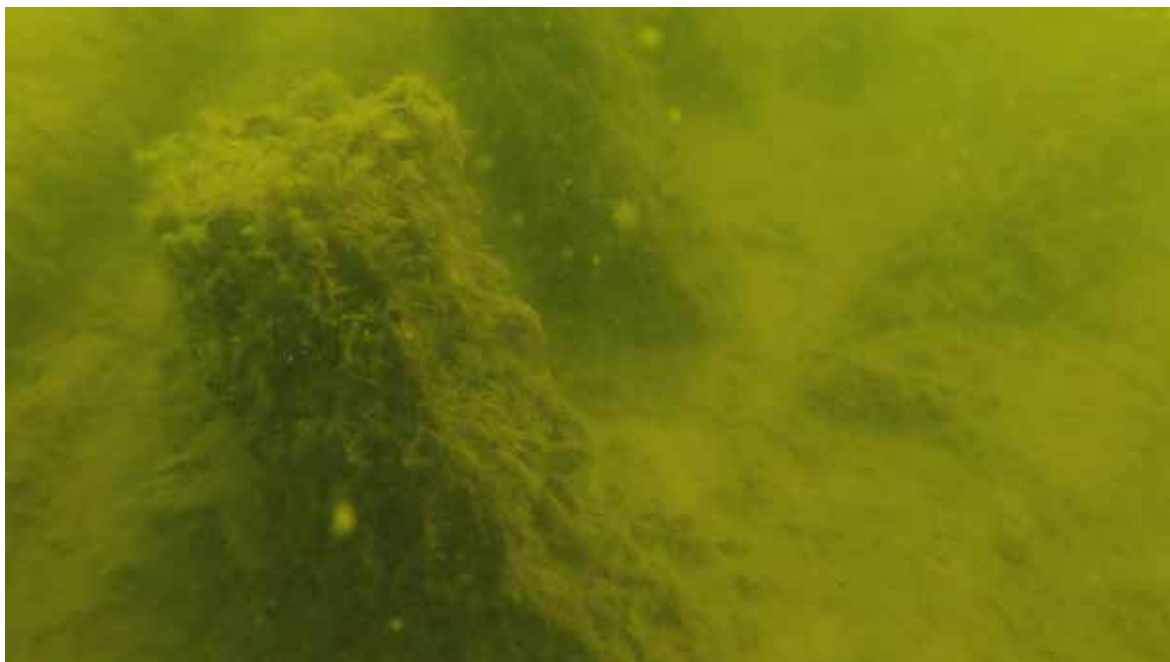
Fartygslämning i trä nedsjunken i sediment. Spant av ek som sticker upp cirka 20 cm från botten vid akterpartiet (se figur 6) och cirka 1,5 m vid fören. Bordläggning och innergarnering av furu eller gran.

**FIGUR 6.** Spant på ID1, sticker ut cirka 20 cm ur sedimenten. Foto: Mikael Fredholm, SMTM (Fo223510DIG).

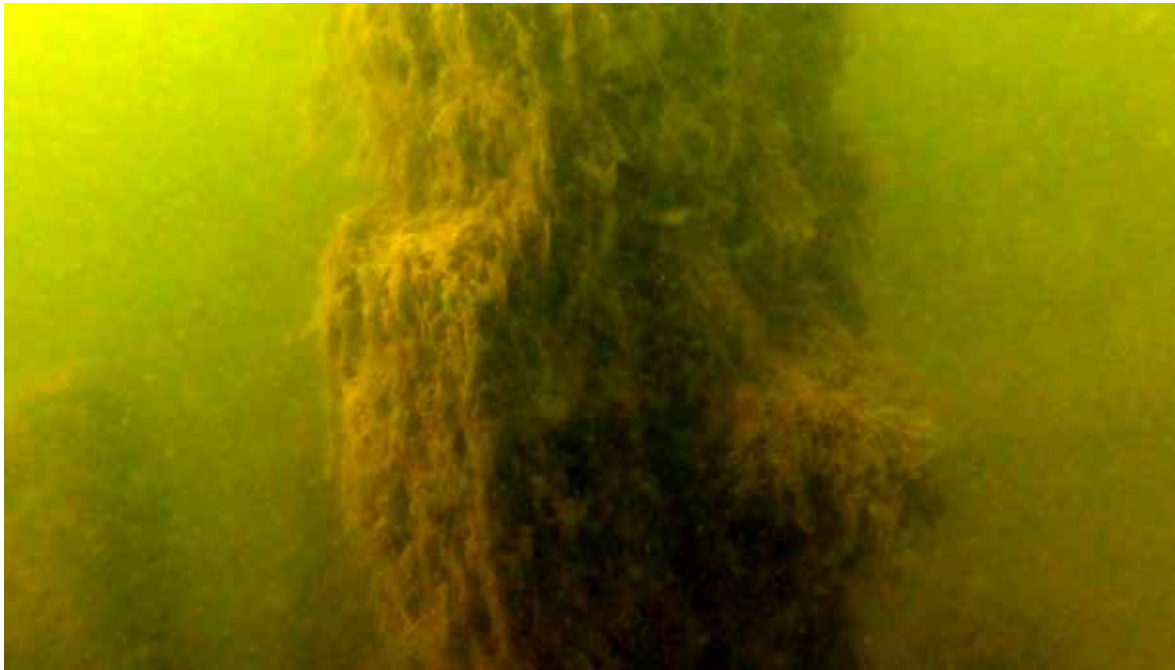
Förstäven är bevarad i sin fulla längd (se figur 7) och har en kraftig schackel. Denna kraftig korroderat sitter långt ned från stävtoppen och var troligtvis ämnad för att dra fartyget. Inga spår efter rigg på vraket.

**FIGUR 7.** Bilden visar en järnbult som går igenom förstäven. Foto: Mikael Fredholm (Fo223511DIG).

mängden av järndetaljer (se figur 7,8 ), samt jämförelser med andra fartygslämningar i Mälaren och Stockholmsområdet (exempelvis Altrock 2019: 11,

Fredholm 2012:19), gör att SMTM bedömer att fartygslämningen är från andra hälften av 1800-talet eller senare. Bedöms som övrig kulturhistorisk lämning.

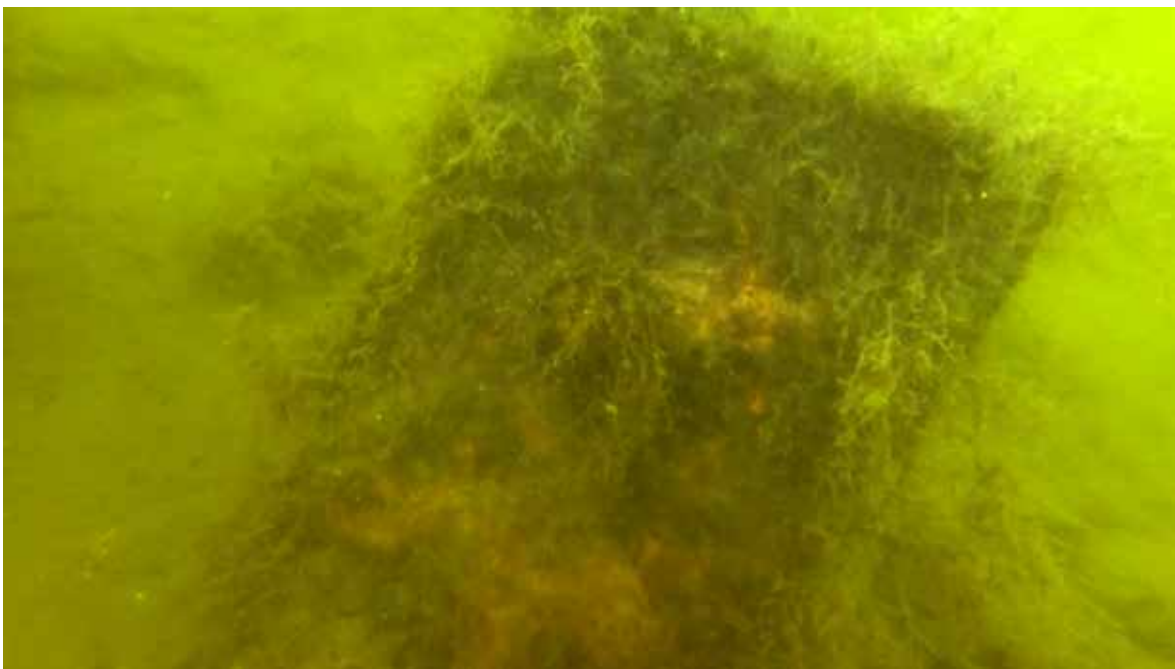
**FIGUR 8.** Bilden visar en järnbult i ett av spanten. Foto: Mikael Fredholm (Fo223512DIG).

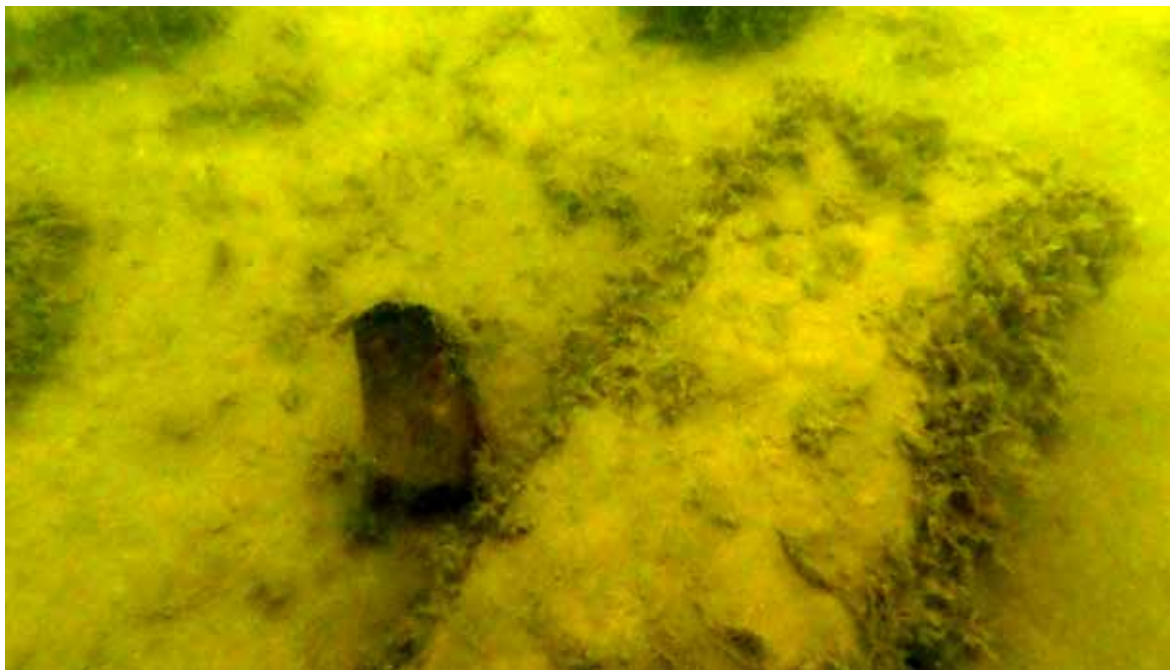
Planka som är cirka 6 m lång och 25 cm bred  
(se figur 9).

**FIGUR 9.** ID2, planka 6 m lång och 25 cm bred. Foto: Mikael Fredholm, SMTM (Fo223513DIG).

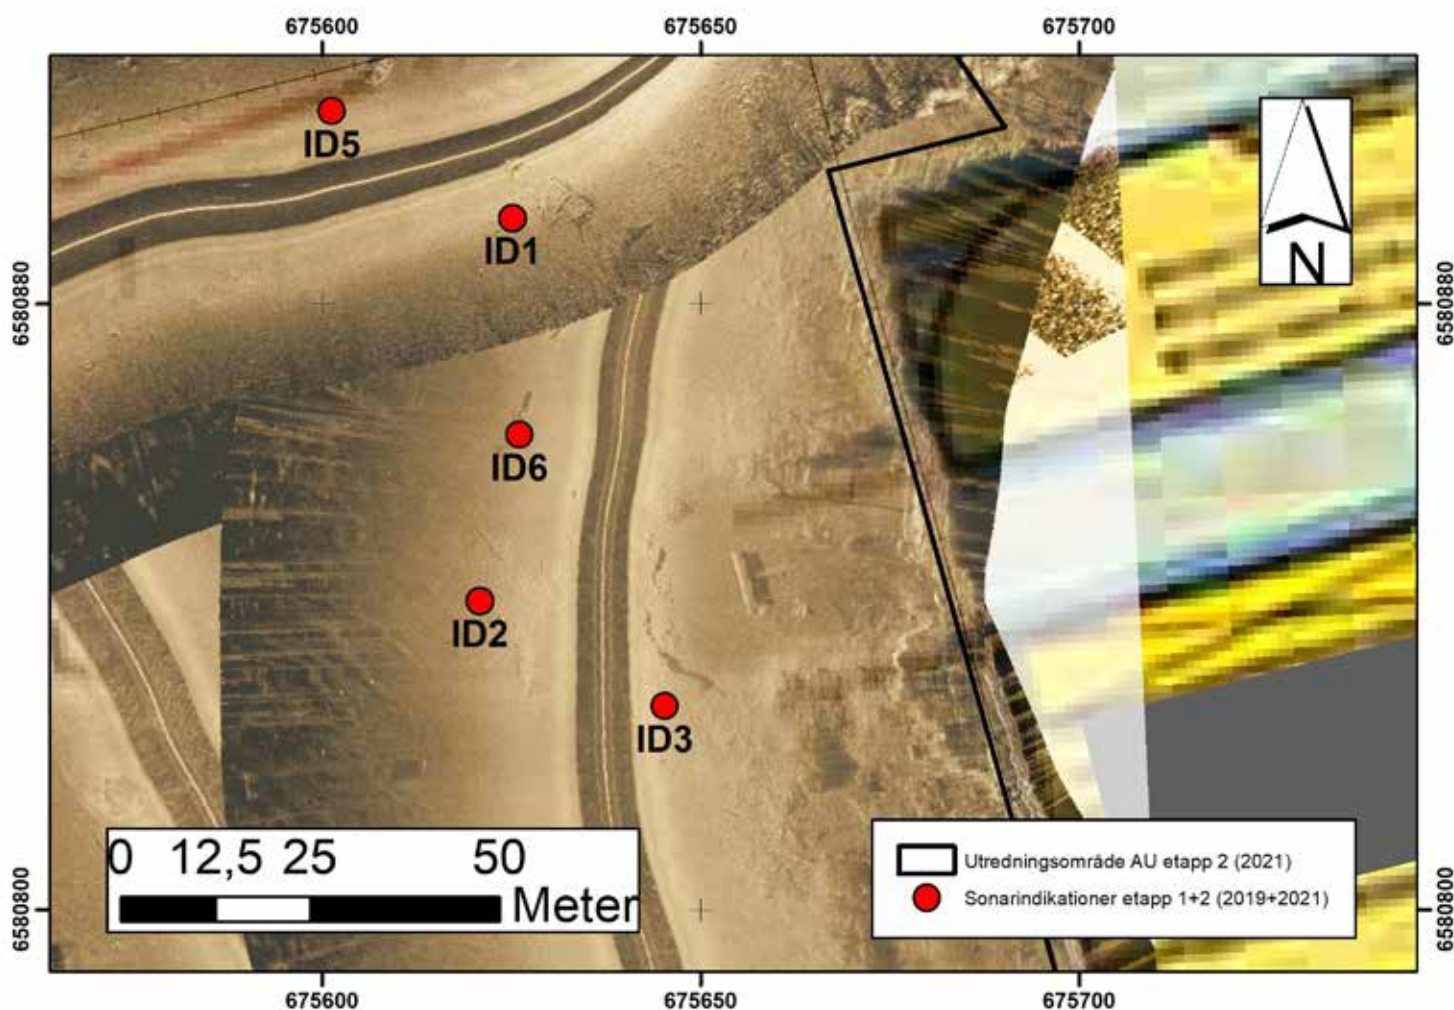
**FIGUR 10.** Sonardata som överlappar ett utsnitt av ”Karta över de centrala delarna av Stockholm 1938-1940”. Notera hur torpedbåtsslipen passar in i storlek och position med ID3. Lantmäteriet, licensierad CC0. Bearbetat av Håkan Thorén, Mikael Fredholm, Marco Ali SMTM.

En vall i botten, cirka 1 m hög. Möjligen orsakad av muddring eller från vattenutlopp. Det skulle även

kunna vara resterna av torpedbåtsslipen som anlades 1872 (se figur 10).

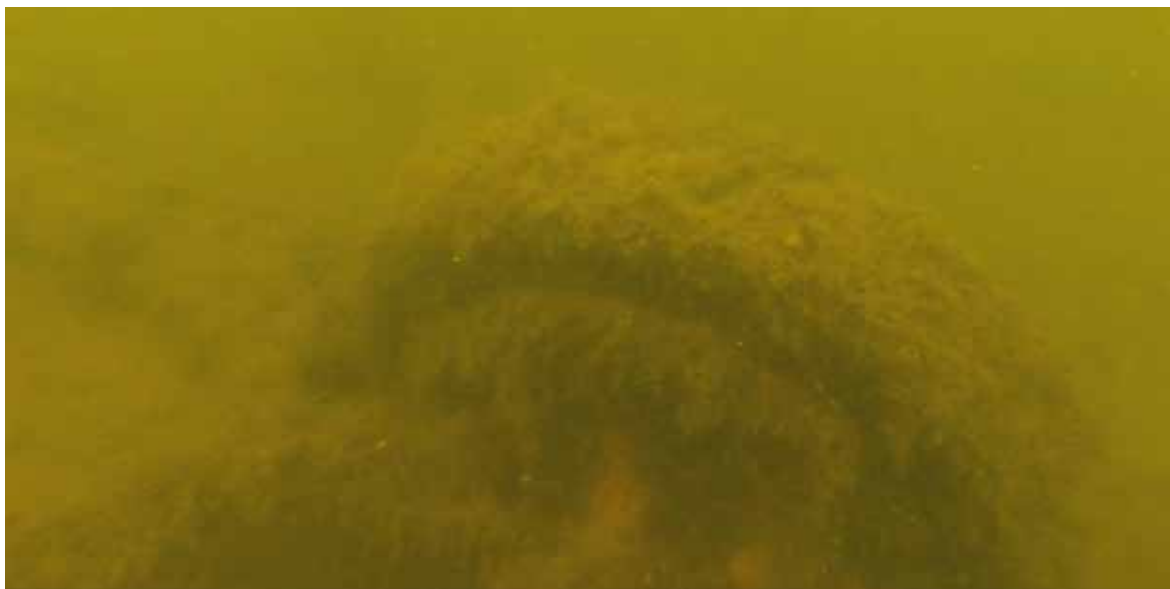
Underrede till äldre bil med fyra hjul med gummidäck (se figur10).

**FIGUR 11.** Ena däcket på bilen, ID5. Foto: Mikael Fredholm, SMTM (Fo223514DIG).

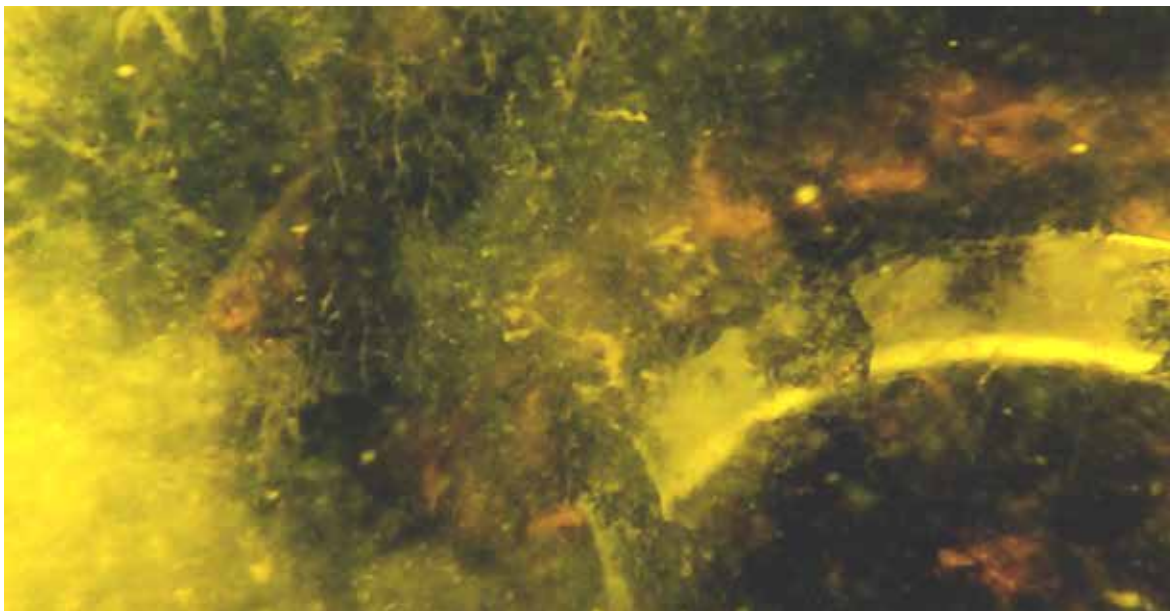
**FIG. 12.** Utsidan på ett av däcken av ID5. Notera den kromade navkapseln. Foto: Mikael Fredholm, SMTM (Fo223515DIG).

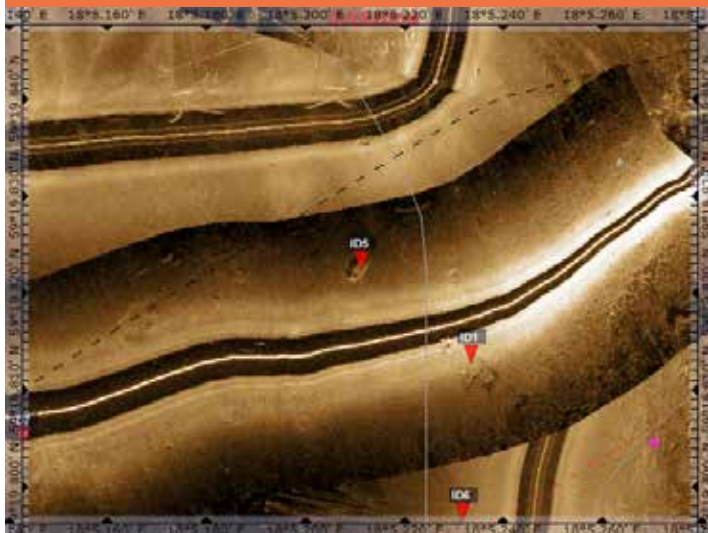
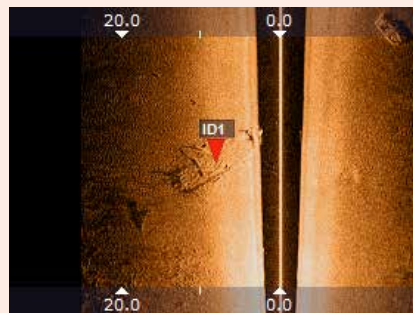
### ID1

| Beskrivning | Fartygslämning i trä,<br>med järnbultar och<br>järnfästningar. |

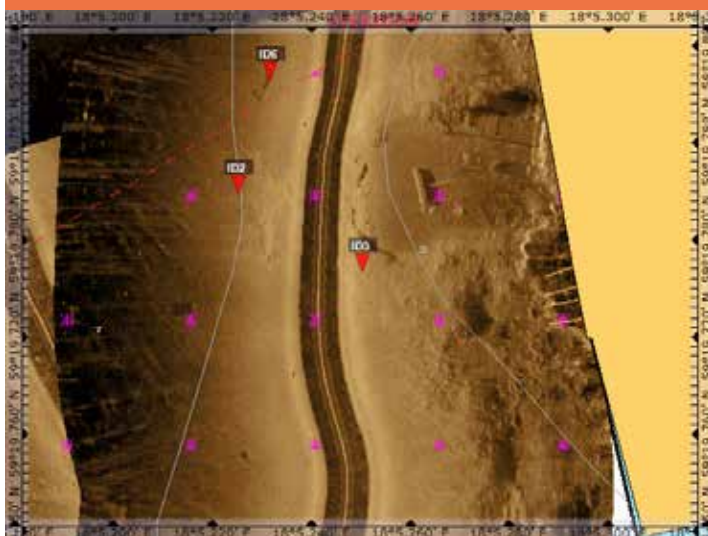
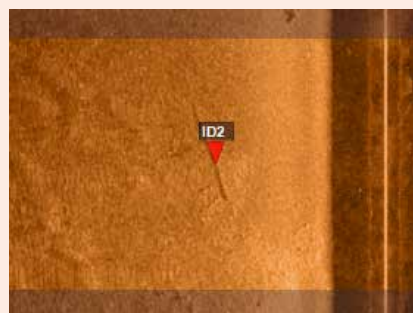
### ID2

| Beskrivning | En lång planka. |

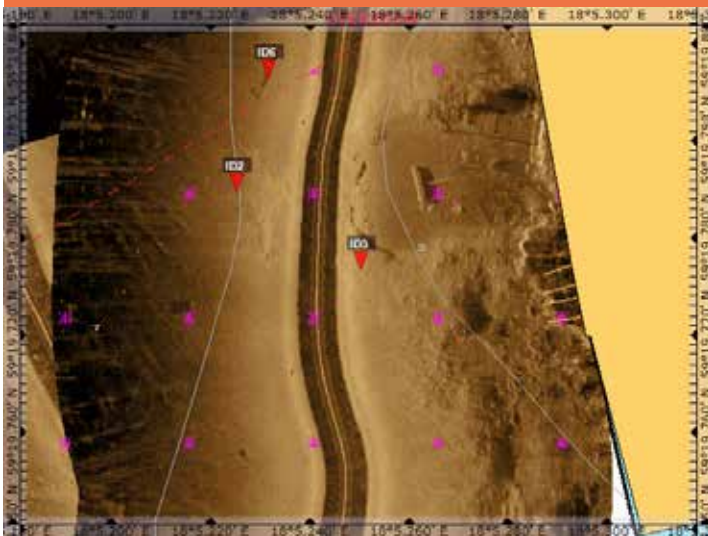
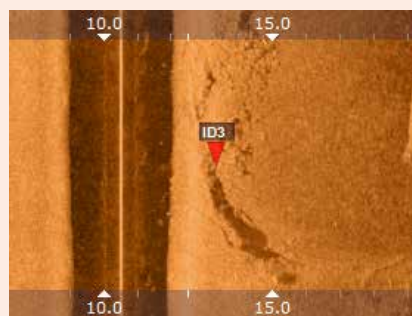
### ID3

Namn ID3  
 Position 59°19.776' N  
 18°5.250' E  
 Sonarfil Side Scan File  
 S190912\_1.dvs  
 Skapad 2019-09-12 13:20  
 Klassificering 4  
 Beskrivning En vall i botten,  
 möjligen orsakad av  
 muddring eller från  
 vattenutlopp.  
 Längd 7 m

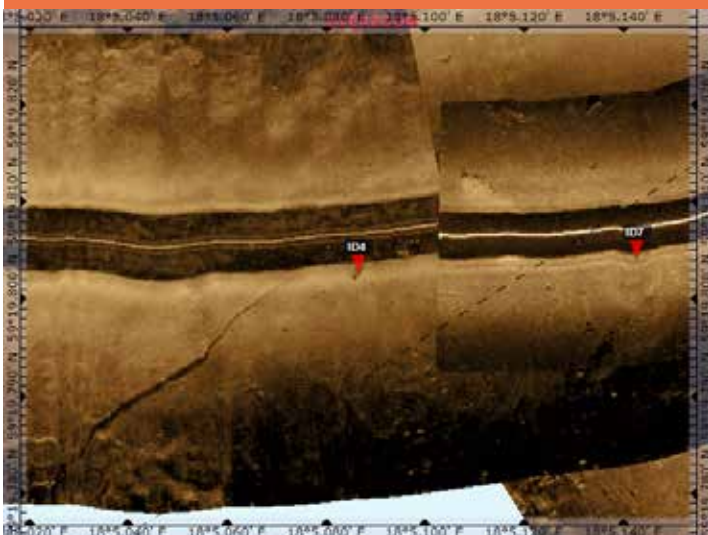
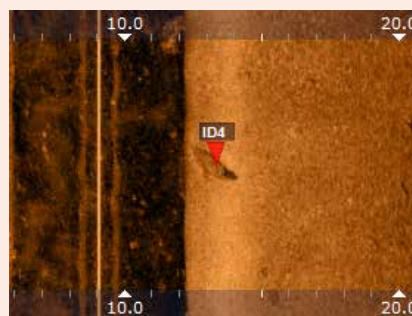
### ID4

Namn ID4  
 Position 59°19.803' N  
 18°5.086' E  
 Sonarfil Side Scan File  
 S190912\_5.dvs  
 Skapad 2019-09-12 15:03  
 Klassificering 2  
 Beskrivning Troligen fartygsläm-  
 ning, ej dykbesiktigad,  
 utanför utrednings-  
 området 2021.  
 Längd 3 m

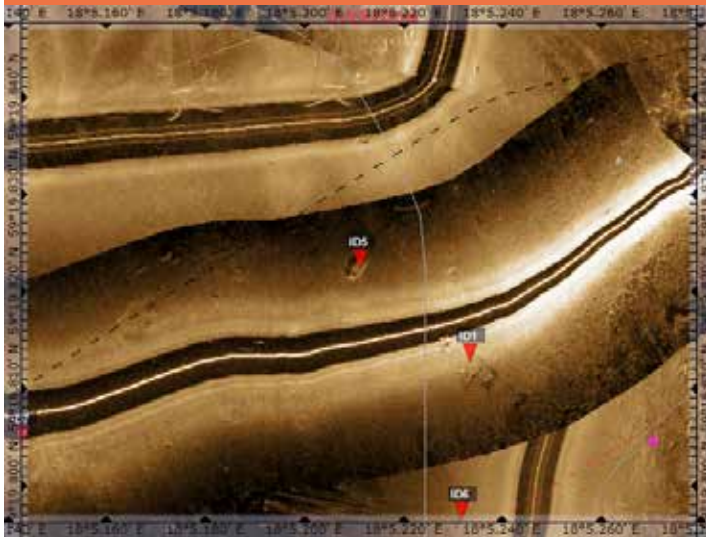
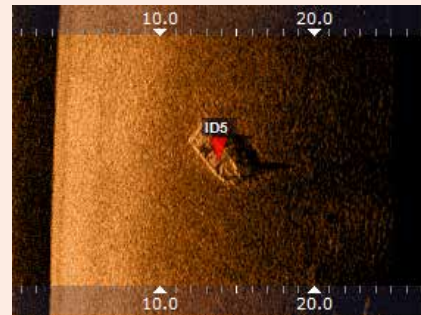
## ID5

| Beskrivning | Underrede till äldre<br>bil, med fyra hjul<br>med gummidäck. |

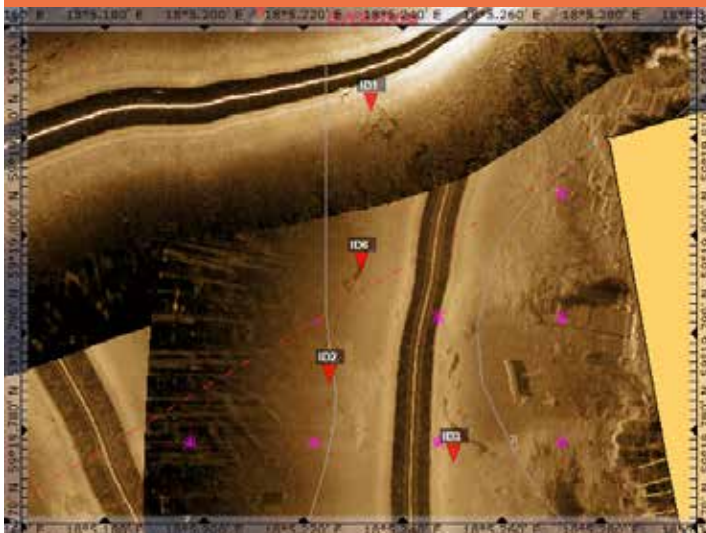
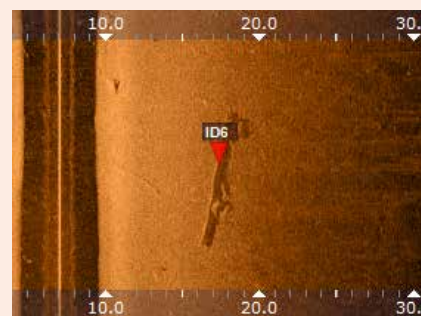
## ID6

| Beskrivning | Äldre rör, möjligen ej<br>i bruk. |

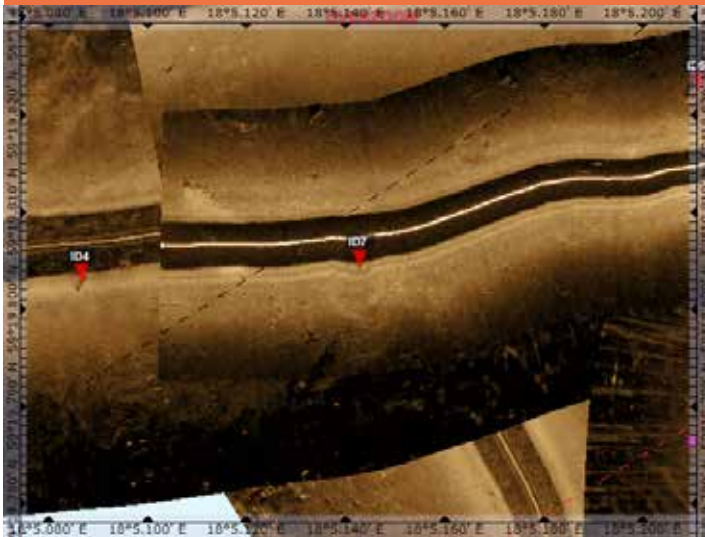
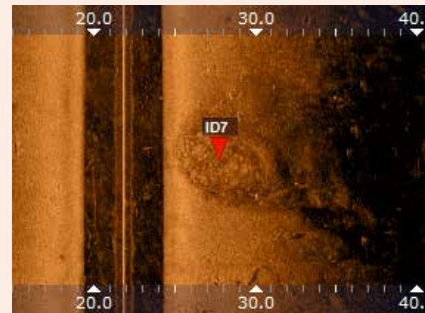
| Beskrivning | Sannolikt ojämn<br>botten, uteslöts<br>därför i dykbesikt-<br>ningarna 2021. |
