# OSMUNDVRAKET VÅRD- OCH SKYDDSPLAN

**L2021:6026**  
DALARÖ SOCKEN  
HANINGE KOMMUN  
STOCKHOLMS LÄN

## VÅRD- OCH SKYDDSPÅN

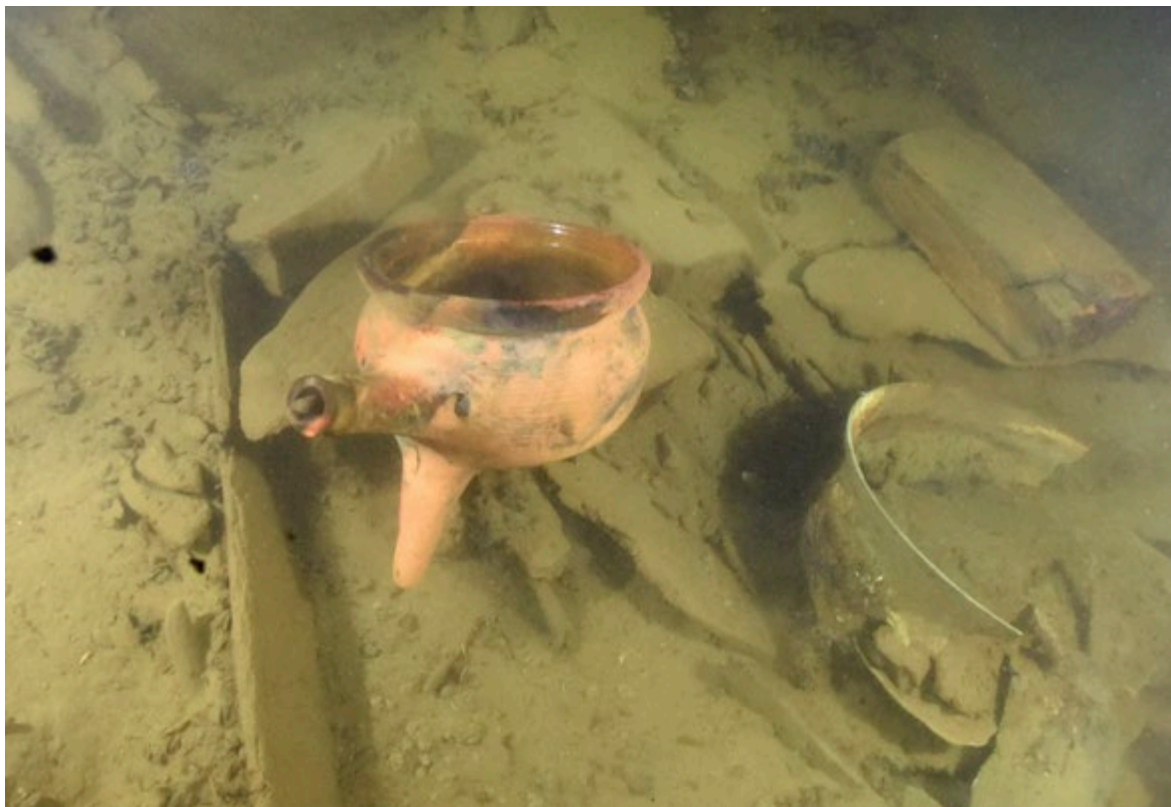
Under 2019 noterade SMTM att föremål försvunnit från fartygslämningen, bland annat en trefotsgryta och minst ett annat keramikkärl. Plundrarna hade

även grävt i sedimenten och bland annat flyttat skeppsdelar och ett ämbar med tjära.

**FIG. 3.** En trefotsgryta i rödgods till vänster och till höger en trolig bronsgryta som påträffades nedanför byssan (2017-12-15). Tyvärr har trefotsgrytan i rödgods försvunnit under 2019 och finns inte längre på vraket. (se även fotostation nr 8) Foto: Mikael Fredholm, SMTM. (Digitalt museum: Fo223483).

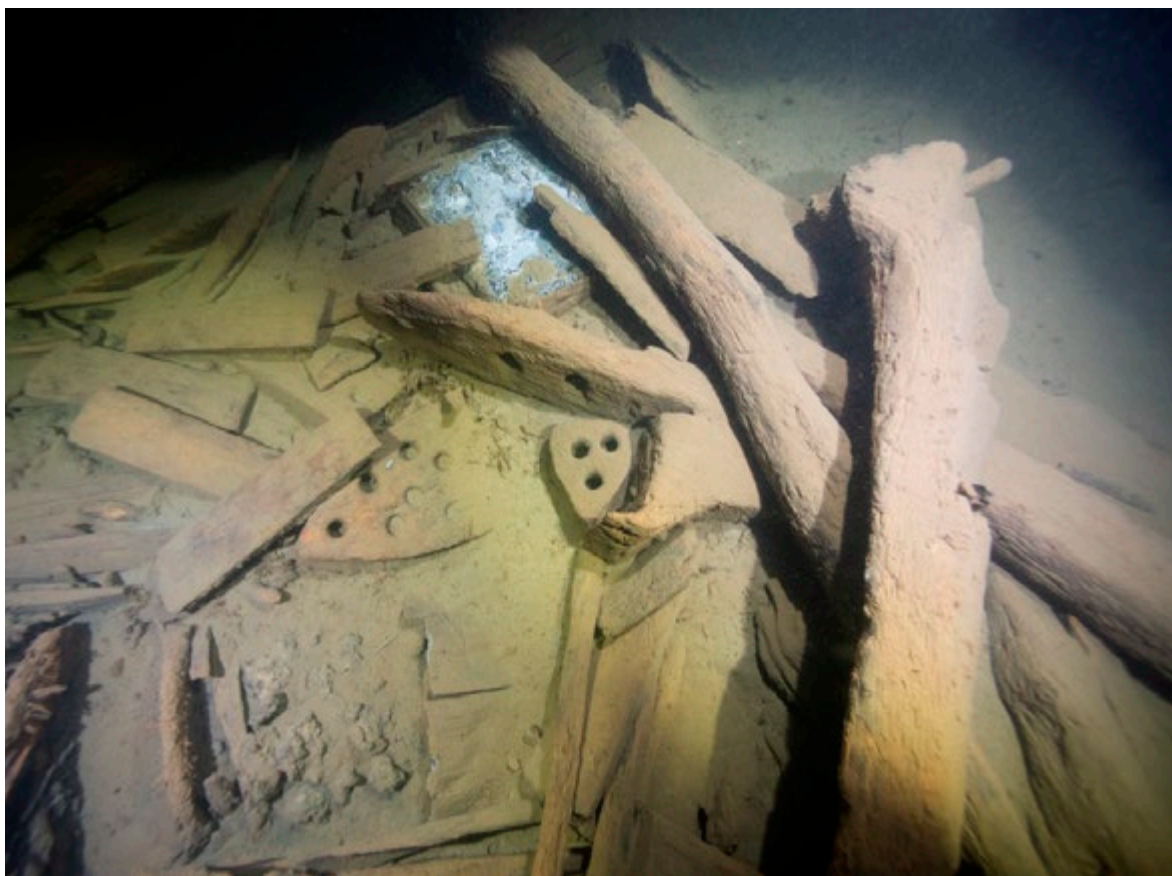
**FIGUR 5.** Jungfrurna ligger löst på botten och har sannolikt suttit i riggen vid förlisningen. Två tunnor med osmund och en tunna med okänt vitt innehåll syns även i bild. Precis till höger om den lilla jungfrun ligger ett märkligt timmer, med oklar funktion. Foto: Jim Hansson, SMTM. (Digitalt museum: Fo223503).

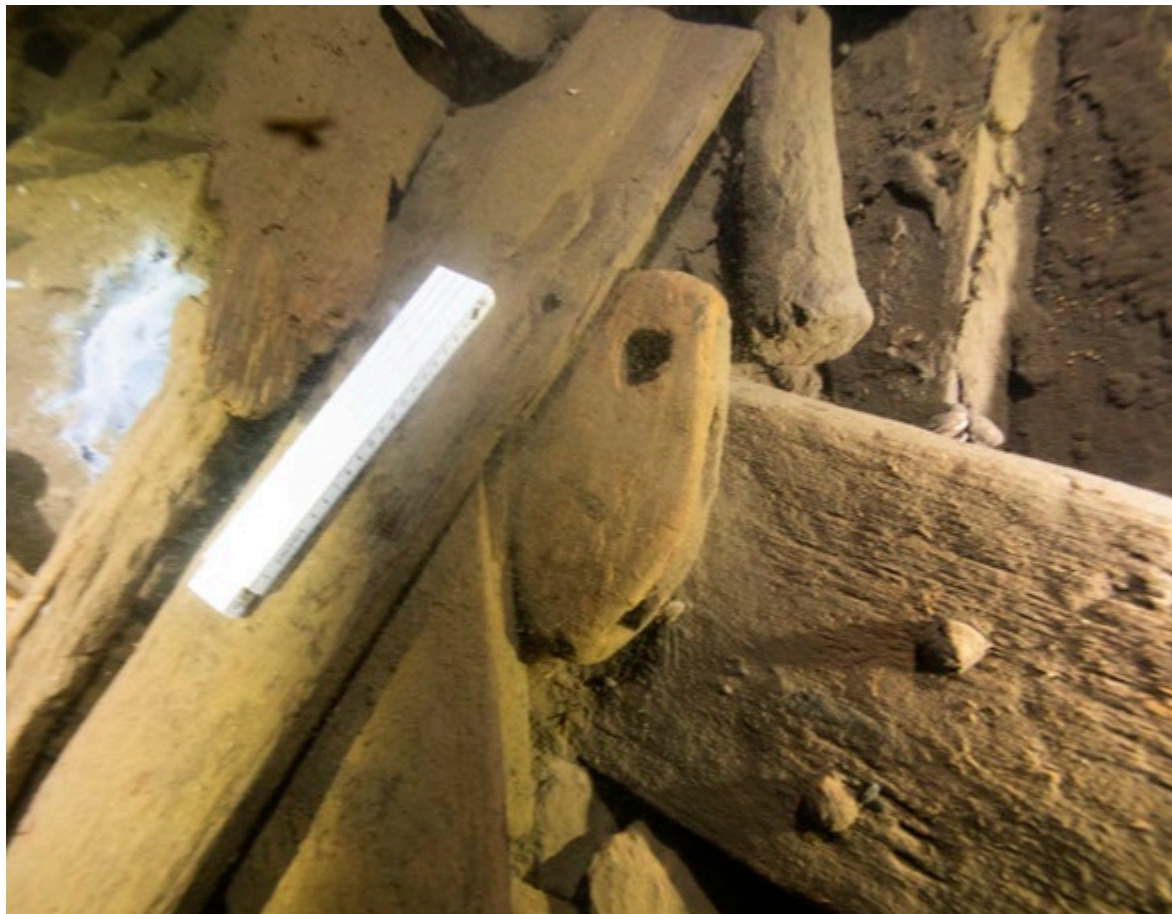
**FIGUR 6.** Blocket är intakt och identiskt med de som påträffats på Mary Rose (1545) i England, muntligt Olof Pipping. Foto: Håkan Altrock, SMTM. (Digitalt museum: Fo223504).

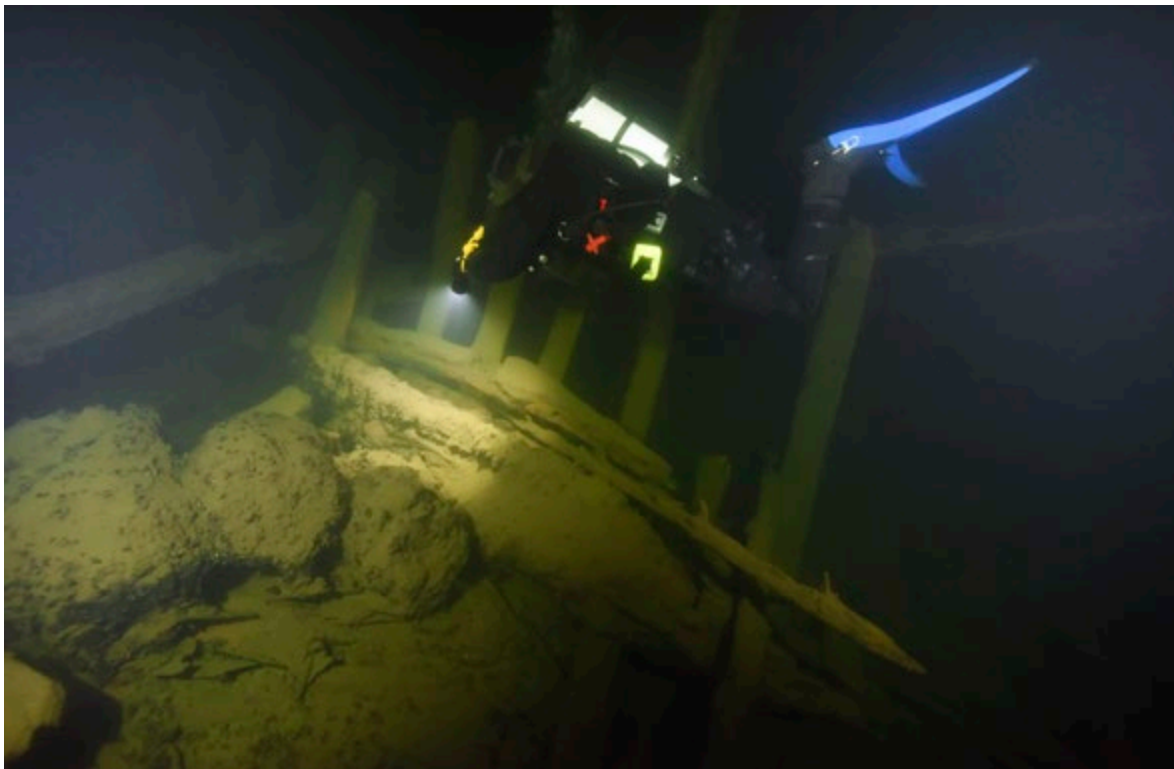
Någon meter för om byssan finns ett kraftigt järnföremål. Det är omkring 20–25 cm i diameter och nästan tre meter långt (fig. 7). I rostkrustorna kan man ana vad som ser ut att vara järnband som inneslutit föremålet. Mycket tyder på att föremålet kan vara ett kanonrör till en kammarladdad kanon. Fler undersökningar krävs dock för att fastställa föremålets funktion.

**FIGUR 7.** Strax förörm byssan på styrbords sida ligger ett avlångt järnföremål som kan vara en kammarladdad kanon. Till vänster syns tre tunnör med osmundar. Foto (2017-12-07): Jim Hansson, SMTM. (Digitalt museum: Fo223484).

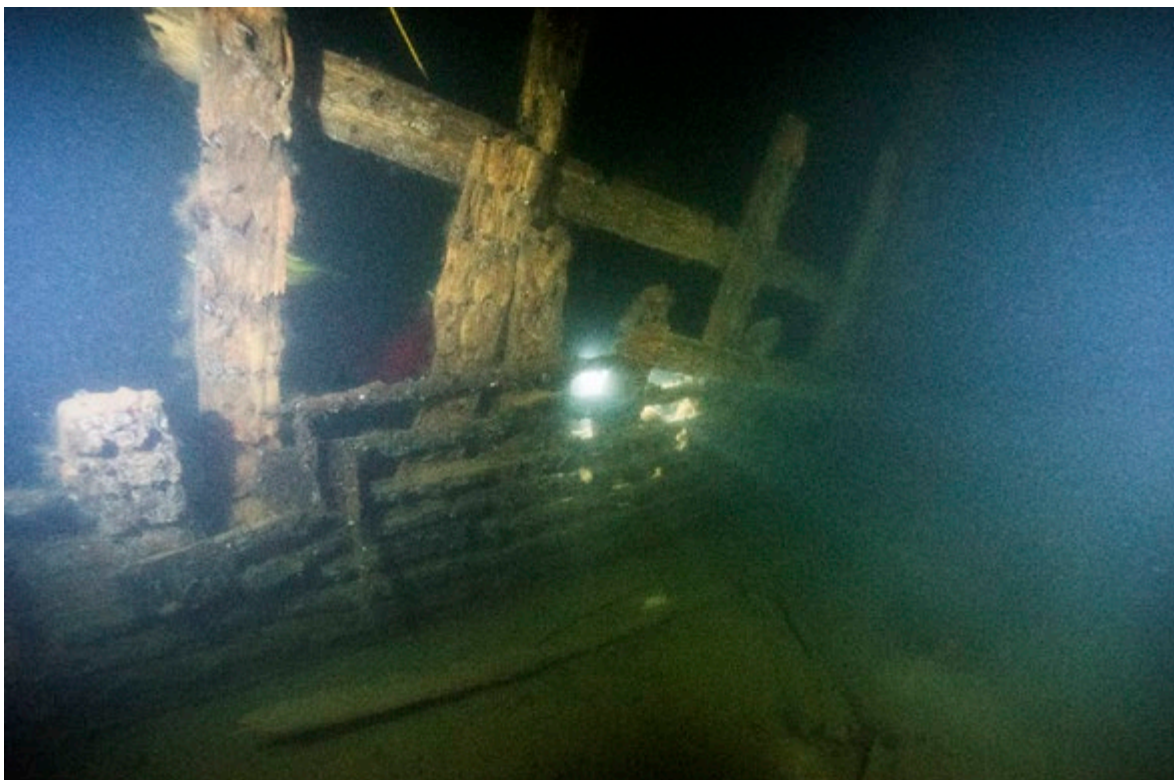
Skrovsidorna är till stora delar intakta och sticker upp 3 till 4 meter från botten, men skrovet är till stora delar mycket skört, det är i regel bara nitarna som håller ihop bordläggningen (fig. 8). I skeppet kan man även se spår av en innergarnering.

**FIGUR 8.** Skrovsida med den eroderade bordläggningen. Spanten sticker upp mellan 3-4 meter ööer botten. Foto (2019-05-15): Jim Hansson, SMTM. (Digitalt museum: Fo223485).

SMTM bedömer att *Osmundvraket* är mycket välbevarat för att vara från 1500-talet, men skrovsidorna är dock mycket sköra. Där är det bordläggningen som till stora delar eroderat bort, med nitar som håller ihop vraket.

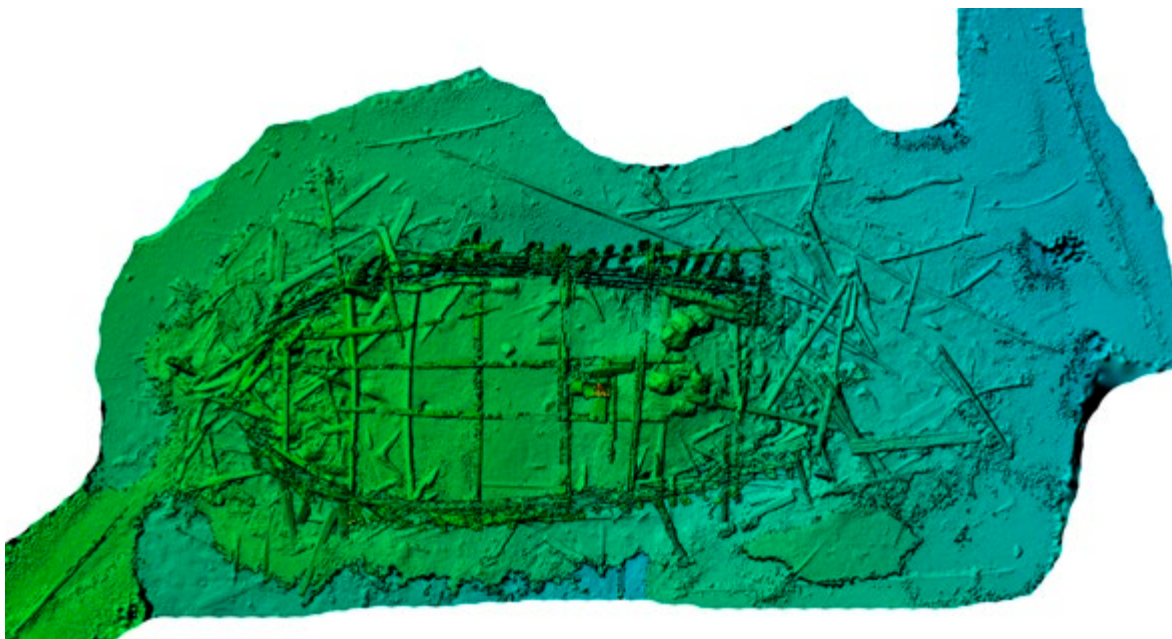
en del har rasat ihop och är i ett mycket eroderat tillstånd. Skrovet står plant på botten utan någon större slagsida och vrakplatsen är i stort väl avgränsad, med vrakdelar inom ett par meter från skrovet på babord och styrbords sida. Vrakdelar, främst fockmast och bogspröt ligger förom vraket (vänster i fig. 12), liksom att område bakom aktern med flera olika skeppstimmer och riggdetaljer.

**FIGUR 12.** Bild som är en rendering (DTM, digital terrängmodell av 3D-modellen), som tydligt visar vrakplatsen med spridningen av skeppets konstruktionsdetaljer. Fören till vänster ligger grundast och utanför aktern är det som djupast till höger. Bilden är beskuren, till vänster fortsätter 3D-modellen med fockmasten. SMTM.

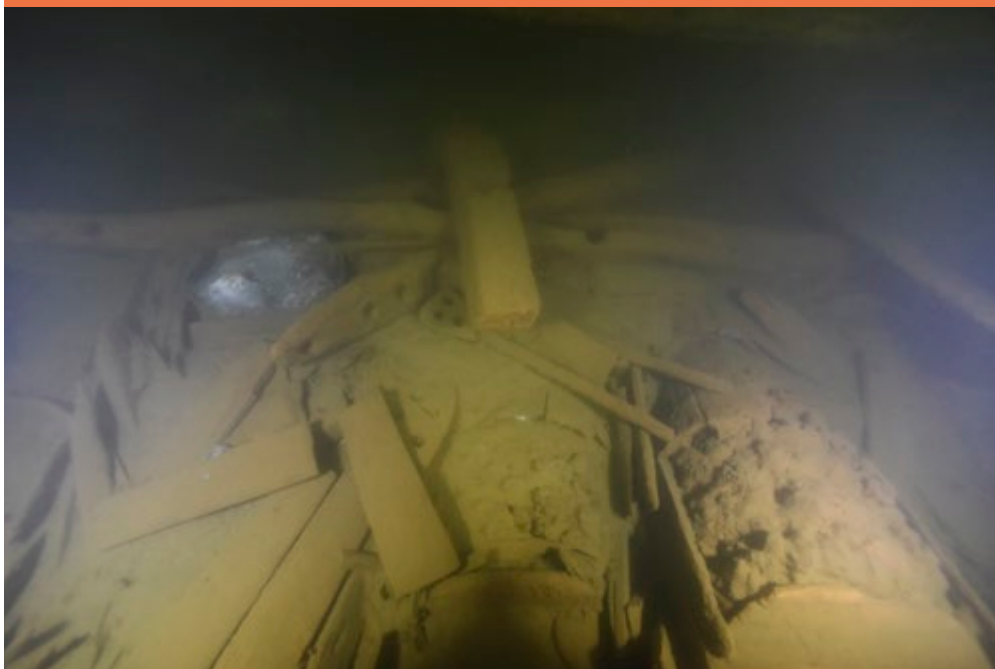
#### FOTOSTATION 1

**TVå tunnör, två jungfrur babords sida, fotat förförån** (Foto: Mikael Fredholm, SMTM).  
(Digitalt museum: Fo223486).

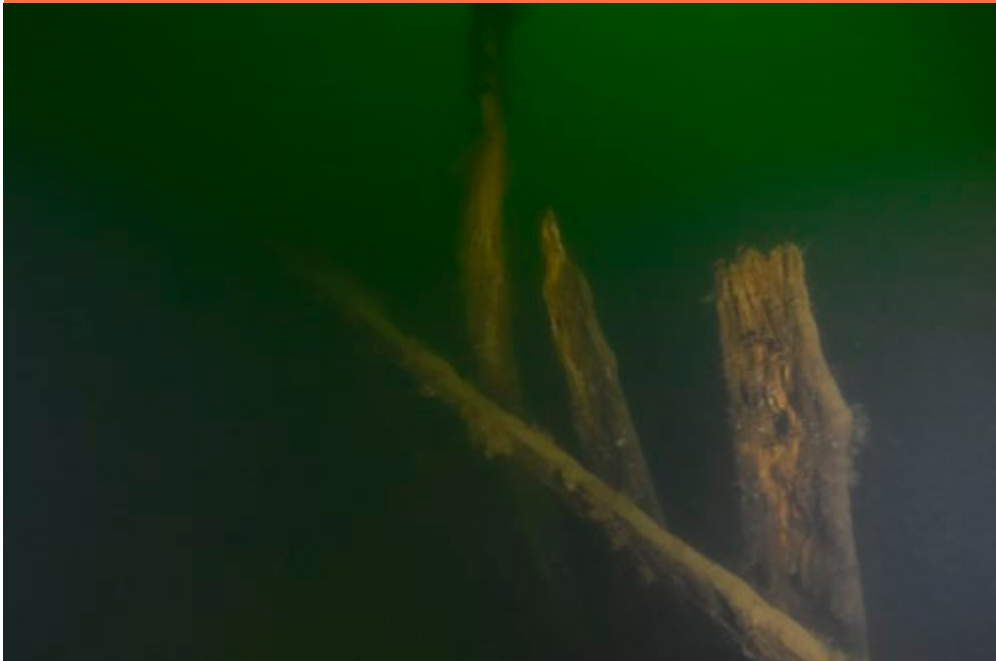
#### FOTOSTATION 5

**Styrbords skrovsida akterut, med en tunn eroderad ensam bordläggningsplanka, fotat utifrån**  
(Foto: Håkan Altrock, SMTM). (Digitalt museum: Fo223490).

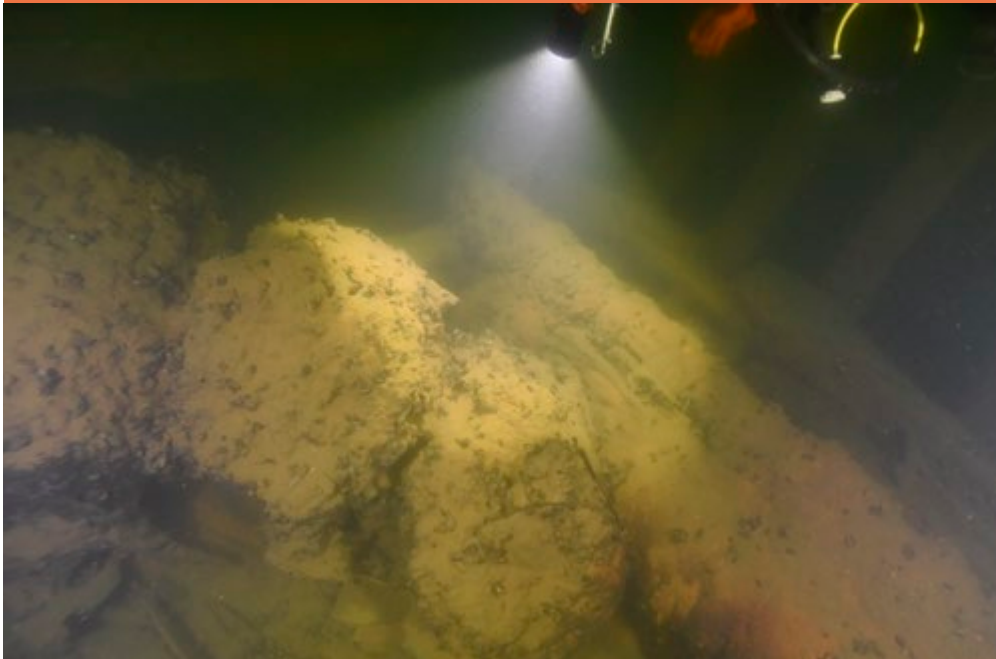
#### FOTOSTATION 6

**Möjlig kanon och tre tunnor, fotade akterifrån** (Foto: Håkan Altrock, SMTM).  
(Digitalt museum: Fo223491).

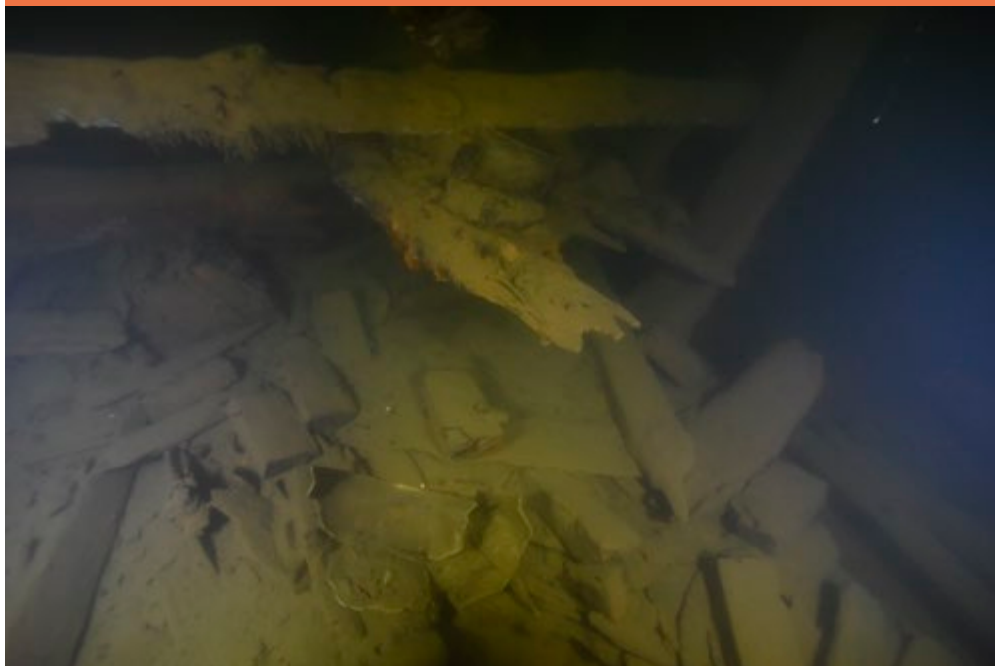
#### FOTOSTATION 8

**Byssan med delar av metallkärl, tegel och inkilat ett till synes helt metallkärl, fotat akterifrån** (Foto: Mikael Fredholm. SMTM). (Digitalt museum: Fo223493).

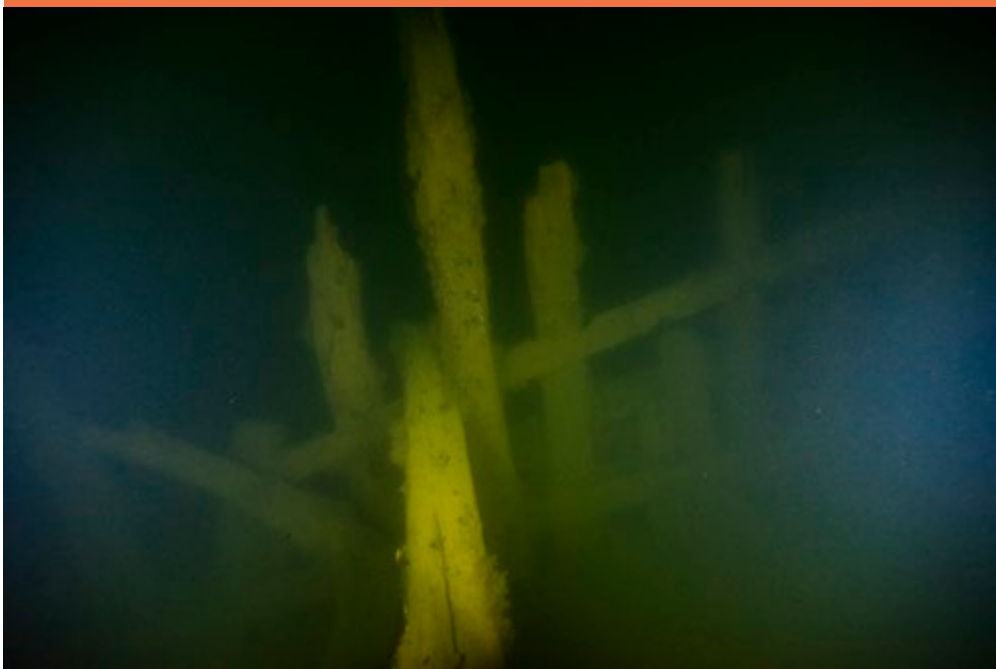
#### FOTOSTATION 17

**Babords skrovsida inifrån i höjd med stormast**
