# KRAVELN

## VÅRD- OCH SKYDDSPLAN

L2013:4012

VÄRMDÖ SOCKEN  
VÄRMDÖ KOMMUN  
STOCKHOLMS LÄN

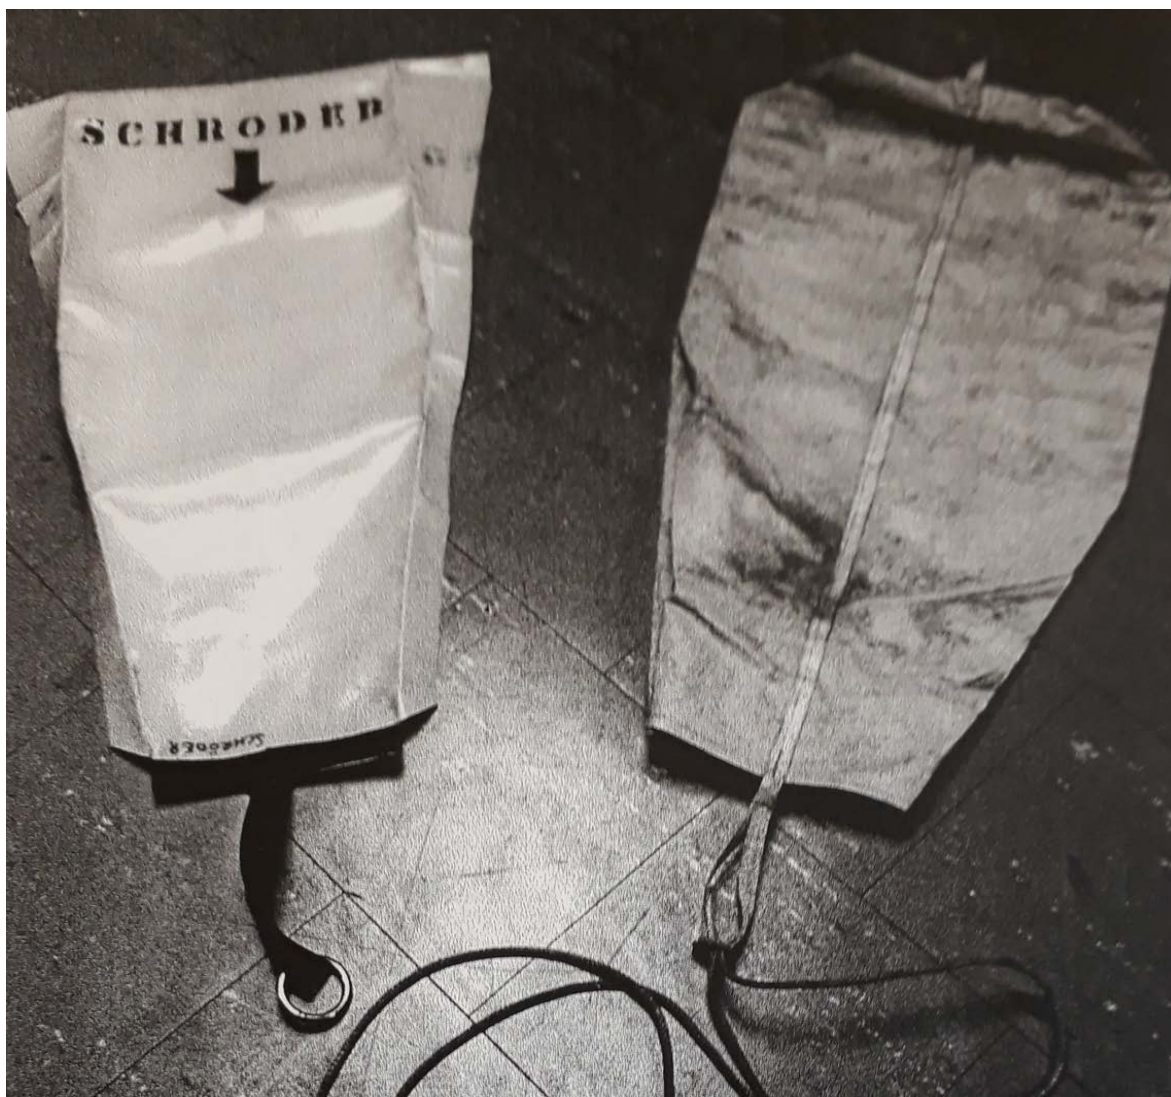
**FIGUR 5.** Två lyftsäckar som används för att kunna bärga föremål och annat från botten. Foto: från SMA arkiv SMA 6145:008. Omfattas ej av CC BY-licens.

Vid detta tillfälle påträffades lyftsäckar (fig. 5) som skulle ha kunnat användas för att bärga tunga föremål från vrakplatsen (Fornsök). Det var oklart vem som ägde lyftsäckarna vilket gör det troligt att dessa kan ha varit knutna till olagliga bärgningar, alltså plundring, på platsen.

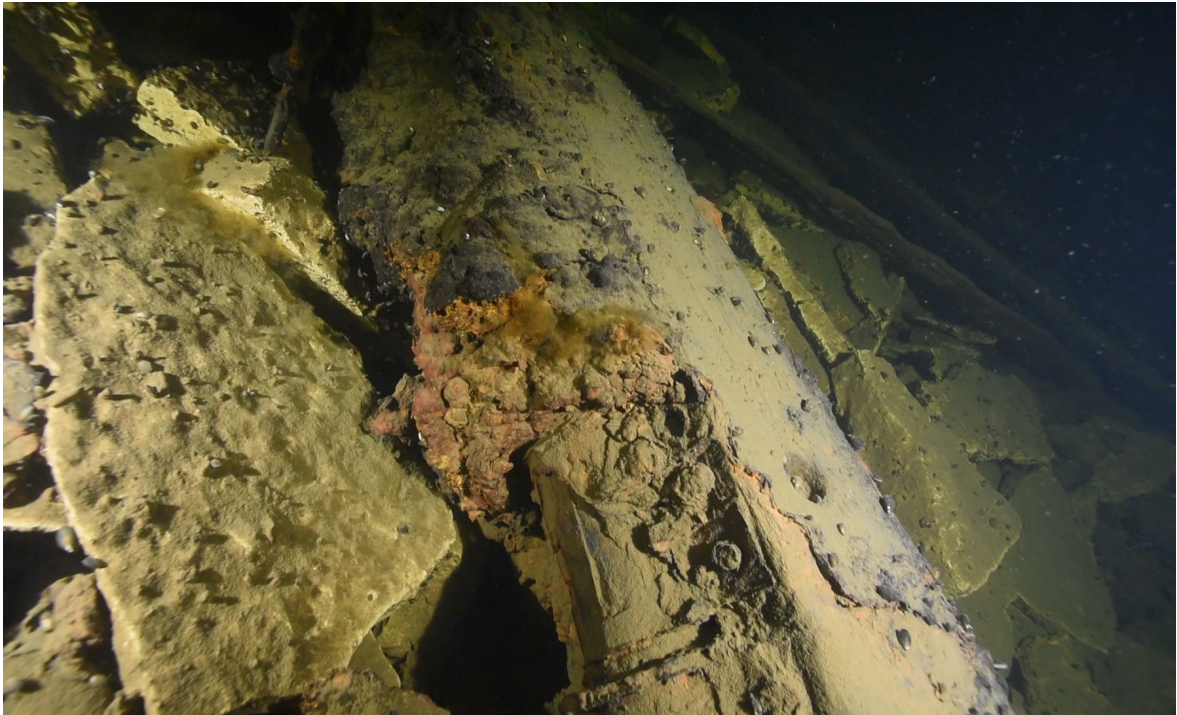
Det upptäcktes att en kammarladdad kanon i järn hade blivit skadad i den bakre änden genom mänsklig påverkan (fig. 7).

**FIGUR 7.** Eldrör som har blivit skadat. Foto: Jim Hansson 2018, SMTM. (Digitalt Museum VK.V 0062).

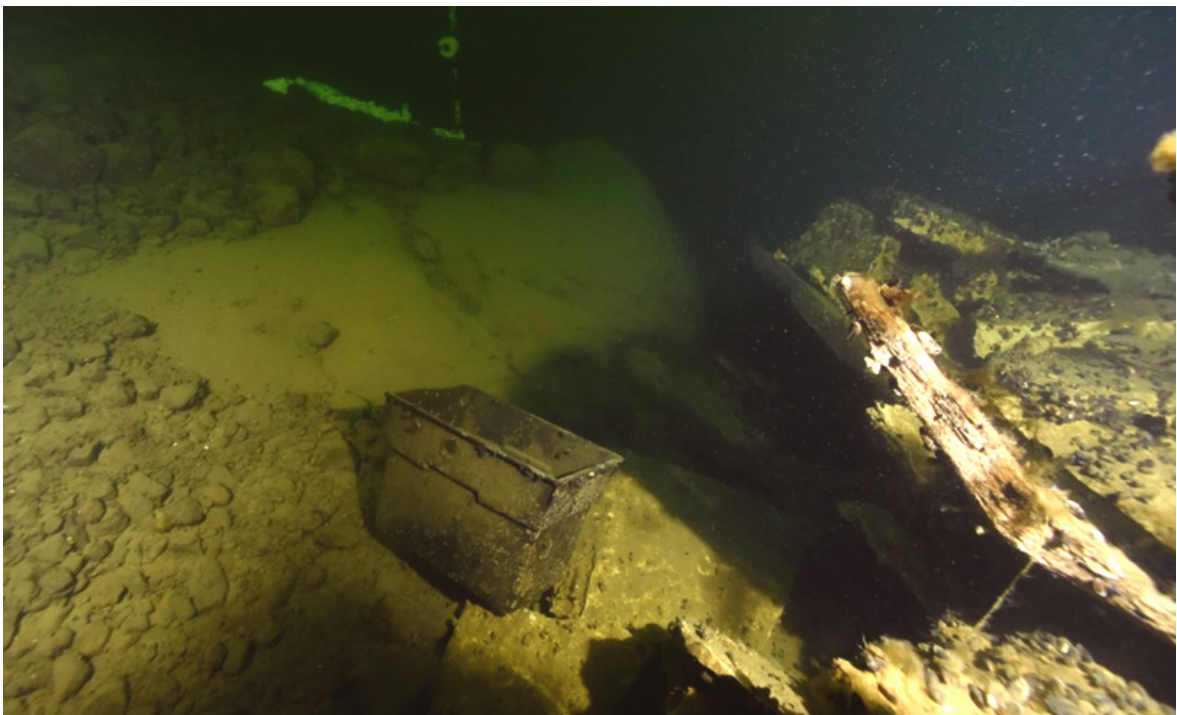
Vid vraket fanns även en plastback med en dyktyngd i (fig. 8).

Sådana plastbackar kan vara lämpliga att bärga mindre föremål i för att de inte ska bli skadade. Det är oklart om detta varit syftet här.

**FIGUR 8.** Plastlåda precis utanför styrbordssidan med en tyngd i. Foto: Jim Hansson, SMTM. (Digitalt Museum: VK. V0064).

Det är okänt vem som efterlämnat dessa spår. Plastbacken bärgades av Sjöpolisen, medan linorna lämnades kvar på vraket.

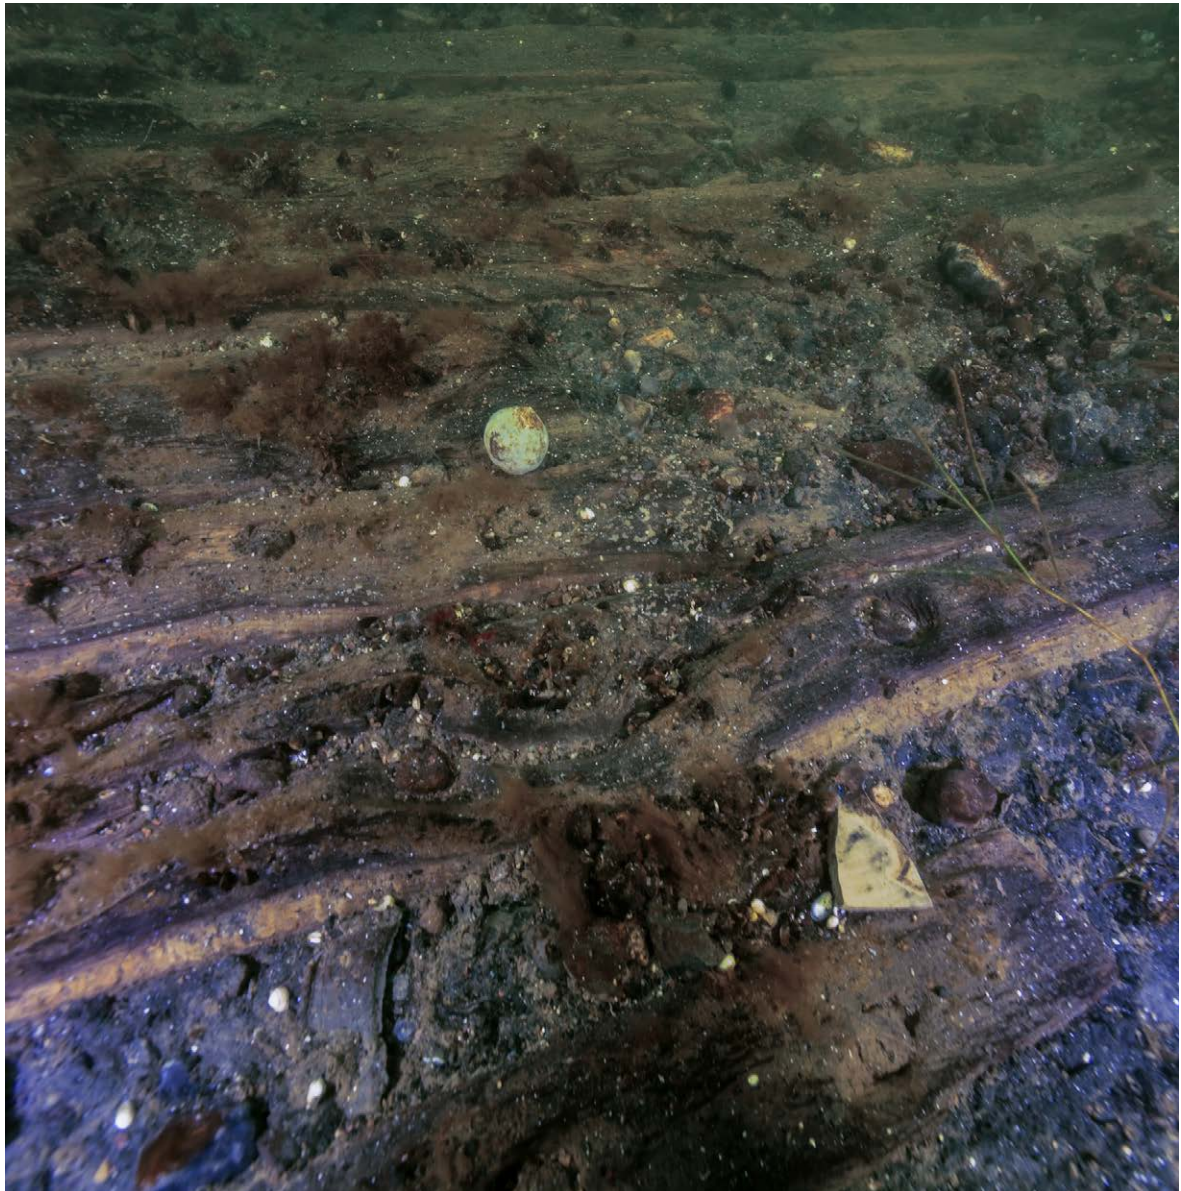
### FOTOSTATION 1

En blykula 2 cm i diameter. Ligger löst på skrovsidan.  
*Foto: Jim Hansson, SMTM. (Digitalt museum: VK. V 0079).*

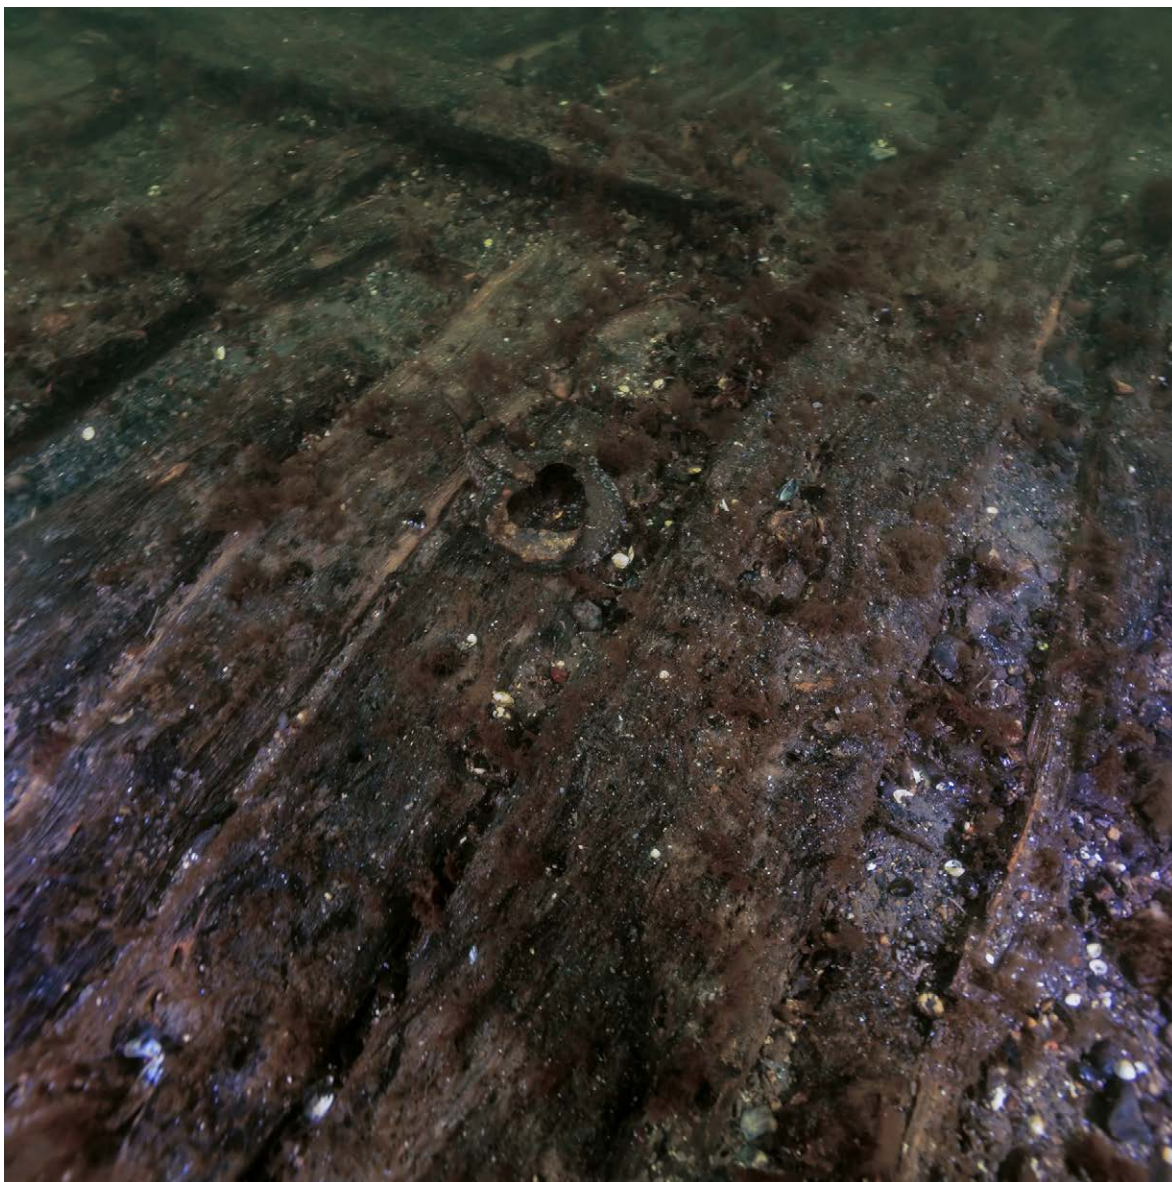
## FOTOSTATION 2

Tennlock som ligger löst på skrovpartiet. Hål i mitten. Fotad ovanifrån.

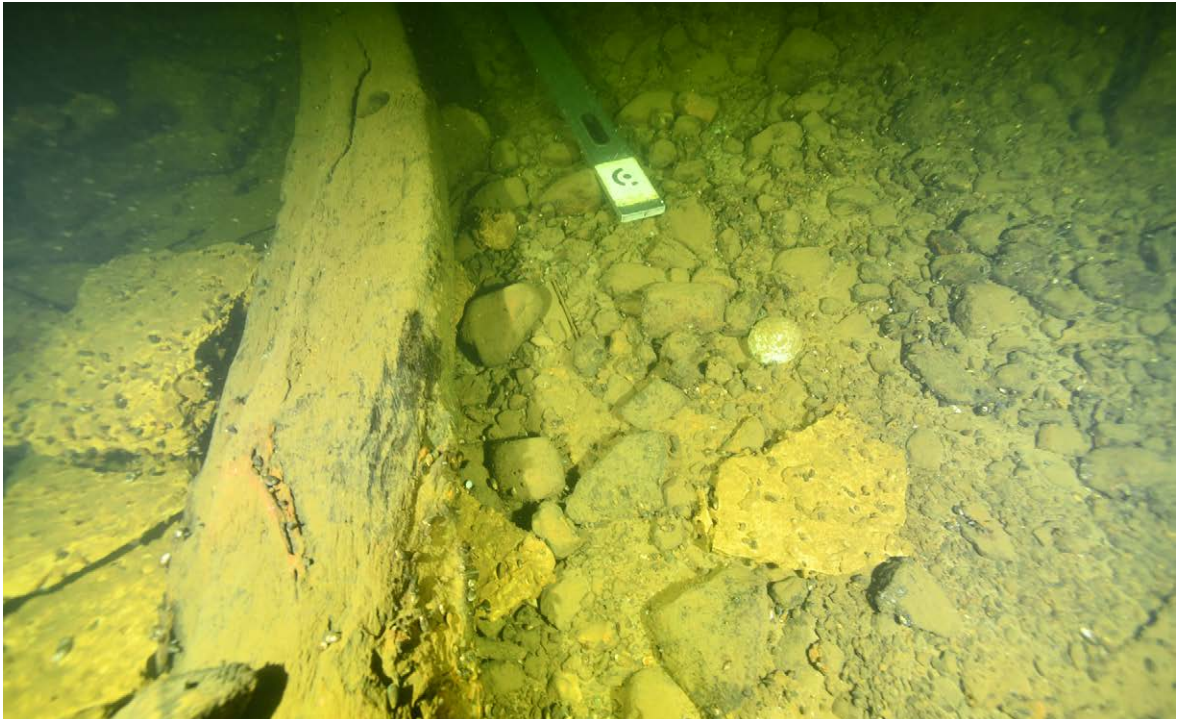
#### FOTOSTATION 1

En kanonkula 50 cm från förstäven. Fotad akterifrån.

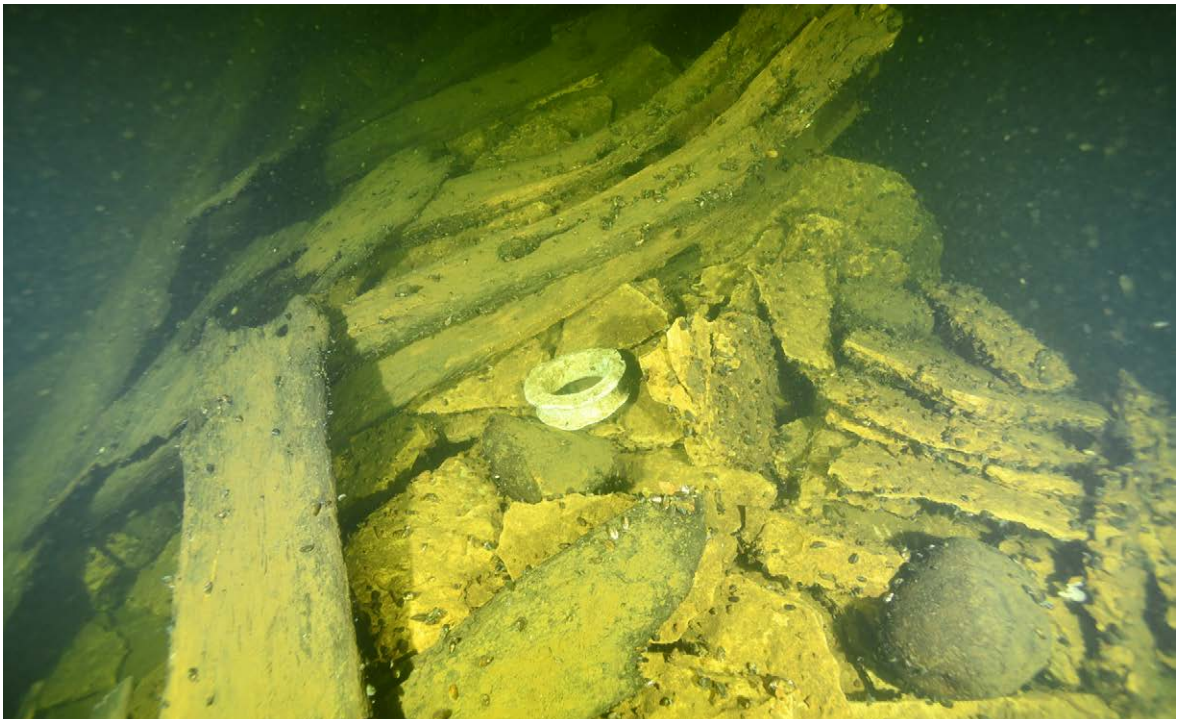
#### FOTOSTATION 2

Genomföring i bly vid förpartiet. Fotad akterifrån.

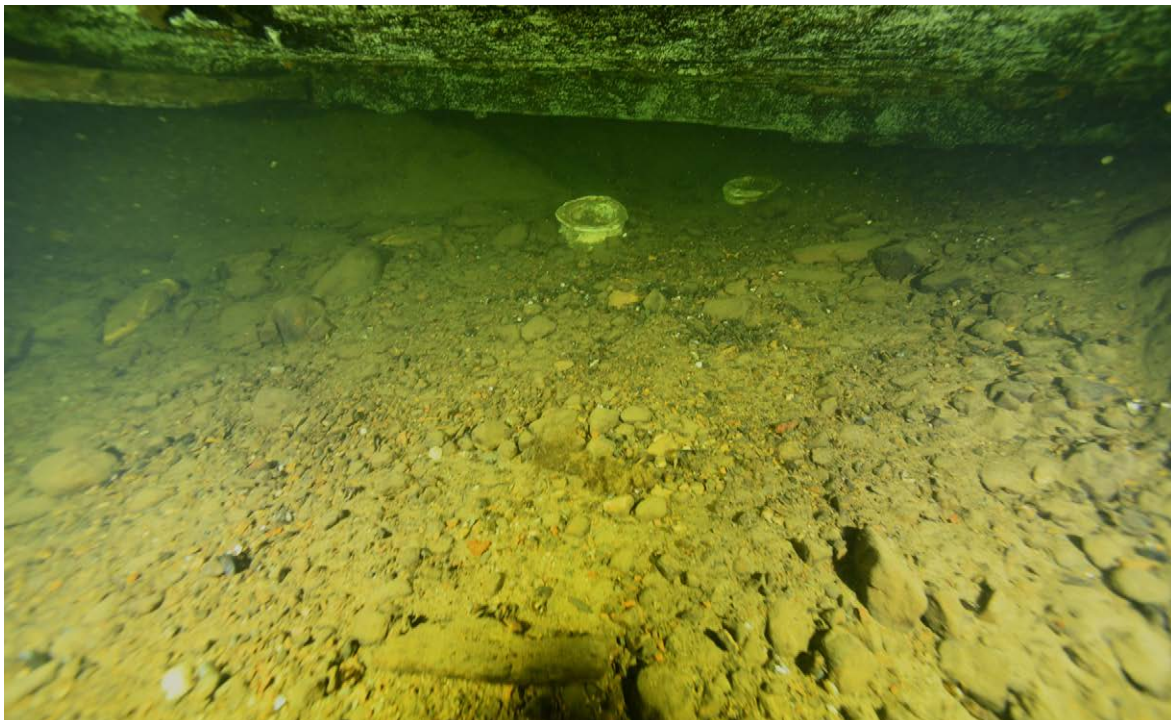
### FOTOSTATION 3

Två genomföringar i bly som ligger under babordsskrovsida.

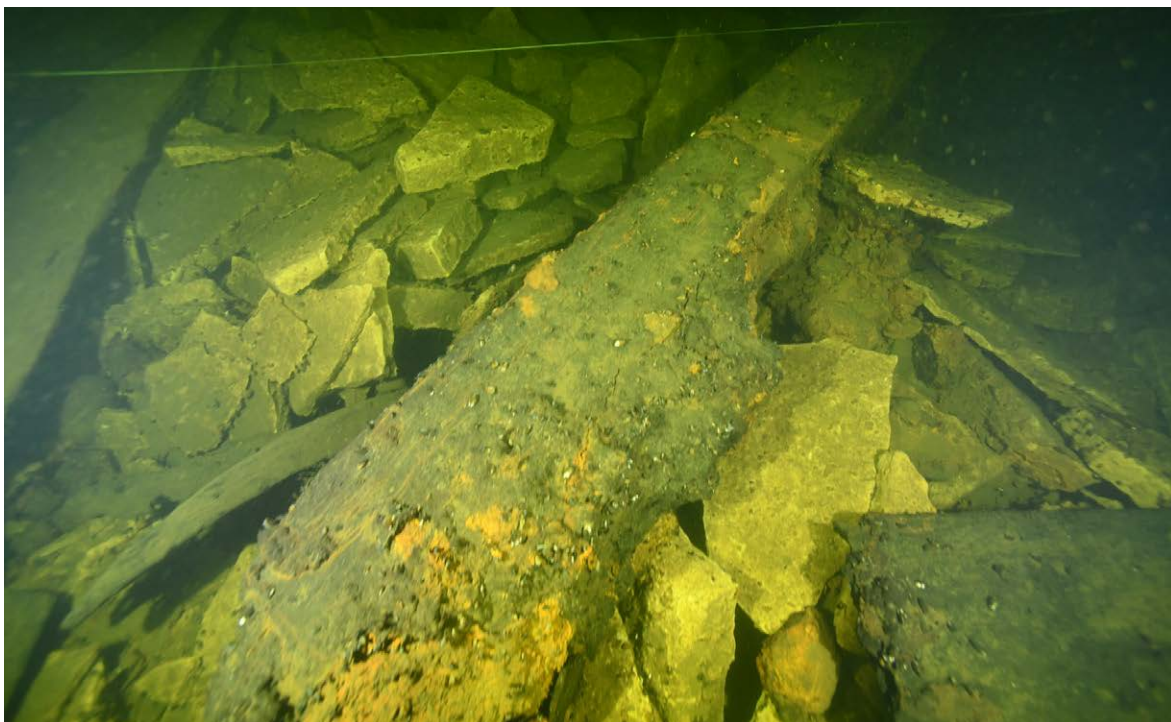
### FOTOSTATION 4

Kammarladdad järnkanon där en del av eldröret har knackats loss. Se även figur 7.

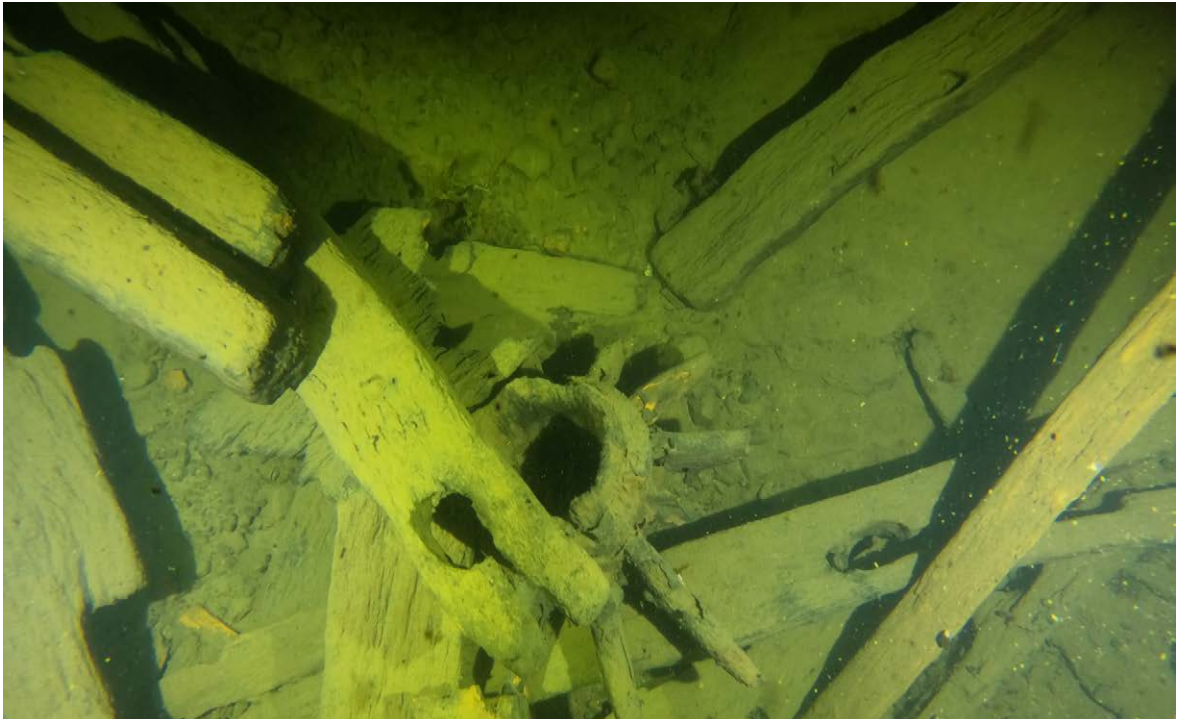
#### **FOTOSTATION 5**

Lavetthjul med ekrar av trä. Fotad ovanifrån med masten åt höger.

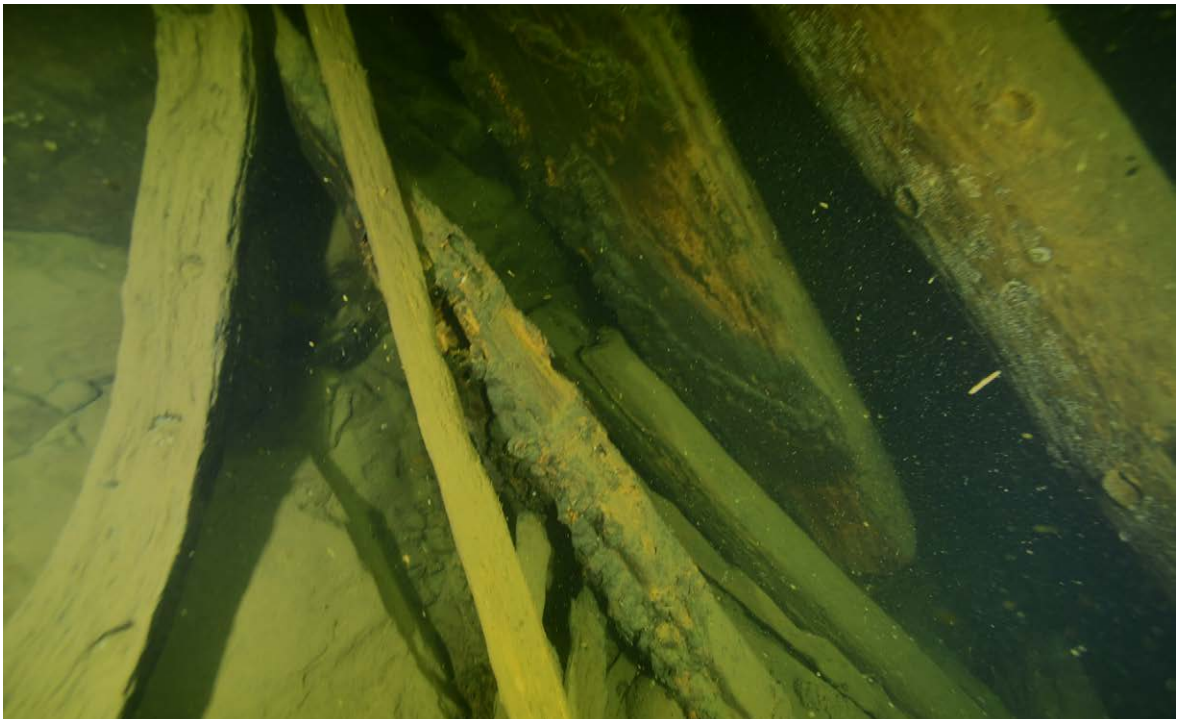
#### **FOTOSTATION 6**

Falkonett (mindre kanon) som ligger upp och ned. Fotad akterut.

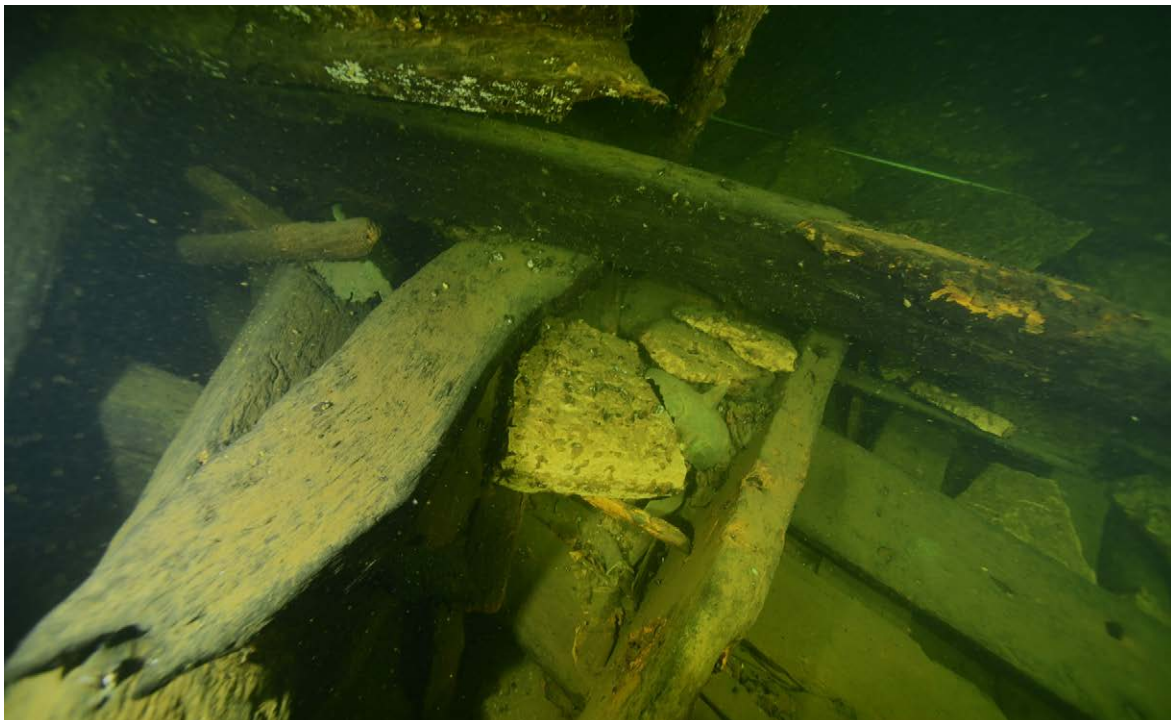
#### FOTOSTATION 7

Kokkär i koppar. Ligger upp och ned. Bild tagen ovanifrån förut.

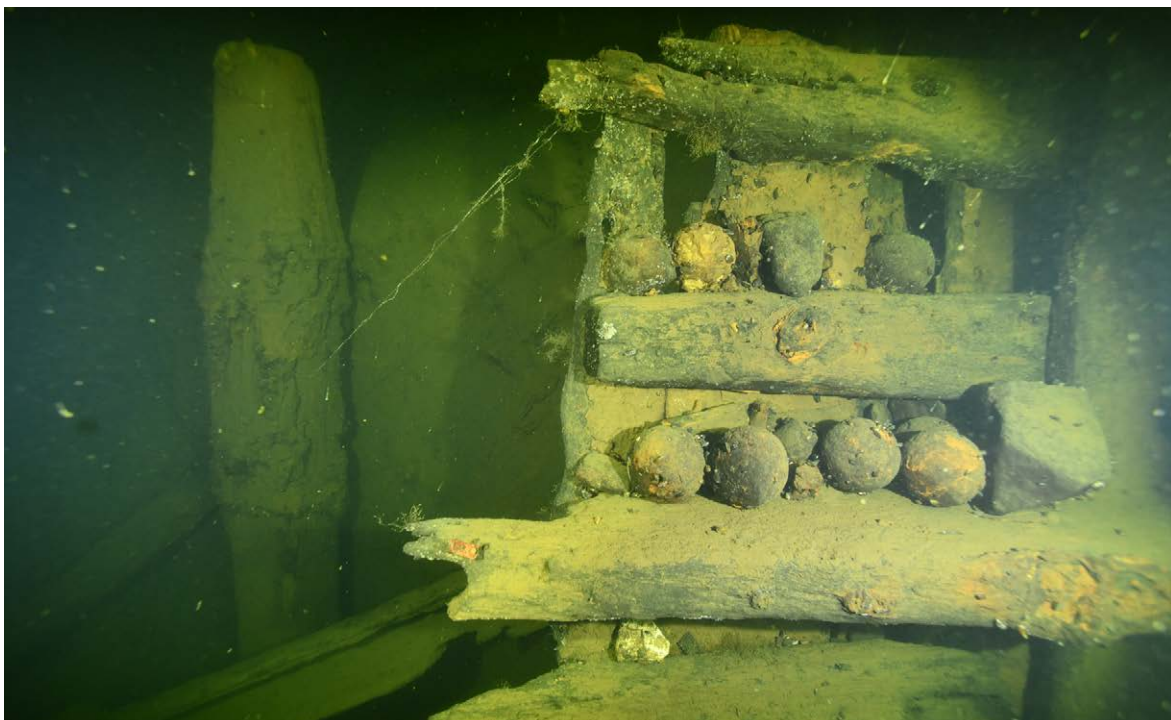
#### FOTOSTATION 8

Kanonkulator som ligger på två olika "hyllor". Fotad akterifrån.

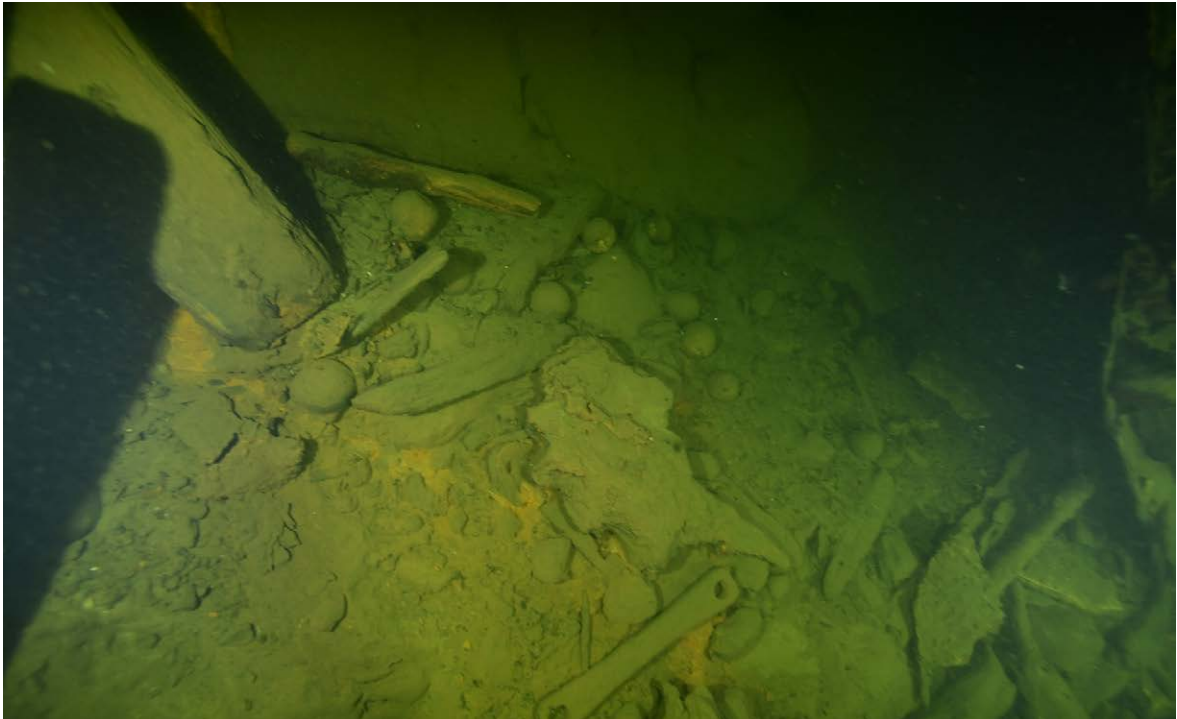
#### FOTOSTATION 9

Område med flera kanonkulor och bearbetad detalj. Fotad med akterpartiet åt höger.

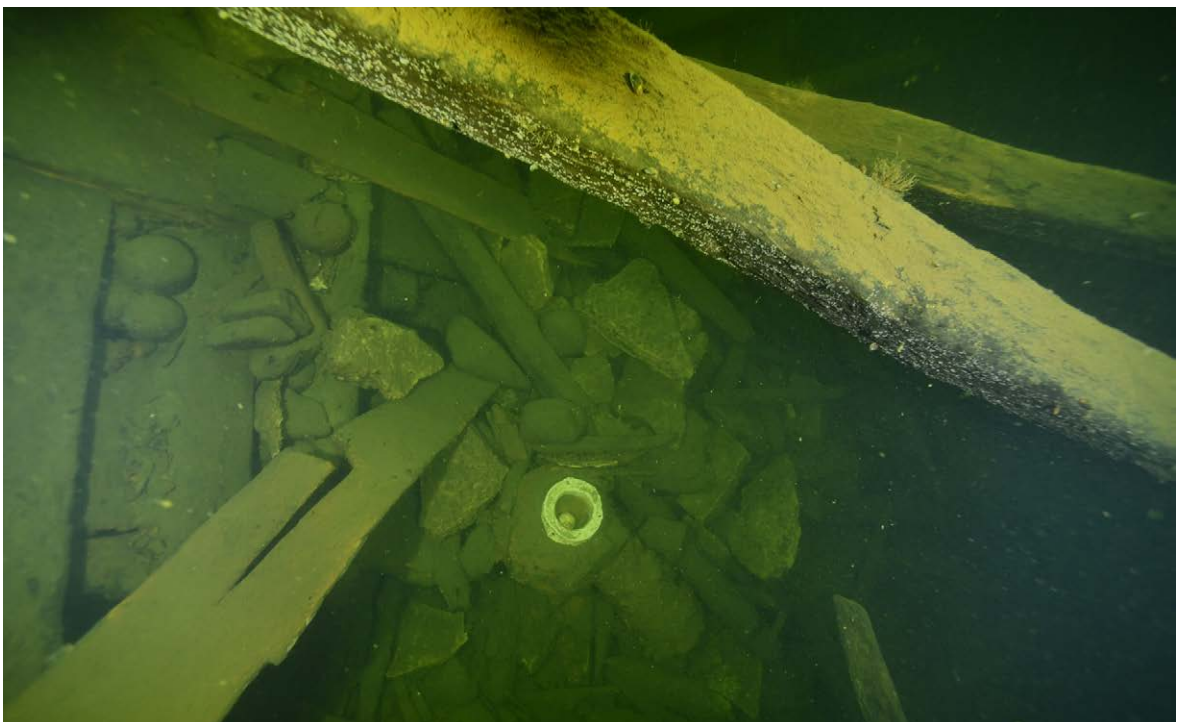
#### FOTOSTATION 10

Genomföring i Bly vid akterpartiet. Fotad ovanifrån mot grundet.

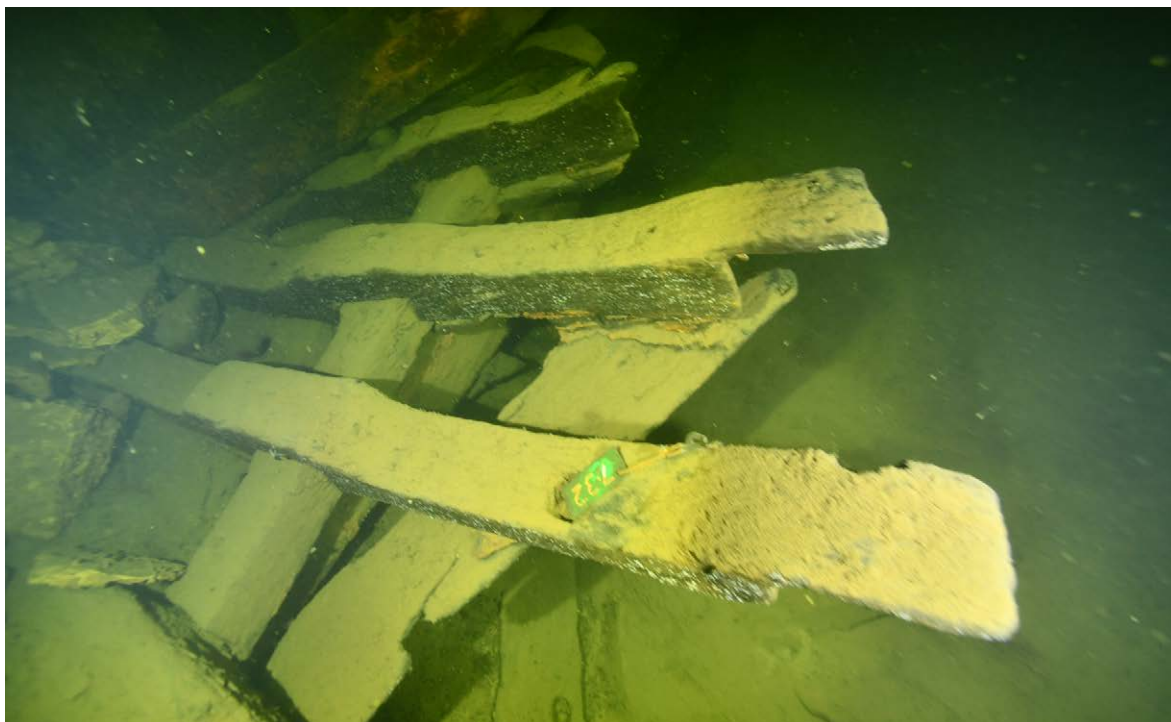
#### **FOTOSTATION 11**

Akterspegels konstruktion Fotad snett ovanifrån akterut.
