VRAK – MUSEUM OF WRECKS  
ARKEOLOGISK RAPPORT 2024:3

# IGELSTAVIKEN

## MARINARKEOLOGISK UTREDNING INOM FASTIGHETEN ÖSTERTÄLJE 1:15

L2013:7658; L2013:7648; L2013:7709 SAMT L2013:7647

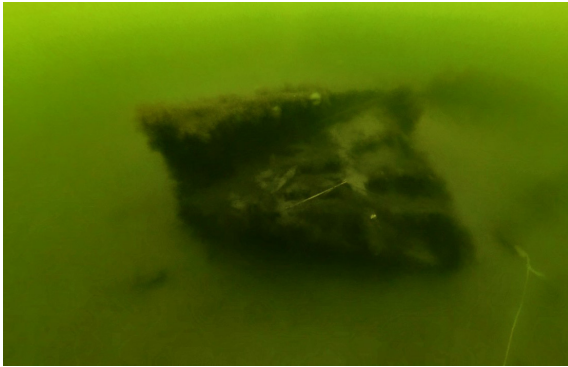
Det består av en modern metallkonstruktion där ramverket syns tydligt. Bakom objektet, i den något djupare delen, står ett plaströr rakt upp från botten.

**FIGUR 2A.** Metallkonstruktionen L2013:7658 där ramverket syns tydligt. Foto: Marco Alí, SMTM. (Digitalt museum: VK.V 0124).

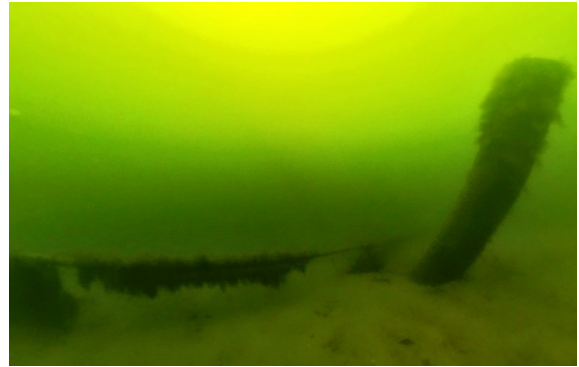
**FIGUR 2B.** Det stående plaströret i anslutning till metallkonstruktionen vänster om den sjökabel som är markerat på sjökortet. Foto: Marco Alí, SMTM. (Digitalt museum: VK.V 0124).

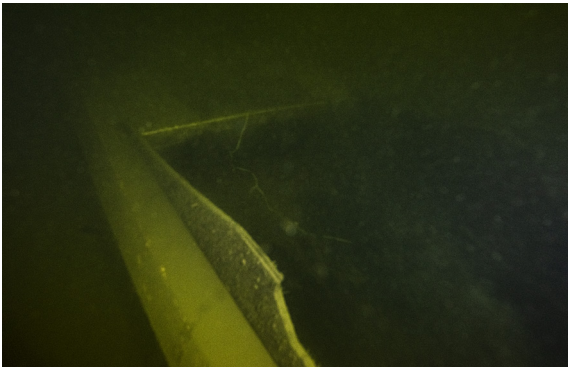
En mindre fartygslämning som ligger på 11,5 meters djup. Fartygslämningen är cirka fem meter lång och två meter bred. Skrovet är byggt i plast med spår av trä på överbyggnaden. Vid aktern kan man tydligt notera en motorbrunn.

**FIGUR 3A.** Mittenparti av fartygslämningen L2013:7648. Foto: Mikael Fredholm, SMTM. (Digitalt museum: VK.V 0126).

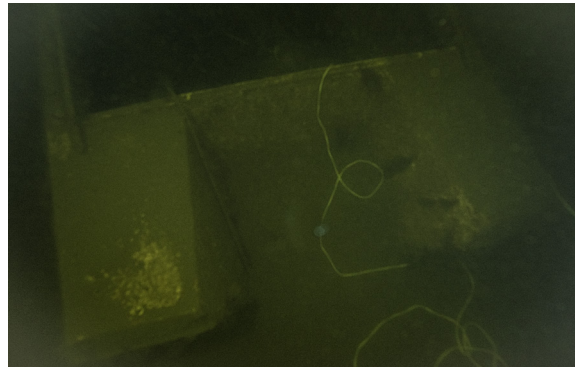
**FIGUR 3B.** Akterpartiet av fartygslämningen, där man tydligt kan se en motorbrunn. Foto: Mikael Fredholm, SMTM. (Digitalt museum: VK.V 0126).

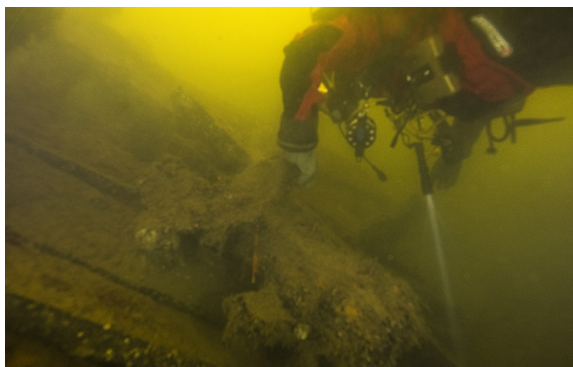
Fartygslämning, cirka 20 meter lång och 5,5 meter bred. Lämningen ligger vid strandkanten på den starkt sluttande botten. Djupet är mellan 1,5-9 meter. Den är byggd av trä med förstäv i plåt, allt sammanfogat med järnbultar. Större korroderade järnföremål som liknar rör påträffades på vraket. Timren har skarpa kanter och inga spår av erosion. Detta tillsammans med de ovannämnda konstruktionsdetaljerna tyder på att fartygslämningen troligen är en modern pråm som sjunkit efter 1850.

**FIGUR 4A.** Det förliga partiet av fartygslämningen, L2013:7709. I mitten av bilden kan man notera en stor järnkrusta där de eventuella rören kopplas ihop. Foto: Mikael Fredholm, SMTM. (Digitalt museum: VK.V 0128).

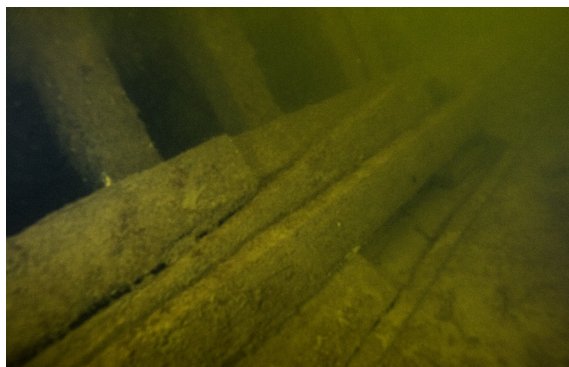
**FIGUR 4B.** Timmer med skarpa kanter som ser ut att vara maskinskurna och bär inga spår av korrosion. Foto: Mikael Fredholm, SMTM. (Digitalt museum: VK.V 0128).

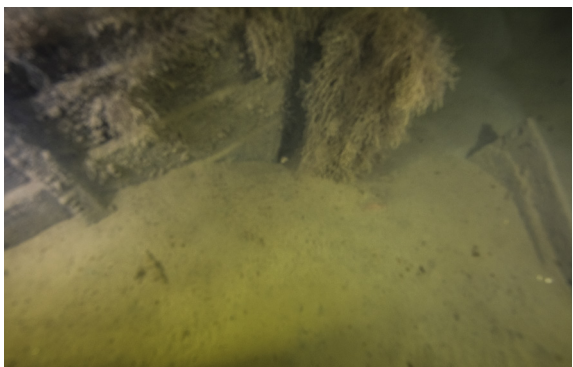
En mindre fartygslämning som till stora delar ligger nedsjunken i botten. Endast delar av styrbordssidans reling samt akterspegeln sticker upp ur dyn. Bordläggningen har 2-3 centimeters tjocklek och är sammanfogad med runda kopparnitar. Vid besiktningen observerades små tunna spant sammanfogade till bordläggningen med runda kopparnitar. Spår av vit färg noterades på olika delar av relingen samt bordläggningen. De smala spanten, den klena bordläggningen samt färgspåren tyder på att fartyget har förlist efter 1850.

**FIGUR 5A.** Den förliga delen av fartygslämningen L2013:7647 som sticker ur sedimenten cirka 30 centimeter. Foto: Mikael Fredholm, SMTM. (Digitalt museum: VK.V 0130).

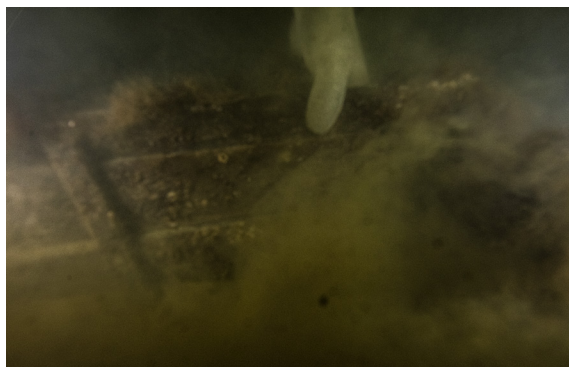
**FIGUR 5B.** Den förliga delen av fartygslämningen där man kan se de tunna borden samt de klena spanten som sammanfogades med kopparnitar. Foto: Mikael Fredholm, SMTM. (Digitalt museum: VK.V 0130).
