# KARLSÖVRAKET

## VÅRD- OCH SKYDDSPLAN

L2022:3459

GOTLANDS KOMMUN  
GOTLANDS LÄN

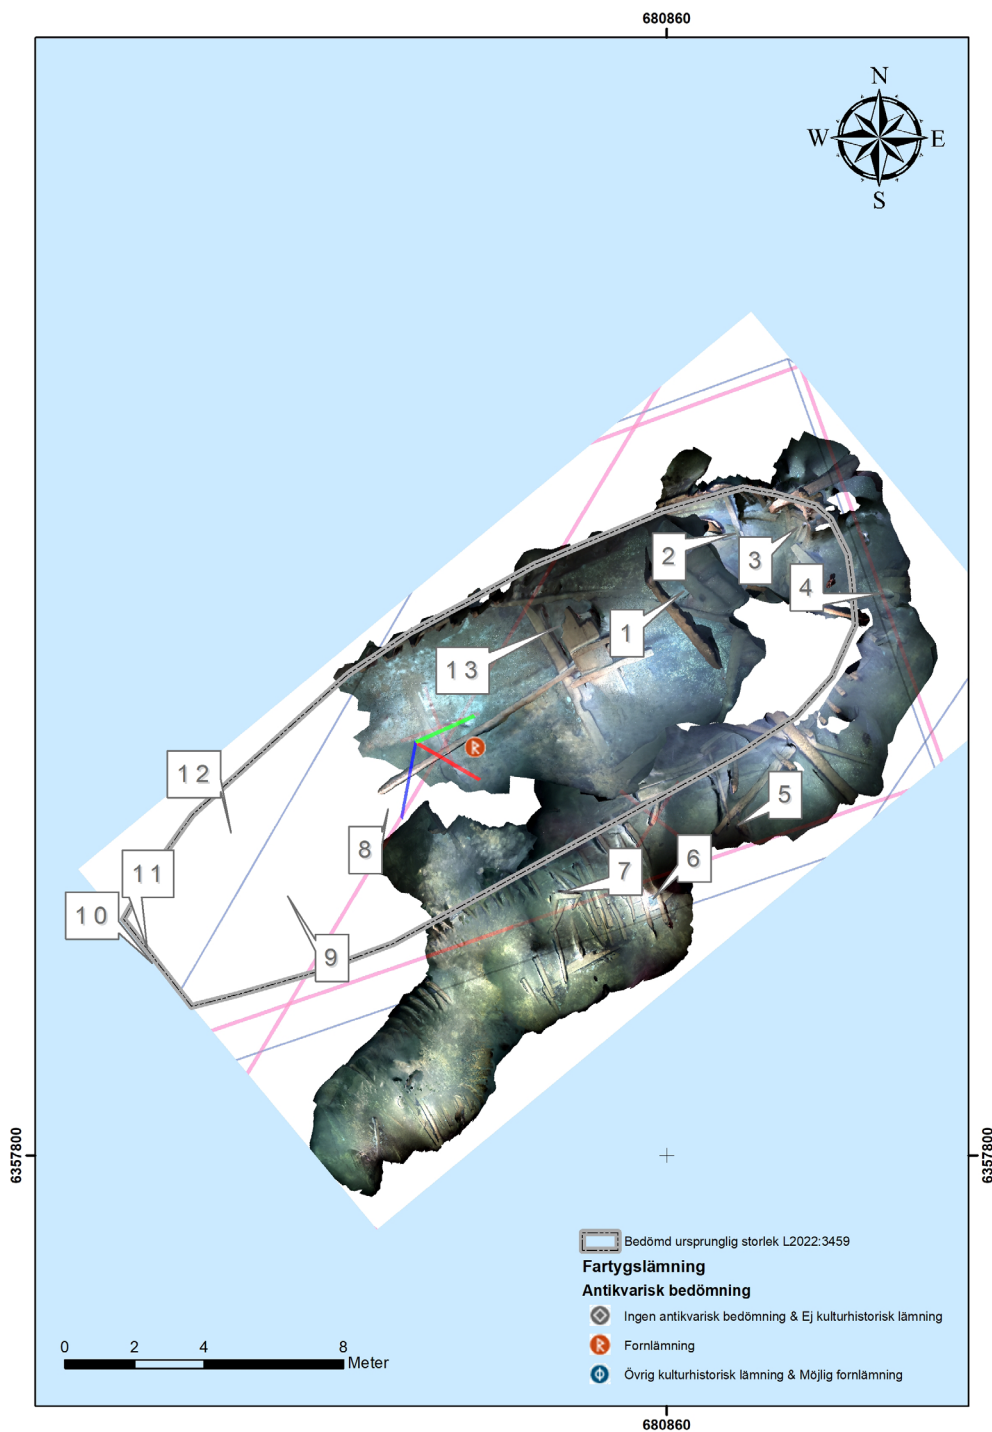
Baserat på de bilder och dokumentation som gjordes 2012 (Ankarlilja 2013) bedömer SMTM att det sannolikt inte har skett några stora förändringar på fartygslämningen. Det ska dock framhållas att KBV:s ROV-film från 2024 inte är tillräckligt detaljerad i akterpartiet av fartygslämningen för att kunna avgöra om det skett några mindre förändringar där (se bilaga 1).

**FIGUR 2.** En partiell, översiktlig 3D-modell och skiss baserat på KBV:s ROV-filmning, som täckte större delen av fartygslämningen. Men filmen var inte av tillräckligt bra kvalitet och ljus i det aktere partiet, därför är den bedömda utbredningen skissad. Riktningen på fartygslämningen är baserad på rapporten från 2013 (Ankarlilja 2013:6f). Bearbetad av Marco Alf och Mikael Fredholm, SMTM.

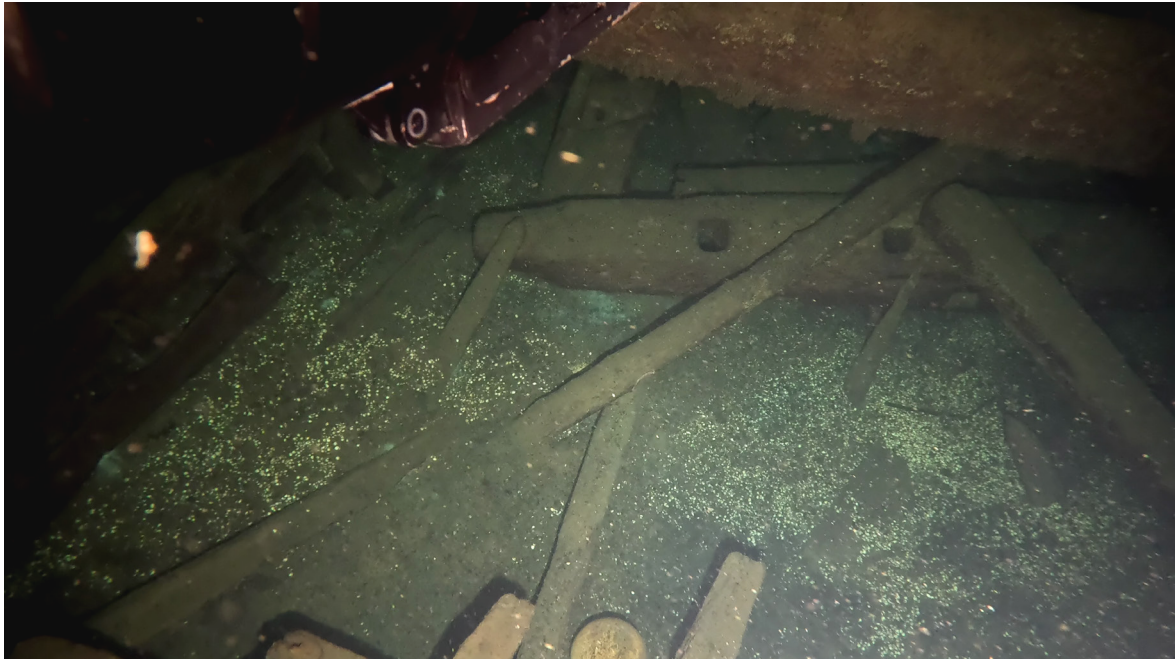
Innanför förstäven finns ett bråspel (med fyra kvadratiska hål för spelstakar) liksom ett bogband/stamkraft med grunt rektangulärt uttag, möjligen mastfot för en fockmast. Innanför förstäven bedöms bordändarna vid spunningen kunna vara raka. Babord om förstäven pekar ett rundtimmer utåt och ner i botten, kanske är det rest av en fockmast eller bogspröt. Styrbord skrovsida har släppt från förstäven och står någon meter ut med ett synligt ankarklys. Vidare vid styrbords bog finns ett järnankare som sticker upp ur sedimentet. Främst akter om tvärs syns tydliga spant (eller upplångor/topptimmer) med klinkhak, sannolikt tillhörande en överbyggnad/galleri, som ligger utanför den mer sammanhållna fartygslämningen på styrbords sida. En utfallen sida har ett kvadratisk hål på cirka 30 centimeter, sannolikt från en klinkbyggd överbyggnad/galleri.

**FIGUR 3.** Fotostation 1. Bråspel sedd akterifrån.

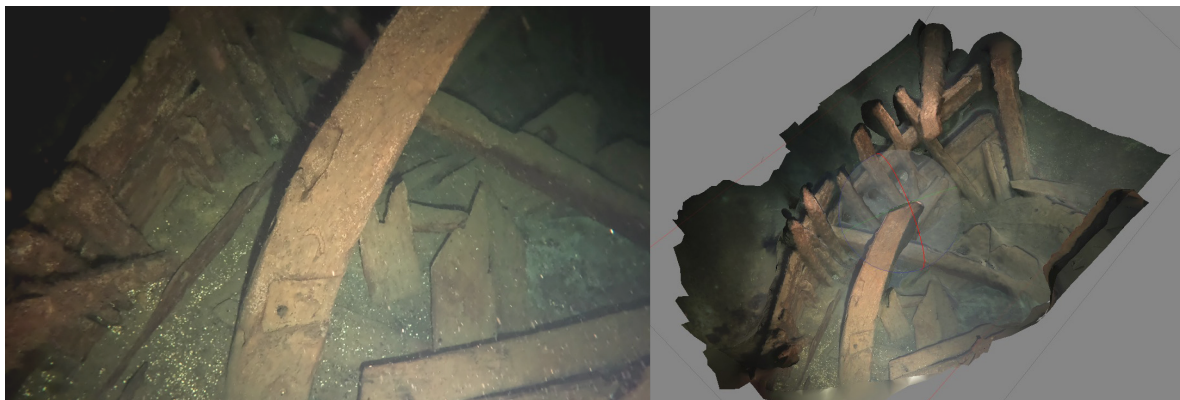
**FIGUR 4.** Fotostation 2. Babords sida mellan bråspel och förstäv sedd akterifrån.

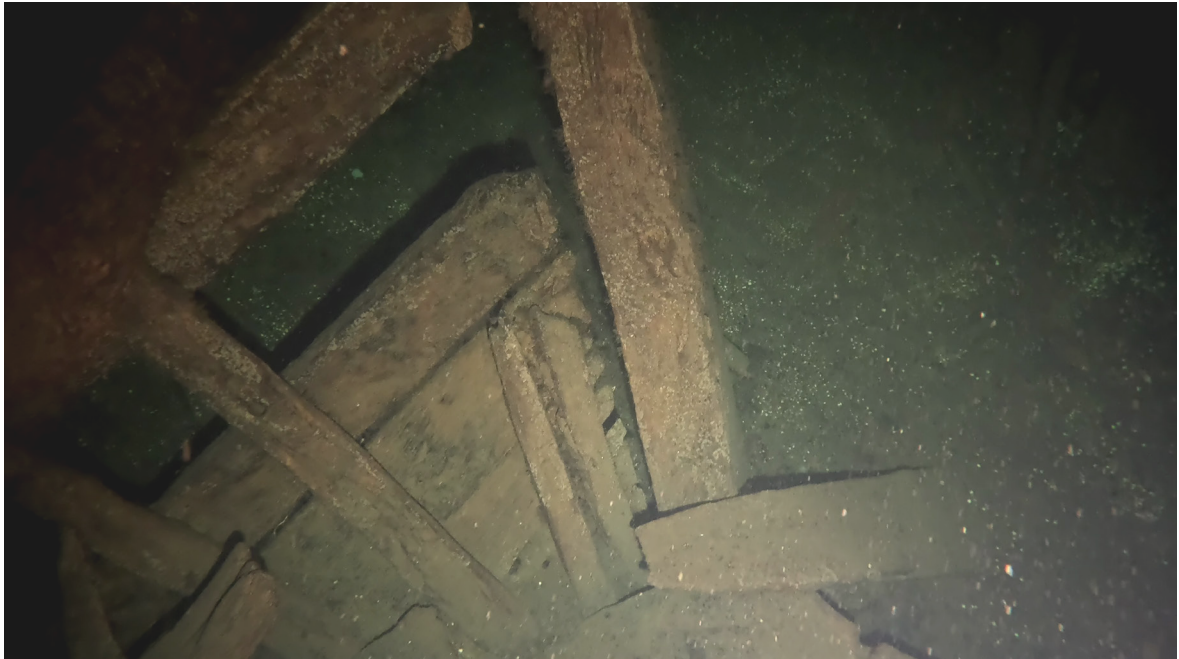
**FIGUR 5.** Fotostation 3. Förstäven sedd inifrån/akterifrån.

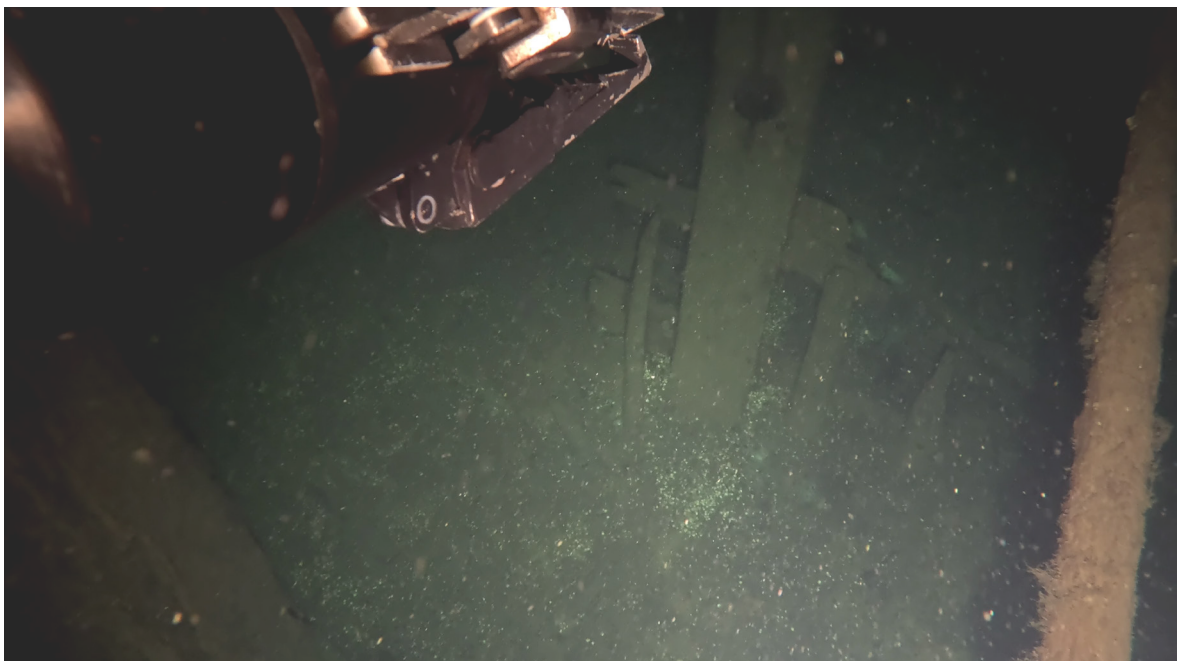
**FIGUR 6.** Fotostation 4. Styrbords bog med ankarklys, sedd inifrån/akterifrån.

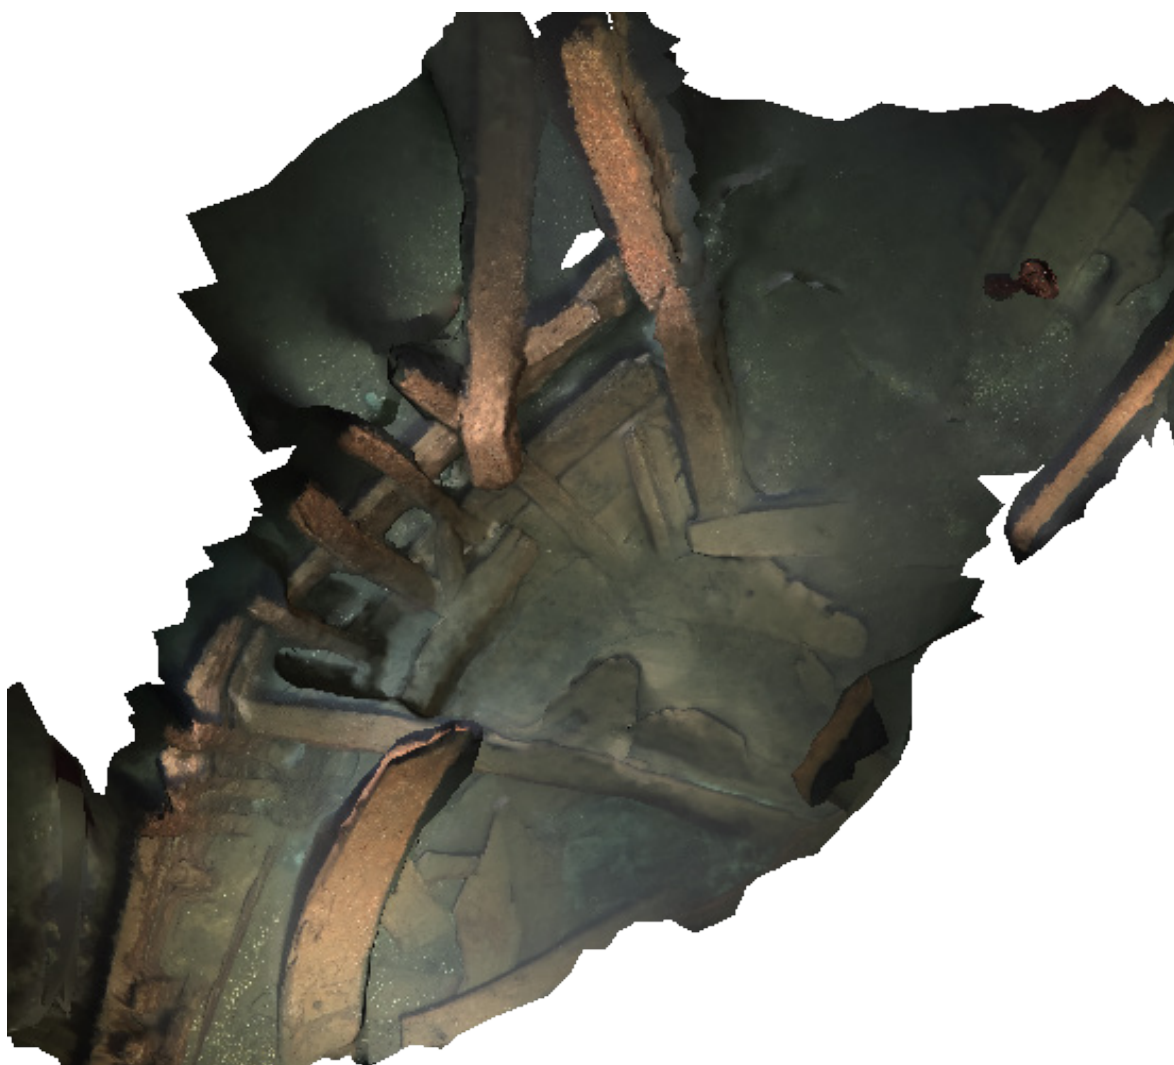
**FIGUR 7.** 3D med förstäv (i mitten av bild) inklusive fotostation 3 och 4 (övre högra hörnet).

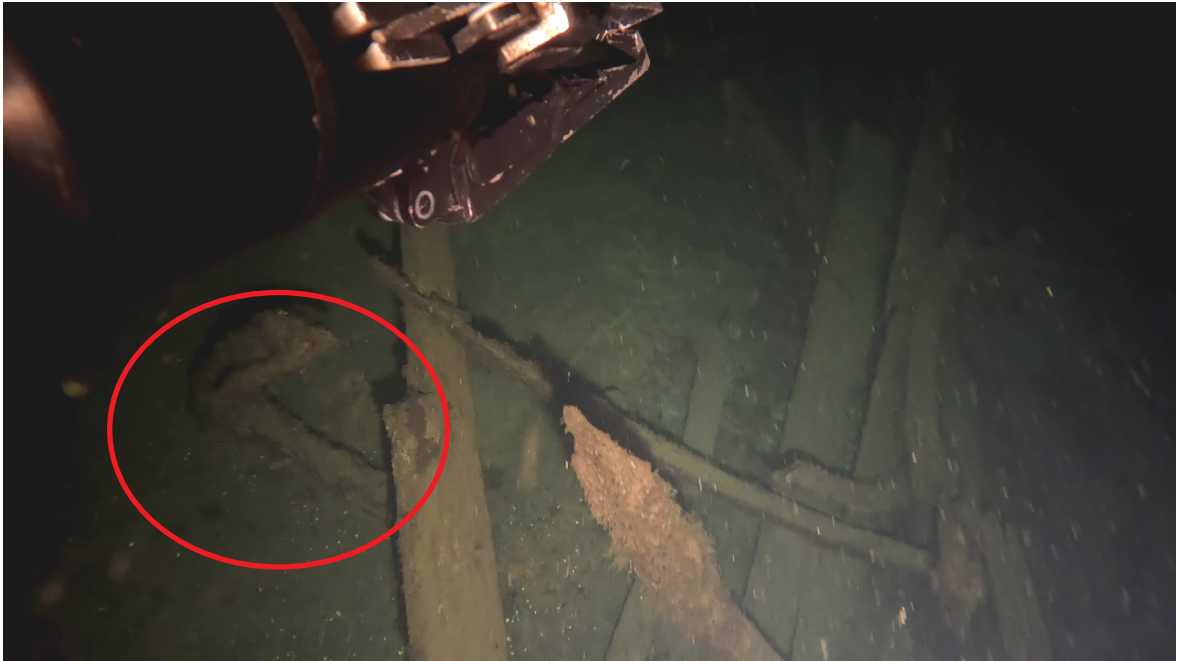
**FIGUR 8.** Fotostation 5. Järnankare på styrbords sida sedd förifrån.  
Foto: Kustbevakningen, 2024-08-04.

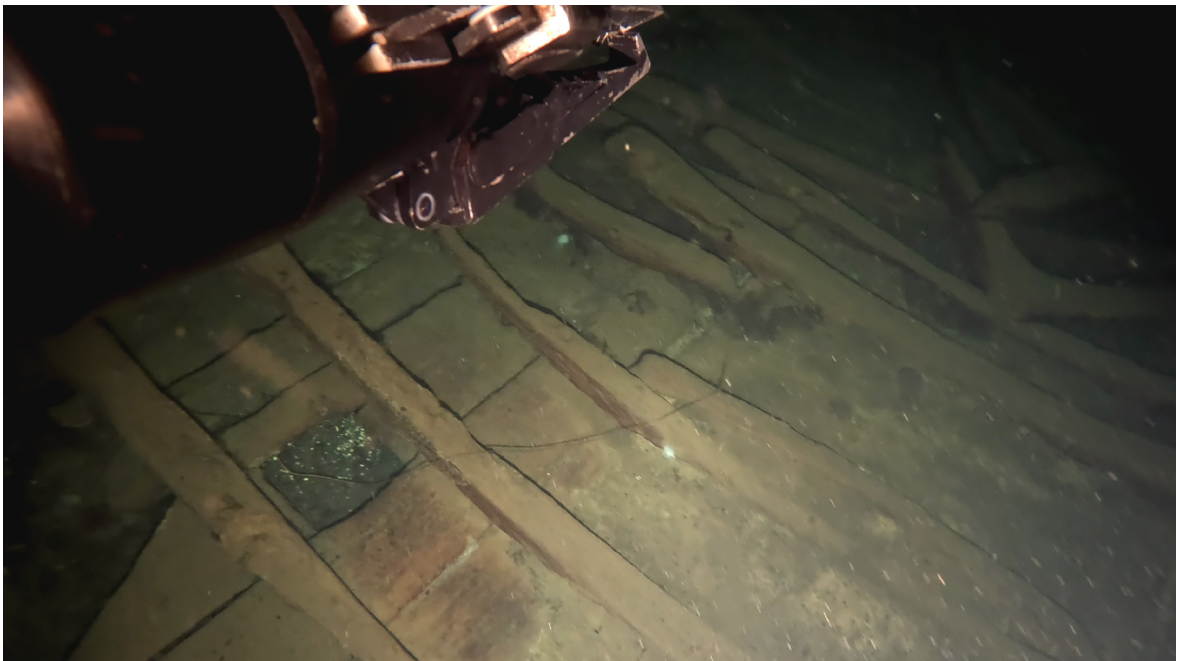
Babordssidan är den sida som håller ihop mer eller mindre från för till akter medan styrbordssidan är svår att följa i hela sin längd och delar av styrbordssidan har brutits av och fallit ut.

**FIGUR 9.** Fotostation 6. Utfallen sida åt styrbord med kvadratisk hål sedd förifrån.  
Foto: Kustbevakningen, 2024-08-04.

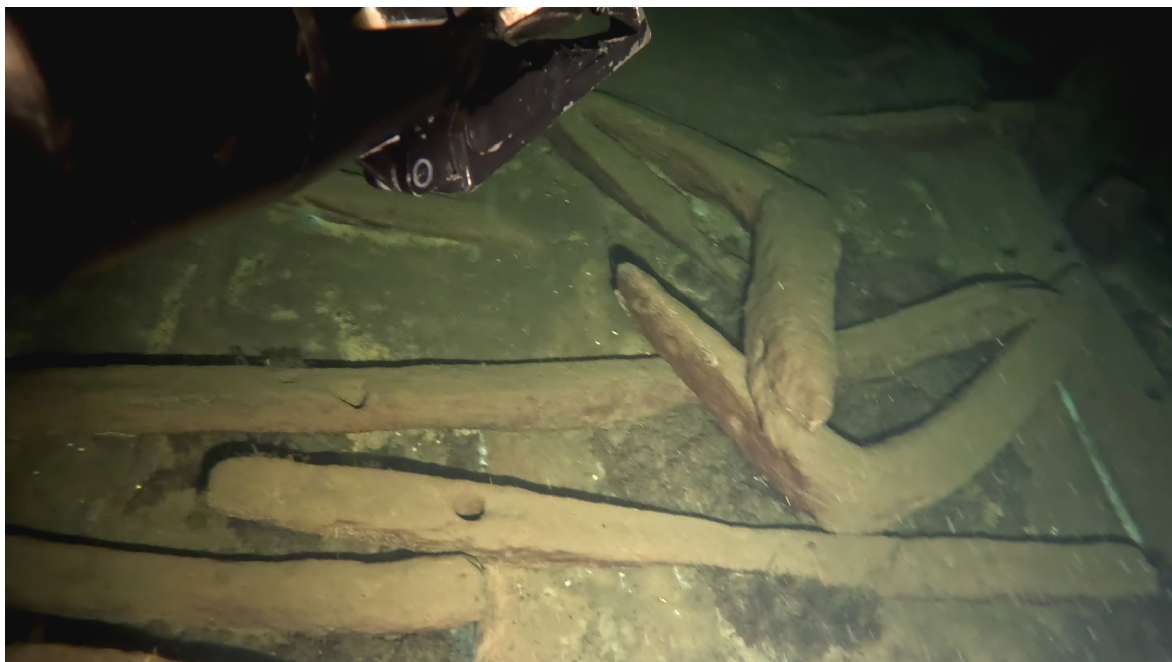
**FIGUR 10.** Fotostation 7. Knän och skeppssida på babords sida sedd förifrån.  
Foto: Kustbevakningen, 2024-08-04.

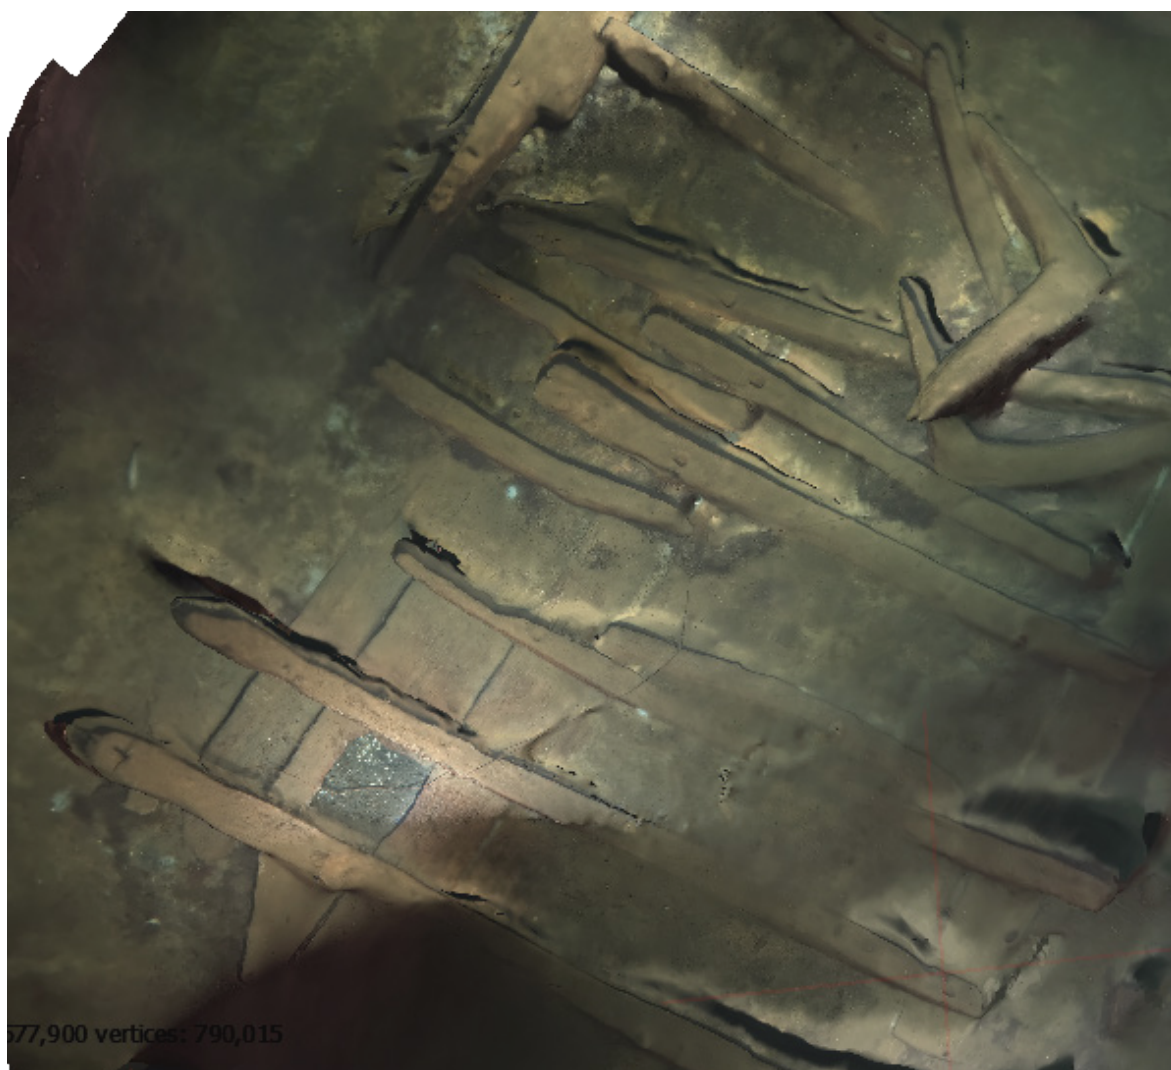
FIGUR 11. 3D med fotostation 6 och 7.

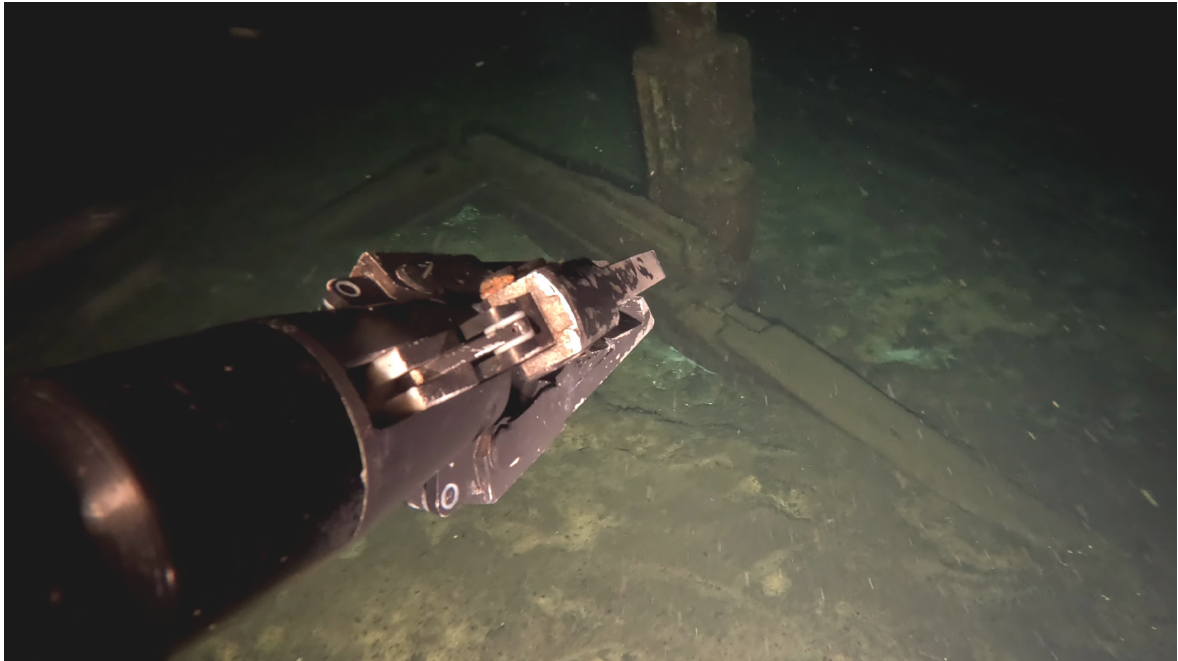
Akter om midskepps finns också tvärbalkar med uttag för karvlar samt vad som torde vara en knekt, sannolikt i anslutning till där stormasten har stått (denna treskiviga knekt dokumenterades även 2013 (Ankarlilja 2013:19). Längre akterut finns en pumpränna med tillhörande utloppshål för denna i bordläggningen. En alpump står precis för om pumprännan. Pumpröret fortsätter en bit upp vilket kan indikera ett rätt så högt akterskepp.

**FIGUR 12.** Fotostation 8. Balk/skott och treskivig knekt sedd snett från styrbord akterifrån.  
Foto: Kustbevakningen, 2024-08-04.

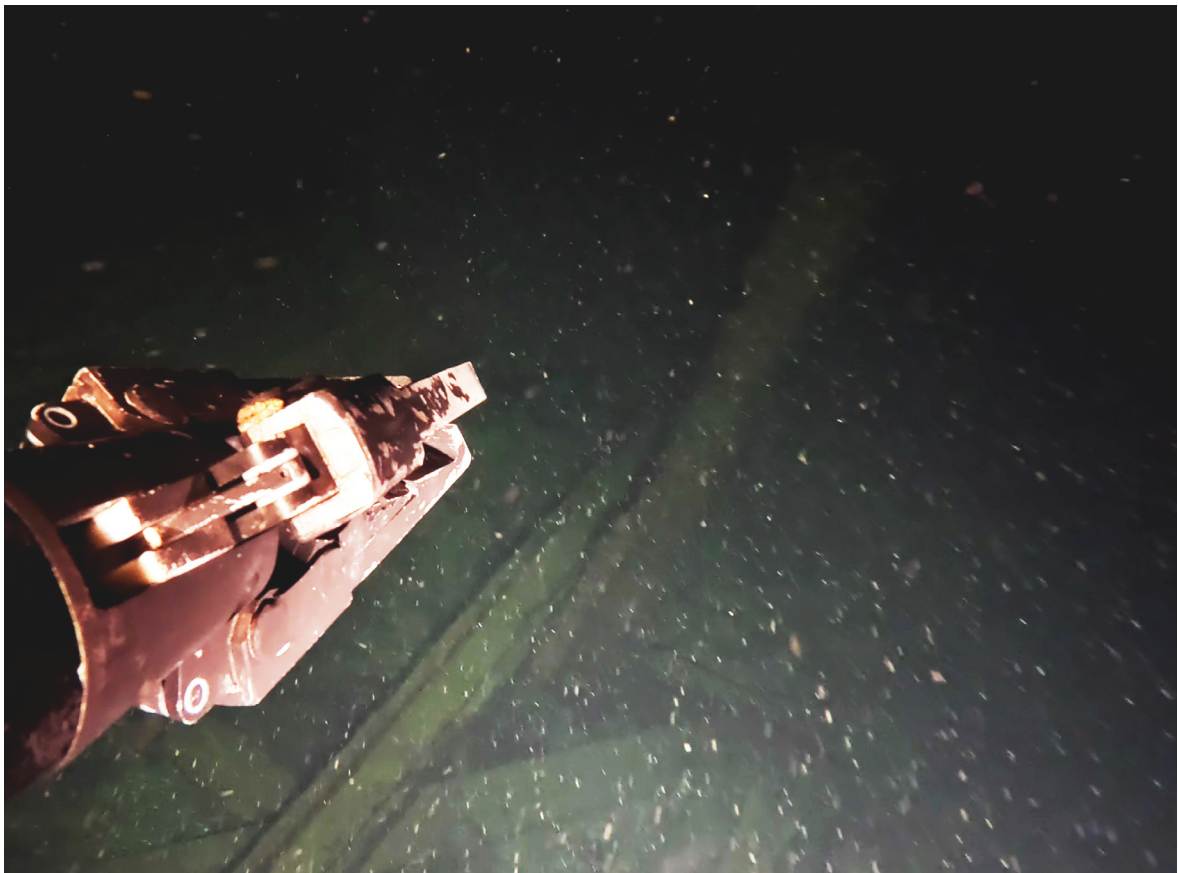
**FIGUR 13.** Fotostation 9. Pumpränna och stående alpump sedd från styrbord.  
Foto: Kustbevakningen, 2024-08-04.

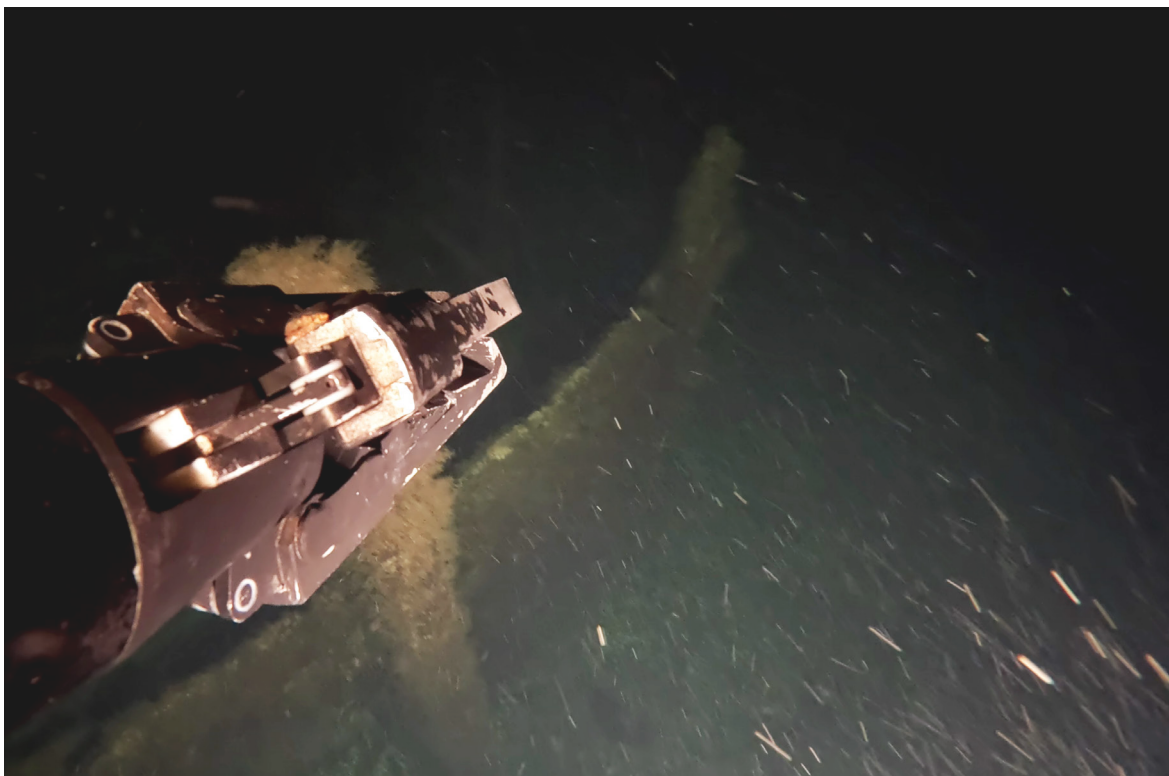
Det som syns av aktern är platt med rak akterstäv, vilket även kan indikera att det vi ser av fartygslämningen mestadels är ovanför vattenlinjen (vilket förstås även det ovannämnda pumpspygattet/utloppshålet indikerar). Det hål från en kanonkula som anges i en tidningsartikel (Dagens Nyheter 2011-07-08) vid upphittande kunde inte ses på KBV:s film, men eftersom filmen från akterpartiet har brister går det inte att utesluta ett hål i aktern. Intimmer i aktern uppvisar klinkhak vilket kan innebära att de också kommer från en överbyggnad. Vid tidigare undersökning har spår iakttagits som tolkats som att fartyget har haft ett akterkastell/akterdäck (Ankarlilja 2013:6f).

**FIGUR 14.** Fotostation 10. Akterstäv sedd utifrån från babord.  
Foto: Kustbevakningen, 2024-08-04.

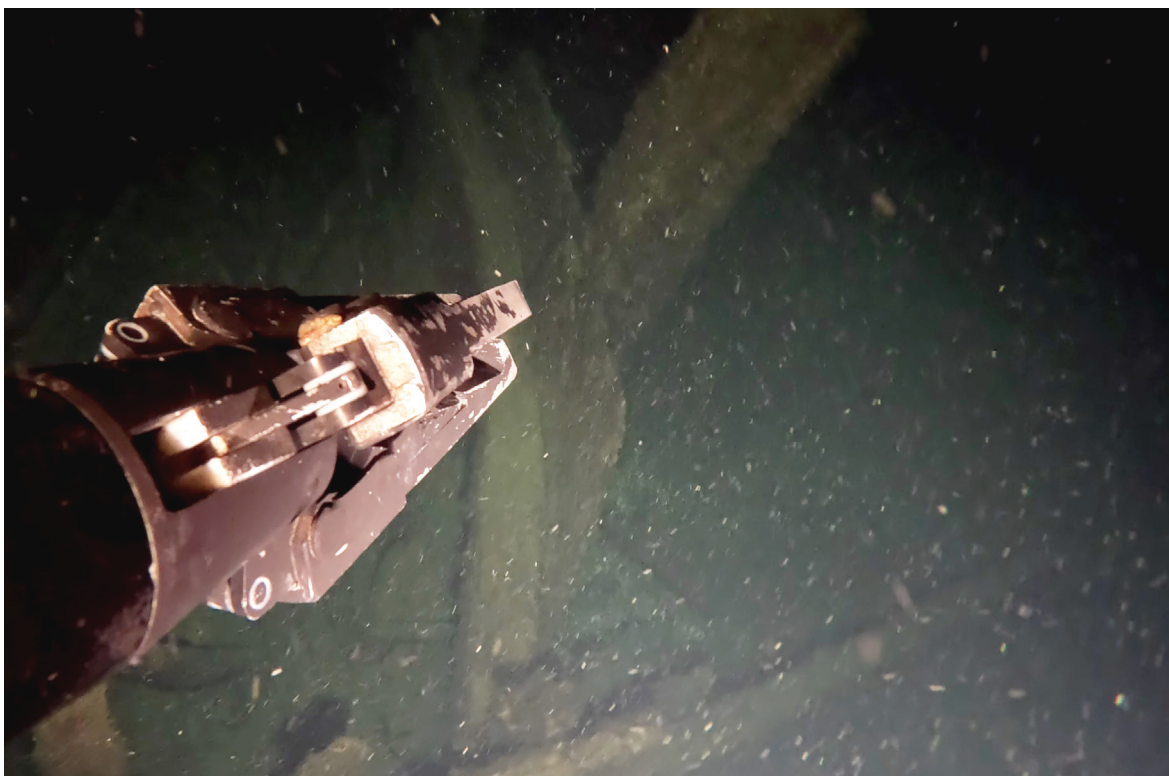
**FIGUR 15.** Fotostation 11. Akterstäv sedd snett inifrån babord.  
Foto: Kustbevakningen, 2024-08-04.

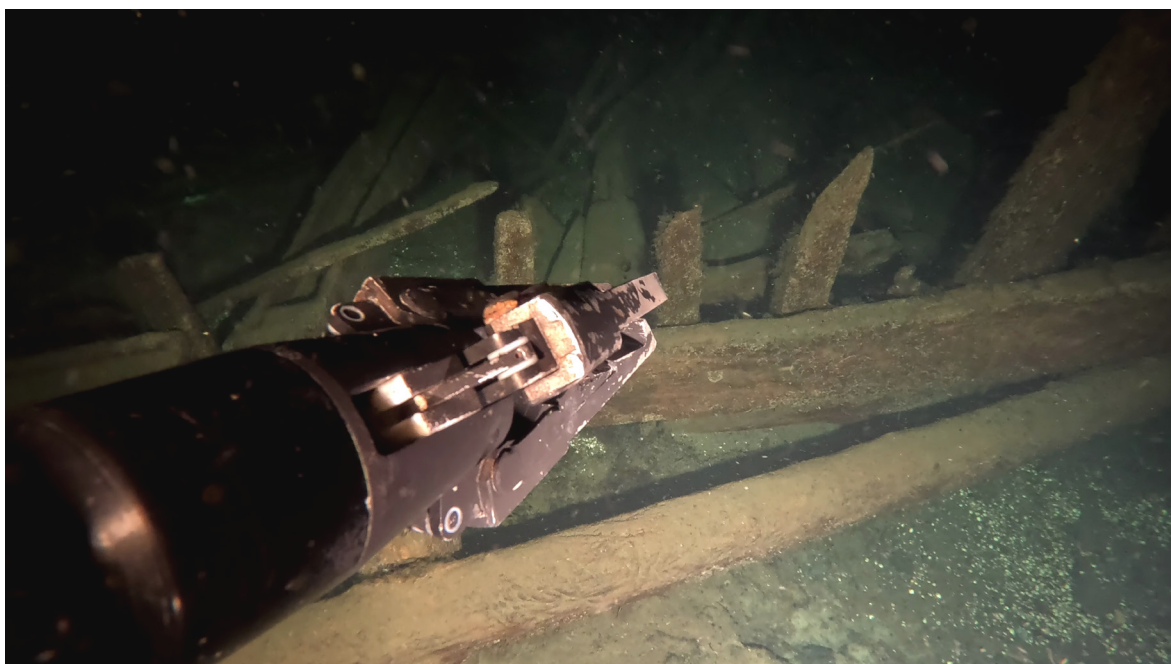
**FIGUR 16.** Fotostation 12. Babords sida utifrån med rundtimmer och pumpränna sedd snett förifrån.  
Foto: Kustbevakningen, 2024-08-04.

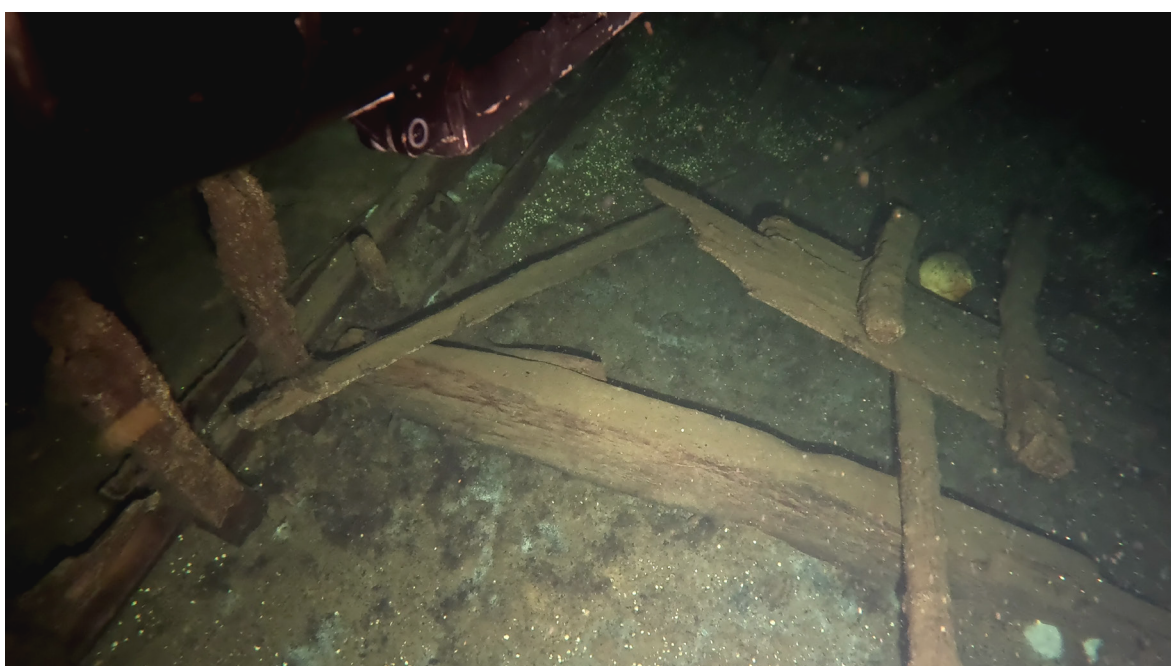
**FIGUR 17.** Fotostation 13. Babords sida sedd inifrån, förut mot bråspel.  
Foto: Kustbevakningen, 2024-08-04.
