VRAK – MUSEUM OF WRECKS  
ARKEOLOGISK RAPPORT 2024:10

# S/S MALMÖHUS

## VÅRD- OCH SKYDDSPLAN

L1955:2453 (RAÄ 643)

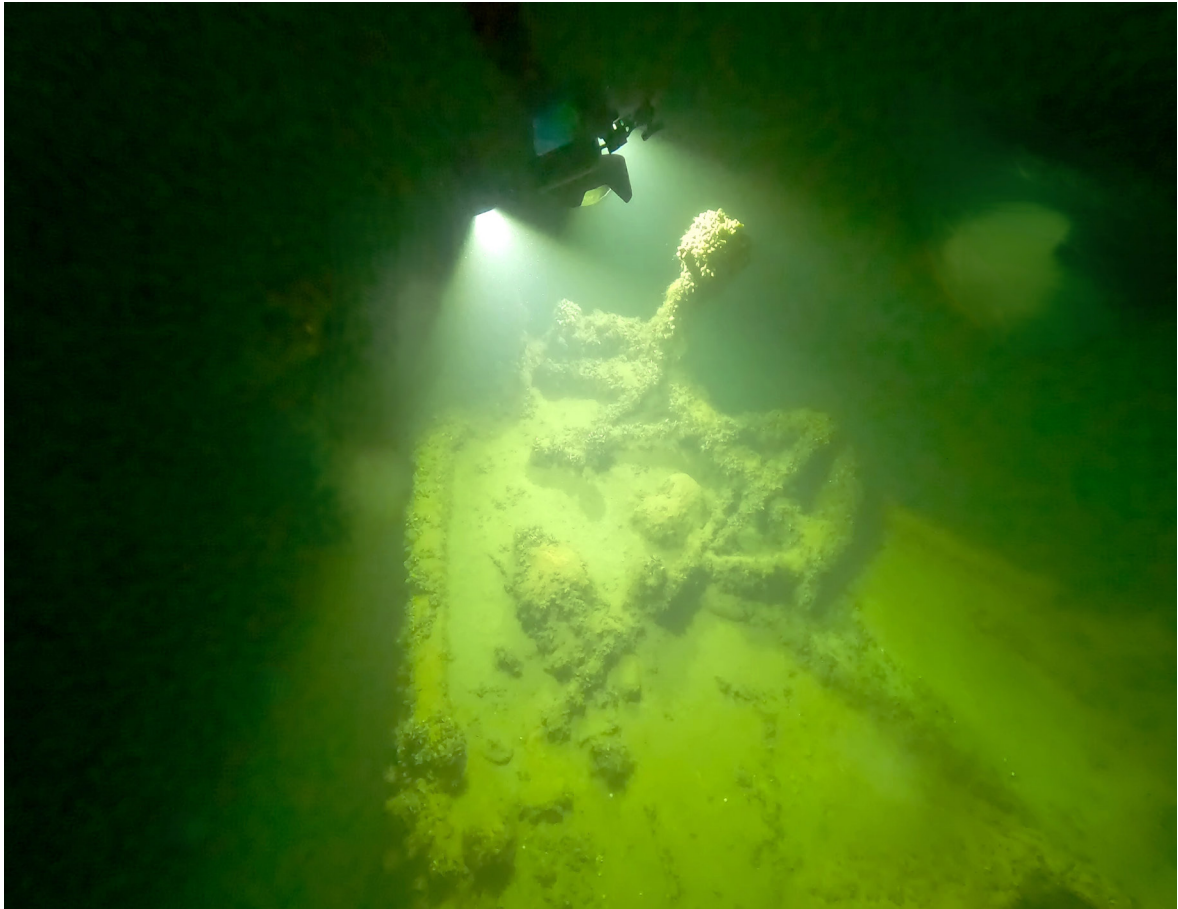
Fartyglämningens förskepp är välbevarat och reser sig i sin fulla höjd över botten. Ankaret ligger surrat på däck och dess ankardävertar står fortfarande upp. Nedgångskapen till vad som torde vara besättningens kvarter, skansen är fortfarande på plats även om den är skadad.

**FIGUR 6.** Fördäcket på Malmöhus är fartygslämningens bäst bevarade del. Här ses ankaret fortfarande surrat på sin plats. Foto: Mikael Fredholm, SMTM.

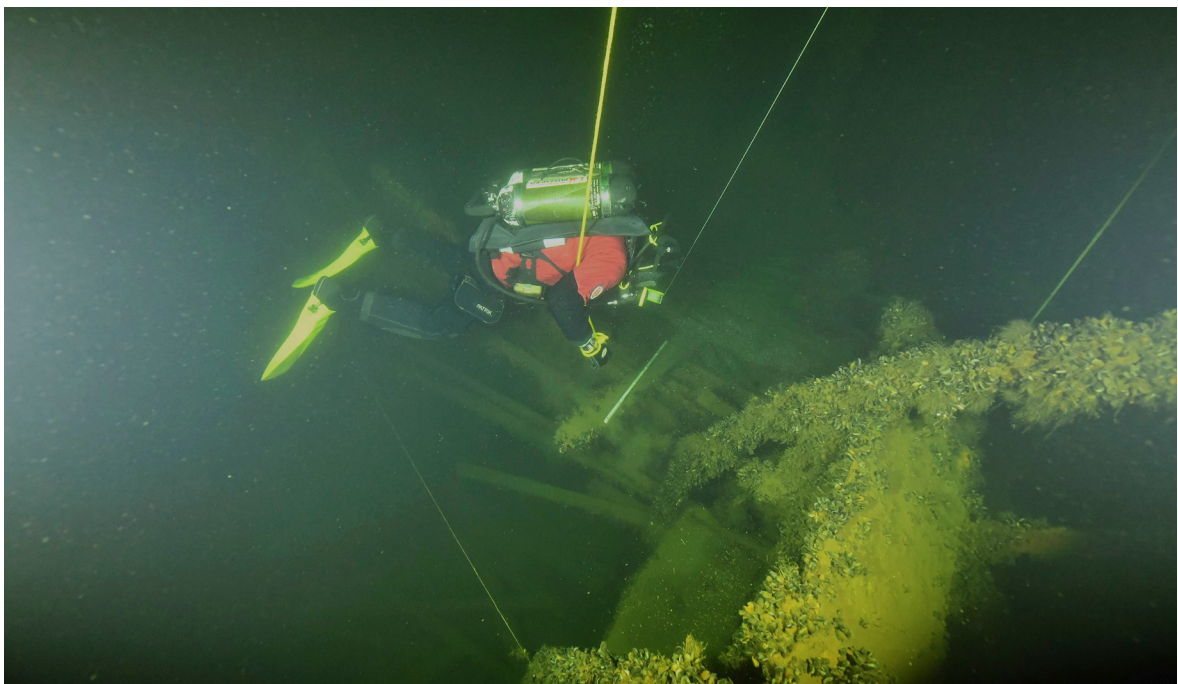
Akter om pannan syns axeln till skovelhjulen och vevstakar till cylindrarna. Skovelhjulen står idag fortfarande upp men deras hjulhus har fallit ned på sidan. Resterna av överbyggnaden brer ut sig som ett bräte av plank över vraket akter om skovelhjulen.

**FIGUR 7.** Patrik Höglund vid det ena skovelhjulet. Foto: Mikael Fredholm, SMTM.

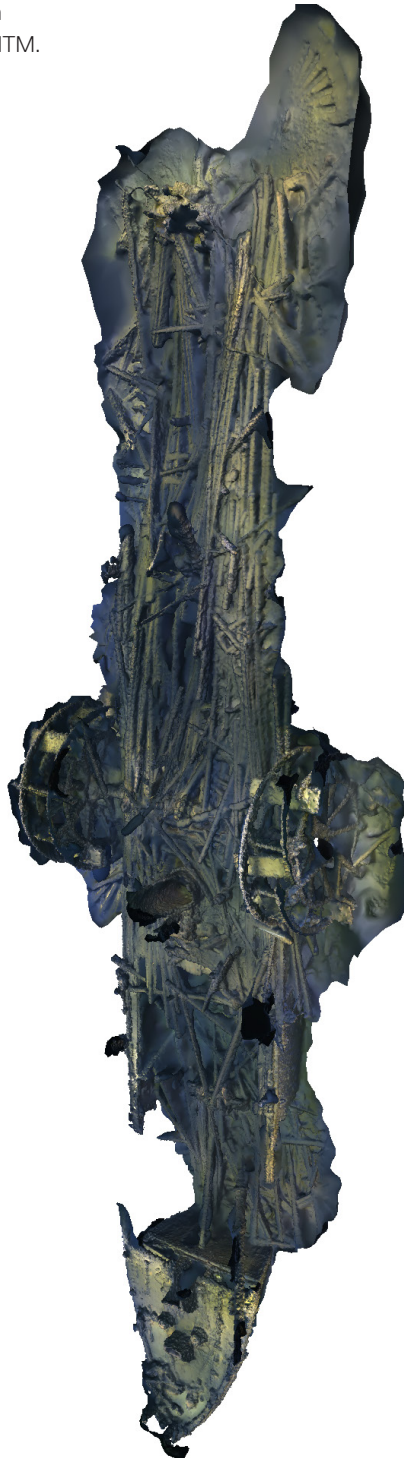
**FIGUR 8.** 3D-modell av S/S Malmöhus sett från babords sida, fören nedåt.  
Delar av skrovsidorna på förskeppet samt akter om skovelhjulet saknas på modellen.  
3D-modell: SMTM. Bearbetad av Marco Alí, SMTM.

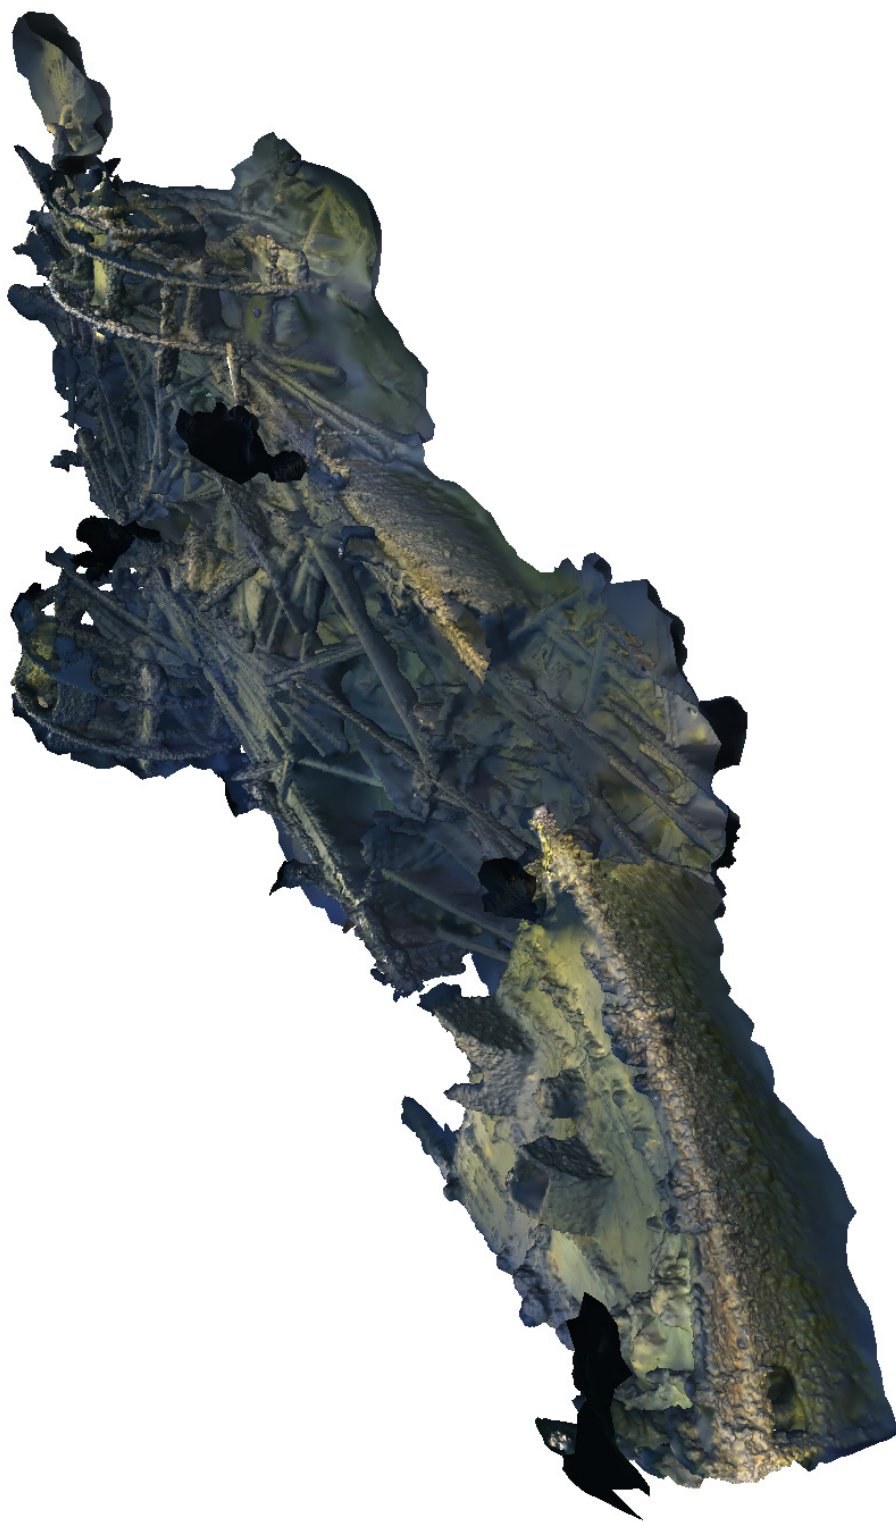
**FIGUR 9.** 3D-modell av S/S Malmöhus babordssida sett snett förifrån, fören nedåt.  
Delar av skrovsidorna på förskeppet samt akter om skovelhjulet saknas på modellen.  
3D-modell: SMTM. Bearbetad av Marco Ali, SMTM.

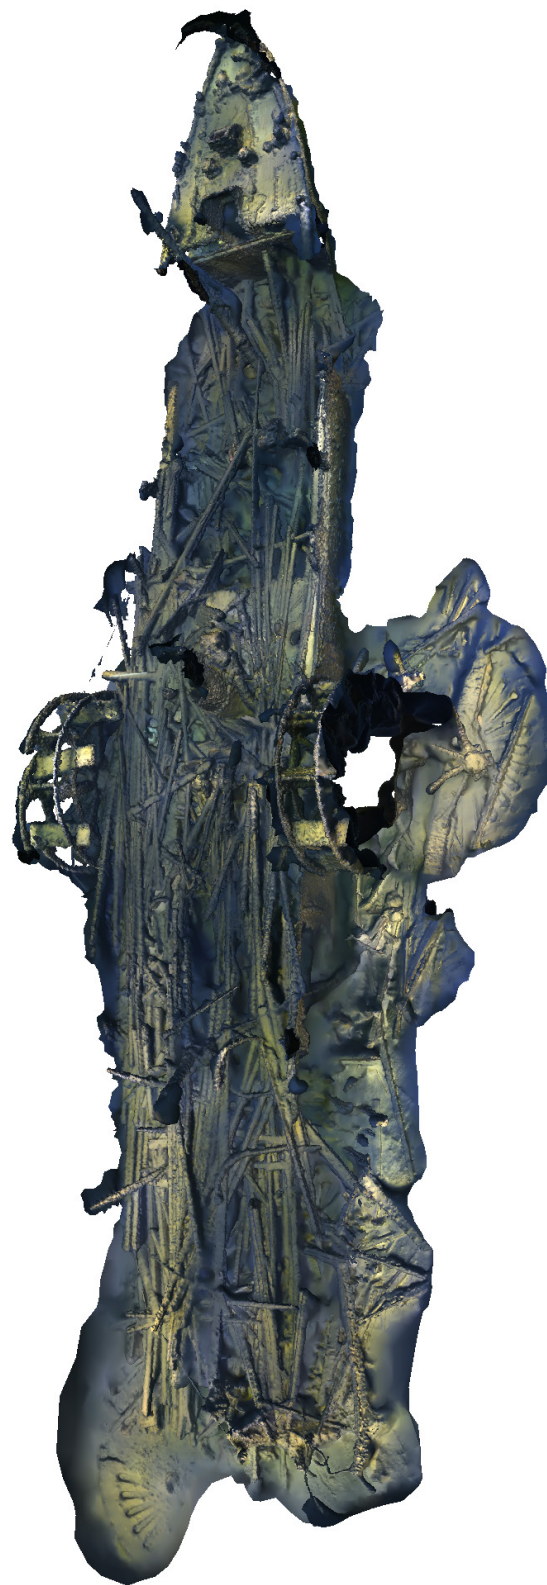
**FIGUR 10.** 3D-modell av S/S Malmöhus sett från styrbords sida, fören uppåt.

Skovelhjulets utsida samt delar av skrovsidorna på förskeppet samt för om skovelhjulet saknas på modellen.

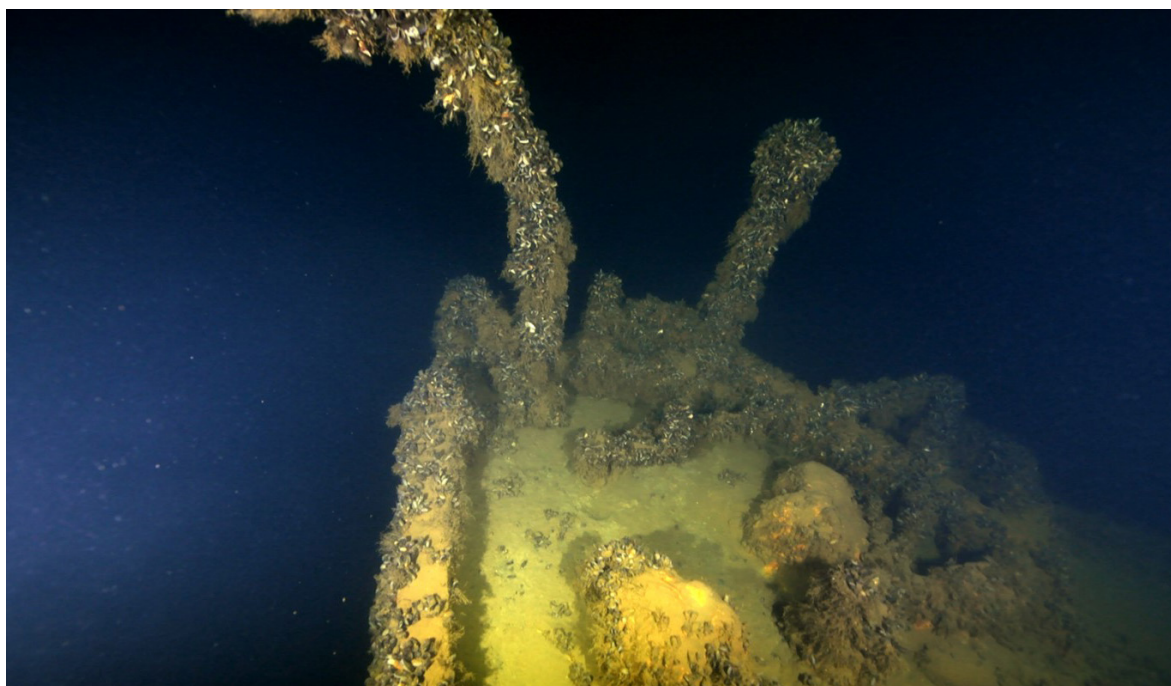
**FIGUR 13.** Fotostation 1. Ankare och däck på fördäck.  
Foto: Mikael Fredholm, SMTM. Digitalt museum: VK. V 0187.

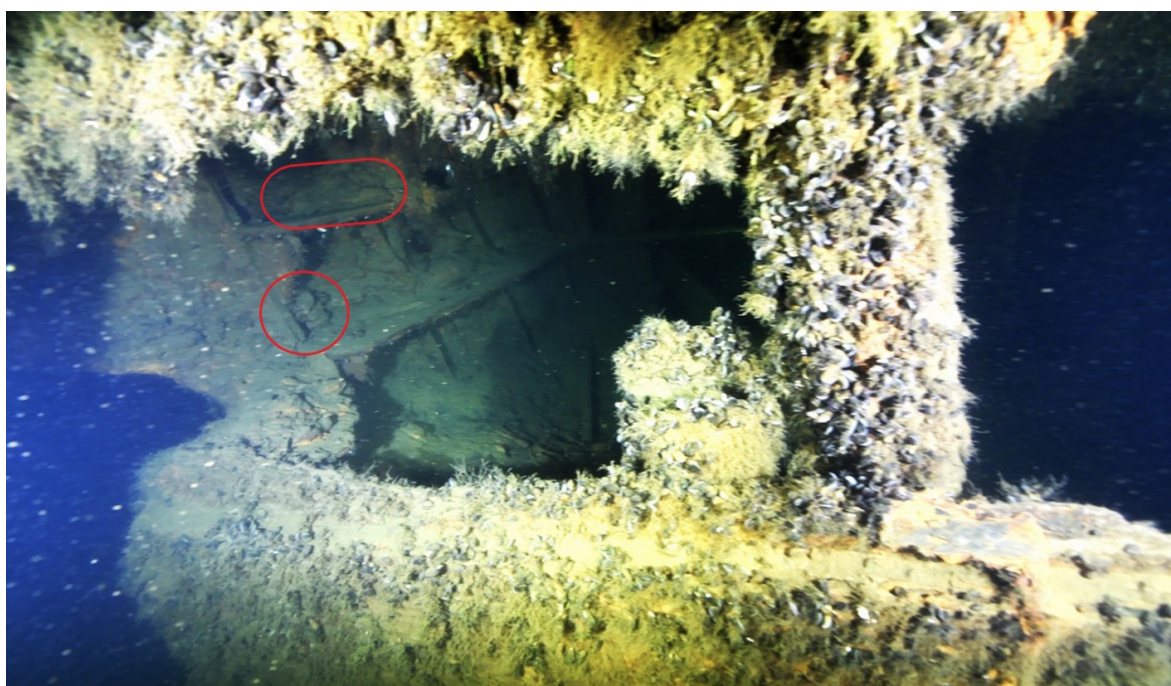
**FIGUR 14.** Fotostation 2. Hylla med föremål inne under backdäck.  
Foto: Mikael Fredholm, SMTM. Digitalt museum: VK. V 0188.

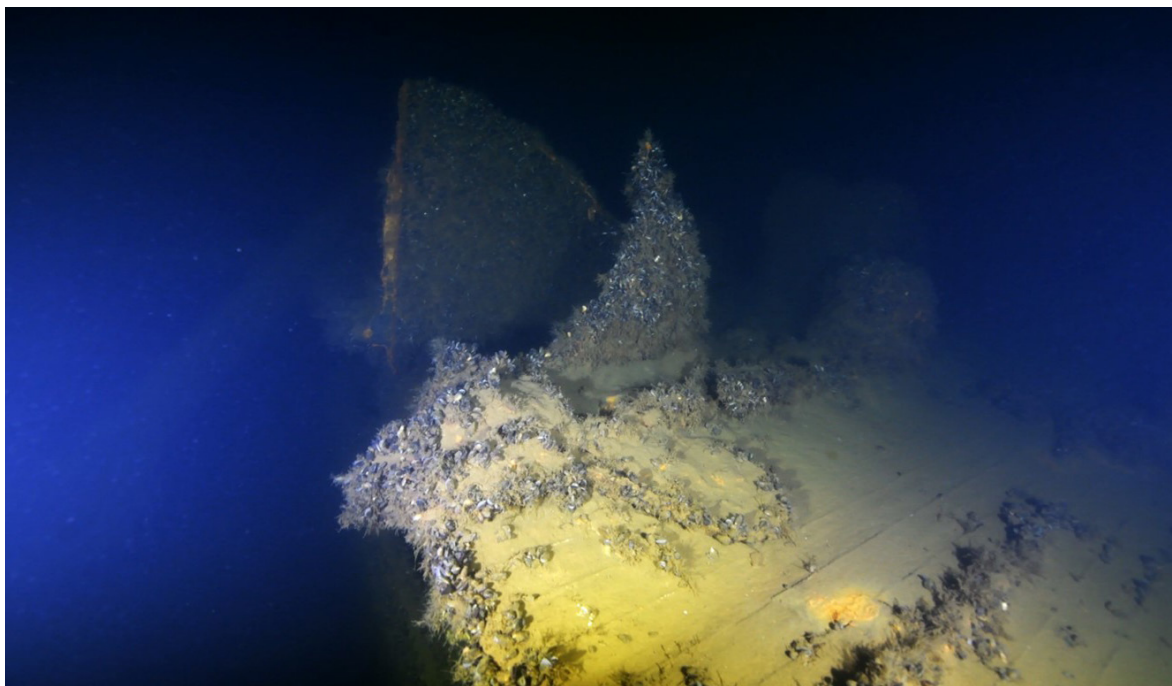
**FIGUR 15.** Fotostation 3. Nedgångskapp på backdäck.

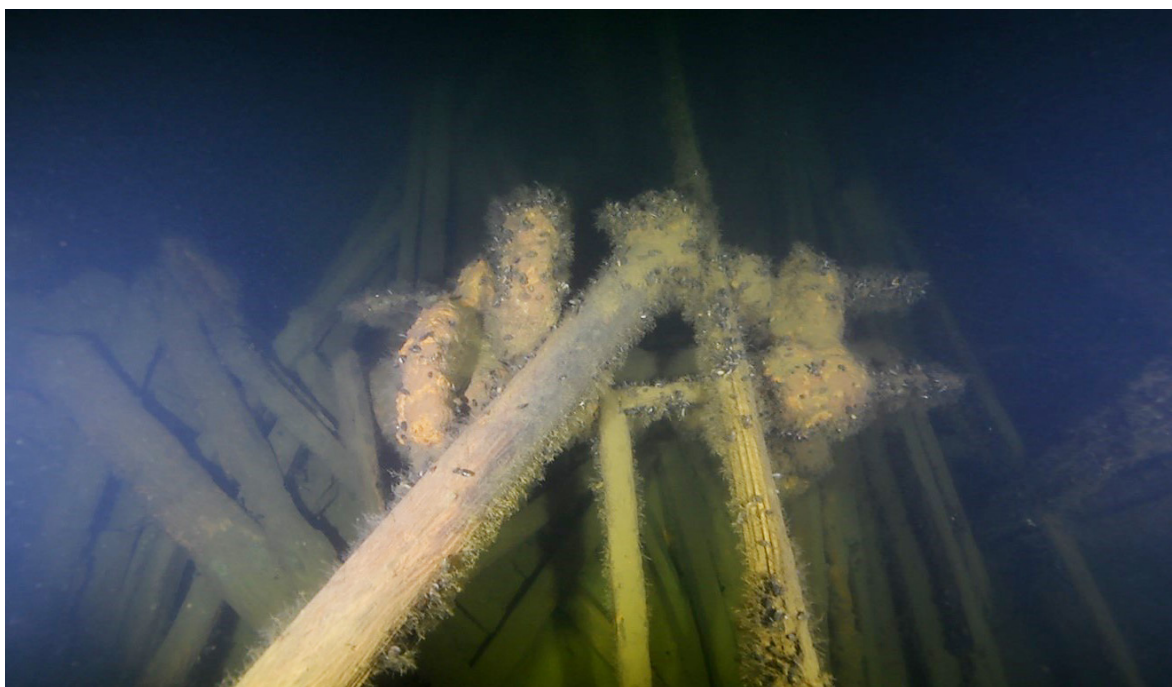
Den förliga masten har fallit framåt snett åt babords sida. Enligt tidigare uppgifter lutade förmasten tidigare akterut (Einarsson 2005:8). Den bakre masten lutar och ligger med toppen akterut pekandes snett upp. 1994 stod masten upprätt med stag och vant ännu på plats.

**FIGUR 16.** Fotostation 4. Vinsch vid förmasten.

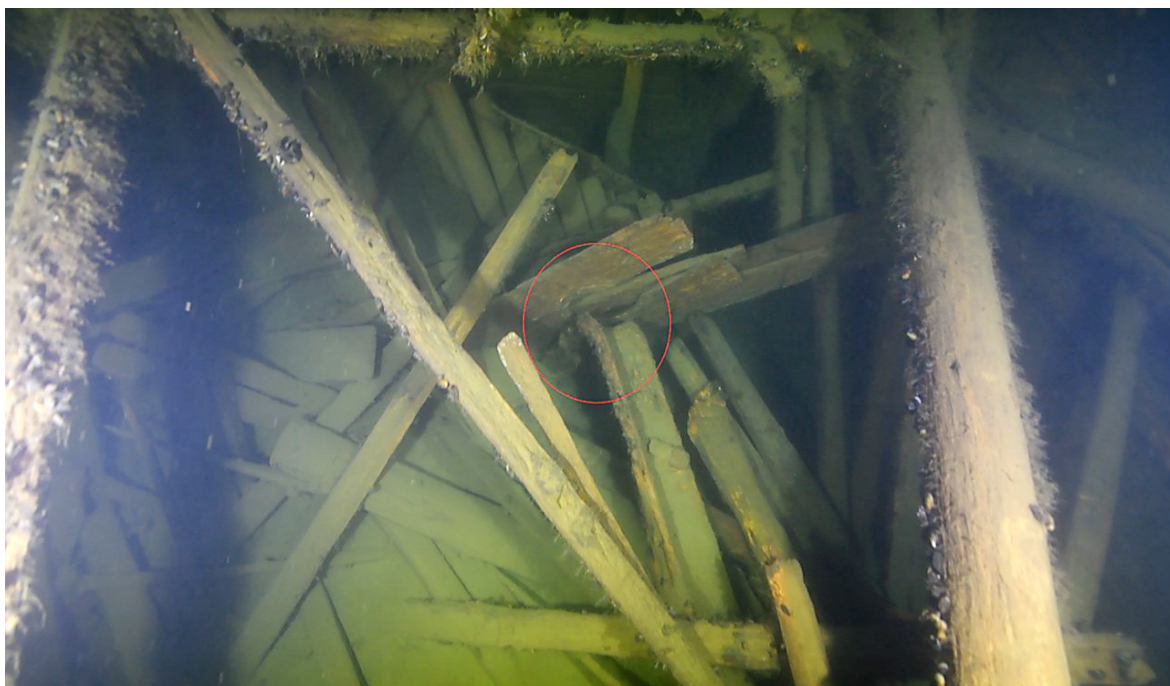
**FIGUR 17.** Fotostation 5. Ventilram.

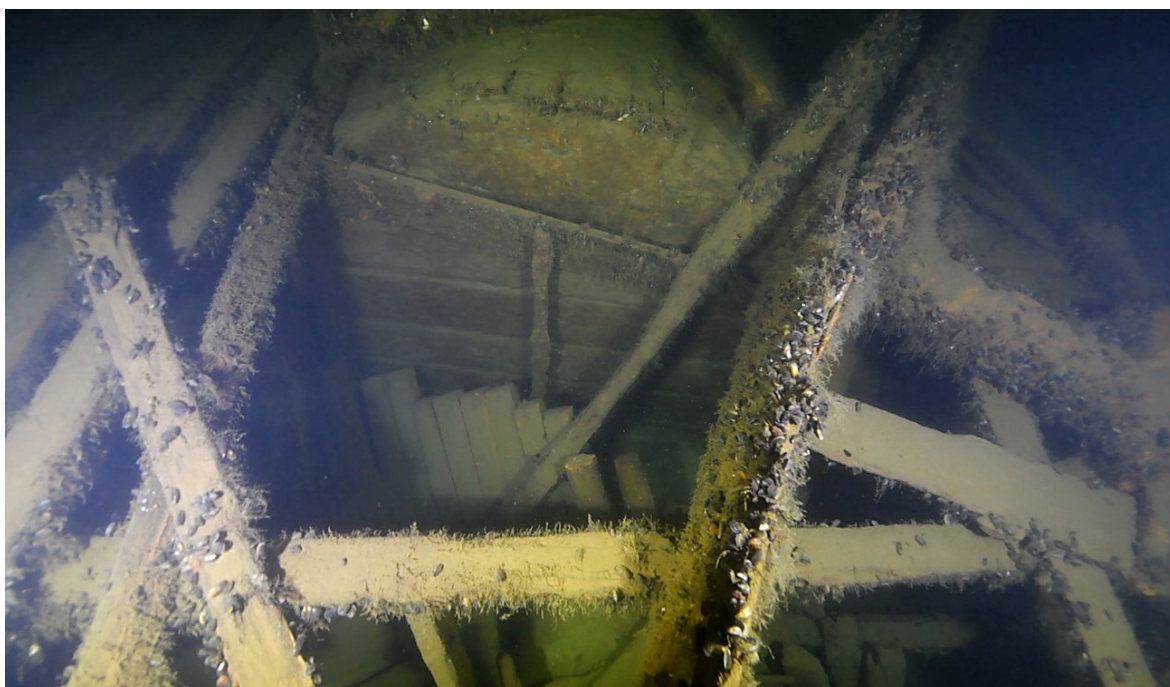
Pannan förefaller ha varit träfodrad. Dess främre ände kan ses sticka upp lite över nivån för huvuddäck. Framför den verkar det finnas en garnering av trä åtminstone på styrbords sida,

**FIGUR 18.** Fotostation 6. Ångpannan, främre ände.

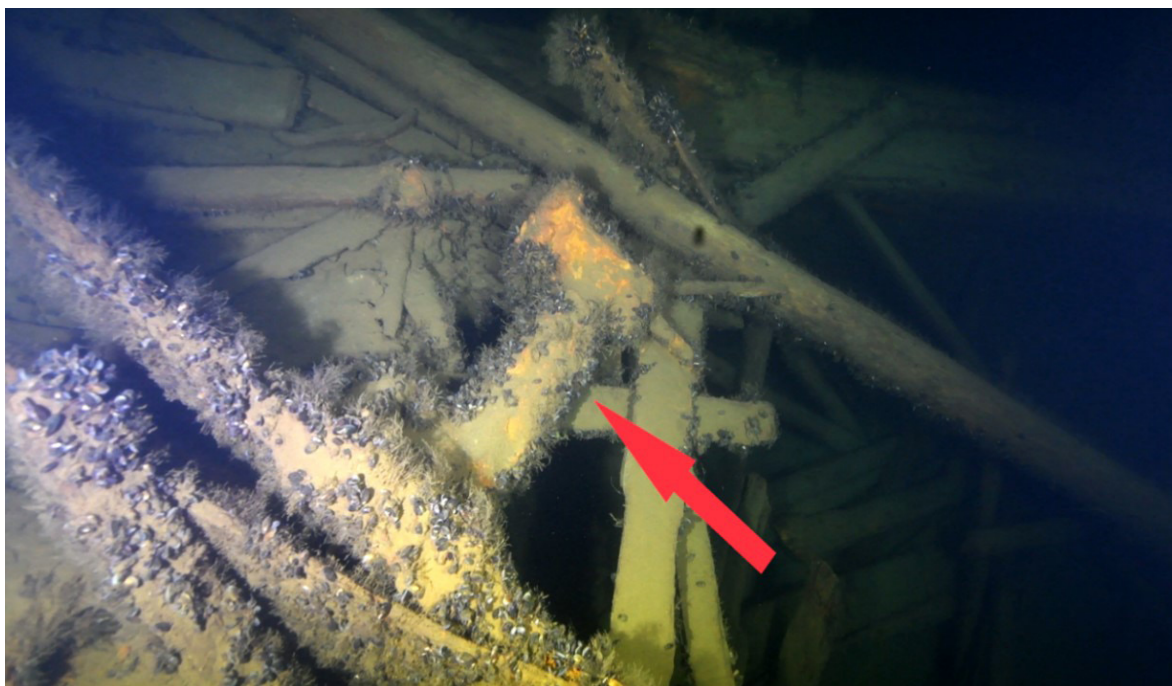
Det som troligen är rattpedestalen, som ju tillhör en övre nivå av överbyggnaden, ligger kvar bredvid pannan fortfarande fäst vid en däcksplanka som har lossnat. Ratten saknas. Den försvann 2002 eller tidigt 2003. Ratten har inte kunnat återfinnas trots att dykare har letat efter den på vrakplatsen.

**FIGUR 19.** Fotostation 7. Rattpidestal.

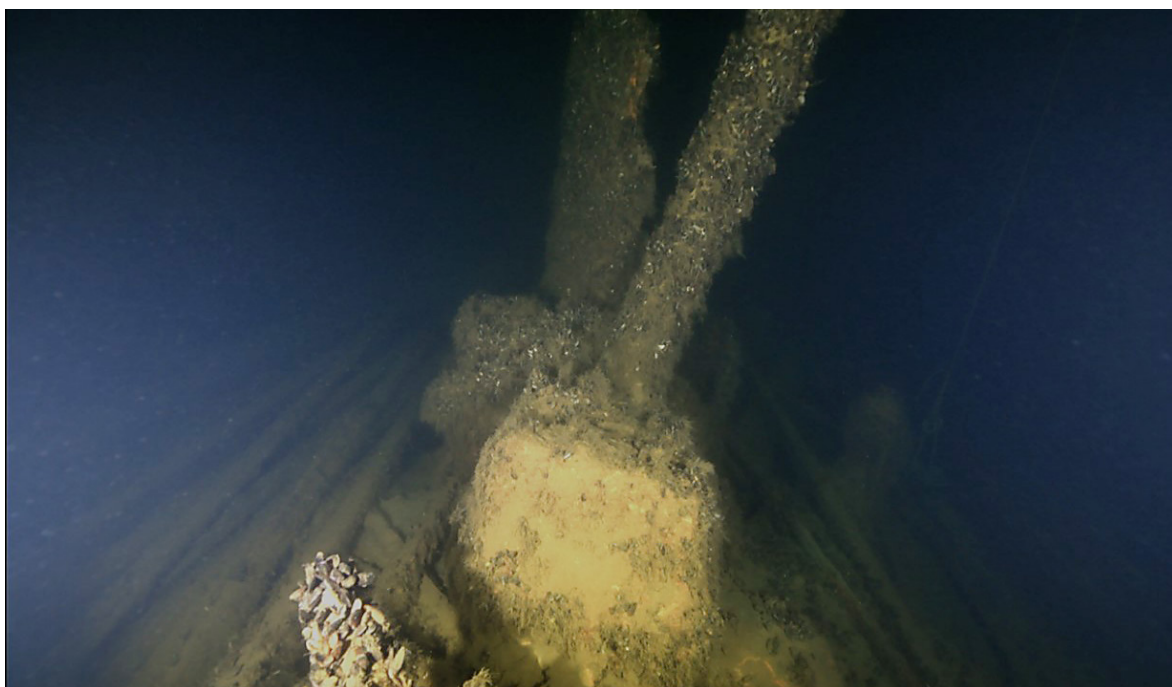
kanske en kolbox. Skorstenen finns i pannans akter ände och ett rör, kanske ett ventilationsrör till pannans fyr eller troligare själva röret till ångvisslan, sticker fortfarande upp till cirka 29 meters djup det vill säga cirka 5 meter över huvuddäck. Själva skorstenen ser man resterna av men den är avbruten nära däcksnivån.

**FIGUR 20.** Fotostation 8. Ångvissla/ventilationsrör samt skorsten.

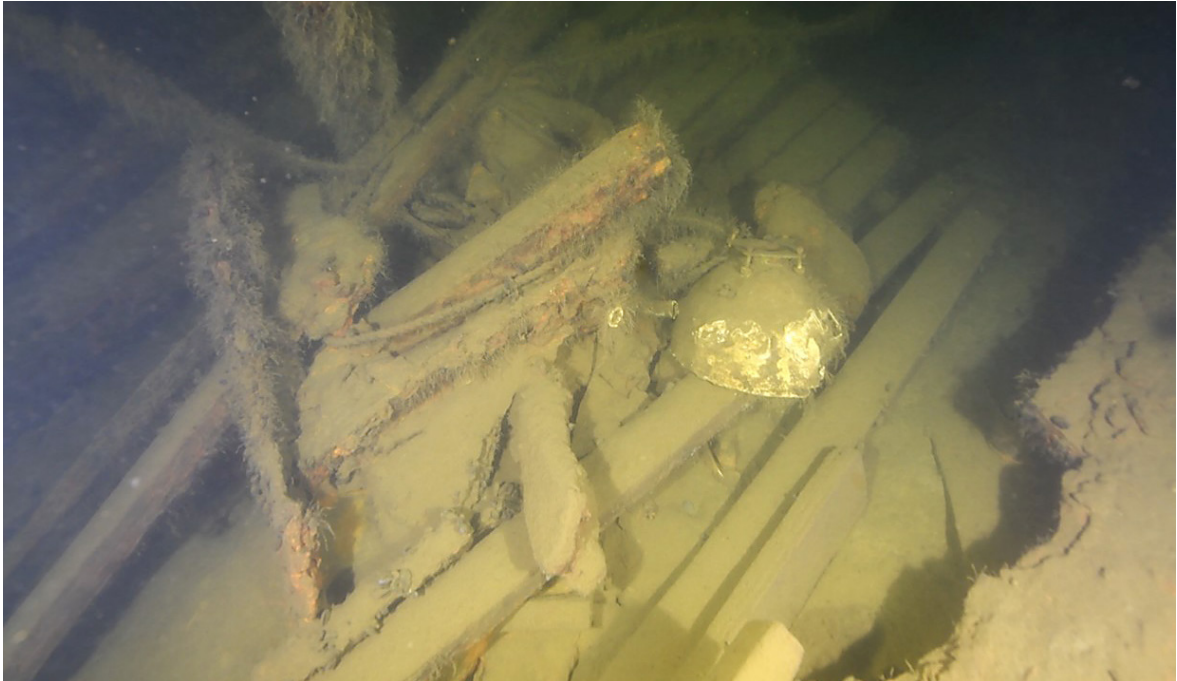
**FIGUR 21.** Fotostation 9. Strålkastare eller toalett/handfat.  
Foto: Mikael Fredholm, SMTM. Digitalt museum: VK. V 0195.

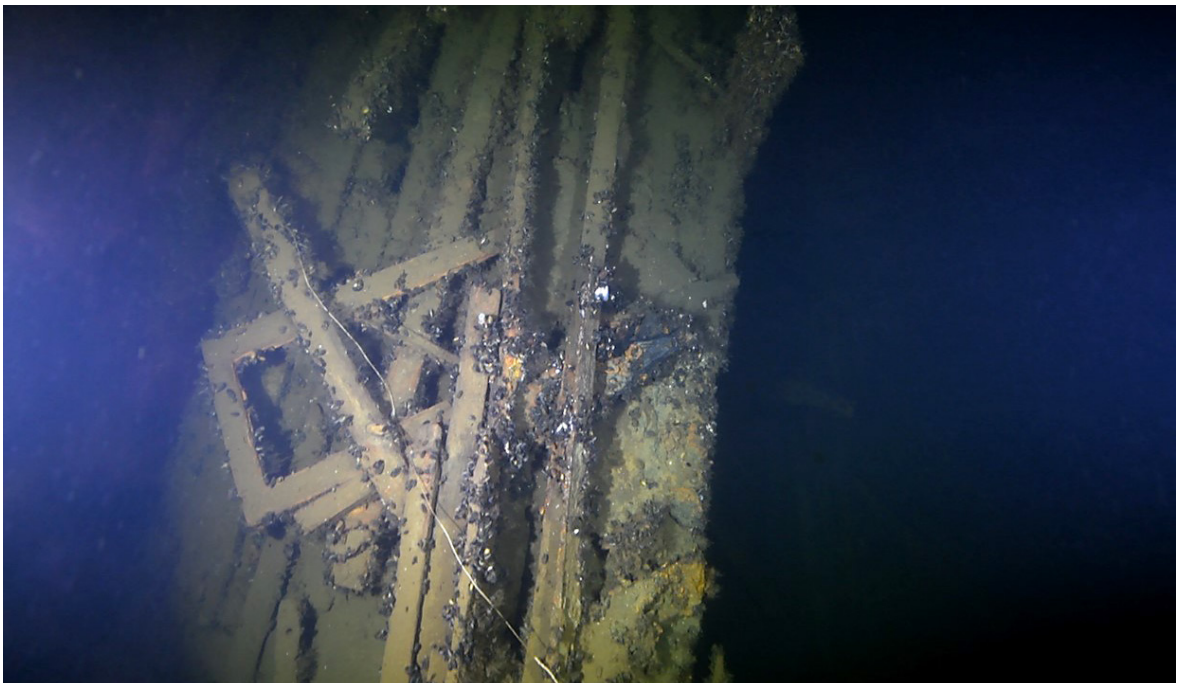
**FIGUR 22.** Fotostation 10. Fönsterram.  
Foto: Mikael Fredholm, SMTM. Digitalt museum: VK. V 0196.

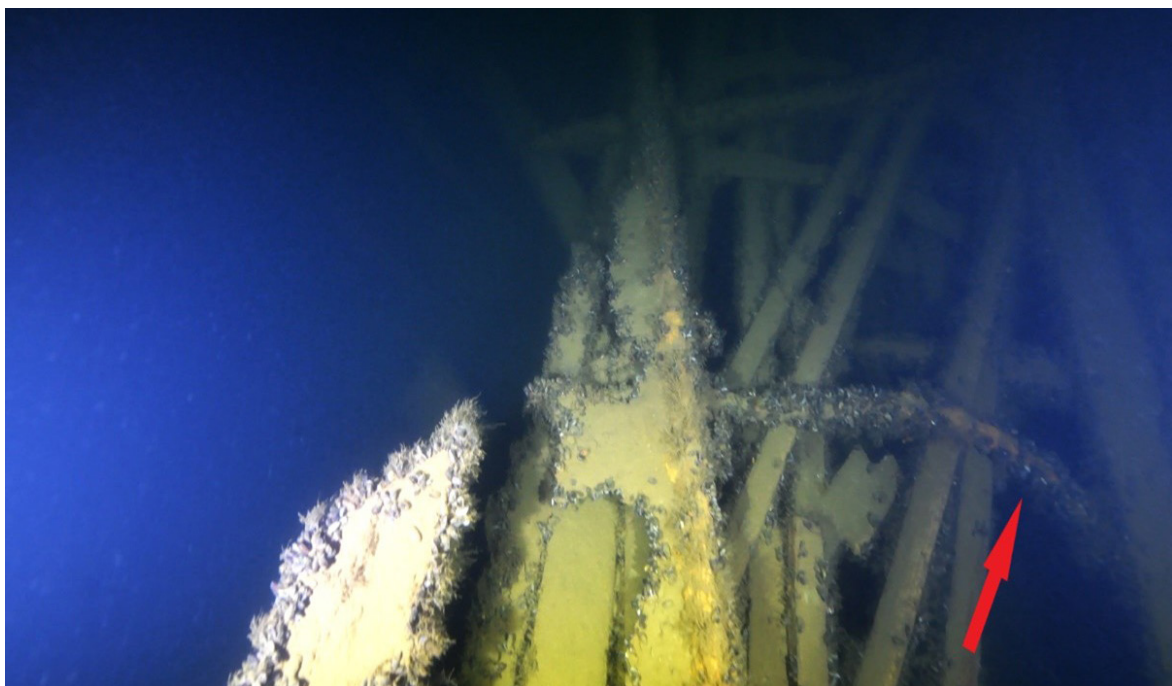
**FIGUR 23.** Fotostation 11. Livbåtsdävert, främre.

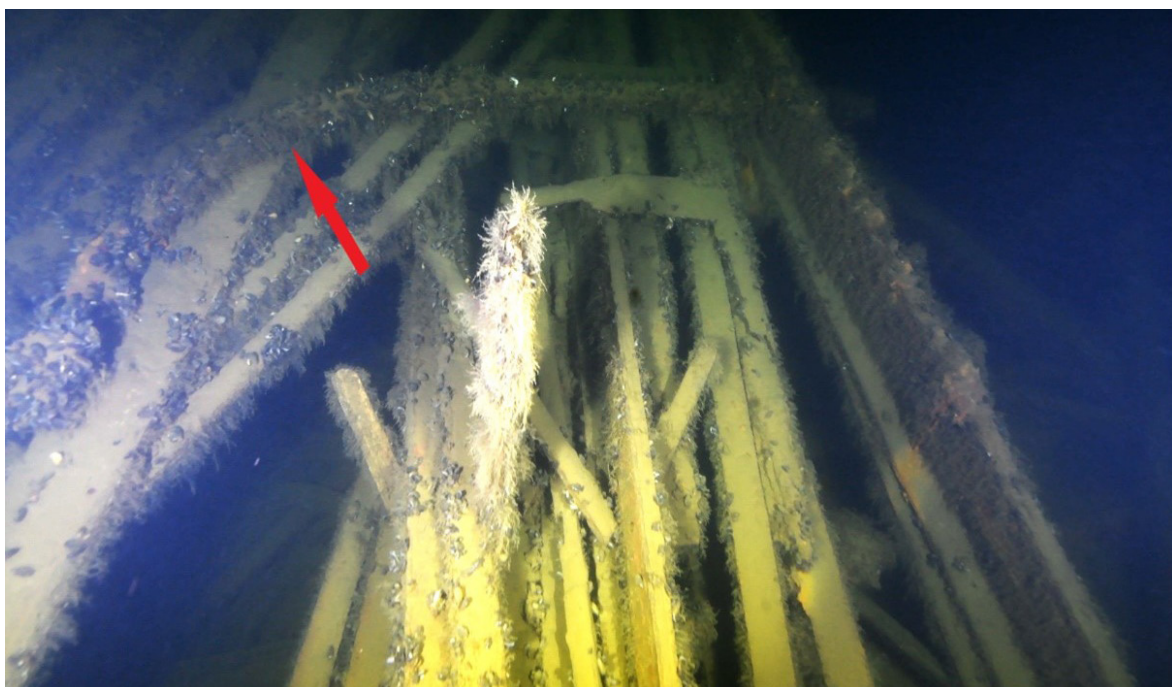
Skrovet har kollapsat utåt i aktern, åtminstone på styrbords sida. Aktern är svårigenkännlig och ej skrovhel och ligger hopfallen platt på botten. Ett träräcke står kvar igenkännligt vid aktermasten som ännu lutar akterut snett uppåt till cirka 25 meters djup. Två livbåtsdävertar ligger akter om räcket.

**FIGUR 24.** Fotostation 12. Livbåtsdävert, aktere.

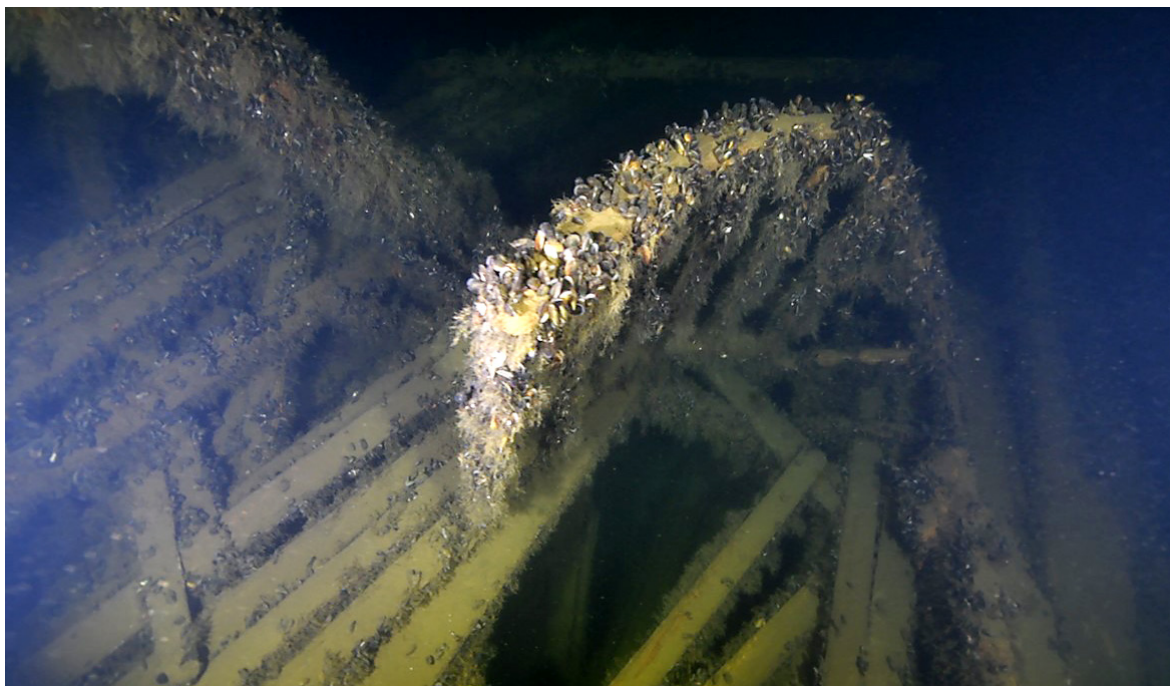
**FIGUR 25. Fotostation 13. Räcke.**

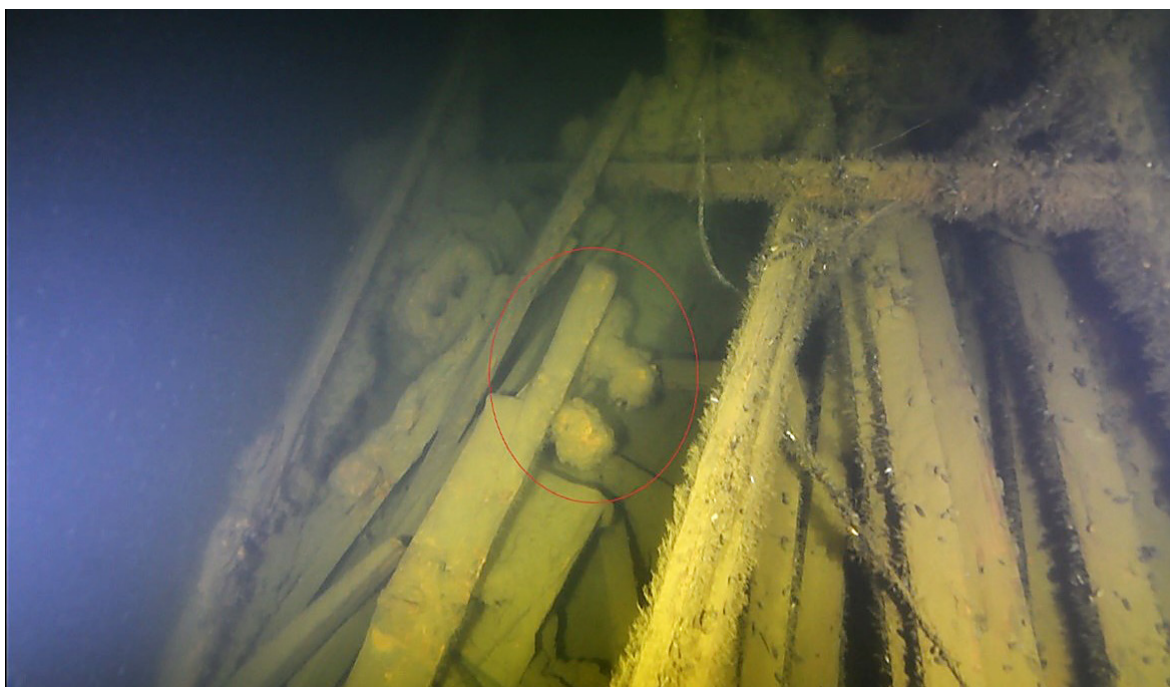
**FIGUR 26. Fotostation 14. Pollare.**

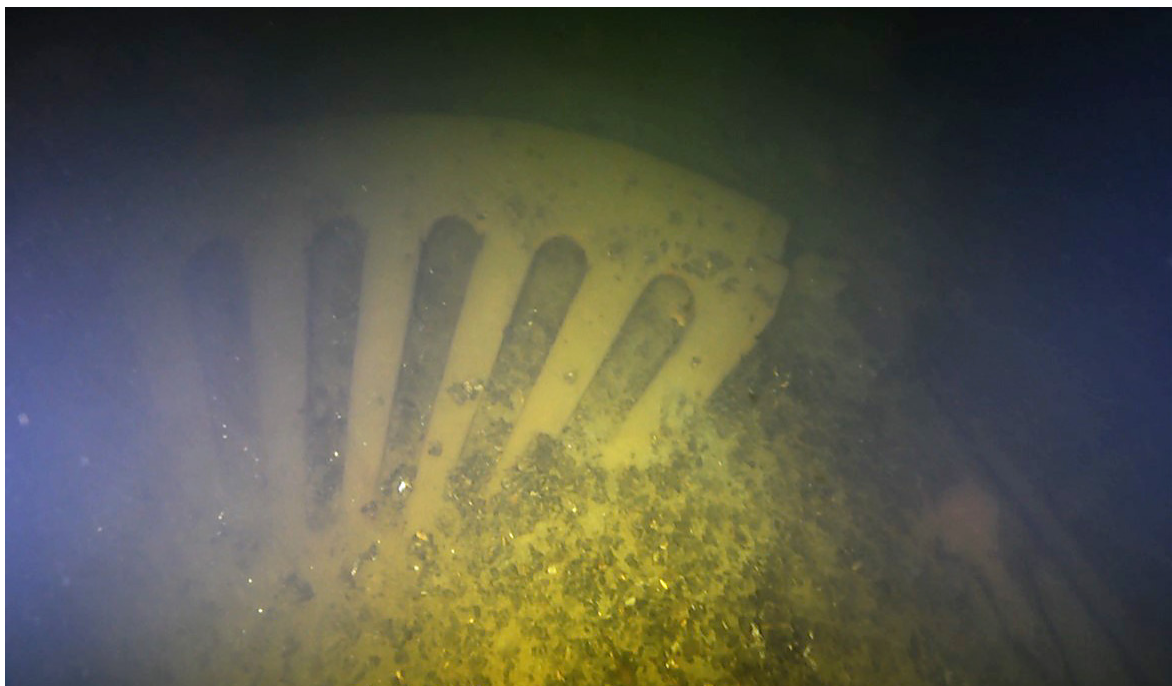
Vid babords låring ligger två delar av babords hjulhus med sin karaktäristiska genombrutna droppformiga dekor.

På babords sida återfanns två delar av hjulhusen liggandes längre akterut vid låringen. Hur de har kommit dit går inte att säkert fastställa men att de flyttats av ett ankare verkar troligast.

**FIGUR 27.** Fotostation 15. Hjulhussida.

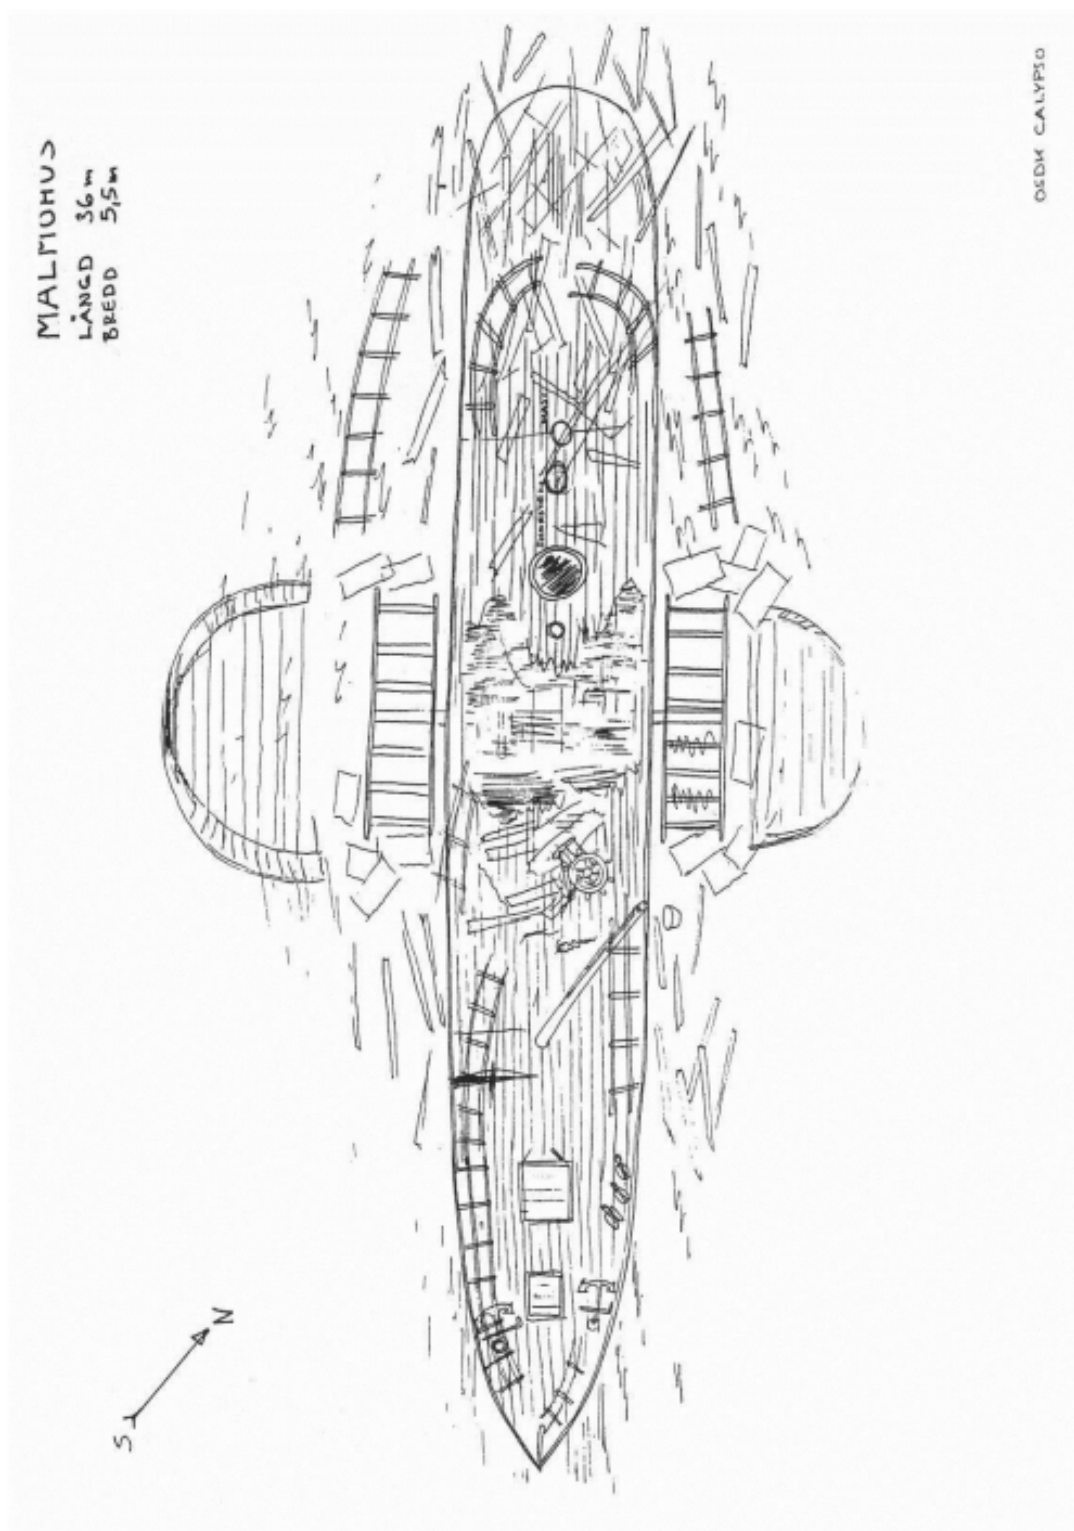
Delar av järnskrovet har rostat sönder och på sträckan mellan den forna överbyggnaden och backen kollapsat fullständigt. På dykskiss gjord 1994 av Stefan Eriksson är skrovet helt på samma ställe. Kollapsen syns däremot på bilder tagen av dyklubbens Calypso från Oskarshamn vid dykningar på fartygslämningen 2016.

**FIGUR 28A.** Skiss av Stefan Ericsson, Dykarklubben Calypso, Oskarshamn.

Visar vraket efter S/S Malmöhus så som det såg ut 1994. Publicerat med tillstånd av Stefan Ericsson.

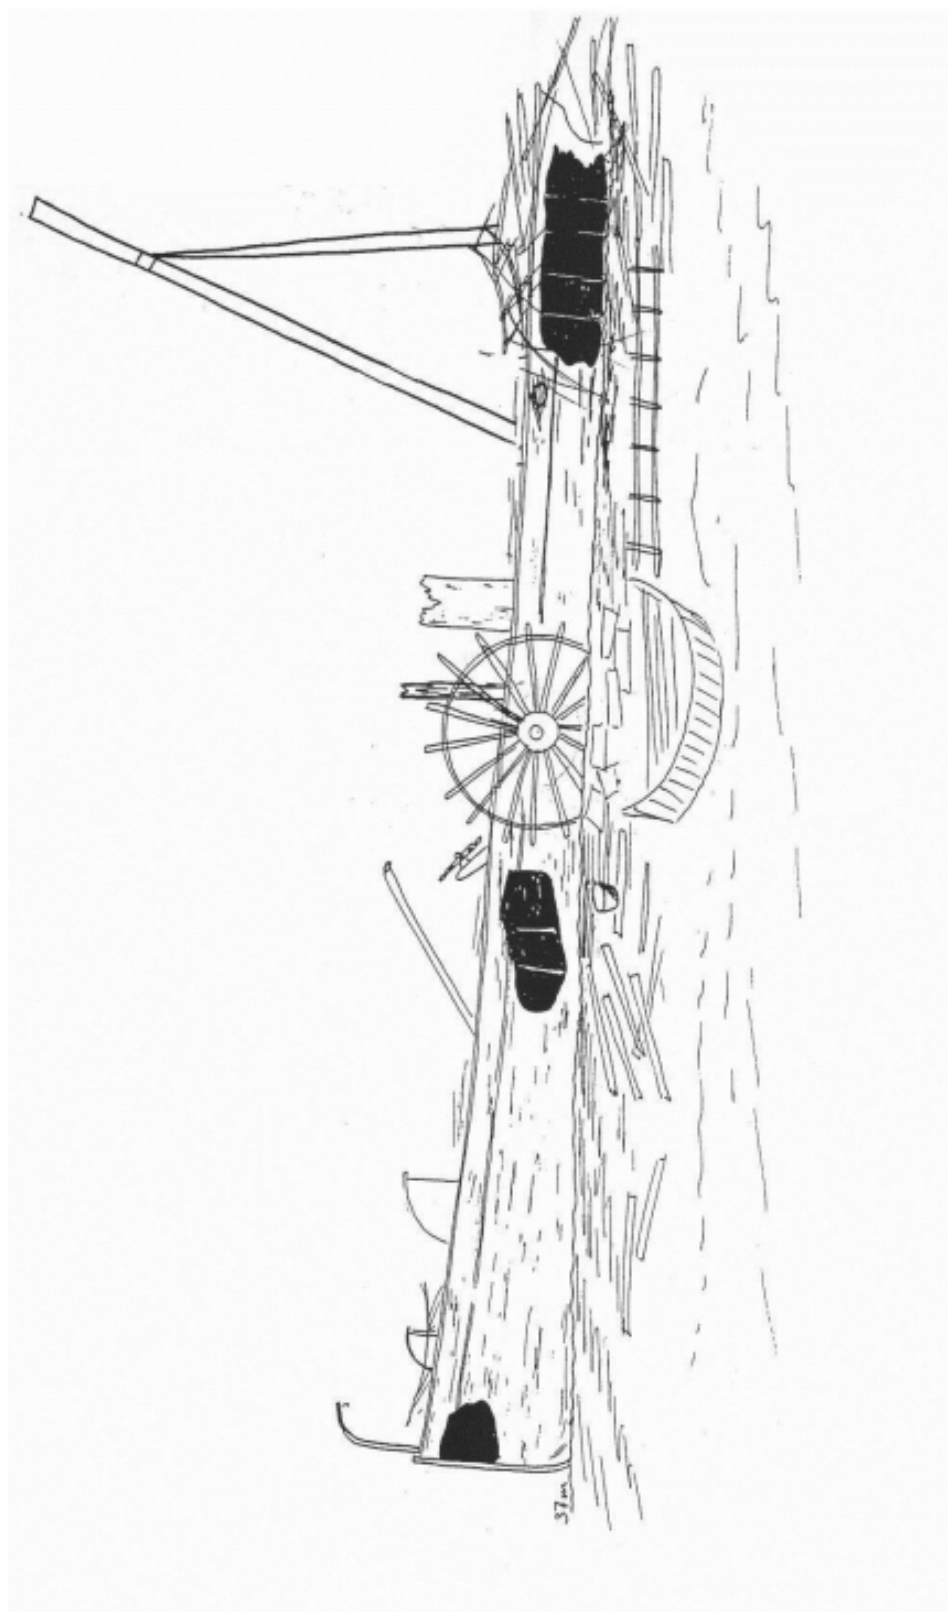
**FIGUR 28B.** Skiss av Stefan Ericsson, Dykarklubben Calypso, Oskarshamn.

Visar vraket efter S/S Malmöhus så som det såg ut 1994. Publicerat med tillstånd av Stefan Ericsson.
