# KJELLS VRAK

## VÅRD- OCH SKYDDSPLAN

L2024:9137

GOTLANDS KOMMUN  
GOTLANDS LÄN

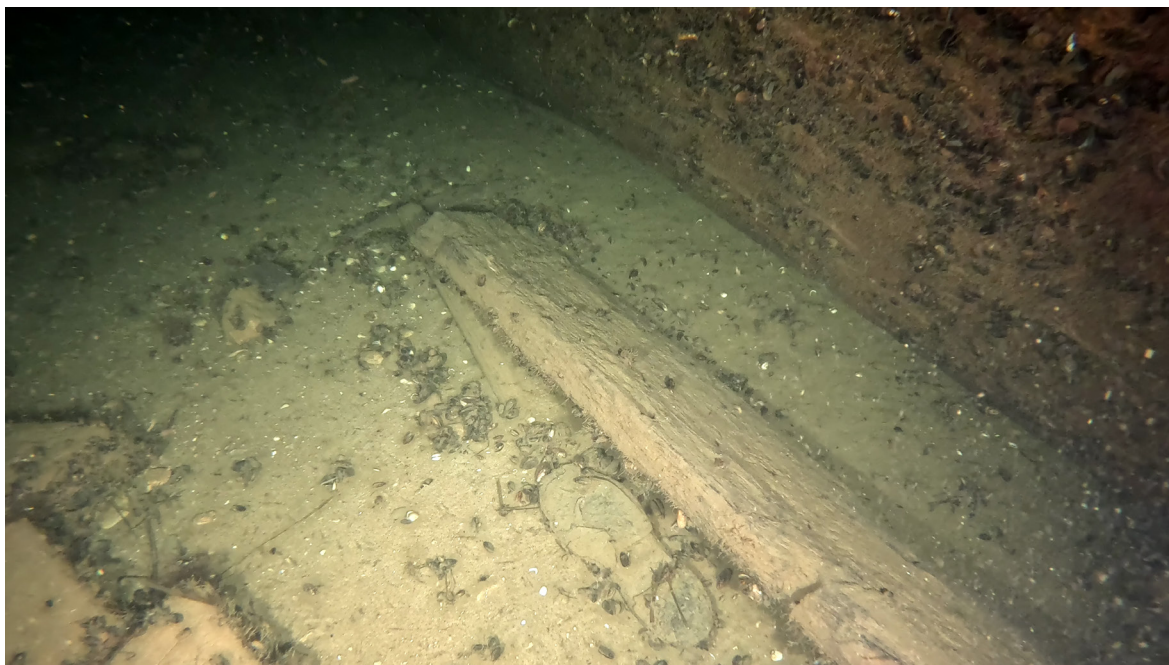
Delar av skrovsidorna har fallit ut, medan en del av styrbords skrovsida är intakt och reser sig någon meter från botten. Vid den förliga delen är den knäckt och verkar vara nedsunken i sedimenten. På utsidan av skrovets styrbordssida kan man notera som en vall av bottensediment. Det ligger en del lösa timmer där och avgränsningen är ganska tydlig. En del av relingskanten har fallit utåt. På botten förekommer flera tegelstenar samt två runda jungfrur. En skosula har observerats på botten precis vid styrbords skrovsida nära teglet akterut.

**FIGUR 3.** I nedre delen av bilden finns en skosula. Till höger i bild syns styrbords stående skrovsida.

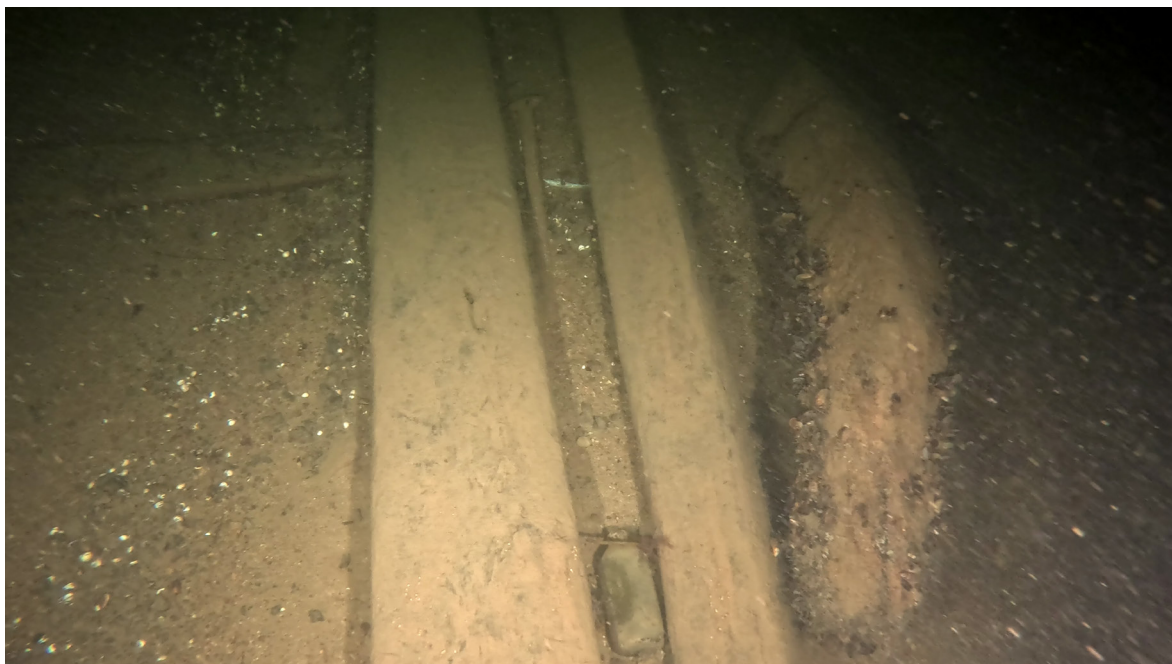
På utsidan av rodret ligger en glasflaska nästan vid toppen av rodret och en del av en modern borste. Vid den nedersta delen av rodret finns en vakare (fotostation 2). Intill rodret har det observerats ett par föremål som ligger mellan två parallellgående timmer. Det handlar om en glasflaska (möjligen en schatullflaska) och ett möjligt träskäft (fig. 4) samt ett glas- eller keramikärl (fig. 5).

**FIGUR 4.** I nedre delen av bilden syns en glasflaska (möjligen en schatullflaska) och i övre delen ett möjligt träskäft. Foto: Kustbevakningen, 2024-12-17 (Fotostation 11).

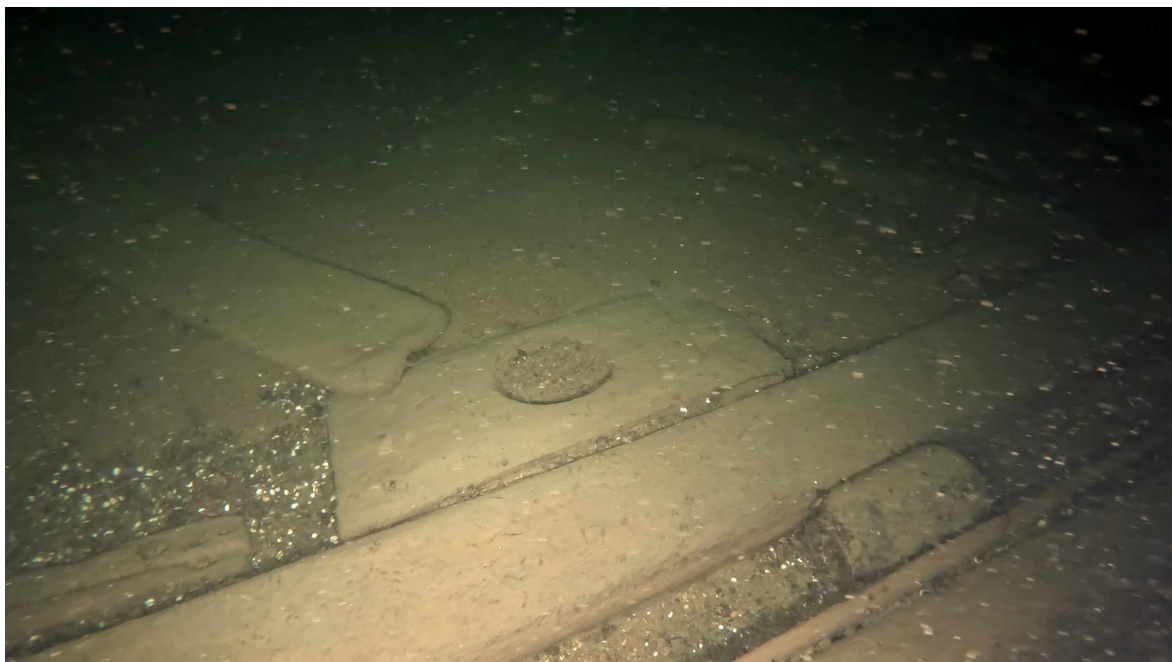
**FIGUR 5.** I nedre högra delen av bilden ett möjligt glas- eller keramikkärl. Foto: Kustbevakningen, 2024-12-17 (Fotostation 12).

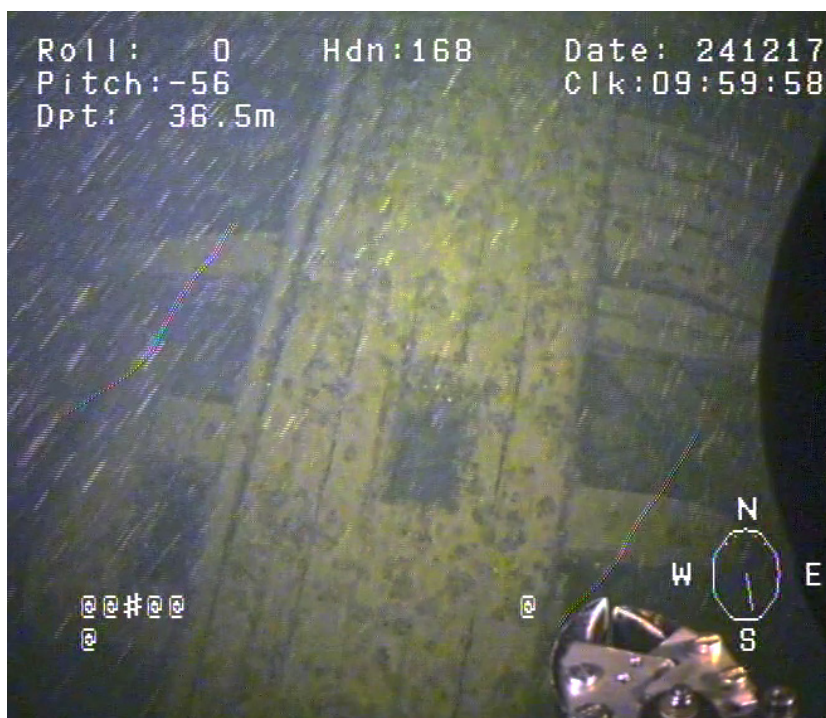
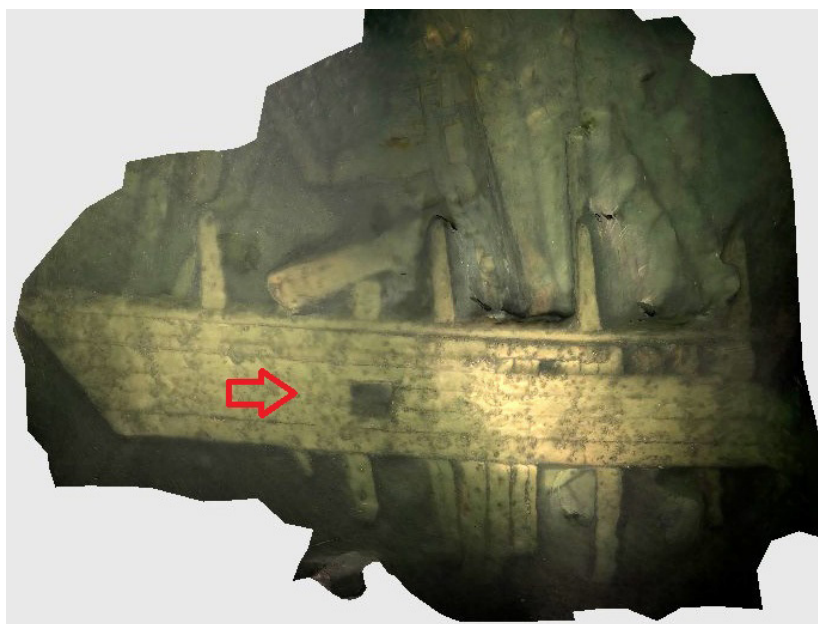
**FOTOSTATION 1.** Den akre och övre delen av styrbords skrovsida, med ett genomgående hål. Skrovsidan ligger på tvärs i vrakområdets akre parti. Foto: Kustbevakningen, 2024-12-17. 3D-modell Mikael Fredholm, SMTM.

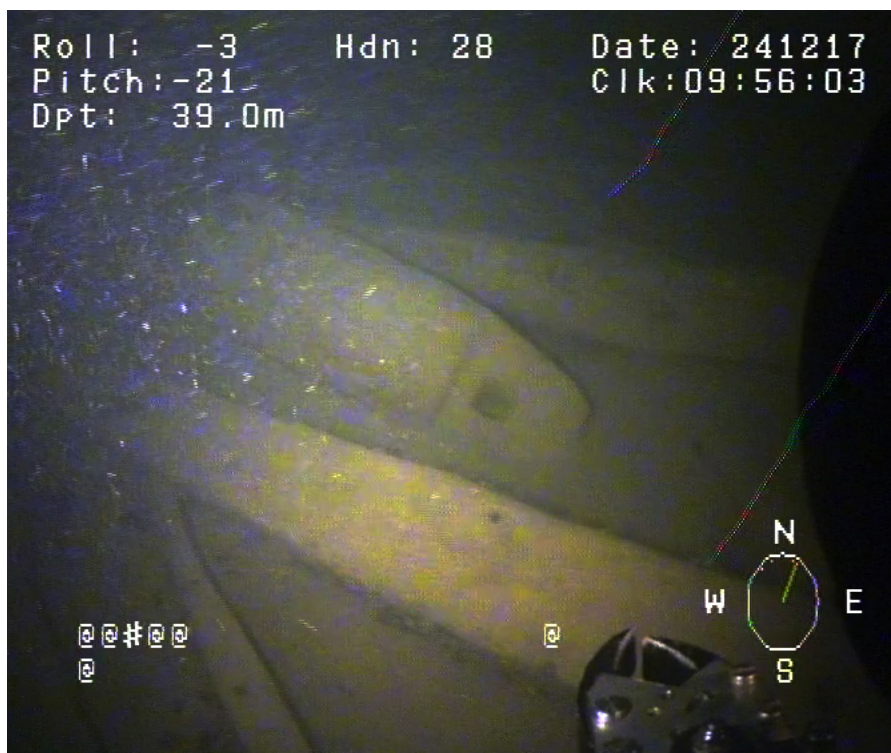
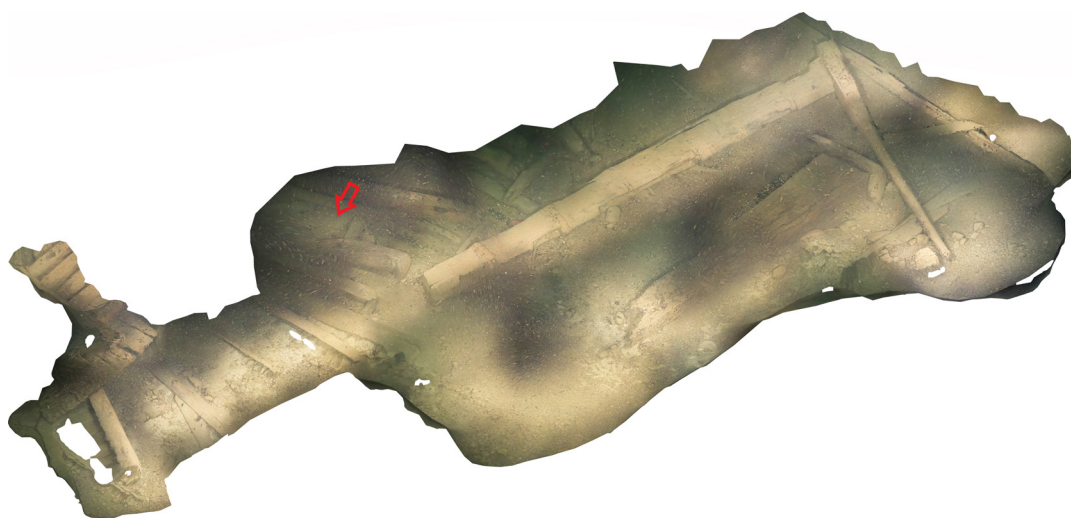
**FOTOSTATION 2.** Akter om vraket, norr om det på botten liggande rodret finns denna vakare.

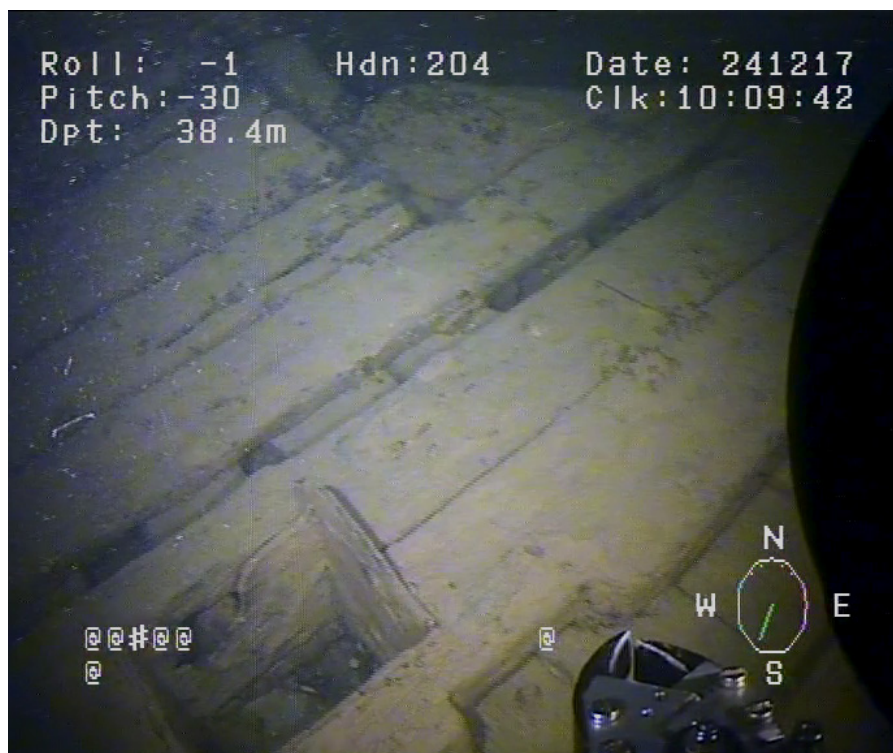
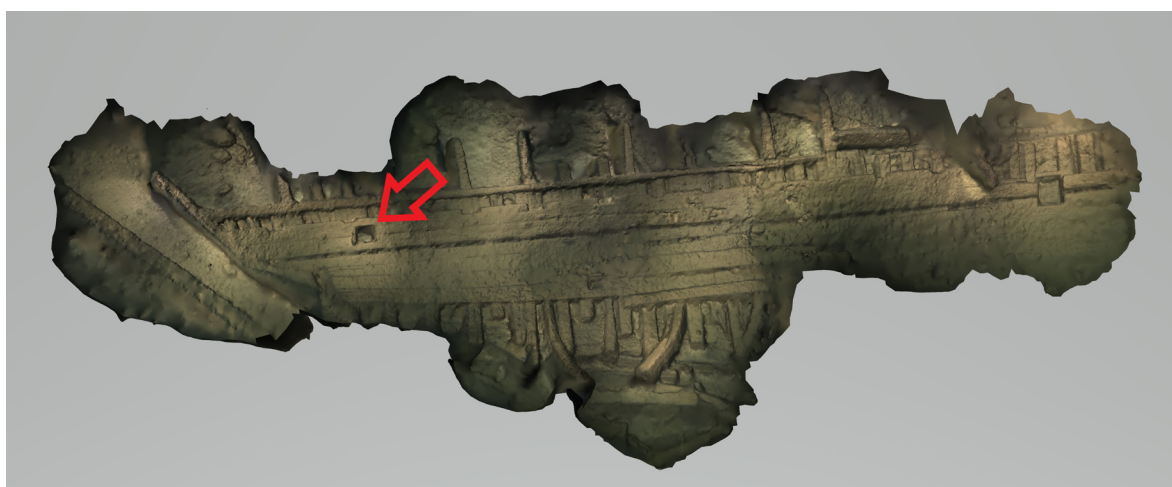
En stor del av babords skrovsida har fallit ut och ligger platt på botten, så att insidan är synlig. Den bedöms vara bevarad från relingsnivå ner till slaget. I skrovsidan finns kvadratiska hål. De större genomgående hålen har sannolikt varit lastluckor eller fönster, medan några andra som inte verkar vara genomgående sannolikt är hål för tvärbalkar i skeppet. I översta däcksnivån syns även urtag för däcksbalkar, så skeppet verkar ha varit heldäckt. Längs relingskanten kan man notera runda hål med jämna mellanrum på skrovsidan. De tolkas vara s.k. spygatter som tjänat för avrinning av vatten från övre däck. Längs den övre delen av

**FOTOSTATION 3.** Det aktersta partiet av babords skrovsida, som har fallit ut så insidan ligger uppåt med ett genomgående hål. Foto: Kustbevakningen, 2024-12-17. Aktern till vänster och förut till höger. 3D-modell Mikael Fredholm, SMTM.

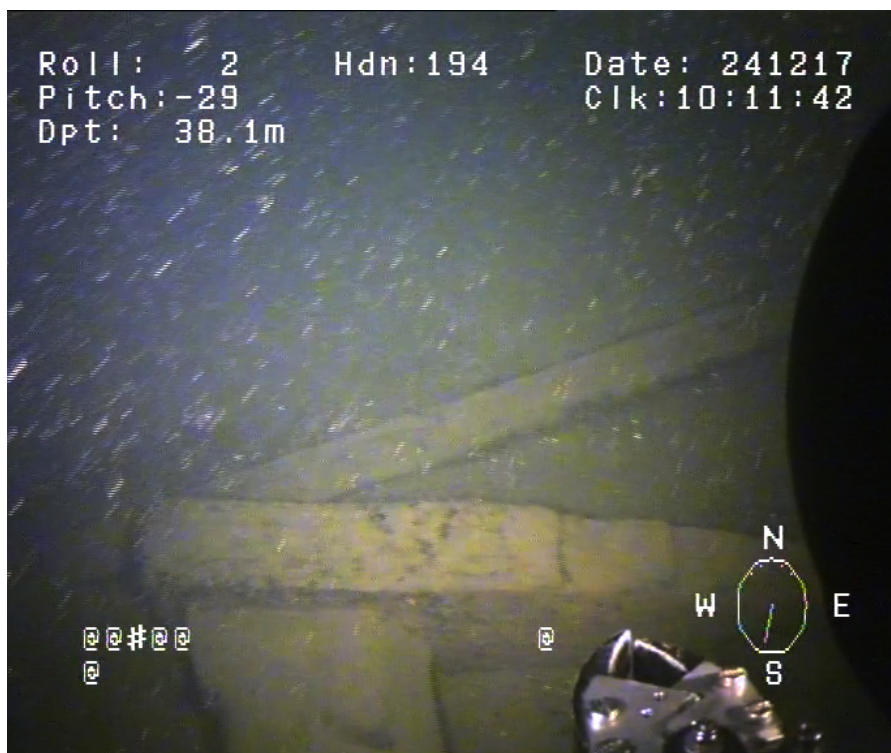
I aktern ligger en del av den översta styrbordsidan tvärs över vraket. Någon meter akterut ligger rodret som är relativt intakt. Det ligger med ena sidan vänt mot botten. Rorkulten sitter fortfarande på hjärtstocken och ser ut att vara intakt i hela sin längd. Hjärtstocken har spår av rormaljor. Någon meter från rodret ligger en del av rodret som kallas för roderblad, som bär spår av järn på ena sidan och har ett uttag på den nedersta delen.

**FOTOSTATION 4.** Toppen av rodret med rorkulten som går ut till höger i bild. Rodret ligger löst på botten akter om vraket. Foto: Kustbevakningen, 2024-12-17.

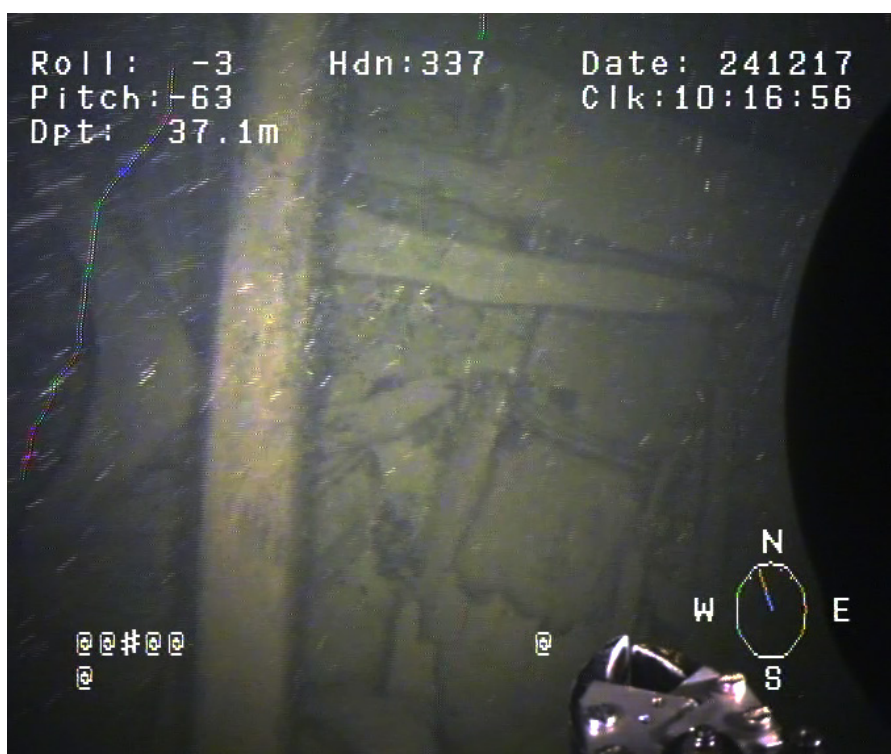
I mitten av vrakplatsen finns den sannolika skeppsbotten, med en mastfisk synlig och kanske delar av bottenstock och köl. Här finns också en del av lasten synlig, så som ett antal tunnor, en del tegel från byssan, ett järnföremål och tågvirke.

**FOTOSTATION 5.** Ungefär i mitten av vrakområdet finns denna mastfisk (i bildens överkant) och tunna i mitten av bilden. Foto: Kustbevakningen, 2024-12-17.

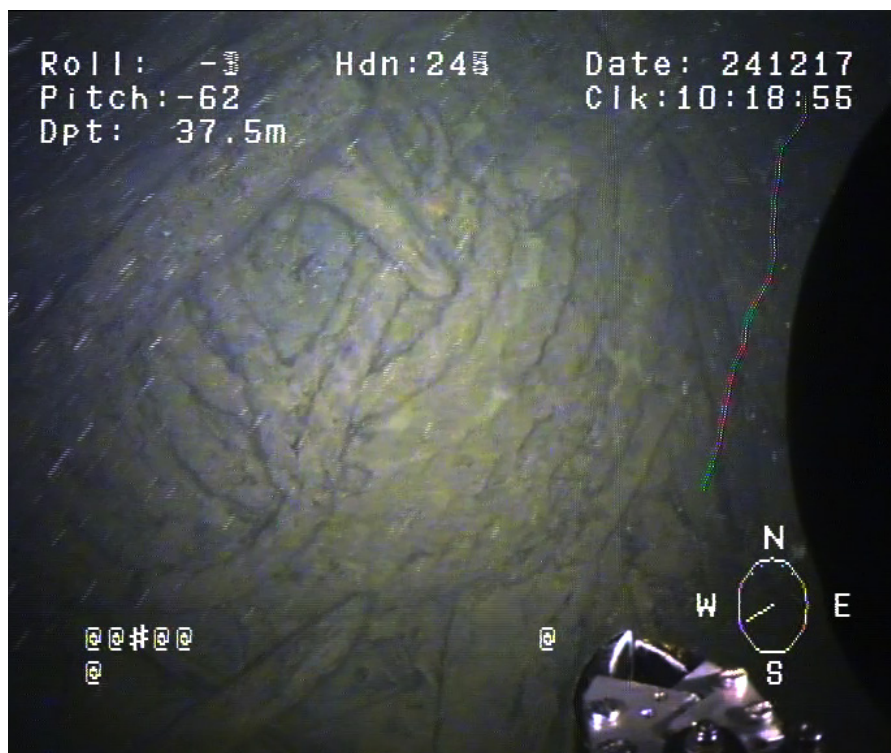
**FOTOSTATION 6.** Tross förom mitten av vrakområdet. Foto: Kustbevakningen, 2024-12-17.

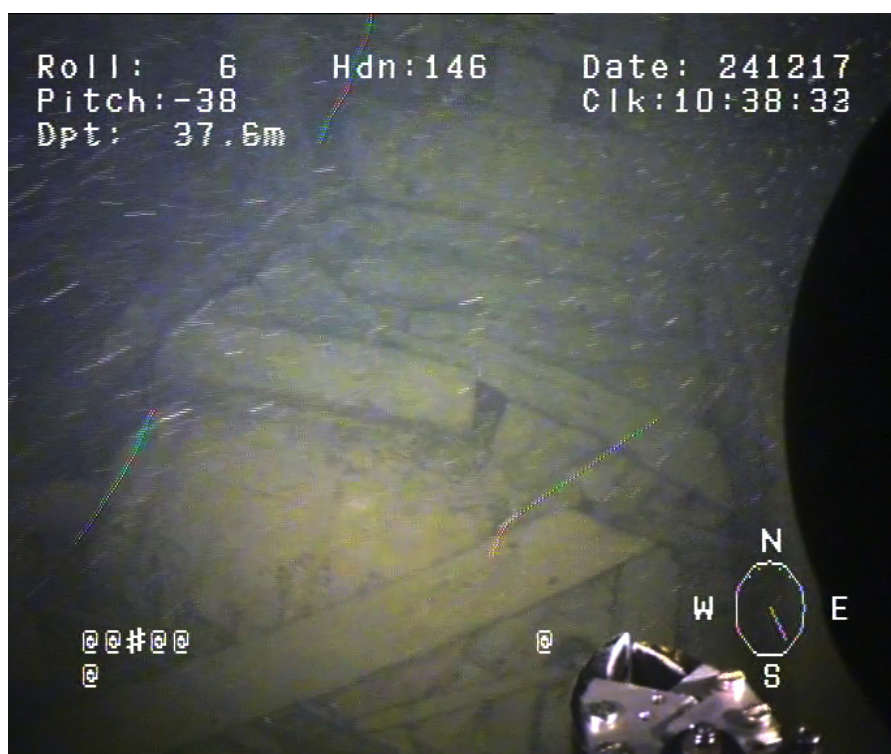
**FOTOSTATION 7.** En tunna (i nederkant) invid styrbords skrovsida (i överkant) som står upp. Foto: Kustbevakningen, 2024-12-17.

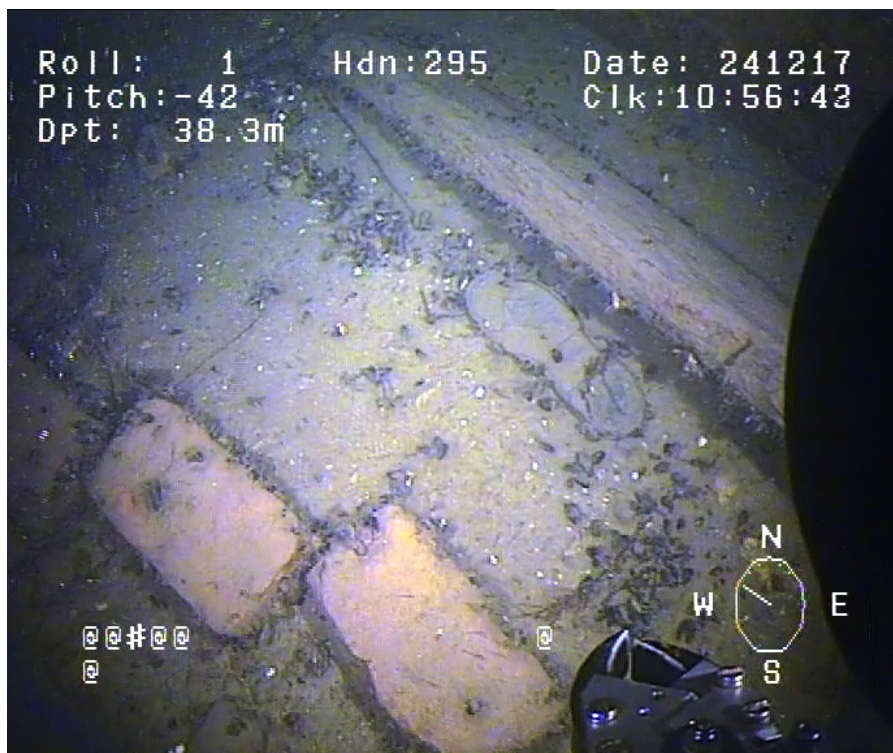
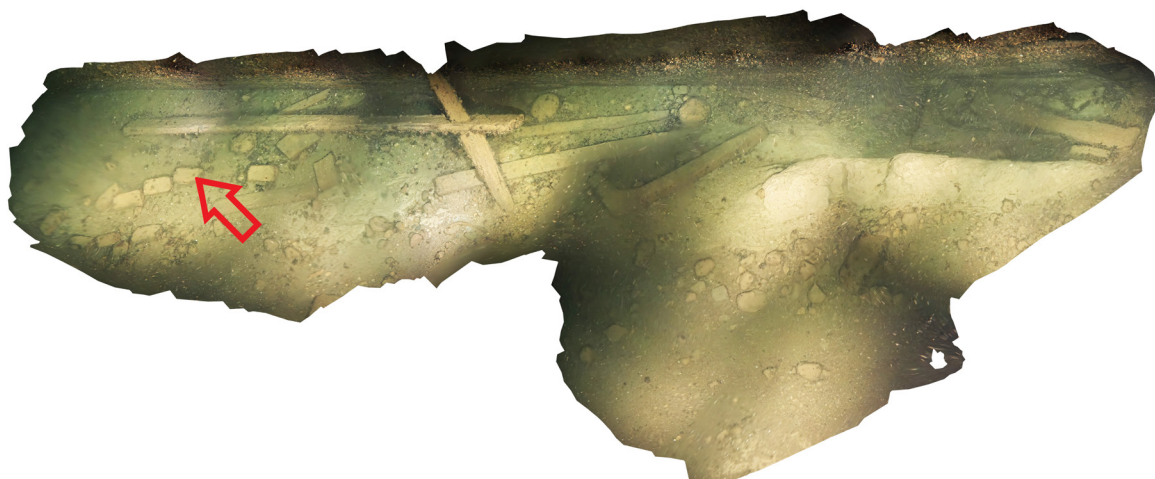
**FOTOSTATION 8.** Utanför den stående styrbordssidan ligger tegel och en skosula.

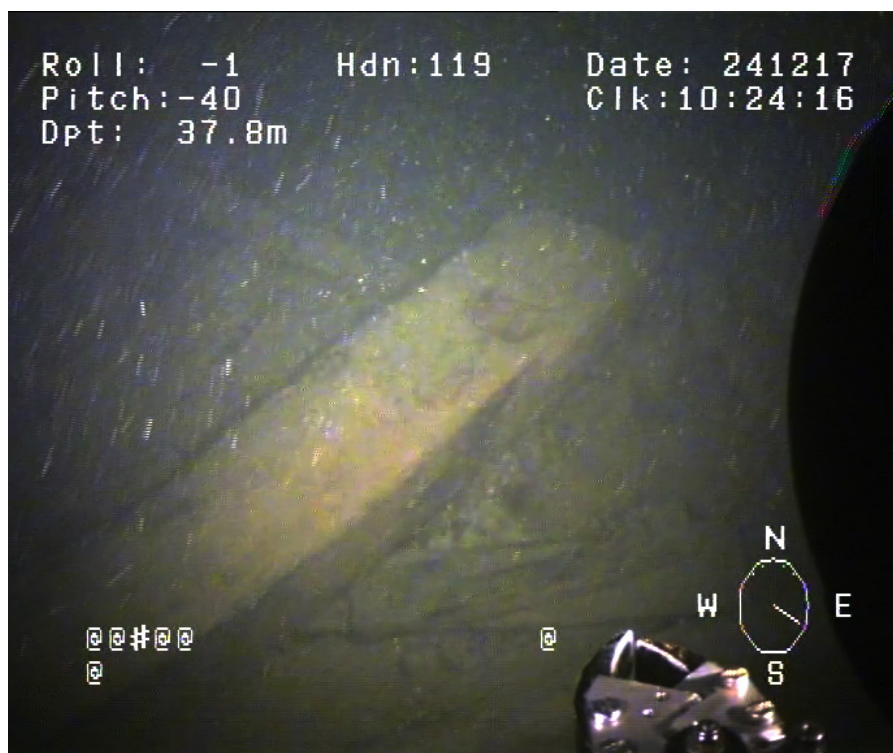
Det förliga partiet är sönderslaget och svårtolkat, men kanske har ett timmer i förstäven lokaliserats (Fotostation 9).

**FOTOSTATION 9.** Möjlig förstäv. Foto: Kustbevakningen, 2024-12-17.

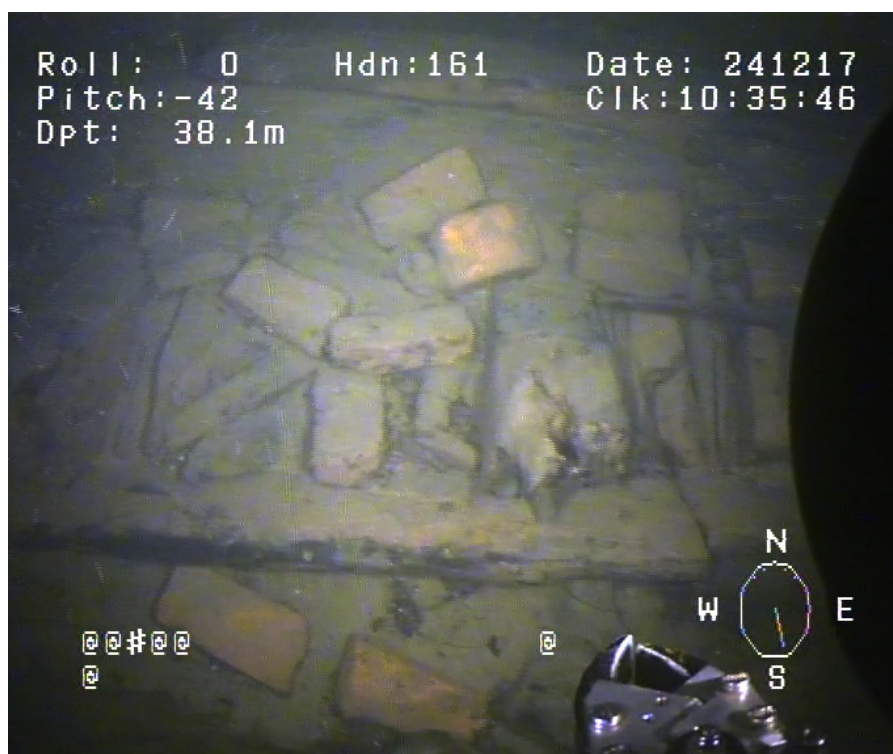
Akterut finns en koncentration av tegelstenar, möjligen den ursprungliga platsen för kabyssen.

**FOTOSTATION 10.** Tegel mot aktern. Möjliga rester av kabyss. Ett avbrutet spant syns.  
 Foto: Kustbevakningen, 2024-12-17.

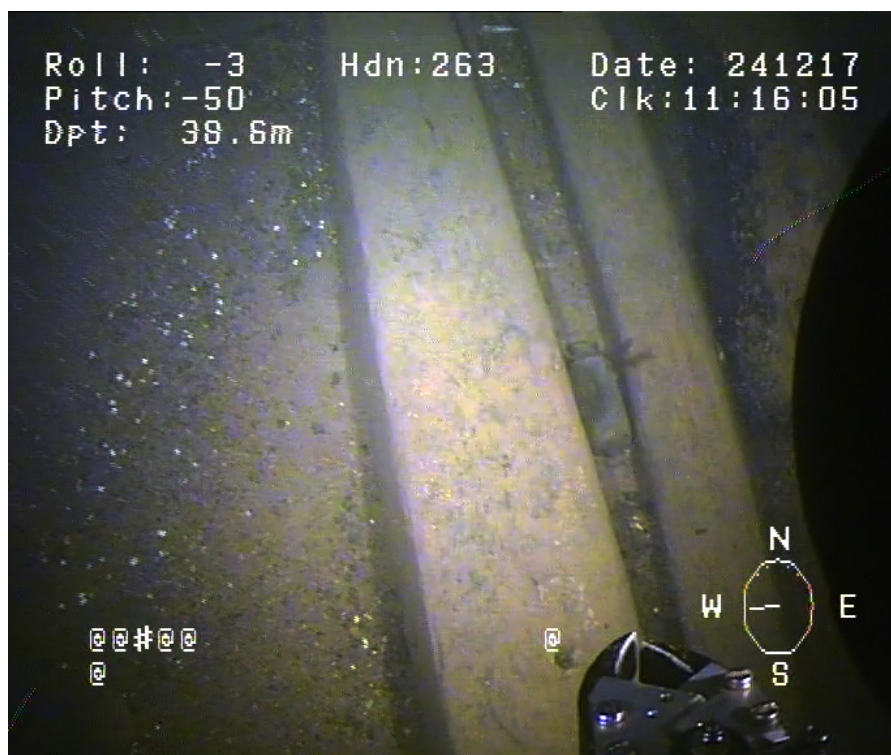
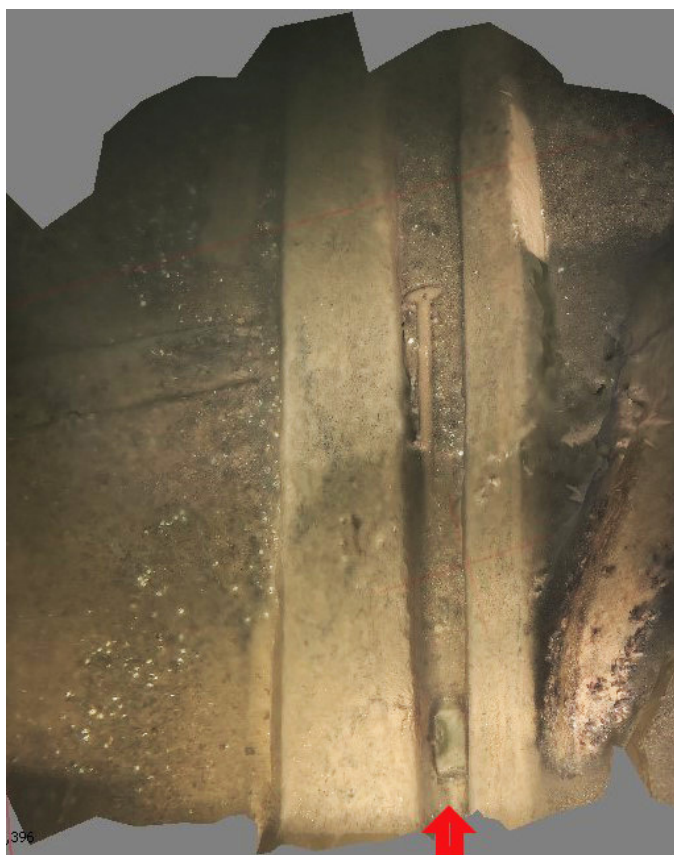
**FOTOSTATION 11.** I nedre delen av bilden en glasflaska (möjligen en schatullflaska) och i övre delen ett möjligt träskäft. Foto: Kustbevakningen, 2024-12-17. 3D-modell Marco Ali, SMTM.

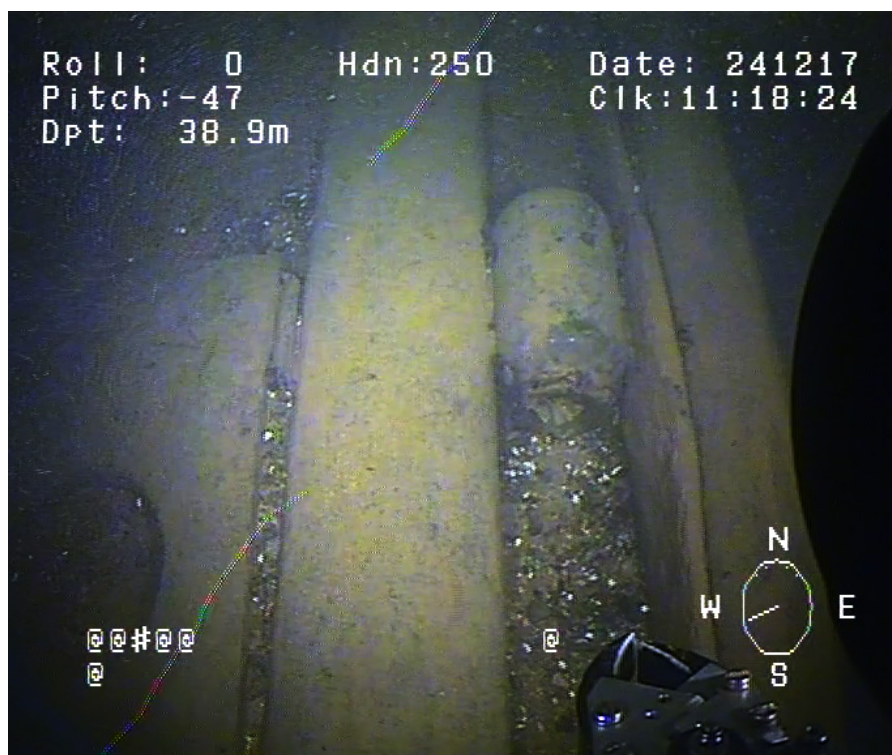
**FOTOSTATION 12.** Ett möjligt glaskärl eller krus i keramik.
