Eldsundet

muddring och planering av en småbåtshamn

Särskild arkeologisk utredning

© 2010 Sjöhistoriska museet
Arkeologisk rapport 2010:4
ISSN 1654-4927

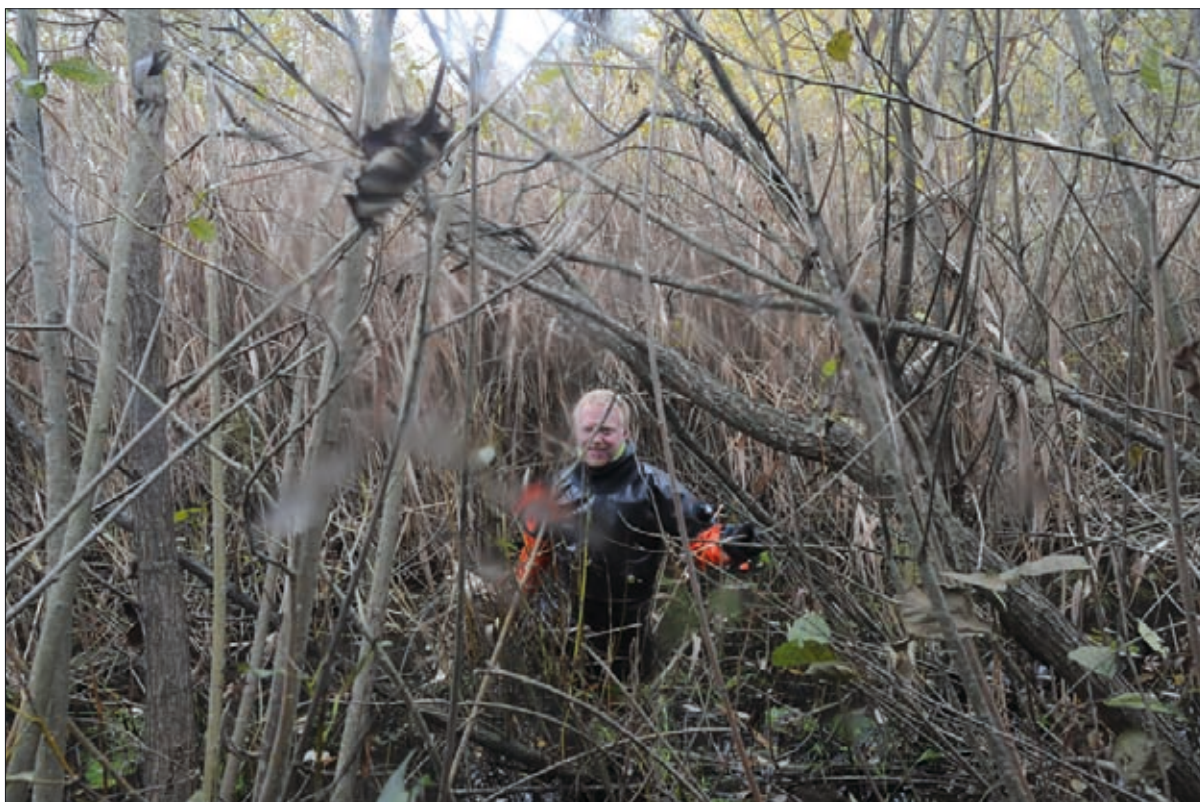
Raä Strängnäs 368 som enligt uppgift möjligen skulle kunna vara en spärranordning tvärs över sundet kunde, trots ihärdiga försök inte lokaliseras vid undersökningstillfället (se fig. 3).

Fig. 3. Terrängen där den förmodade spärranordningen (Strängnäs 368) skall finnas var svår att forcera. Foto: Jim Hansson, Sjöhistoriska museet.

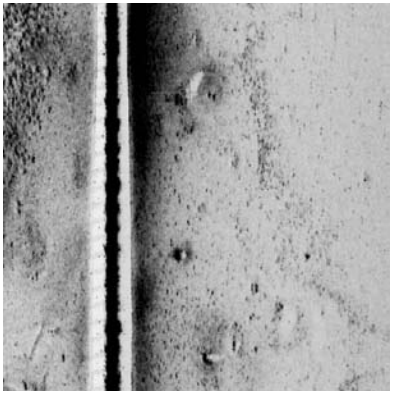
- Id 1
Detta objekt utgörs av en stor sten som sticker upp ur det djupa bottensedimentet.
- Id 3
Denna indikation visade sig vara en stor grop med en djupt nedsjunken bojsten med ögla. Intill platsen påträffades en stor mängd dumpad keramik med I 10:s emblem på samt en del tegel.

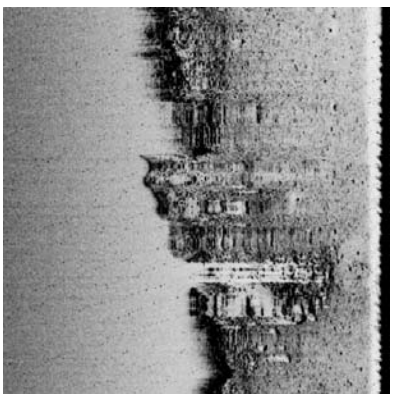
- Id 5
Detta objekt kunde inte påträffas vid dykningarna. Troligtvis utgörs denna indikation av en grop i dyn som inte kunde urskiljas vid dykbesiktningen då sikten var i stort sett obefintlig.
- Id 6
Detta objekt består av en större ansamling av murtegel och diverse keramik från militärläggningarna på land.
- Id 12
Denna indikation utgjordes av en stor nedsänkning i dyn. Ingenting kunde observeras eller kännas vid sondering av platsen.
- Id 13
Indikationen visade sig vara delar av den befintliga bryggan som delvis fallit ut på botten.
- Id 28
Denna lämning består av av en stor markduk/presenning som stack upp ovan botten i nära anslutning till en stor grop samt en ansamling av sten.
