# Luleå nya farled

Marinarkeologisk utredning, etapp 1 och 2

Luleå hamn och farled

© 2016 Sjöhistoriska museet  
Arkeologisk rapport 2016:1  
ISSN 1654-4927

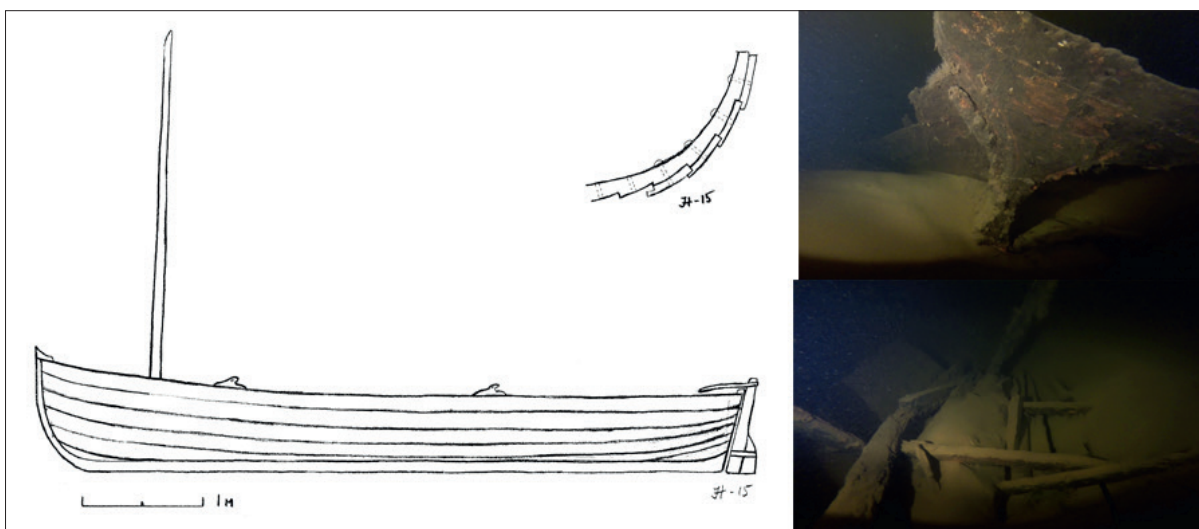
avgöra, då de har rostat och är övertjärade. På akterspegeln finns det järnkrutor, som troligen kan utgöra rester av ett fäste för ett roder. Den del av bordläggningen som ej är översedimenterad är utfallen och tunn, så vid dykbesiktningarna bedömdes det svårt att få bra dendrokronologiska prover. Då fartygslämningen utifrån byggnadssätt och nedbrytningsgrad bedömdes kunna vara från 1800-talet skulle även ett <sup>14</sup>C prov troligen inte gett ett tillräcklig precis datering.

Fig. 4. ID 16, Ovan till höger akterspegeln, nedan till höger det raserade förpartiet med förstäven i bakgrunden. Till vänster ett förslag till rekonstruktion. Ritning: Jim Hansson. Foto: Patrik Höglund, Sjöhistoriska museet.

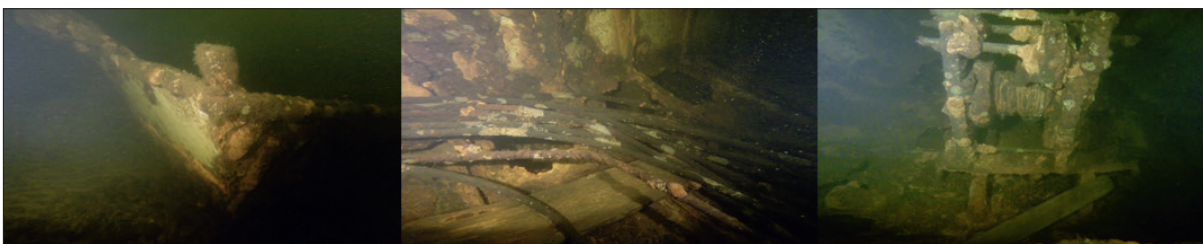
Fig. 8. Bildkollage från ID 1. Från vänster: hörn med träpollare, kabel med textisolerering och vajervinsch. Foto: Patrik Höglund, Sjöhistoriska museet.

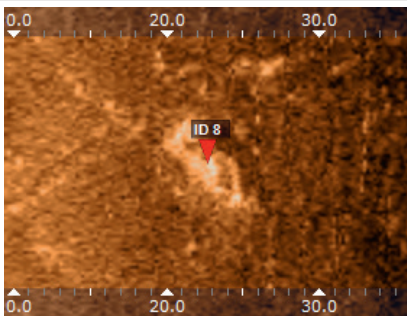
| Sonarobjekt etapp 1 | Information | Bedömning av sonarbild |
|---|---|---|
| | <p><b>ID 8</b></p> <p>SWEREF 99TM<br/>N: 7289356<br/>E: 831714<br/>Lat/Long<br/>65°33.326 ° N<br/>22°11.777 ° E</p> | <p>Fartygslämning. ID 4 från förstudie<br/>2014.</p> |

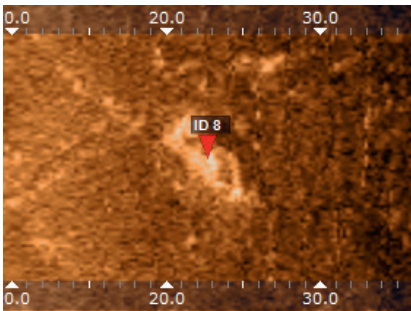
| Dykbesiktigade sonarobjekt etapp 2 | Information | Beskrivning |
|---|---|---|
| | <p><b>ID 8</b><br/>SWEREF 99TM<br/>N: 7289356<br/>E: 831714<br/>Lat/Long<br/>65°33.326 ° N<br/>22°11.777 ° E</p> | <p>Fartygslämning, båten JUMBO.(ID 4 från förstudie 2014). Troligen en mindre modern lotsbåt.<br/>Längd: 7 m<br/>Bredd: 3 m<br/>Botten består mestadels av dy och sand.<br/>Sonarfil: S150826_25.dvs</p> |

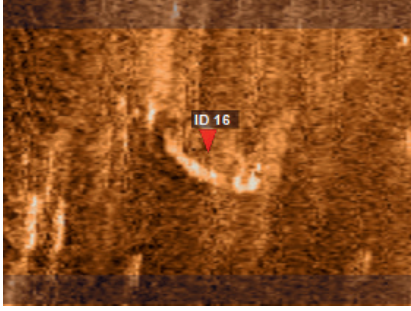
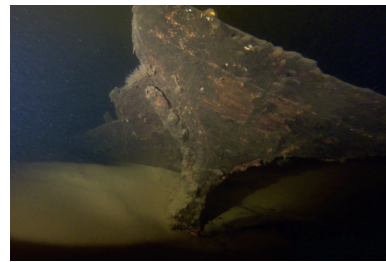
| Dykbesiktigade sonarobjekt etapp 2 | Information | Beskrivning |
|---|---|---|
| | <p><b>ID 16</b><br/>SWEREF 99TM<br/>N: 7289428<br/>E: 831100<br/>Lat/Long<br/>65°33.402 ° N<br/>22°10.996 ° E</p> | <p>Fartygslämning cirka 5,5 meter lång.<br/>Klinkbyggd båt med akterspegel och rak förstäv. ID 1 från förstudie 2014.<br/>Längd: 5,5 m<br/>Bredd: 1,5 m<br/>Botten består mestadels av dy och sand.<br/>Sonarfil: S150827_9.dvs</p> |

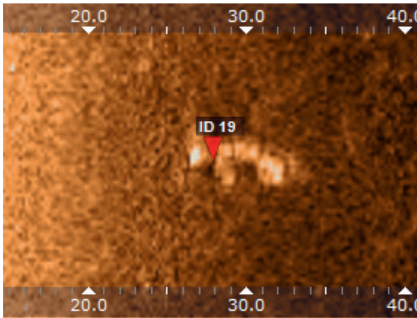
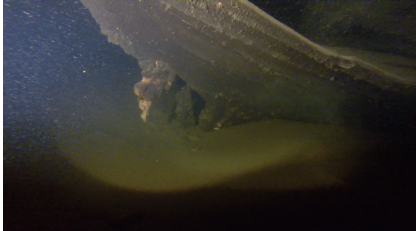
| Dykbesiktigade sonarobjekt etapp 2 | Information | Beskrivning |
|---|---|---|
| | <p><b>ID 19</b><br/>SWEREF 99TM<br/>N: 7289427<br/>E: 831010<br/>Lat/Long<br/>65°33.407 ° N<br/>22°10.879 ° E</p> | <p>Fartygslämning 7×2 meter som haft motor. Bedöms vara en snipa från mitten av 1900-talet.<br/>Längd: 7 m<br/>Bredd: 2 m<br/>Botten består mestadels av dy och sand.<br/>Sonarfil: S150827_7.dvs</p> |

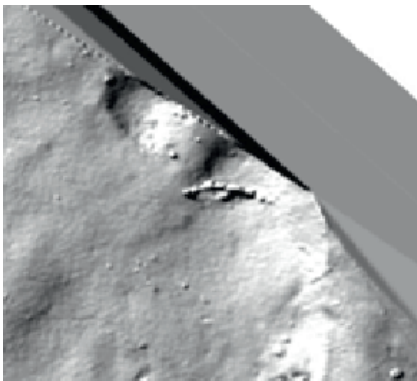
| Dykbesiktigade sonarobjekt etapp 2 | Information | Beskrivning |
|---|---|---|
| | <p><b>ID 21</b><br/>SWEREF 99TM<br/>N: 7289251<br/>E: 832042<br/>Lat/Long<br/>65° 33.249 ° N<br/>22° 12.183 ° E</p> | <p>Fartygslämning. 10×3 meter. Modern träbåt. ID6 från förstudie 2014.<br/>Botten består mestadels av sand.<br/>Längd: 10 m<br/>Bredd: 3 m</p> |

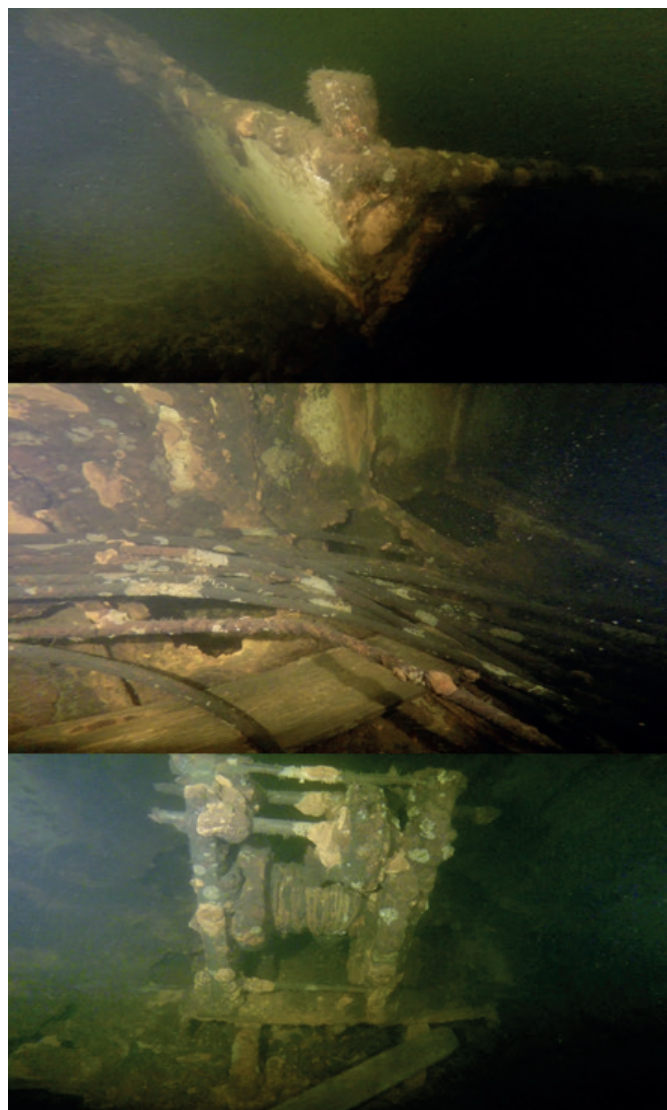
Vraket långt ute till havs är en kabelutläggningspråm i stål. I vraket ligger kabel med textilisolering och vraket har trädetaljer, så som pollare, durk och några rundtimmer, som möjligen är bommar för kabelutläggning. Detta daterar den troligen till första halvan av 1900-talet.

Bilder på kabelutläggningspråmen. Hörn med träpollare (överst), kabel med textilisolering (mitten) och vinsch (nederst).

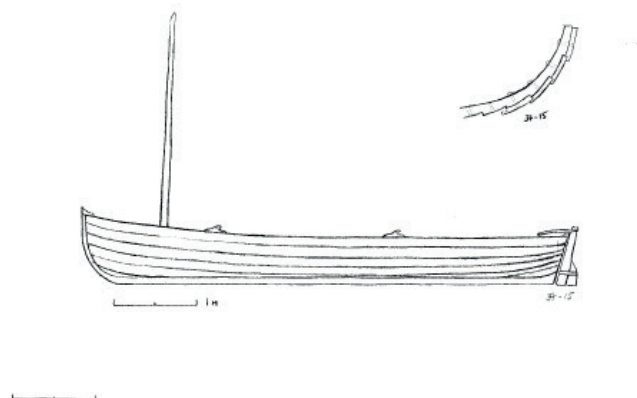
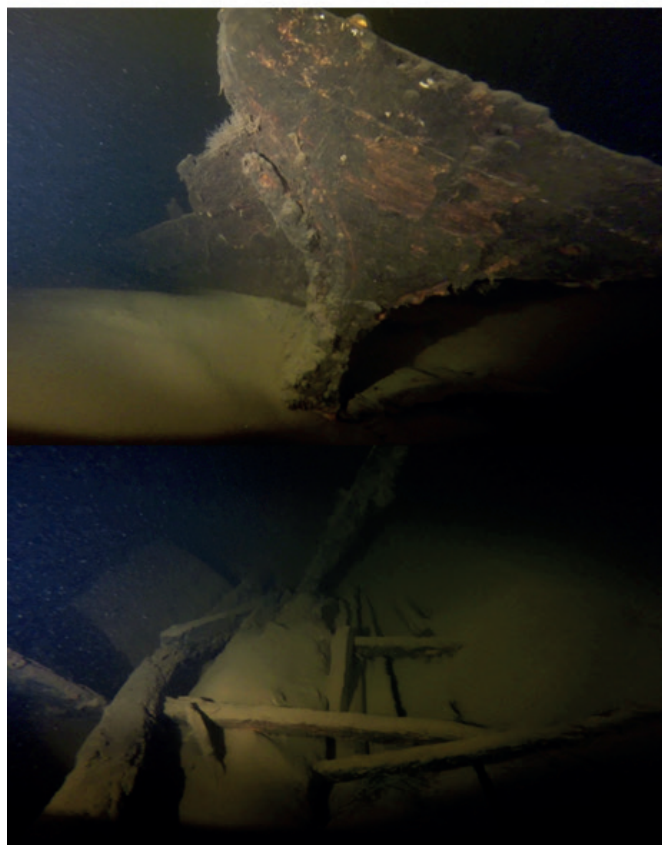
Av de fyra vraken i Luleå hamn är det äldsta från 1800-talet. Det är en drygt fem meter lång träbåt, som ligger på 12 meters djup. Båten är mycket sönderfallen men akterspegeln står kvar intakt. Båten är behandlad med tjära och båtens bordläggning är sammanfogad med järnnitar. Men exakt hur nitarna ser ut är svårt att avgöra, då de har rostet och är övertjärade. I aktern finns det järnrester, som troligen kan utgöra rester av ett fäste för ett roder. Det har troligen varit en båt både för rodd och segling i skärgården. Den raka förstäven har likheter med den i norra Skandinavien så kallade "Nordlandsbåten", som dock inte har en akterspegel.

En rekonstruktionsskiss (Överst) och bilder på 1800-talsbåten. Akterspegeln (mitten) och fören i bakgrunde (nederst).
