Inför miljömuddringar i Karlshäll

Marinarkeologisk utredning

Notviken

© 2016 Sjöhistoriska museet
Arkeologisk rapport 2016:4
ISSN 1654-4927

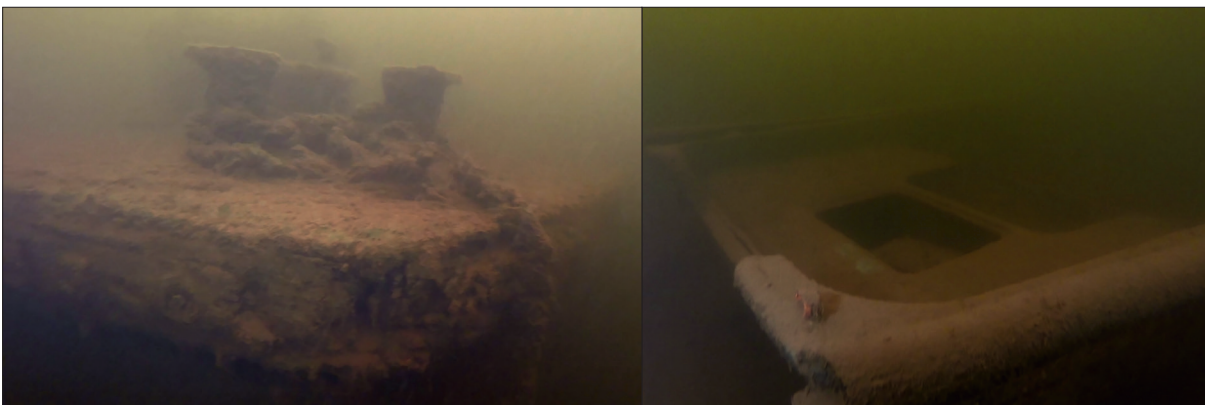
De två större fartyglämningarna (Id 1 och Id 2) visade sig vara stålpråmar (möjligen mudderpråmar) som bedömdes inte vara äldre än 1900-talets mitt eller senare hälft. Den ena av dem (Id 1) låg upp och ned. Id 12 visade sig vara en 5,5 meter lång klinkbyggd roddbåt med urtag för utombordare i akterspegeln och den bedömdes härröra från 1900-talets mitt. Under utredningens gång påträffades, med hjälp av den fast monterade sonaren, ytterligare en liten roddbåt (Id 246, fig. 3) i glasfiber och denna kunde på typologiska grunder dateras till sent 1900-tal.

Fig. 3. T.v. pollare på fördäck på stålpråmen Id 2. T.h. aktern på glasfiberbåten Id 246. Foto: Jim Hansson, Sjöhistoriska museet.

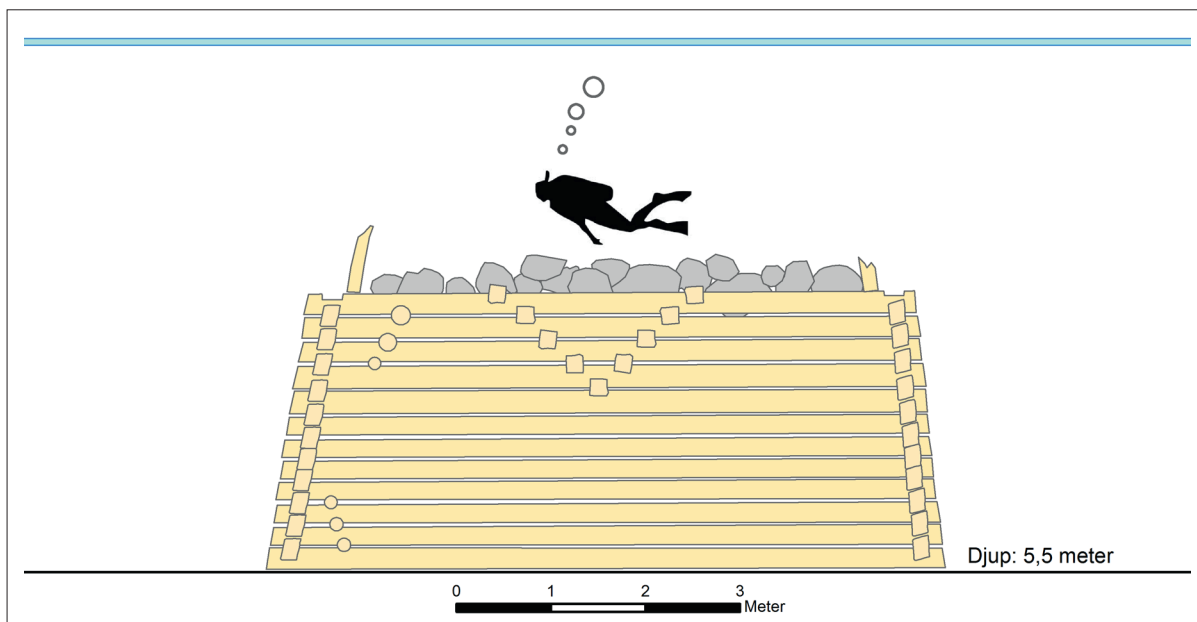
Fig. 4. Profilritning av stenkistan, Id 5, baserad på mätningar och videofilm. Ritning: Jens Lindström, Sjöhistoriska museet.

Stenkista (Id 5, fig. 4 och 5) är en massiv konstruktion som påträffades på 5,5 meters djup och vars sidor utgörs av knuttimrade furustockar. Furustockarna har ett rektangulärt tvärsnitt och kistan reser sig cirka tre meter över botten. Konstruktionen är kvadratisk, men avsmalnande uppåt. Nere vid botten på 5,5 meters djup mäter sidan 7,2 meter och uppe vid toppen på 2,5 meters djup är sidorna 6 meter breda. Kistan är fylld med 0,3–0,8 meter stora stenar och kraftigt korroderad kätting och järnbultar noterades på flera ställen. Stenkistans ålder uppskattas till mellan 50 och 100 år och den kan med största sannolikhet kopplas

till trämassfabrikens verksamhet under 1900-talets första hälft.

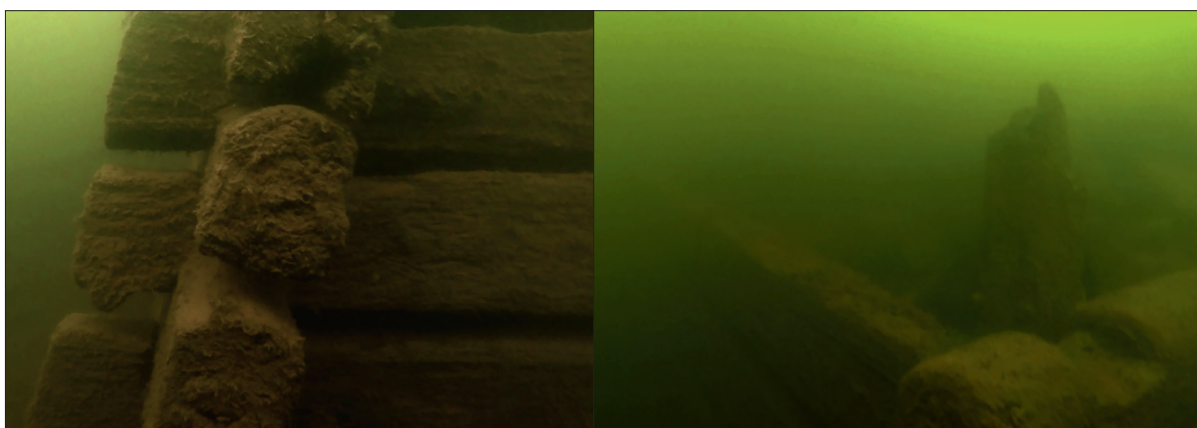
Fig. 5. T.v. ett av de knuttimrade hörnen på stenkistan. Th. visar den övre delen av stenkistan som motsvarar det övre högra hörnet på densamma i ritningen i fig. 4. Foto: Jens Lindström, Sjöhistoriska museet.

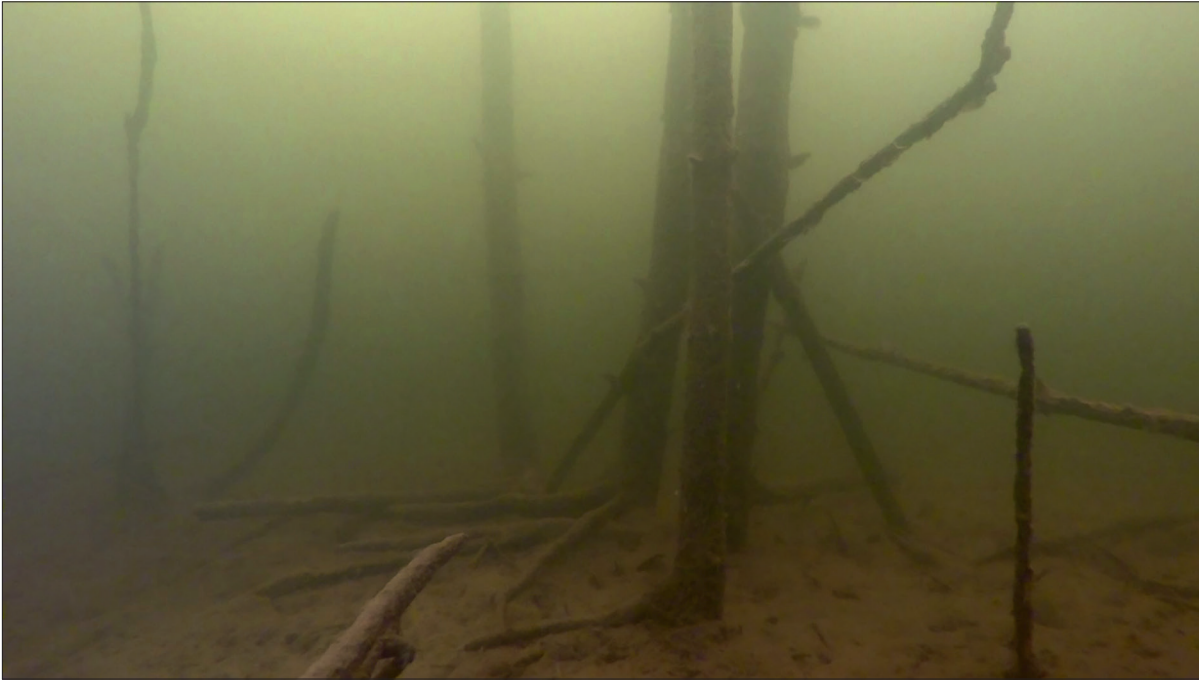
En fast fiskeanläggning påträffades, eller en så kallad vase (Id 11, fig. 6). Det är en enkel typ av fast fiskeanläggning som består av hela träd som sänks ned i vattnet med grenar och rötter och på så sätt skapar gömställen för fisk vilken i sin tur ger en gynnsam fiskeplats för framförallt mete. Till skillnad från ansamlingarna med massaved stod många av trädstammarna vertikalt på botten. Lämningen bedömdes inte vara äldre än 1850.

Fig. 6. Bilden visar en del av Id 11, den fasta fiskeanläggningen av typen vase. Foto: Jim Hansson, Sjöhistoriska museet.

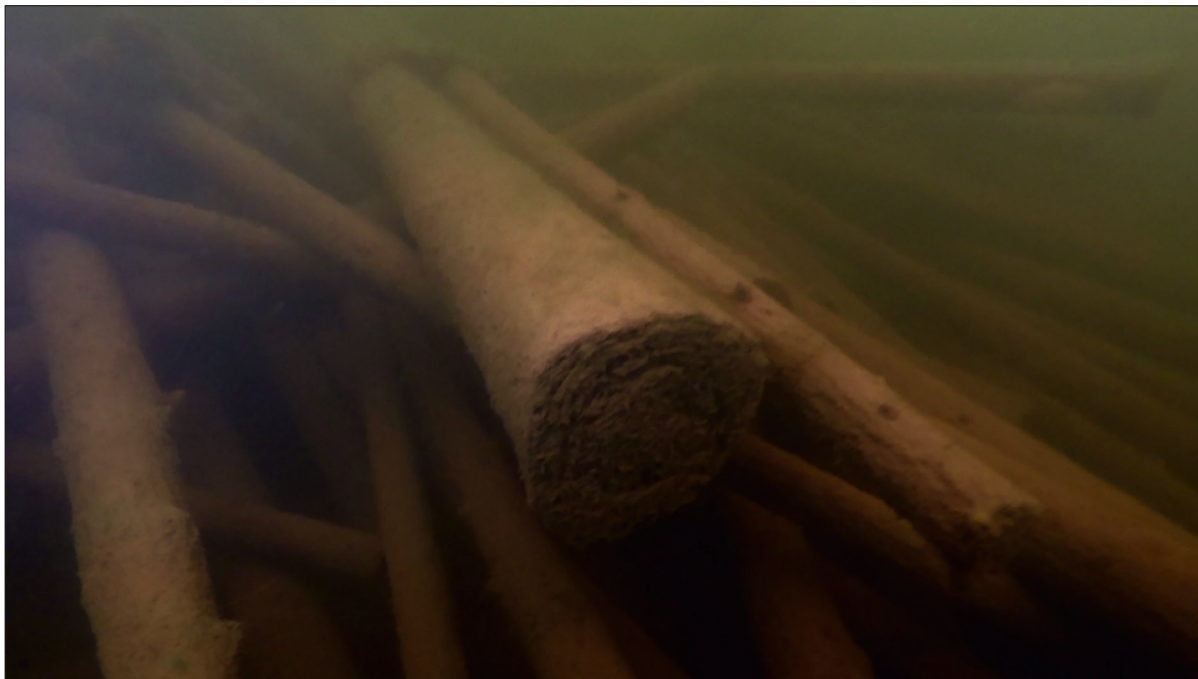
Fig. 8. Timmerbrötar som den här är en vanlig syn på botten inom utredningsområdet. Foto: Jens Lindström, Sjöhistoriska museet.

Under utredningen påträffades ytterligare sonarindikationer (Id 229 och Id 235, fig. 7) med hjälp av den fast monterade sonaren. Även dessa besiktades men de utgjordes av en timmeransamling (Id 235, fig. 8) och en sida av en raserad sten-kista (Id 229).

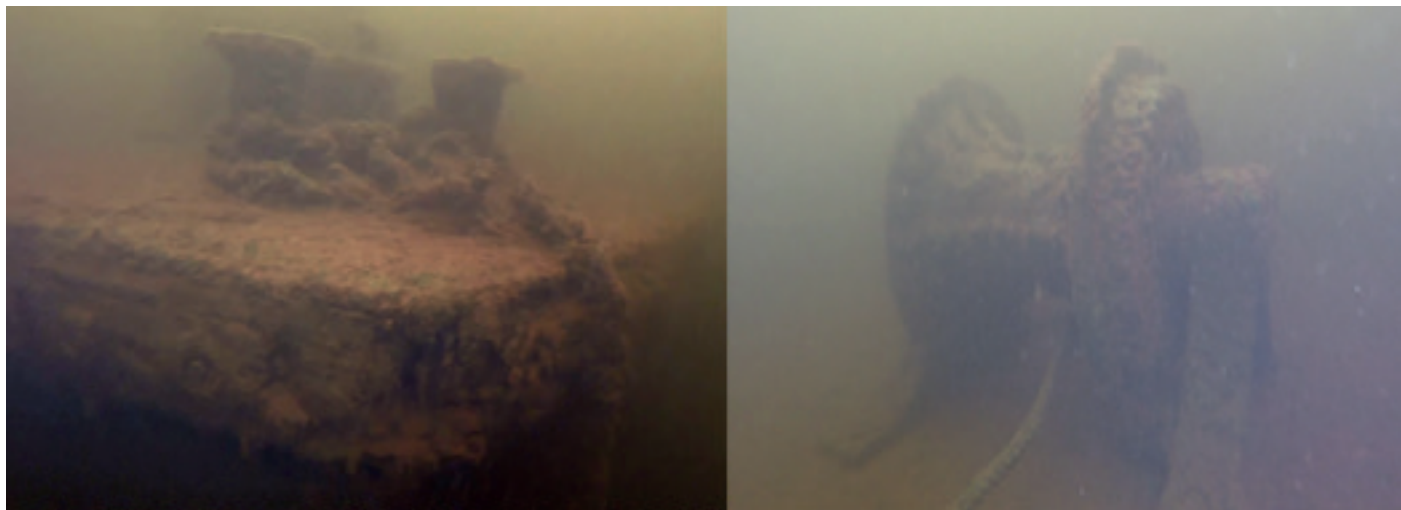
Dykningarna inleddes på två stora stålvrak vid den så kallade "Stenarmen" i Karlsvik. Det kan vara mudderpråmar, som sjunkit någon gång under de senaste 50–60 åren.

En av stålpråmarna utanför Karlsvik.

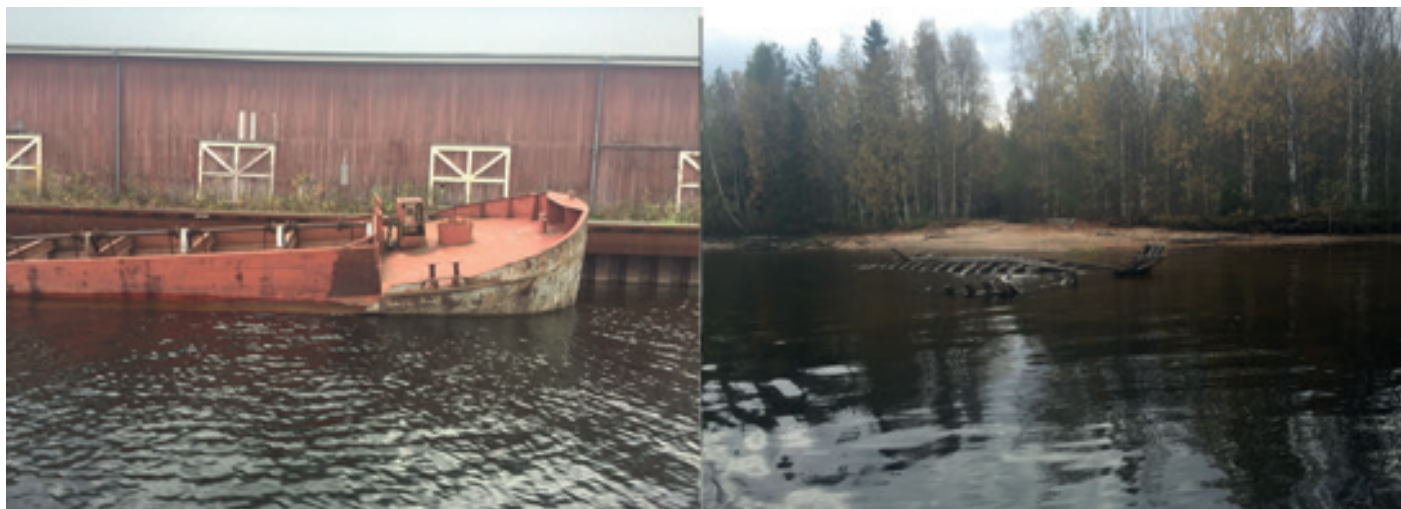
Runt stränderna finns också flera trävrak och ett stålvrak, synliga ovanför vattenytan.

Stålvrak vid Karlshälls magasin och en träpråm utanför Karlsvik.

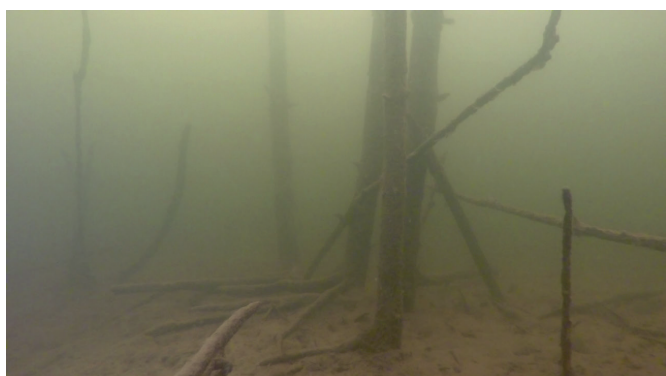
Förutom vraken hittades en stor stenkista och en typ av fiskeanläggning, som kallas Vase. Vasen består av upprättstående träd på botten med grenar och rötter. Det skapar en bra plats för fiskar att gömma sig vilket därför passar bra att meta vid.

Den så kallade Vasen, fiskeanläggningen.

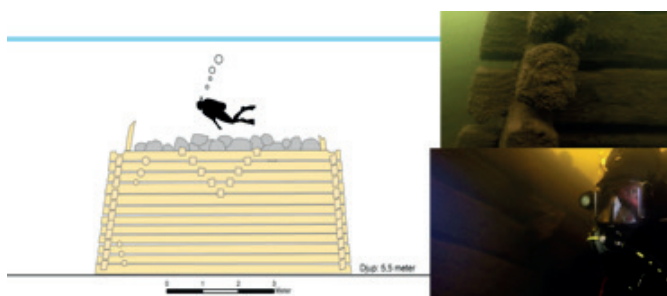
Stenkistan är en knuttimrad konstruktion, som är fylld med sten. Den har nog fungerat som fartygsförtöjning under trämassfabrikens verksamhet.

En ritning och bilder på den stora knuttimrade stenkistan.
