SJÖHISTORISKA MUSEET  
ARKEOLOGISK RAPPORT NR 2018:3

# Lilla Lidingöbron

Arkeologisk utredning

Lidingöbron  
Stockholm och Lidingö socknar  
Stockholms kommun och Lidingö stad  
Stockholms län

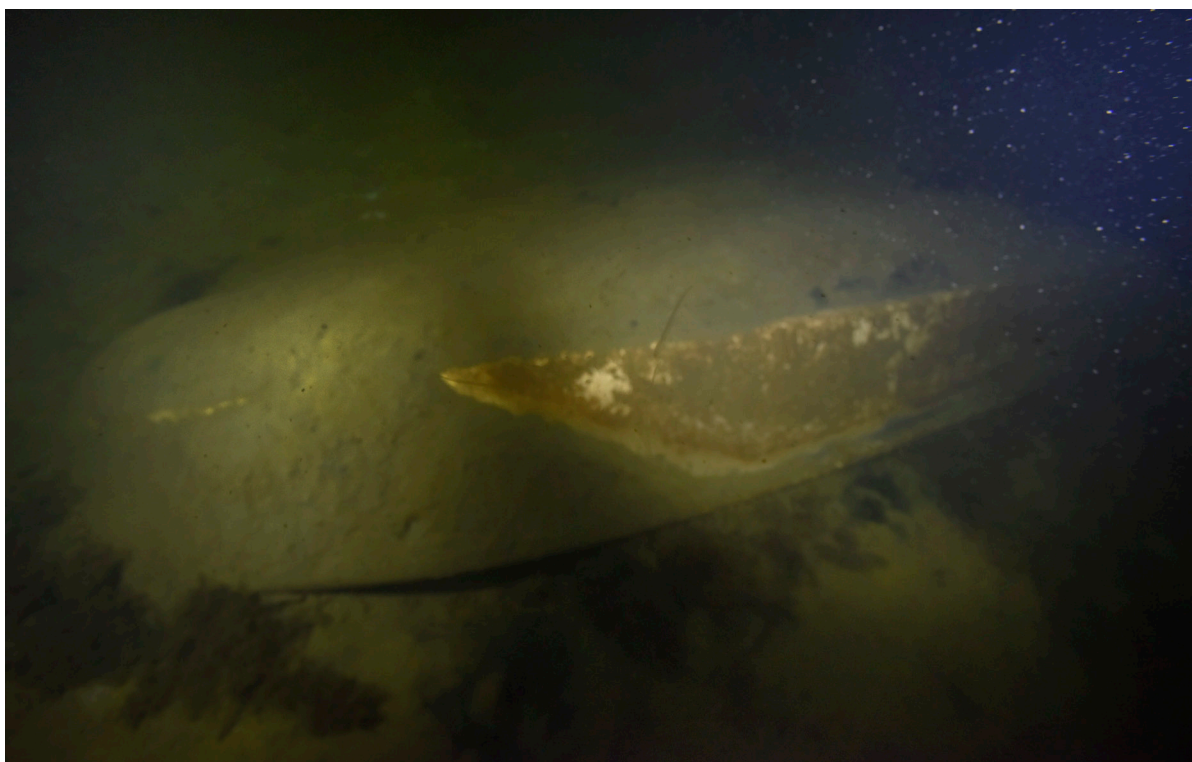
**ID 3**

En jolle av sorten Lill Triss (figur 3). Låg upp och ned. Ingen fornlämning.

**FIGUR 3.** Upp och nedvänd Trissjolle. Foto: Håkan Altrock, SMM.

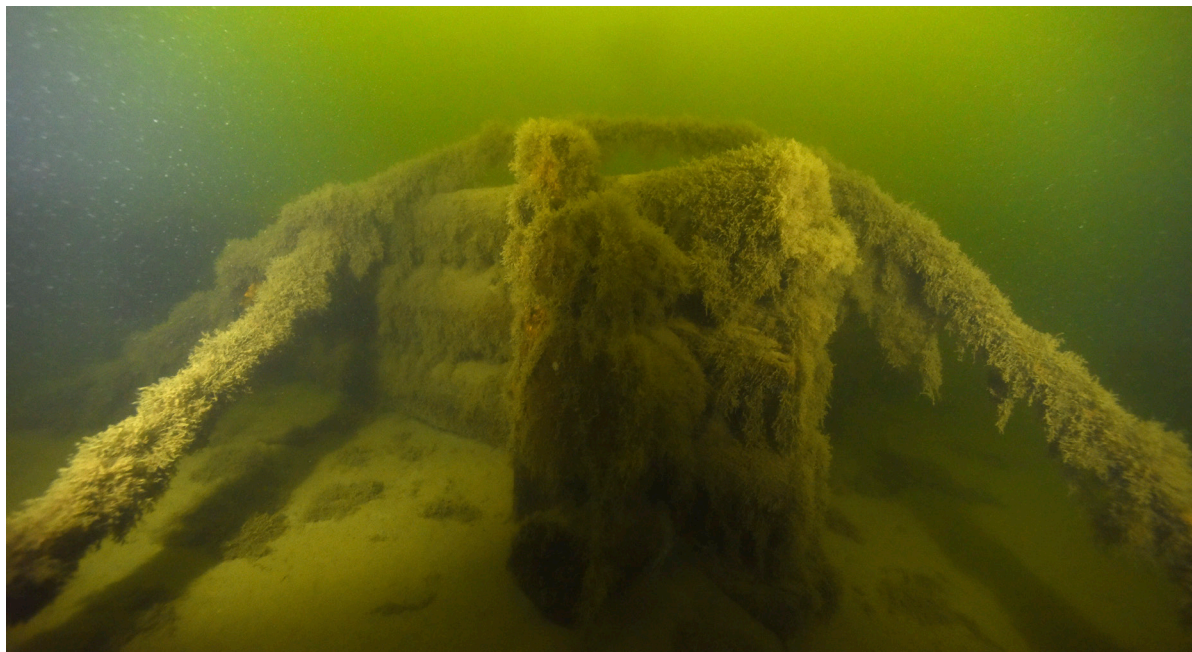
## ID 5

En kraftig stenkista, samma som ID 8 (figur 4). Ingen fornlämning.

**FIGUR 4.** ID 5, stenkista. Foto: Jim Hansson, SMM.

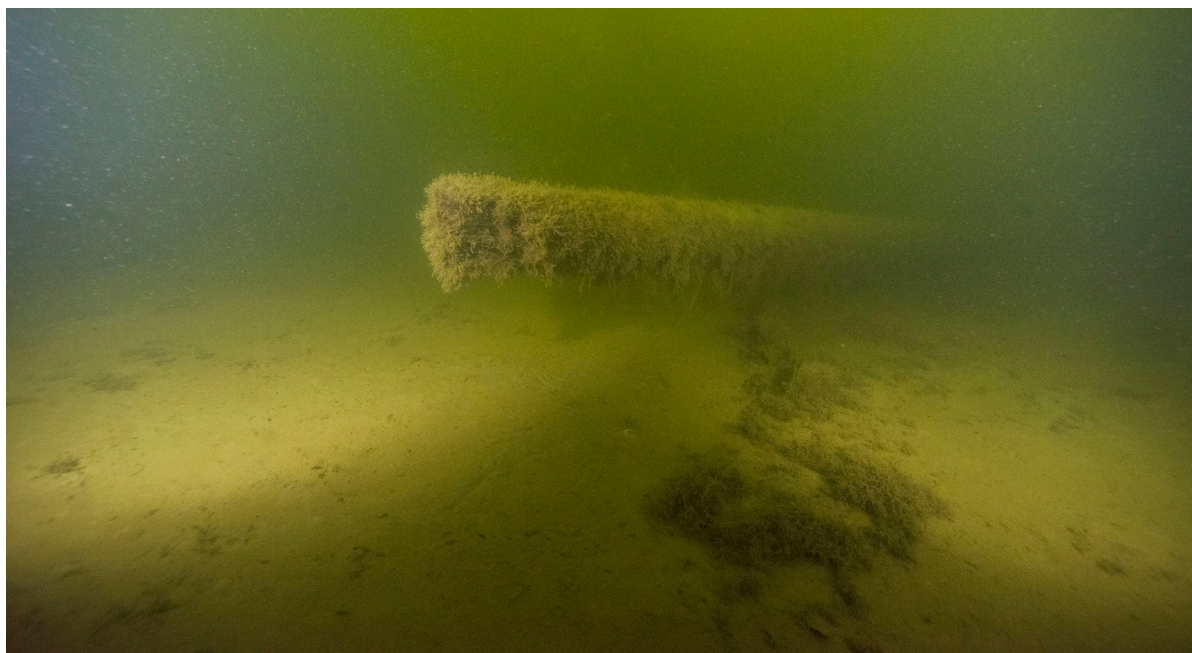
## ID 6

Kraftig stock, något uppstickande ur botten (figur 5). Ingen fornlämning.

**FIGUR 5.** ID 6, uppstickande stock. Foto: Jim Hansson, SMM.

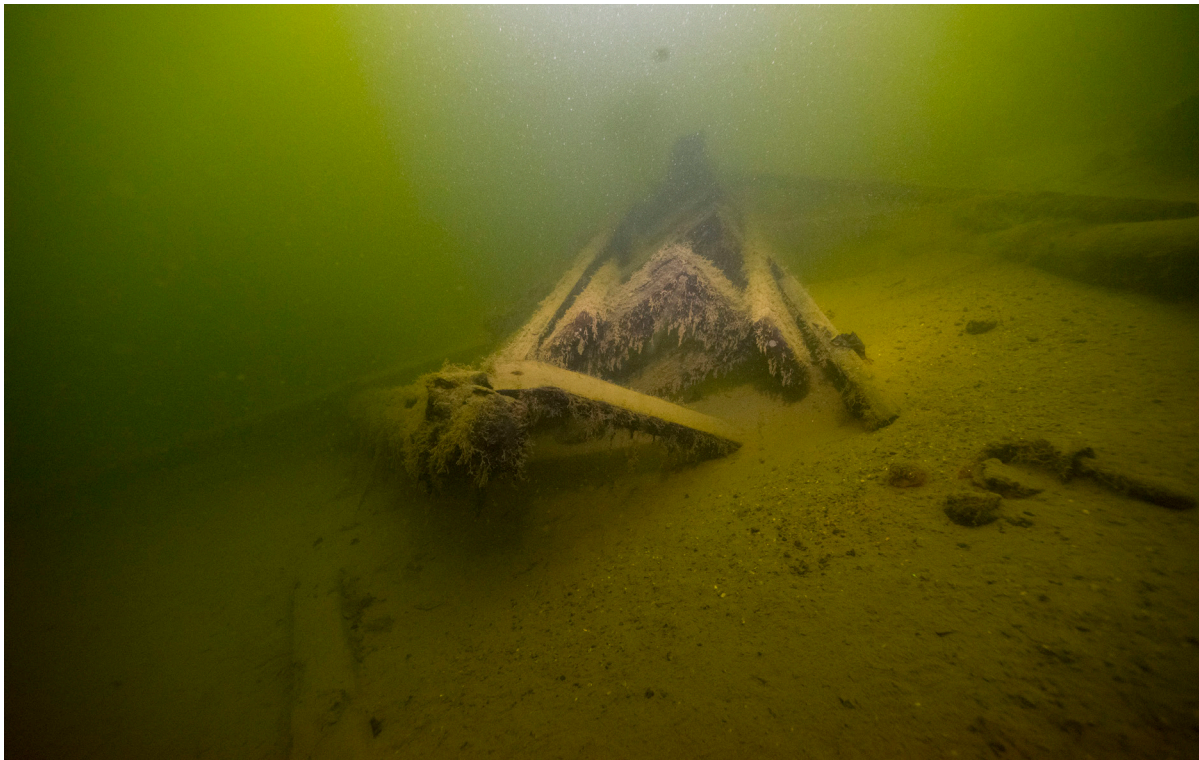
### ID 9

En ansamling plank och virke (figur 6). Ingen fornlämning.

**FIGUR 6.** ID 9, ansamling plank och virke. Foto: Jim Hansson, SMM.

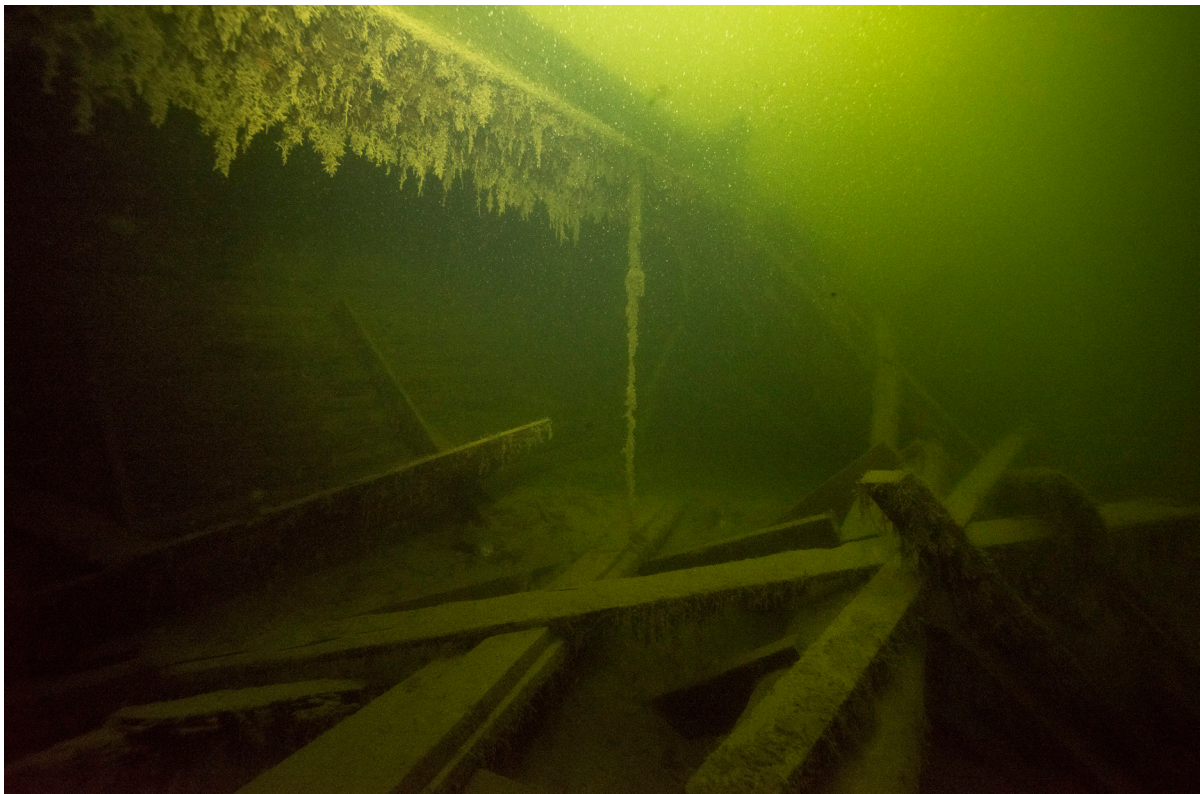
## Vraket

Ett på sidan liggande fartyg av trä med lastlucka och rester av däck (figur 7). Plåtförhydring i vattenlinjen. Sannolikt en nedriggad segelskuta, som har byggts om till pråm. Vraket dokumenterades bland annat med foto. Fartygslämningen bedöms inte som en fornlämning. Bedömningen grundas främst på skeppstekniska iakttagelser samt bevarandegrad.

**FIG. 7.** Vraket sett mot dess insida. Foto: Jim Hansson, SMM.

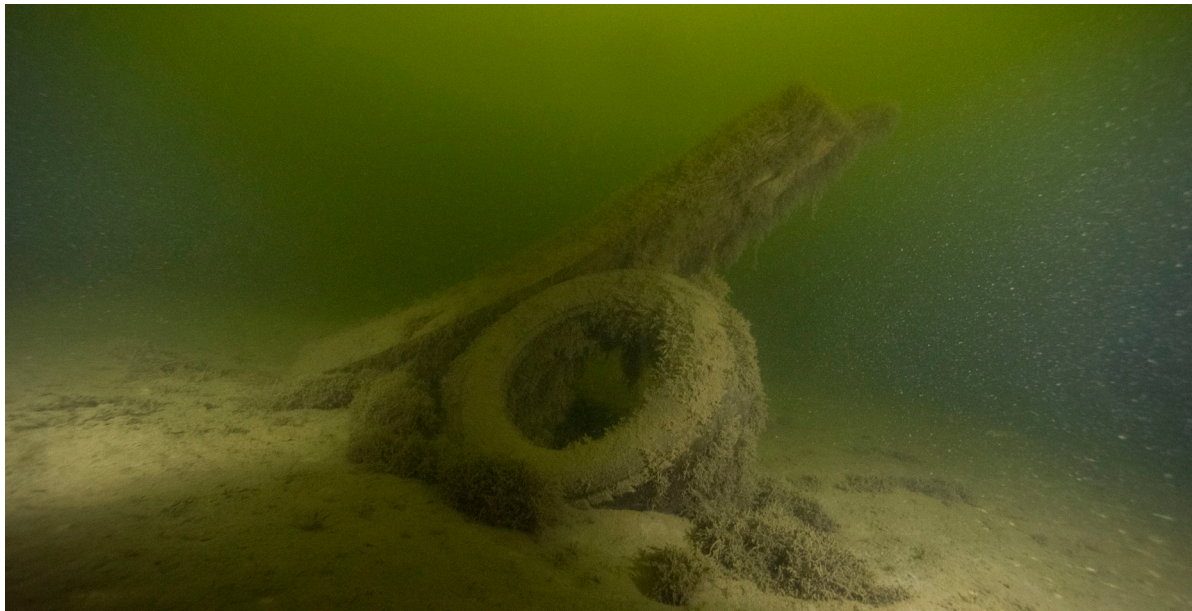
## SMM 2

Stock uppstickande ur botten med bildäck (figur 8). Ingen fornlämning.

**FIGUR 8. SMM 2. Timmer och däck.** Foto: Jim Hansson, SMM.

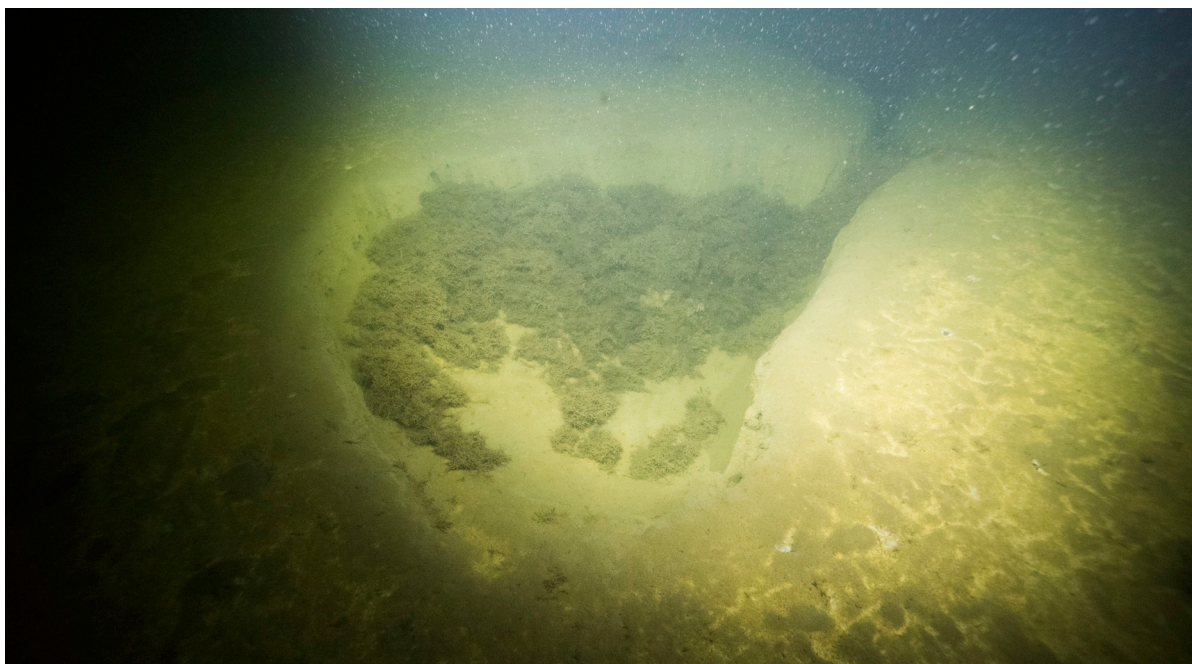
## SMM 3

Två gropar med skarpa kanter (figur 9). Groparna syntes inte på MMA:s kartering, troligen har de tillkommit efter denna. Möjligen avtryck efter ankare el. dyl. Ingen fornlämning.

**FIGUR 9. SMM 3. Grop, sannolikt avtryck efter ankare.** Foto: Jim Hansson, SMM.

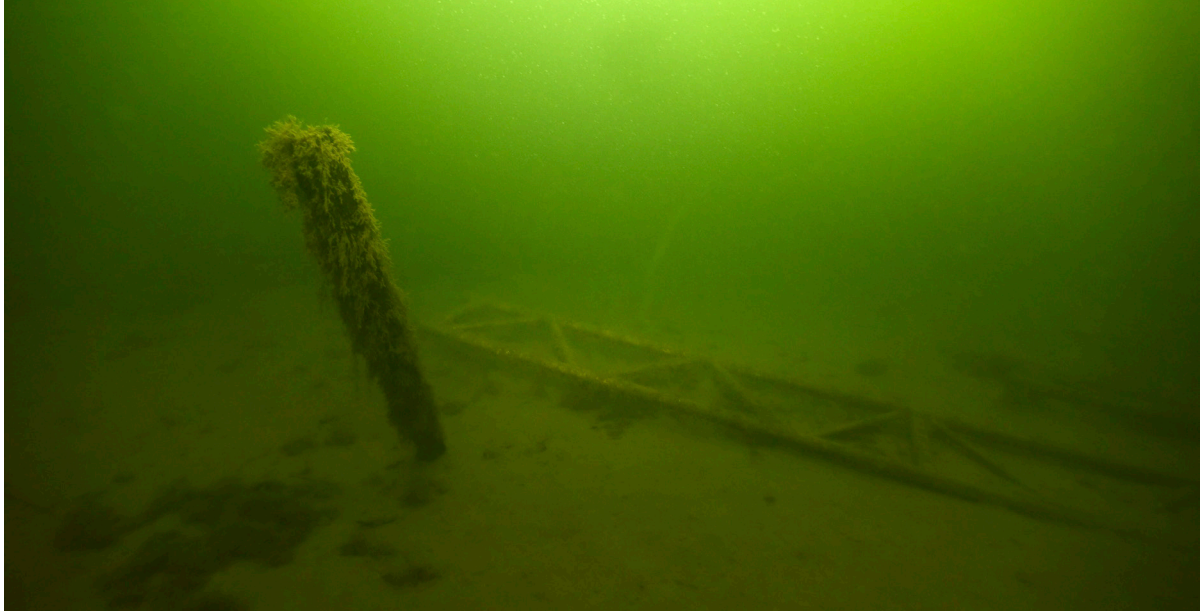
#### SMM 4

Metallskrot och stockar (figur 10). Ingen fornlämning.

**FIGUR 10. SMM 4. Skrot från byggställning och trävirke.** Foto: Jim Hansson, SMM.

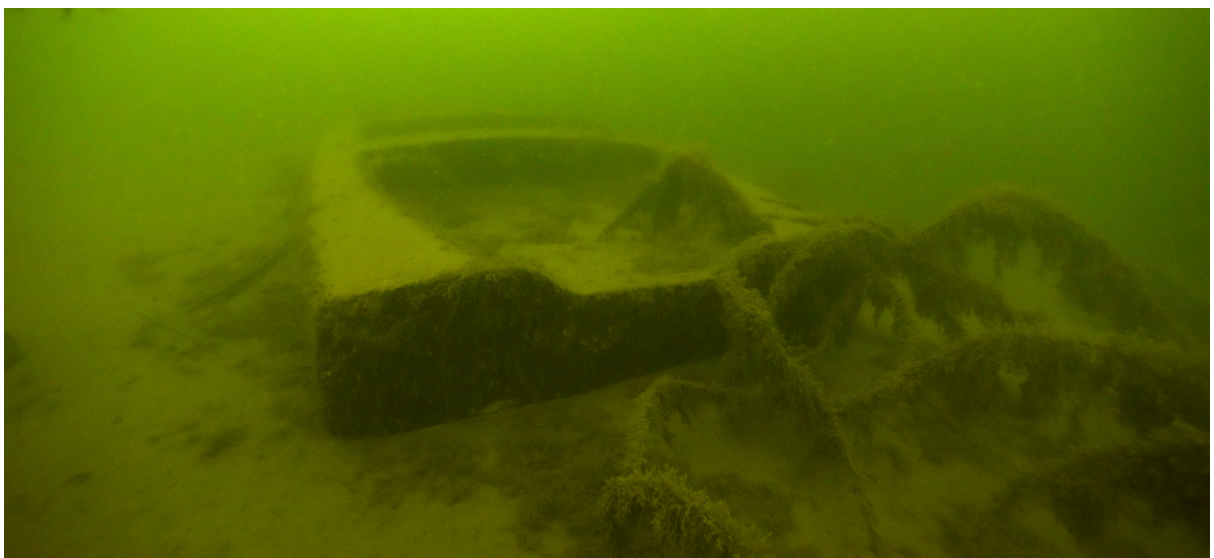
#### SMM 6

En mindre motorbåt (figur 11). Ingen fornlämning.

**FIGUR 11. SMM 6. Motorbåt.** Foto: Jim Hansson, SMM.
