# En fartygslämning i småbåtshamnen vid Talludden

Arkeologisk förundersökning

Uppland  
Lidingö kommun

© 2008 Statens maritima museer  
Arkeologisk rapport 2008:12  
ISSN 1654-4927

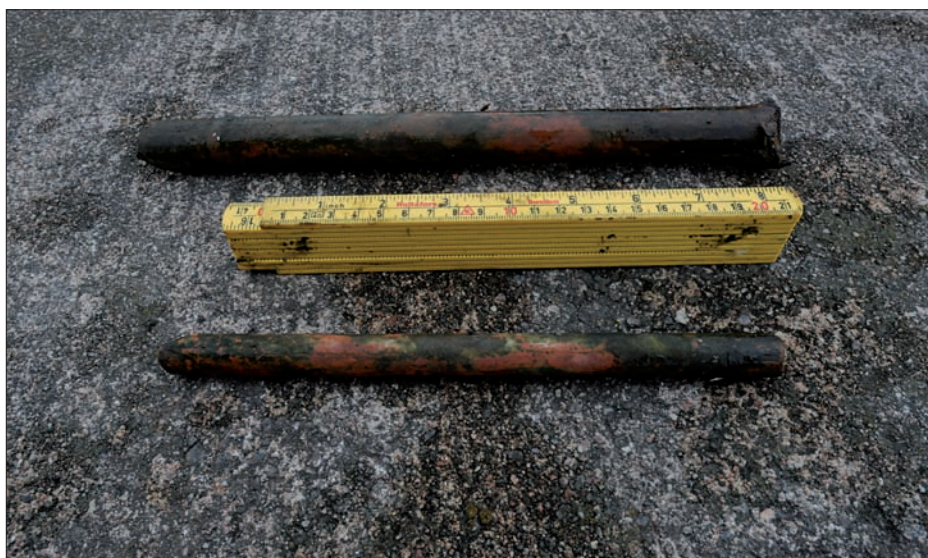
*Fig. 5. Exempel på kopparbultar från lämningen. Bultarna föll ur bärgade dendroprover och har lagts tillbaka på lämningen.  
Foto: Jim Hansson/  
Statens maritima museer.*

Skrovet är byggt på kravell med såväl bordläggning som spant av ek. Även garneringen tycks vara av detta träslag. Ett dendroprov vilket sågades av en löst liggande plank, visade sig vara av furu och kan härröra från fartygets däck. Förbindningarna i såväl den sammanhängande skrovdelen samt flera av de löst liggande timren har gjorts med kopparspik och -bult. De genomgående bultarna är försedda med brickor och har nitats. Akterstaven har spår av korrosion, härrörande antingen från koppar eller legeringar med denna metall, i anslutning för de uthuggna spåren för rodermaljorna.

Akterstaven har endast en svag lutning akteröver. För om akterstaven finns ett massivt dödträ. Kurvaturen på det sammanhängande skrovpartiet, vilket är plant närmast kölen och böjer sig ut för att vidga sig kraftigt högre upp i konstruktionen antyder att fartyget haft ett högt akterskepp som sannolikt varit utskjutande utanför rodrets hjärtstock. Utformningen av aktern visar att fartyget haft ett skarpt akterskepp, vilket i sin tur antyder att skrovet är byggt som ett segelfartyg. Materialvalet avseende såväl trävirke som förbindningar, skvallrar om ett påkostat bygge. Kopparbultarna är gjutna och brickorna stansade.
