# En fartygslämning vid Kapellskär

**Arkeologisk förundersökning**

© 2008 Statens maritima museer  
Arkeologisk rapport 2008:13  
ISSN 1654-4927

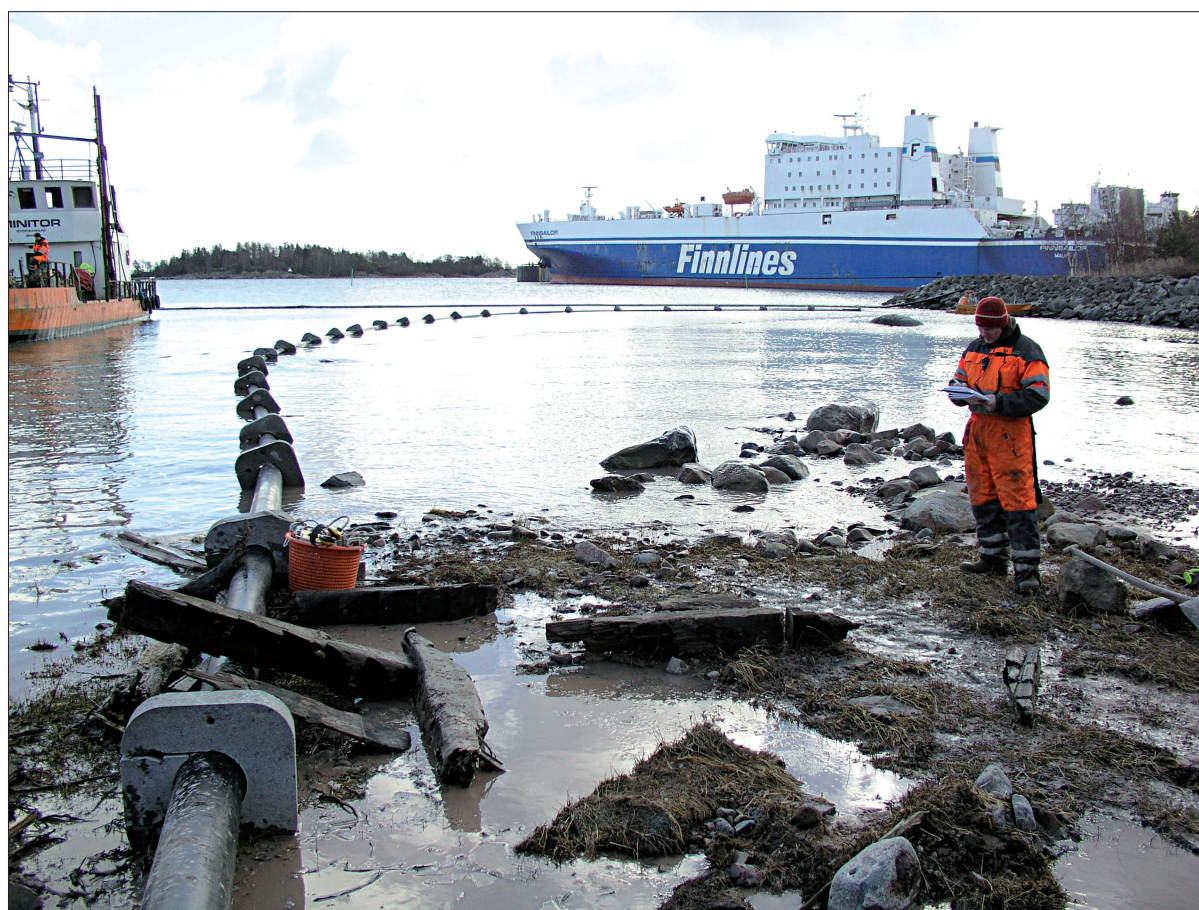
*Fig. 2. Fyndplatsen ligger tvärs under ledningen in under stenpartiet. Foto: Patrik Höglund/  
Statens maritima museer.*

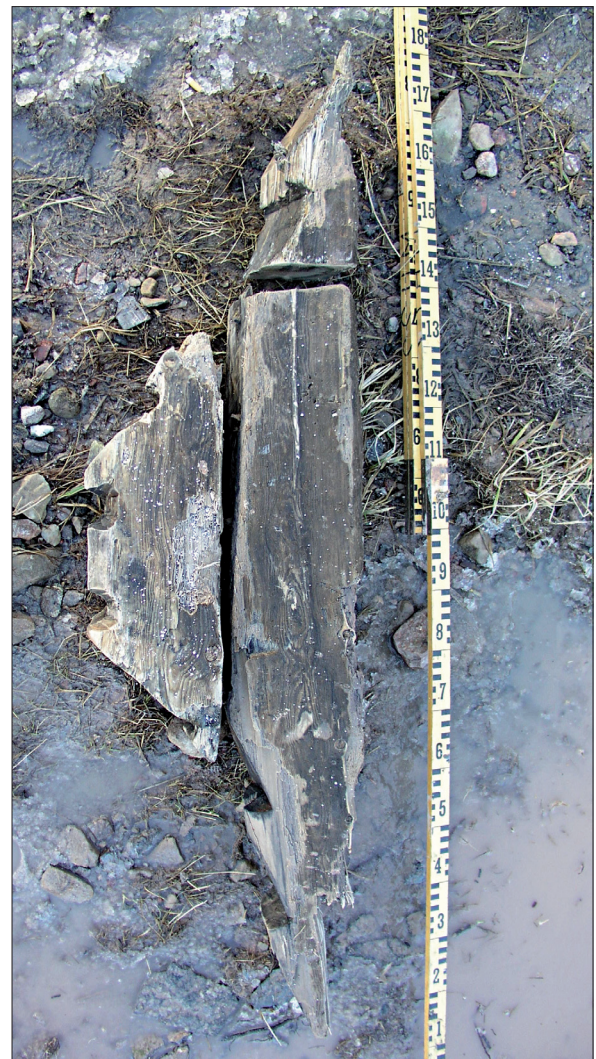
na har i viss utsträckning formats av krumvuxna timmer, men överlag ger intymren intrycket av att vara formade av relativt rakvuxna timmer. I den djupa kölbrunnen har man löst detta genom fyllnads- och dödvirke, vilket dymlats fast på undersidan av de raka bottenstockarna (fig. 6).

Fig. 6. Bottenstock med fyllnadsvirke. Foto: Niklas Eriksson/Statens maritima museer.

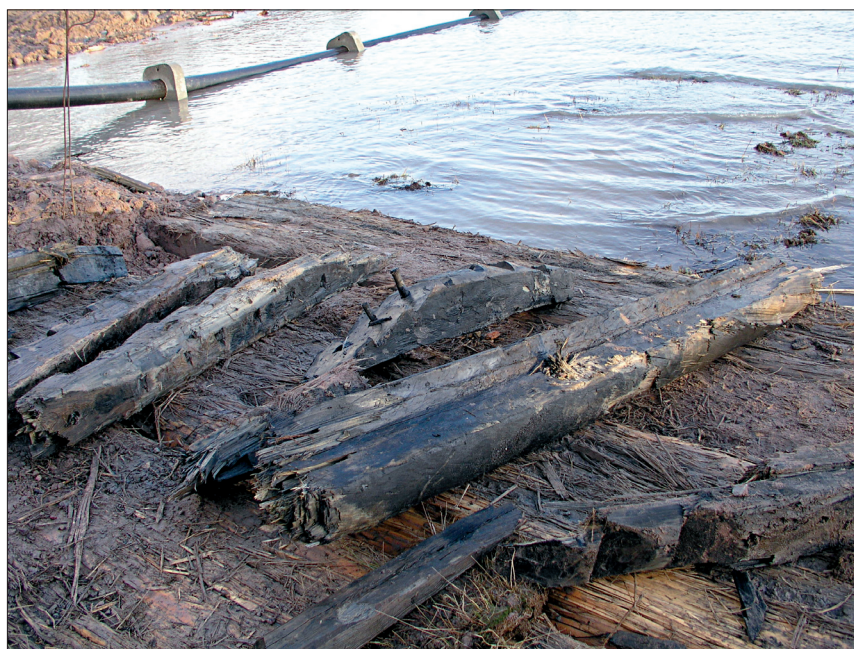
*Fig. 7. Spant och en del av kölstocken.*
