Gasledning genom Östersjön

Arkeologisk analys av ledningskorridoren

Östersjön,
svensk ekonomisk zon

© 2009 Sjöhistoriska museet
Arkeologisk rapport 2009:1
ISSN 1654-4927

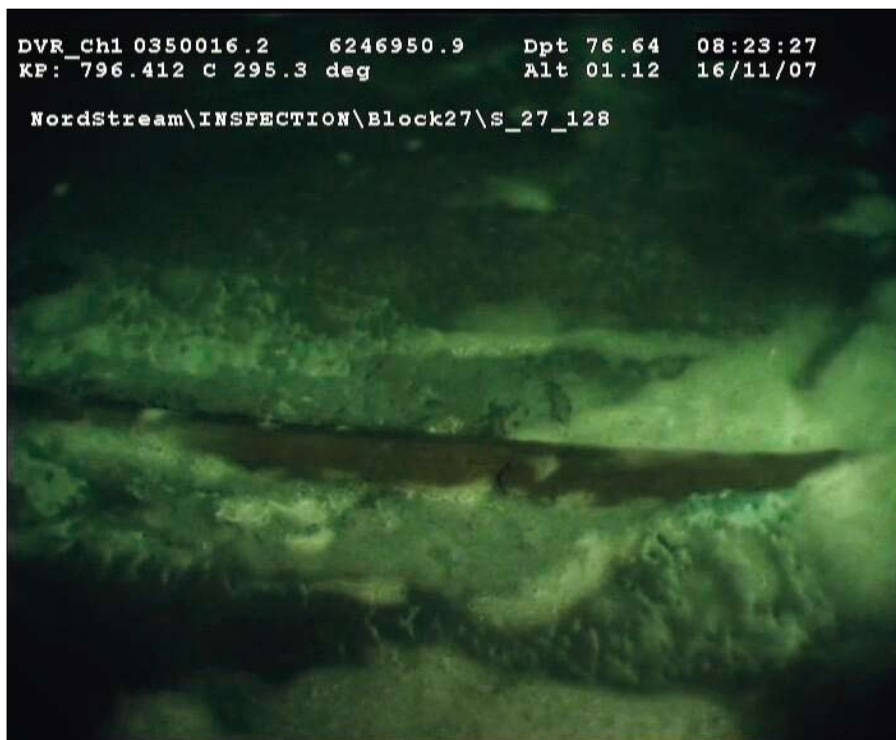
Fig. 3. Troligt fartygstimmer
MMT S-27-128. Se även
SMM ID0076. Foto: Marin
Mätteknik.

Statens maritima museer föreslår att de tre lokalerna med fartygstimmer om möjligt undviks i samband med gasledningens nedläggning.

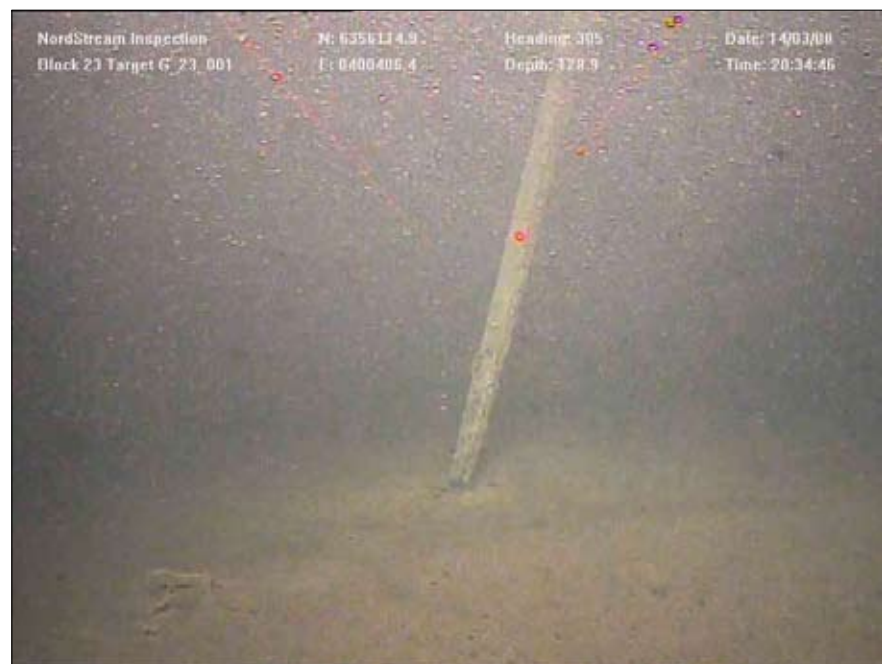
Fig. 5. Fartygstimmer MMT
ID R-23-6046, se även SMM
ID0012. Foto: Marin Mätteknik.

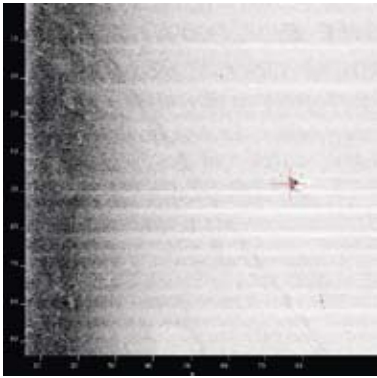
<p>ID0002</p> <ul style="list-style-type: none"> • Sonar Time at Target: 09/17/2007 22:46:17 • Click Position (Lat WGS84): 58,023498657 • Click Position (Lon WGS84): 19,840628109 • Map Proj: RT90 (Rikets Triangulering 1990) 2,5 gon V; meters • Click Position (X): 1738 385,11 • Click Position (Y): 6 440 389,97 • Acoustic Source File: E:\SSS\Block-20\routeE_NavX\SS_SE_DET_B1_1_B20_E_P25_692.XTF • Line Name: SS_SE_DET_B1_1_B20_E_P25_692 • Area / Block: 20 	<p>Dimensions</p> <p>Target Height = 0,00 meters Target Length: 1,68 meters Target Shadow: 0,00 meters Target Width: 2,59 meters</p> <p>Classification 1: 3 Classification 2: Description: Okänt objekt. SMM ind.nr 20-1 (fas1)/MMT S-20-1546</p>

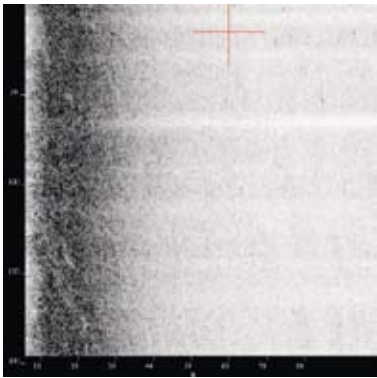
<p>ID0003</p> <ul style="list-style-type: none"> • Sonar Time at Target: 09/17/2007 22:47:25 • Click Position (Lat WGS84): 58,024259500 • Click Position (Lon WGS84): 19,840794833 • Map Proj: RT90 (Rikets Triangulering 1990) 2,5 gon V; meters • Click Position (X): 1738 389,89 • Click Position (Y): 6 440 475,21 • Acoustic Source File: E:\SSS\Block-20\routeE_NavX\SS_SE_DET_B1_1_B20_E_P25_692.XTF • Line Name: SS_SE_DET_B1_1_B20_E_P25_692 • Area / Block: 20 	<p>Dimensions</p> <p>Target Height = 0,00 meters Target Length: 0,00 meters Target Shadow: 0,00 meters Target Width: 0,00 meters</p> <p>Classification 1: 3 Classification 2: Description: Okänt objekt. SMM ind.nr 20-2 (fas1)/MMT S-20-1547</p>

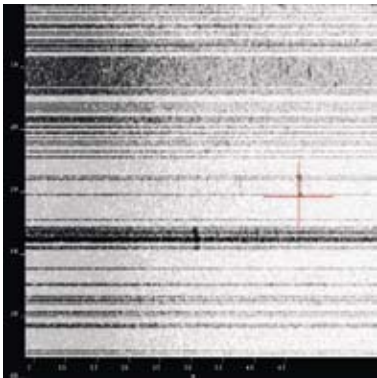
<p>ID0007</p> <ul style="list-style-type: none"> • Sonar Time at Target: 09/09/2007 16:38:04 • Click Position (Lat WGS84): 57,751487190 • Click Position (Lon WGS84): 19,636381760 • Map Proj: RT90 (Rikets Triangulering 1990) 2,5 gon V; meters • Click Position (X): 1728 044,00 • Click Position (Y): 6 409 420,75 • Acoustic Source File: E:\SSS\Block-21\routeW_NavX\SS_SE_DET_B1_1_B21_W_P25_542.XTF • Line Name: SS_SE_DET_B1_1_B21_W_P25_542 • Area / Block: 21 	<p>Dimensions</p> <p>Target Height = 0,00 meters Target Length: 4,85 meters Target Shadow: 0,00 meters Target Width: 0,76 meters</p> <p>Classification 1: 3 Classification 2: Description: Okänt objekt. SMM ind.nr 21-1 (fas 1)/MMT S-21-1451</p>

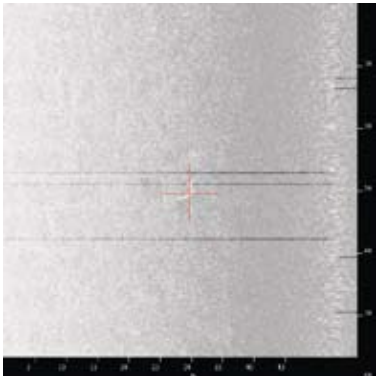
<p>ID0012</p> <ul style="list-style-type: none"> • Sonar Time at Target: 09/07/2007 14:35:53 • Click Position (Lat WGS84): 57,336880833 • Click Position (Lon WGS84): 19,345765500 • Map Proj: RT90 (Rikets Triangulering 1990) 2,5 gon V; meters • Click Position (X): 1 1713 163,48 • Click Position (Y): 6 362 341,69 • Acoustic Source File: E:\SSS\Block-23\routeE_NavX\SS_SE_DET_B1_1_B23_E_P25_086.XTF • Line Name: SS_SE_DET_B1_1_B23_E_P25_086 • Area / Block: 23 	<p>Dimensions</p> <p>Target Height = 0,00 meters Target Length: 0,00 meters Target Shadow: 0,00 meters Target Width: 0,00 meters</p> <p>Classification 1: Classification 2: Description: Vrakspillror synliga på ROV. SMM ind.nr 23-1 (fas 1)/MMT R-23-6046</p>

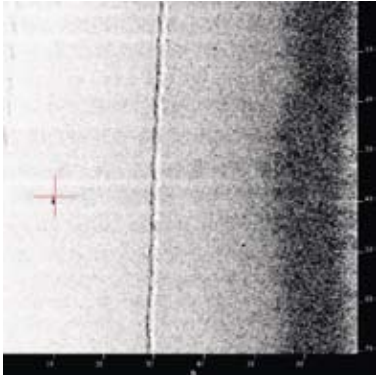
<p>ID0014</p> <ul style="list-style-type: none"> • Sonar Time at Target: 09/07/2007 14:43:22 • Click Position (Lat WGS84): 57,343494667 • Click Position (Lon WGS84): 19,349735333 • Map Proj: • Click Position (X): 1 1713 363,99 • Click Position (Y): 6 363 090,11 • Acoustic Source File: E:\SSS\Block-23\routeE_NavX\SS_SE_DET_B1_1_B23_E_P25_086.XTF • Line Name: SS_SE_DET_B1_1_B23_E_P25_086 • Area / Block: 23 	<p>Dimensions</p> <p>Target Height = 0,00 meters Target Length: 0,00 meters Target Shadow: 0,00 meters Target Width: 0,00 meters</p> <p>Classification 1: 3 Classification 2: Description: Okänt objekt.</p>

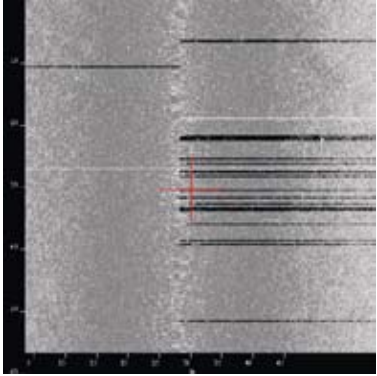
<p>ID0015</p> <ul style="list-style-type: none"> • Sonar Time at Target: 08/10/2007 11:25:23 • Click Position (Lat WGS84): 56,964357662 • Click Position (Lon WGS84): 19,090918534 • Map Proj: RT90 (Rikets Triangulering 1990) 2,5 gon V; meters • Click Position (X): 1 699 826,14 • Click Position (Y): 6 320 114,59 • Acoustic Source File: E:\SSS\Block-24\East_NavX\SS_SE_DET_B1_1_B24_E_P25_108.XTF • Line Name: SS_SE_DET_B1_1_B24_E_P25_108 • Area / Block: 24 	<p>Dimensions</p> <p>Target Height = 0,00 meters Target Length: 0,00 meters Target Shadow: 0,00 meters Target Width: 0,00 meters</p> <p>Classification 1: 3 Classification 2: Description: SMM ind.nr 24-3 (fas 1)/MMT S-24-62 och -76</p>

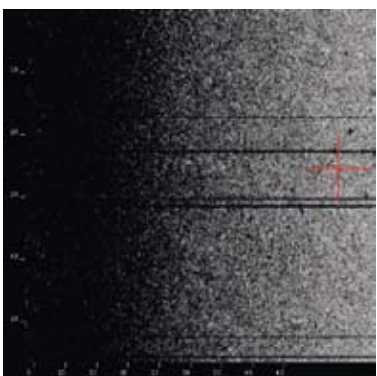
<p>ID0031</p> <ul style="list-style-type: none"> • Sonar Time at Target: 08/10/2007 08:06:30 • Click Position (Lat WGS84): 57,024088571 • Click Position (Lon WGS84): 19,129077873 • Map Proj: RT90 (Rikets Triangulering 1990) 2,5 gon V; meters • Click Position (X): 1 1701 822,20 • Click Position (Y): 6 326 873,96 • Acoustic Source File: E:\SSS\Block-24\East_NavX\SS_SE_DET_B1_1_B24_E_S25_098.XTF • Line Name: SS_SE_DET_B1_1_B24_E_S25_098 • Area / Block: 24 	<p>Dimensions</p> <p>Target Height = 0,00 meters Target Length: 0,00 meters Target Shadow: 0,00 meters Target Width: 0,00 meters</p> <p>Classification 1: 2 Classification 2: Description: Område med flera indikationer. SMM ind. nr 24-1</p>

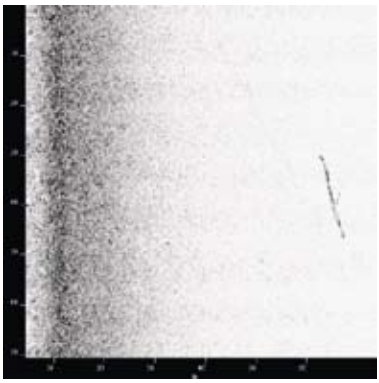
<p>ID0058</p> <ul style="list-style-type: none"> • Sonar Time at Target: 08/11/2007 00:22:00 • Click Position (Lat WGS84): 56,728795263 • Click Position (Lon WGS84): 18,944199376 • Map Proj: • Click Position (X): 1 692 110,03 • Click Position (Y): 6 293 479,18 • Acoustic Source File: E:\SSS\Block-25\West_NavX\SS_SE_DET_B1_1_B25_W_P25_131.XTF • Line Name: SS_SE_DET_B1_1_B25_W_P25_131 • Area / Block: 25 	<p>Dimensions</p> <p>Target Height = 0,00 meters Target Length: 15,68 meters Target Shadow: 0,00 meters Target Width: 0,57 meters</p> <p>Classification 1: 3 Classification 2: Description: Avlångt objekt.</p>

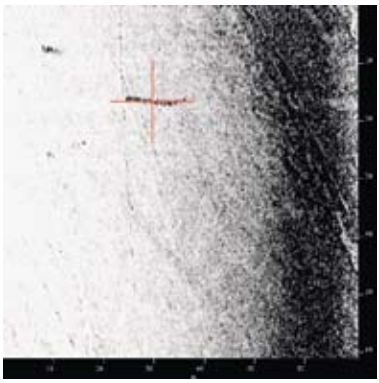
<p>ID0085</p> <ul style="list-style-type: none"> • Sonar Time at Target: 08/08/2007 09:13:21 • Click Position (Lat WGS84): 56,338126167 • Click Position (Lon WGS84): 18,562025333 • Map Proj: • Click Position (X): 1 670 473,92 • Click Position (Y): 6 248 990,72 • Acoustic Source File: E:\SSS\Block-27\West_NavX\SS_SE_DET_B1_1_B27_W_S25_047.XTF • Line Name: SS_SE_DET_B1_1_B27_W_S25_047 • Area / Block: 27 	<p>Dimensions</p> <p>Target Height = 0,00 meters Target Length: 9,92 meters Target Shadow: 0,00 meters Target Width: 0,00 meters</p> <p>Classification 1: 3 Classification 2: Description: avlångt objekt</p>

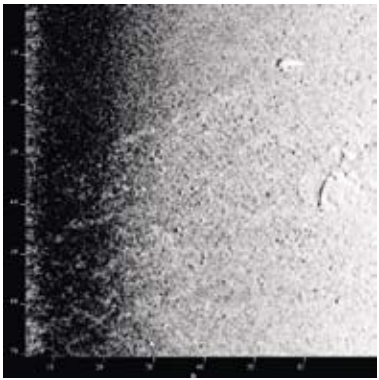
<p>ID0088</p> <ul style="list-style-type: none"> • Sonar Time at Target: 08/12/2007 20:49:17 • Click Position (Lat WGS84): 56,229588505 • Click Position (Lon WGS84): 18,058476980 • Map Proj: • Click Position (X): 1 639 737,53 • Click Position (Y): 6 235 775,78 • Acoustic Source File: E:\SSS\Block-28\routE_NavX\SS_SE_DET_B1_1_B28_E_P25_190.XTF • Line Name: SS_SE_DET_B1_1_B28_E_P25_190 • Area / Block: 28 	<p>Dimensions</p> <p>Target Height = 0,00 meters Target Length: 7,90 meters Target Shadow: 0,00 meters Target Width: 0,00 meters</p> <p>Classification 1: 3 Classification 2: Description: avlångt objekt</p>

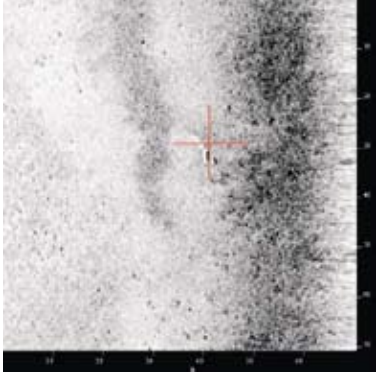
<p>ID0089</p> <ul style="list-style-type: none"> • Sonar Time at Target: 08/12/2007 20:58:17 • Click Position (Lat WGS84): 56,237073833 • Click Position (Lon WGS84): 18,077323333 • Map Proj: • Click Position (X): 1 640 878,62 • Click Position (Y): 6 236 647,36 • Acoustic Source File: E:\SSS\Block-28\routeE_NavX\SS_SE_DET_B1_1_B28_E_P25_190.XTF • Line Name: SS_SE_DET_B1_1_B28_E_P25_190 • Area / Block: 28 	<p>Dimensions</p> <p>Target Height = 0,00 meters Target Length: 5,06 meters Target Shadow: 0,00 meters Target Width: 0,76 meters</p> <p>Classification 1: Classification 2: Description: Förstäv eller skeppstimmer synligt på ROV-film. SMM ind.nr 28-1 (fas 1). MMT S-28-340</p>

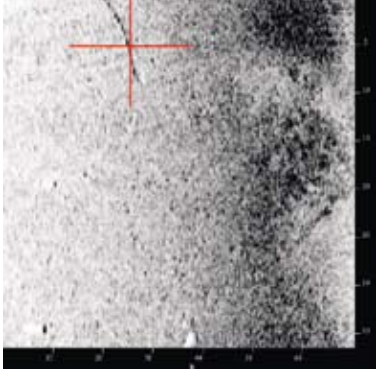
<p>ID0099</p> <ul style="list-style-type: none"> • Sonar Time at Target: 08/12/2007 12:58:46 • Click Position (Lat WGS84): 56,222153000 • Click Position (Lon WGS84): 18,030073167 • Map Proj: • Click Position (X): 1 638 003,09 • Click Position (Y): 6 234 890,90 • Acoustic Source File: E:\SSS\Block-28\routeW_NavX\SS_SE_DET_B1_B28_W_P25_182.XTF • Line Name: SS_SE_DET_B1_B28_W_P25_182 • Area / Block: 28 	<p>Dimensions</p> <p>Target Height = 0,00 meters Target Length: 0,00 meters Target Shadow: 0,00 meters Target Width: 0,00 meters</p> <p>Classification 1: 3 Classification 2: Description: Avlångt objekt</p>

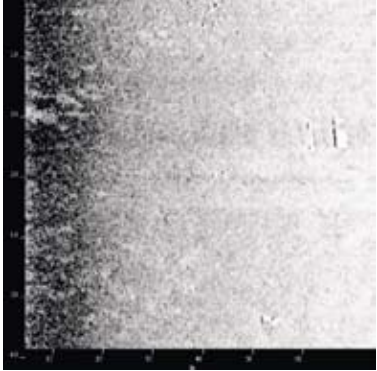
<p>ID0156</p> <ul style="list-style-type: none"> • Sonar Time at Target: 08/14/2007 07:05:40 • Click Position (Lat WGS84): 55,780520708 • Click Position (Lon WGS84): 16,782209317 • Map Proj: • Click Position (X): 1 561 298,60 • Click Position (Y): 6 183 924,28 • Acoustic Source File: E:\SSS\Block-31\routeE_NavX\SS_SE_DET_B1_1_B31_E_S25_235.XTF • Line Name: SS_SE_DET_B1_1_B31_E_S25_235 • Area / Block: 31 	<p>Dimensions</p> <p>Target Height = 0,00 meters Target Length: 4,89 meters Target Shadow: 0,00 meters Target Width: 0,00 meters</p> <p>Classification 1: 3 Classification 2: Description: Två avlånga objekt</p>
