Trettio fyrkantiga fartyg i Fillaviken

Arkeologisk förstudie

Fillaviken i Alnöundet, Tunadal

© 2009 Sjöhistoriska museet
Arkeologisk rapport 2009:2
ISSN 1654-4927

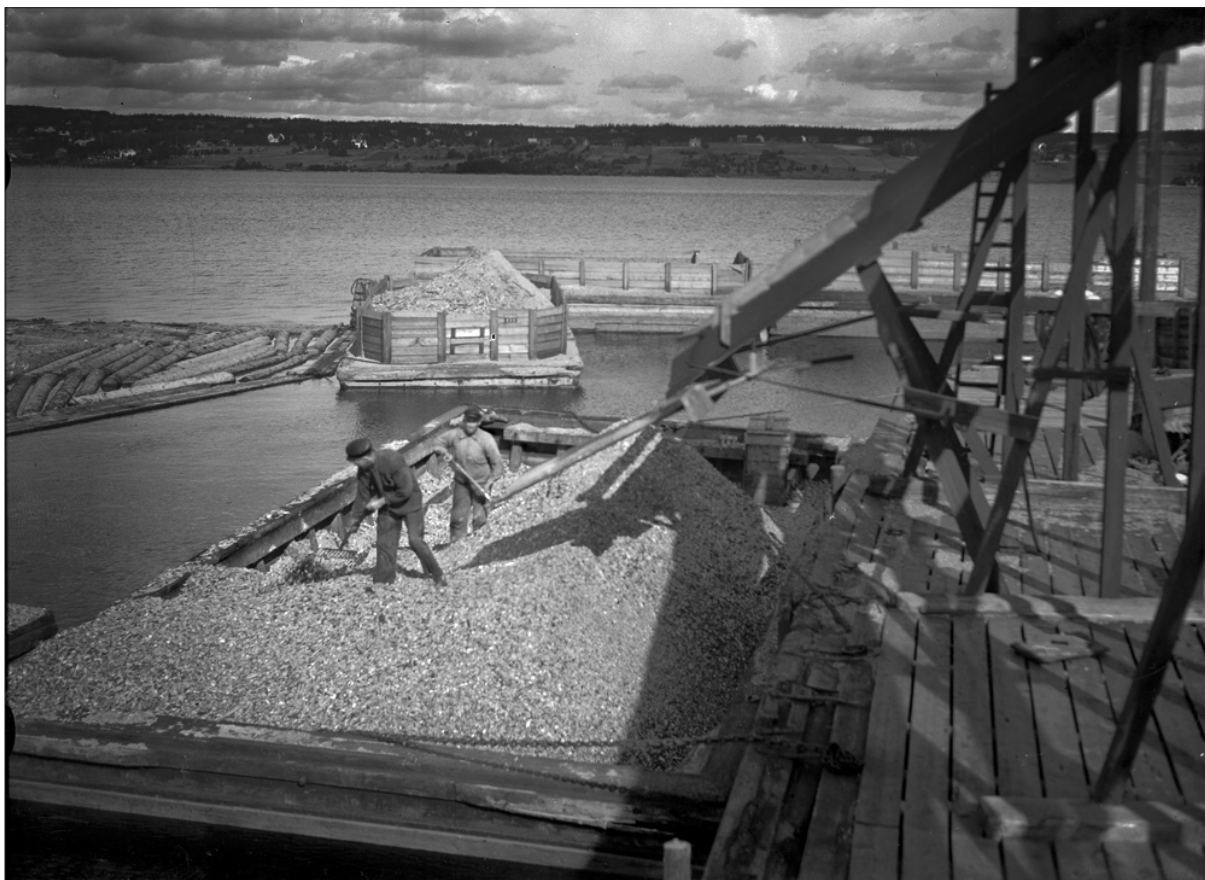
Fig. 2. Arbetare fyller fyrkantspråmar med sågspill till att försörja ångpannorna med. Bilden är tagen år 1937. Foto: SCA:s arkiv.

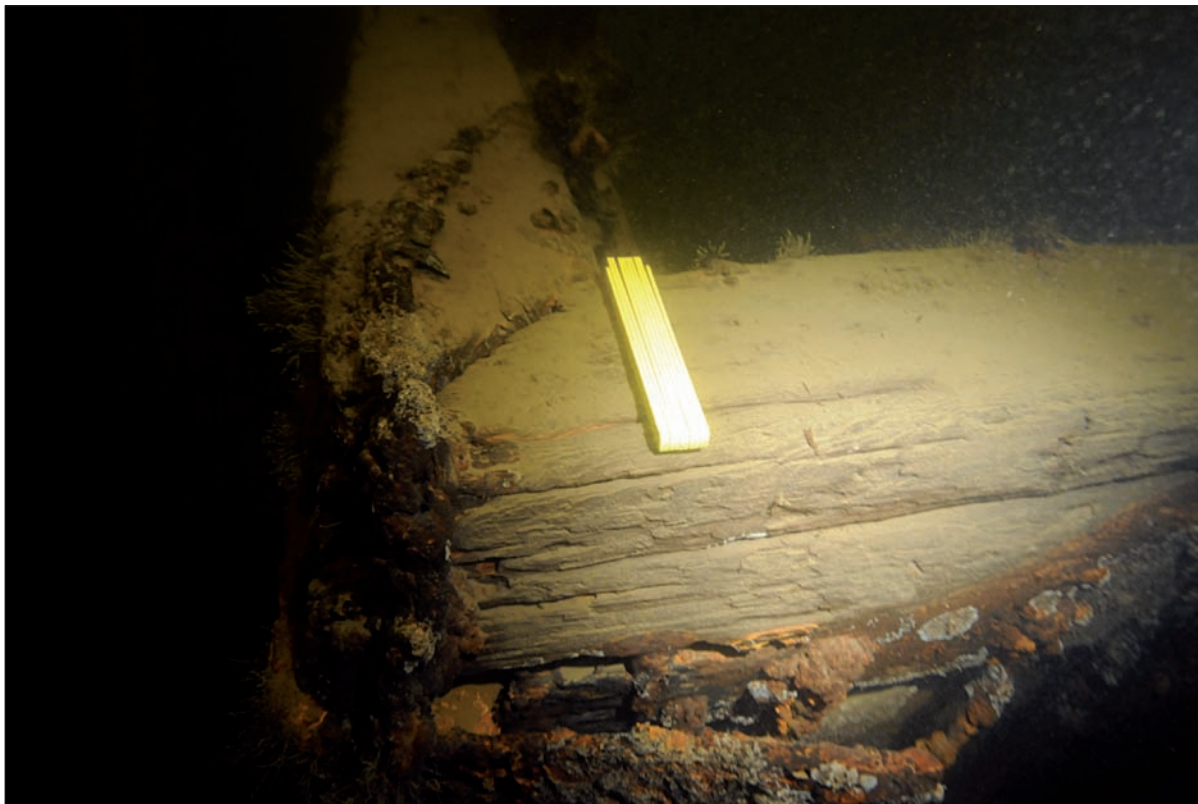
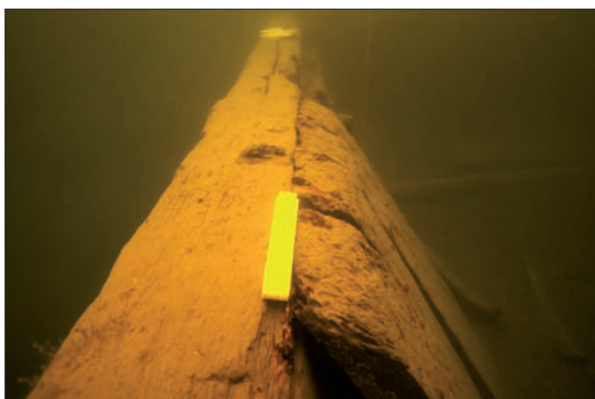
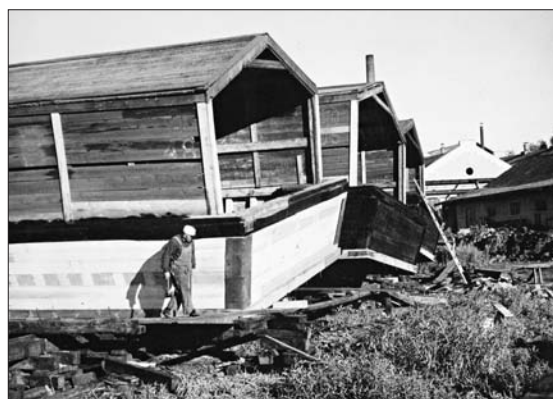
Fig. 4. Övre bilden visar ytterhörnorna, i nedre kanten på bilden syns plåten. Bilden längst ned till vänster visar en av "slasarna" som går ner i pråmen. Bilden till höger visar Karl Berglund som spikar på hörnplåtar på en ny eller nyrenoverad pråm. Notera de äldre pråmarna i bakgrunden som renoverats.

- **Id 11**
Indikationen utgjordes av en relativt intakt fyrkantpråm med flera välbevarade detaljer. På skrovets ytterhorn satt påspikad metallplåt kvar som skydd eller förstärkning. Intimring i form av ”slasar” kunde också identifieras (plank som sitter fastsatta från relingen snett nedåt för lättare i- och urlastning av plank). Relingen var ihopgirad i hörnen med ett kraftigare timmer. Cirka en halv meter ned från relingen satt grövre plank som en slags innergarnering. Slasarna satt två och två ihopsatta i tre moduler långskepps. Alla skeppsdetaljer är till synes fastsatta med järnspik respektive järnbult.

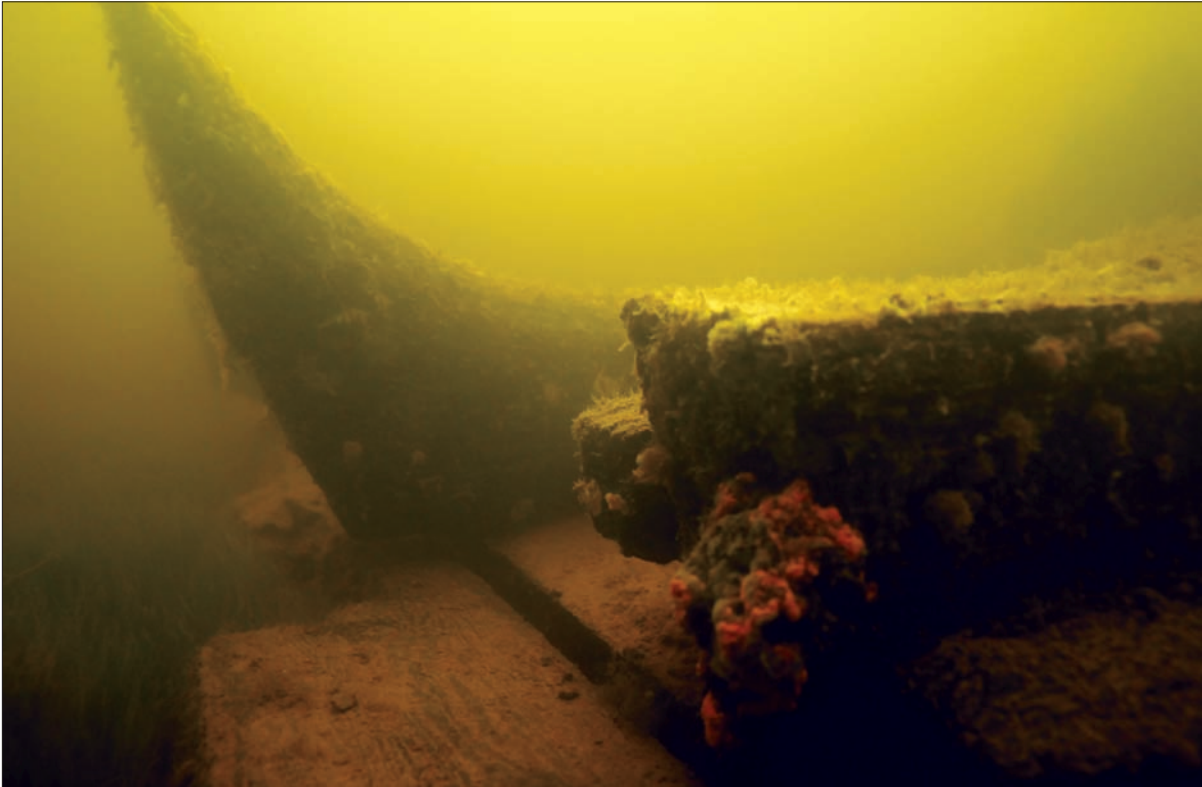
Fig. 5. Här syns pråmrötterna tydligt. Notera även järnkrustan av en järnspik. Foto: Jim Hansson, Sjöhistoriska museet.

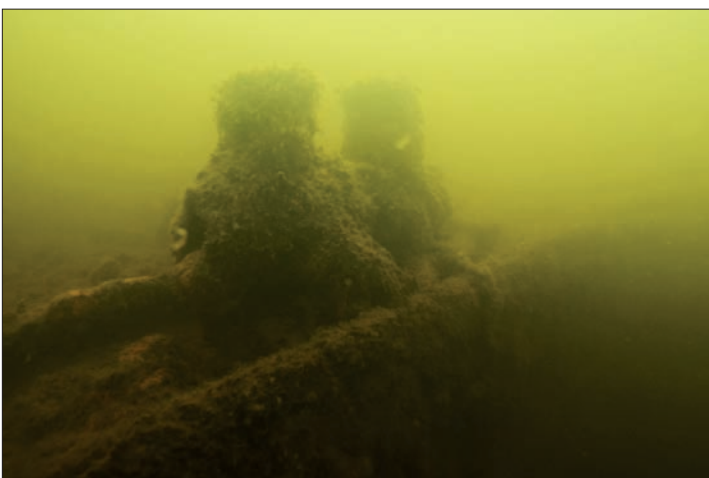
Fig. 6. Här syns pollarna på stålpråmen. Foto: Mikael Fredholm, Sjöhistoriska museet.

Utöver dessa objekt påträffades under dykningarna en stålpråm intill Id 4 som inte syntes på side scan sonaren på grund av alltför grunt djup. Denna var fylld med sågspån och flis.

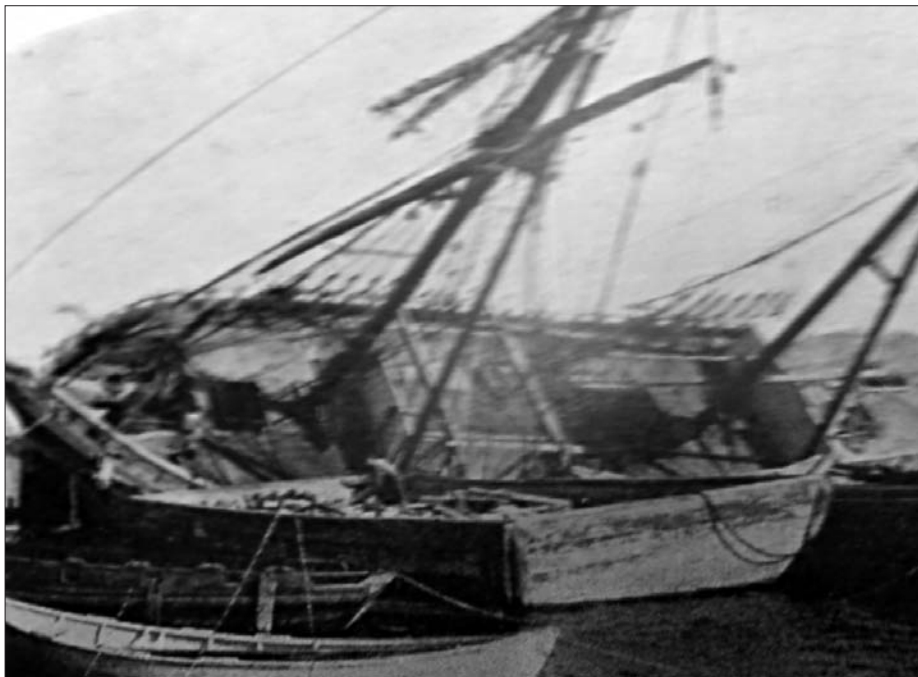
Fig. 7. Foto av en fyrkantspråm som kölhalar ett fartyg. Foto: Ur: Höglund 1957:46.

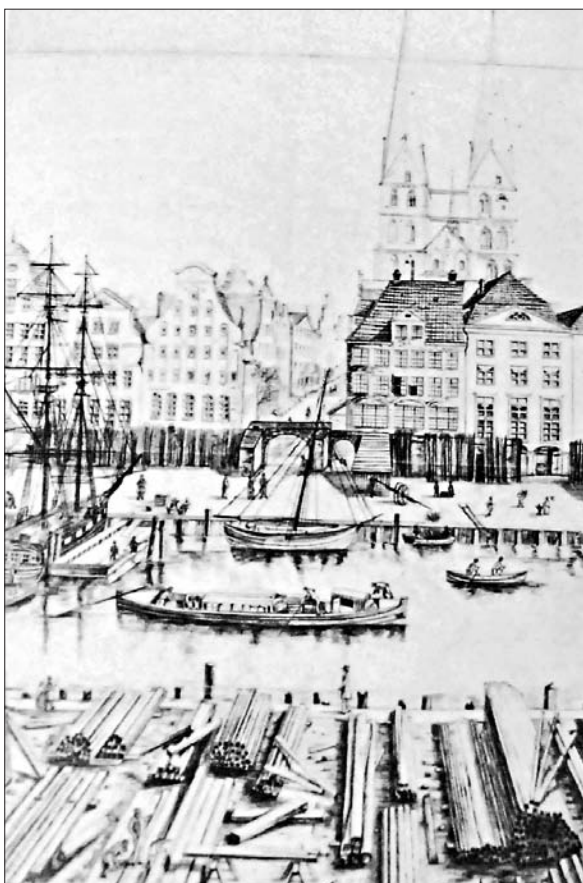
Fig. 8. Teckning från tidigt 1800-tal från Lübecks hamn där det i bildens vänstra del syns en liknande pråm som lastar/lossar stångjärn. Teckning ur samlingarna i S:t Annen Museum, Lübeck (Hildebrand 87:9).

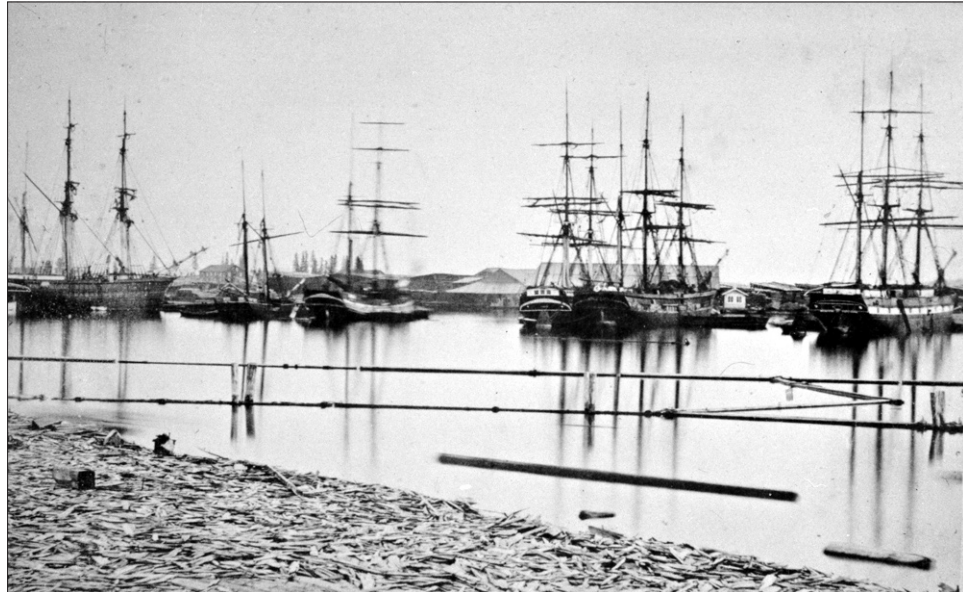
Fig. 9. Här syns fartyg liggandes på redden väntandes på virke. Notera fyrkantspråmen som ligger midskepps och lastar i bildens högerkant. Bilden är från Wifstavarfs såg år 1870. Foto: SCA:s arkiv.

de skiftande dimensionerna har något att göra med funktion eller ålder går inte att avgöra i dagsläget. Baserat på arkivkällor är det tydligt att pråmarna använts för läktring av fartyg uppankrade på reddan. I Tunadal vars hamn var för grund för att kunna angöra de stora skeppen vid kaj har man använt sig av denna metod innan man i mitten av 1900-talet anlade betongkajer.

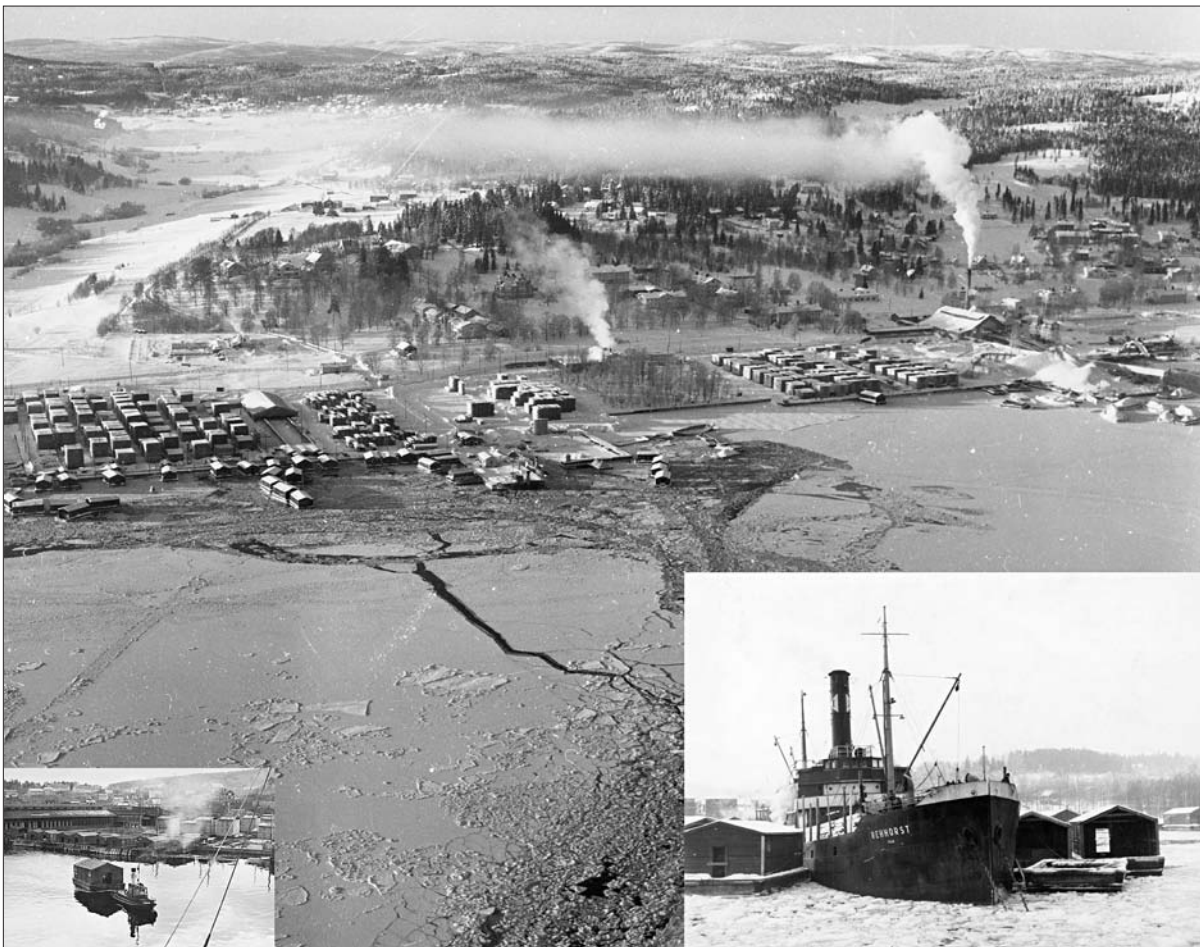
Fig. 10. Här syns de fullastade fyrkantspråmarna ligga och vänta på bogsering samt pråmar i full gång med lastning och under bogsering. Foto: SCA:s arkiv

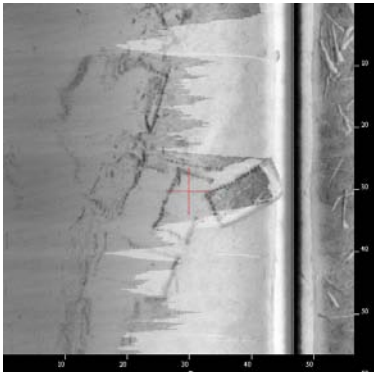
<p>Id1</p> <ul style="list-style-type: none"> • Position (Lat WGS84): 62,426522781 • Position (Lon WGS84): 17,388141361 • Kartprojektion: RT90 2,5 gon V; meter • Position (X): 1 581 784,35 • Position (Y): 6 924 837,68 • Filnamn: XTF\8-75m.xtf 	<p>Dimensioner</p> <p>Längd: 44,12 meter Bredd: 33,41 meter</p> <p>Antikvarisk bedömning: bevakningsobjekt</p> <p>Beskrivning: en samling fyrkantspråmar, ca 5-6 st.</p>

- **Id 1**
Denna indikation utgjordes av ett flertal fyrkantpråmar. Indikationen bestod av omkullrasade skeppssidor av flera fyrkantpråmar. Dessa kan möjligen ha varit ihopkedjade. Spanten utgörs av pråmrötter, vilka kan beskrivas som särskilt utvalda rötter från stubbar som var vanliga att använda till bygge av pråmar. Rötterna användes för att man då fick en naturlig vinkel (ett knä) som sedan kunde förbindas med bottenstockarna i bordläggningen. Spanten och innergarneringen var annars grovt tillhuggna.
- **Id 2**
Indikationen visade sig vara en relativt välbevarad fyrkantpråm. I lämningen fanns möjliga

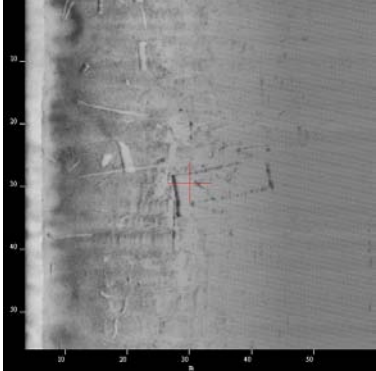
<p>Id4</p> <ul style="list-style-type: none"> • Position (Lat WGS84): 62,425582281 • Position (Lon WGS84): 17,386384729 • Kartprojektion: RT90 2,5 gon V; meter • Position (X): 1 581 696,18 • Position (Y): 6 924 730,67 • FilnamnXTF\8-75m.xtf 	<p>Dimensioner</p> <p>Längd: 14,94 meter Bredd: 3,75 meter</p> <p>Antikvarisk bedömning: bevakningsobjekt</p> <p>Beskrivning: fyrkantspråm</p>

- **Id 4**
Indikationen visade sig vara en relativt intakt fyrkantpråm. Lämningen var cirka 12×6 meter stor. Den hade åtta stycken bordgångar med bordläggningsplank som var ca 20 centimeter breda. Fartygssidorna var cirka 1,6 meter höga. Bottenkonstruktionen var delvis översedimenterad, men det var trots det tydligt att sambordplankan var av en grövre typ jämfört med resterande bordläggning. Eventuellt finns last ombord i form av plank kvar i lämningen, men det kan också vara att planken hamnat där efter det att pråmen blivit vrak (Fig. 3).

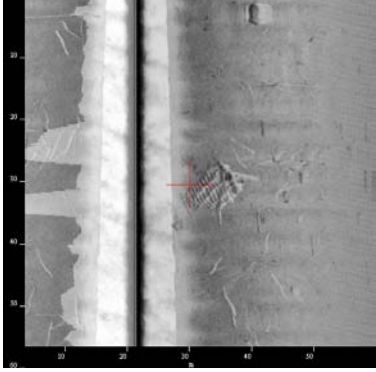
<p>Id7</p> <ul style="list-style-type: none"> • Position (Lat WGS84): 62,423838329 • Position (Lon WGS84): 17,386759379 • Kartprojektion: RT90 2,5 gon V; meter • Position (X): 1 581 720,28 • Position (Y): 6 924 536,81 • FilnamnXTF\12-75m.xtf 	<p>Dimensioner</p> <p>Längd: 9,47 meter Bredd: 7,11 meter</p> <p>Antikvarisk bedömning: bevakningsobjekt</p> <p>Beskrivning: del av fyrkantspråm</p>

- **Id 7**
Indikationen visade sig vara en skrovsida av en fyrkantpråm. Vid dykbesiktningen påträffades inga fler skeppsdelar som kunde knytas till denna lämning.

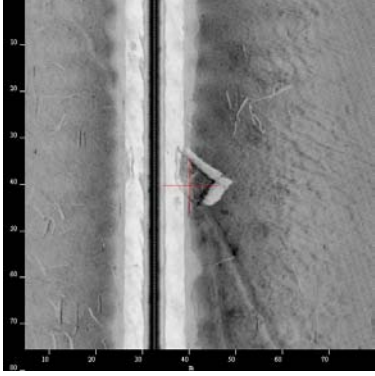
<p>Id10</p> <ul style="list-style-type: none"> • Position (Lat WGS84): 62,421855347 • Position (Lon WGS84): 17,389013341 • Kartprojektion: RT90 2,5 gon V; meter • Position (X): 1 581 842,13 • Position (Y): 6 924 318,70 • FilnamnXTF\3-100m.xtf 	<p>Dimensioner</p> <p>Längd: 10,64 meter Bredd: 6,19 meter</p> <p>Antikvarisk bedömning: bevakningsobjekt</p> <p>Beskrivning: fyrkantspråm</p>

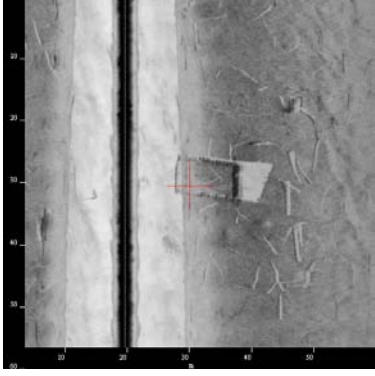
<p>Id11</p> <ul style="list-style-type: none"> • Position (Lat WGS84): 62,421796031 • Position (Lon WGS84): 17,386982814 • Kartprojektion: RT90 2,5 gon V; meter • Position (X): 1 581 737,39 • Position (Y): 6 924 309,52 • FilnamnXTF\6-75m.xtf 	<p>Dimensioner</p> <p>Längd: 10,67 meter Bredd: 5,48 meter</p> <p>Antikvarisk bedömning: bevakningsobjekt</p> <p>Beskrivning: fyrkantspråm</p>

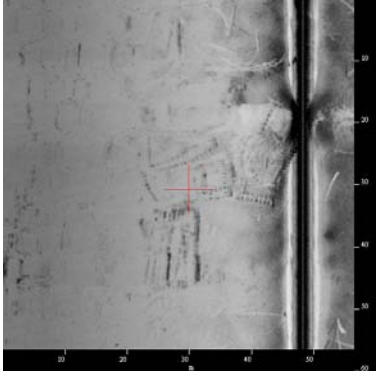
<p>Id28</p> <ul style="list-style-type: none"> • Position (Lat WGS84): 62,415287159 • Position (Lon WGS84): 17,388695000 • Kartprojektion: RT90 2,5 gon V; meter • Position (X): 1 581 843,61 • Position (Y): 6 923 586,41 • FilnamnXTF\6-75m.xtf 	<p>Dimensioner</p> <p>Längd: 33,29 meter Bredd: 29,31 meter</p> <p>Antikvarisk bedömning: bevaknings-objekt</p> <p>Beskrivning: område med fyrkants-pråmar</p>

- **Id 24**
Indikationen var en modernare pråm i betong.
- **Id 28**
Indikationen bestod av ett flertal sammanfallna fyrkantspråmar. Skrovsidorna låg lite utspritt och det var svårt att avgöra vilka som tillhörde vilka. Två av sidorna låg intill varandra och kunde tolkas som att de hör samman (se fig 5).
Drev av något som tycktes kunna utgöra nöthår låg i nåten mellan borden. Hörnen i de grövre sam-

borden var laskade åt båda håll i en teknik som liknade knuttimring. Skeppsdelarna var sammanfogade med både järnspik och järnbultar. Lämningen har i rapporten också kommit att kallas "Södra vraket" och daterades med dendrokronologisk analys (årsringsdatering) till 1788–1828 (se bilaga 4).
