Jutholmsvraket – ett handelsfartyg från sent 1600-tal

Arkeologisk undersökning

Södermanland

Haninge kommun

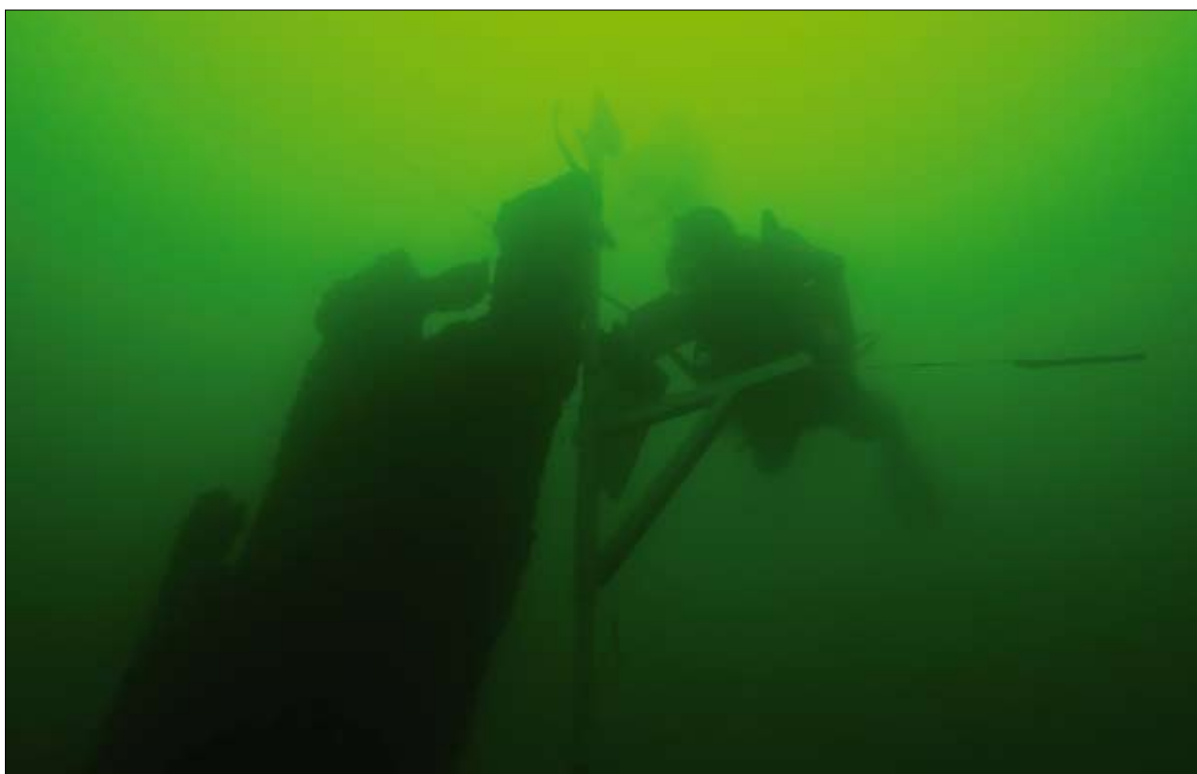
Fig. 3. Offsetmätning av profiler utfördes med hjälp av en för ändamålet konstruerad latta med flyttbar vinkelhake. Fotot illustrerar uppmätning av förstäven. Foto: Jim Hansson, Sjöhistoriska museet.

Utöver de trepunktsbaserade mätningarna med fixpunkter, beskrivna ovan, utfördes viss offsetmätning av skrovkurvaturer. Till dessa mätningar användes ett för ändamålet tillverkat mätinstrument, bestående av en sex meter lång graderad aluminiumprofil, på vilken en släde i form av en stor vinkelhake löper. Profilmätaren användes på tre ställen, för att mäta förstävans kurvatur, samt för att mäta utvändiga skrovprofiler, se även figur 3.

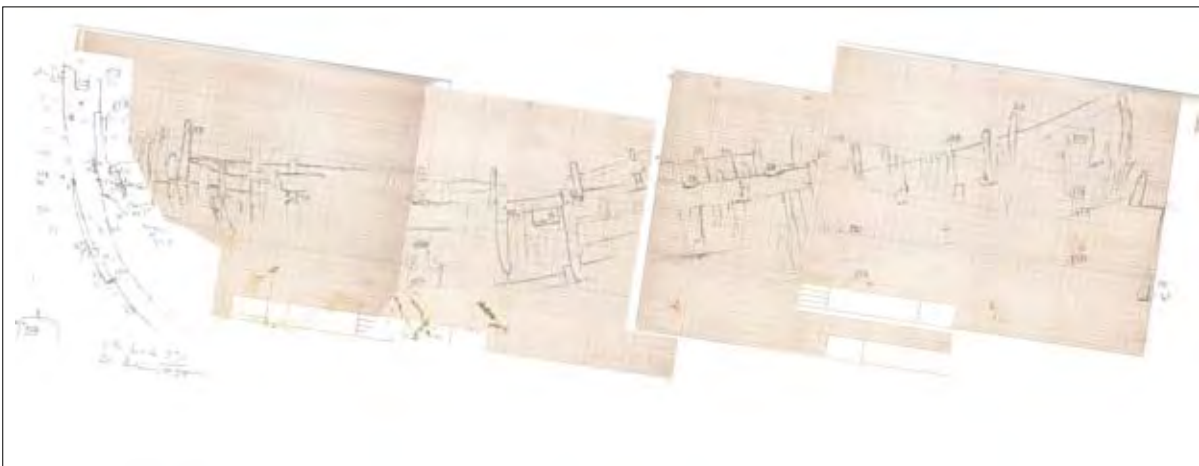
Fig. 5. De inmätta fixpunkterna prickades ut på mm-rutat papper i skala 1:20. Med stöd av dessa fixpunkter skissades den sammanhängande skrovstrukturen. Figuren ovan är en mosaik av undervattensskisser. Mosaiken motsvarar den vy som avbildas i fig. 4 (DSM-figuren). Ritning: Niklas Eriksson, Sjöhistoriska museet.

Nästa steg var att skissa den sammanhängande skrovstrukturen på plats under vatten. Förfarandet vid detta arbete var att pricka ut fixpunkternas inbördes position på millimeterrutad ritfilm i skala 1:20. Web for Windows koordinatsätter fixpunkterna per automatik. Detta har tjänat som underlag vid ritningsarbetet. Skrovet ritades på det viset i plan. Utöver detta mättes en profil längskepps samt fyra tvärskeppssektioner med samma metod.
