# Ekstockar och Mälarjakter

Arkeologisk förstudie inför  
Förbifart Stockholm  
(reviderad upplaga)

Stockholms län  
Stockholm och Ekerö kommuner  
Sätra varv, Malmviken och Norra Lovö

© 2010 Sjöhistoriska museet  
Arkeologisk rapport 2010:3  
ISSN 1654-4927

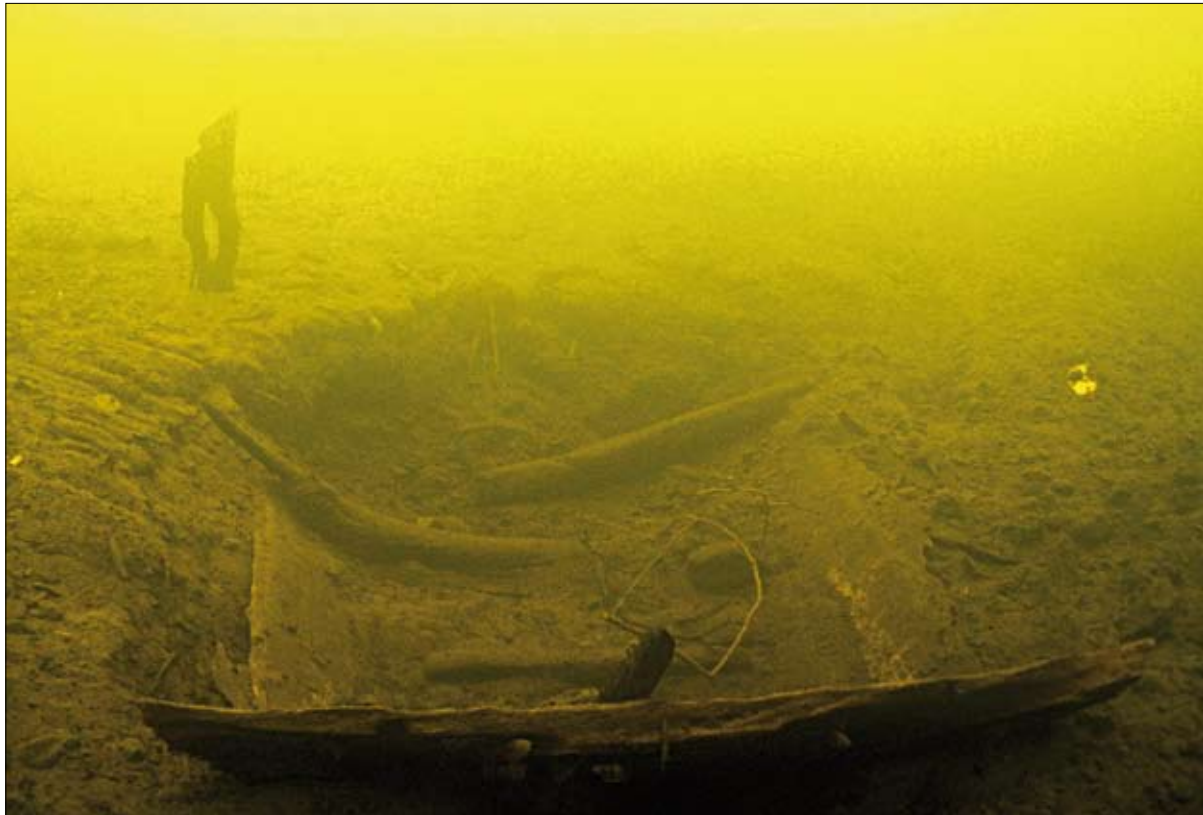
Tre av fartygslämningarna är mindre roddbåtar – objekt 12 i område A, objekt 17 i område B och objekt 48 i område D. Av dessa är objekt 12 och 17 två flatbottnade fartygslämningar men av olika karaktär. Objekt 12 är en smäcker flatbottnad ekstock som har stora likheter med en fartygslämning

Fig. 22. Objekt 12 – flatbottnad roddeka, s.k. ekstock/stockeka. Akterspegel med stävknä. På insidan av styrbordsidan sannolikt kalkrester. Foto: Jens Lindström, Sjöhistoriska museet.

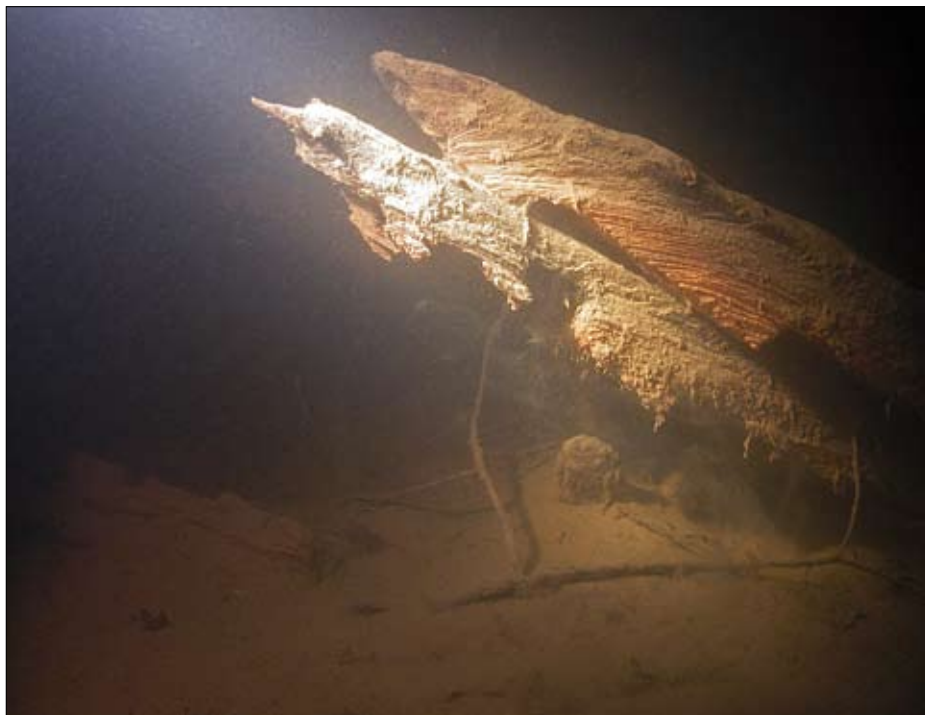
I undersökningsområde A vid Sätra påträffades två större fartygslämningar – objekten 13 och 14 – som utgjordes av två klinkbyggda fartyg som låg djupt nedsjunkna i sedimenten. Objekt 13 påträffades rakt nedanför *Arboga Kök* och utanför objekt 12 (bilaga 1). Flera detaljer tyder på att objekt 13 är en s.k. Mälarpjakt.

| Obj nr | Sonar ID nr | Typ | Fornl. | Beskrivning | Koordinater (E/N) |
|---|---|---|---|---|---|
| 13 | | Fartyglämning | Ja | Klinkbyggd "större skuta". Fartyglämningen, förutom bottenstockar och spant, ligger nedsjunken i lösa sediment. Den snedlaskade akterstaven sticker upp en bit ovan botten. Lasktypen är troligen typisk för s.k. Målarjakter. Bordläggningen är ca 30 centimeter bred och trädymlad. På lämnningen låg bl.a. delar av vinflaskor, kritpipsskaft, laggkärlsband samt delar av byssan. Påträffades vid sökdynkning på ca 15–16 m djup. | 144558,17<br>6575548,28 |

Fig. 23. Objekt 13 – klink-  
byggd "större skuta",  
sannolikt en Mälarjakt.  
Spant med klinkhak.  
Foto: Jim Hansson, Sjö-  
historiska museet.

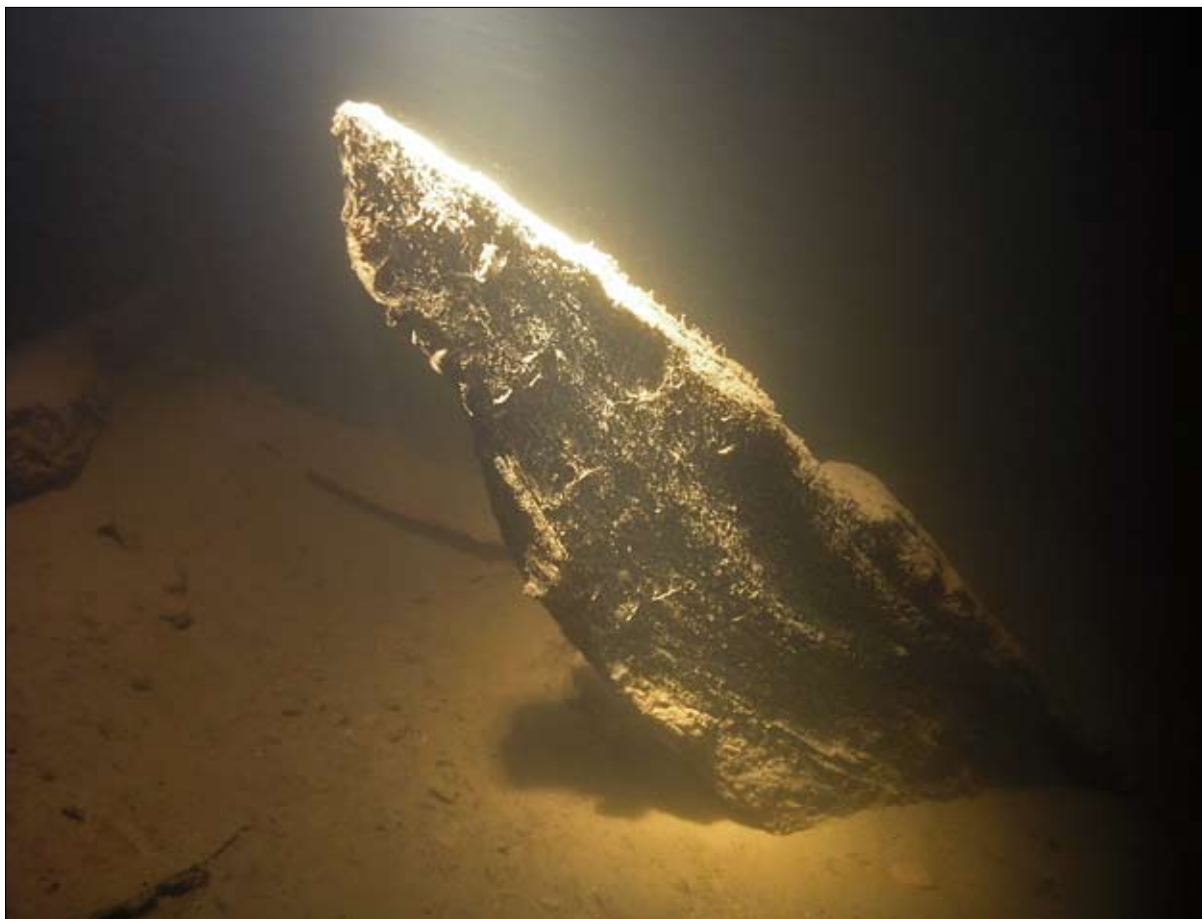
Fig. 24. Akterstäv med snedlask (objekt 13). Foto: Jim Hansson, Sjöhistoriska museet.

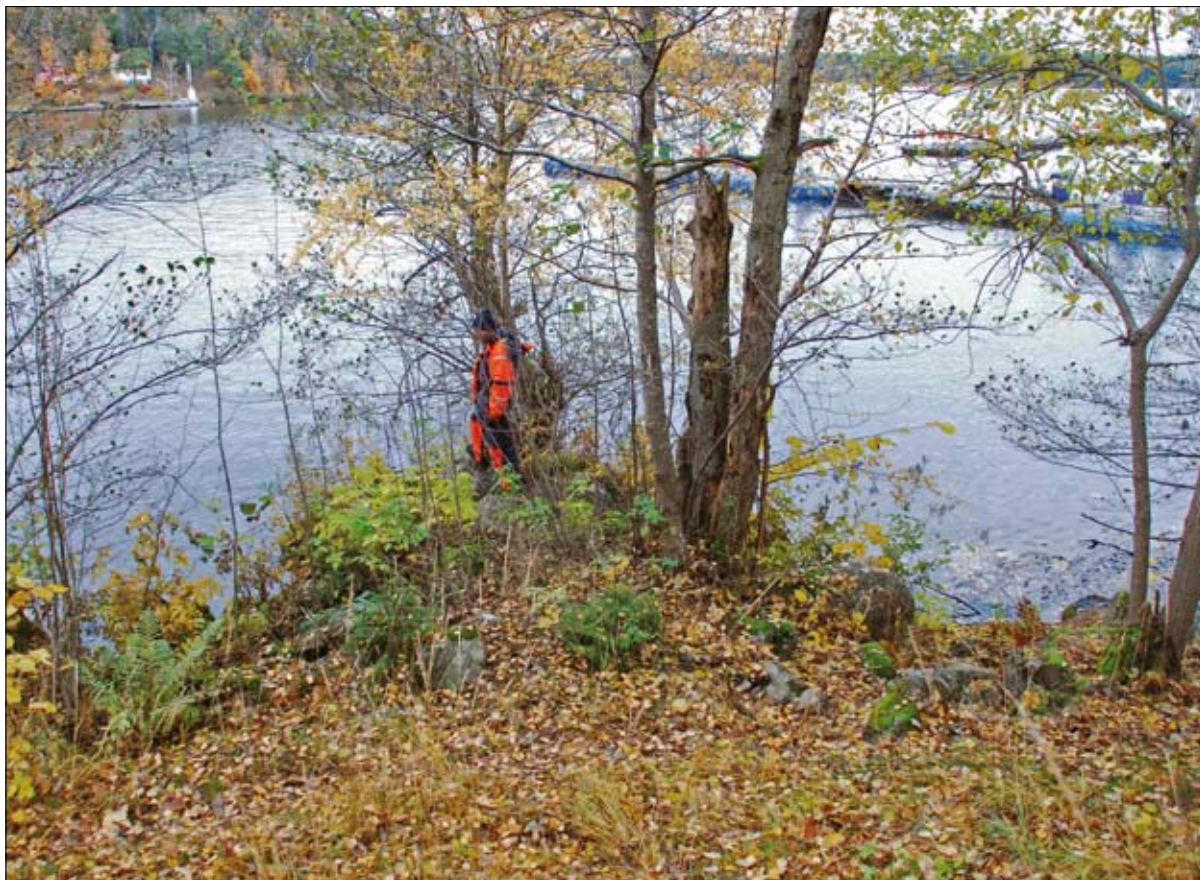
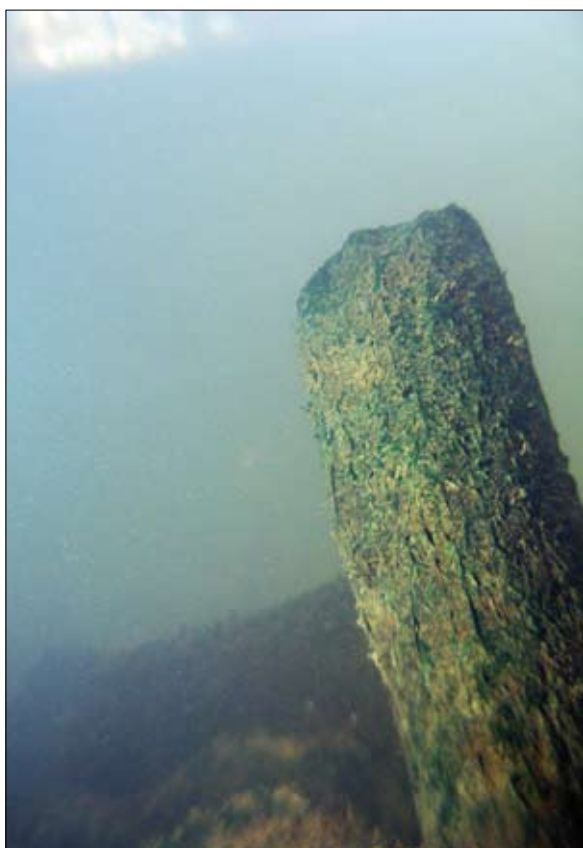
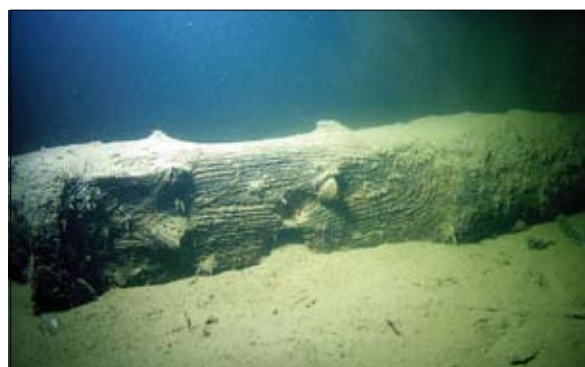
Fig. 28. Bryggglämning nedanför resterna av Arboga Kök. Bilden till vänster påle i stenpackningen under det utskjutande trädet. Bilden till höger – en stock med urtag för knuttimring samt dymlingshål. (Stocken ligger ca 20 meter utanför bryggan på 12 meters djup.) Foto: Jim Hansson (landbild och påle) och Jens Lindström, Sjöhistoriska museet.

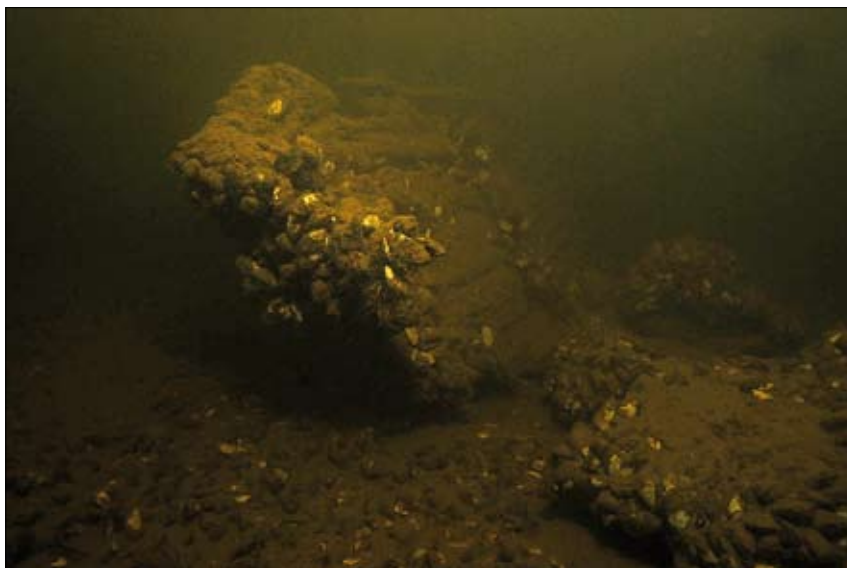
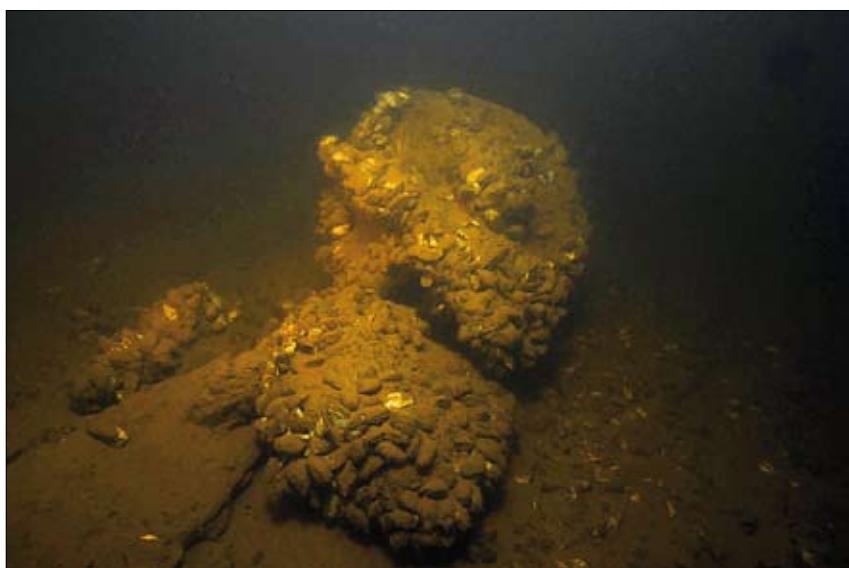
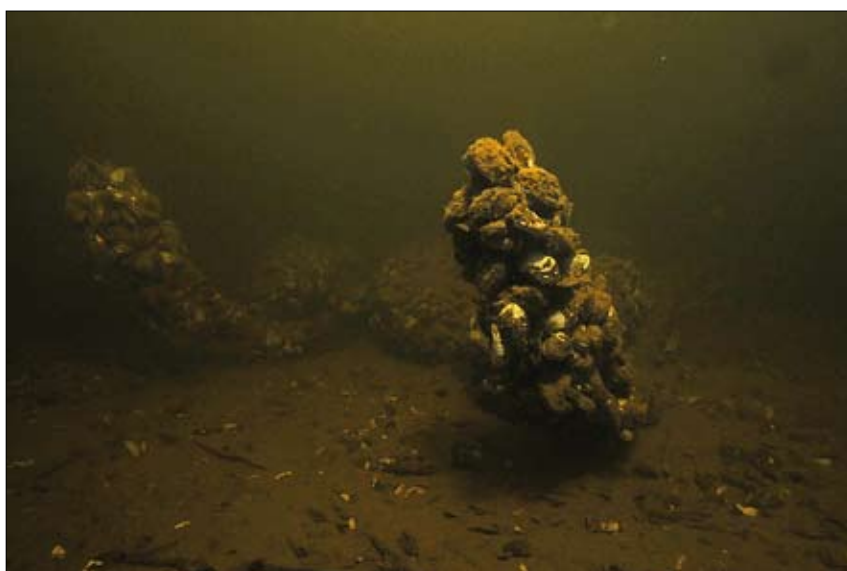
*Fig. 29. Objekt 17 – klinkbyggd roddbåt. Den övre bilden akterspegel med stävknä samt stenar i skrovet. Mittenbild förspegeln med en sten ovanpå kölplankan. Bilden längst ned bottenstockar med stenar. Foto: Marcus Hjulhammar, Sjöhistoriska museet.*

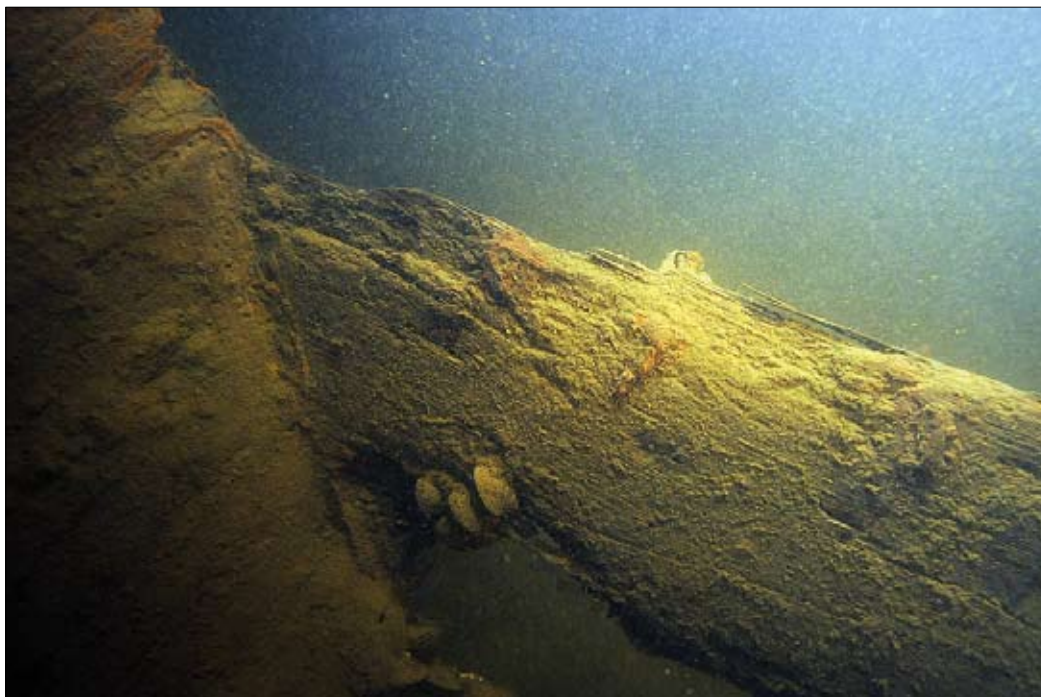
| Obj nr | Sonar ID nr | Typ | Fornl. | Beskrivning | Koordinater (E/N) |
|---|---|---|---|---|---|
| 25 | 4 | Fartyglämning | Nej | Klinkbyggd, 5 m lång och 1,3 m bred. Spetsig och utåtfallande förstäv. Järnnitar och omböjda spikar. Akterspegeln klädd med skinn eller masonit. Spant av ek och bordläggning av furu. | 141212,48<br>6581426,25 |

Fig. 33. Objekt 25 – klinkbyggd fartygslämning. Babords bordläggning fäst i akterspegeln. Omvända spikar syns i bordläggningsplankan. Foto: Mikael Fredholm, Sjöhistoriska museet.

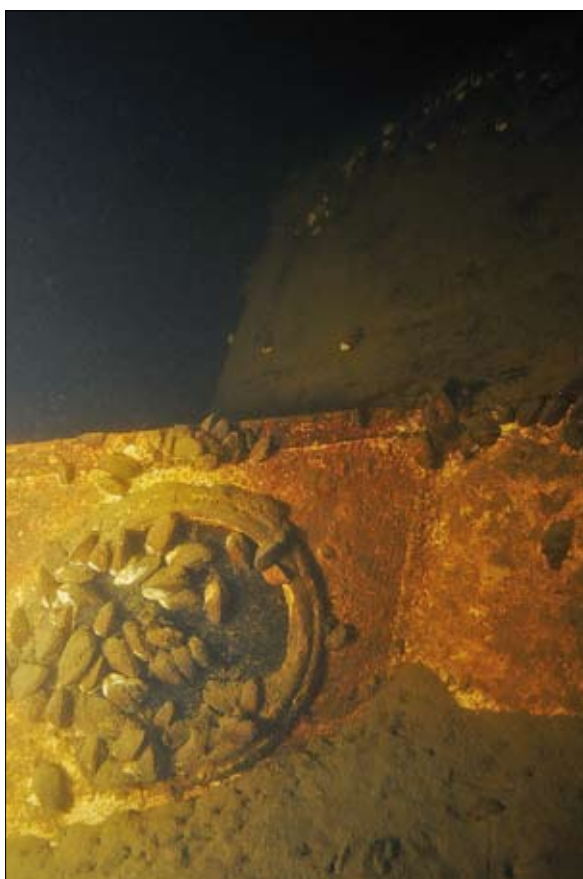
Fig. 34. Objekt 29 – två fartygslämningar. Vänstra bilden: styrhyttens och ruffens ventiler. Bilden till höger: kölen och skrovet på hardtop-båten. Foto: Jens Lindström, Sjöhistoriska museet.
