En medeltida fartyglämning i Baggensfjärden

Särskild utredning inför
förläggande av sjöledning

© 2010 Sjöhistoriska museet
Arkeologisk rapport 2010:9
ISSN 1654-4927

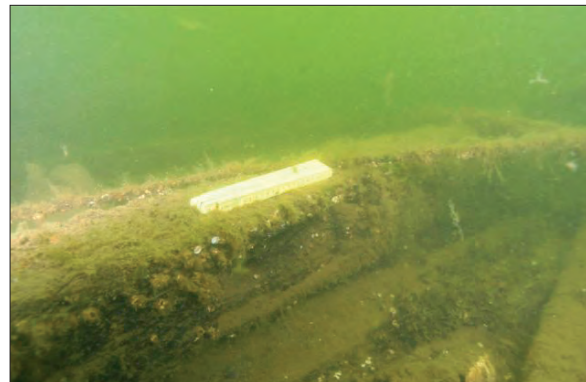
Fig. 4. Kölsvinet med masthålet. Kölsvinet ligger på sidan rubbat ur sitt rätta läge. Foto: Marcus Hjulhammar, Sjöhistoriska museet.

Ett kölsvin som är 5,60 meter långt påträffades rubbat ur sitt läge. Kölsvinet är till synes rakt och kvadratisk. I kölsvinet finns ett masthål som mäter $29 \times 15 \times 4$ centimeter (se fig. 4).

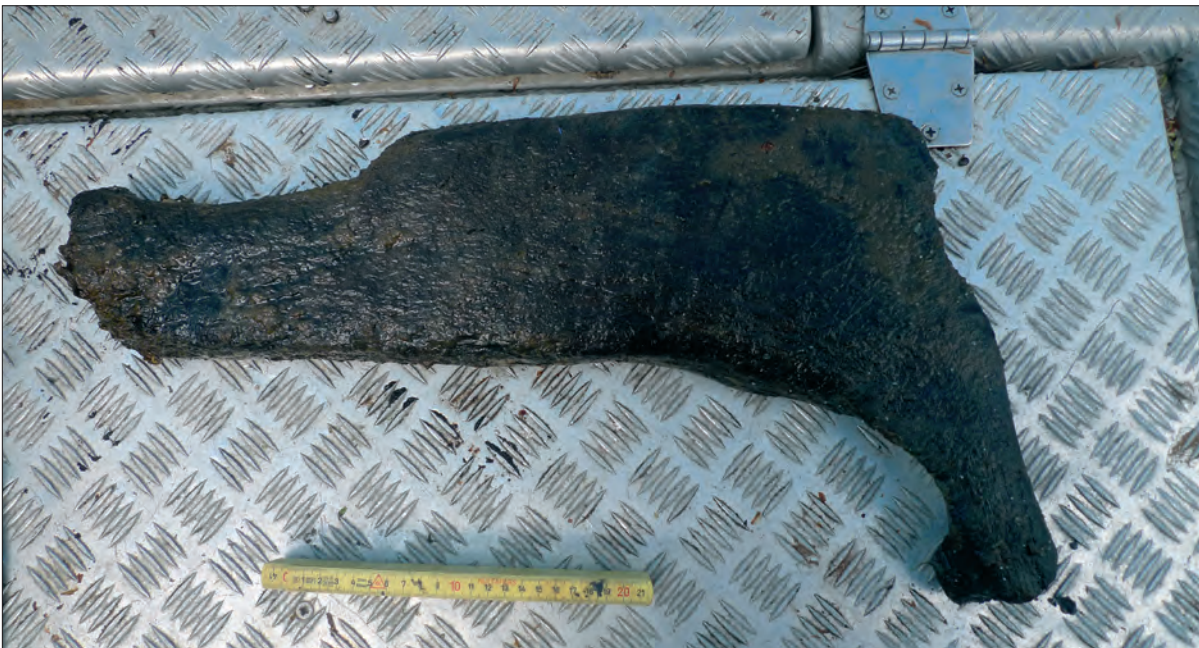
Fig. 5. Bild på ett möjligt horisontellt tvärbalkknä. Dendrokronologiska prover togs även på detta knä som daterades till omkring 1485. Foto: Jim Hansson, Sjöhistoriska museet.

Knän påträffades i fartygslämningen som visar att skeppet haft däcksbalkar och möjligen delvis eller helt varit däckad. Ett av knäna kan möjligen vara ett horisontellt tvärbalkknä (se fig. 5).

togs på: bordläggning, kölsvin och ett knä. Alla tre daterades till omkring år 1485. Analysen visar även proveniensens av virket. Träden fälldes i området vid nordöstra Danmark eller sydvästra Sverige runt år 1485.

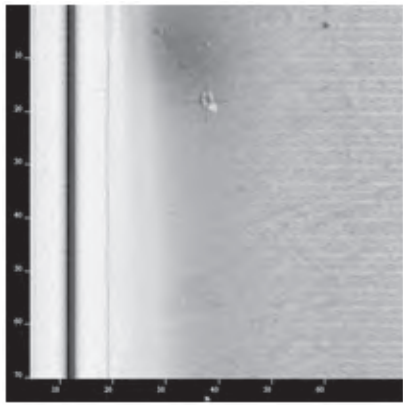
| Objekt bild | Objekt information | Beskrivning |
|---|--|--|
| | <p>ID0002</p> <ul style="list-style-type: none">• Position (X): 1 642 532,62• Position (Y): 6 576 553,92• Sonar fil: C:\SONARPROJEKT\Saltsjöbaden_Älgö\Saltsjö4_75m.xtf• Filnamn: Saltsjö4_75m | <p>Dimensioner</p> <p>Längd: 2,86 Meter Meter Bredd: 1,89 Meter</p> <p>Beskrivning: Fartygslämning.</p> |

| Nr | Sonar ID nr | Typ | Fornl. | Beskrivning | Koordinater (X/Y) |
|---|---|---|---|--|---|
| 8 | 2 | Fartygslämning | Nej | Klinkbyggd roddbåt med vrickåra. Borden sammanfogade med kopparnitar. Ligger relativt nedsjunken i dyn. | 1 642 532,62 6 576 553,92 |

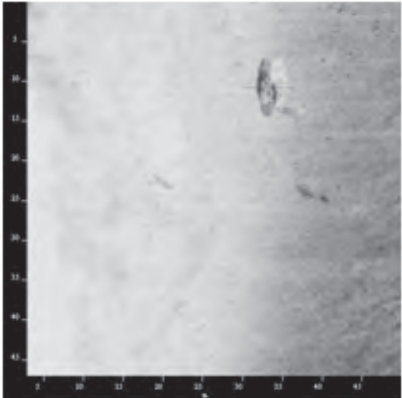
| Objekt bild | Objekt information | Beskrivning |
|--|---|--|
| | <p>ID0020</p> <ul style="list-style-type: none"> • Position (X): 1 644 017,44 • Position (Y): 6 574 849,32 • Sonar fil: C:\SONARPROJEKT\Saltsjöbaden_Älgö\Kors5_vrak50m.xtf • Filnamn: Kors5_vrak50m | <p>Dimensioner</p> <p>Längd: 3,18 Meter Bredd: 2,37 Meter</p> <p>Beskrivning: Fartygslämning.</p> |
