## Dygden Arkeologisk undersökning av ett linjeskepp från 1700-talet

Blekinge  
Karlskrona kommun

© 2011 Sjöhistoriska museet  
Arkeologisk rapport 2011:1  
ISSN 1654-4927

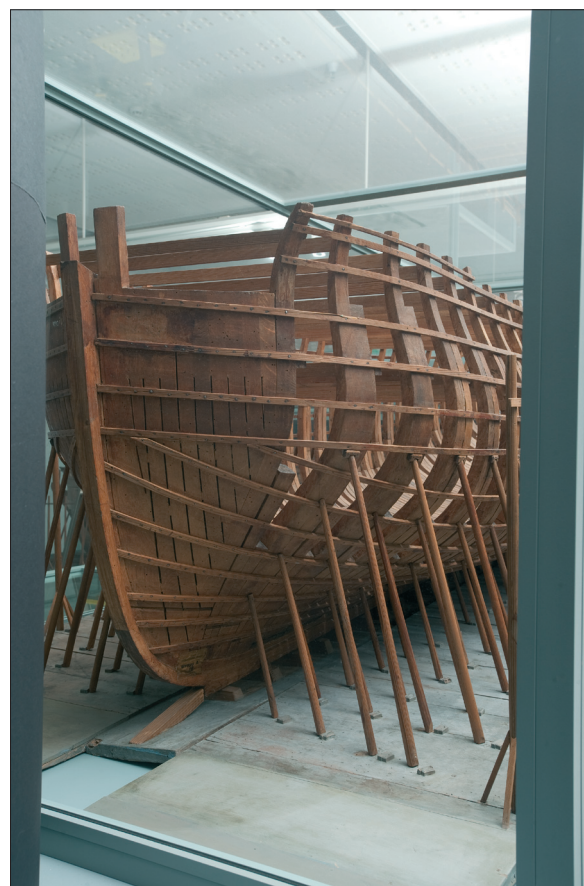
Fig. 3. Spantmodell av linjeskepp i Kronprins Gustav Adolfserien. De s.k. kantringsspanten återfinns mellan förstäven och de egentliga spanten. Foto: Erling Klintefors, Marinemuseum.

Den synliga delen av fartygslämningen är totalt cirka 25,5 meter lång och ligger i nord/sydlig riktning med det som tolkats som förpartiet i syd. I detta parti sticker en cirka 4 × 4 meter stor del av spantkonstruktionen upp 1,5 meter över sedimenten. På utsidan och under denna finns en del av bordläggningen synlig. Denna är cirka 55 centimeter bred med en tjocklek på cirka 12 centimeter. Tjocklek och bredd på spanten är cirka 40 centimeter. Sannolikt utgör denna konstruktion en del av de så kallade kantringsspanten, som återfinns mellan förstäven och de egentliga spanten (fig. 3 och 4.)
