Svindersviken

# ***Kvarnholmen runt***

Arkeologisk förstudie

© 2011 Sjöhistoriska museet  
Arkeologisk rapport 2011:2  
ISSN 1654-4927

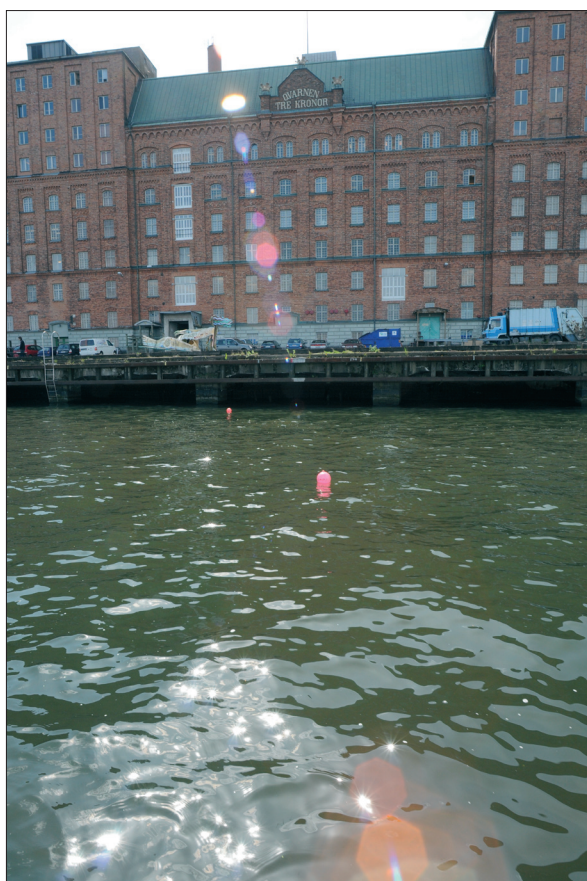
Fig. 3. Den vänstra bilden visar fartygslämningens läge utanför kajen Tre Kronor. De rosa bojarna markerar vrakets för och akter. Bilden till höger visar fartygslämningens förstäv sedd från sidan. Foto: Jim Hansson, Sjöhistoriska museet.

aktern till hälften nedsjunken i lösare sediment. Fartygslämningen var byggd i järn och dess längd uppmättes till 15,15 meter och bredden till 3,55 meter. Skrovformen antyder att fartygslämningen ursprungligen byggts som en bogserbåt men avsaknaden av reling, överbyggnad, motor och andra detaljer indikerade att den avsiktligt sänkts på platsen. Fartygslämningen dokumenterades med hjälp av stillbilds- och videokamera.

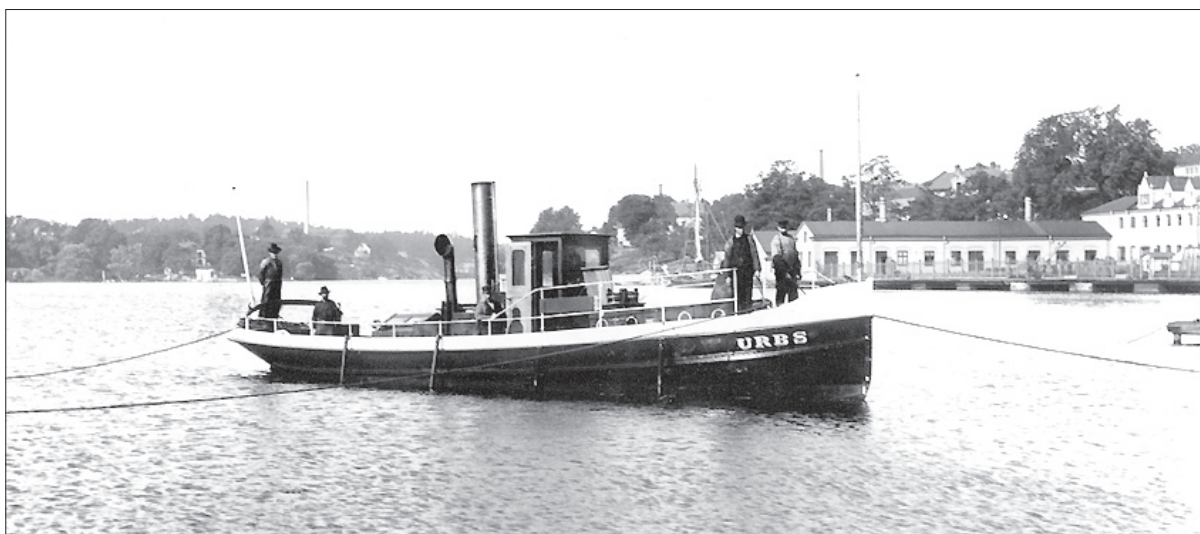
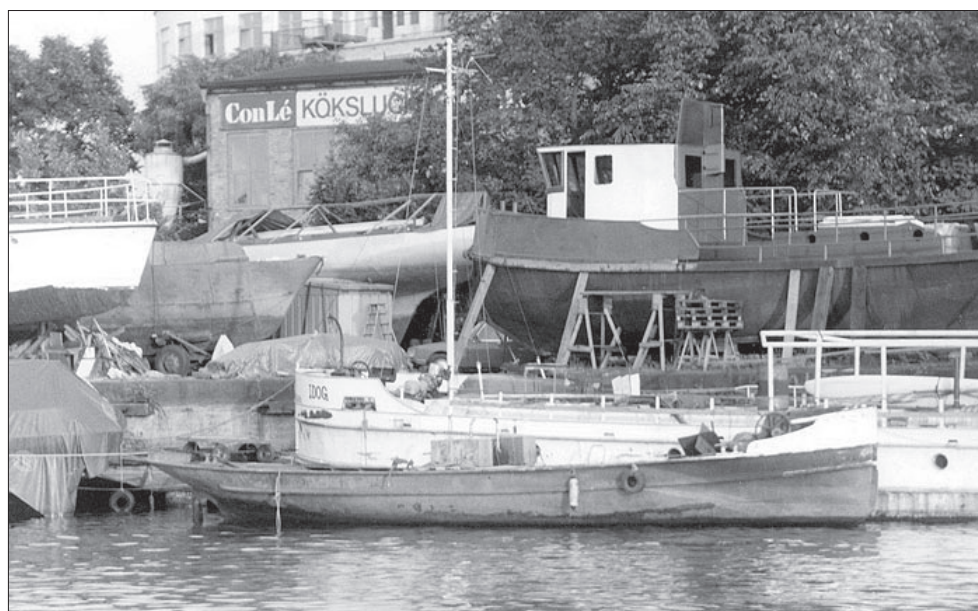
Fig. 4. Övre bilden visar *Urbs* ligga förtöjd utanför Djurgårdens södra strand någon gång under tidigt 1900-tal. Undre bilden visar *Urbs* avskalade och skrotfärdiga skrov vid Lumakajen i Hammarbyhamnen 1992.

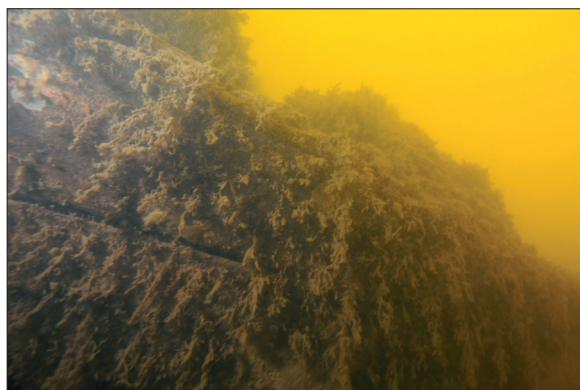
Cirka 70 meter söder om Kvarnholmens södra strandlinje påträffades ett upprättstående fartygsskrov på ca fem meters djup som reste sig tre till fyra meter över omgivande botten (Id 6). Fartygslämningen finns markerad med en vraksymbol i sjökort 6142. Dess längd uppmättes till 50 meter och bredden uppgick till tio meter. Skrovet är byggt på kravell, vilket innebär att bordläggningsplankorna är lagda kant i kant så att skrovsidan bildar en slät yta. Det noterades även att skrovet under vattenlinjen är kopparförhydrat, dvs. att skrovet kläts med tunna kopparplåtar som skydd mot skeppsmask och andra tråttande organismer som förekommer i salta hav. Fartyg som enbart

seglar i Östersjön saknar i regel detta skydd då skeppsmasken (*Terredo Navalis*) inte kan leva här på grund av den låga salthalten. Vid den fortsatta besiktningen av fartygslämningen kunde det ganska snart konstateras att hela fartyget brunnit i stort sett ända ned till vattenlinjen.

Fig. 6. De välbevarade övre bordgångarna på vraket efter barkskeppet *Louise Adelaide* som vilar på Svindersvikens botten.

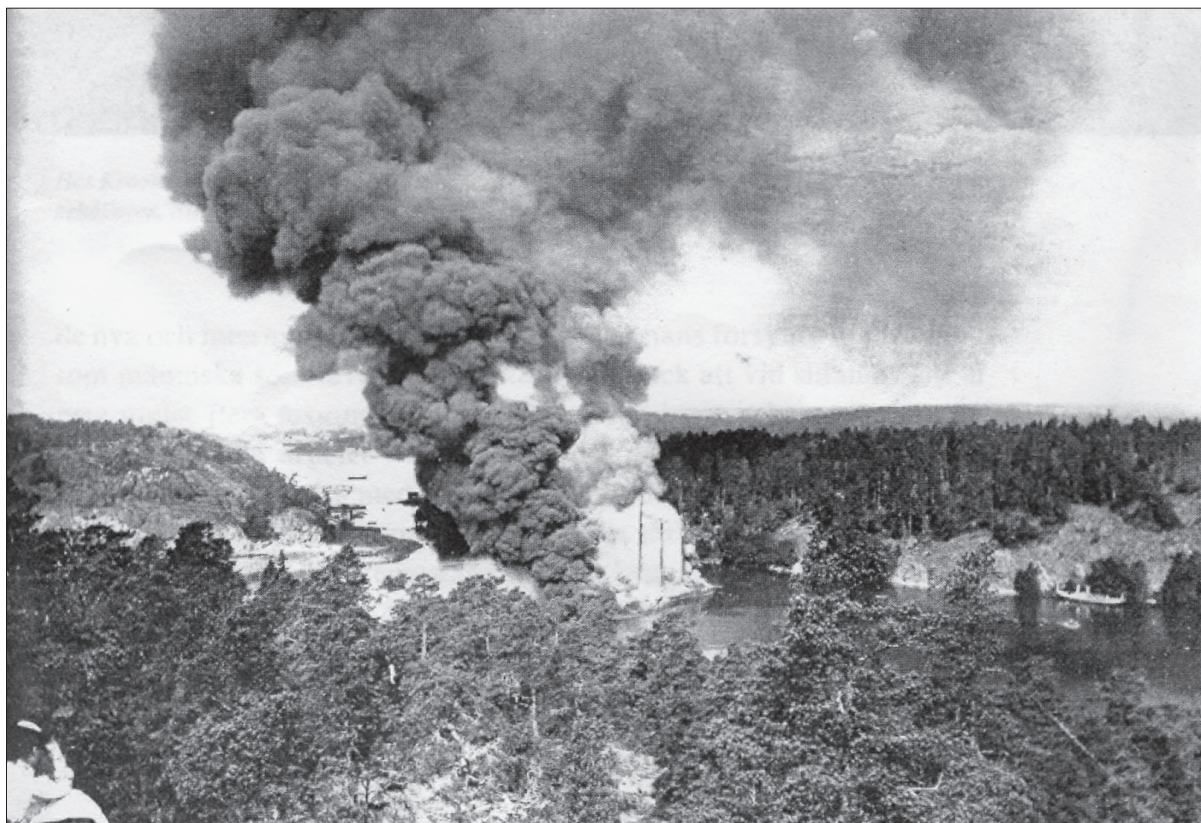
Fig. 7. *Louise Adelaide* står i lågor tisdagen den 23 juli 1901. Bilden är tagen från Ryssberget söder om Svindersviken. Notera det nu igenfyllda Hästholmssundet till vänster om rökpelaren. Fotograf okänd (ur *Nackaboken* 1979).

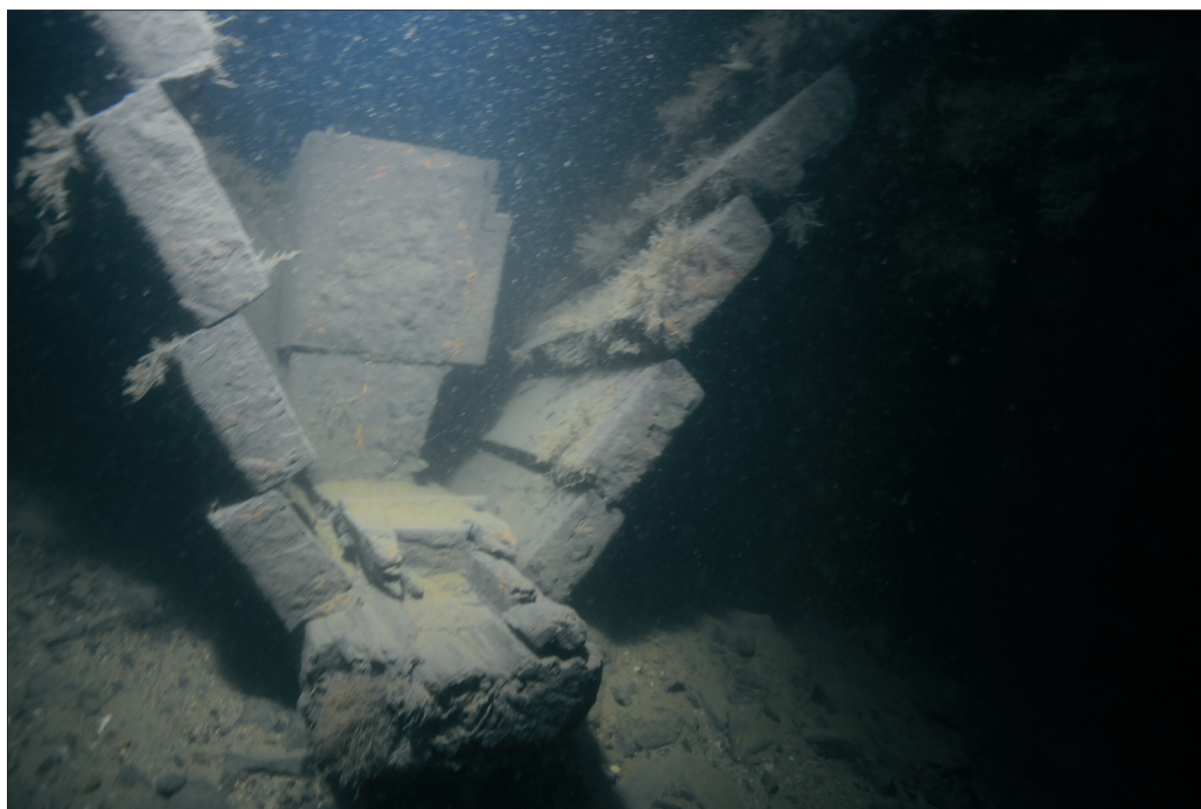
Sonarindikation Id 13 utgjordes av en 15 meter lång fartygslämning som påträffades upprättstående på den kraftigt sluttande och steniga botten (fig. 6). Vid fartygslämningens akterparti, ca tio meter ut från Sillkajen, uppgick vattendjupet till 13 meter. Förpartiet, som var sämre bevarat än akterpartiet, vilade på 20 meters djup där botten planade ut och övergick från sten och sand till lösare sediment. Fartygslämningen var byggd i furu och på kravell, den saknade innergarnering och varken för- eller akterstävar kunde lokaliseras i vrakområdet. Bordläggningen var fästad till spanten med trädymlingar. Avsaknaden av finare skepps-

detaljer och lösa föremål på fartygslämningen kan indikera att den blivit skrotad och avsiktligt sänkt på platsen. Sjöhistoriska museet gör bedömningen att fartygslämningen legat på botten i mer än 100 år och att den utgör fast fornlämning.

Fig. 8. Sonarindikation Id 13 utgjordes av en 15 meter lång fartygslämning. På bilden akterpartiet och den saknade akterstävens infästning i kölen. Foto: Jens Lindström, Sjöhistoriska museet.

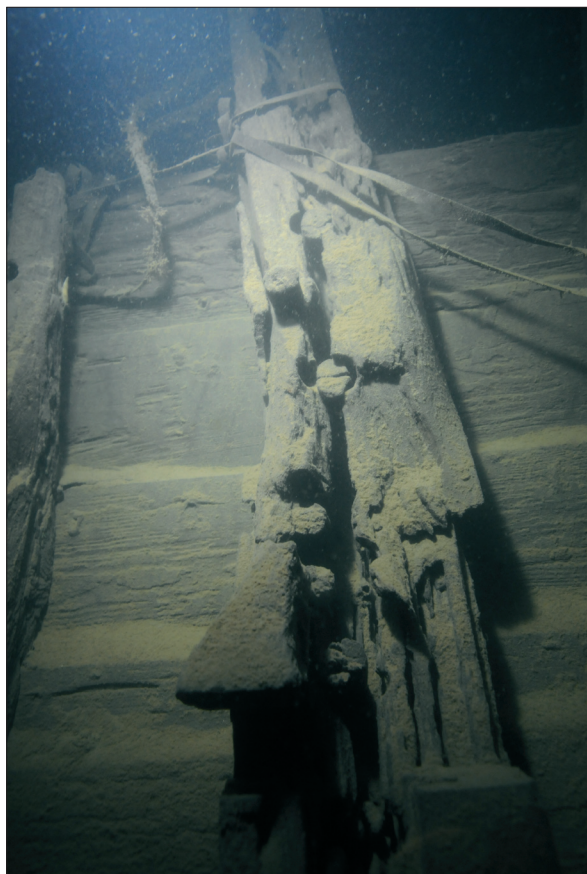
Den djupaste liggande sonarindikationen, Id 17, påträffades på plan lerbotten på 29 meters djup och även denna utgjordes av en fartygslämning. Lämningen låg med slagsida och uppstickande styrbordsida ca en och en halv meter över den omgivande botten medan babordssidan endast stack upp några decimeter. I jämförelse med de andra

påträffade fartygslämningarna inom undersökningsområdet uppvisar Id 17 en betydligt högre nedbrytningsgrad vilket kan antyda att lämningen är av hög ålder. Det bevarade skrovpåret, som förefaller vara helt och hållet byggt i furu, är ca 15 meter långt, fem meter brett och både för- och akterstävorna saknas. Dessa har med största sannolikhet lossnat från skrovet, fallit ut och lagt sig på botten varefter de har täckts med bottensediment.

Fartygslämningen uppvisar flera intressanta skeppsbyggnadstekniska detaljer. Skrovet är ursprungligen byggt på klink, dvs. att bordgångarna överlappar varandra. Utanpå den ursprungliga klinkbyggda skrovsidan noterades ytterligare ett lager bordläggning men denna var byggd på kravell (fig. 8 och 9). Bordgångarna i den yttre bordläggningen var dessutom nästan dubbelt så tjocka som den ursprungliga bordläggningen. Detta kan innebära att fartyget, som ursprungligen byggts med klinkteknik, förstärkts genom ytterligare ett lager bordläggning när den ursprungliga bordläggningen börjat bli sliten. En annan tolkning är att den yttre bordläggningen fungerat som förhyddning, dvs. att den skyddat den inre bordläggningen mot angrepp från skeppsmask.

Den utanpåliggande kravellbordläggningen har förbundits till spanten med hjälp av trädymlingar medan den utanpåliggande bordläggningen har spikats fast. Insidan av skrovet har varit försedd med innergarnering, vilket kan beskrivas som en inre bordläggning som fästs på insidan av spanten med hjälp av trädymlingar. Innergarneringen var endast fragmentariskt bevarad på de uppstickande delarna av fartygslämningen.

*Fig. 10. Sonarindikation Id 17 utgjordes av en ca 15 meter lång fartygslämning. Bilden till vänster visar ett spant och den klinkbyggda skrovsidan på insidan av fartygslämningen och bilden till höger visar den kravellbyggda skrovsidan sedd utifrån.  
Foto: Jens Lindström, Sjöhistoriska museet.*
