Planerade muddringsarbeten i de inre delarna av Valdemarsviken

Arkeologisk förstudie
Östergötland
Valdemarsviks kommun

© 2011 Sjöhistoriska museet
Arkeologisk rapport 2011:3
ISSN 1654-4927

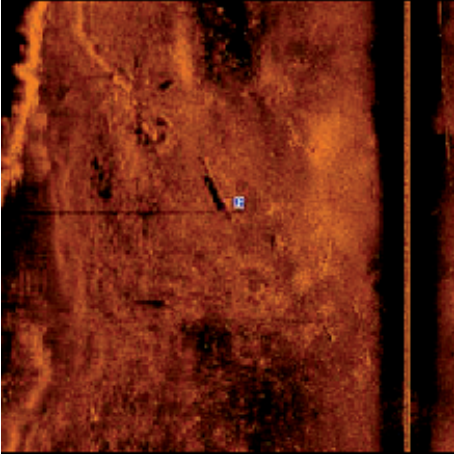
<p>Clinton Id 12</p> <ul style="list-style-type: none">• Position (Lat/Lon Coordinates) 58.2016868591 16.6075000763 (Local)• Position (Projected Coordinates) (X) 156321.02 (Y) 6453751.50• Line Name: sonar_data101005180900 <p>Dimensions</p> <p>Target Length: 9 meters Classification 1: Okänt föremål</p> <p>SMM Id 1</p> <ul style="list-style-type: none">• SMM klassifikation: 3• Kommentar: Långsmalt okänt objekt

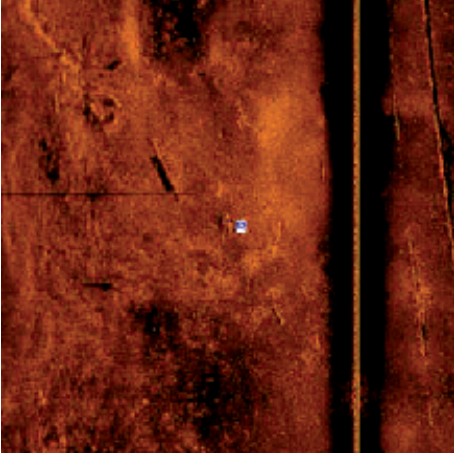
<p>Clinton Id 13</p> <ul style="list-style-type: none">• Position (Lat/Lon Coordinates) 58.2017822266 16.6075000763 (Local)• Position (Projected Coordinates) (X) 156321.03 (Y) 6453762.00• Line Name: sonar_data101005180900 <p>Dimensions</p> <p>Target Length: 3 meters Target Shadow: 1 meters Classification 1: Okänt föremål</p> <p>SMM Id 2</p> <ul style="list-style-type: none">• SMM-klassifikation: 3• Kommentar: Okänt objekt

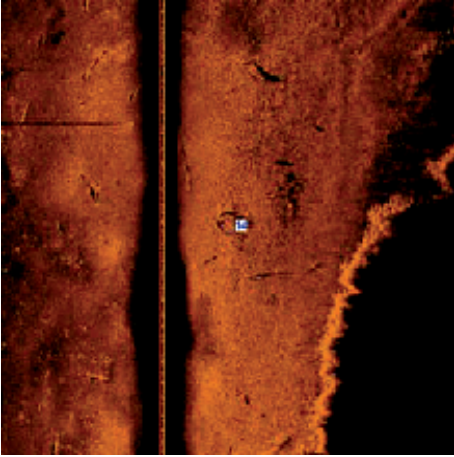
<p>Clinton Id 14</p> <ul style="list-style-type: none">• Position (Lat/Lon Coordinates) 58.2015419006 16.6075401306 (Local)• Position (Projected Coordinates) (X) 156323.34 (Y) 6453735.5• Line Name: sonar_data101005181400 <p>Dimensions</p> <p>Target Height \geq 1 meters Target Length: 5 meters Target Shadow: 3 meters Target Width: 3 meters Classification 1: Vrakliknade föremål</p> <p>SMM Id 3</p> <ul style="list-style-type: none">• SMM-klassifikation: 3• Kommentar: Ovalt okänt objek, möjlig fartygslämning

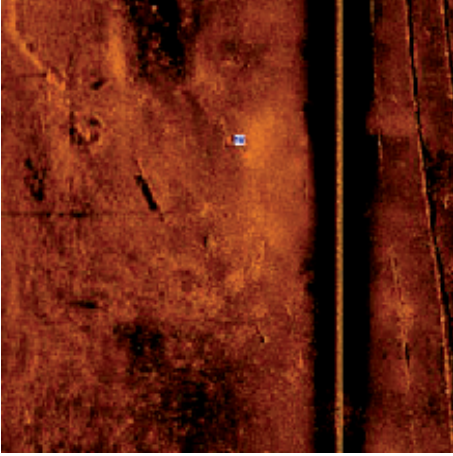
A sonar image showing a dark, textured seabed with a vertical line on the right side. A small blue square marker is visible in the center.	<p>Clinton Id 18</p> <ul style="list-style-type: none">• Position (Lat/Lon Coordinates) 58.2017135620 16.6077461243 (Local)• Position (Projected Coordinates) (X) 156335.45 (Y) 6453754.50• Line Name: sonar_data101005180900 <p>Dimensions</p> <p>Target Length: 3 meters Target Width: 2 meters Classification 1: Okänt föremål</p> <p>SMM Id 4</p> <ul style="list-style-type: none">• SMM-klassifikation: 3• Kommentar: Okänt objekt

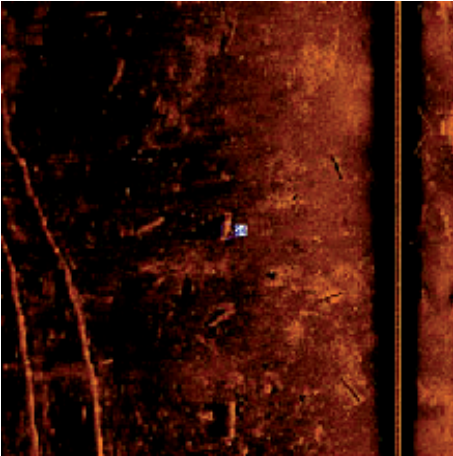
A sonar image showing a dark, textured seabed with a vertical line on the right side. A small blue square marker is visible in the center.	<p>Clinton Id 24</p> <ul style="list-style-type: none">• Position (Lat/Lon Coordinates) 58.2023468018 16.6080646515 (Local)• Position (Projected Coordinates) (X) 156354.05 (Y) 6453825.00• Line Name: sonar_data101005180100 <p>Dimensions</p> <p>Target Height \geq 1 meters Target Length: 4 meters Target Shadow: 6 meters Target Width: 0 meters Classification 1: Okänt föremål</p> <p>SMM Id 5</p> <ul style="list-style-type: none">• SMM-klassifikation: 3• Kommentar: Okänt objekt, rektangulärt

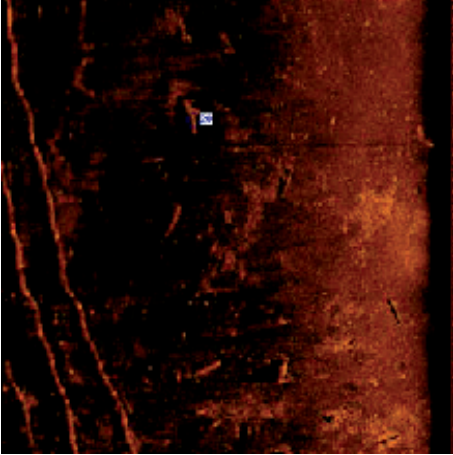
A sonar image showing a dark, textured seabed with a vertical line on the right side. A small blue square marker is visible in the center.	<p>Clinton Id 28</p> <ul style="list-style-type: none">• Position (Lat/Lon Coordinates) 58.2020568848 16.6085166931 (Local)• Position (Projected Coordinates) (X) 156380.67 (Y) 6453792.50• Line Name: sonar_data101005180100 <p>Dimensions</p> <p>Classification 1: Okänt föremål</p> <p>SMM Id 6</p> <ul style="list-style-type: none">• SMM-klassifikation: 3• Kommentar: Okänt objekt

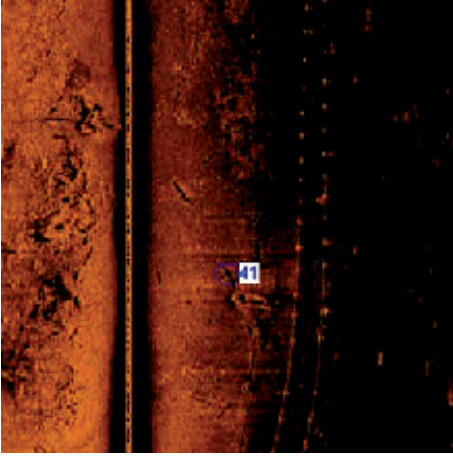
A vertical sonar scan showing a dark, textured surface. A small blue and white marker with the number '41' is positioned in the center of the scan.	<p>Clinton Id 41</p> <ul style="list-style-type: none">• Position (Lat/Lon Coordinates) 58.2005882263 16.6102294922 (Local)• Position (Projected Coordinates) (X) 156481.72 (Y) 6453629.50• Line Name: sonar_data101005171400 <p>Dimensions</p> <p>Target Length: 4 meters Classification 1: Timmer</p> <p>SMM Id 10</p> <ul style="list-style-type: none">• SMM-klassifikation: 2• Kommentar: Område med flera oidentifierbara objekt

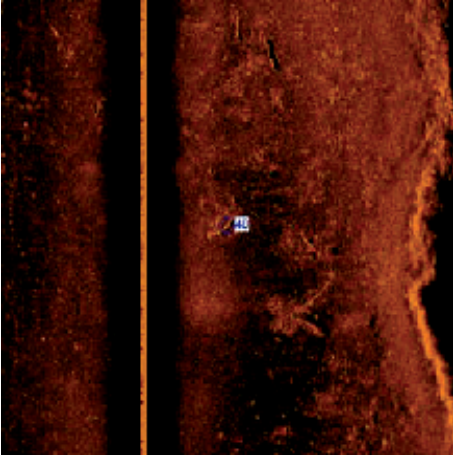
A vertical sonar scan showing a dark, textured surface. A small blue and white marker with the number '48' is positioned in the center of the scan.	<p>Clinton Id 48</p> <ul style="list-style-type: none">• Position (Lat/Lon Coordinates) 58.2014198303 16.6109333038 (Local)• Position (Projected Coordinates) (X) 156522.98 (Y) 6453722.00• Line Name: sonar_data101005170200 <p>Dimensions</p> <p>Target Length: 4 meters Classification 1: Timmer</p> <p>SMM Id 11</p> <ul style="list-style-type: none">• SMM-klassifikation: 3• Kommentar: Okänt objekt

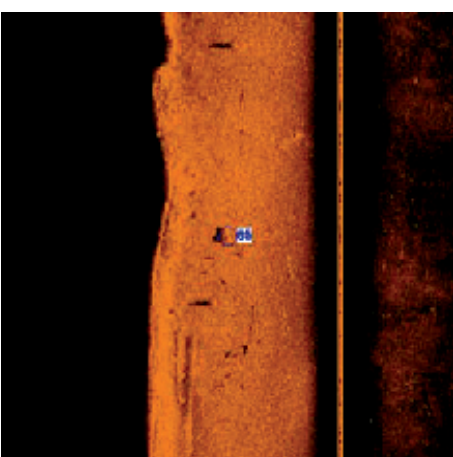
A vertical sonar scan showing a dark, textured surface. A small blue and white marker with the number '55' is positioned in the center of the scan.	<p>Clinton Id 55</p> <ul style="list-style-type: none">• Sonar Time at Target: 10/05/2010 15:07:00• Position (Lat/Lon Coordinates) 58.1986618042 16.6127452850 (Local)• Position (Projected Coordinates) (X) 156630.00 (Y) 6453415.00• Line Name: sonar_data101005171300 <p>Dimensions</p> <p>Target Length: 2 meters Target Shadow: 1 meters Classification 1: Okänt föremål</p> <p>SMM Id 12</p> <ul style="list-style-type: none">• SMM-klassifikation: 3• Kommentar: Litet distinkt objekt

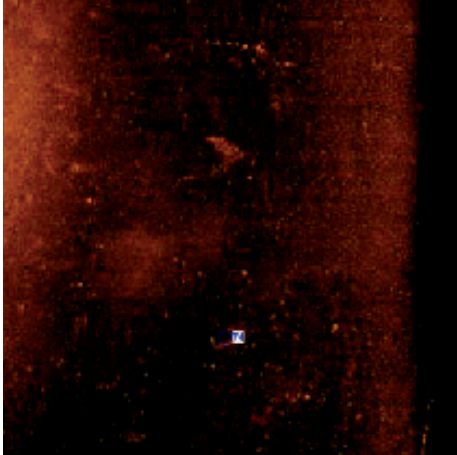
<p>Clinton Id 74</p> <ul style="list-style-type: none">• Position (Lat/Lon Coordinates) 58.1986351013 16.6149063110 (Local)• Position (Projected Coordinates) (X) 156757.11 (Y) 6453412.50• Line Name: sonar_data101005170700 <p>Dimensions</p> <p>Target Height >= 1 meters Target Length: 5 meters Target Shadow: 6 meters Target Width: 3 meters Classification 1: Vrakliknade föremål</p> <p>SMM Id 16</p> <ul style="list-style-type: none">• SMM-klassifikation: 1• Kommentar: Liten fartygslämning

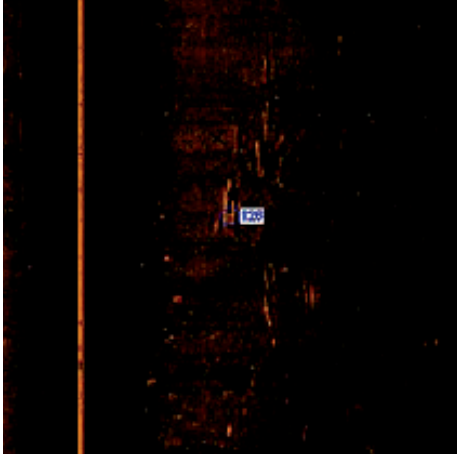
<p>Clinton Id 126</p> <ul style="list-style-type: none">• Position (Lat/Lon Coordinates) 58.1901130676 16.6204700470 (Local)• Position (Projected Coordinates) (X) 157085.94 (Y) 6452464.00• Line Name: sonar_data101005160800 <p>Dimensions</p> <p>Classification 1: Flera timmer</p> <p>SMM Id 17</p> <ul style="list-style-type: none">• SMM-klassifikation: 2• Kommentar: Flera okända objekt

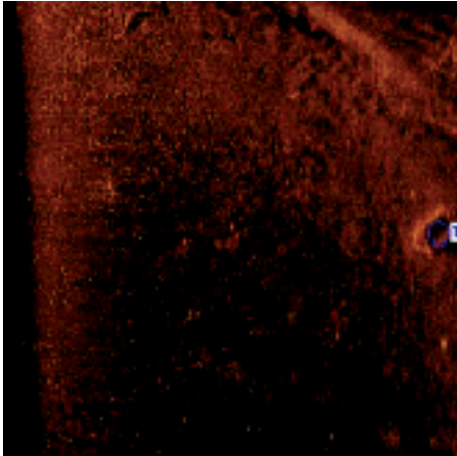
<p>Clinton Id 127</p> <ul style="list-style-type: none">• Position (Lat/Lon Coordinates) 58.1922721863 16.6204910278 (Local)• Position (Projected Coordinates) (X) 157086.77 (Y) 6452704.50• Line Name: sonar_data101005153700 <p>Dimensions</p> <p>Target Length: 8 meters Target Width: 5 meters Classification 1: Pråm</p> <p>SMM Id 18</p> <ul style="list-style-type: none">• SMM-klassifikation: 1• Kommentar: Tydlig fartygslämning, översedimenterad?

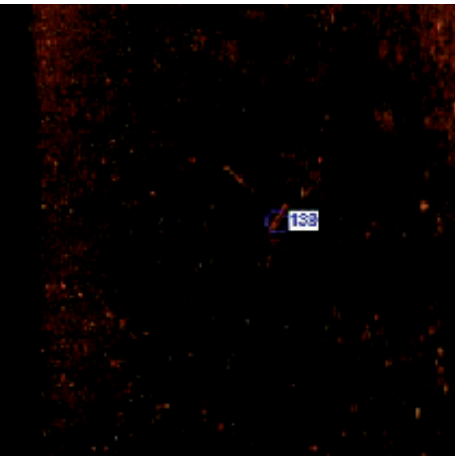
<p>Clinton Id 139</p> <ul style="list-style-type: none">• Position (Lat/Lon Coordinates) 58.1918601990 16.6209926605 (Local)• Position (Projected Coordinates) (X) 157116.33 (Y) 6452658.50• Line Name: sonar_data101005153700 <p>Dimensions Target Length: 6 meters Classification 1: Flera timmer</p> <p>SMM Id 19</p> <ul style="list-style-type: none">• SMM-klassifikation: 2• Kommentar: Område med flera okända objekt

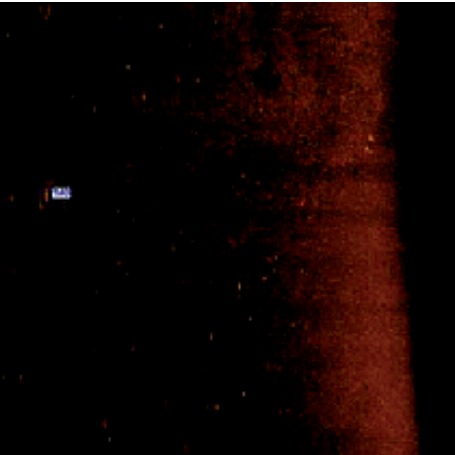
<p>Clinton Id 140</p> <ul style="list-style-type: none">• Position (Lat/Lon Coordinates) 58.1900100708 16.6210136414 (Local)• Position (Projected Coordinates) (X) 157117.91 (Y) 6452452.50• Line Name: sonar_data101005155600 <p>Dimensions Classification 1: Okänt föremål</p> <p>SMM Id 20</p> <ul style="list-style-type: none">• SMM-klassifikation: 3• Kommentar: Okänt objekt

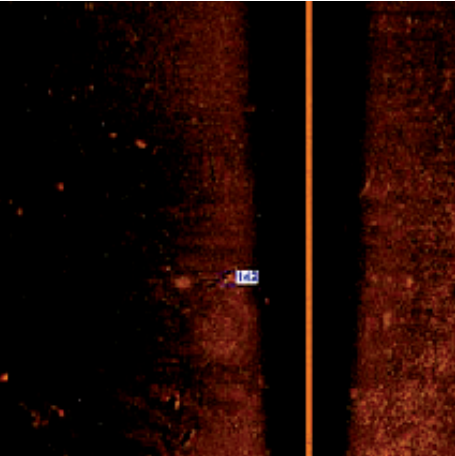
<p>Clinton Id 142</p> <ul style="list-style-type: none">• Position (Lat/Lon Coordinates) 58.1883277893 16.6210861206 (Local)• Position (Projected Coordinates) (X) 157122.61 (Y) 6452265.00• Line Name: sonar_data101005161200 <p>Dimensions Classification 1: Flera timmer</p> <p>SMM Id 21</p> <ul style="list-style-type: none">• SMM-klassifikation: 2• Kommentar: Område med flera uppstickande föremål

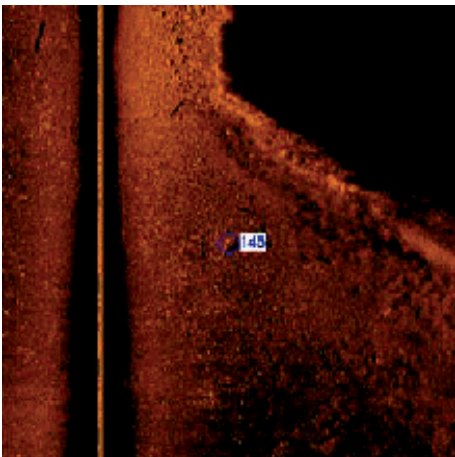
A sonar image showing a vertical line on the left and a curved, textured area on the right. A small blue label with the number '145' is visible in the center.	<p>Clinton Id 145</p> <ul style="list-style-type: none">• Position (Lat/Lon Coordinates) 58.1926307678 16.6212615967 (Local)• Position (Projected Coordinates) (X) 157131.98 (Y) 6452744.00• Line Name: sonar_data101005153700 <p>Dimensions</p> <p>Target Length: 3 meters Classification 1: Flera timmer</p> <p>SMM Id 22</p> <ul style="list-style-type: none">• SMM-klassifikation: 3• Kommentar: Okänt objekt

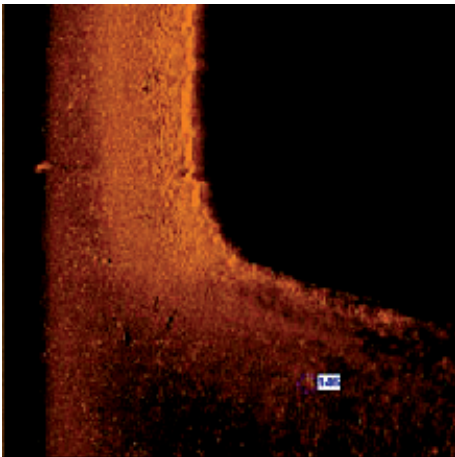
A sonar image showing a vertical line on the left and a curved, textured area on the right. A small blue label with the number '146' is visible in the center.	<p>Clinton Id 146</p> <ul style="list-style-type: none">• Position (Lat/Lon Coordinates) 58.1925926208 16.6212806702 (Local)• Position (Projected Coordinates) (X) 157133.08 (Y) 6452740.00• Line Name: sonar_data101005150700 <p>Dimensions</p> <p>Target Height \geq 1 meters Target Length: 3 meters Target Shadow: 7 meters Target Width: 1 meters Classification 1: Okänt föremål</p> <p>SMM Id 23</p> <ul style="list-style-type: none">• SMM-klassifikation: 3• Kommentar: Litet distinkt objekt

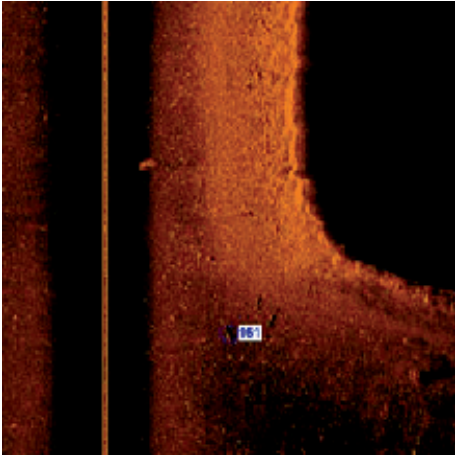
A sonar image showing a vertical line on the left and a curved, textured area on the right. A small blue label with the number '151' is visible in the center.	<p>Clinton Id 151</p> <ul style="list-style-type: none">• Position (Lat/Lon Coordinates) 58.1927909851 16.6216773987 (Local)• Position (Projected Coordinates) (X) 157156.44 (Y) 6452762.00• Line Name: sonar_data101005150700 <p>Dimensions</p> <p>Target Length: 3 meters Classification 1: Timmer</p> <p>SMM Id 24</p> <ul style="list-style-type: none">• SMM-klassifikation: 2• Kommentar: Område med flera objekt/timmer?

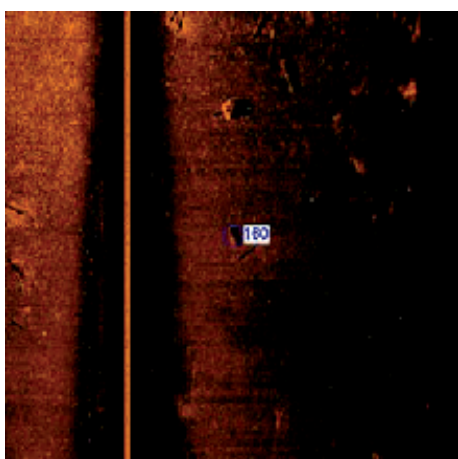
Clinton Id 160

Classification 1: Flera timmer

- SMM-klassifikation: 2
- Kommentar: Område med flera objekt/timmer

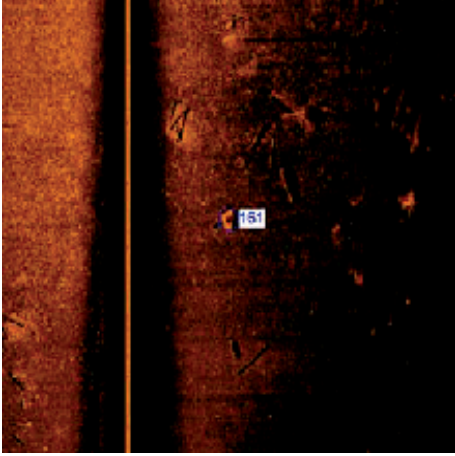
A sonar image showing a dark, textured seabed. A small, light-colored rectangular object is visible in the center-right, marked with a blue label '161'. The image is oriented vertically with a dark vertical line on the left side.	<p>Clinton Id 161</p> <ul style="list-style-type: none">• Position (Lat/Lon Coordinates) 58.1882286072 16.6230278015 (Local)• Position (Projected Coordinates) (X) 157236.73 (Y) 6452254.00• Line Name: sonar_data101005160600 <p>Dimensions</p> <p>Target Height >= 1 meters Target Length: 3 meters Target Shadow: 4 meters Target Width: 2 meters Classification 1: Okänt föremål</p> <p>SMM Id 28</p> <ul style="list-style-type: none">• SMM-klassifikation: 3• Kommentar: Litet distinkt objekt

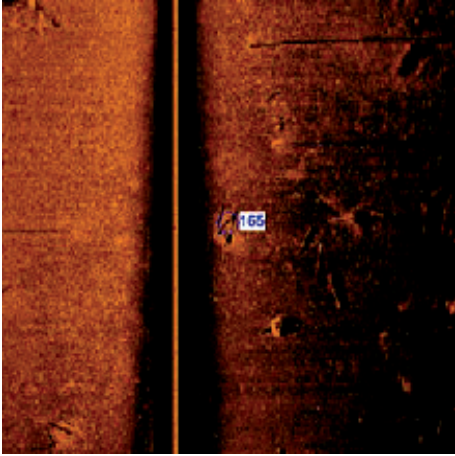
A sonar image showing a dark, textured seabed. A small, light-colored rectangular object is visible in the center-right, marked with a blue label '165'. The image is oriented vertically with a dark vertical line on the left side.	<p>Clinton Id 165</p> <ul style="list-style-type: none">• Position (Lat/Lon Coordinates) 58.1881103516 16.6232204437 (Local)• Position (Projected Coordinates) (X) 157248.17 (Y) 6452241.00• Line Name: sonar_data101005160600 <p>Dimensions</p> <p>Classification 1: Flera timmer</p> <p>SMM Id 29</p> <ul style="list-style-type: none">• SMM-klassifikation: 2• Kommentar: Område med flera objekt/timmer?

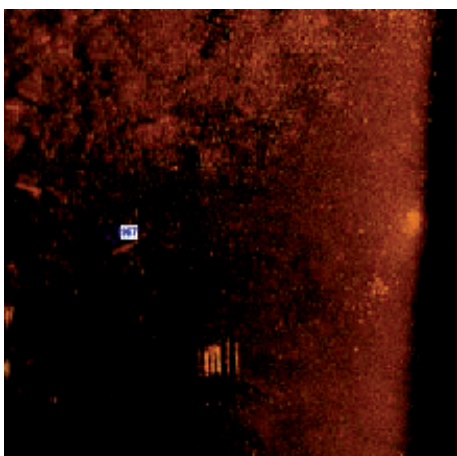
Clinton Id 167

Classification 1: Okänt föremål

- SMM-klassifikation: 3
- Kommentar: Okänt objekt

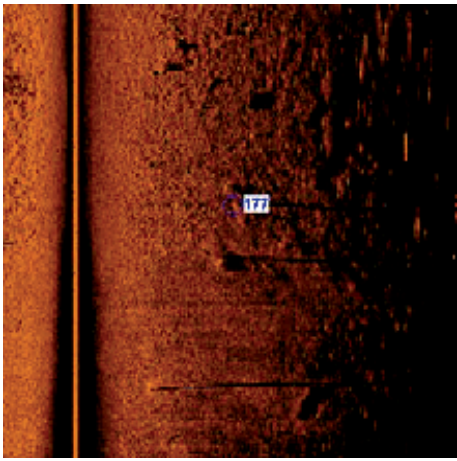
A sonar image showing a dark, textured seabed. A small, light-colored rectangular object is visible in the center, marked with a blue box containing the number '177'. A vertical line is visible on the left side of the image.	<p>Clinton Id 177</p> <ul style="list-style-type: none">• Position (Lat/Lon Coordinates) 58.1881980896 16.6241931915 (Local)• Position (Projected Coordinates) (X) 157305.30 (Y) 6452250.50• Line Name: sonar_data101005160600 <p>Dimensions</p> <p>Target Length: 3 meters Classification 1: Okänt föremål</p> <p>SMM Id 34</p> <ul style="list-style-type: none">• SMM-klassifikation: 3• Kommentar: Okänt objekt

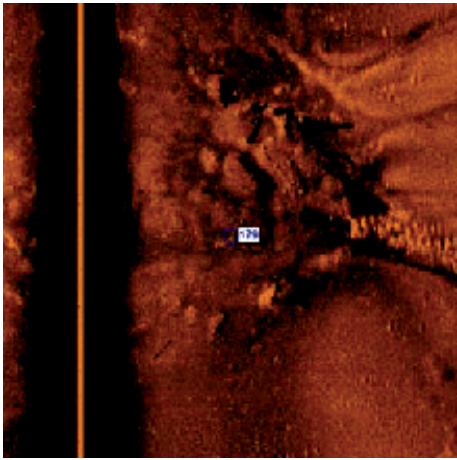
A sonar image showing a dark, textured seabed. A small, light-colored rectangular object is visible in the center, marked with a blue box containing the number '179'. A vertical line is visible on the left side of the image.	<p>Clinton Id 179</p> <ul style="list-style-type: none">• Position (Lat/Lon Coordinates) 58.1942214966 16.6243801117 (Local)• Position (Projected Coordinates) (X) 157315.11 (Y) 6452921.50• Line Name: sonar_data101005145800 <p>Dimensions</p> <p>Target Height >= 1 meters Target Length: 1 meters Target Shadow: 3 meters Classification 1: Okänt föremål</p> <p>SMM Id 35</p> <ul style="list-style-type: none">• SMM-klassifikation: 3• Kommentar: Okänt objekt

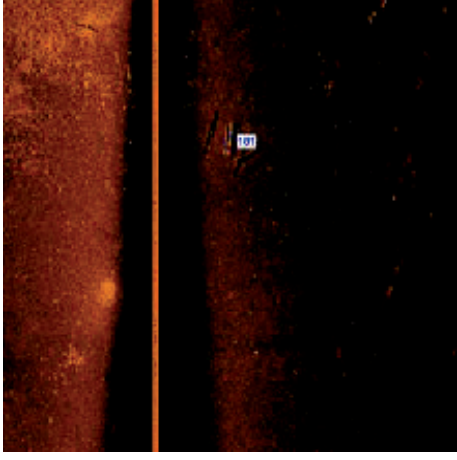
A sonar image showing a dark, textured seabed. A small, light-colored rectangular object is visible in the center, marked with a blue box containing the number '181'. A vertical line is visible on the left side of the image.	<p>Clinton Id 181</p> <ul style="list-style-type: none">• Position (Lat/Lon Coordinates) 58.1885948181 16.6245574951 (Local)• Position (Projected Coordinates) (X) 157326.72 (Y) 6452295.00• Line Name: sonar_data101005155400 <p>Dimensions</p> <p>Target Length: 5 meters Classification 1: Flera timmer SMM Id 36</p> <ul style="list-style-type: none">• SMM-klassifikation: 2• Kommentar: Område med flera timmer/objekt

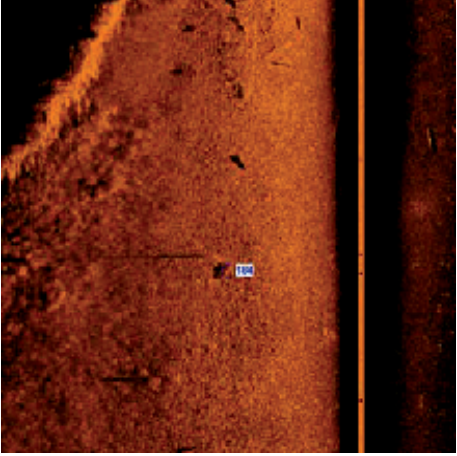
A sonar image showing a dark, textured seabed. A small, light-colored rectangular object is visible in the center, marked with a blue label '184'. A vertical yellow line is on the right side of the image.	<p>Clinton Id 184</p> <ul style="list-style-type: none">• Position (Lat/Lon Coordinates) 58.1880607605 16.6248683929 (Local)• Position (Projected Coordinates) (X) 157345.05 (Y) 6452235.50• Line Name: sonar_data101005155300 <p>Dimensions</p> <p>Target Length: 2 meters Target Shadow: 2 meters Classification 1: Okänt föremål,</p> <p>SMM Id 40</p> <ul style="list-style-type: none">• SMM-klassifikation: 3• Kommentar: Okänt objekt

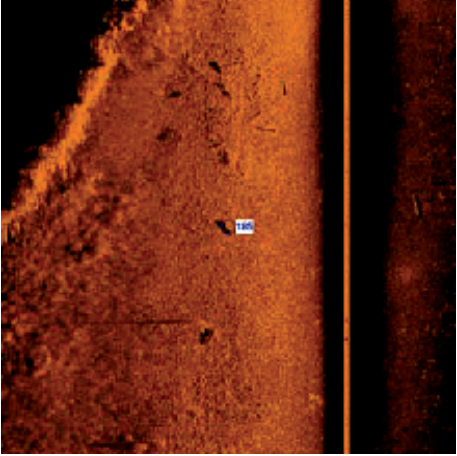
A sonar image showing a dark, textured seabed. A small, light-colored rectangular object is visible in the center, marked with a blue label '185'. A vertical yellow line is on the right side of the image.	<p>Clinton Id 185</p> <ul style="list-style-type: none">• Position (Lat/Lon Coordinates) 58.1879768372 16.6251354218 (Local)• Position (Projected Coordinates) (X) 157360.80 (Y) 6452226.00• Line Name: sonar_data101005155300 <p>Dimensions</p> <p>Target Length: 3 meters Target Shadow: 2 meters Classification 1: Timmer</p> <p>SMM Id 41</p> <ul style="list-style-type: none">• SMM-klassifikation: 3• Kommentar: Okänt objekt

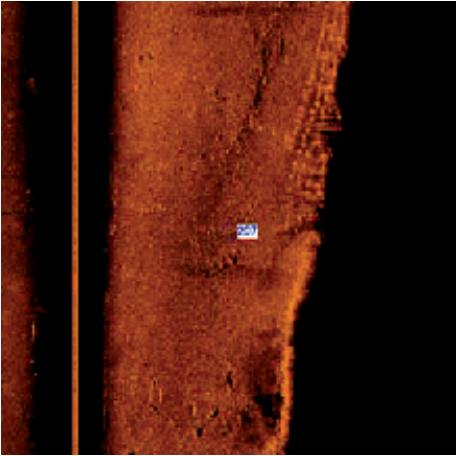
A sonar image showing a dark, textured seabed. A small, light-colored rectangular object is visible in the center, marked with a blue label '207'. A vertical yellow line is on the left side of the image.	<p>Clinton Id 207</p> <ul style="list-style-type: none">• Position (Lat/Lon Coordinates) 58.1873893738 16.6264991760 (Local)• Position (Projected Coordinates) (X) 157441.16 (Y) 6452161.00• Line Name: sonar_data101005154100 <p>Dimensions</p> <p>Classification 1: Okänt föremål</p> <p>SMM Id 42</p> <ul style="list-style-type: none">• SMM-klassifikation: 3• Kommentar: Okänt objekt

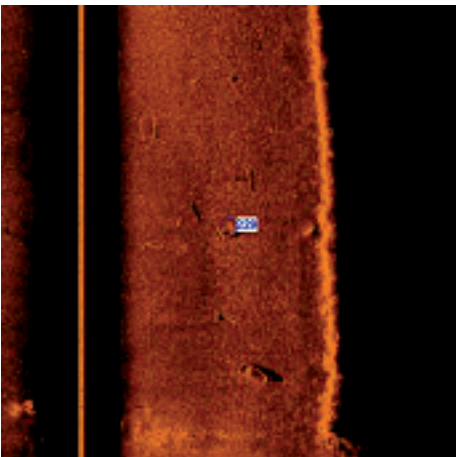
A vertical sonar scan showing a textured seabed. A small blue rectangular target marker with the number '229' is visible in the center.	<p>Clinton Id 229</p> <ul style="list-style-type: none">• Position (Lat/Lon Coordinates) 58.1862945557 16.6282367706 (Local)• Position (Projected Coordinates) (X) 157543.56 (Y) 6452039.50• Line Name: sonar_data101005154200 <p>Dimensions</p> <p>Target Length: 3 meters Target Width: 1 meters Classification 1: Vrakliknade föremål</p> <p>SMM Id 43</p> <ul style="list-style-type: none">• SMM-klassifikation: 1• Kommentar: Mindre fartygslämning

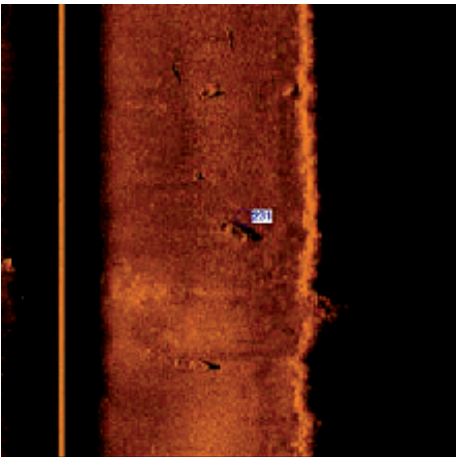
A vertical sonar scan showing a textured seabed. A small blue rectangular target marker with the number '231' is visible in the center.	<p>Clinton Id 231</p> <ul style="list-style-type: none">• Position (Lat/Lon Coordinates) 58.1861152649 16.6283874512 (Local)• Position (Projected Coordinates) (X) 157552.53 (Y) 6452019.50• Line Name: sonar_data101005154200 <p>Dimensions</p> <p>Target Length: 5 meters Target Shadow: 2 meters Target Width: 2 meters Classification 1: Vrakliknade föremål</p> <p>SMM Id 44</p> <ul style="list-style-type: none">• SMM-klassifikation: 1• Kommentar: Tydlig fartygslämning

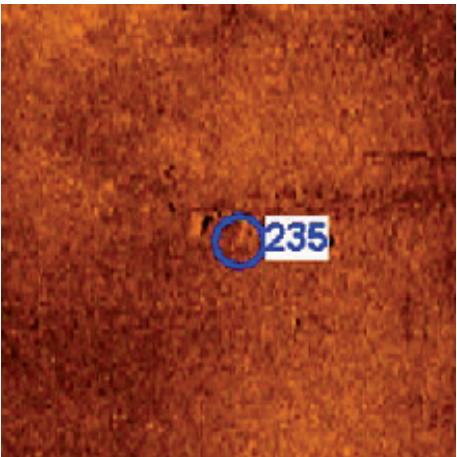
A wider sonar scan showing a textured seabed. A blue circular target marker with the number '235' is visible in the center.	<p>Clinton Id 235</p> <ul style="list-style-type: none">• Position (Lat/Lon Coordinates) 58.1859970093 16.6287689209 (Local)• Position (Projected Coordinates) (X) 157574.97 (Y) 6452006.00• Line Name: sonar_data101005154200 <p>Dimensions</p> <p>Target Height \geq 1 meters Target Length: 6 meters Target Shadow: 2 meters Target Width: 2 meters Classification 1: Vrakliknade föremål</p> <p>SMM Id 45</p> <ul style="list-style-type: none">• SMM-klassifikation: 1• Kommentar: Otydlig. Fartygslämning?
