## En brygg- och fartygslämning vid Boobadet – Boo gårds hamn

Arkeologisk besiktning och dokumentation

Uppland  
Stockholms län  
Nacka kommun  
Jim Hansson

© 2011 Sjöhistoriska museet  
Arkeologisk rapport 2011:4  
ISSN 1654-4927

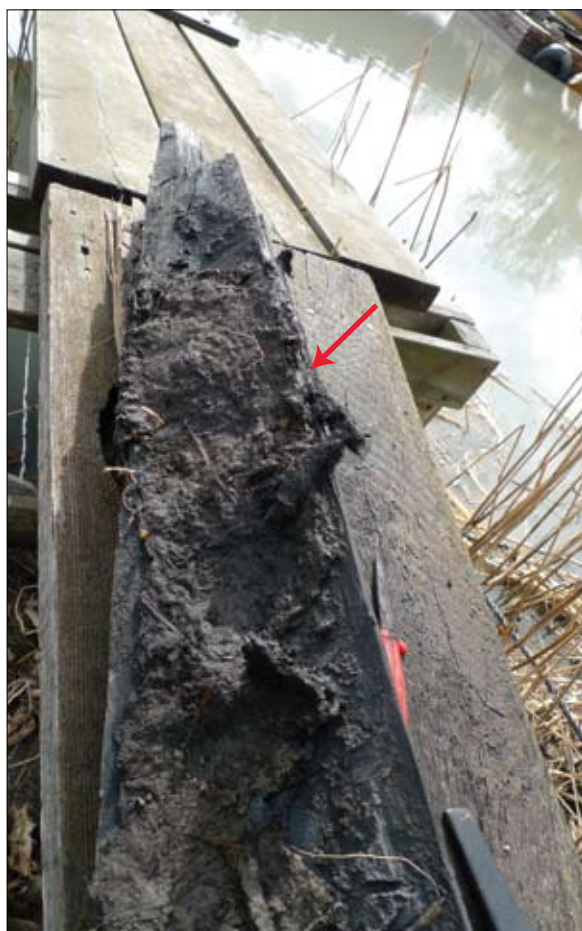
Fig. 4. Kölen sedd mot akterstävets lask. Notera den kraftiga lagningen ovanpå kölen (röd pil).

40 cm. I anslutning till akterstävets fäste och cirka 50 cm förut noterades en kraftig lagning i form av nedpressad tjära, spån och djurhår (fig. 4).

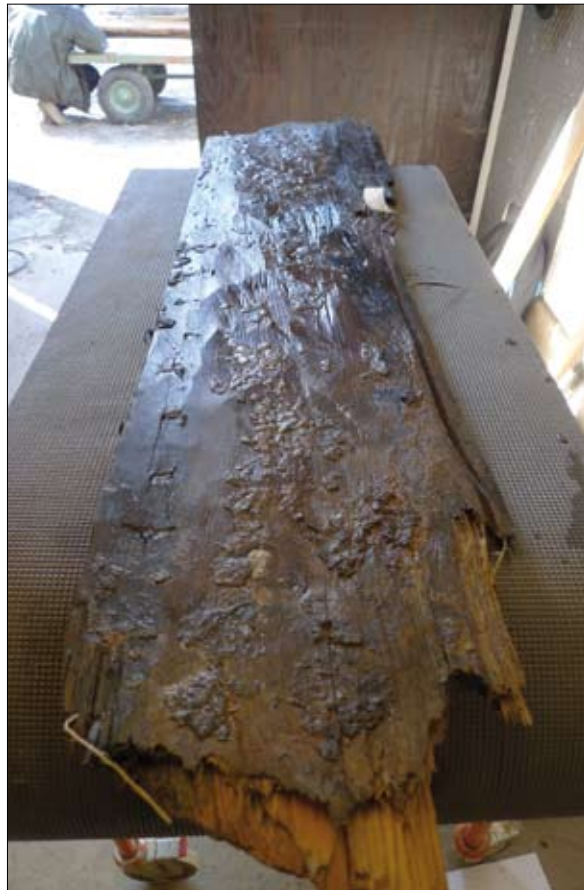
Bordläggningsplankorna uppvisade en bredd på cirka 35 cm. Borden var sammanfogade med omböjda handsmidda spikar. Drevningen mellan borden har utgjordes av tjärat djurhår. Styrbords sambordsplanka hade märken efter en lagning i form av en påspikad träbräda. En kraftig spricka i bordet syntes, dessutom noterades två trädymlingar som inte satt vid en bottenstock. Den ena som hade samma dimension som de i spanten verkade helt enkelt vara en felborrning. Den andra dymlingen har som den föregående ett snyggt avslut på insidan (utan träkil) men var av lite klenare dimension. Funktionen för denna dymling är oklar. Möjligen kan det vara en lagning för en utborrad kvist eller kanske för en dyvika (bilaga 3 Boo4). Lagningen av sprickan i sambordsplankan var i närheten av tätningen som påträffades ovan kölen.

*Fig. 5. Bordläggningsplanka som uppvisar tydliga märken efter handverktyg, förmodligen en bila. Notera även på bordets vänstra sida märkena efter de omböjda handsmidda spikarna.  
Foto Jim Hansson, Sjöhistoriska museet.*

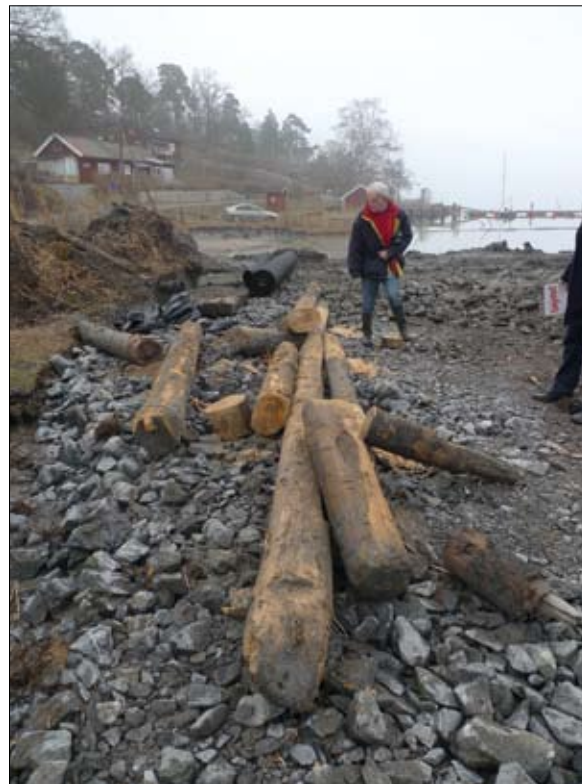
De första fynden som muddrades upp var ett flertal grova bearbetade stockar (fig. 8). De längsta var över sju meter långa.

*Fig. 8. På bilden syns delar av bryggglämningen som framkom. I bakgrunden syns Jan-Peder Lamm som noterade fynden. Foto Jim Hansson, Sjöhistoriska museet.*

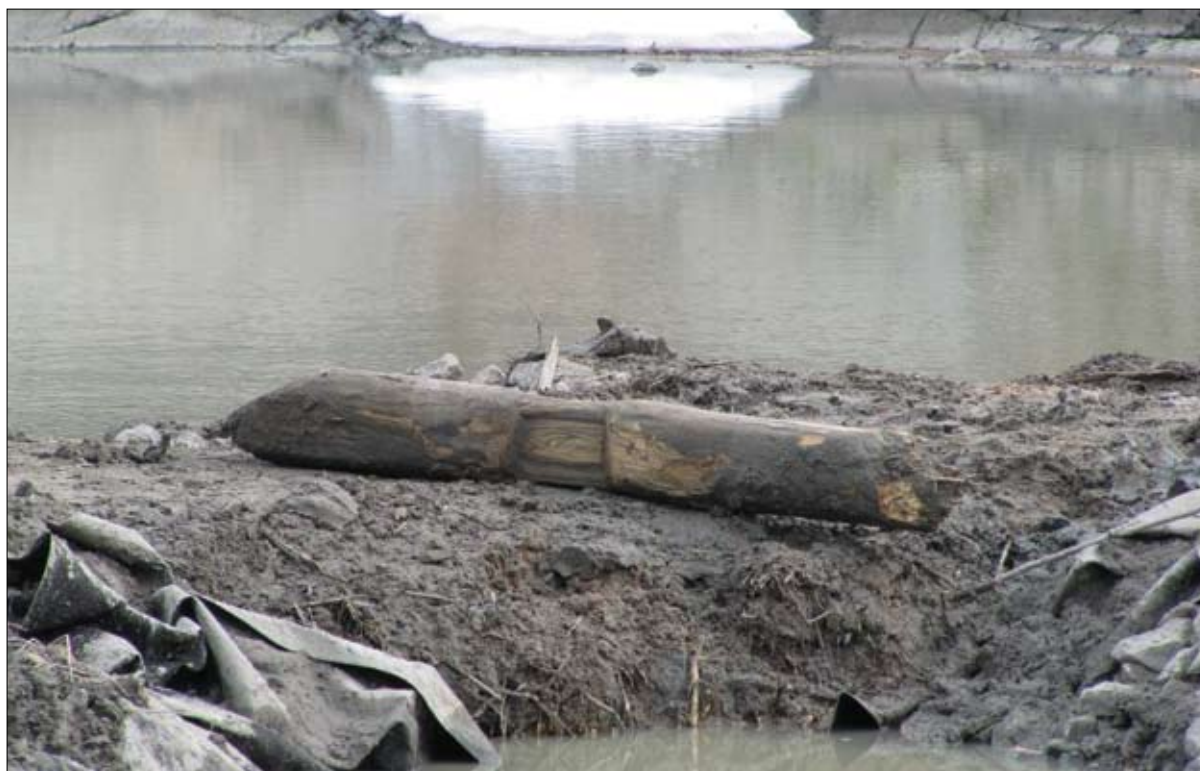
På några av stockarna kunde tydliga urtag för knuttimring noteras (fig. 9).

*Fig. 9. Bearbetad stock med tydligt urtag för knuttimringsteknik. Foto Jan-Peder Lamm.*
