## VA-ledning Strömma–Stavsnäs

*Med anledning av nedläggandet av en vattenledning mellan Strömma och Stavsnäs har Värmdö kommun beställt en marinarkeologisk förstudie.*

Arkeologisk förstudie

© 2011 Sjöhistoriska museet  
Arkeologisk rapport 2011:8  
ISSN 1654-4927

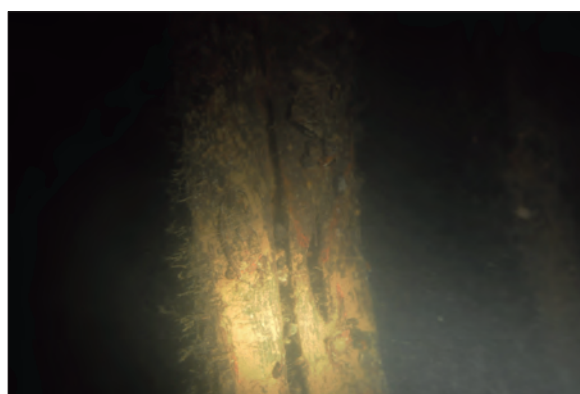
Fig. 5. Foto som visar ett spant på fartygslämningen Värmdö 310 (SMM ID0001). Foto: Mikael Fredholm, Sjöhistoriska museet.

Vid dykbesiktningen kunde inga spår efter ett heltäckande däck ses, men i aktern verkar det ha funnits ett mindre däck. I mitten av fartyget finns en korroderad metallklump, som möjligen kan vara en del av mastfoten. Inuti fartygslämningen ligger olika skeppstimmer, så det var svårt att avgöra om det funnits en eller flera master.

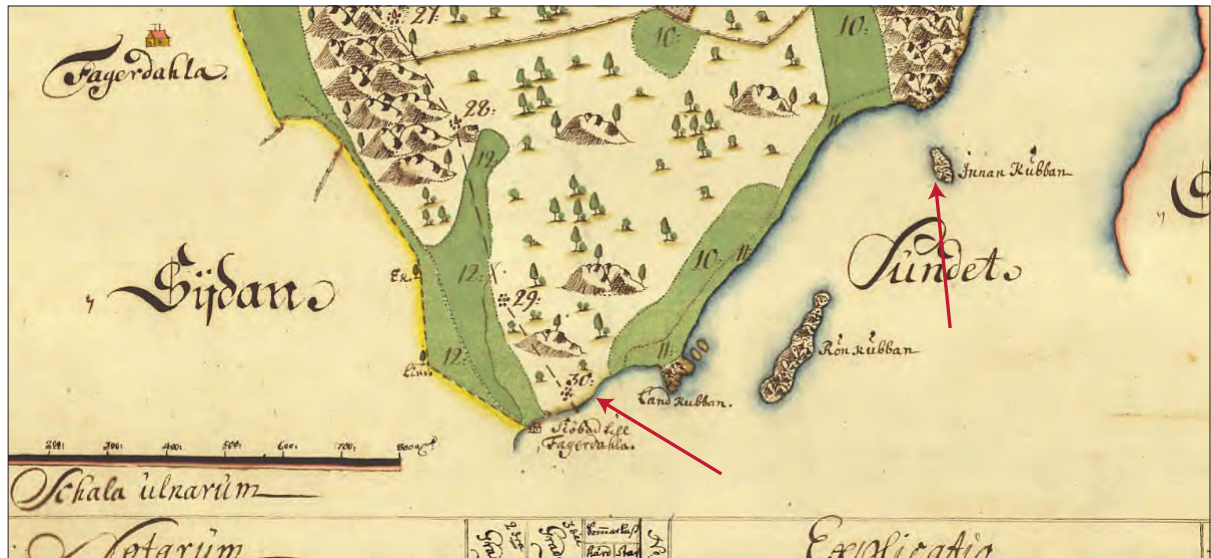
påträffades även en del löst liggande timmer och plank, men inga synliga konstruktioner utöver stenkistorna. Två prover togs från den yttre stenkistan för dendrokronologisk datering. Båda proverna visar att träden/trädet avverkats i intervallen 1590–1670 respektive 1560–1640 e.Kr. med proveniens östra Sverige/Uppland (bilaga 2). Båda stenkistorna har liknande konstruktion och dessa lämningar bedöms därför motsvara fast kulturhistorisk fornlämning enligt 2 kap. §1 Lag (1988:950) om kulturminnen m.m. Med tanke på stenkistans datering och allt löst liggande timmer i området är det möjligt att fler lämningar finns under bottensedimenten. På en karta från 1709 syns sjöbodan o västra Fagerdala, men vid de äldre stenkistorna syns endast holmen ”Innan Kubban”, som nu är en halvö, men inga bryggor är markerade där på kartan (fig. 8).

Fig. 8. Karta från 1709 över Fagerdala. Vid den högra pilen ligger stenkistan som är daterad till omkring år 1600. Vid den vänstra pilen ligger det västra undersökningsområdet. Källa Lantmäteriet. Bearbetad av Mikael Fredholm, Sjöhistoriska museet.
