## Svindersviken – en vrakkyrkogård

Arkeologisk förstudie

Nacka kommun

© 2012 Sjöhistoriska museet  
Arkeologisk rapport 2012:1  
ISSN 1654-4927

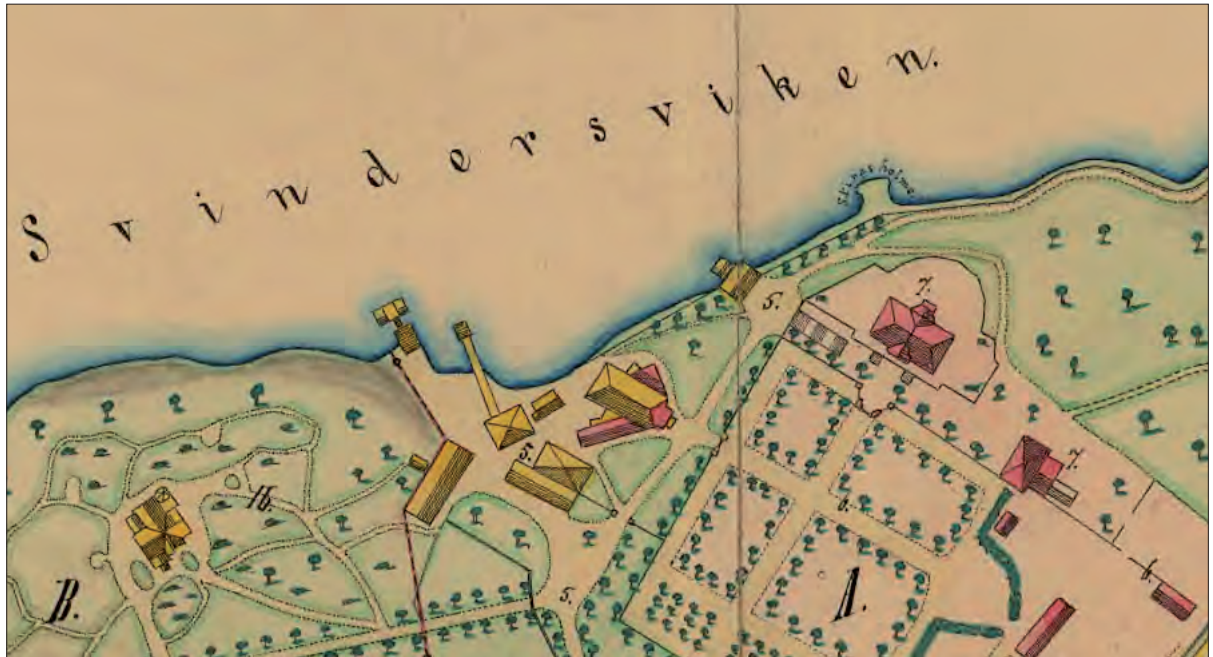
Fig. 3. Karta från 1886 över gården Svindersvik, med byggnader och bryggor. Källa: Lantmäteriet. Beskuren.

mit att kallas för Svindersviken (Sylvin 1979:56). Huvudbyggnaden på Svindersviks gård uppfördes under 1740-talet som en sommarbostad åt köpmannen Claes Grill (RAÅ Nacka 102:2). På historiska kartor från 1800-talet slut syns både byggnader och bryggor (fig. 3) liksom på en målning från 1748 (fig. 4). Under större delen av 1900-talet fanns det industrier i anslutning till Svindersviken.

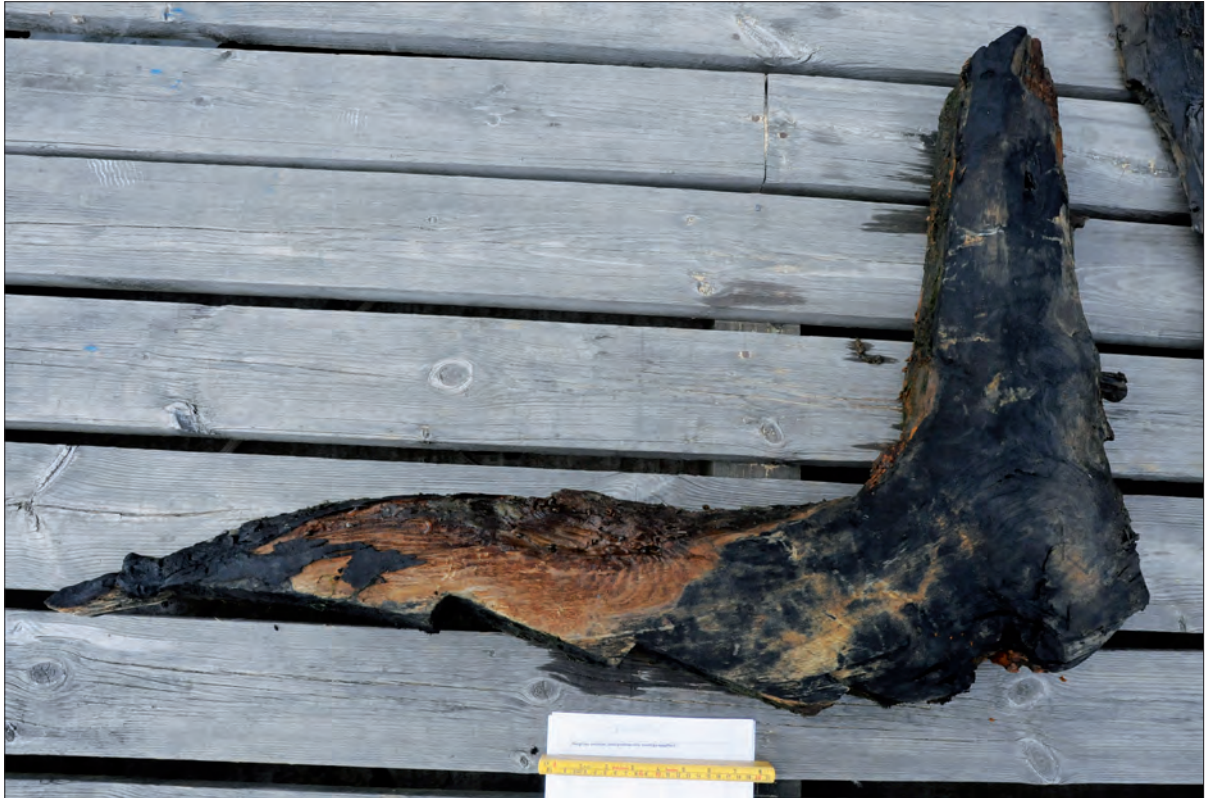
Fartygslämning, cirka 11×3 meter. Lämningen är sönderfallen och den är klinkbyggd med borden trädymlade till spanten. Den har handsmidd spik och är enepinnat (små trädymlingar). Borden verkar handbilade och träslaget är troligen helt i furu. Fartygslämningen har självvuxna bottenstockar och vraket är grovhugget. Det finns rester av drev, som troligen är av tjärat nöthår. Bottenstocken är delvis förkolnad vilket troligen är ett resultat

*Fig. 6. Bottenstock SSS-objekt 1, med synliga klinkhak och spår av brand. Tumstocken är 20 centimeter. Dendrokronologiska prover togs från denna bottenstock. Foto: Mikael Fredholm, Sjöhistoriska museet.*

av brand. Tre prover i furu skickades in för dendrokronologisk analys, men det resulterade inte i någon datering. Nedbrytningsgraden är liknande fartygslämningen utanför Svindersvik Dykfynd 9, som är dendrokronologiskt daterad till efter cirka 1650 (bilaga 4). Fartygslämningen bedöms därför motsvara fast fornlämning enligt 2 kap. §1 Lag (1988:950) om kulturminnen m.m. Ligger i tidigare utrett område i västligaste Svindersviken (Rönaby 1994).

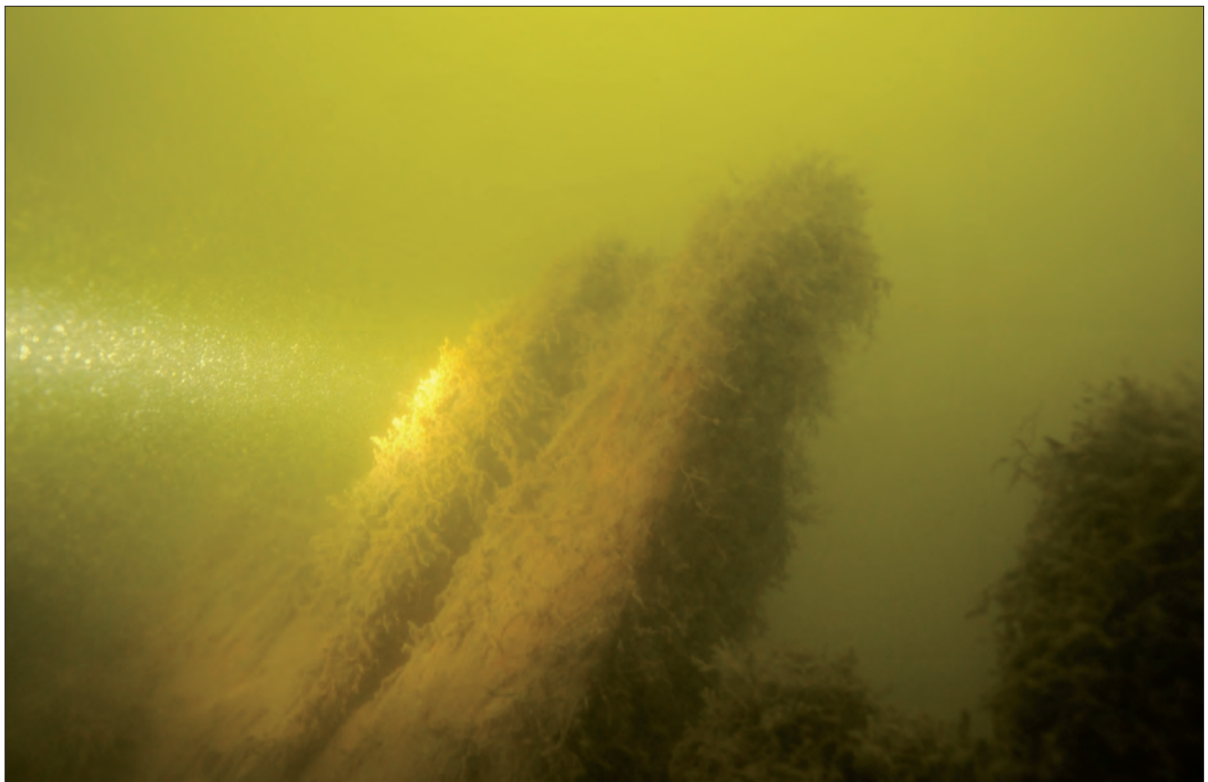
*Fig. 7. Spant på SSS-objekt 3. Foto: Patrik Höglund, Sjöhistoriska museet.*

Fartygslämning, cirka 20×4 meter. Lämningen är sönderfallen och kravellbyggd med innergarnering. Tätspantat cirka 20–40 cm mellan spanten. Spanten har järnbult, cirka 3 centimeter i diameter. Spanten är cirka 20 centimeter breda. Styrbord sida sticker upp max 1 meter, på babords sida mindre än 0,5 meters uppstick. Bordläggning på babords sida har järnspik/bult. Två prover skickades in för dendrokronologisk analys, ett prov daterades till efter cirka 1900 (bilaga 4). Fartygslämningen motsvarar övrig kulturhistorisk lämning enligt 2 kap. §1 Lag (1988:950) om kulturminnen m.m.

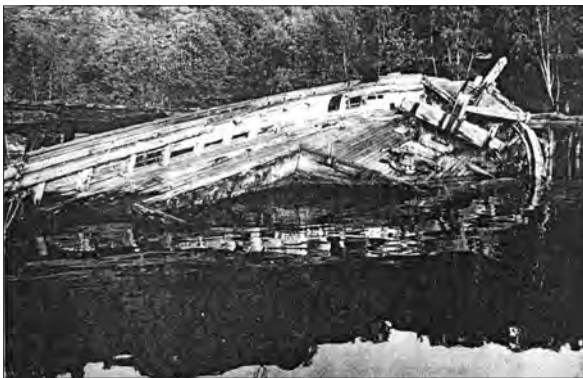
Fig. 8. Baltia ligger sjunken i Svindersviken i slutet av 1970-talet. Foto: Yvonne Silvéen. Upphovsrätt: Statens maritima museer.

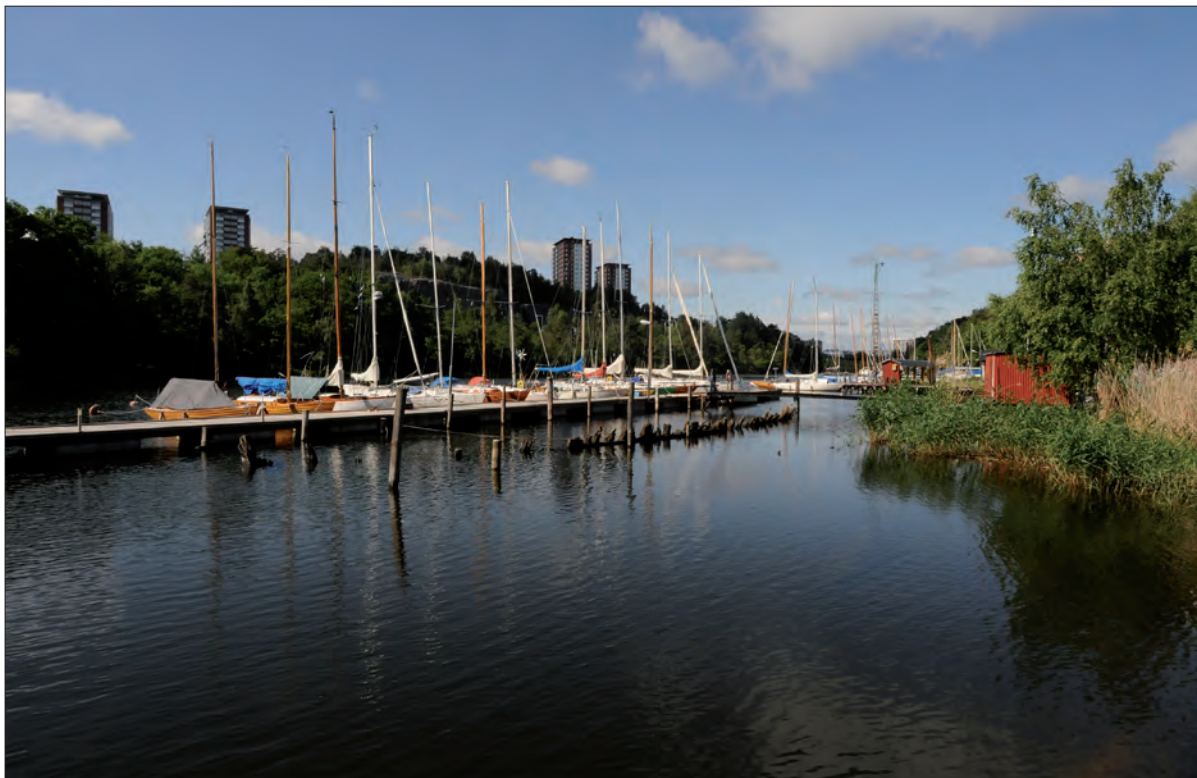
Fig. 9. Nacka 228. Den troliga styrbordssidan sticker upp över ytan mellan bryggan och vassen. Foto: Mikael Fredholm, Sjöhistoriska museet.

Fartygslämning, cirka 30×8 meter. Trädymlat, koppar/bronsbult, järnspik och järnknän. Rormalja synlig i akter (i väster). Motsvarar bevakningsobjekt enligt 2 kap. §1 Lag (1988:950) om kulturminnen m.m.

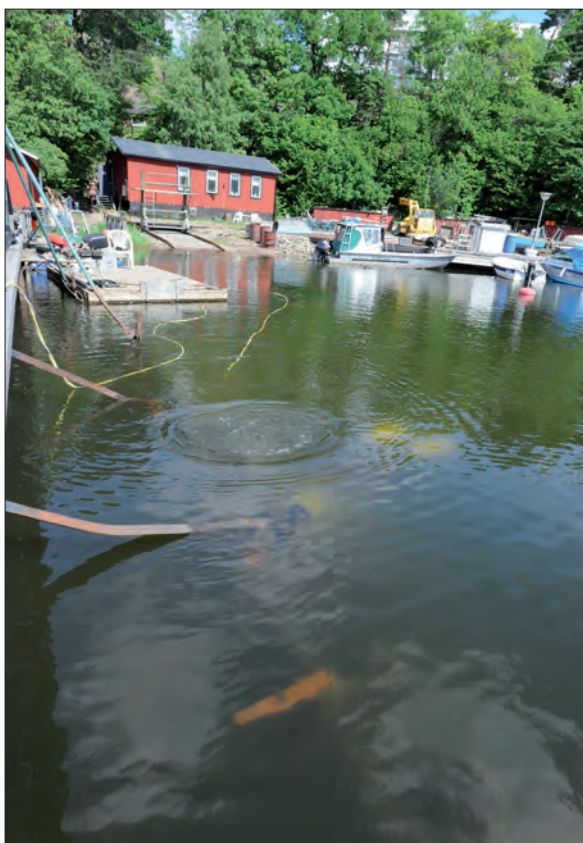
Fartygslämning cirka 30×8 meter med förstäven söderut (utåt). Kopparbult, järnknän. Bryggan är byggd/fäst i förstäven med järnrör och med järnband i fartygslämnings järnknän. Ligger under bryggan från land och ut till bryggans slut. Motsvarar bevakningsobjekt enligt 2 kap. §1 Lag (1988:950) om kulturminnen m.m.

Fig. 10. Nacka 229. Babords skrovsida med järnknän skymtar under ytan, liksom Patrik Höglund som undersöker fartygslämningen. Foto: Mikael Fredholm, Sjöhistoriska museet.

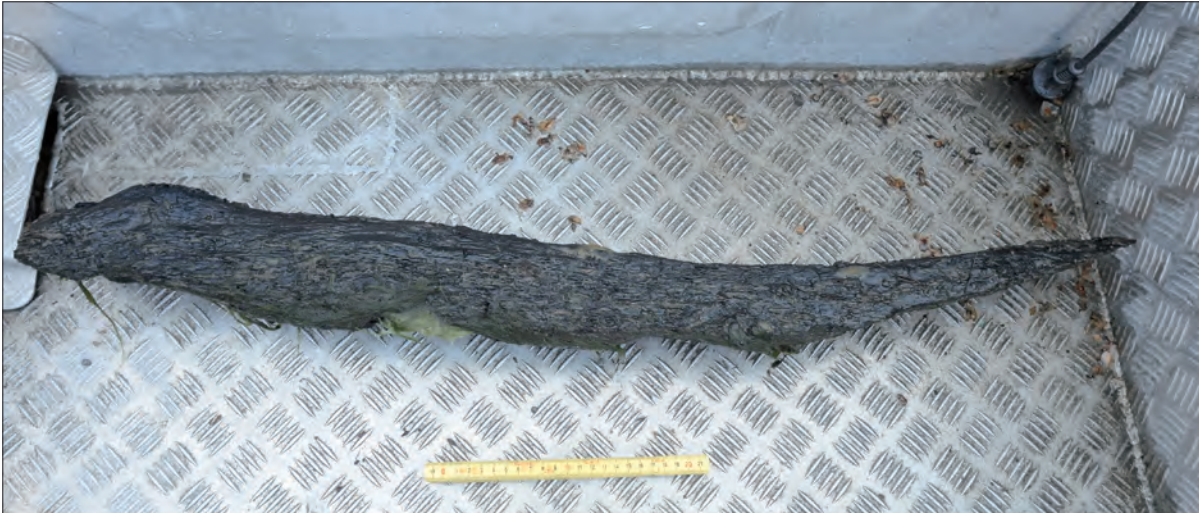
Fig. 11 Spant från Nacka 238. Längd cirka 80 centimeter med synliga klinkhak. Tumstocken är 20 cm. Foto: Mikael Fredholm, Sjöhistoriska museet.

På platsen finns flera pålar, lösa timmer, spant och plank. Ett löst liggande spant med cirka 80 centimeter längd med trädymplingar och klinkhak fotodokumenterades (fig. 11). Bedöms utgöra fast fornlämning enligt 2 kap. §1 Lag (1988:950) om kulturminnen m.m.

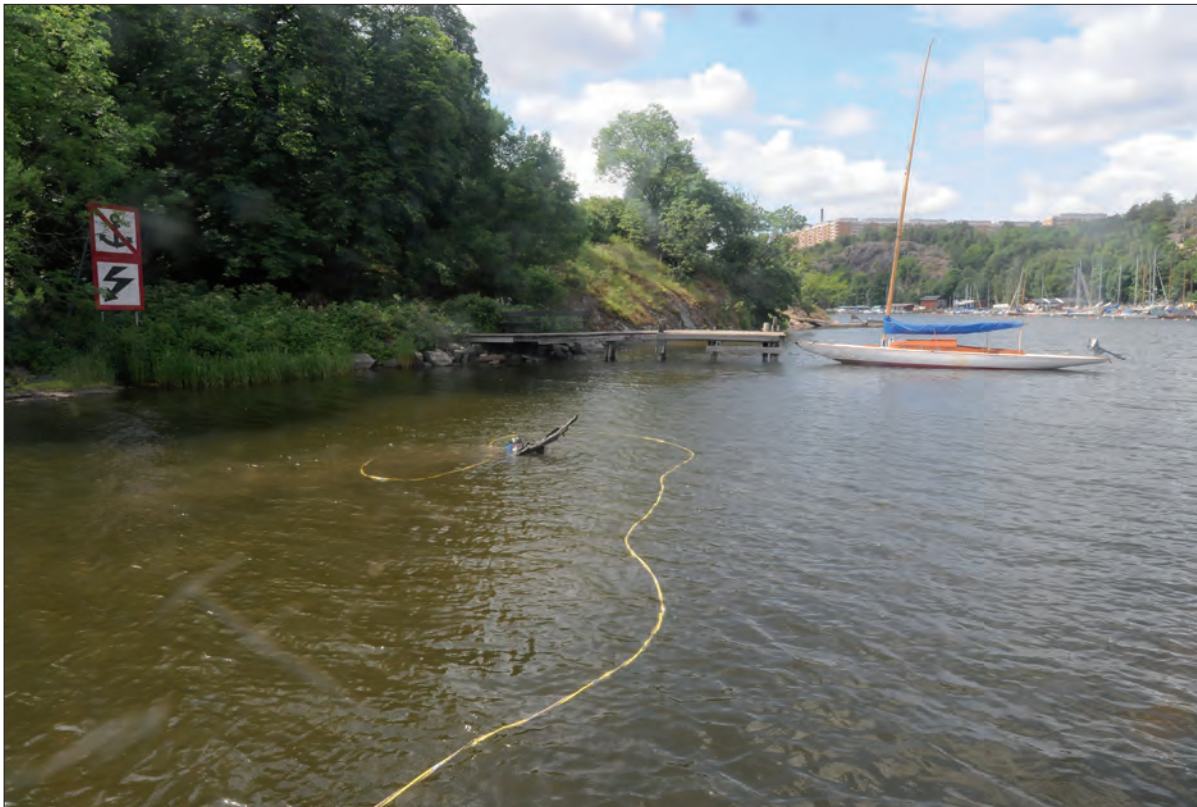
Fartygslämning utanför Svindersvik som är mycket fragmenterad. Den är klinkbyggd med trädymplingar. Ett prov av furu skickades in för dendrokronologisk analys. Analysen visade att det be-

Fig. 12. Dykfynd 9 utanför Svindersvik. Jim Hansson bärar en lös bordläggningsplanka för dendrokronologisk datering.  
Foto: Mikael Fredholm, Sjöhistoriska museet.

räknade fällningsåret är efter cirka 1650 (bilaga 4). Motsvarar fast fornlämning enligt 2 kap. §1 Lag (1988:950) om kulturminnen m.m.

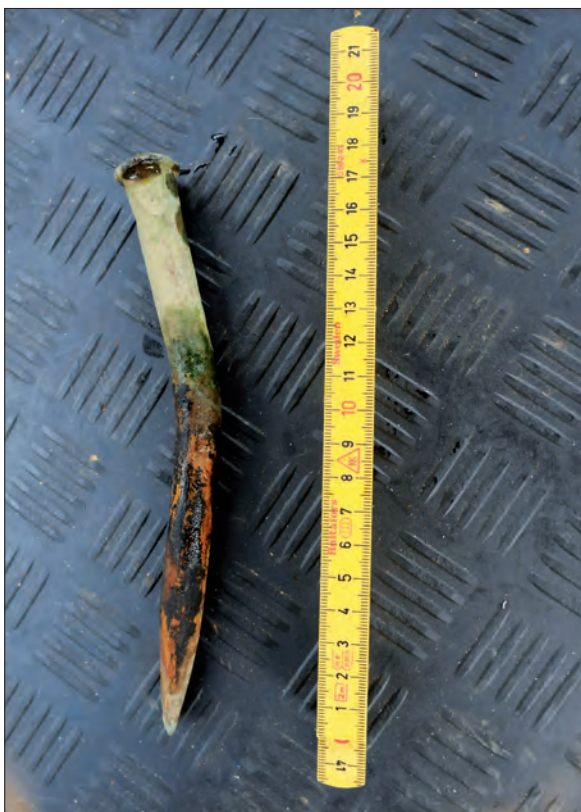
Fartyglämning cirka 24,5×8 meter med järnbultar, bronsspik och järnknän. Ligger under brygga. Fartyglämningen har många likheter med Nacka 228 och 229. Motsvarar bevakningsobjekt enligt 2 kap. §1 Lag (1988:950) om kulturminnen m.m. Ligger i tidigare utrett område i västligaste Svindersviken (Rönby 1994).

Fig. 13. Bronsbult från Dykfynd 13. Foto: Mikael Fredholm, Sjöhistoriska museet.

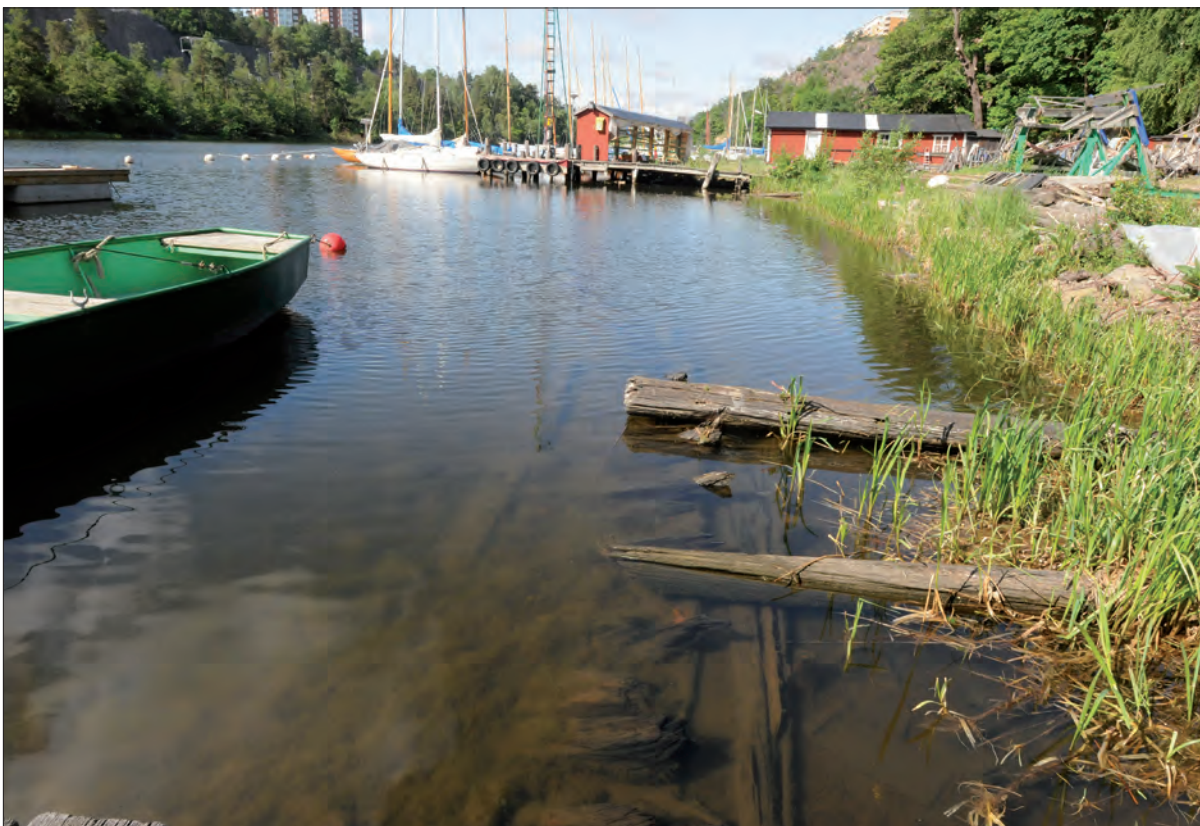
En fartygslämning innanför Nacka 228 med järnbultar, den är fylld med sten och längden är cirka 30 meter. Ett prov av furu och ett av ek skickades in för dendrokronologisk analys. Analysen visade att det beräknade fällningsåret är efter cirka 1895 (bilaga 4). Motsvarar övrig kulturhistorisk lämning enligt 2 kap. §1 Lag (1988:950) om kulturminnen m.m.

Fig. 14. Dykynd 14 – ena skrovsidan är synlig från ytan. Foto: Mikael Fredholm, Sjöhistoriska museet.

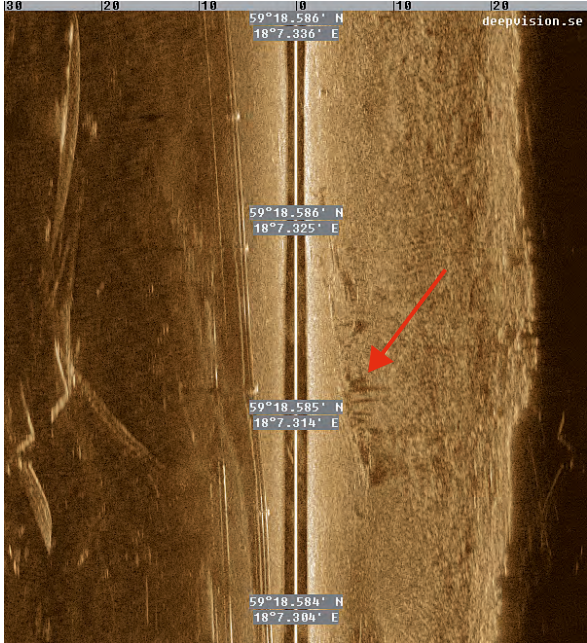
<p><b>Objekt 1</b></p> <p>SWEREF 99 TM</p> <ul style="list-style-type: none"> <li>(N): 6578703</li> <li>(E): 677709</li> </ul> <p>• <b>Område:</b> Västra Svindersviken</p>	<p><b>Beskrivning sonarbild:</b> Fartyglämning cirka 11×3 m. VA-ledningen syns till vänster i bild.</p> <p><b>Vattendjup:</b> 2 m</p> <p><b>Besikttningsrapport:</b> Fartyglämning, trä, klinkbyggd.</p> <p><b>Status:</b> Fast fornlämning.</p>

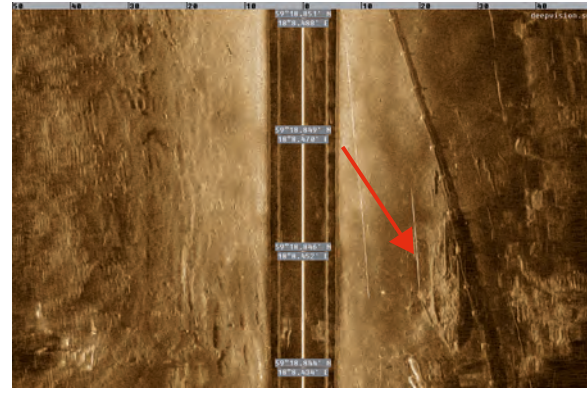
<p><b>Objekt 3</b></p> <p>SWEREF 99 TM</p> <ul style="list-style-type: none"> <li>(N): 6579221</li> <li>(E): 678764</li> </ul> <p>• <b>Område:</b> Marinstaden, Svindersviken</p>	<p><b>Beskrivning sonarbild:</b> Fartyglämning, cirka 20×4 m. Längs med fartyglämningen ligger en VA ledning.</p> <p><b>Vattendjup:</b> 8 m</p> <p><b>Besikttningsrapport:</b> Fartyglämning, trä, kravellbyggd.</p> <p><b>Status:</b> Övrig kulturhistorisk lämning.</p>

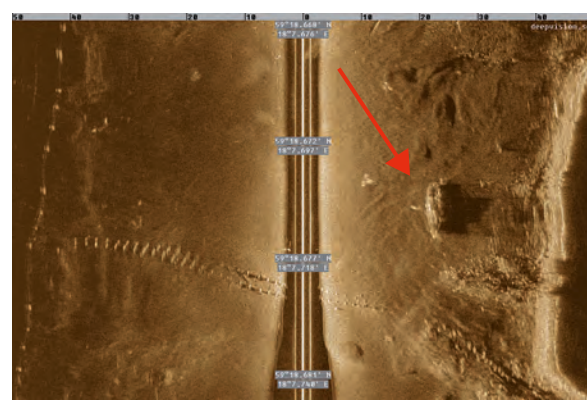
<p><b>Objekt 5</b></p> <p>SWEREF 99 TM</p> <ul style="list-style-type: none"> <li>(N): 6578906</li> <li>(E): 678064</li> </ul> <p>• <b>Område:</b> Gäddviken, Svindersviken</p>	<p><b>Beskrivning sonarbild:</b> Fartyglämning cirka 10 m lång. Ledningar på botten syns i både i nederkant och vänsterkant av bild.</p> <p><b>Vattendjup:</b> 3 m</p> <p><b>Besikttningsrapport:</b> Fartyglämning, segelbåt av plast.</p> <p><b>Status:</b> Övrig kulturhistorisk lämning.</p>

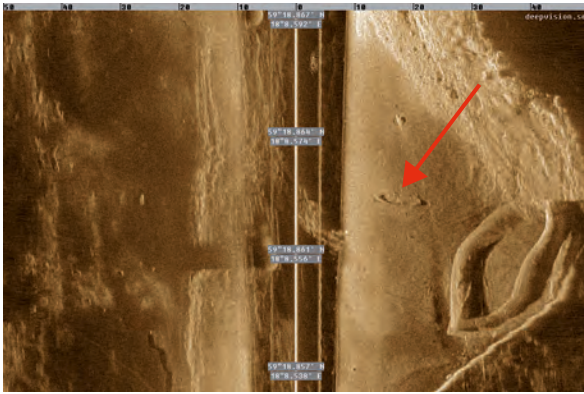
<p>Objekt 8</p> <p>SWEREF 99 TM</p> <ul style="list-style-type: none"> <li>• (N): 6579261</li> <li>• (E): 678871</li> <li>• <i>Område:</i> Marin-staden, Svinders-viken</li> </ul>	<p><i>Beskrivning sonarbild:</i> Fartygslämning, cirka 11×3 m. I bildens nedre högra hörn syns Marinstadens länsar.</p> <p>Vattendjup: 8 m</p> <p><i>Besiktningssrapport:</i> Fartygslämning, Modern segelbåt, trä, kravell.</p> <p>Status: Övrig kulturhistorisk lämning</p>

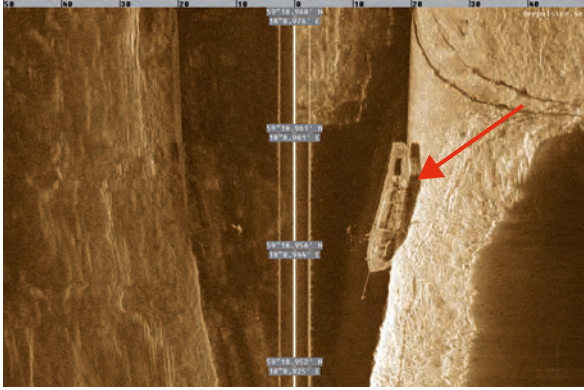
<p>Objekt 13</p> <p>SWEREF 99 TM</p> <ul style="list-style-type: none"> <li>• (N): 6579459</li> <li>• (E): 679234</li> <li>• <i>Område:</i> Svin-dersvikens inlopp</li> </ul>	<p><i>Beskrivning sonarbild:</i> Fartygslämning cirka 23×5 m.</p> <p>Vattendjup: 22 m</p> <p><i>Besiktningssrapport:</i> Beskrivs utförligt i FMIS. Se RAÅ Nacka 199</p> <p>Status: Övrig kulturhistorisk lämning</p>

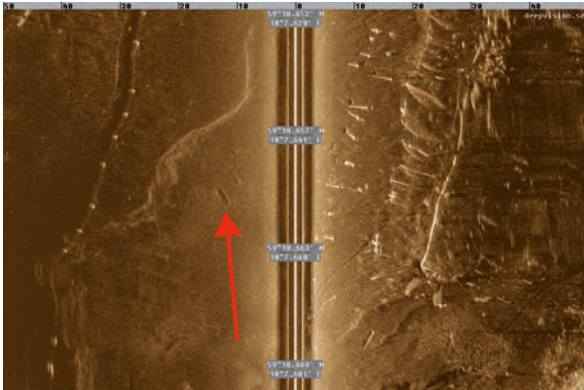
<p>Objekt 30</p> <p>SWEREF 99 TM</p> <ul style="list-style-type: none"> <li>• (N): 6578853</li> <li>• (E): 678028</li> <li>• <i>Område:</i> Mel-lan Gäddviken och Svindersvik</li> </ul>	<p><i>Beskrivning sonarbild:</i> Fartygslämning, cirka 4×1 m. Till höger i bild syns båtbygggar, bojstenar och bojkättingar.</p> <p>Vattendjup: 4 m</p> <p><i>Besiktningssrapport:</i> Fartygslämning, eka av trä.</p> <p>Status: Övrig kulturhistorisk lämning</p>

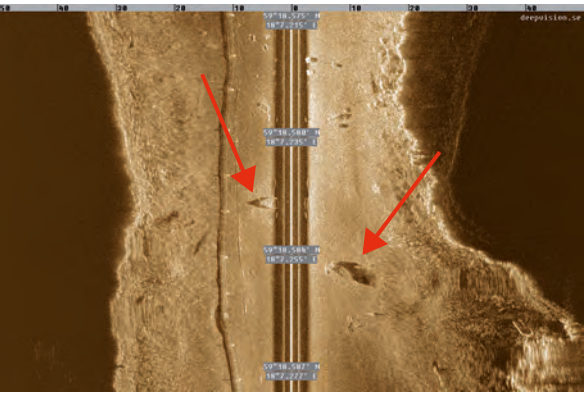
<p>Objekt 31</p> <p>SWEREF 99 TM</p> <ul style="list-style-type: none"> <li>• (N): 6578698</li> <li>• (E): 677642</li> <li>• <i>Område:</i> Västra Svindersviken</li> </ul>	<p><i>Beskrivning sonarbild:</i> Vänstra pilen pekar på objekt 31, högra pilen visar på objekt 1 (Rönby 1994). VA-ledning syns till vänster i bild.</p> <p>Vattendjup: 3 m</p> <p><i>Besiktningssrapport:</i> Fartygslämning, modern båt, cirka 7×2 m.</p> <p>Status: Övrig kulturhistorisk lämning</p>
