# ***Planerade muddringsarbeten i Valdemarsviken***

Arkeologisk utredning

Östergötland

Valdemarsviks kommun

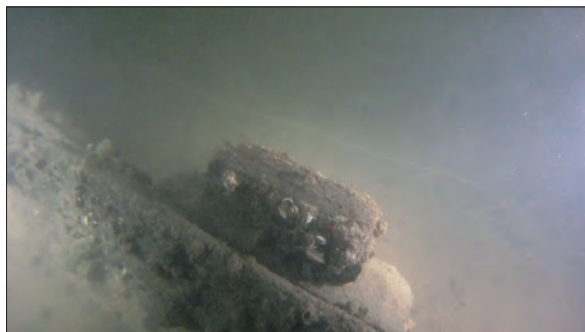
Fig. 2 och 3. Bilder på fartygslämningen "FF1" från vänster: årtullen där pinnen saknas, akterstaven där akterspegeln har fallit av och ligger nere i dyn. Foto: Jens Lindström, Sjöhistoriska museet.

Fartygslämning cirka  $5,6 \times 1,2$  meter på 6,5 meters djup. Lämningen är nedsjunken i dyn med slagsida åt babord. Fartygslämningen har spetsig för, platt akterspegel och ”pinnårtullar”. Borden är cirka 25 centimeter breda och den är klinkbyggd. Två prover togs för dendrokronologisk analys. Säker datering var ej möjlig, men möjligen kan yttersta årsringen vara år 1712 (bilaga 4). Nedbrytningsgraden och likheter i konstruktion med exempelvis FF4 ( $1820 \pm 20$ ) gör att lämningen bedöms motsvara fast fornlämning enligt 2 kap. §1 Lag (1988:950) om kulturminnen m.m.

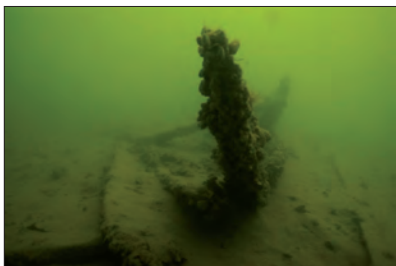
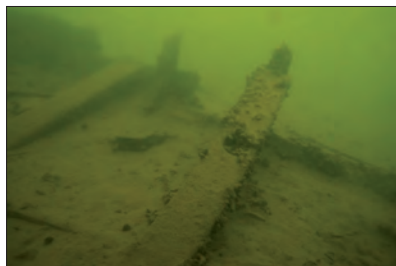
Fig. 4, 5 och 6. Bilder på fartygslämningen "FF2" från vänster: akterdelen, förstäven och toft med hål för mast. Foto: Patrik Höglund, Sjöhistoriska museet.

Fartygslämning cirka  $5 \times 1,6$  meter på cirka 7 meters djup. Lämningen är belägen innanför SMM ID 16. Lämningen har slagsida åt styrbord och är utfallen. Lämningen har ett urtag för mast i en tvärgående balk. Fartygslämningen är klinkbyggd,

med trädymplingar i knän, handsmidda järnnitar i bordläggningen och bordläggningen har bladlaskar. Lämningen är till synes helt i ek och det påträffades drev av tjärat nöthår. Tre prover togs för dendrokronologisk analys. Säker datering var ej möjlig (bilaga 4). Nedbrytningsgraden och konstruktionen med handsmidda järnnitar och trädymplingar gör att lämningen bedöms motsvara fast fornlämning enligt 2 kap. §1 Lag (1988:950) om kulturminnen m.m.

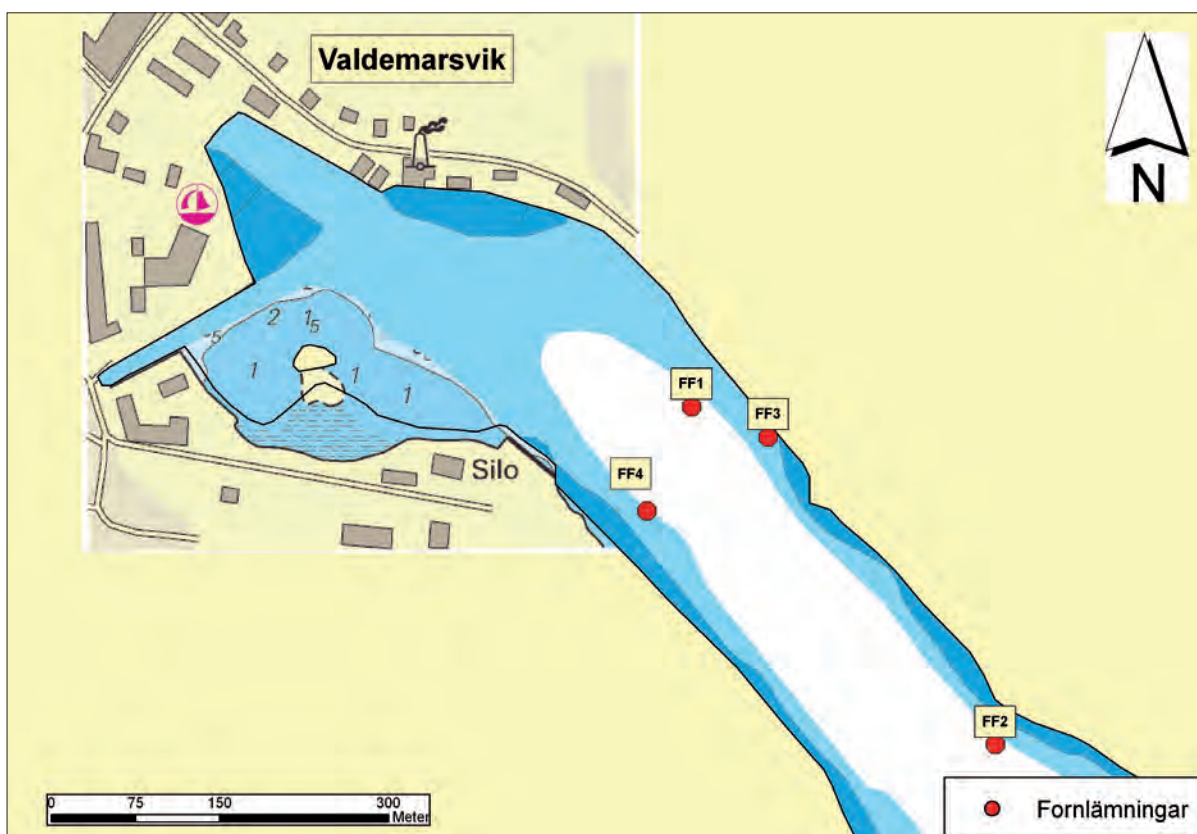
Fig. 7. Inre Valdemarsviken med de fyra påträffade fornlämningarna. FF3 och FF4 motsvarar fast fornlämning och FF1 och FF2 bedöms motsvara fast fornlämning enligt 2 kap. §1 Lag (1988:950) om kulturminnen m.m. Karta: Sjöfartsverket, bearbetad av Mikael Fredholm, Sjöhistoriska museet.

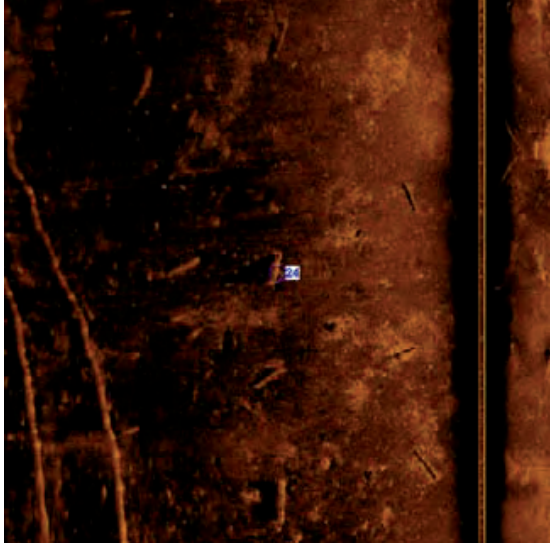
| | <p><i>Clinton Id 24</i></p> <ul style="list-style-type: none"> <li>• Position (Lat/Lon Coordinates)<br/>58.2023468018 16.6080646515 (Local)</li> <li>• Position (Projected Coordinates)<br/>(X) 156354.05 (Y) 6453825.00</li> <li>• Line Name: sonar_data101005180100</li> </ul> <p><i>Dimensions</i></p> <p>Target Height &gt;= 1 meters<br/>Target Length: 4 meters<br/>Target Shadow: 6 meters<br/>Target Width: 0 meters<br/>Classification 1: Okänt föremål</p> <p><i>SMM Id 5</i></p> <ul style="list-style-type: none"> <li>• SMM-klassifikation: 3</li> <li>• Kommentar: Timmer i trekant</li> </ul> |

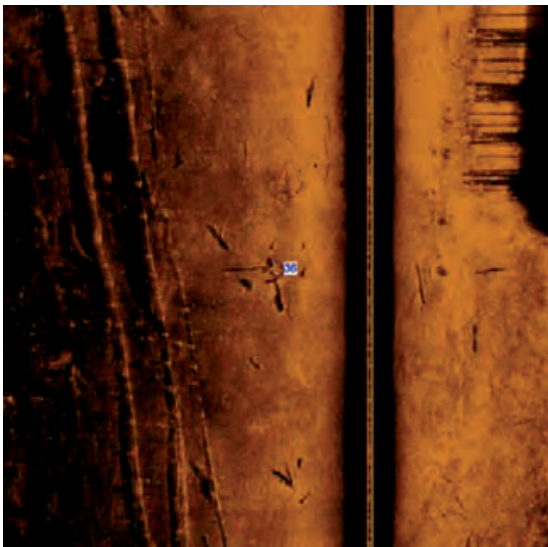
| | <p><i>Clinton Id 36</i></p> <ul style="list-style-type: none"><li>• Position (Lat/Lon Coordinates)<br/>58.2010231018 16.6093215942 (Local)</li><li>• Position (Projected Coordinates)<br/>(X) 156428.23 (Y) 6453677.50</li><li>• Line Name: sonar_data101005181500</li></ul> <p><i>Dimensions</i></p> <p>Classification 1: Okänt föremål, uppstickande</p> <p><i>SMM Id 8</i></p> <ul style="list-style-type: none"><li>• SMM-klassifikation: 2</li><li>• Kommentar: Flera stockar i vinkel</li></ul> |
