## **Projekt Slussen – Vrak och andra fornlämningar under vatten, Konsekvensbedömning, Ny reglering av Mälaren 2011-12-21**

Arkeologisk konsekvensutredning

© 2012 Sjöhistoriska museet  
Arkeologisk rapport 2012:3  
ISSN 1654-4927

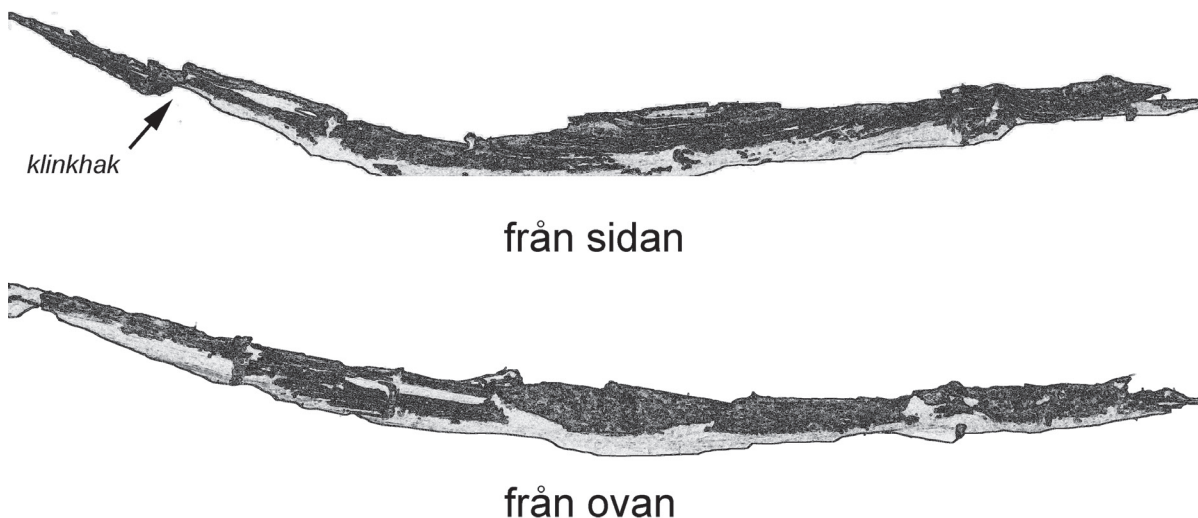
Fig. 11. Spant från klinkbyggd båt funnen vid Vårdshusbryggan. Förmodligen hör spantet till den ej återfunna fartyglämningen Stockholm 648. Ritning Marcus Hjulhammar, Sjöhistoriska museet.

fornlämning Stockholm 648, en fartyglämning, som inrapporterats 1980. Däremot påträffades på ungefär samma läge ett spant som förmodligen hör till fornlämningen (figur 11).

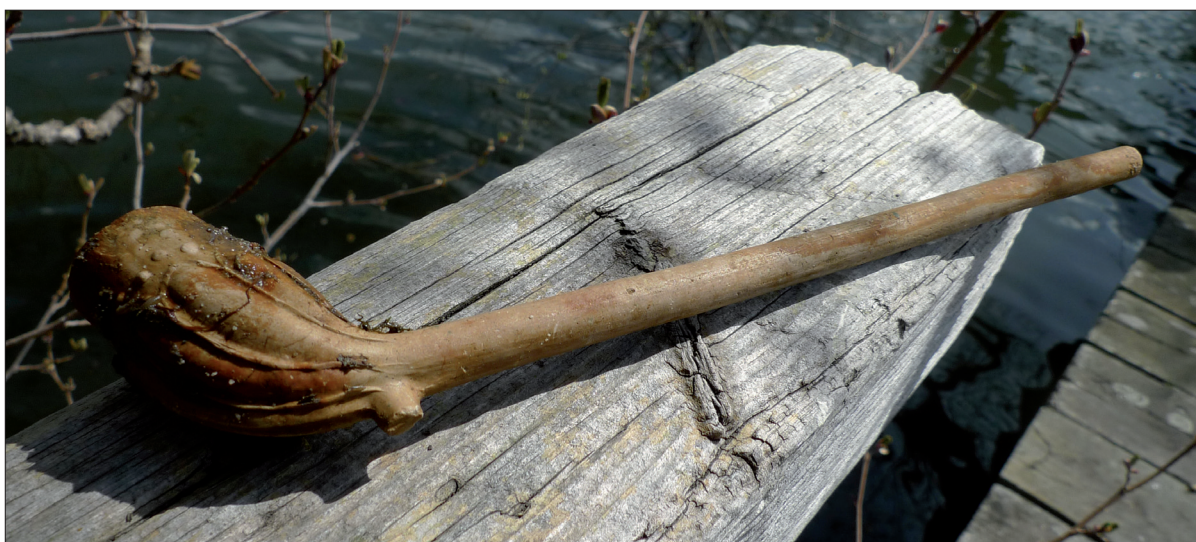
Fig. 12. Kritpipa från 1700-talets senare hälft. Längd 13 centimeter. Foto Marcus Hjulhammar, Sjöhistoriska museet.

Besiktningen påbörjades norr om indikation ”GOM 308” som enligt SSS-analysen utgjordes av en 18 meter lång och sju och en halv meter bred fartygslämning. På grund av att indikationen låg mitt i farleden besiktigades området mot land, där SSS-analysen inte visade några indikationer. Runt Värdshusbryggan låg ett rikt kulturlager i form av föremål från framför allt 1700- och 1800-talen (figur 11–12). Vid besiktningen återfanns inte

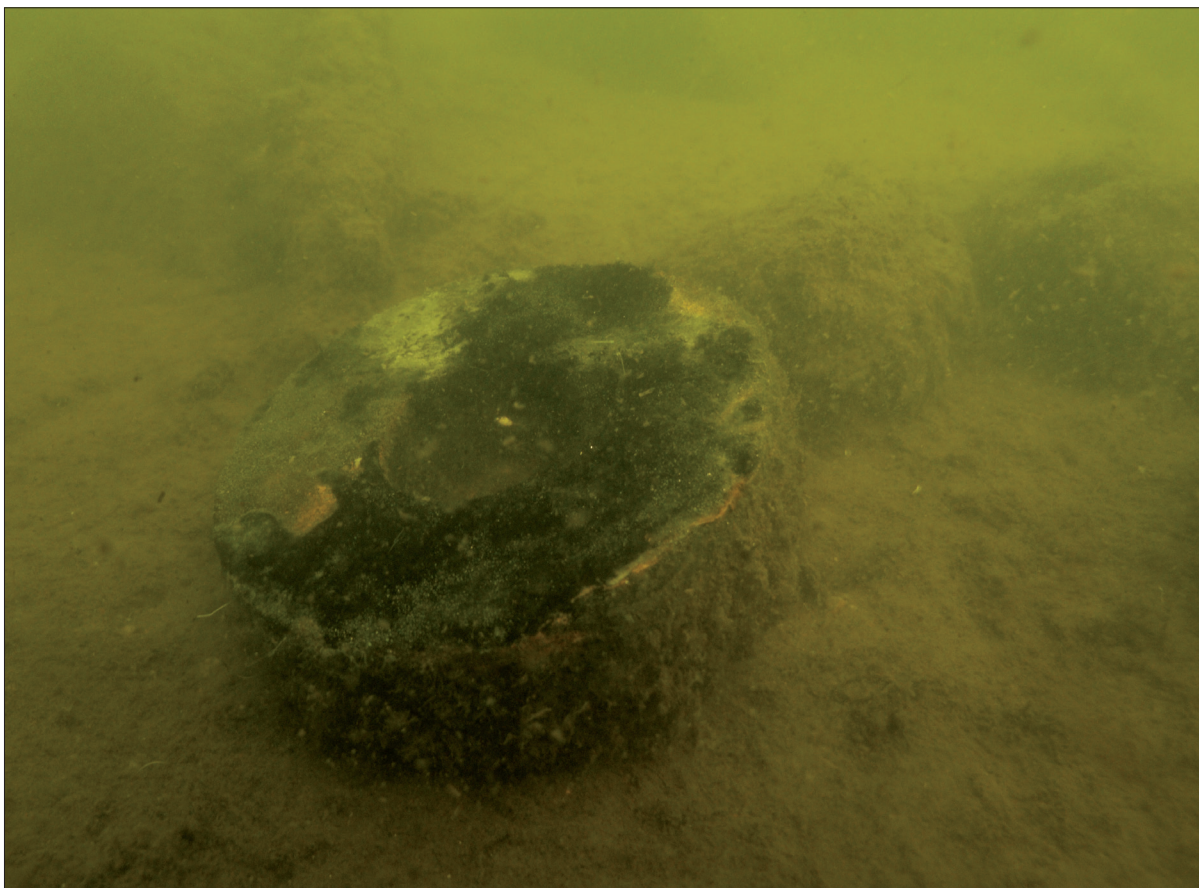
Fig. 15. Lavetthjul till kanon. Foto Jim Hansson, Sjöhistoriska museet.

Besiktningen påbörjades norr om indikationerna "GO 15" (31 × 11,5 m), "GO 16" (32 × 9 m), "GO 17" (23,5 × 8,5 m) och "GO 182" (26 × 10 m) som enligt SSS-analysen utgjordes av fyra fartyglämningar. På botten kunde även ett rikt kulturlager och andra anläggningar konstateras i form av bl.a. pålar (figur 14–15).
