## Vattenledning Vallentuna–Norrtälje

Särskild arkeologisk utredning

Vallentuna och Norrtälje kommun

© 2012 Sjöhistoriska museet  
Arkeologisk rapport 2012:4  
ISSN 1654-4927

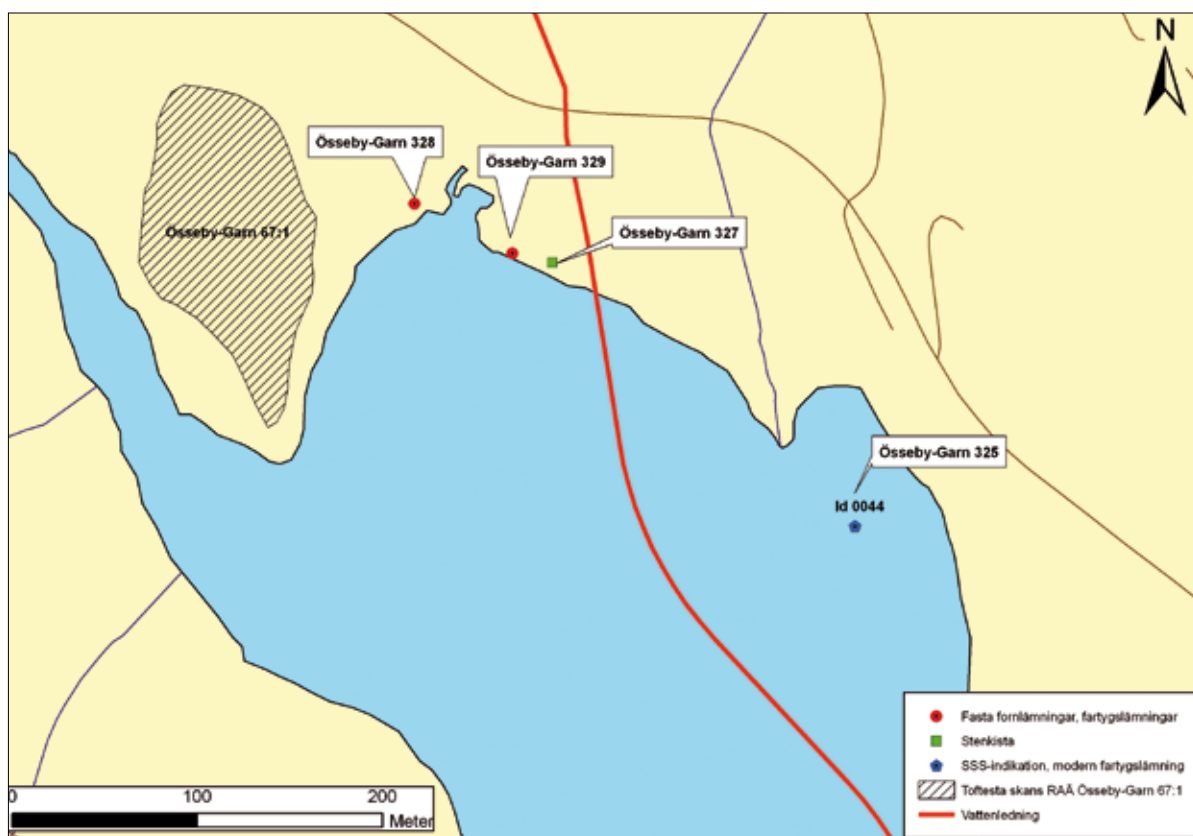
Fig. 2. Översiktskarta över landfästet i norra Garnsviken med påträffade objekt med RAÄ-nr. Källa: Lantmäteriet. Bearbetad av Mikael Fredholm, Sjöhistoriska museet.

I norra Garnsviken påträffades en stenkista med ett tillhörande kulturlager (Össeby-Garn 327).

Vid kartstudier samt dateringar av främst keramik kan denna lämning härledas till ångbåtstrafiken som trafikerade detta område från 1800-talets mitt till en bit in på 1900-talet. I området påträffades även två mindre fartygslämningar. Den ena fartygslämningen är en roddeka (Össeby-Garn 329) med akterspegel. Den andra är en så kallad stockeka (Össeby-Garn 328), en flatbottnad eka med akter- och förspegel (fig. 3). Båda fartygslämningarna är nedsjunkna i sedimenten vilket gjorde det svårt att se detaljer. Baserat på nedbrytningsgrad och byggnadsätt bedöms dessa två fartygslämningar vara äldre än 100

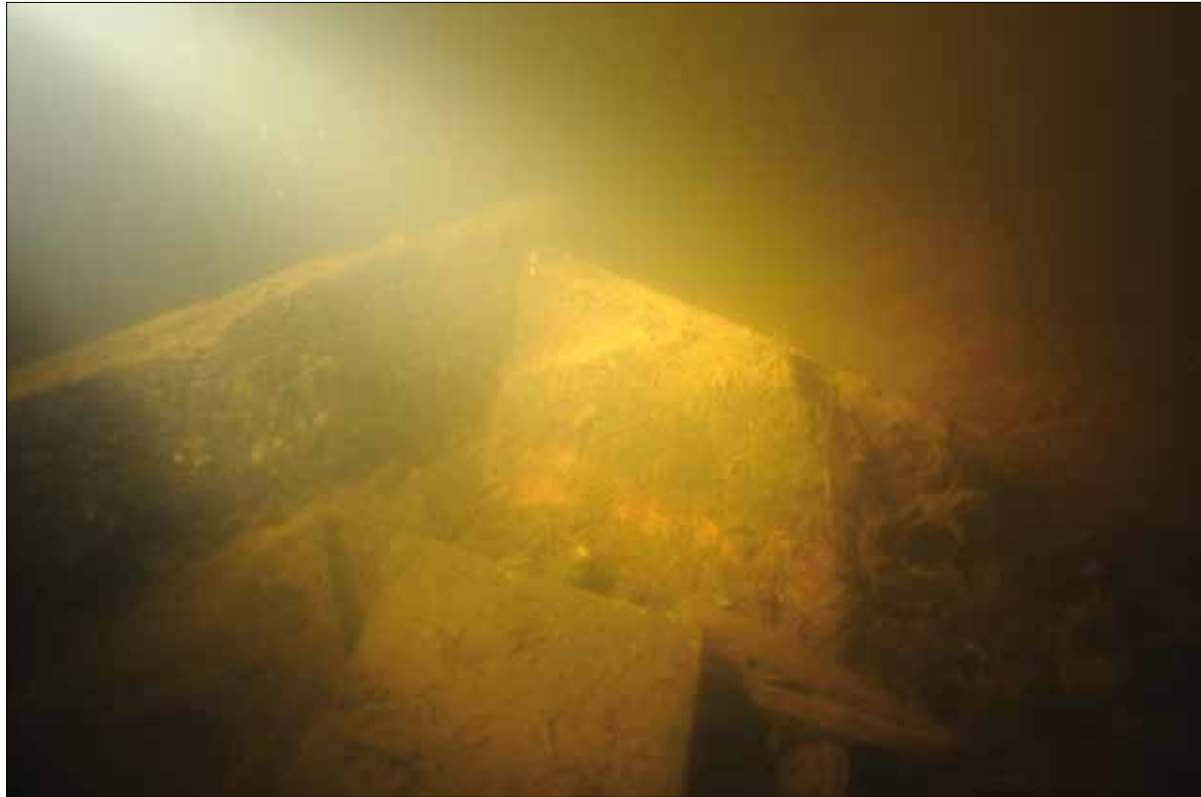
*Fig. 3. Fören på stockekan. Foto: Jim Hansson, Sjöhistoriska museet.*
