## Sonargranskning av likströmsförbindelse mellan Gotland och fastlandet

Arkeologisk förstudie

© 2012 Sjöhistoriska museet  
Arkeologisk rapport 2012:6  
ISSN 1654-4927

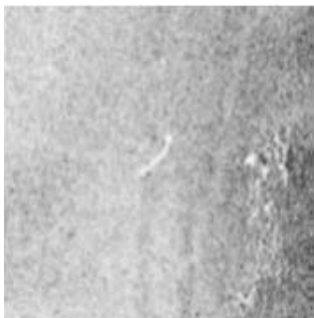
| Sonarbild | Information | Beskrivning |
|---|---|---|
| | MMT ID S-1018<br><br>SWEREF 99 TM<br>N: 6363759<br>E: 600537<br><br>MMT kommentar: Object | Beskrivning sonarbild: Möjligt timmer.<br><br>L: 3.9 m<br>B: 0.3 m<br><br>Klassificering SMM: 3 |

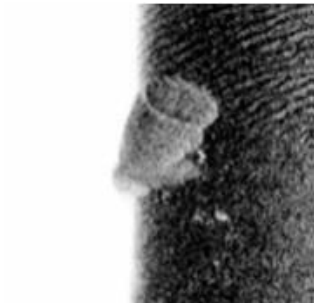
| Sonarbild | Information | Beskrivning |
|---|---|---|
| | MMT ID S-435<br><br>SWEREF 99 TM<br>N: 6369847<br>E: 614440<br><br>MMT kommentar: Possible man-made object | Beskrivning sonarbild: Okänt objekt eller sten.<br><br>L: 13.7 m<br>B: 7.5 m<br><br>Klassificering SMM: 3 |

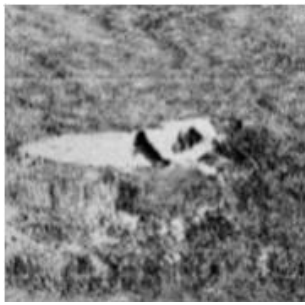
| Sonarbild | Information | Beskrivning |
|---|---|---|
| | <p>MMT ID S-457</p> <p>SWEREF 99 TM<br/>N: 6372643<br/>E: 618658</p> <p>MMT kommentar: Possible man-made object</p> | <p>Beskrivning sonarbild: Okänt objekt eller sten.</p> <p>L: 14.7 m<br/>B: 8.4 m</p> <p>Klassificering SMM: 3</p> |

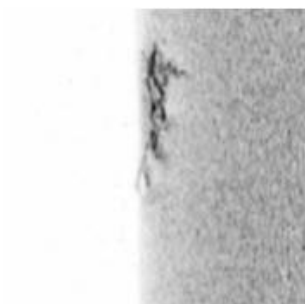
| Sonarbild | Information | Beskrivning |
|---|---|---|
| | <p>MMT ID S-55</p> <p>SWEREF 99 TM<br/>N: 6369098<br/>E: 609830</p> <p>MMT kommentar: Bedrock outcrop</p> | <p>Beskrivning sonarbild: Okänt objekt eller sten.</p> <p>L: 2.4 m<br/>B: 3.7 m</p> <p>Klassificering SMM: 3</p> |

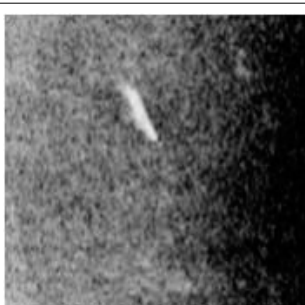
| Sonarbild | Information | Beskrivning |
|---|---|---|
| | <p>MMT ID S-570</p> <p>SWEREF 99 TM<br/>N: 6387611<br/>E: 689375</p> <p>MMT kommentar: Object</p> | <p>Beskrivning sonarbild: Ett troligt skeppstimmer eller köl synlig på ROV-film.</p> <p>L: 6,8 m<br/>B: 0.6 m</p> <p>Klassificering SMM: 2</p> |

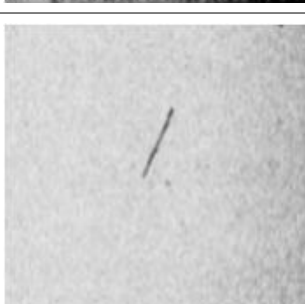
| Sonarbild | Information | Beskrivning |
|---|---|---|
| | <p>MMT ID S-7</p> <p>SWEREF 99 TM<br/>N: 6383858<br/>E: 672372</p> <p>MMT kommentar: Elongated object</p> | <p>Beskrivning sonarbild: Möjligt timmer eller balk, liknande objekt 50m SO.</p> <p>L: 6.5 m<br/>B: 0.7 m</p> <p>Klassificering SMM: 3</p> |

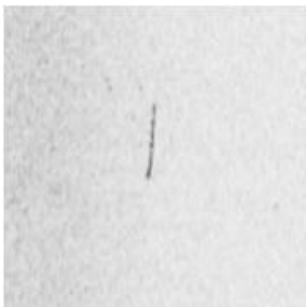
| <b>Sonarbild</b> | <b>Information</b> | <b>Beskrivning</b> |
|---|---|---|
| | MMT ID S-719<br><br>SWEREF 99 TM<br>N: 6384005<br>E: 672304<br><br>MMT kommentar: Object | Beskrivning sonarbild: Avlångt objekt,<br>Möjligt timmer eller balk, ev. samman-<br>hörande med området runt S-103 (dump-<br>hög?)<br><br>L: 8.2 m<br>B: 0.1 m<br><br>Klassificering SMM: 3 |
