Sundsvallsfjärden

Arkeologisk utredning

Sundsvalls kommun

© 2012 Sjöhistoriska museet
Arkeologisk rapport 2012:8
ISSN 1654-4927

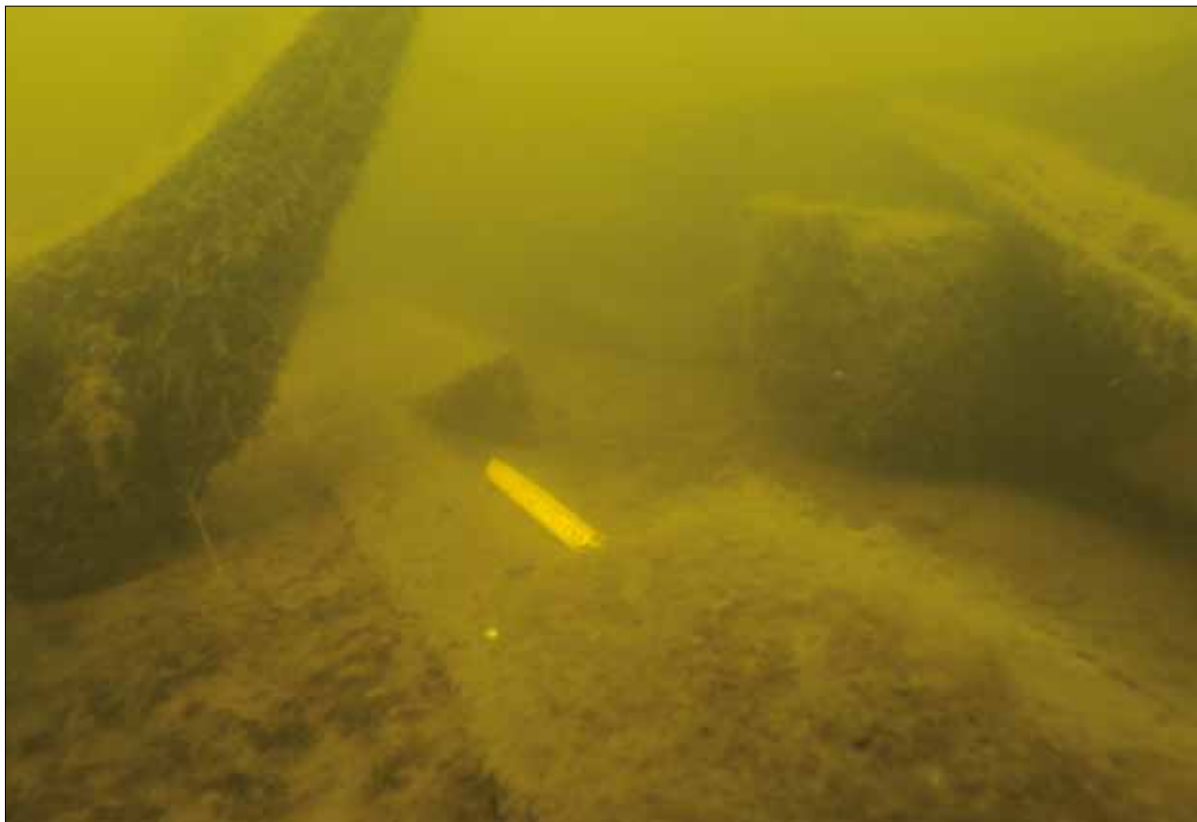
Fig. 4. Nedre delen av pråmroten till vänster. I nederdelen syns det längskeppsgående timret med urtag för bottenstocken till höger. Foto: Patrik Höglund, Sjöhistoriska museet.

Själva botten på lämningen har delvis varit svår att urskilja i sedimenten. I botten finns längskeppsgående plankor som bildar en bordläggning. Tvärs denna ligger grova bottenstockar med cirka 50 centimeters mellanrum. Längs kanten på botten längsidor ligger ett grovt timmer med urtag för bottenstockarna och pråmrötternas nederdelar (fig. 4). På långsidorna finns det ett, bitvis två, längskeppsgående förstärkningstimmer som ligger på bottenstockarna cirka 10–20 centimeter från skrovsidan. Den yttre av dessa har grunda urtag för pråmrötterna. Skrovsidorna har haft en svag lutning utåt. Det finns inga spår av de hörnplåtar som kan ses på historiska bilder och även iakttagits på pråmlämningar i Tunadal (Hansson 2012:17). De kan möjligen ligga under sedimenten. På pråmlämningen togs fem prover för dendrokronologisk analys. Samtliga prover var av furu och två av dessa kunde dateras, det ena med fällningsåret 1892 ± 25 år (virket fällt i Ångermanland eller Västerbotten) och det andra till 1920 ± 5 år (virket fällt i Jämtland eller Medelpad).

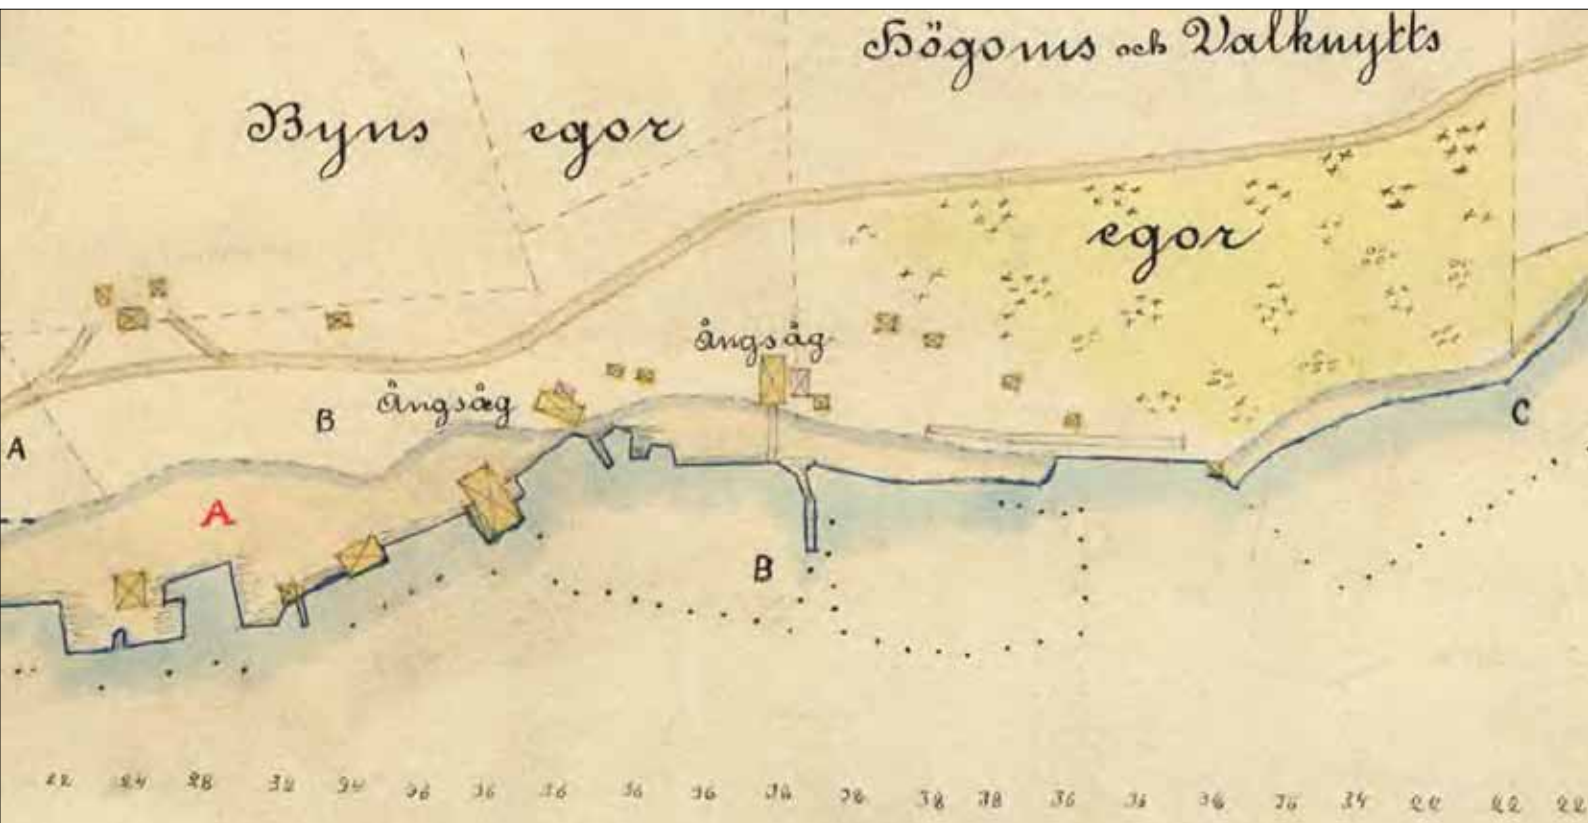
Fig. 5 Karta från 1886 över Sundsvallsfjärdens norra sida. Beskuren. Källa: Lantmäteriet.

I det norra undersökningsområdet finns ett stort antal pålar och det har inte gått att avgränsa eller definiera Raä 116 inom ramen för denna undersökning. På en karta från 1886 syns timmerbommar, bryggor och kajanläggningar. Sannolikt har dessa och andra anläggningar anlagts, byggts ut och förändrats under olika perioder och därmed avsatt ett stort antal lämningar i form av pålar på botten. Vid en jämförelse med kartmaterial från 1880-talet syns det även att området till vissa delar har fyllts ut med schaktmassor (Fig. 5 samt Alopaeus, Jansson & Johansson 1997:3). Det är möjligt att den del där proverna till strandskoningen togs är utfylld just åren efter 1900. Att pålområdet och strandskoningen fått två inom sig skilda dateringar kan ha att göra med två olika anläggningsperioder eller att gammalt virke återanvänts. Det är känt

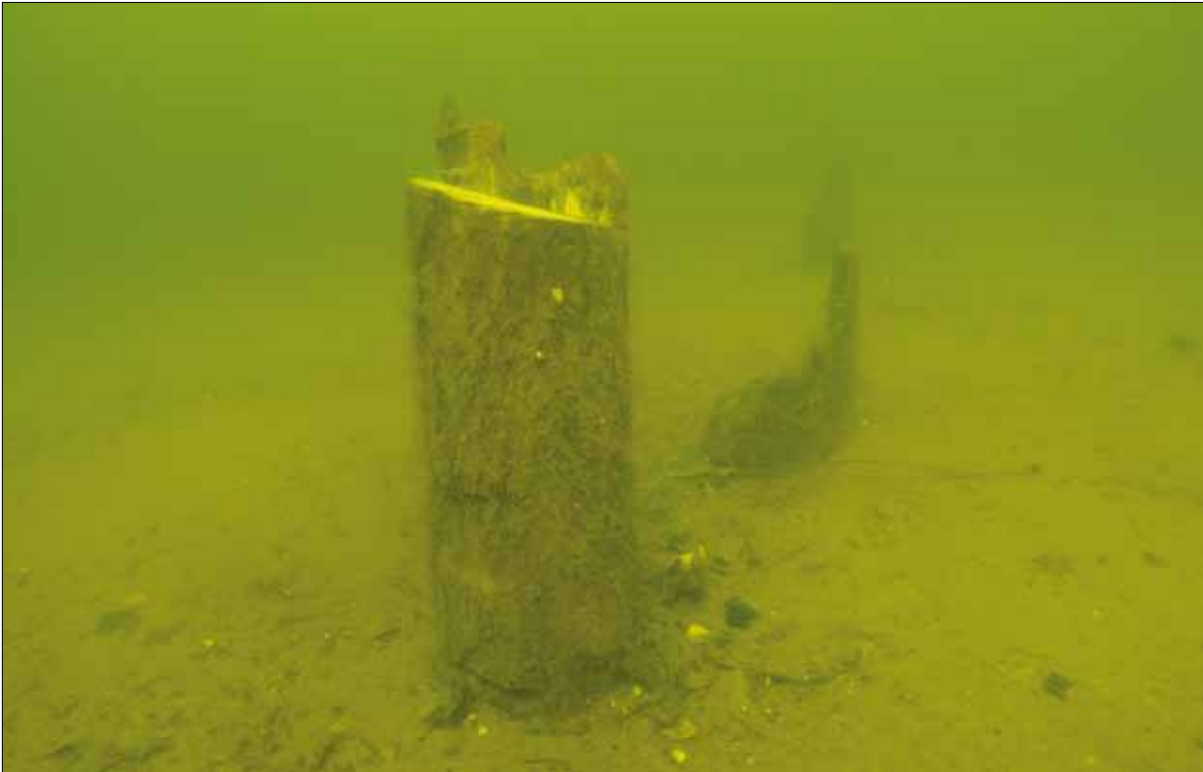
Fig. 7. Raä 113/ Id 14, pålar till trolig dykdalb. På pålen i förgrunden har ett träprov tagits. Foto: Patrik Höglund, Sjöhistoriska museet.

Vid denna undersökning påträffades tre förmodade dykdalber i det södra undersökningsområdet. I området var tidigare känt en eventuell dykdalb (Raä 113). Flera andra pålkoncentrationer omnämns i MDT:s rapport, men med alternativa tolkningar. På fem meters djup i områdets västra del påträffades de fyra pålar som sannolikt utgör Raä 113. Tre av dessa står i rad, är raka, kraftigt eroderade och sticker upp cirka 20–40 centimeter över botten (fig. 7). Den fjärde står snett och sticker upp drygt två meter och har slitmärken efter förtöjningsgods. Pålarna är cirka 20–25 centimeter i diameter. Lämningen kan möjligen utgöra resterna av en dykdalb. En alternativ tolkning är att den utgör en del av den flytbomsanordning som kan ses på 1886 års karta (se fig.12). Tre prover, alla av gran, togs för datering. Ett prov kunde dateras till 1847/48. Proveniensen är mellersta Norrland.

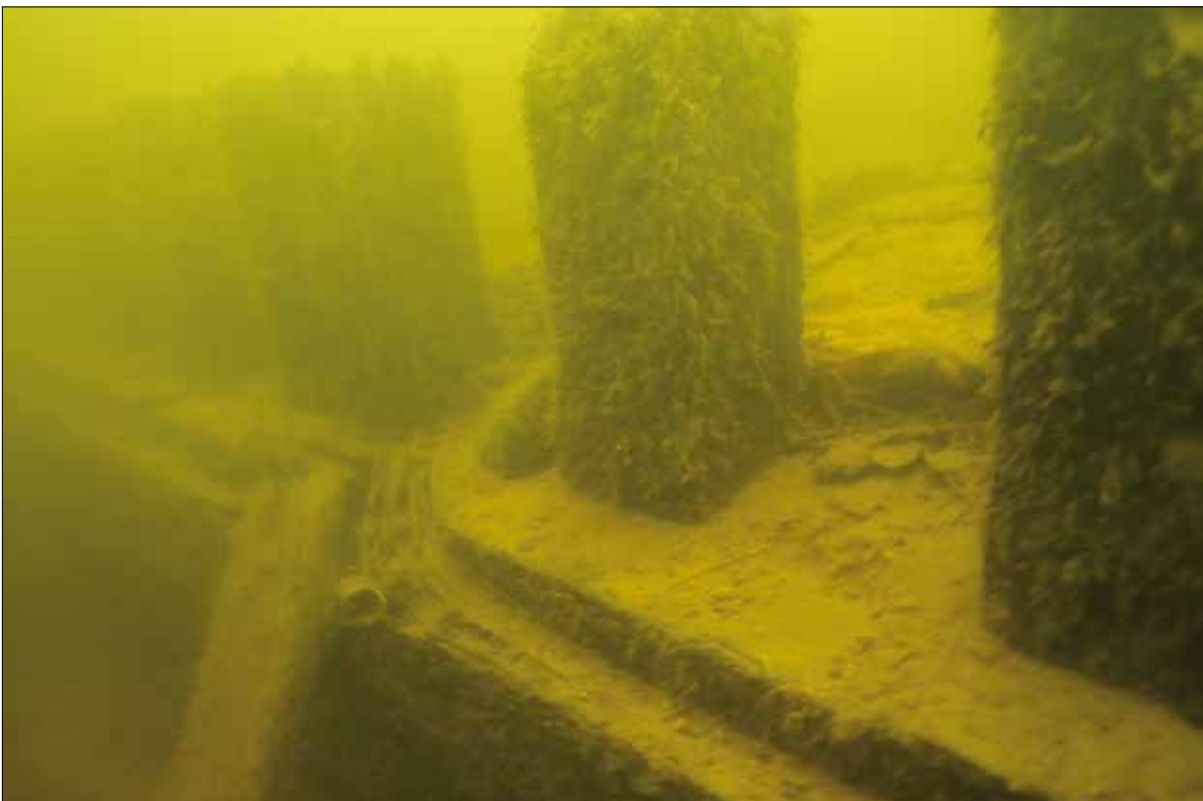
Fig. 8. Raä 111/Id 11. "Kajvraket", med möjliga spant som sticker upp. Foto: Patrik Höglund, Sjöhistoriska museet.

I strandkanten, ungefär mitt i det södra området undersöktes den tidigare kända fartygslämningen Raä 111. Största delen förefaller begravd under fyllnadsmassor, fram sticker endast en fartygs-sida. I området utanför lämningen påträffades två knän. Ett av dessa, 90 centimeter långt och 62 brett, bärgades för provtagning men återdeponerades sedan. Den synliga delen av fartygslämningen är 11,4 meter lång och sticker upp en till två meter ur sedimenten/fyllnadsmassorna. Bordläggningen är dubbel, varav de inre borden är cirka 19 centimeter breda och de yttre cirka 23 centimeter. Borden är cirka 5 centimeter tjocka. Antalet synliga bord är två till fyra stycken. Antalet bevarade spant uppgår till minst 25, varav en del är kraftigt eroderade eller delvis dolda av sedi-

ment. Det inbördes avståndet mellan spanten är mellan 5–20 centimeter. Innanför bordläggningen sticker grova timmer lodrätt ner. Dessa har tolkats som någon form av spant. Ett av spanten bärgades för provtagning och uppmättes till en omkrets av cirka 22×18 centimeter och en bevarad längd om cirka 80 centimeter, varav endast hälften varit synlig ovan sedimenten. Tappen i spantets nederdel är 8×6 centimeter (se fig. 9) Spår av tjära och järnspikar kunde konstateras. Lämningens östra ände är kraftigt skadad vilket möjligen kan ha orsakat förlisningen. Knappt tre meter från lämningens västra ände finns en mindre skada. Inga spår av innergarnering kunde konstateras, men det är möjligt att garnering finns under sedimenten.

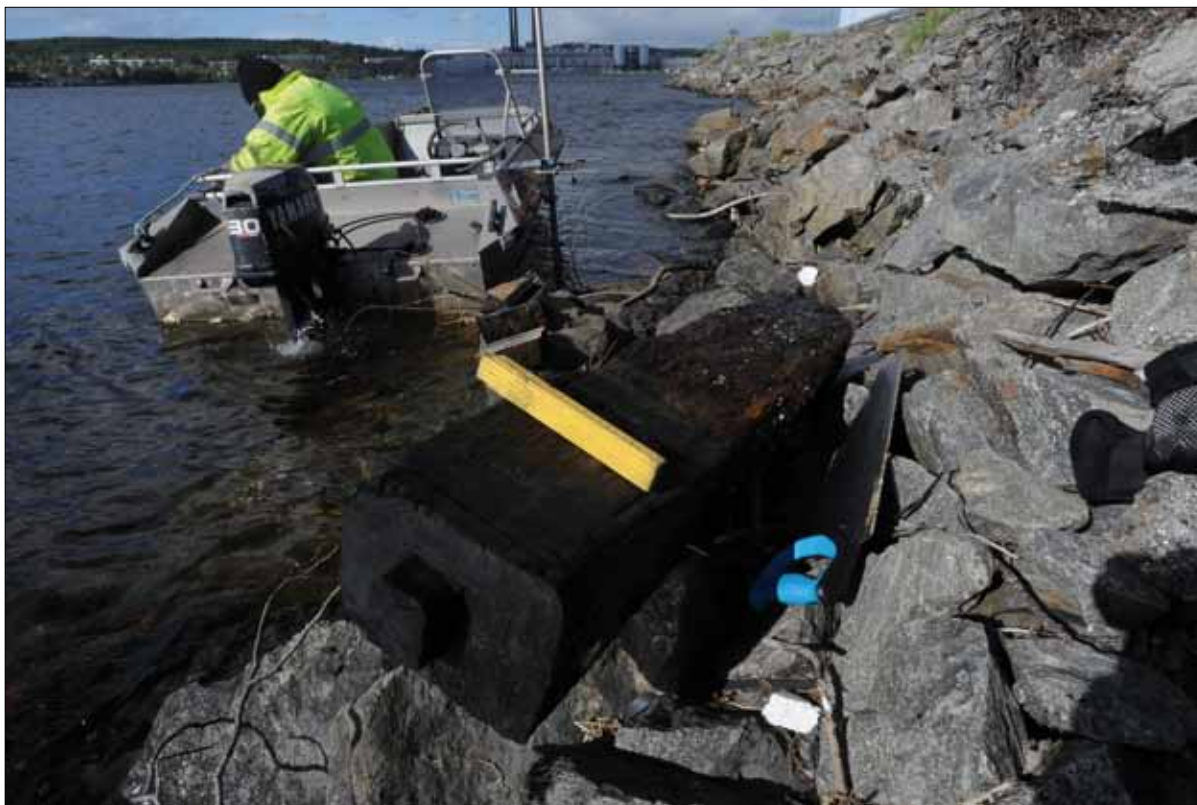
Fig. 9. Raä 111/Id 11. "Kajvraket", bärgat spant med tapp i botten. Foto: Patrik Höglund, Sjöhistoriska museet.

Fem prover för dendrokronologisk analys togs, varav två på de ovan nämnda knäet och spantet. Knäet var av furu, men gick inte att datera. Spantet var av samma träslag och daterades till 1870 ± 3 år. En bordläggningsplanka av furu fick dateringen 1878 ± 5 år. Ytterligare ett spant, i detta fall av gran, daterades till efter 1794. Det femte provet, en bordläggningsplanka av furu gick inte att datera. Virket är fällt i Dalarna eller södra Norrland.

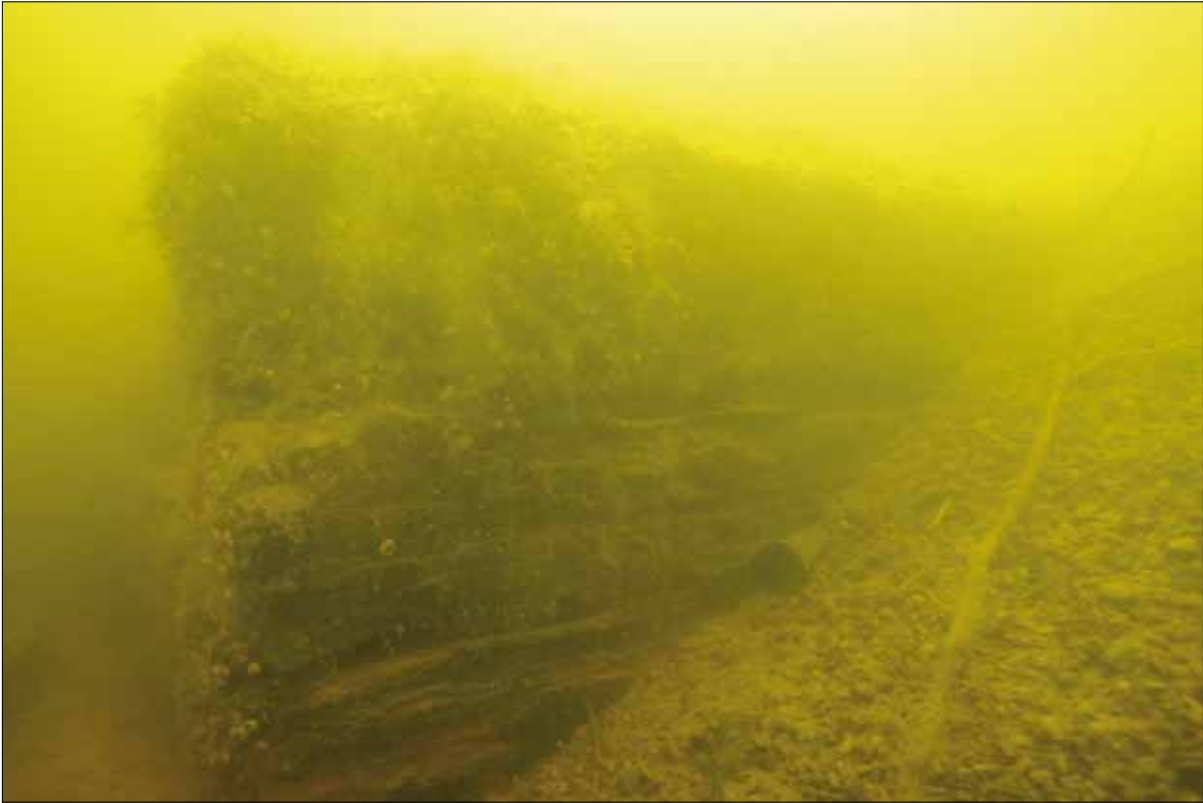
Fig. 10. Raä 111/Id 11. Nordvästra hörnet av "Kajvraket". Till höger fyllnadsmassor. Foto: Patrik Höglund, Sjöhistoriska museet.

Vid en första anblick förefaller lämningen utgöra någon form av kajkonstruktion, men på grund av att den är drevad mellan bordplankor och laskar bör det innebära att den flutit. Lämningen utgör sannolikt resterna efter en pråmliknande fyrkantig konstruktion, kanske någon form av ponton.

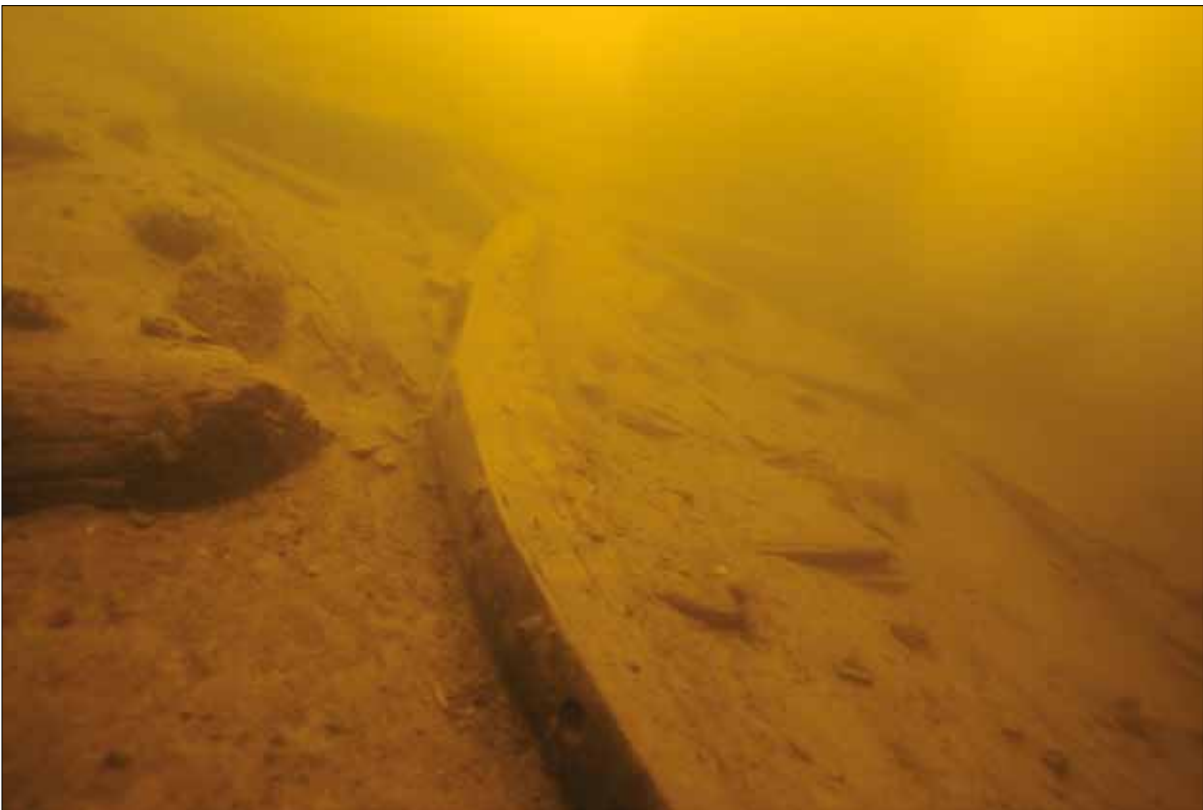
Fig. 11. Id 8, Spant tillhörande nya "Nya vraket". Foto: Patrik Höglund, Sjöhistoriska museet.

Något utanför undersökningsområdets östra avgränsning påträffades en tidigare okänd fartygslämning på cirka två meters djup. Delar av lämningen sticker fram ur en brant erosionskant delvis bestående av fyllnadsmassor. Tre spant och två troliga bordläggningsplankor är synliga. Två av spanten har tydliga klinkhak. Inga lämpliga prover för dendrokronologisk analys kunde tas.
