## Fyrkantspråmar vid Tunadal

Särskild arkeologisk undersökning

Fillaviken i Alnösundet, Tunadal

© 2013 Sjöhistoriska museet  
Arkeologisk rapport 2013:3  
ISSN 1654-4927

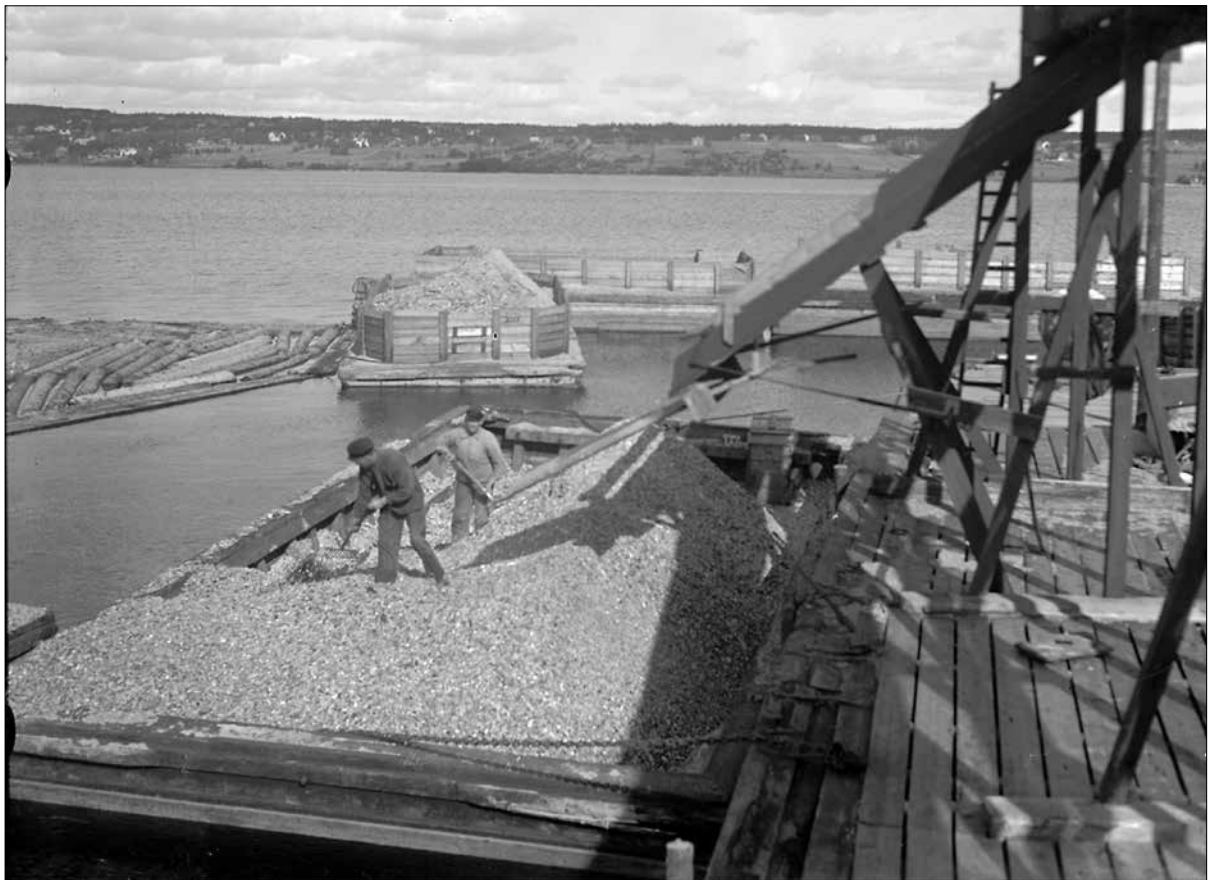
*Fig. 3. Arbetare fyller fyrkantspråmar med sågspill. Fotografi daterat 1937. SCA:s arkiv. Fotograf okänd.*

Pråmarna vid sågverken har tydligen använts för läktring av fartyg uppankrade på redden. (Läktring innebär lastning eller lossning av fartyg med hjälp av mindre pråmar, så kallade läktare, som kan gå på grundare vatten än lastfartyget.) I Tunadal vars hamn var för grund för att de stora skeppen skulle kunna angöra vid kaj har man använt sig av denna metod innan man i mitten av 1900-talet anlade betongkajer (fig. 3 och fig. 4).

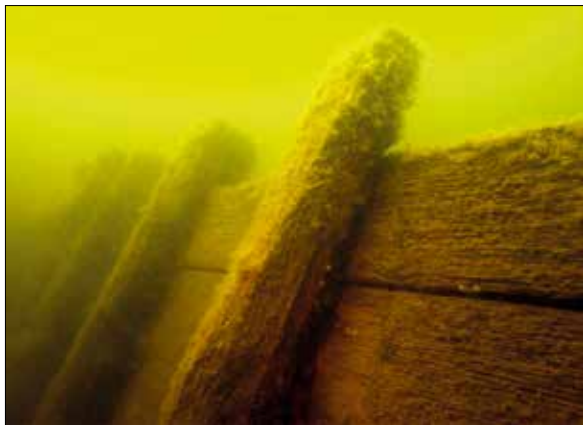
Fig. 10. Id 9. Pråmrötterna med deras grovt respektive plant bilade sidor. Den plana sidan ligger mot bordläggningen. Foto: Jim Hansson, Sjöhistoriska museet.

Kortsidorna har sju spant som är cirka 0,9×0,9×1,7 meter. Avståndet mellan pråmrötterna är mellan 0,5 och 0,7 meter. Pråmrötterna är jämnt bilade i bakkanten mot bordläggningen medan de andra sidorna är mer grovt bilade (fig. 10).

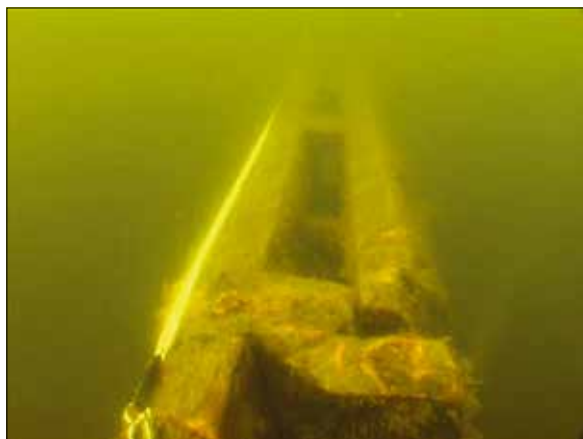
Fig. 11. Id 9. Hörnstolpen med bilade kanter. Foto: Patrik Höglund, Sjöhistoriska museet.

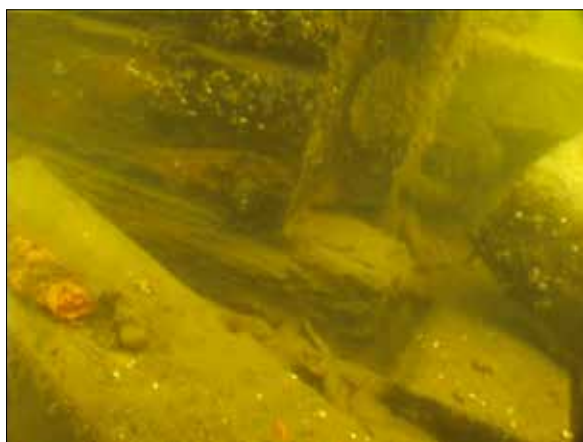
Fig. 12. Id 9. Det kraftiga timret med den stående hörnstolpen. Foto: Patrik Höglund, Sjöhistoriska museet.

Lutningen på kortsidornas skrov är cirka 8 grader. Långsidornas lutning är cirka 13 grader. I ytterhörnorna är bordläggningsplankorna sammanfogade med ett kraftigare timmer (kallad hörnrot) som är uttagen för innergarneringen samt planbilad för bordläggningen (fig. 11). I den nedre kanten av den stående hörnroten sitter ett kraftigt timmer i samma nivå som bottenstockarna (fig. 12).

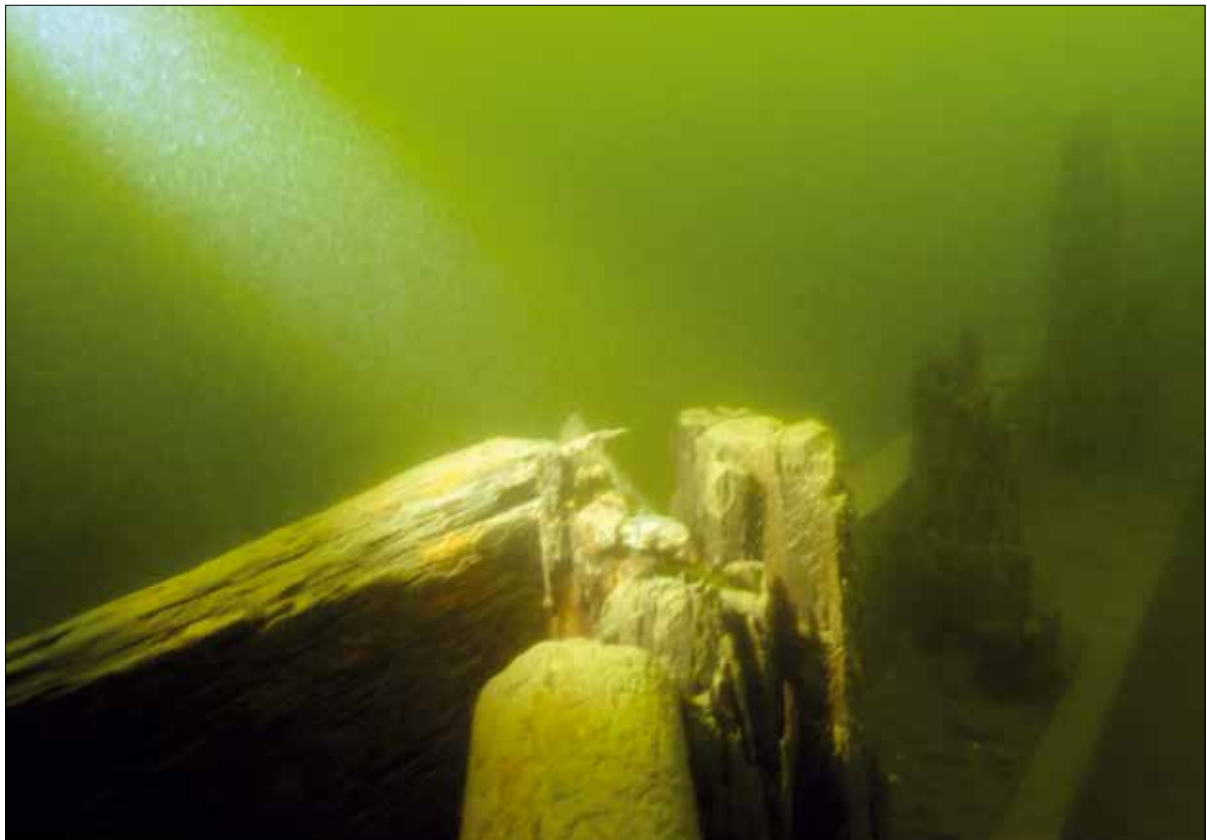
Fig. 14. Id 18. Notera de kraftigt eroderade pråmrötterna samt förstärkningen som syns närmast i nederkant på bilden. Foto: Jim Hansson, Sjöhistoriska museet.

mellan skrovsidan och den inre plankan för att kompensera att de har försvagats (fig. 14). Det sitter även en plankan mitt på det inre skrovet på den södra långsidan, vilken troligen tillkommit samtidigt som de förstärkande spanten satts på plats (fig. 15).

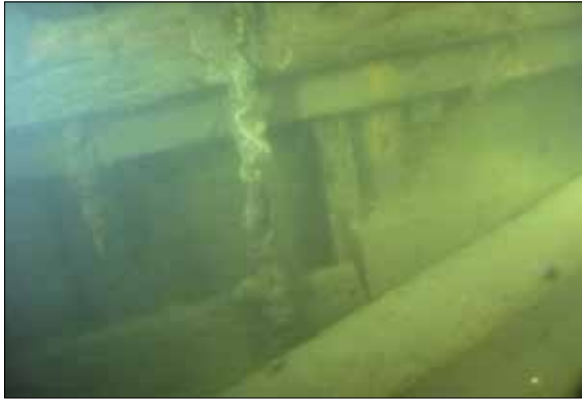
Fig. 15. Id 18. Den övre inre plankan samt den underliggande förstärkande plankan. Notera även de förstärkande spanten innanför dessa. Foto: Patrik Höglund, Sjöhistoriska museet.

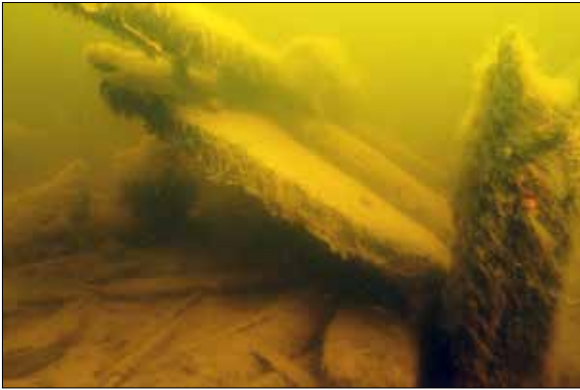
Fig. 18. Id 28. En av skeppssidorna som kollapsat utåt. Foto: Jim Hansson, Sjöhistoriska museet.

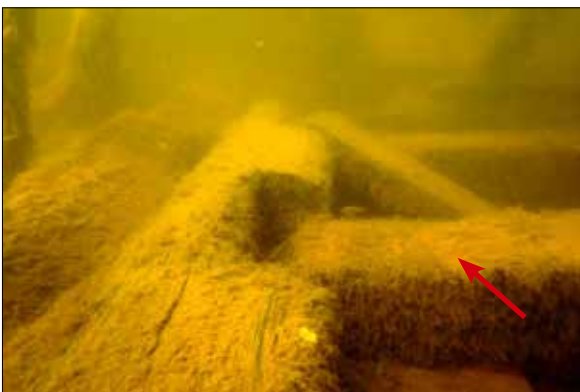
Fig. 20. Id 28. En yttre balk med urtag för en bottenstock. Notera även det rostiga spåret (röd pil) efter en järnbult som har förankrat en av pråmrötterna på en bottenstock. Foto: Jim Hansson, Sjöhistoriska museet.

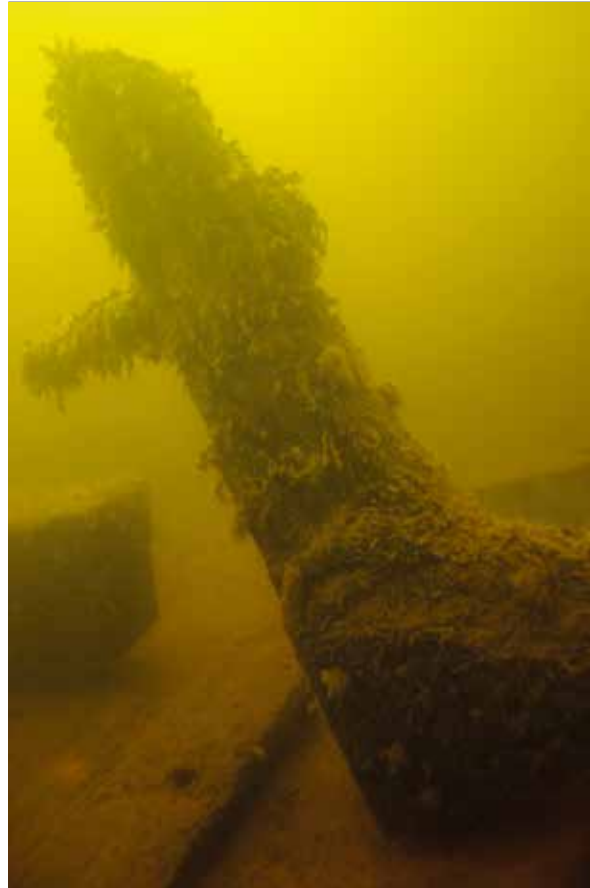
Fig. 19. Id 28. En järnbult fäst i en pråmrot som i sin tur varit fäst i en bottenstock. Foto: Jim Hansson, Sjöhistoriska museet.

Ytterhörnorna på skeppssidorna är i stort sett bevarade vilket gör att det går att bestämma fartygslämningens storlek någorlunda. Hörnen i de grövre samborden är laskade åt båda håll i en teknik som liknar knuttimring. Skeppsdelen är sammanfogade med både järnspik och järnbultar (fig. 19).
