# Fartygslämningar på Blasieholmen

Arkeologisk förundersökning i form av schaktkontroll

samt särskild arkeologisk undersökning

© 2014 Sjöhistoriska museet  
Arkeologisk rapport 2014:16  
ISSN 1654-4927

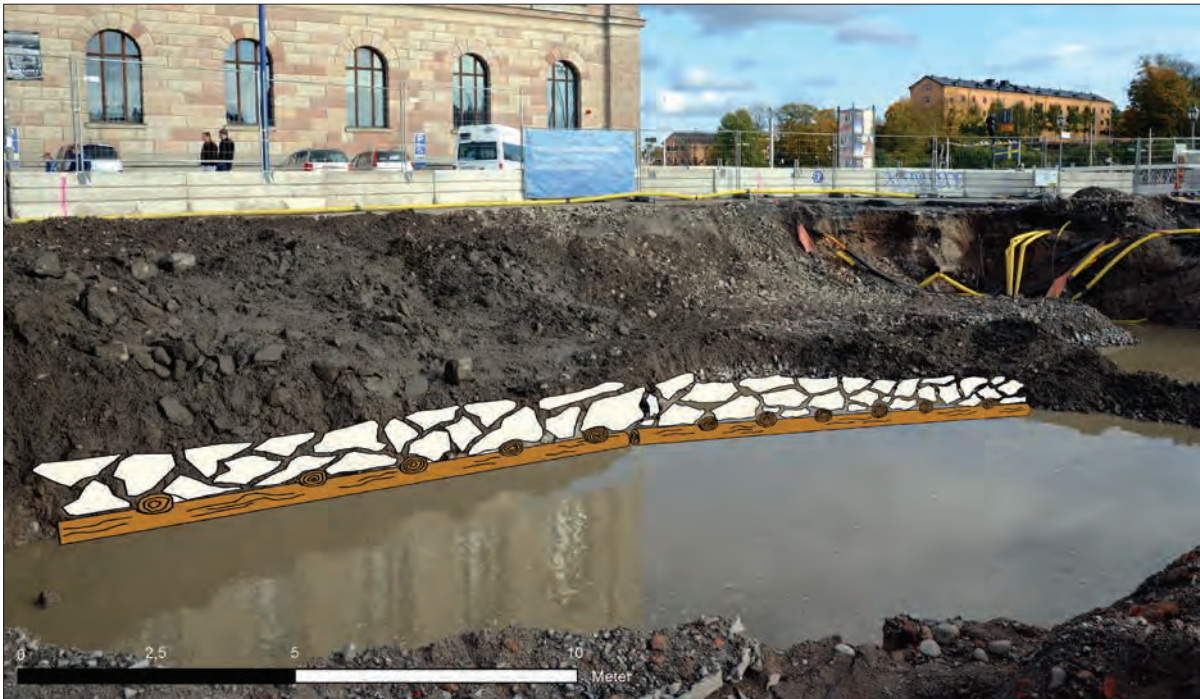
Figur 11. Vattenfylldt schakt utanför Nationalmuseum med en grov rekonstruktion av det som tolkats som en ramp. Bild och rekonstruktion: Jim Hansson, Sjöhistoriska museet.

Under den cirka metertjocka stenpackningen påträffades ett stort antal stockar. Enligt grävmaskinisten låg stockarna i princip dikt an mot varandra som en bädd. Under dessa fanns tvärgående timmer som låst hela konstruktionen. De stockar som grävdes upp hade flera urtag som tolkats som att det varit en form av korstimmerskonstruktion. Några pålar hade även spetsiga ändar, detta tolkas som att bädden vilat på stående nedslagna pålar. Därefter har ett varv med lig-gande stockar byggts ovanpå. På hela bädden har därefter en kompakt stenpackning anlagts. Ingen början eller slut av anläggningen kunde avgöras. Inte heller riktningen gick att avgöra. Efter dokumentation av stockar samt interjuver av byggnadsarbetarna kunde en enkel rekonstruktion göras (figur 11).

Anläggningen utgör minst hela schaktets längd, det vill säga cirka 25 meter. Det sluttande partiet börjar efter cirka tio meter. Konstruktionen skiljer sig markant från rustbädden och de övriga kajanläggningar som påträffats inom undersökningsområdet.

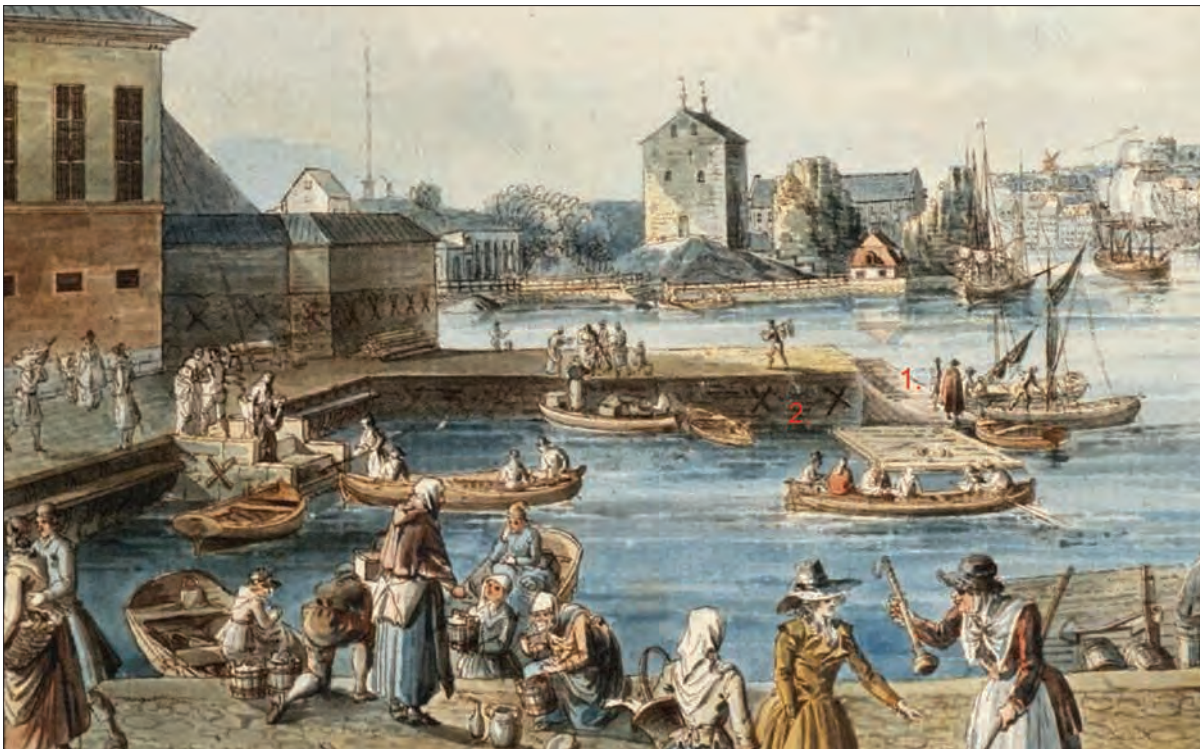
Figur 12. Målningen visar hur livet längs kajerna kunde se ut under slutet av 1700- talet. 1. Visar rampen som verkar vara avsedd, dels för tvättbryggan som flyter nedanför och dels för avlastning av skeppens laster av fisk. Kanske är det så att den påträffade rampen är denna som då troligen byggdes i samband med att Sillhofet inrättades på 1780- talet 2. Visar ankarjärnen i kajen. Likadana påträffades vid den framgrävda kajskoningen strax nordväst om rampen vid Nationalmuseum. Målning (beskuren): Johan Fredrik Martin 1790. Stockholmskällan, <http://www.stockholmskallan.se/Soksida/Post/?nid=7427>. 2014-02-05. Rättigheter: <http://creativecommons.org/licenses/by-nc-sa/2.5/se/> 2014-03-10. Bearbetad av: Jim Hansson, Sjöhistoriska museet.

en kajkonstruktion som byggdes under 1780-talet. Alltså samtidigt som rustbädden och Sillhövets anslades. På figur 12 kan man se en kallmurad kaj med liknande ankarjärn. Det är stor sannolikhet att det är delar av denna kaj som kom fram vid schaktningarna (figur 14).

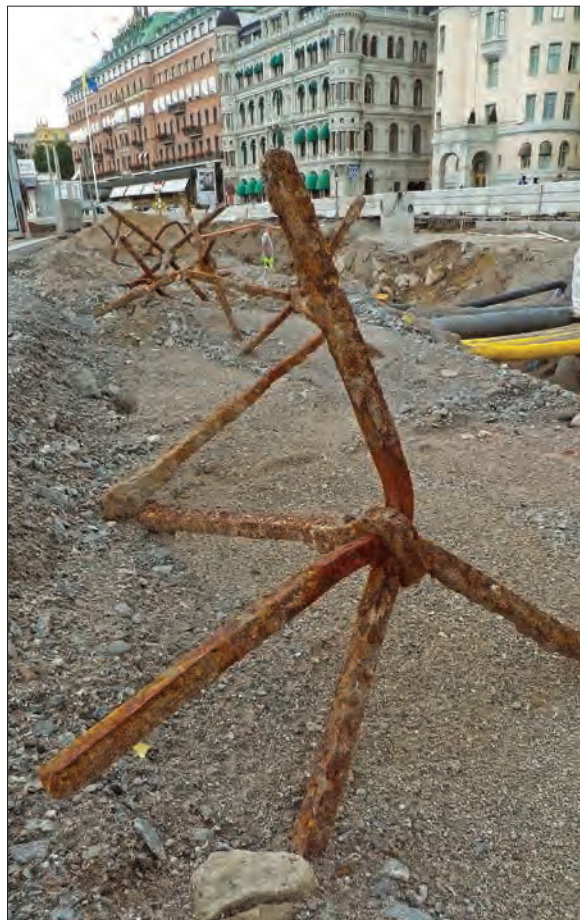
Figur 13. Påträffade ankarjärn. Foto: Jim Hansson, Sjöhistoriska museet.

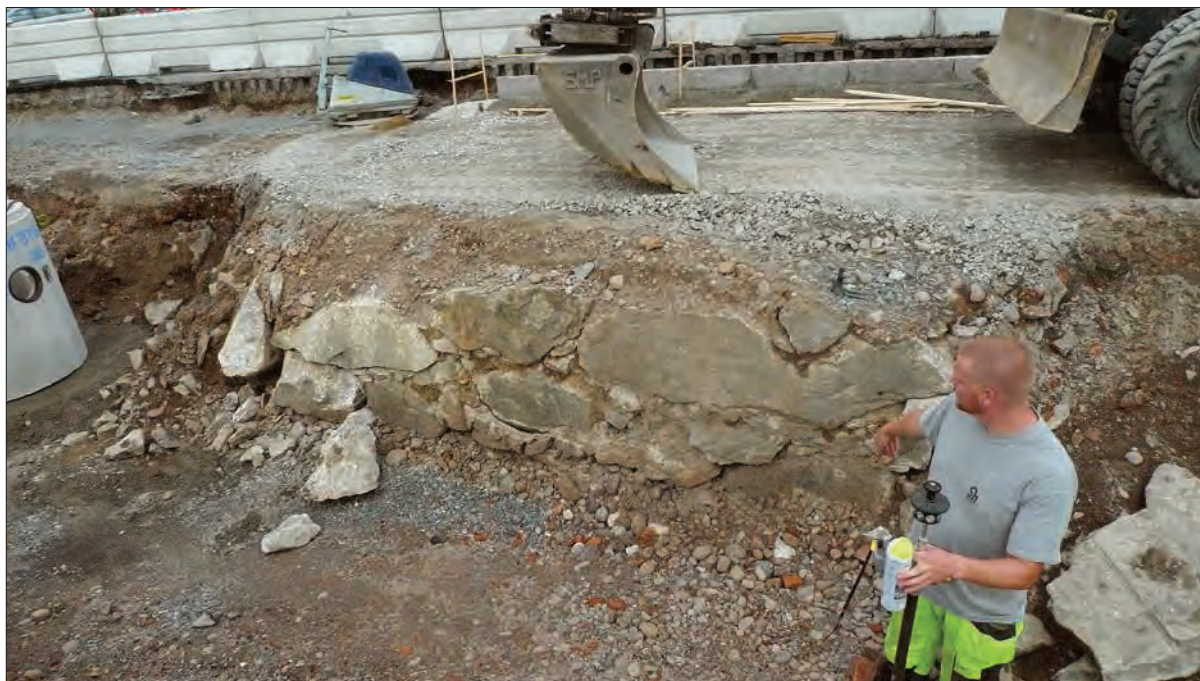
Figur 14. Kvarvarande del av den kallmurade kajskoningen efter schaktningarna. Foto Jim Hansson, Sjöhistoriska museet.

Kajskoningen framkom vid schaktningarna för sopsugen. Anläggningen var cirka fem meter lång och uppskattningsvis cirka en meter hög. Kajskoningen bestod av en kallmurad mur med ankarjärn som höll stenarna på plats. Stenarna mätte mellan 0,2 och 1 meter. Ankarjärnen var redan bortgrävda och låg placerade på schaktkanten när Sjöhistoriska museet anlände (figur 13). Måtten på ankarjärnen var cirka 1 meter mellan flyna och dragjärnet mätte cirka 2 meter. Skoningen låg förhållandevis högt upp i lagerföljden, mellan 1–0,5 meter under dagens gatunivå. Troligen är detta

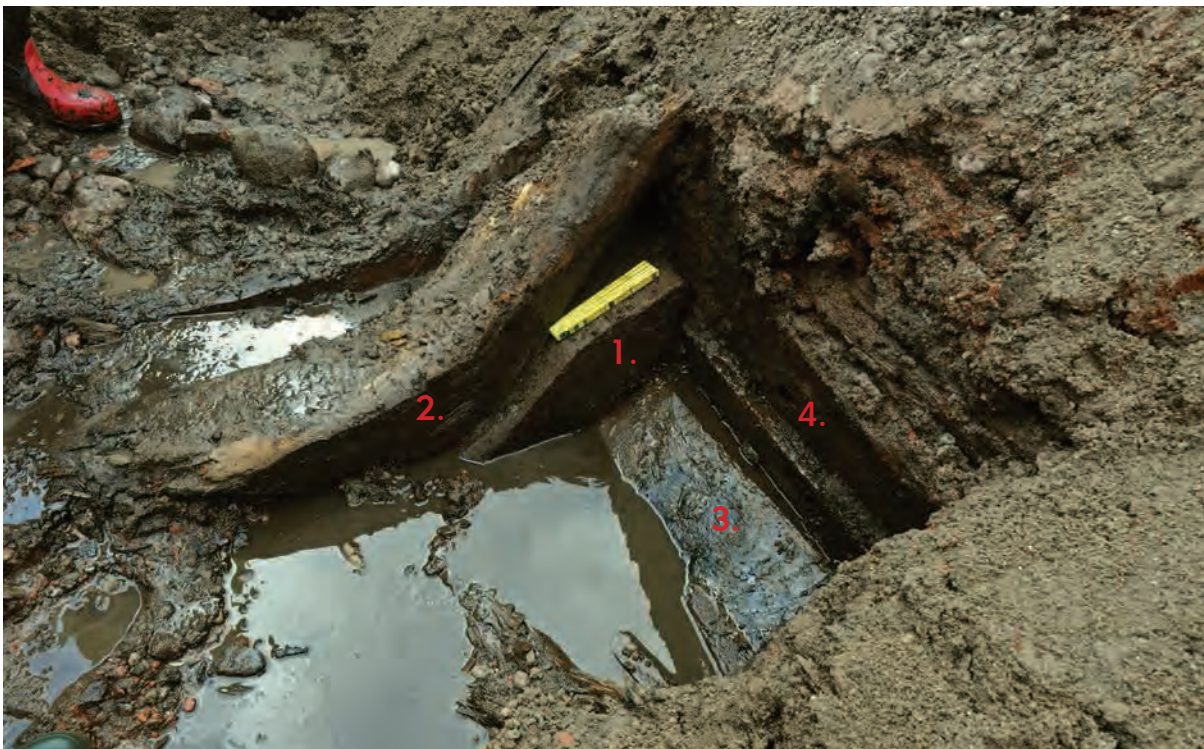
Figur 19. Fyllnadstimret (1) syns tydligt under bottenstocken (2). Den i sin tur vilar på kölen (3) som också syns på bilden. Bordläggningen på styrbords sida skymtar också i schaktkanten (4). Foto: Jim Hansson, Sjöhistoriska museet.

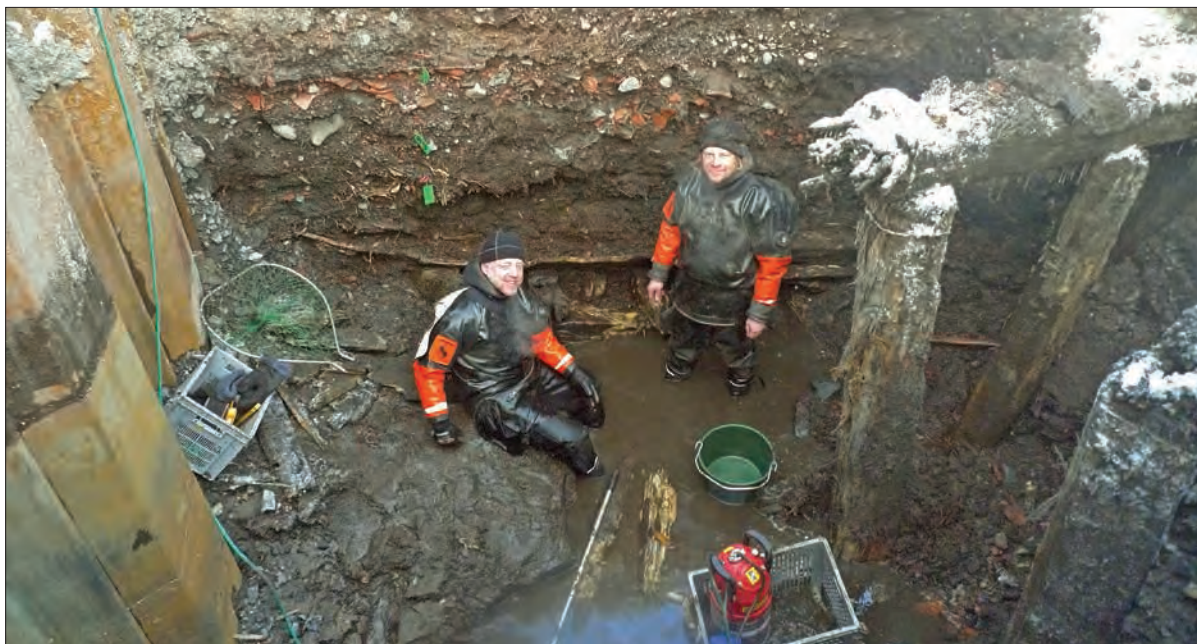
Figur 21. Lämningen ligger precis innanför rustbädden som daterades till 1780- tal. Vrak 2 daterades till andra hälften av 1600- talet. Man kan även se de påförda lagren ovan vraket. Rustbädden är de pålar som syns till höger på bilden. Foto: Håkan Müller, SH Bygg AB.

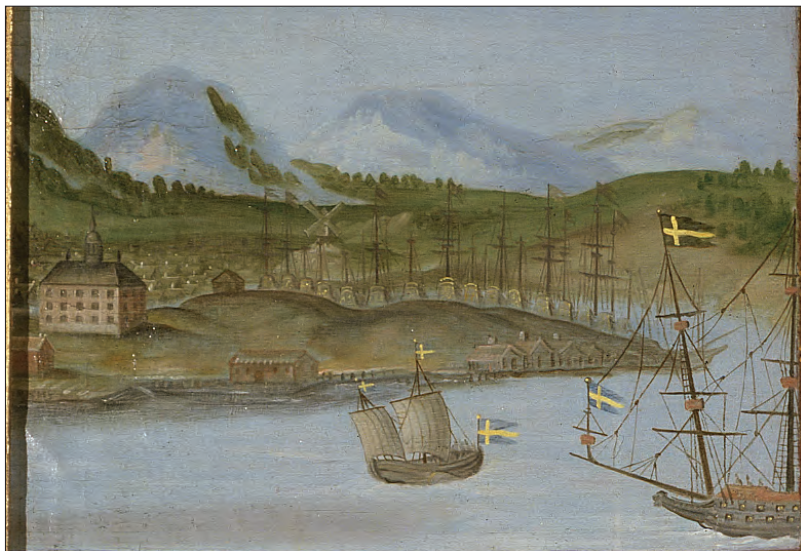
Figur 24. Bilden är ett utsnitt från J. H. Elbfas målning av Drottning Kristina år 1636. Detta är en av de äldsta avbildningar av Blasieholmen där man tydligt kan se flottan ligga ankrad i Nybroviken med sina akterspeglar mot slottet Tre Kronor. Kanske har vrak 4 haft ett så kallat svärd på utsidan av skrovet för att minska avdrift liknande det mindre skeppet på bilden. Källa: Nationalmuseum.

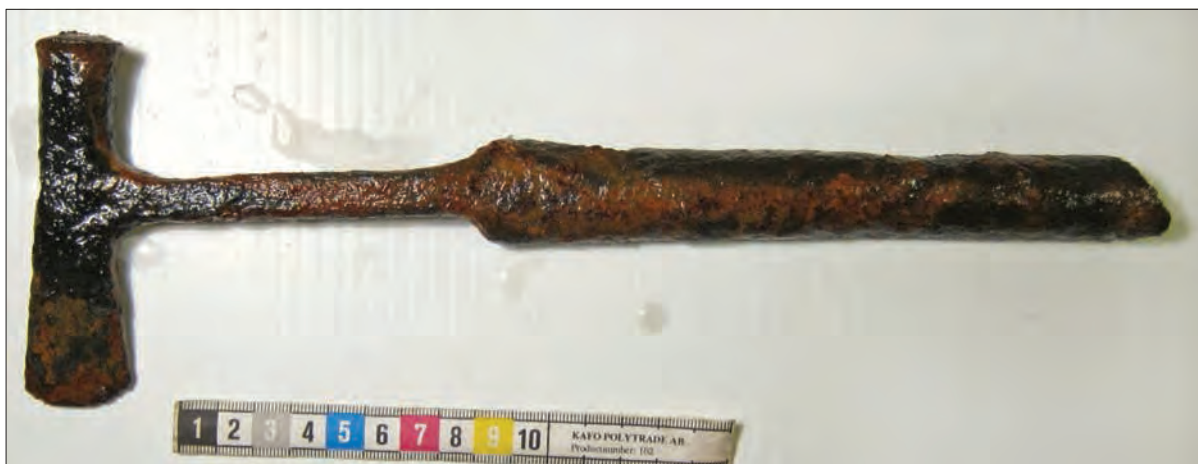
Figur 26. Verktyg som tolkats vara ett multitool. Förmodligen tillverkat för ett okänt specifikt ändamål. Foto: Acta Konserveringscentrum AB.

I aktern hittades flera föremål, bland annat flera välbevarade verktyg i järn (figur 26). Mest utmärkande var ett verktyg med flera funktioner, ett så kallat multitool (F110, bilaga 7). Det visade sig ha en skålad egg för borrar, en hammarskalle i andra änden samt en mindre yxegg. Troligen har det funnits ett löstagbart handtag för borrar-momentet.

Vid friläggningen och tvättningen av vraket framkom flera hantverksmärken samt att dym-lingarna i spanten syntes tydligt. Just vid dym-lingarna hittades spår av en mindre egg. En teori är att multiverktyget användes till att borra hål för dym-

lingar. Diametern och eggens storlek stämmer bra överens med de synliga spåren. När hålet var färdigt så slogs dymlingen igenom bordläggningen samt bottenstocken. På den sidan som slogs ned finns en skalle på dymlingen och i andra ändan var man tvungen att slå ett litet jack (här användes yxeggen) och därefter slå in en tråkil som på så sätt får dymlingen att expandera. Bordläggningen och spantet tvingas därmed ihop.

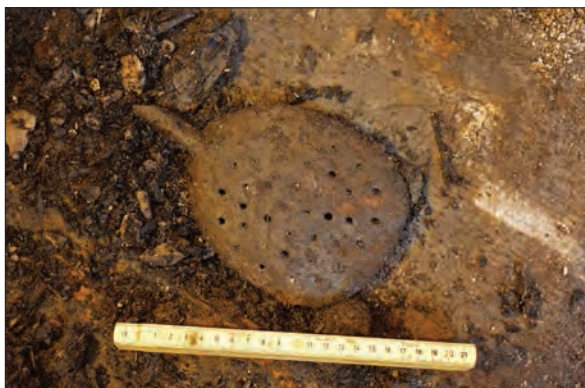
*Figur 31. Skumsleven/hålsleven påträffades i direkt anslutning till bordläggningen. Ett föremål som använts att skumma grytor/öl och vid tillverkning av smör. Foto: Jim Hansson, Sjöhistoriska museet.*

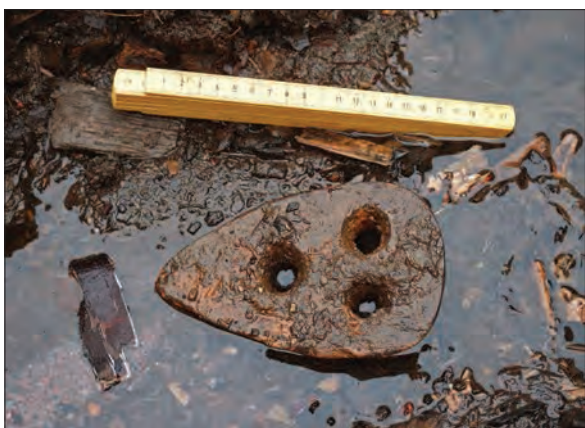
*Figur 32. Droppformad välbevarad jungfru (F153). Foto: Jim Hansson, Sjöhistoriska museet.*

En racksläde fungerade som ett slags dåtida kullager och som lät råna löpa upp och ner på masten på ett smidigt sett. I andra och senare fall använde man rackklot, ett antal tråkuler trädde på en tamp, som ett pärlband som rullade längs masten med samma syfte som racksläden. Precis som den droppformade jungfrun ser man drag av en äldre skeppsbyggartradition.

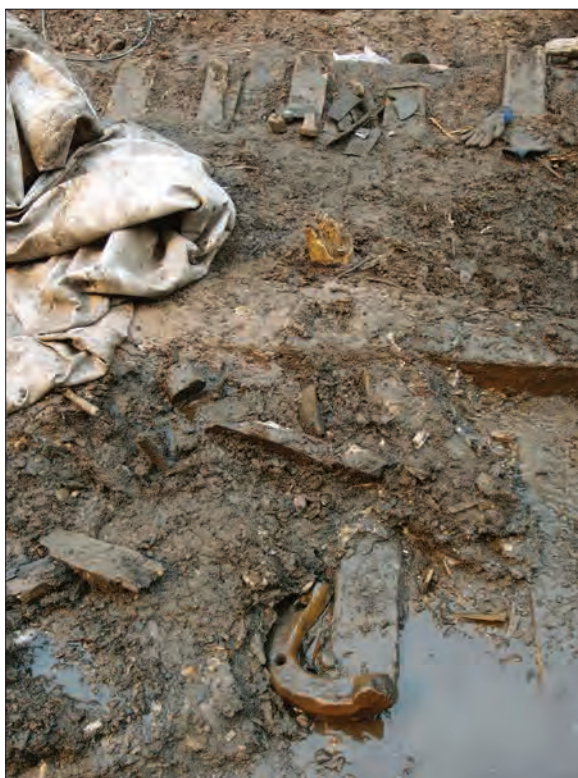
*Figur 33. Racksliden påträffades på babordssida om kölsvinet. Den har ramlat ner rakt från stormasten. Masthålet för stormasten syns precis nedanför den ljusa pålen höger om presenningen. Foto: Jim Hansson, Sjöhistoriska museet.*

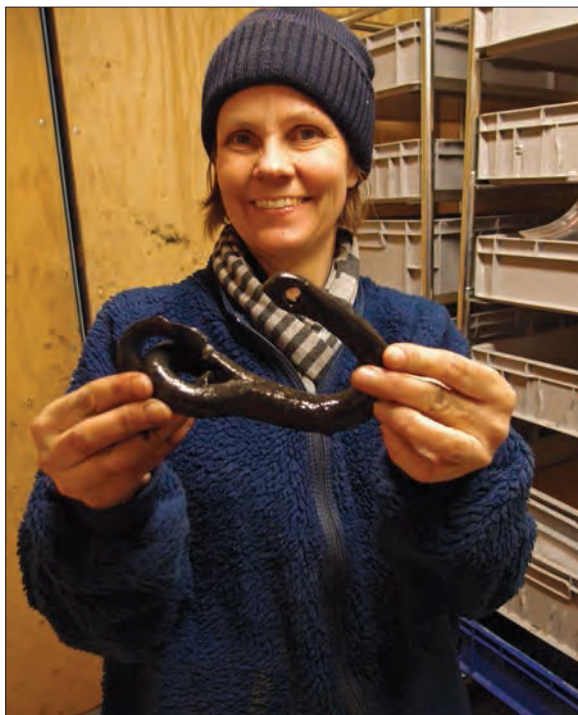
*Figur 34. Kroken är välbevarad och man kan se kauset samt det lilla hålet för låsning. Foto: Jim Hansson, Sjöhistoriska museet.*

En välbevarad krok av järn (figur 34) med ett litet hål i spetsen tolkas också som tillhörande fartygslämningen. Det är förmodligen en krok man använde i fallen på seglen för att säkra dem i relingen. I hålet fanns en tamp knuten runt kroken som hindrade den från att "hoppa" ur sitt läge vid exempelvis sjöhävning eller kraftiga vindar. Kroken kan också ha använts som en lyftkrok.

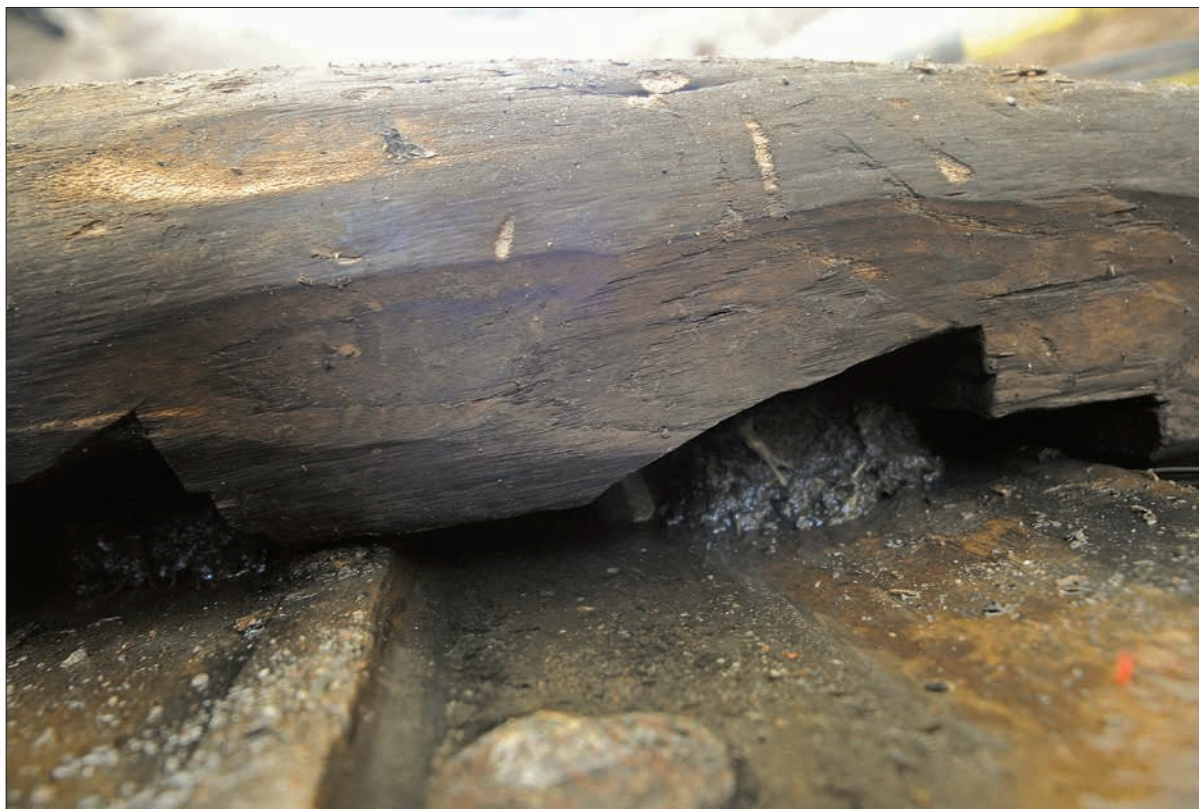
*Figur 45. Bilden visar två felhuggna klinkhak. Inget tydde på att detta var ett återanvänt spant. Misstagen är troligen resultatet av en allt för snabb byggnation. Foto: Jim Hansson, Sjöhistoriska museet.*

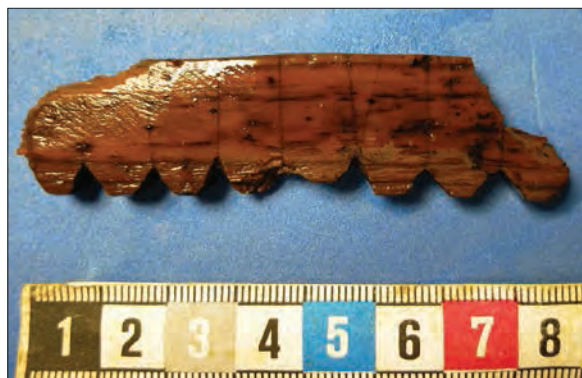
Figur 52. Bilden visar ett mindre träföremål som kanske kan ha att göra med ett instrument. Foto: Acta Konserveringscentrum AB.

träffas är ofta i ben eller horn. Denna är helt i trä. Ett annat litet föremål påminner om ett stall till ett stränginstrument. De små hacken är däremot lite väl grova för att vara till ett stränginstrument (figur 52). Att den haft en funktion med linor är tydligt men själva användningsområdet oklart.

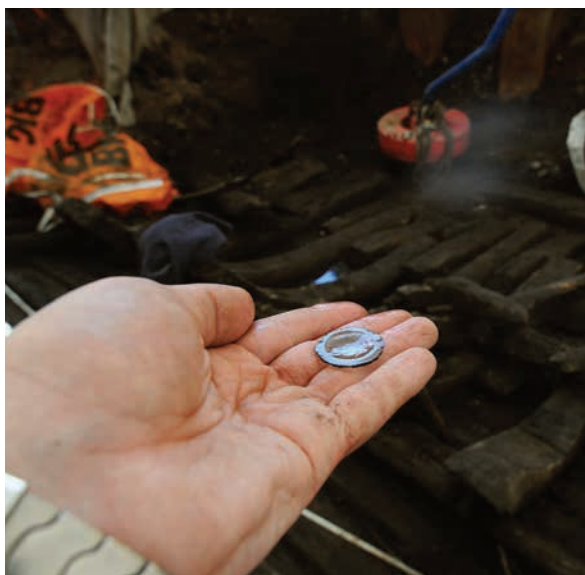
*Figur 53. Denna lilla fint slipade lins hittades i vraket och har troligen suttit i en kikare eller ett par glasögon. Foto: Jim Hansson, Sjöhistoriska museet.*

Ett anmärkningsvärt fynd var en liten snyggt slipad glaslins (figur 53).

Troligen är det en lins som använts i en kikare eller glasögon av något slag. Liknande slipade linser har påträffats i Mulanvraket i Finland, då lagrade i ett litet träskrin. Mulanvraket har en vidare flera

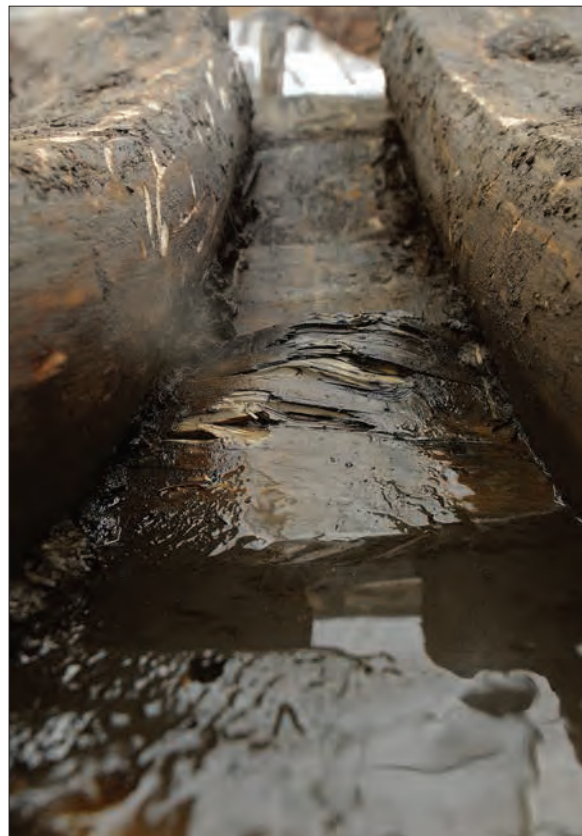
Figur 55. Bilden visar bordläggningen som knäckts. Avståndet mellan bottenstockarna samt att knäcken är i skarven mellan borden gör att kollisionen måste ha varit mycket kraftig. Foto: Jim Hansson, Sjöhistoriska museet.

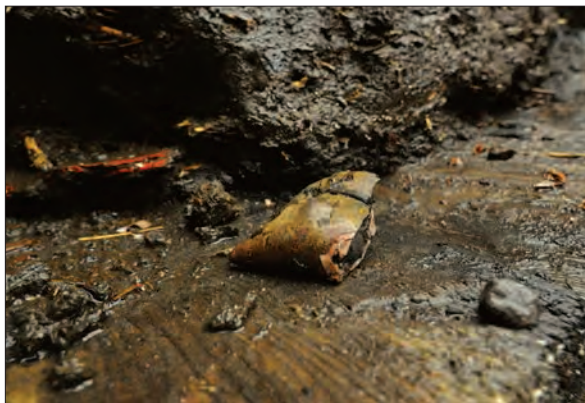
Figur 61. Vålbevarat näversänke som påträffades ovanpå vrak 2. Den är tillverkad i björknäver som innesluter en sten och hop-sydd med bast. Foto: Jim Hansson, Sjöhistoriska museet.

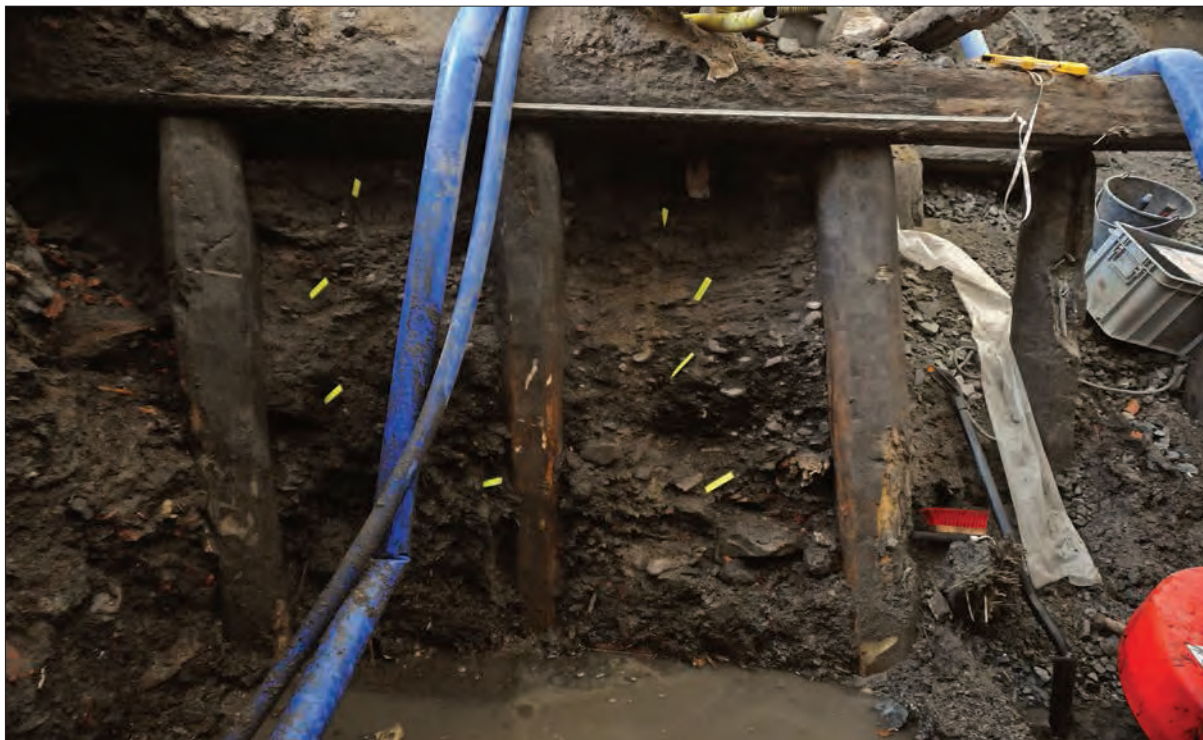
Figur 63. Rustbådden med hammarband. Foto: Jim Hansson, Sjöhistoriska museet.

Rustbädden bestod av kraftiga vertikala pålar förbundna högst upp med hammarband. Pålar-na med förbindningar påträffades i dubbla rader som löpte längs med dagens kaj. Rustbädden syntes redan vid upptäckten av vrak 2 (figur 20). Vid friläggningen av vrak 2 kunde ytterligare en del dokumenteras.

Det visade sig bestå av två rader med pålar med varsitt hammarband (figur 63). Det finns även spår av rustbädden i vrak 5. Tre kraftiga pålar var neddrivna genom skrovet i aktern (figur 47).

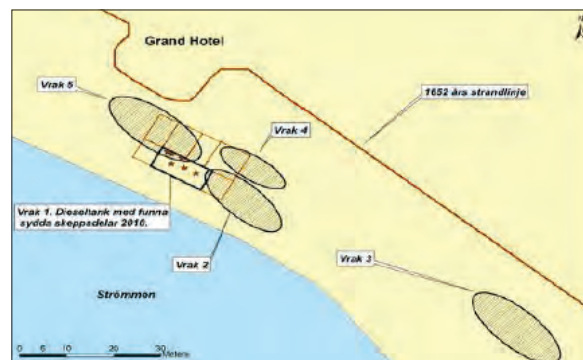
Bild 1. Karta över undersökningsområde med resterna efter de 5 vraken. Kartan från Sjöfartsverket är bearbetad av Sjöhistoriska museet.

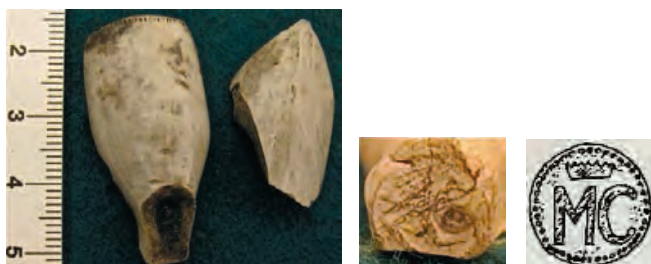
### 31

Holländsk pipa med klackmärke krönt "MC". Trolig tillverkare Jan Abrahamse deVet, verksam i Gouda 1719–1739. H25,4

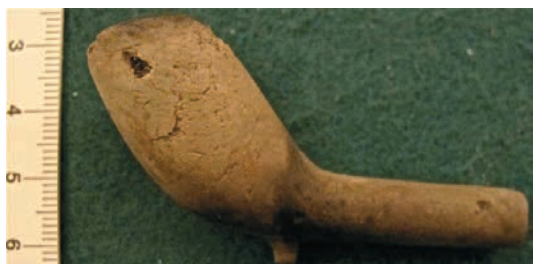
### 32

Troligen svensk pipa från medio 1700-talet. 34,8 × 18,4 × 13,3. N12,5. Dia 9. R2,3.

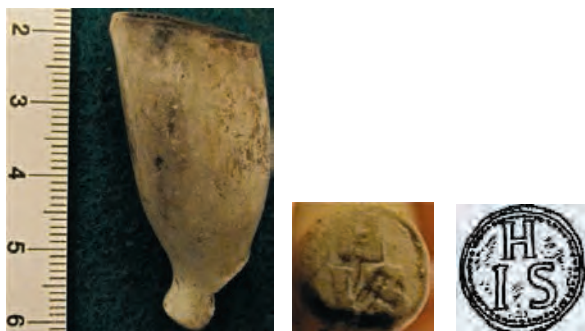
### 33

Holländsk pipa med klackmärke "IHS" från 1705–1720. Pipmakarens namn okänt. Endast en användare av detta märke. 38 × 18,2 × 15,5. N10,8. R2,5.

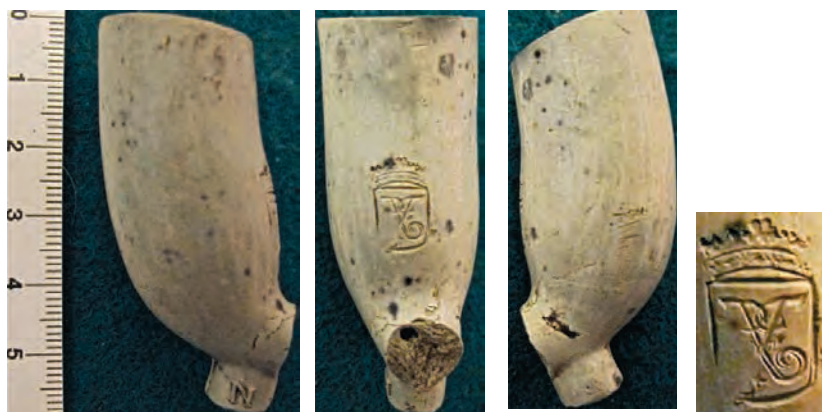
### 34

Svensk pipa med stämplad dekor krönt sköld med "PF". Tillverkad vid Hovsekreterare Emanuel Eldh och Kammarrevisionsrådet P.G. Fahnehjelm's gemensamma pipbruk och bär Fahnehjelm's emblem på framsidan. Tillverkad 1751–1768. Endast ett liknande exemplar har tidigare hittats. 50,3 × 22,6 × 18. N13,5. R2,2.

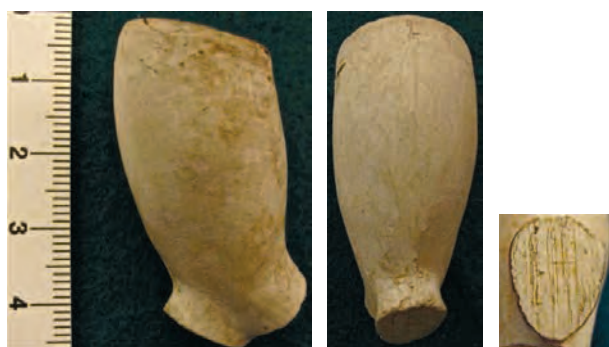
### 35

Engelsk pipa från London 1640–1670. 39 × 20,5 × 14,8. N15,2 R3.

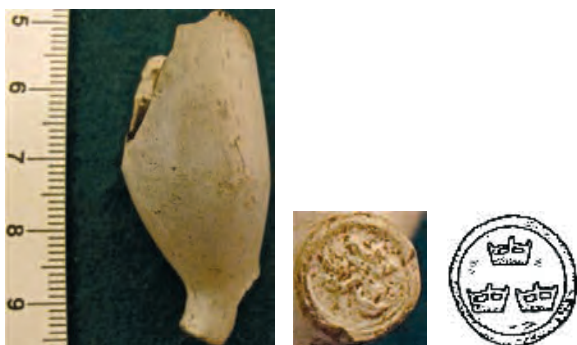
**36**

Holländsk pipa med klackmärke "3 kronor". Trolig tillverkare Jacobus Witsius, verksam i Gouda 1679–1733. H39,4. N10,8. R2,3.

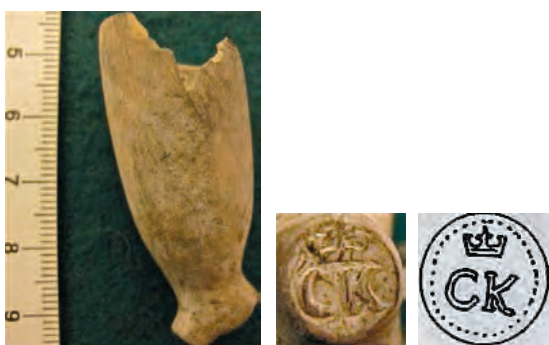
**37**

Holländsk pipa med klackmärke krönt "CK". Tillverkad av Cornelis Kwast, verksam i Gouda 1695–1717. Ensam om detta märke. 42,7 × 19,6 × 17,2. N10,4. R2,2.

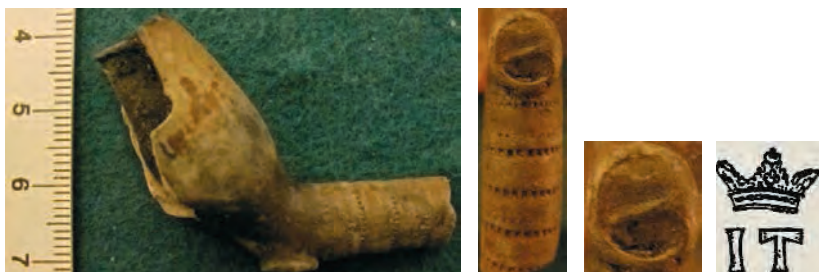
**39**

Fragmentarisk holländsk pipa med klackmärke krönt "IT" och skaftdekor "Rillband". Trolig tillverkare Johannes Trompert, verksam i Gouda 1720–1750. H37. N11,7. Dia 9,4/8 (Ovalt skaft). R2,4.

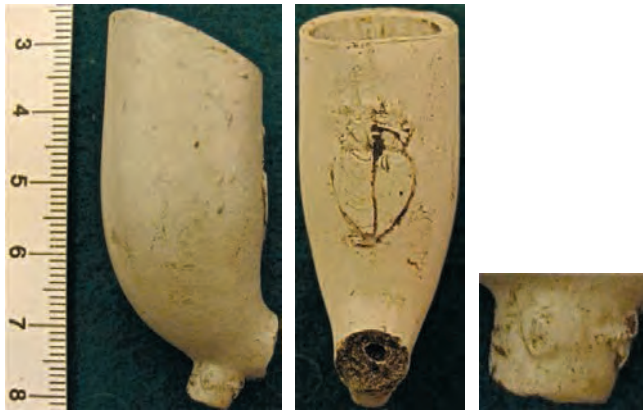
#### 40

Svensk pipa med krönt hjärta i relief på framsidan och klackmärke krönt "A/O". Tillverkad vid Anders Örnbecks pipbruk i Stockholm 1751–1760. 43,8 × 20,5 × 15,7. N12,1. R2,8.

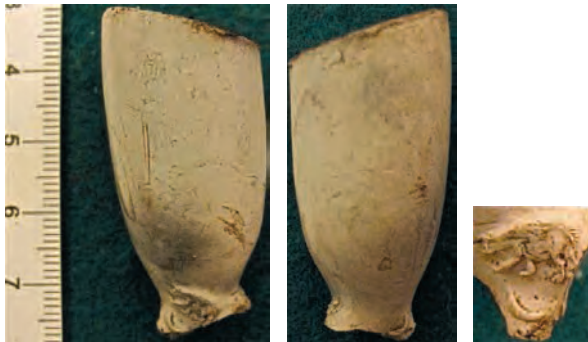
#### 41

Holländsk pipa med reliefdekor troligen "Husdjur" på vänster sida och formmakarmärke "Halvmåne" på båda sidorna. Tillverkningsperiod 1730–1740. 38,6 × 20 × 16,2. N10,5. R2,4.

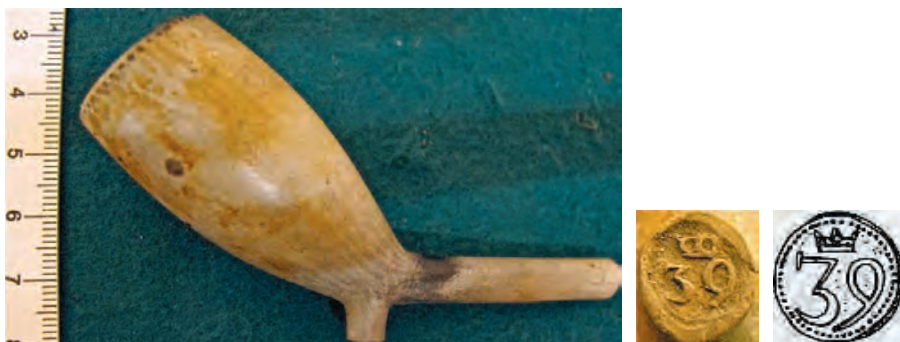
#### 42

Holländsk pipa med klackmärke krönt "39". Skråmärke på klacken saknas. Trolig tillverkare Jan Ponk verksam i Gouda 1730–1740. Agatpolerat huvud. 52,2 × 25,1 × 18,9. N12,8. Dia 7,7. R2,1.

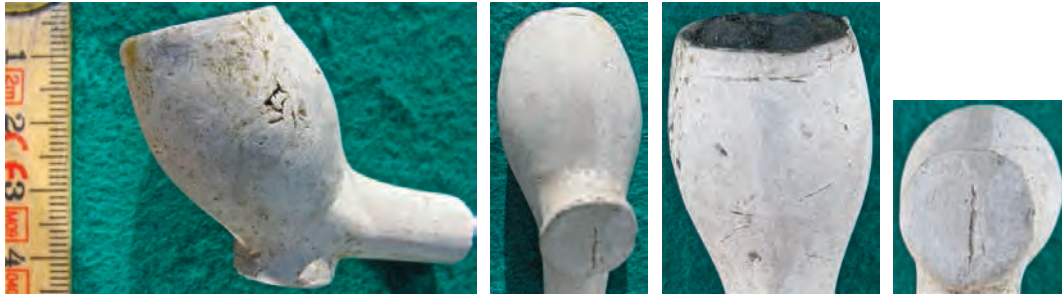
### 230

Engelsk pipa av bulboustyp från Yorkshire från 1660–1680.  
48 × 25 × 16,6. N18,7. Dia 10,5. R2,7. Klack 13,9 × 15.

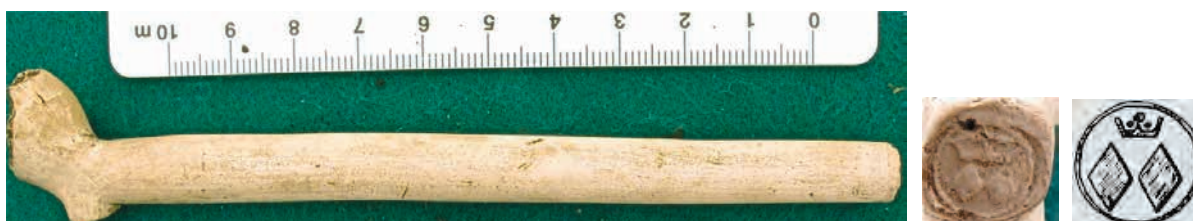
**239**

Skaftbit med huvudfragment och klackmärke krönt ”2 Ruter”. Tillverkad av Bartholomeus den Hagenaar, verksam i Gouda 1682–1710. Vid skaftänden börjar dekor med ögonband. N11,8. Dia 10,6. R2,6. L119.

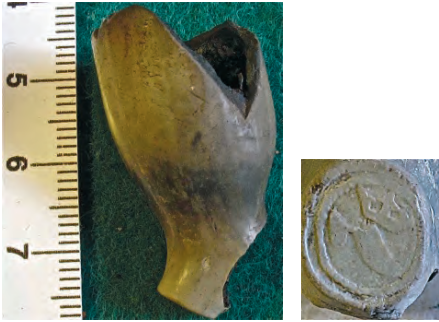
#### 461

Fragment av holländsk pipa med klackmärke krönt ”Toffel”. Saknar skråmärke. Trolig tillverkare Arij Mullaart, verksam i Gouda 1730–1749. Eftersom skråmärke saknas har den tillverkats före 1739. N11.

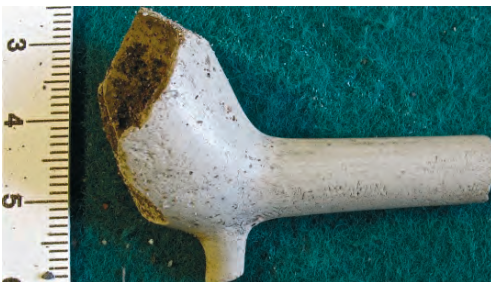
#### 462

Troligen engelsk pipa från första hälften 1700-talet.  
N14,5. Dia 8,9. R2,3.

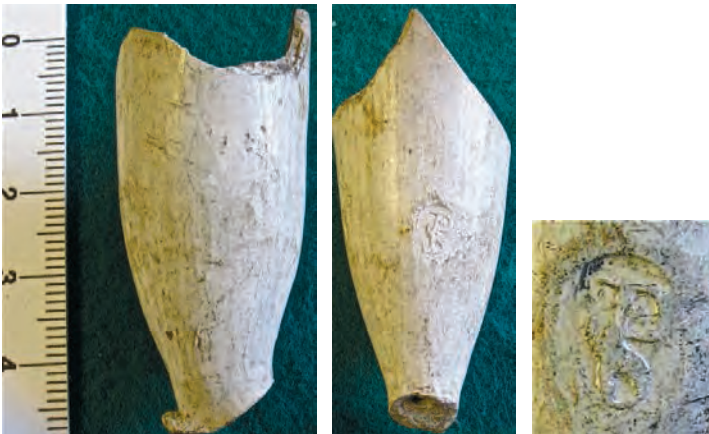
#### 463a

Holländsk pipa av exporttyp med dekor monogram ”PS”. Tillverkad av Jan Pietersz. Schoonevelt, verksam i Gouda 1720–1723. Ensam innehavare av detta märke. N10. R2,2.

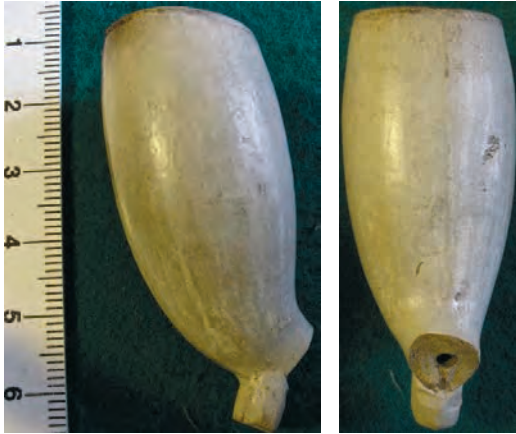
#### 463b

Svensk odecorerad pipa från medio 1700-talet.  
46,5 × 22 × 16. N10,8. R2,2.

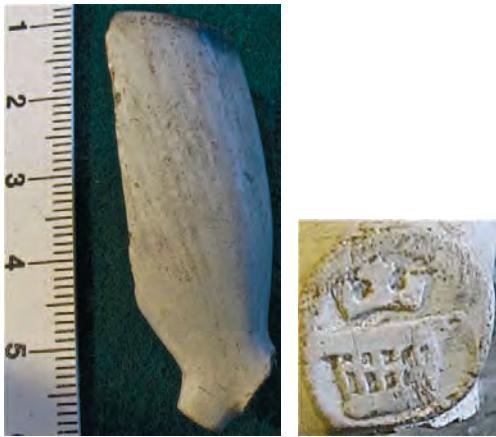
#### 463c

Fragment av holländsk pipa med klackmärke ”Torvkorg”. Trolig tillverkare  
Jan Houtam, verksam i Gouda 1733–1740. N10,3. R2,2.

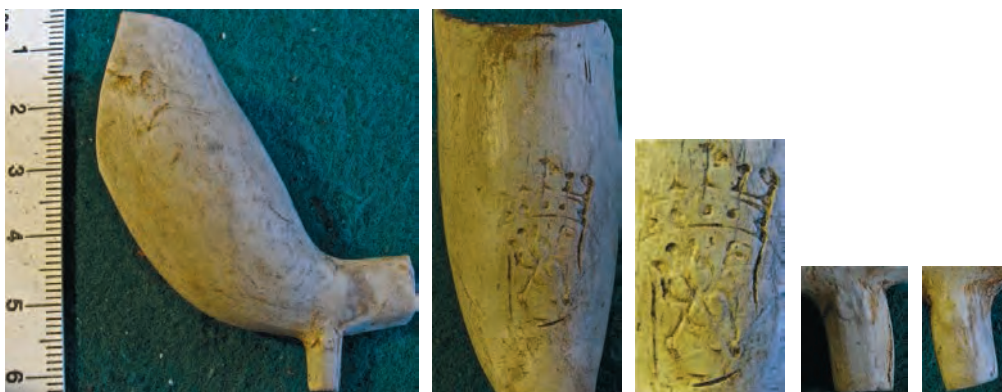
**470**

Fragmentarisk svensk pipa med dekor ”Mercuri vapen” och klackmärke ”A/O”. Tillverkad av Anders Örnbeck, verksam i Stockholm 1751–1760.

51 × 21 × 16,6. N12. Skaftdia. 10/8,8. Något ovalt. R2. Sporre 8,1. Dia 4,6.

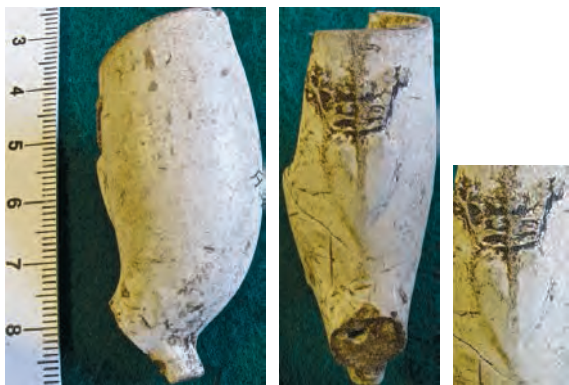
#### 479

Fragmentarisk svensk pipa med dekor av krönt ”Hjärta”. Tillverkad i Stockholm medio 1700-talet. 45 × 24 × 16. N13,1. R2,2.

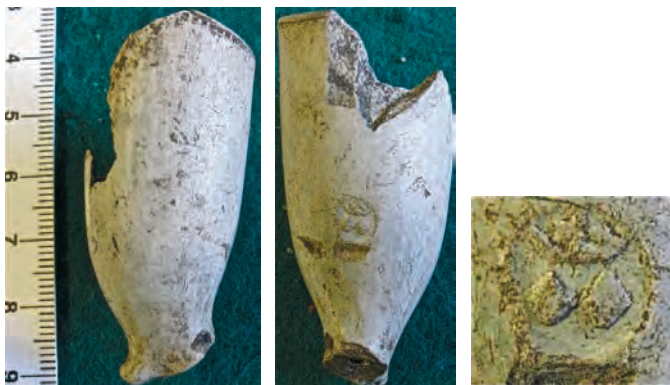
#### 481

Fragmentarisk holländsk pipa med dekor av krönt ”Två ruter”. Trolig tillverkare Hendrik Groenevelt, verksam i Gouda 1727–1757. N11,3. R2,2.
