Dokumentation och provtagning av vraket i Norra hamn Luleå

Arkeologisk undersökning

Luleå kommun

© 2014 Sjöhistoriska museet
Arkeologisk rapport 2014:11
ISSN 1654-4927

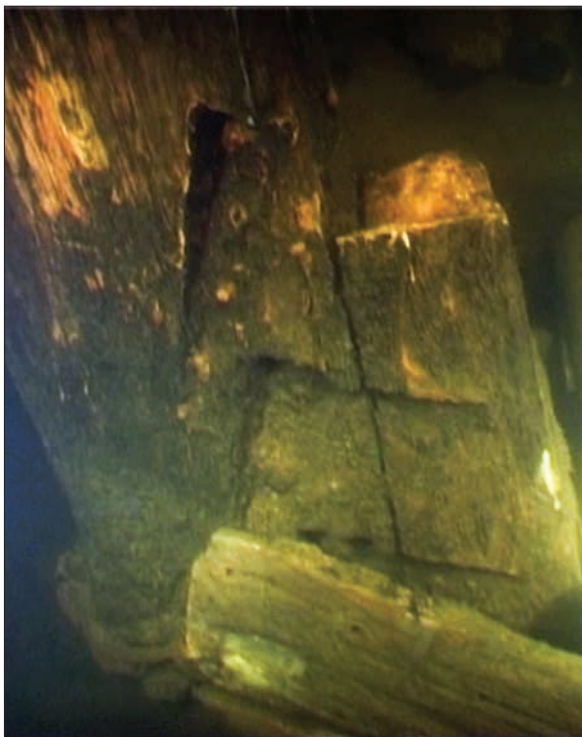
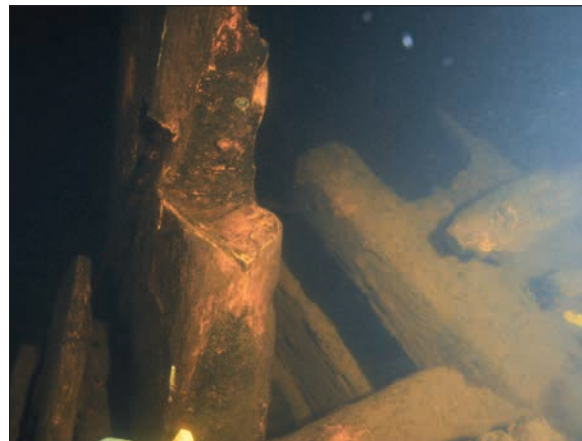
Fig. 4. T.h. insidan av akterstäven med urtaget för infästningen av akterspegeln. Foto: Eduardo Roa Brynhildsen/Sjöhistoriska museet. T.v. styrbordsidan av akterstäven med urfästningarna för infästning av bordläggningens plankorna. Foto: Jens Lindström/Sjöhistoriska museet.

Akterstäven sticker upp cirka 1,5 meter över botten. En bit ner på insidan av akterstäven sitter ett akterstävsknä som förbinder akterstäven med kölen. På toppen av akterstävsknäet finns ett V-format urtag för infästning av en nu bortfallen akterspegel. Varken akterspegeln eller den övre delen av akterstäven som akterspegeln suttit fäst vid har kunnat återfinnas på vrakplatsen. På den vänstra bilden i fig. 4 kan man från sidan urskilja akterstäven, akterstävsknäet samt infällningarna som är gjorda för sam- och sandborden, de nedersta borden i fartyget.

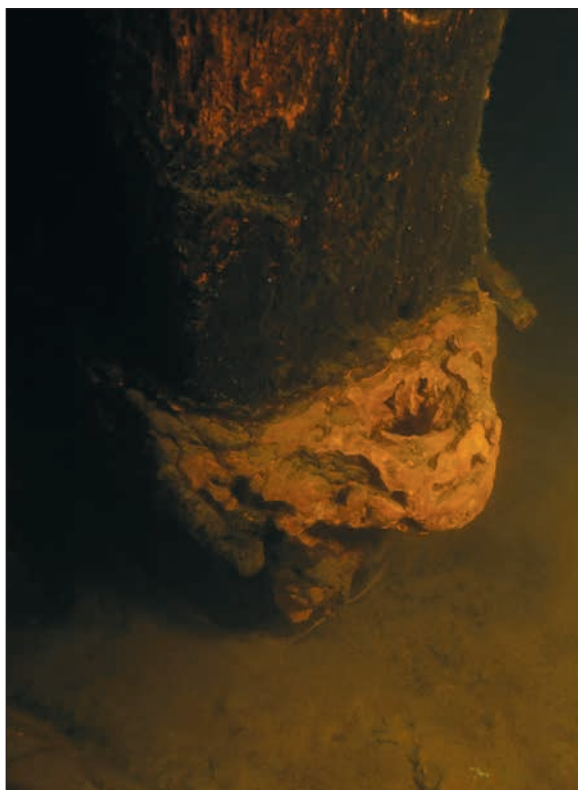
Även rodret saknas men nära botten på baksidan av akterstäven sitter ett roderbeslag, en s.k.

rormalja, som är den enda bevarade järndetaljen som påträffats på vraket (fig. 5).

Fig. 5. Rormaljan på akterstaven där rodret en gång suttit är det enda bevarade järnbeslaget som har påträffats på vraket.

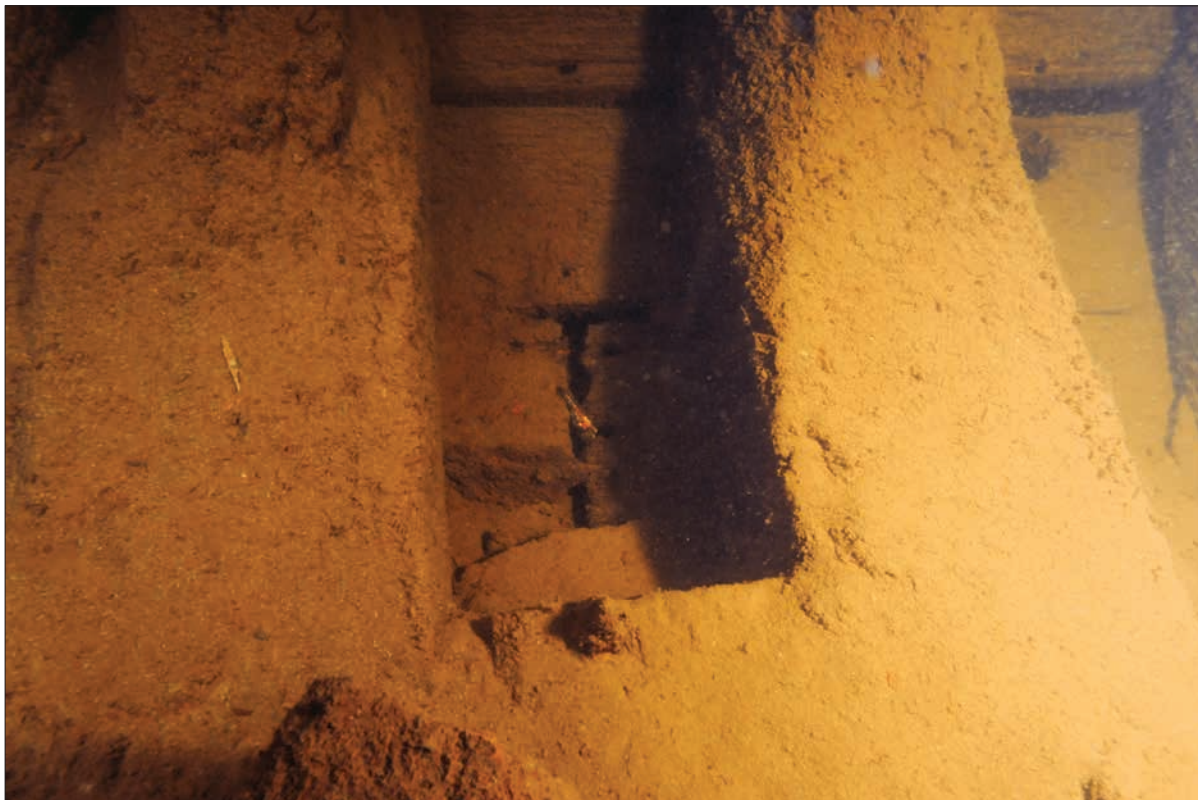
Fartyg byggda på liknande sätt med både klink- och kravellteknik, s.k. halvkravellare, har ofta mycket tätt mellan spanten just vid slaget där klinkbordläggningen övergår till kravell (jmf Engmansvraket, fig. 9). Anledningen till detta är att man vid övergången mellan de båda byggnadsteknikerna förstärker med dubbla antalet spant då ett klinkbyggt skrov inte kräver lika tät spantning

Fig. 6. Insidan av styrbordsidan i mitten av vraket. I utrymmet mellan spanten, där ett spant fallit bort, syns den kravellbyggda utsidan. Notera stumlasken (skarven) mellan de två borden i bildens mitt. Foto: Eduardo Roa Brynhildsen/Sjöhistoriska museet.

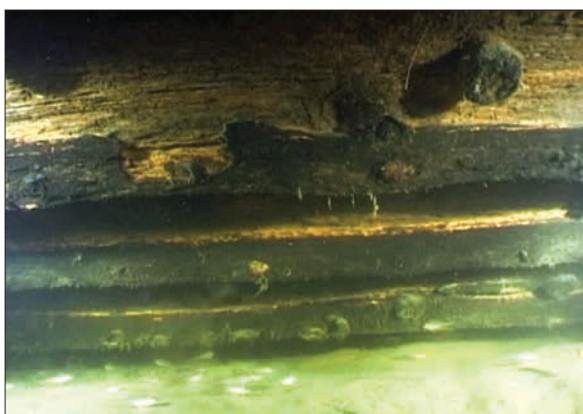
Fig. 7. På utsidan av styrbordsidan syns det tydligt att bordläggningen är lagd på klink. Längst upp till höger i bild syns en utstickande trädymling. Notera de mörkare partierna i underkant av borden. Foto: Jens Lindström/Sjöhistoriska.

Spanten på vraket i Norra hamn har fogats samman med bordläggningen med hjälp av järnspikar och dymlingar, träpluggar på cirka 3–4 centimeter i diameter, som spänts fast genom att en flat kil slagits in i centrum av dymlingen. Bordläggningsplankorna som är lagda på klink har sammanfogats med hjälp av spikar som nu är helt bortkorroderade. Mörka järnutfällningar i träet visar var spikarna en gång suttit och det utfällda järnet har på dessa platser gjort virket hårt vilket resulterat i att det inte eroderat lika mycket som områden opåverkade av järn (fig. 7).

Ända sedan vraket i Norra hamn påträffades 1988 har det påtalats att det uppvisar flera intressanta byggnadstekniska drag. Skrovets kraftiga intimering samt att botten och sidorna är byggda på klink respektive kravell har särskilt har uppmärksammats. Skeppssidorna som sticker upp ovan bottensedimenten är förvisso mycket tätskantade men jämförelser med andra undersökta halvkravellare, t.ex. Engmanvraket (cirka 1850) utanför Axmar i Gävleborgs län (fig. 9), visar att det inte var ovanligt med dubbla spant som förstärkning i övergången mellan klink och kravell. Vid de tidigare utförda undersökningarna har det även påtalats att vraket saknat järnförbindningar (spikar, nitar) vilket har tolkats som att vraket är mycket gammalt. Sjöhistoriskas undersökningar har visat på att vraket mycket riktigt saknar järnförbindningar men det beror på att dessa korroderat bort. Spåren efter framförallt bortrostade spikar är emellertid tydliga (fig. 7).

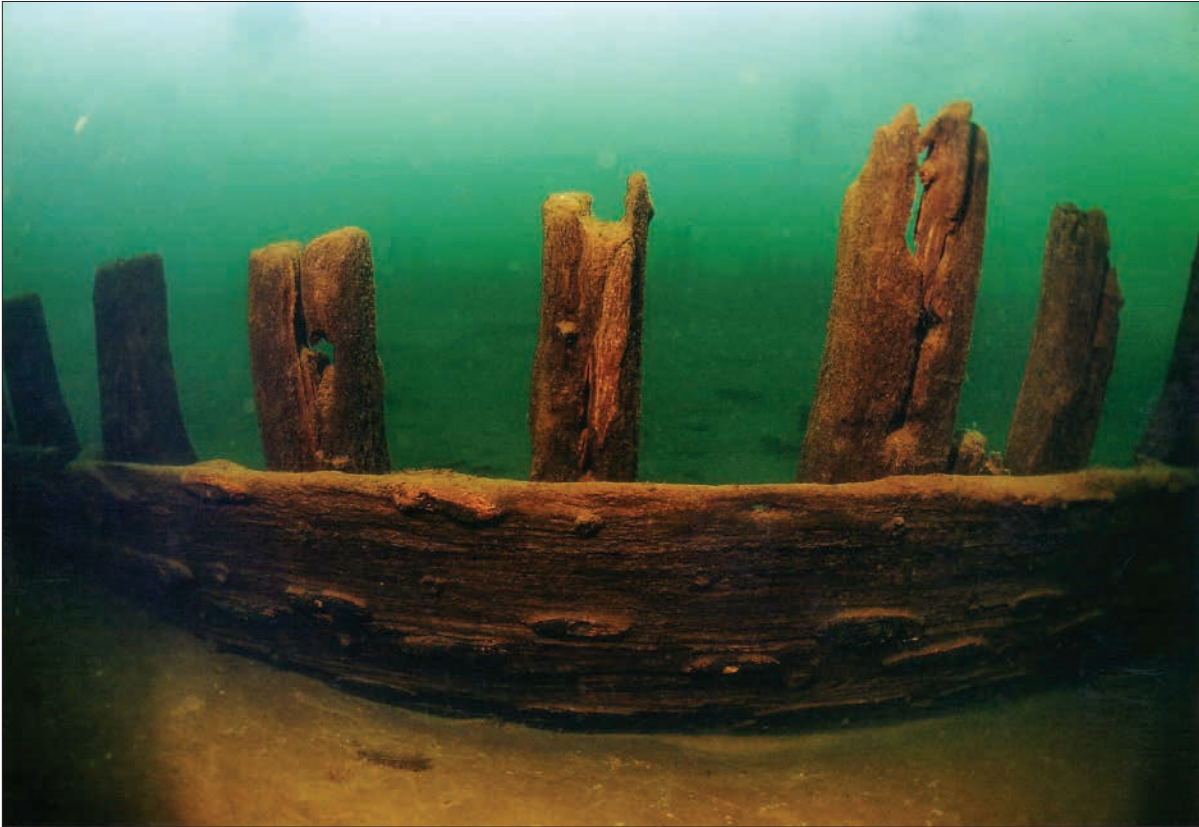
Fig. 8. På utsidan av bordläggningen kan man se spår (de ovala upphöjningarna) efter järnspikarna som fästet bordläggningen i spanten. Foto: Daniel Gammeltoft/DK Polar.

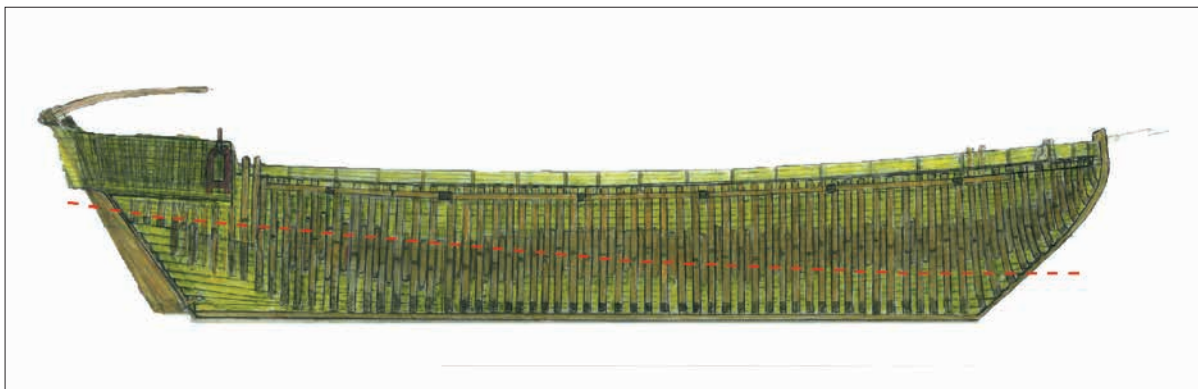
Fig. 9. Rekonstruktionsritning av det s.k. Engmanvraket. Den röda streckade linjen visar ungefär till vilken nivå vraket i Norra hamn är bevarat. Lägg märke till förstärkningsspanten i höjd med den streckade linjen. Ritning: Harry Alopeus/Länsmuseet Gävleborg

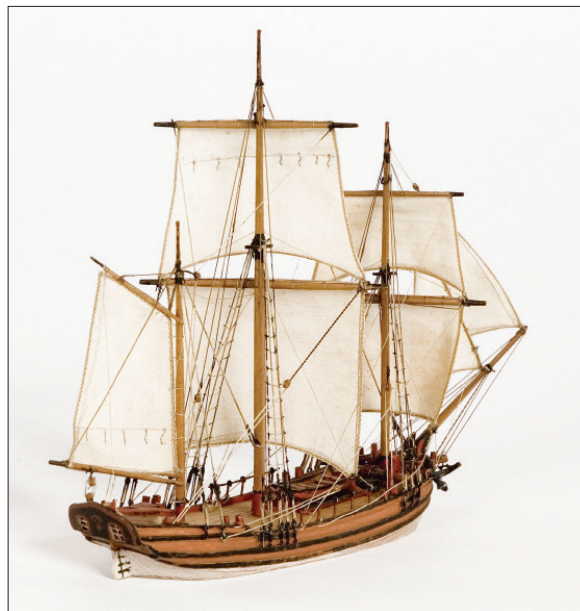
Fig. 10. I Sjöhistoriska museets samlingar finns det en s.k. vattenlinjemodell av en krejare från 1700-talet. Det som är bevarat av vraket i Norra hamn motsvarar ungefär de nedre vitmålade partierna på modellen. Källa: Sjöhistoriska museets samlingar/Föremålsnr 2146. Foto: Karolina Kristensson.

De två främre mastfötternas placering på vraket i Norra hamn stämmer väl överens med de beskrivningar om masternas placering på en krejare. Bilden ovan (fig. 10) visar en modell av en krejare från ungefär 1700-talets mitt och den ger en fingervisning om hur vraket i Norra hamn kan ha sett ut när hon en gång seglade. Den förliga mastfotens dimensioner på vraket i Norra hamn är något mindre än den mittre masten vilket antyder att den förliga masten inte varit lika grov och förmodligen inte heller lika hög.
