# Mälarfärleden

Arkeologisk utredning, etapp 1 och etapp 2

Västerås, Kungsör, Köping,  
Eskilstuna, Enköping och Södertälje kommuner

© 2014 Sjöhistoriska museet  
Arkeologisk rapport 2014:14  
ISSN 1654-4927

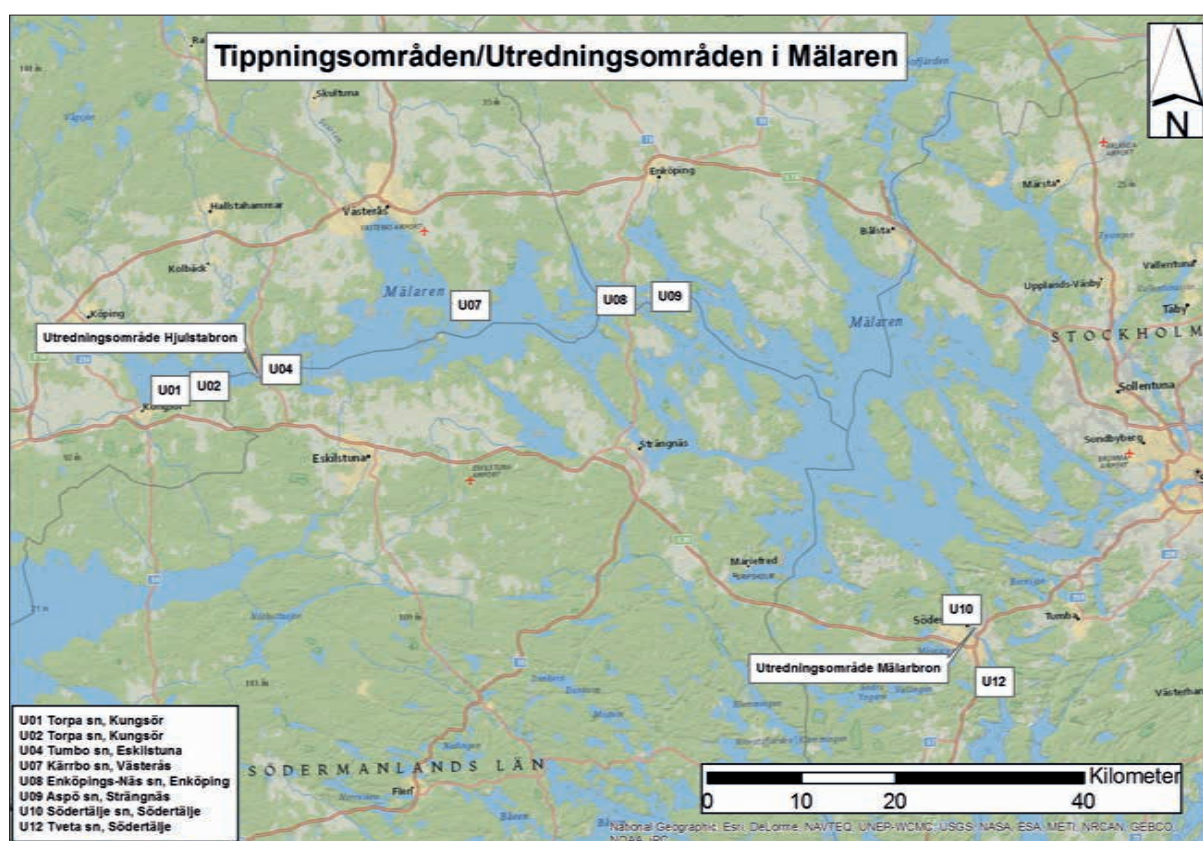
Fig. 40. Översiktskarta över utredningens åtta muddertippområden och de två områdena för ombyggnation av befintliga ledverk.

Nedan redovisas respektive område samt resultat av utredningens etapp 1 och 2 (fig. 41).

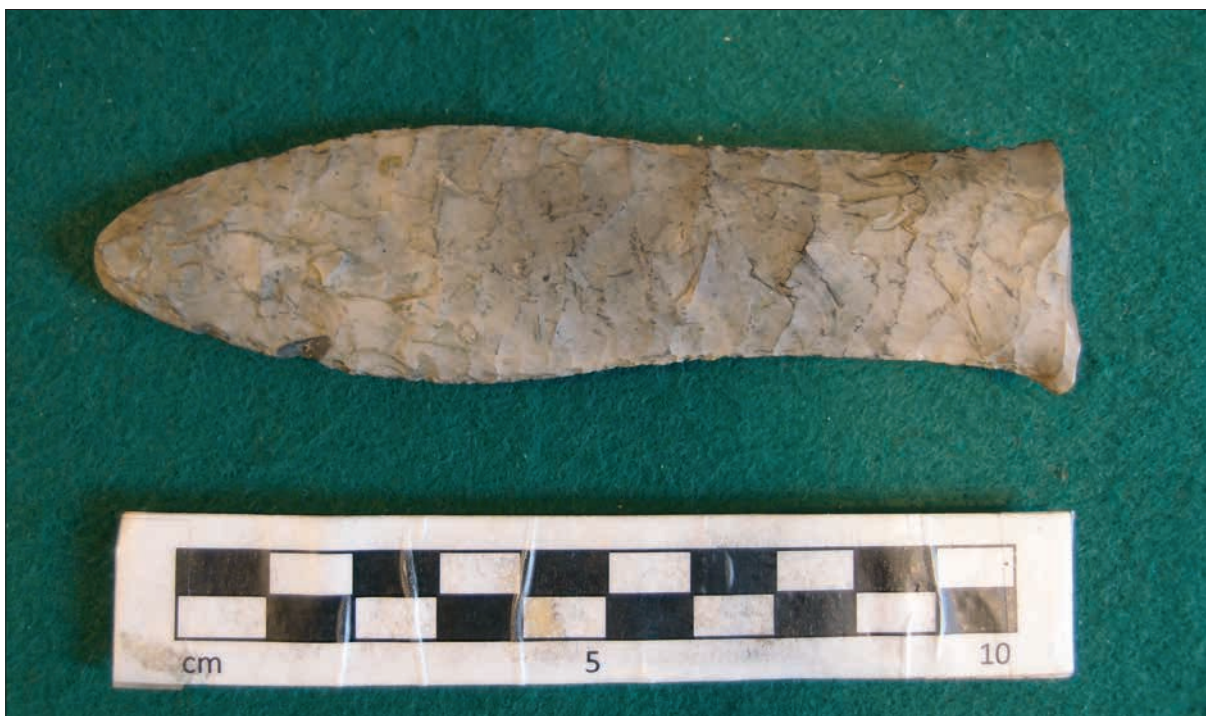
Fig. 55. Flintdolk från yngre bondestenålder (cirka 2400–1800 f.Kr.). Foto SMM.

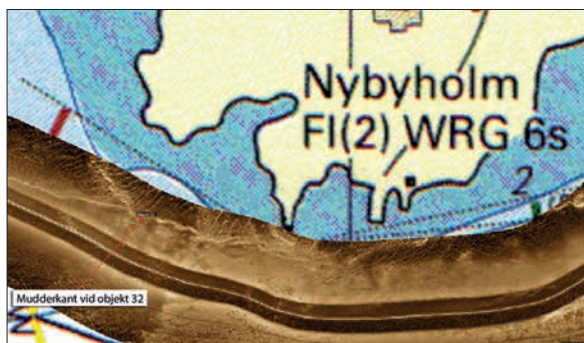
Fig. 56. Del av det sonarkarterade området mot Nybyholm. En mudderkant syns tydligt vid objekt 32.

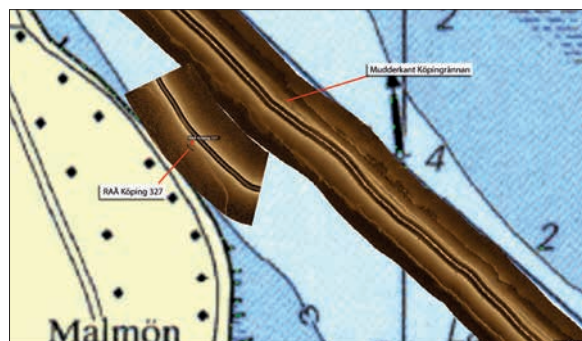
Fig. 57. Sonarmosaik över del av den muddrade Köpingsrännan. Fartygslämningen RAÄ Köping 327 till vänster i bild.

För att få en bättre uppfattning om fartyglämningens (RAÄ Köping 327) ålder och typ föreslog SMM att provtagning för dendrokronologisk datering alternativt <sup>14</sup>C-datering. Det var även önskvärt att se om det kunde finnas rester kvar av last – något som i så fall skulle kunna ge information om fartygets historiska sammanhang. Dessutom

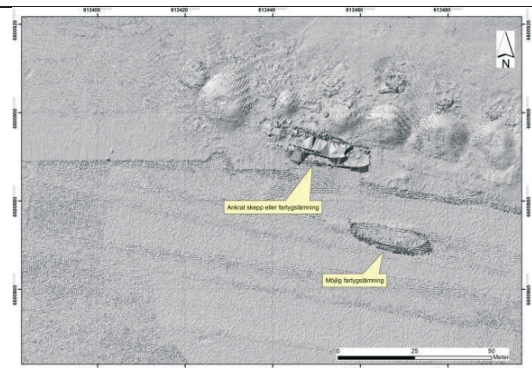
| Batymetribild | Information | Klassificering |
|---|---|---|
| | <p><b>Objekt 33</b></p> <p><b>SWEREF 99 TM</b></p> <ul style="list-style-type: none"> <li>(N): 6600870</li> <li>(E): 613467</li> </ul> <p><b>Område:</b><br/>12: Hjulstabron</p> | <p><b>Beskrivning batymetribild:</b></p> <ul style="list-style-type: none"> <li>Objektets längd: 20,0 m</li> <li>Objektets bredd: 5,0 m</li> </ul> <p><b>Beskrivning:</b> En eller två möjliga fartygslämningar, sjunkit i samband med brobyggandet?</p> <p><b>Klassificering:</b> 1</p> |
