# Särskild arkeologisk undersökning inför muddringsarbeten i Valdemarsviken

# **Särskild arkeologisk undersökning inför muddringsarbeten i Valdemarsviken**

Östergötland  
Östergötlands län  
Valdemarsviks kommun

© 2013 Sjöhistoriska museet  
Arkeologisk rapport 2014:1  
ISSN 1654-4927

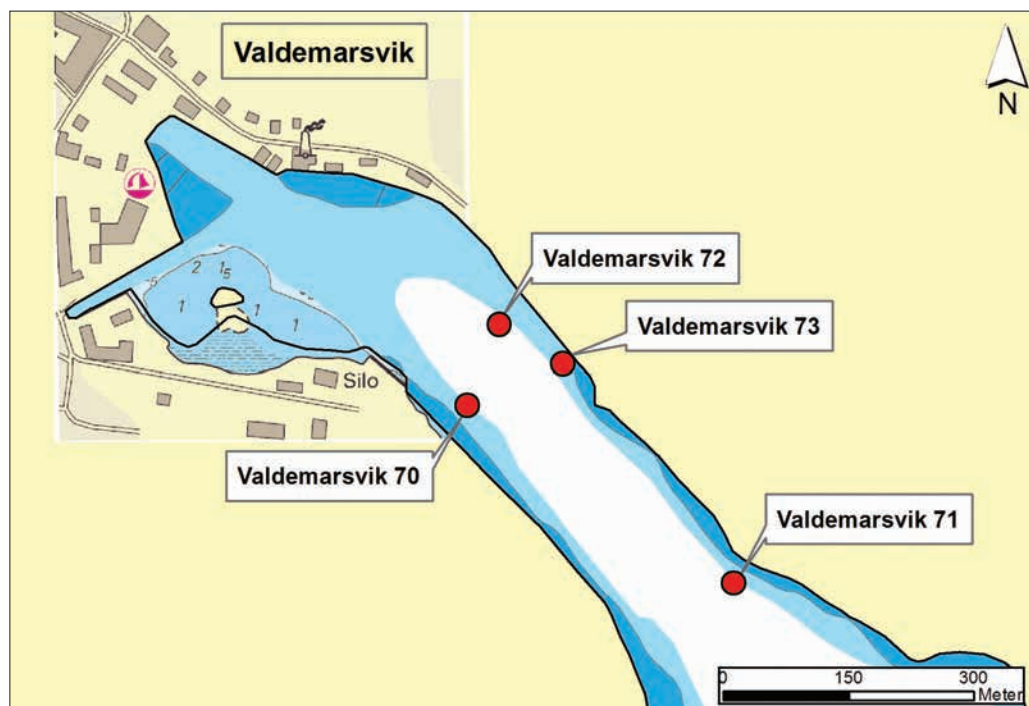
Fig. 2. Valdemarsviken med de fyra fartygslämningarna, som undersöktes 2012. Karta: Sjöfartsverket, bearbetad av Mikael Fredholm Sjöhistoriska museet. Skala 1: 8000.

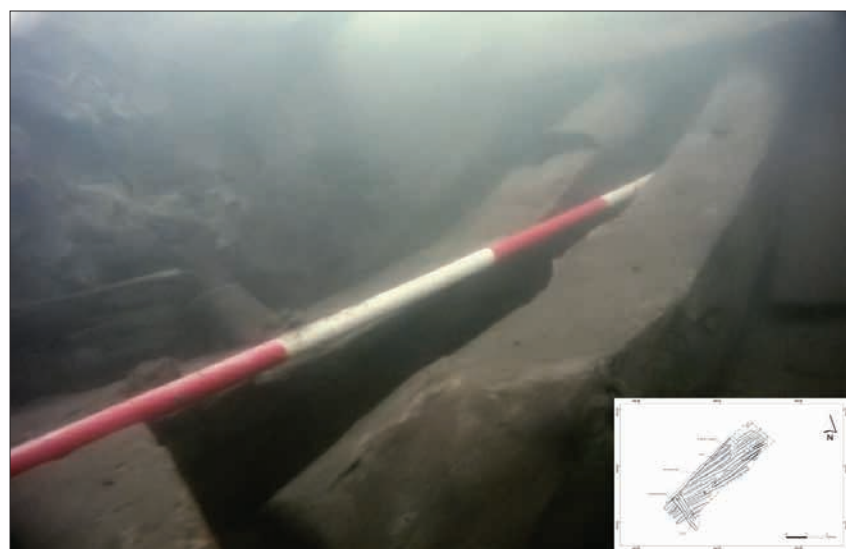
Fig. 11. Bottenstockar i den sydvästra delen av schaktet i Valdemarsvik 73. Till vänster i bild den cirka 0,5 m höga schaktväggen, i övre högra hörnet syns innergarneringen. Skalstock med 25 cm sektioner. Foto: Jens Lindström, Sjöhistoriska museet.

Spanten var i furu av naturvuxet trä, med drev av nöthår. Innergarneringen var spikad med fyrkantiga (handsmida) spikar. Det var trädymlingar mellan spant och bordläggning, men enstaka lösa järnbultar påträffades. På babordssidan påträffades ett liggande knä, vilket skulle kunna indikera att fartyget har varit däckat eller åtminstone varit delvis däckat. På styrbordssidan hade spant och bordläggning spruckit i slaget och de låg plant på botten. Tvärs över fartygslämningen låg ett timmer, möjligen var det en tvärskeppsförstärkning eller ett löst rundtimmer. I den frilagda sektionen kunde man se att fartygslämningen var starkt påverkad, troligen av is då merparten av spant, bordläggning och bottenstockar var lösa och inte låg i sin ursprungliga position (se Bilaga 1).
