SJÖHISTORISKA MUSEET  
ARKEOLOGISK RAPPORT NR 2014:7

# Sjökabel mellan Gröndal–Lilla Essingen samt mellan Norr- och Söder Mälarstrand

Arkeologisk förstudie

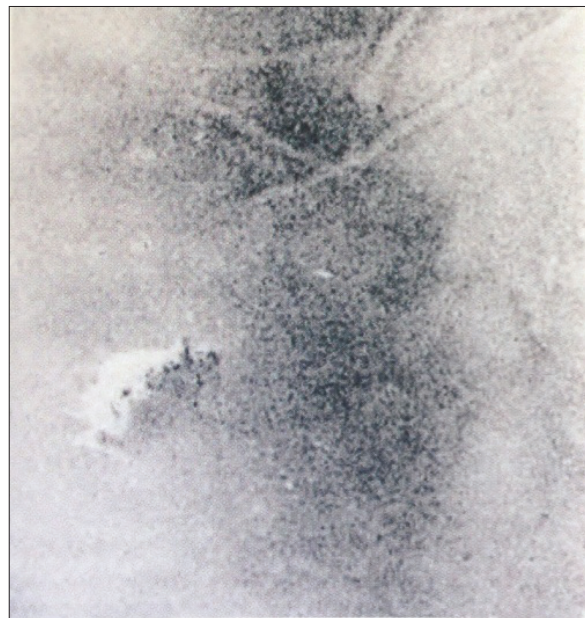
### 3. SSS id: GOM135 (Hjulhammar 2008:63)

<b>Fakta : GOM 135</b>	
<b>Material:</b>	Trä/Furu
<b>Skrovtyp:</b>	Klinkbyggd
<b>Längd:</b>	Cirka 15 meter
<b>Bredd:</b>	Cirka 4–5 meter
<b>Infästningar:</b>	Trädymlingar i spanten och spikar eller nitar i bordläggningen
<b>Drev:</b>	Okänt
<b>Metalldetaljer:</b>	Kätting på bråspelet, spik eller nitar
<b>Datering:</b>	Dendrokronologiskt daterad till: 1854 e.Kr.
<b>Typ av skepp:</b>	Lastfartyg
<b>Last:</b>	Okänt
<b>Ursprung:</b>	Okänt
<b>Sonarbild: Marin Mätanalys AB.</b>

Fartygslämningen ligger på mellan 20–22 meters djup på en lätt sluttande botten. Lämningen är på babordssidan helt nedsjunken under sedimenten. Partvis sticker styrbordsidan upp cirka en meter ovan botten.

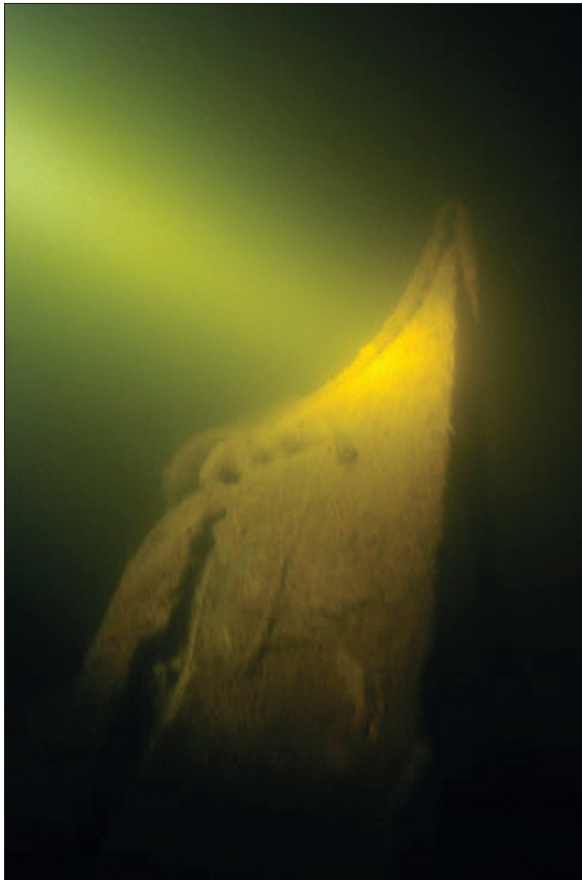
*Fig. 6. Här syns den karaktäristiska "nosen" på förstäven. De tre hålen för riggen syns också. Den trappstegsformade spunningen där bordläggningen mött stäven syns tydligt på den vänstra sidan av bilden. Foto: Jim Hansson, Sjöhistoriska museet.*

Röstjärnen är fästen i bordläggningen för vant-en som stadgar upp stormasten. Förstäven sticker upp cirka 1,5 meter och står fortfarande på sin ursprungliga plats. Fören har en så kallad "nos". I den finns tre hål som använts för förankring av riggen (fig. 6).

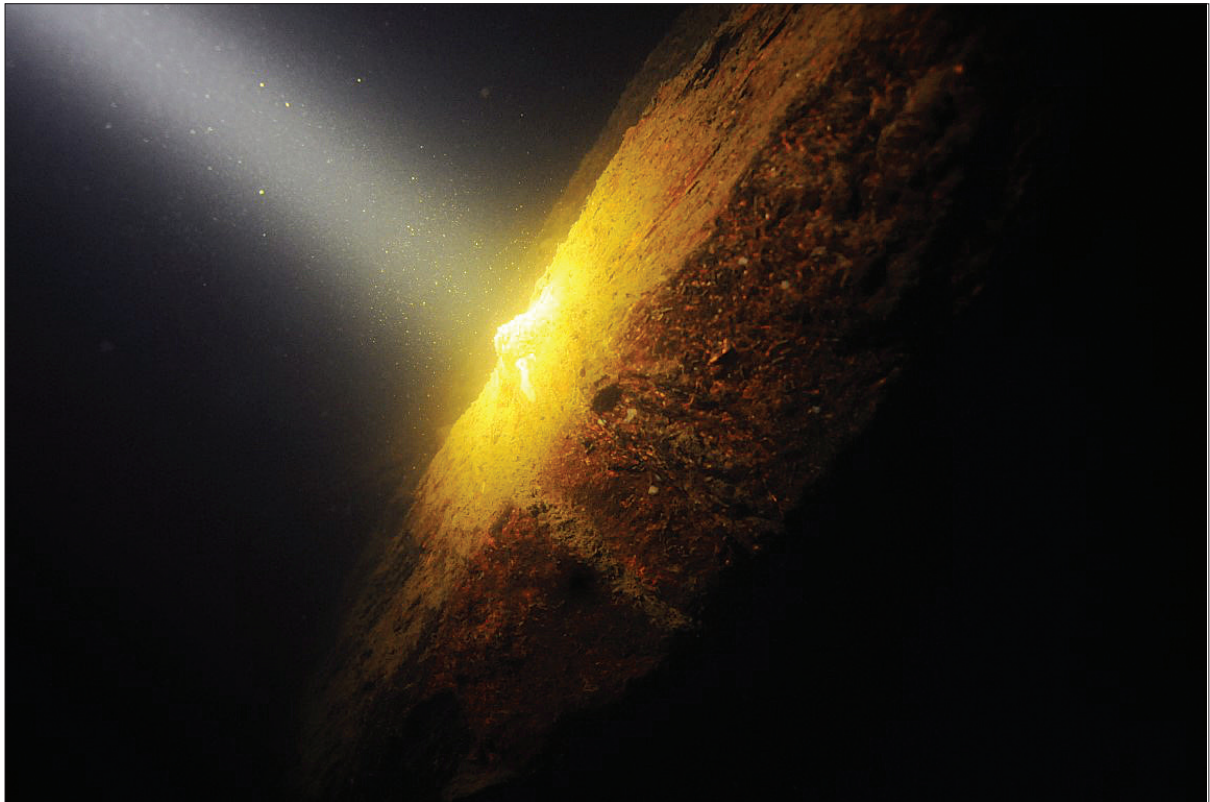
På akterstäv syns tydliga spår efter rormaljorna. Här syns även fästena för det utanpåliggande rodret (fig. 10).

Fig. 10. Notera märket efter den bortrostade rormaljan på akterstäv. Foto: Jim Hansson, Sjöhistoriska museet.

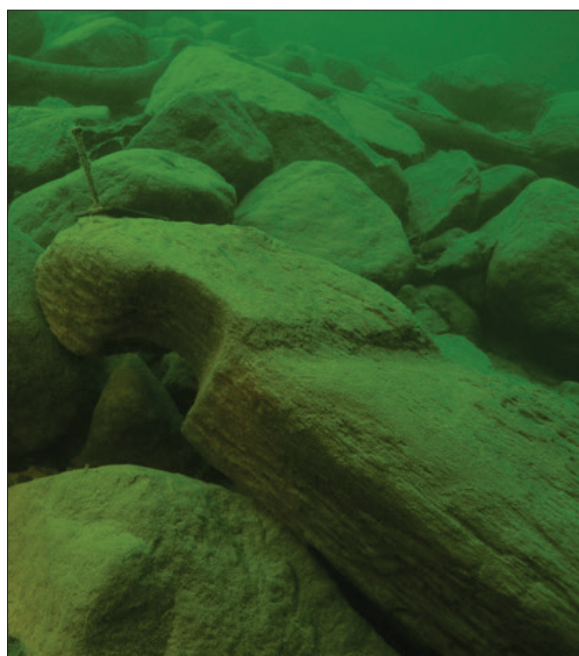
Fig. 14. Bilden visar uttaget på en av Kungshamnsvrakets däcksbalkar. Foto: Jim Hansson, Sjöhistoriska museet.

Ett närmare exempel på samma detaljer har vraket som ligger i Kungshamn (RAÄ Nacka 198) nära Stockholms hamn. Vraket är dendrodaterat till 1361 och har också liknande skeppsdetaljer i form av utstickande däcksbalkar (fig. 14).
