Inför muddringar i Tureholmsviken samt strandförstärkningsarbeten i Trosaån

Arkeologisk utredning/förundersökning

Trosa 10:64 m.fl., Raä Trosa-Vagnhärad 181:1

© 2014 Sjöhistoriska museet
Arkeologisk rapport 2014:8
ISSN 1654-4927

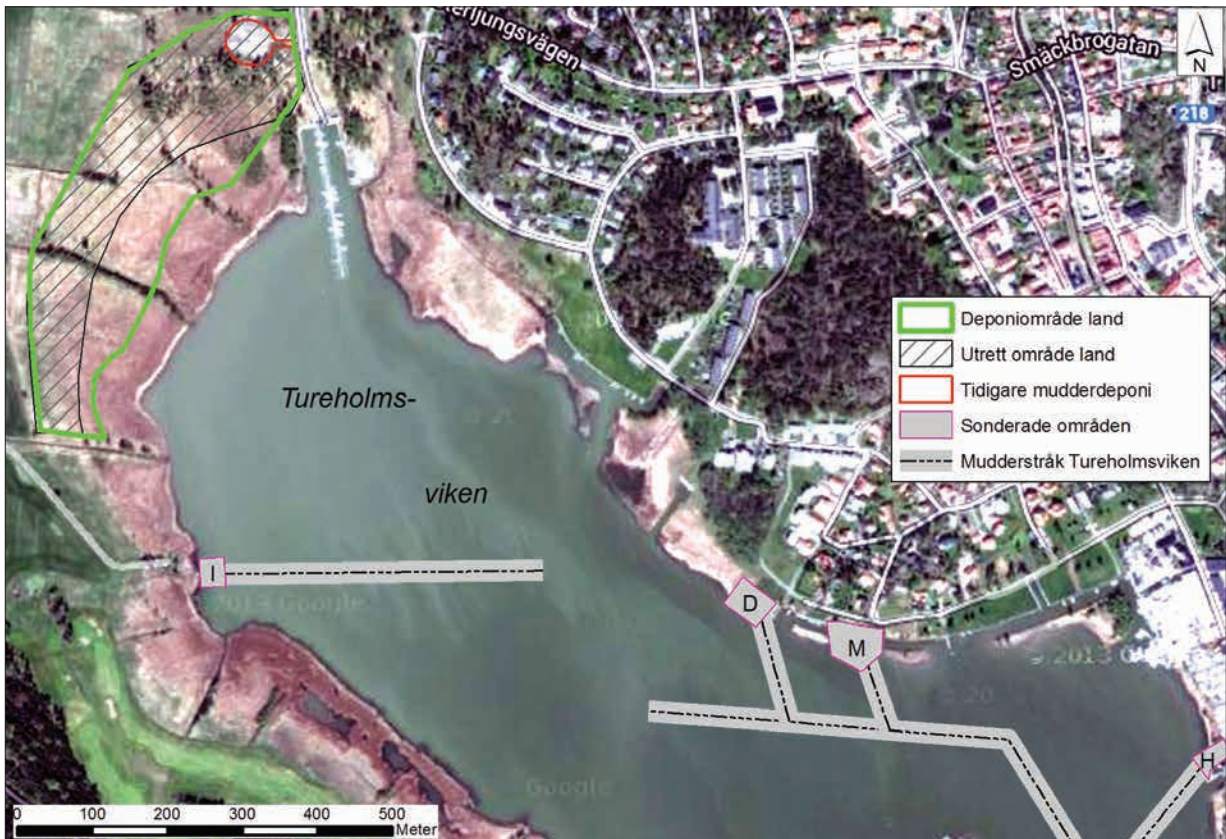
Fig. 6. Flygbild över Tureholmsviken med aktuella utredningsområden markerade. Karta: Google Earth, bearbetad av Jens Lindström / Sjöhistoriska museet. Skala 1:10 000.

På grund av obefintlig sikt i vattnet söktes grunda och strandnära områden av med sonderingsstav istället för dykbesiktning (se områden markerade med I, D, M, H i fig. 6).

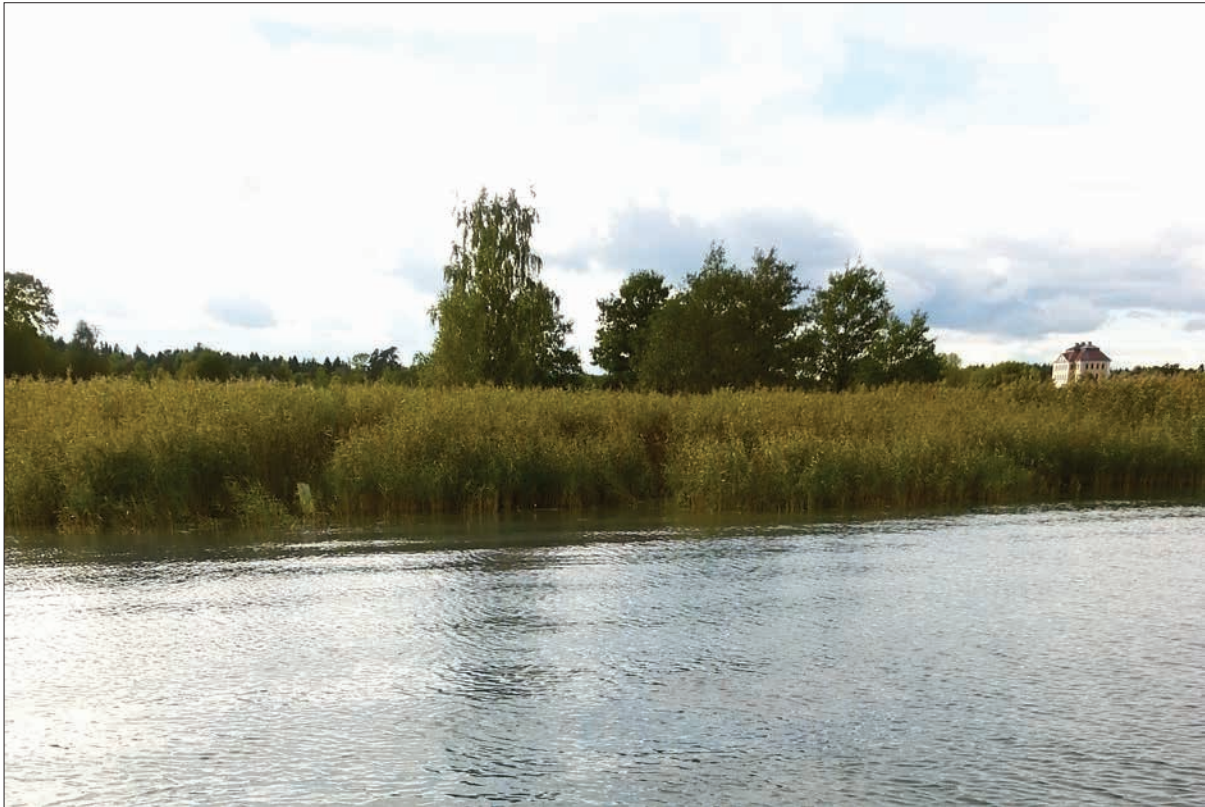
Fig. 8. Tureholms brygga sedd från vattnet. Området är kraftigt vassbevuxet. Till höger i bild skimtar Tureholms slott. Foto: Mikael Fredholm/Sjöhistoriska museet.

I området utanför Tureholms brygga (se sonderat område I i fig. 6), som inte synbart var muddrat tidigare, påträffades en del timmer och plankor på botten liksom upprättstående pålar som förmodligen utgör rester av äldre bryggkonstruktioner (fig. 8).

Sjöhistoriska museets förslag till vidare åtgärder är att muddringarna utanför Tureholms brygga övervakas av antikvarisk personal. Det finns även en risk för att fartygslämningar kan finnas under botten och kan komma att påträffas vid muddringsarbetet i de områden som inte muddrats tidigare (se markerade muddstråk i fig. 2). Eventuella ytterligare antikvariska åtgärder beslutas av länsstyrelsen.

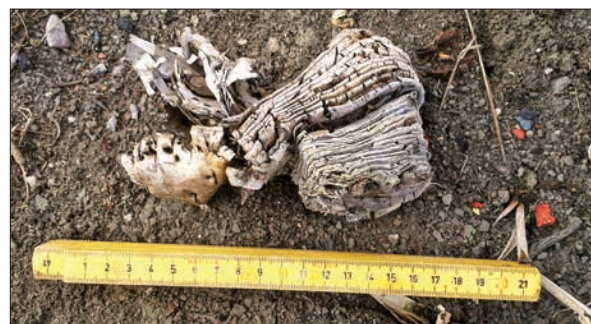
kunde det konstateras att den ljusgrå fläcken utgjordes av tidigare upplagda muddermassor och i området påträffades en del äldre föremål, bland annat en skoklack tillverkad av sammanpressad näver (fig. 9).

Fig. 9. Skoklacken av sammanpressad näver påträffades bland muddermassorna i utredningsområdet på land norr om Tureholmsviken. Foto: Trevor Draeseke/Sjöhistoriska museet.

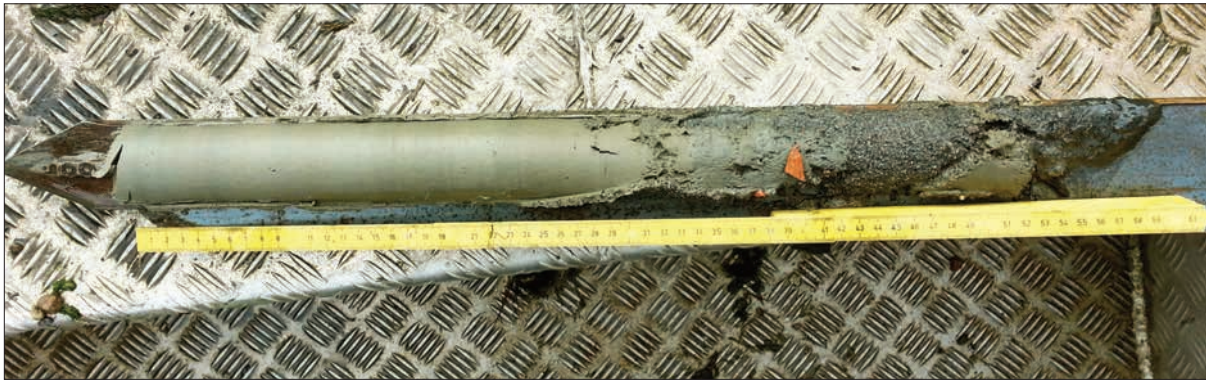
Borrkärnor från botten visade att ljusgrå glaciärra framkom cirka 5–15 cm under ett lager av grus och sten. I ett av ryssborrproverna påträffades ett tegelfragment (fig. 11). Inget kulturlager kunde påvisas och förbipasserande Trosabor meddelade att området muddrats vid ett flertal tillfällen.

Fig. 11. Ryssborrprov nummer 2 (se fig. 10). Den vänstra halvan av provet består av en slät postglacial lera och den högra består av sand och grus med enstaka tegelfragment. Foto: Jens Lindström/Sjöhistoriska museet.

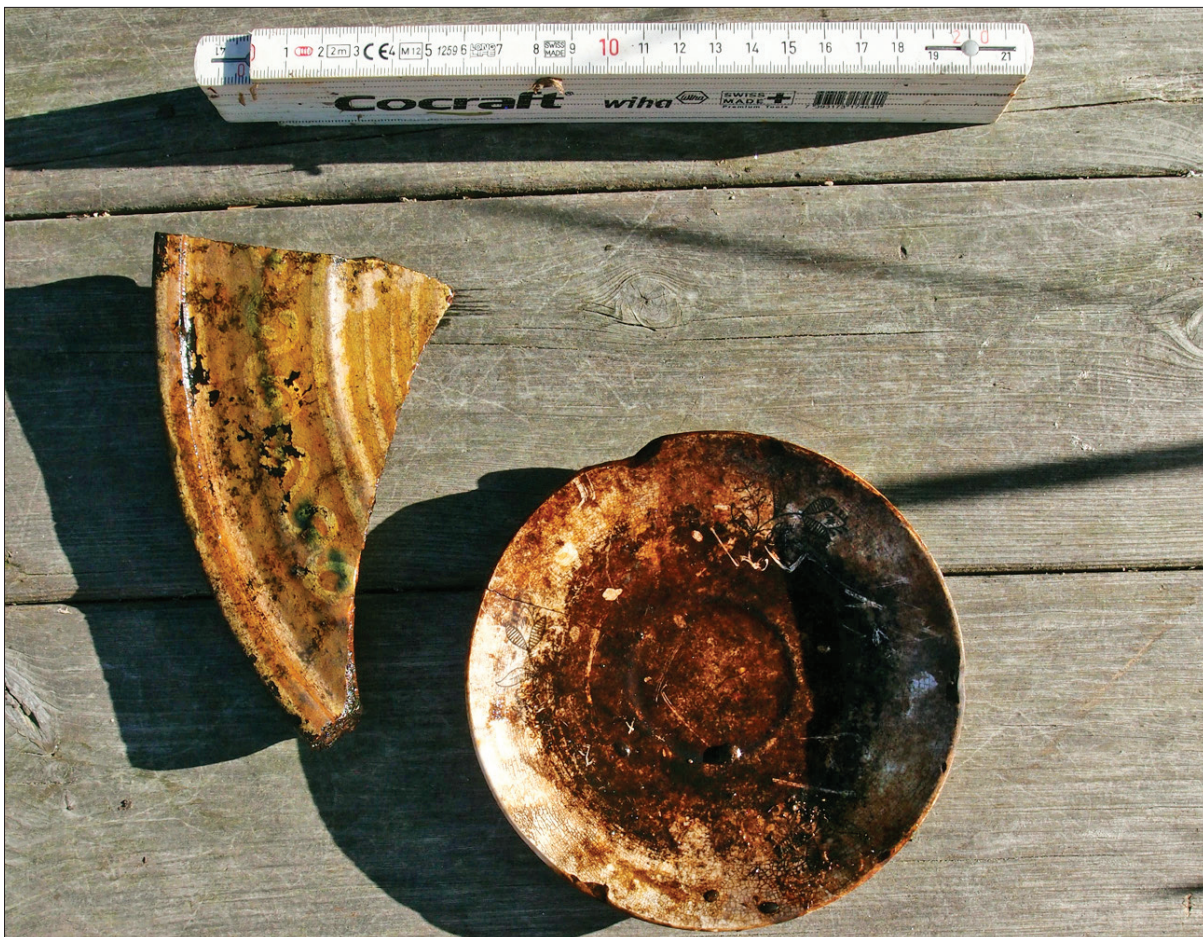
Botten längs hela sträckan om cirka 200 meter okulärbesiktades av dykare och 13 borrkärnor togs upp med hjälp av ryssborren (fig. 13). Vattendjupet varierade mellan 0,5 till 1,5 meter. Inget äldre kulturlager kunde konstateras men det gjordes enstaka fynd av porslinsfragment, glasflaskor, tegel, takpannor från mestadels 1900-tal. Den äldsta keramikskärvan som hittades daterades till 1800-tal. Liksom åbotten vid Östra hamnplan framkom den postglaciala leran ytligt, cirka 3–15 cm under ett lager av grus och sten.

Fig. 12. Fynd som gjordes på botten av Trosaån inom det norra området; en skärva från ett dekorerat rödgodsfat, från troligtvis 1800-tal, samt en tallrik från tidigt 1900-tal. Foto: Jens Lindström/Sjöhistoriska museet.
