# **Bredbandskabel genom Farsta brohåll**

Arkeologisk utredning, etapp 2

Farsta brohåll, Gustavsberg

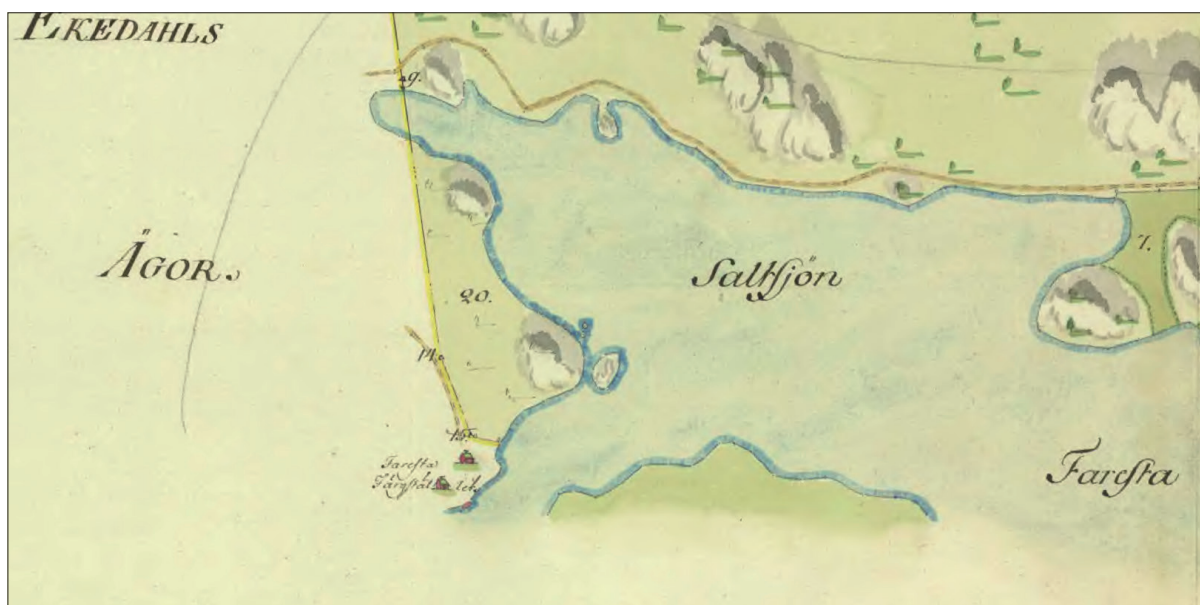
Fig. 2. Farstaviken och Farsta Brohåll år 1800. © Lantmäteriet, akt nr: A35:62.

En karta från år 1800 visar ”Farestas Färgstället” och på kartan från år 1818 kan den ovan nämnda flottbron ses liksom en krog (fig. 2 och 3). Längs med sundet finns moringar, som man troligen använt sig av när man varpade skutor genom det smala sundet. Söder om sundet finns resterna efter en gammal färdväg som går norrut mot brohålet.

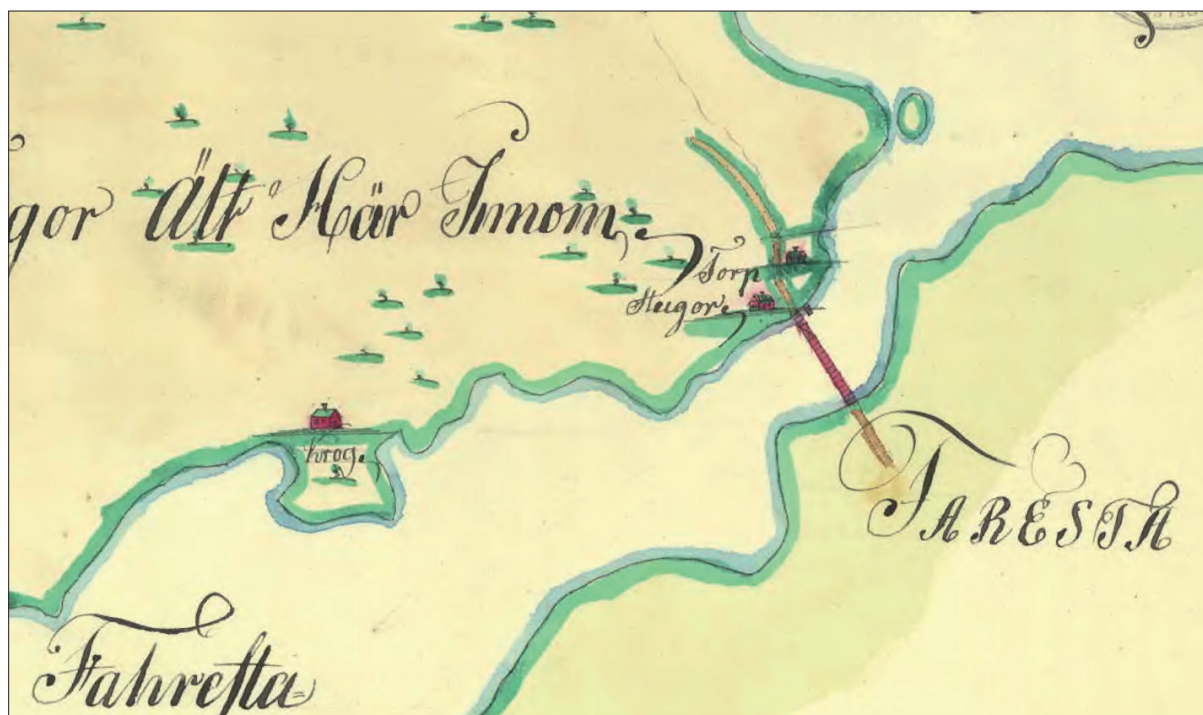
Fig. 3. Farsta Brohåll 1818. © Lantmäteriet, akt nr: A35-5:1.

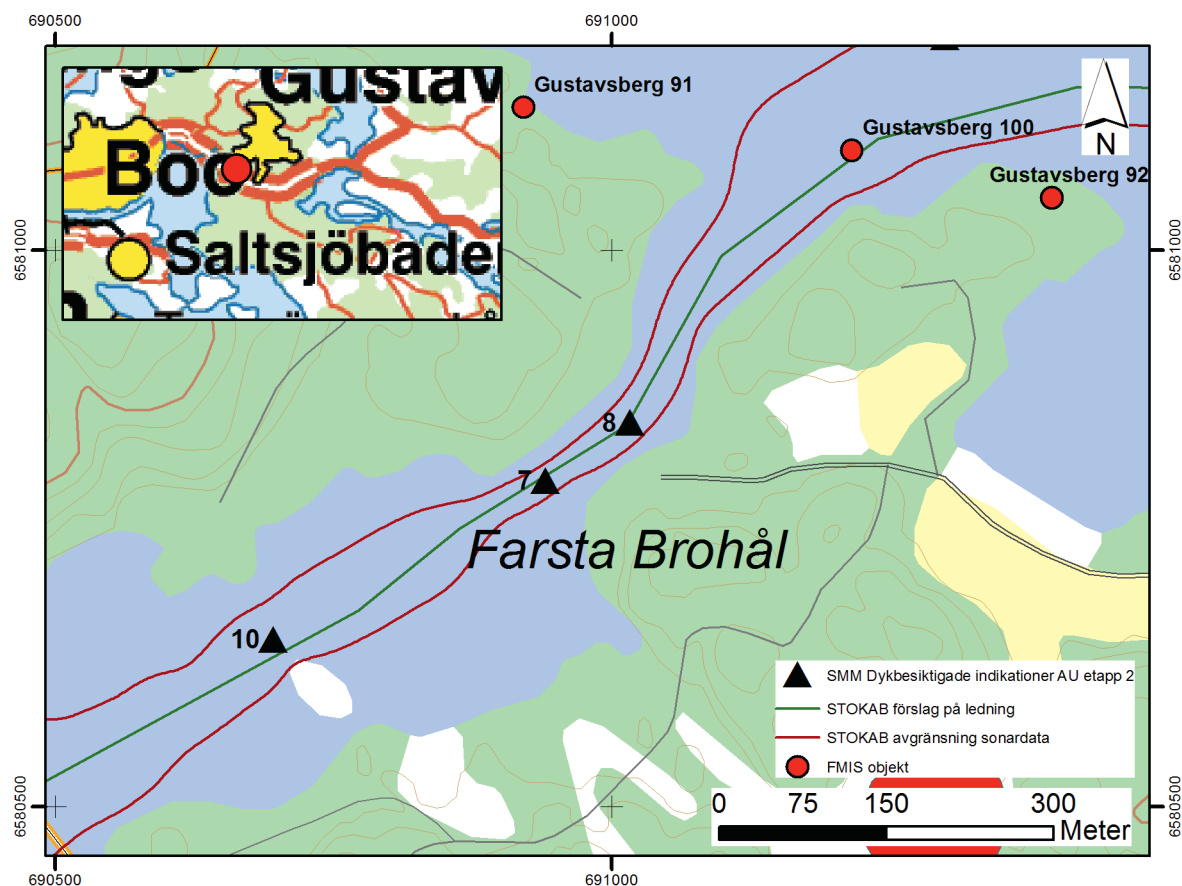
Utredningen visar att två fornlämningar finns inom utredningsområdet. Det är fartygslämningen ID 7 och hamnanläggningen/stenkistan ID 8. Sonarindikation ID 10 är en sten och Gustavsberg 100 är en liten sportbåt, (fig. 4).

Fig. 4. Farsta brohåll och de tre besiktigade sonar-indikationerna (ID 7, 8 och 10) samt Gustavsberg 100. © Lantmäteriet, bearbetad av Mikael Fredholm, Sjöhistoriska museet.

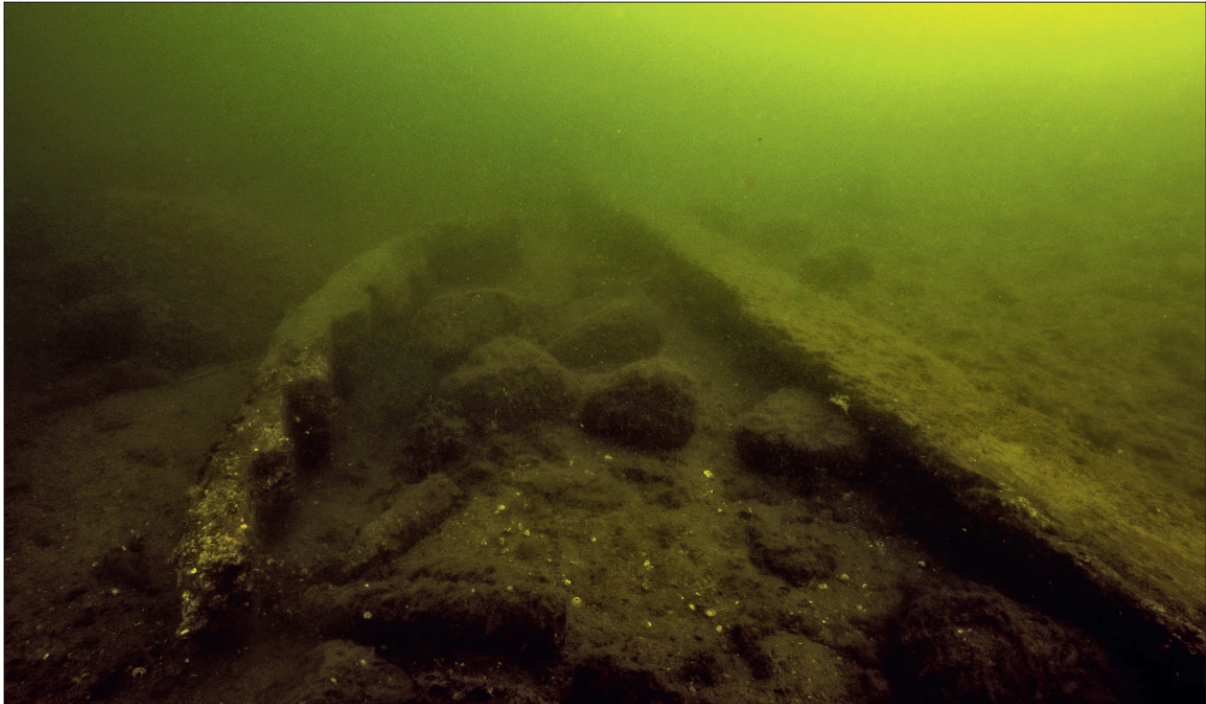
I området finns utspridda stockar, plankor, bordläggningsplankor, spant och rundtimmer, som bedöms komma från en fartygslämning.

Då fartygstimren är nedbrutna, eroderade, av ålderdomlig karaktär och lämningen kan antas ha muddrats sönder under åren 1882–83, bedömer Sjöhistoriska museet att det är en fornlämning.

Fig. 5. ID 7, skeppstimmer. Foto: Jim Hansson, Sjöhistoriska museet.

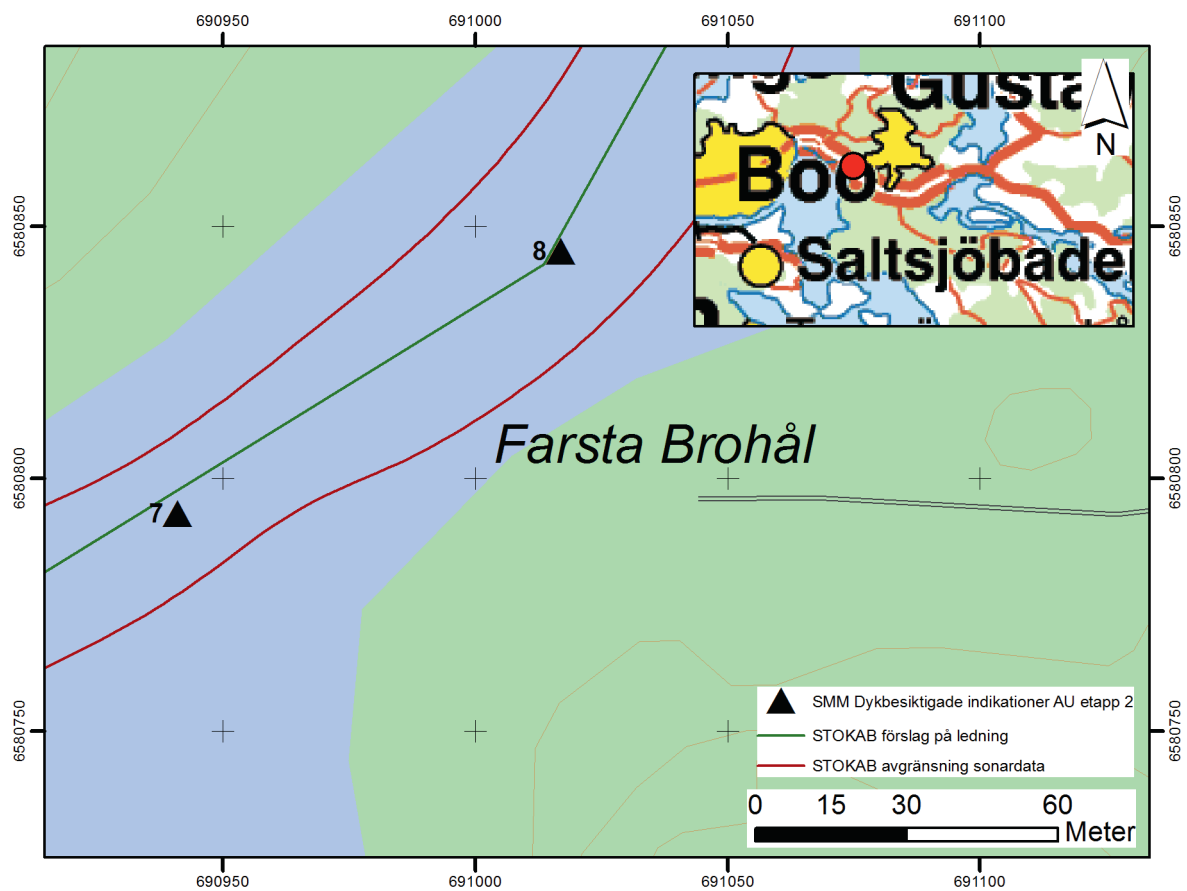
Fig. 6. Detaljkarta över Farsta brohåll och de två besiktigade sonar-indikationerna (ID 7 och 8), som bedöms utgöra fornlämning.  
© Lantmäteriet, bearbetad av Mikael Fredholm, Sjöhistoriska museet. Skala 1:1 500 SWEREF 99 TM.

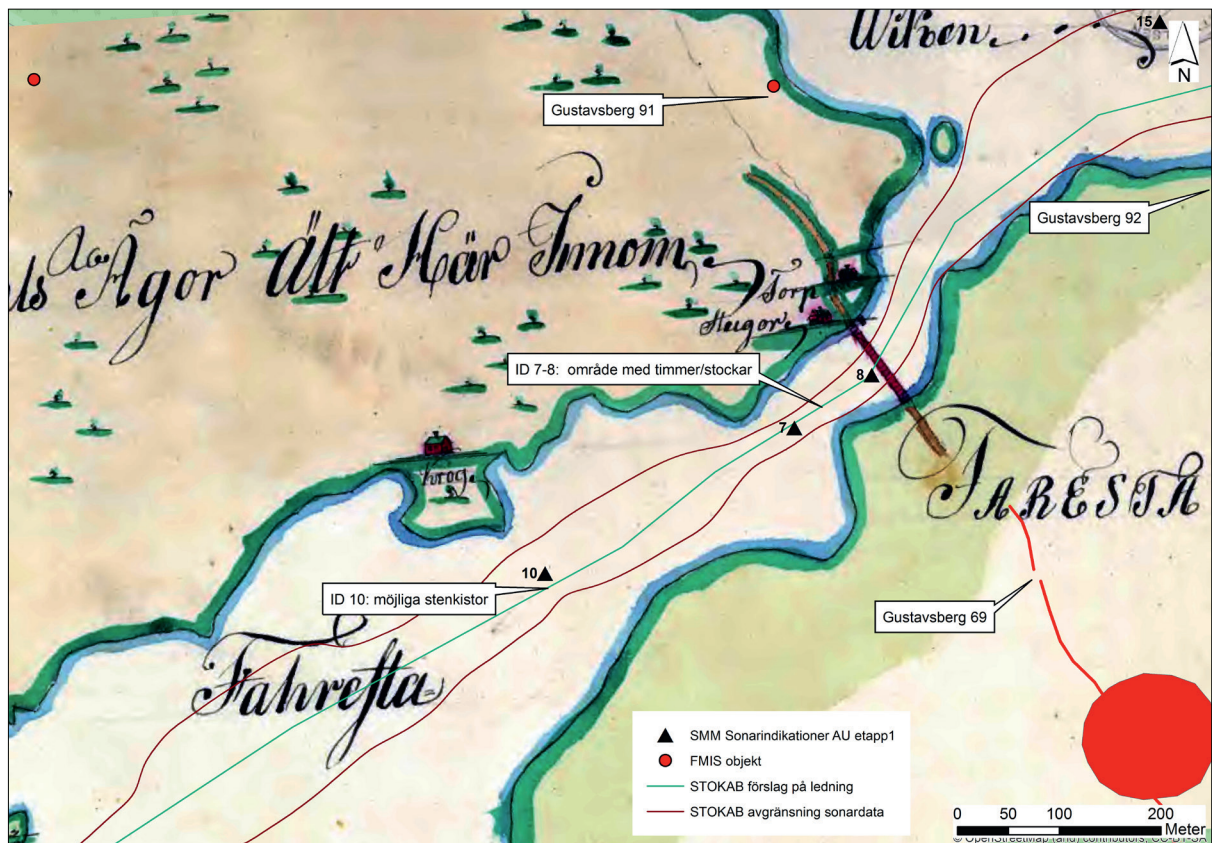
Fig. 7. Rektifierad karta från 1818 med bron, krogen och sonarindikationer i Farsta Brohåll. © Lantmäteriet, aktnr: A35-5:1, bearbetad av Mikael Fredholm, Sjöhistoriska museet.

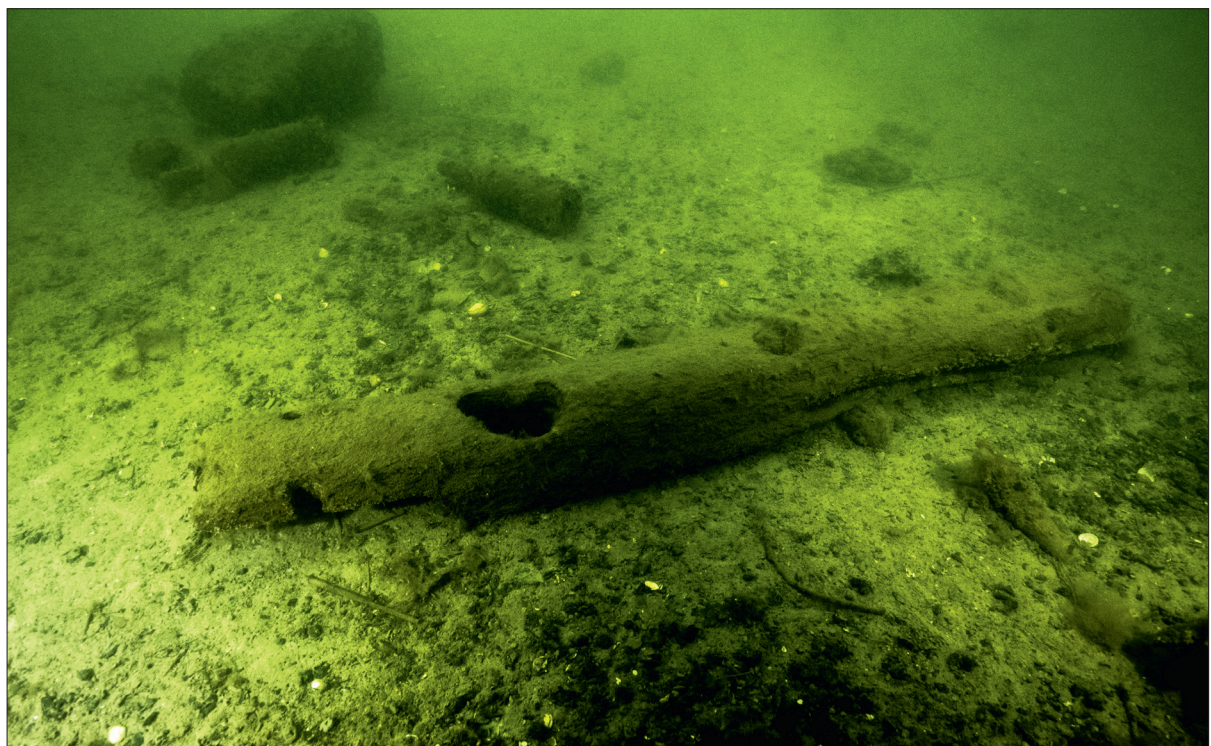
Fig. 8. ID 8, ok-stock, som troligen tillhör den raserade Farsta bro. Foto: Jim Hansson, Sjöhistoriska museet.

I området finns stockar, träramskonstruktioner, ok-timmer om vartannat. Timren är eroderade och kan troligen kopplas samman med Farsta Bro som skall ha förfallit på 1830-talet (fig. 7). Sjöhistoriska museet bedömer därför att det är en fornlämning.

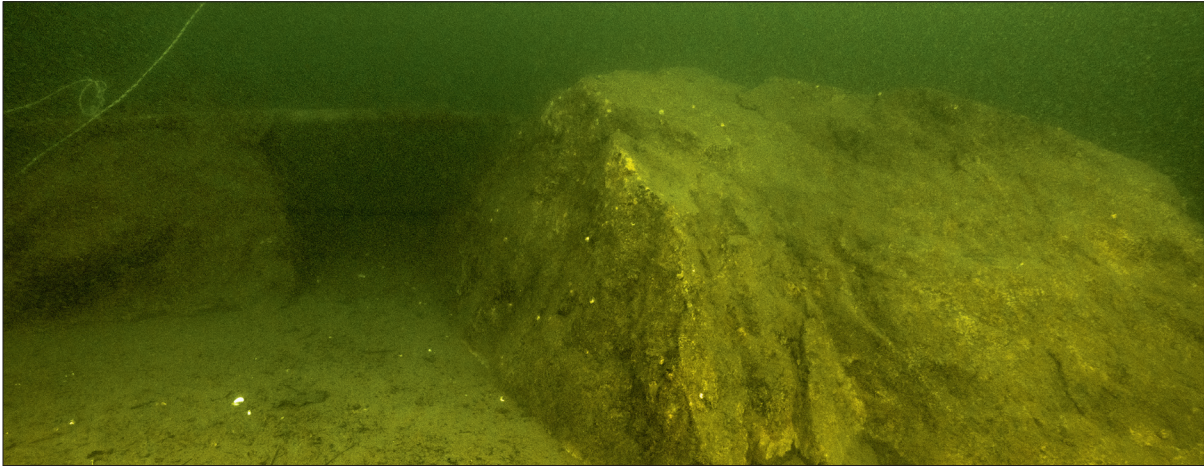
Fig. 9. ID 10, en sten. I bakgrunden kan en ledning skimtas. Foto: Jens Lindström, Sjöhistoriska museet.

Sonarindikationen är en stor sten, berg i dagen och flera ledningar.

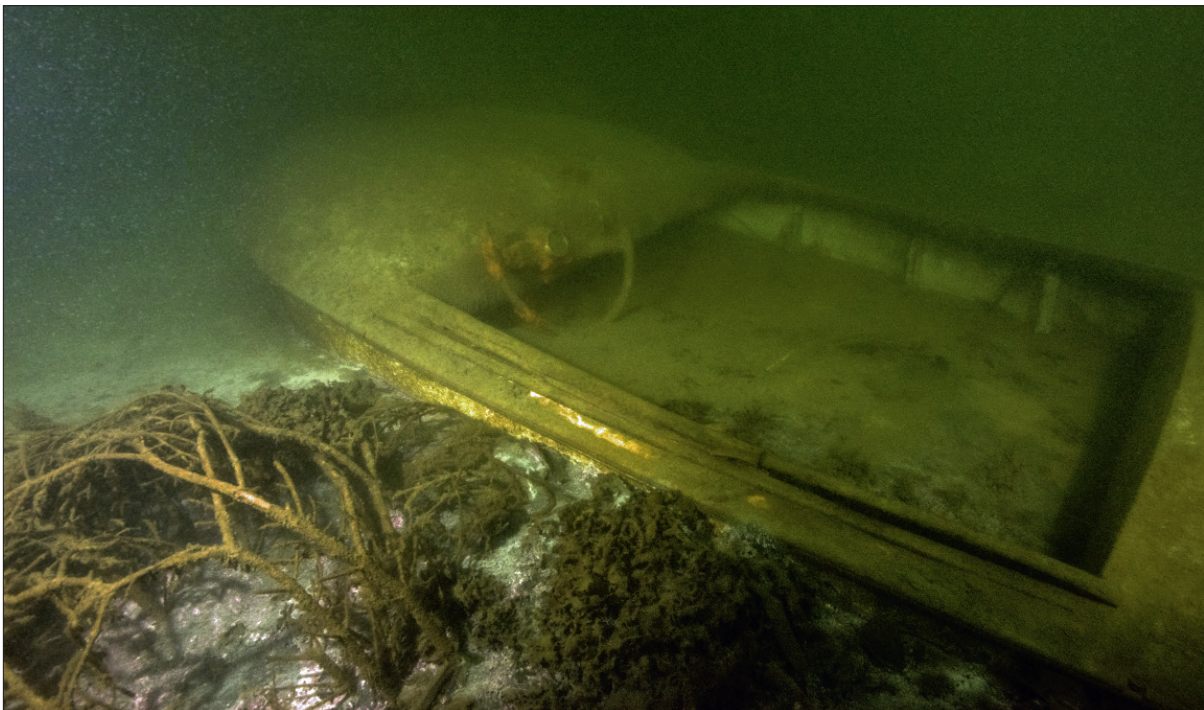
Det är en liten sportbåt från mitten av 1900-talet med "vingar" och ratt. Båten är cirka 4 meter lång och 1,5 meter bred. Den verkar vara i plast, plastad eller målad med vit plastfärg. Fartygslämningen utgör övrig kulturhistorisk lämning.

Fig. 10. Gustavsberg 100, en sportbåt. Foto: Jim Hansson, Sjöhistoriska museet.

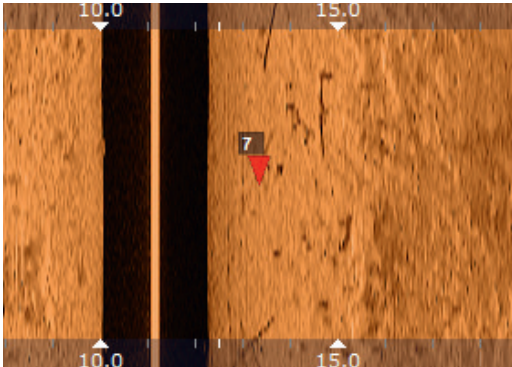
| Sonarbild | Information/<br>Position | Beskrivning | Lämningstyp/<br>Antikvarisk bedömning |
|---|---|---|---|
| | ID 7<br>SWEREF 99TM<br>N: 6580793<br>E: 690941<br><br>Lat/Long<br>59°19.360° N<br>18°21.350° E | Område med skeppstimmer, troligen rester efter att söndermuddrad fartygslämning. | Fartygslämning/<br>fornlämning |

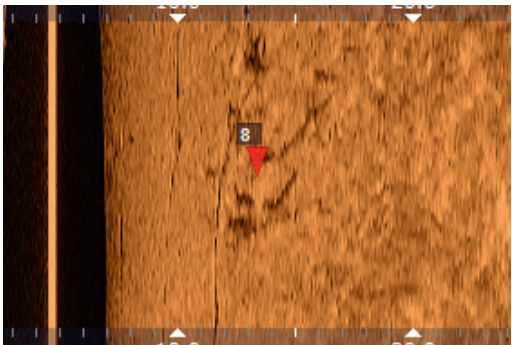
| Sonarbild | Information/<br>Position | Beskrivning | Lämningstyp/<br>Antikvarisk bedömning |
|---|---|---|---|
| | ID 8<br>SWEREF 99TM<br>N: 6580845<br>E: 691017<br><br>Lat/Long<br>59°19.386° N<br>18°21.433° E | Område med stockar, timmer, ok-konstruktioner. Är sannolika rester av Farsta Bro, som raserades på 1830-talet. | Hamnanläggning/<br>fornlämning |

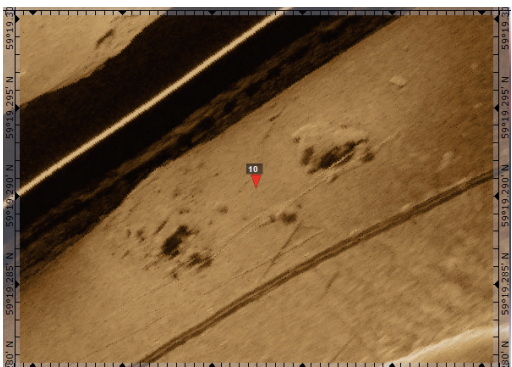
| Sonarbild | Information/<br>Position | Beskrivning | Lämningstyp/<br>Antikvarisk bedömning |
|---|---|---|---|
| | ID 10<br>SWEREF 99TM<br>N: 6580650<br>E: 690696<br><br>Lat/Long<br>59°19.290° N<br>18°21.085° E | En stor sten, berg i dagen och ledningar. | - |

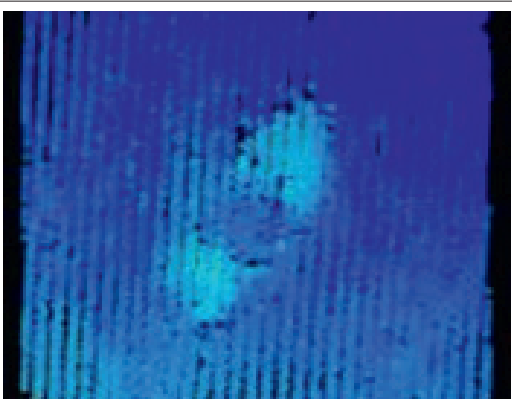
| Sonarbild | Information/<br>Position | Beskrivning | Lämningstyp/<br>Antikvarisk bedömning |
|---|---|---|---|
| | Gustavsberg 100<br>SWEREF 99TM<br>N: 6581090<br>E: 691216<br><br>Lat/Long<br>59°19.30° N<br>18°21.39° | En sportbåt i plast från 1900-talet<br><br>Längd: 4 m<br>Bredd: 1,5 m | Fartygslämning/övrig<br>kulturhistorisk lämning |
