Kulturlager utanför ångbåtsbryggan i Kyrkesund

Arkeologisk förundersökning

Kyrkesund

© 2016 Sjöhistoriska museet
Arkeologisk rapport 2016:2
ISSN 1654-4927

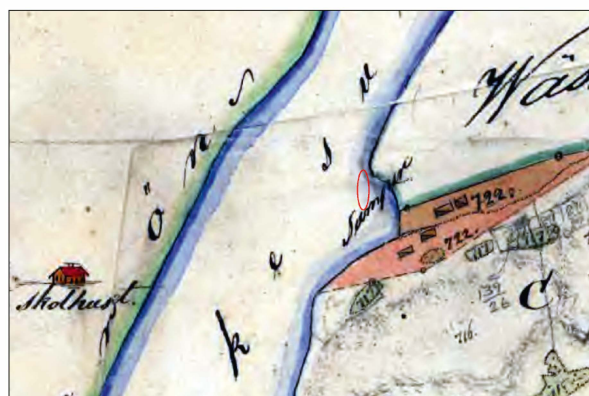
Förundersökningsområdet ligger i omedelbar anslutning till Kyrkesunds ångbåtsbrygga vars tillkomst, baserat på det historiska kartmaterialet, har kunnat härledas till perioden 1872 till 1899 (fig. 5 och 6). Den äldsta kartan där ångbåtsbryggan finns återgiven är en laga skifteskarta upprättad år 1899 (fig. 6).

Fig. 5. Utsnitt ur laga skifteskarta från år 1872 som visar förundersökningsområdets ungefärliga läge (röd elips) i förhållande till dåtidens strandlinje. © Lantmäterimyndighetens arkiv.

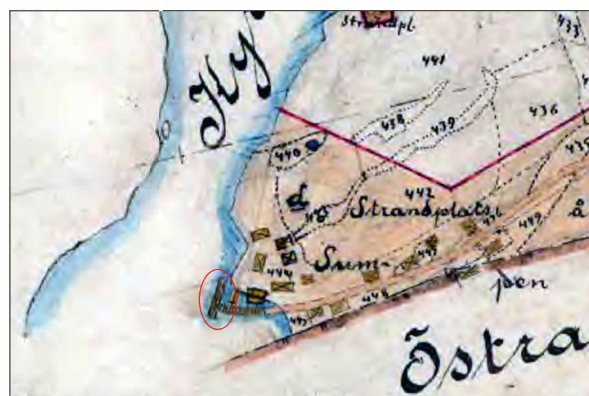
Fig. 6. Utsnitt ur laga skifteskarta från år 1899 med den äldsta påträffade återgivningen av ångbåtsbryggan utanför Sumpen. © Lantmäterimyndighetens arkiv.

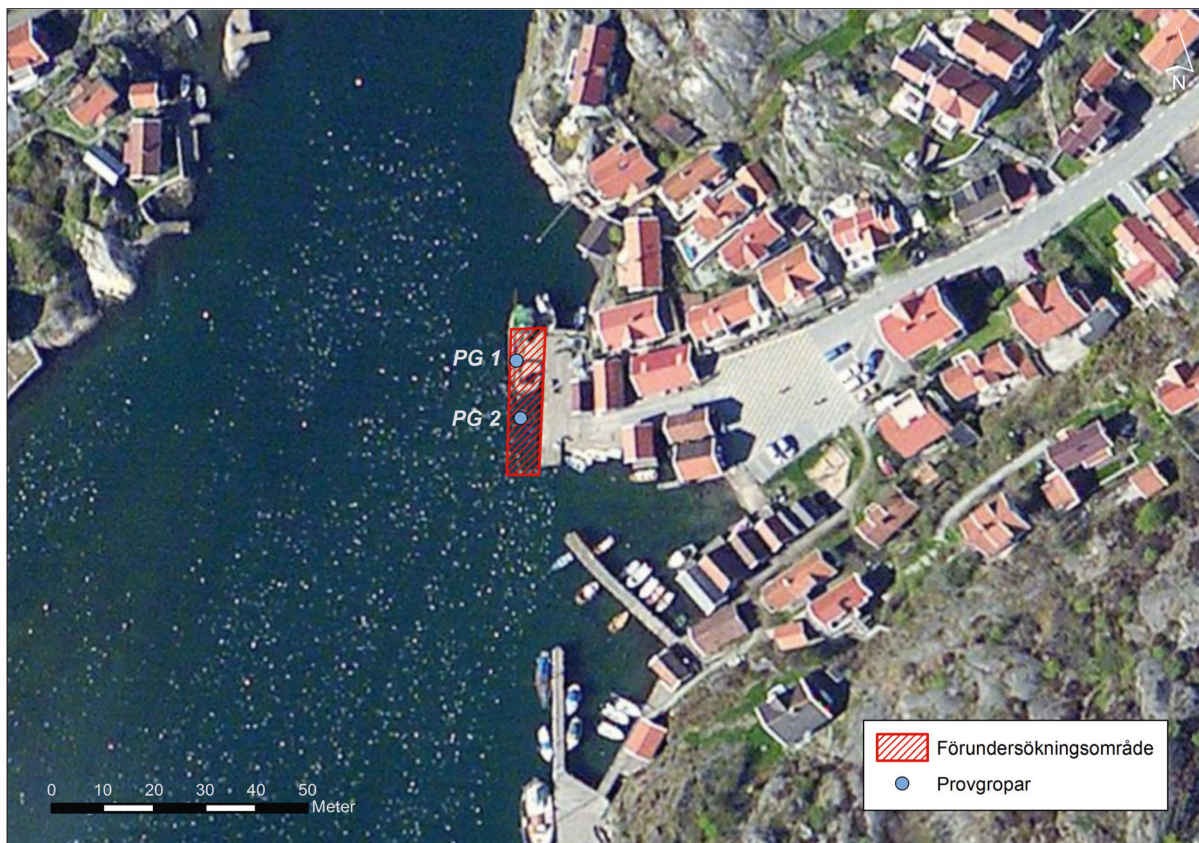
Totalt grävdes två provgropar (fig. 8). Provgroparnas djup uppgick till cirka en meter med en diameter om cirka 0,5–1,0 meter. Ambitionen var enligt undersökningsplanen att gräva 3–5 provgropar inom området men kulturlagrets karaktär och dess relativt moderna innehåll motiverade inte att flera provgropar grävdes.

Fig. 8. Flygfoto som visar provgroparnas placering inom förundersökningsområdet. © ESRI, bearbetad av Jens Lindström, Sjöhistoriska museet.

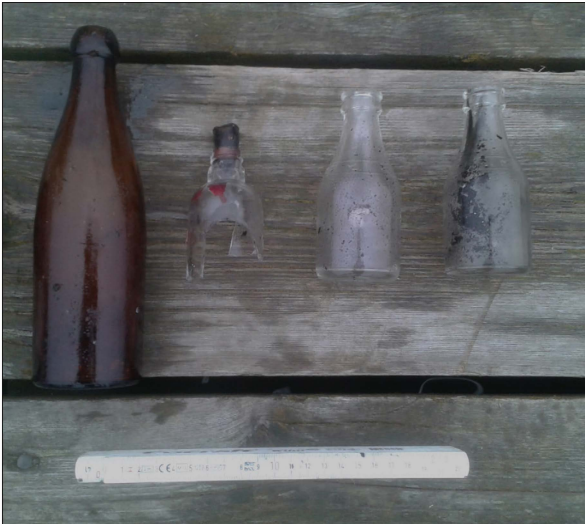
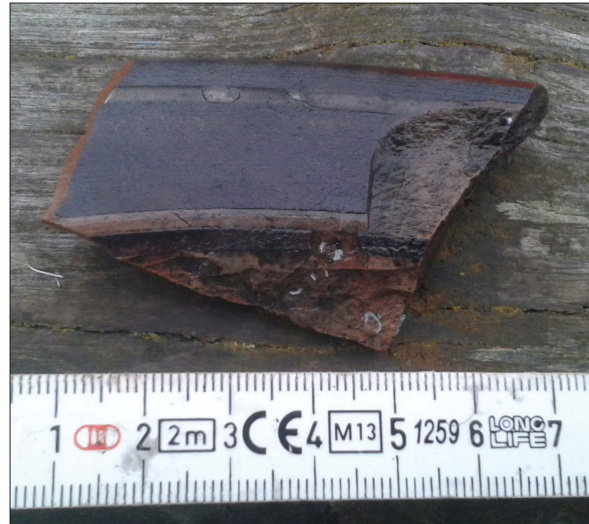
Vid provgropsgrävningen påträffades mängder med både hela och fragmenterade glasflaskor, fönsterglas, tegelpannor, tegelstenar, porslinsfragment, ostronskal och enstaka djurben m.m. Fynden låg inbäddade i gråsvarta gyttjesediment. Kulturlagret i provgrop ett (PG 1) var cirka en meter tjockt och den äldsta flaskan som påträffades i gropen var en knoppflaska med årtal 1904 inpräntat i botten (fig. 10). Ett keramikfragment i rödgods som påträffades längst ner i provgropen kunde grovt dateras till 1800-tal (fig. 11).

Fig. 10 och 11. Bilderna visar fynd från kulturlagret som påträffades i provgröp 1. Foto: Jens Lindström, Sjöhistoriska museet.
