# Bredbandskabel Gustavsberg–Saltsjöbaden

Arkeologisk utredning, etapp 1

Gustavsberg–Saltsjöbaden

© 2016 Sjöhistoriska museet  
Arkeologisk rapport 2016:5  
ISSN 1654-4927

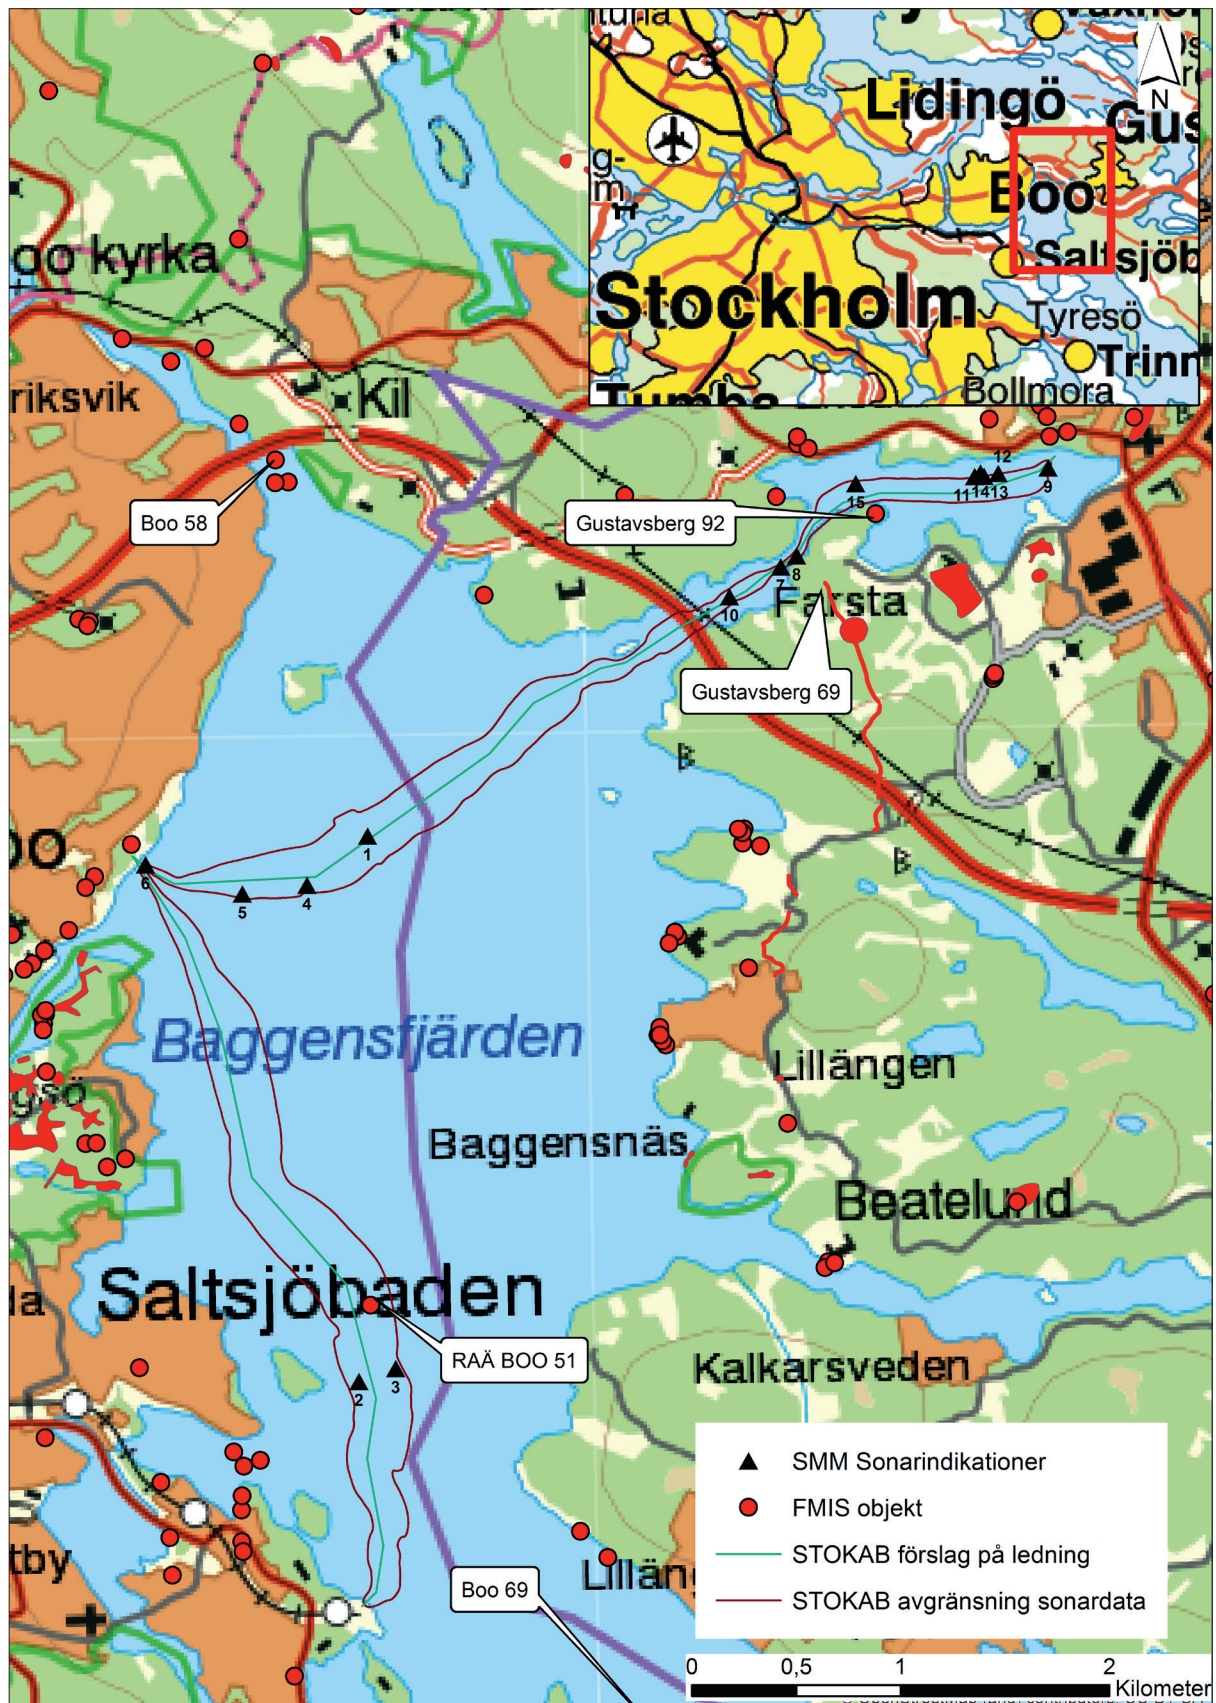
Fig. 13. Utredningsområdet med sonarindikationer och FMIS-objekt. Boo 69 ligger utanför kartan. © Lantmäteriet, bearbetad av Mikael Fredholm, Sjöhistoriska museet.

Fyra stycken av indikationerna är klassificerade som klass 1, två stycken som klass 2 och nio stycken som klass 3. Alla utvalda sonarobjekt redovisas på karta i figur 13 och de beskrivs mer ingående i bilaga 1 med sonarbild, dimensioner, position och möjlig lämningstyp.

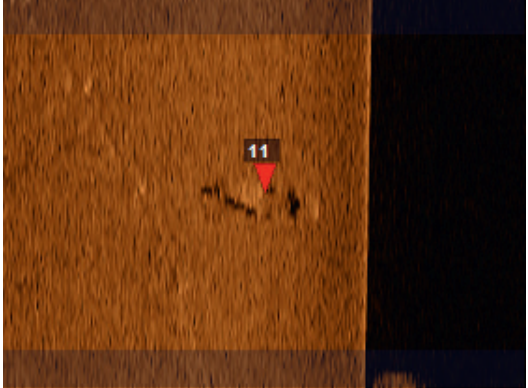
| Bilaga 1. Sonarobjekt | Information | Beskrivning |
|---|---|---|
| <p>A sonar image showing a dark, irregular shape on a sandy seabed. A red triangle with the number 11 points to the object. The image has a coordinate grid overlay with latitude and longitude markings.</p> | <p><b>ID 11</b></p> <p>SWEREF 99TM<br/>N: 6581225<br/>E: 691870</p> <p>Lat/Long<br/>59°19.567° N<br/>18°22.351° E</p> | <p>Möjlig fartygslämning. Clinton S-0195</p> <p>Längd: 6,5 m<br/>Bredd: 1,5 m</p> <p>Sonarfil: sonar_data150618091800.xtf<br/>Objektsklassificering: 1</p> |

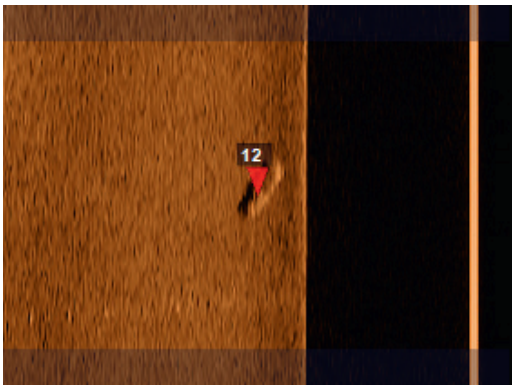
| Bilaga 1. Sonarobjekt | Information | Beskrivning |
|---|---|---|
| | <p><b>ID 12</b></p> <p>SWEREF 99TM<br/>N: 6581227<br/>E: 691915</p> <p>Lat/Long<br/>59°19.567° N<br/>18°22.399° E</p> | <p>Skräp eller möjlig fartygslämning. Clinton S-0199</p> <p>Längd: 4 m<br/>Bredd: 1 m</p> <p>Sonarfil: sonar_data150618091800.xtf<br/>Objektsklassificering: 3</p> |

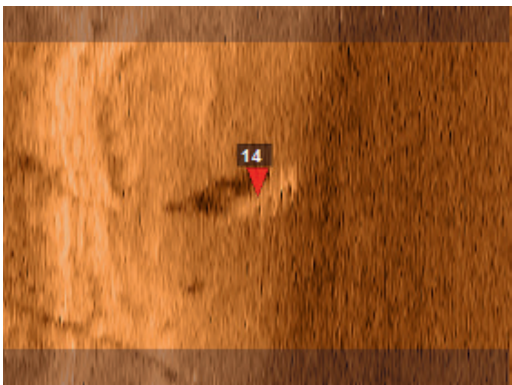
| Bilaga 1. Sonarobjekt | Information | Beskrivning |
|---|---|---|
| | <p><b>ID 14</b></p> <p>SWEREF 99TM<br/>N: 6581243<br/>E: 691897</p> <p>Lat/Long<br/>59° 19.576° N<br/>018° 22.380° E</p> | <p>Naturformation eller möjlig fartygslämning. Clinton S-0198</p> <p>Längd: 4 m<br/>Bredd: 1,3 m</p> <p>Sonarfil: sonar_data150618091800.xtf<br/>Objektsklassificering: 3</p> |
