Regalskeppen "Solen" och "Victoria" skiner igen

Arkeologisk utredning, etapp 1 och 2

Karlskrona socken

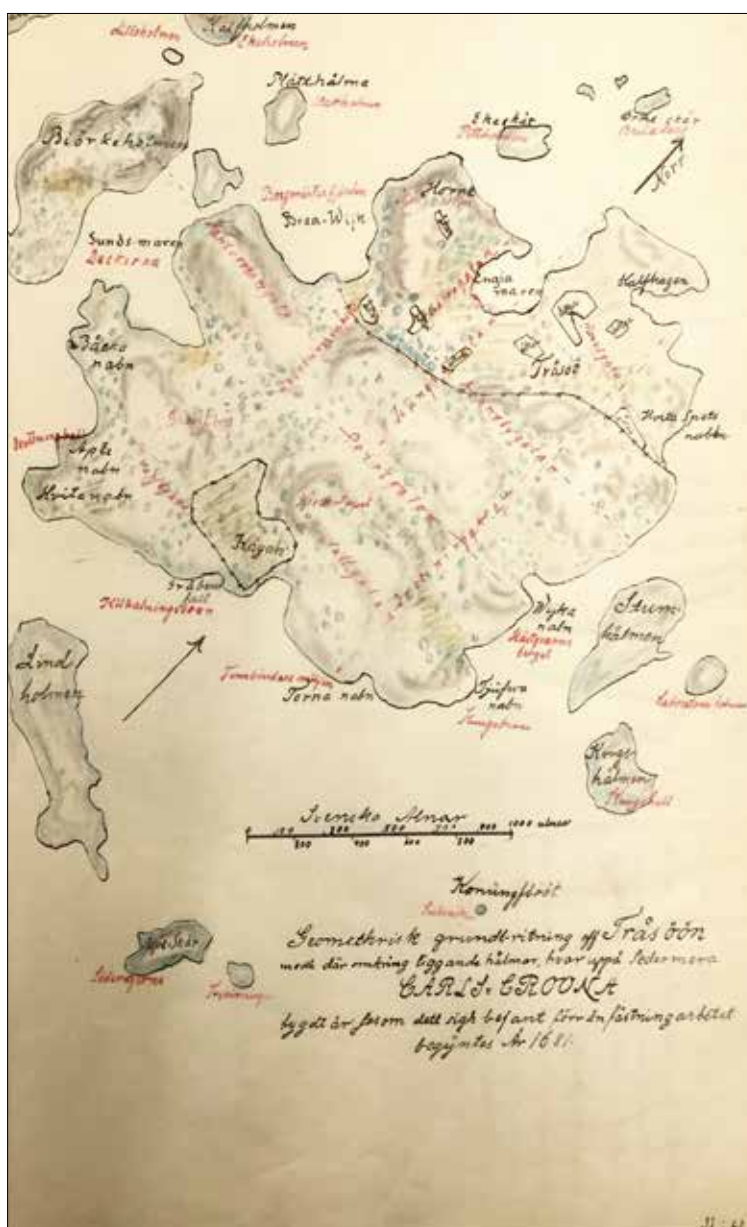
Fig. 3. Kartan visar hur Trossö med närliggande öar såg ut innan hela den stora exploateringen av örlogsvarvet påbörjades. Man kan se de planerade gatorna bland annat. Källa: Karlskrona varus sjökrigshistoriska samlingar, 1130.

Karlskrona örlogsstation anlades på 1680-talet då man flyttade örlogsverksamheten från Skeppsholmen i Stockholm. Bakgrunden var att området som Sverige hade kontroll över förlorades 1676 då kriget rasade mot Danmark. Det så kallade Skånska kriget. Men 1679 kom Svenskarna tillbaka och återtog kontrollen av området. Karlshamn som tidigare hette Bodekull och där man även hade ett skeppsvarv ansågs inte vara lämplig som örlogsbas. Den Svenska flottan behövde en sydligare örlogsbas för att kunna behålla greppet om Östersjön (Stenholm 1999:11). Idén med att anlägga och flytta hela örlogsbasen med skeppsbyggeriet var bland annat att komma närmare slagfälten på havet. Dom givna fienden vid den här perioden var Danmark som ofta fick stöd av Nederländerna. Förhoppningarna var även att man skulle få längre isfria perioder under året för att inte riskera att bli infrusen. Området valdes ut med omsorg och skulle ha en tillräckligt bra skyddad och djup hamn som lätt kunde försvaras. Valet föll på Trossö och kringliggande öar efter vissa överläggningar. Karlskrona fick stadsprivilegier den 10 augusti 1680. Redan följande år började stadens gator och kvarter planeras. På en karta som troligen är en kopia från den första över området från 1681 kan man se hur detta börjar växa fram (fig. 3).

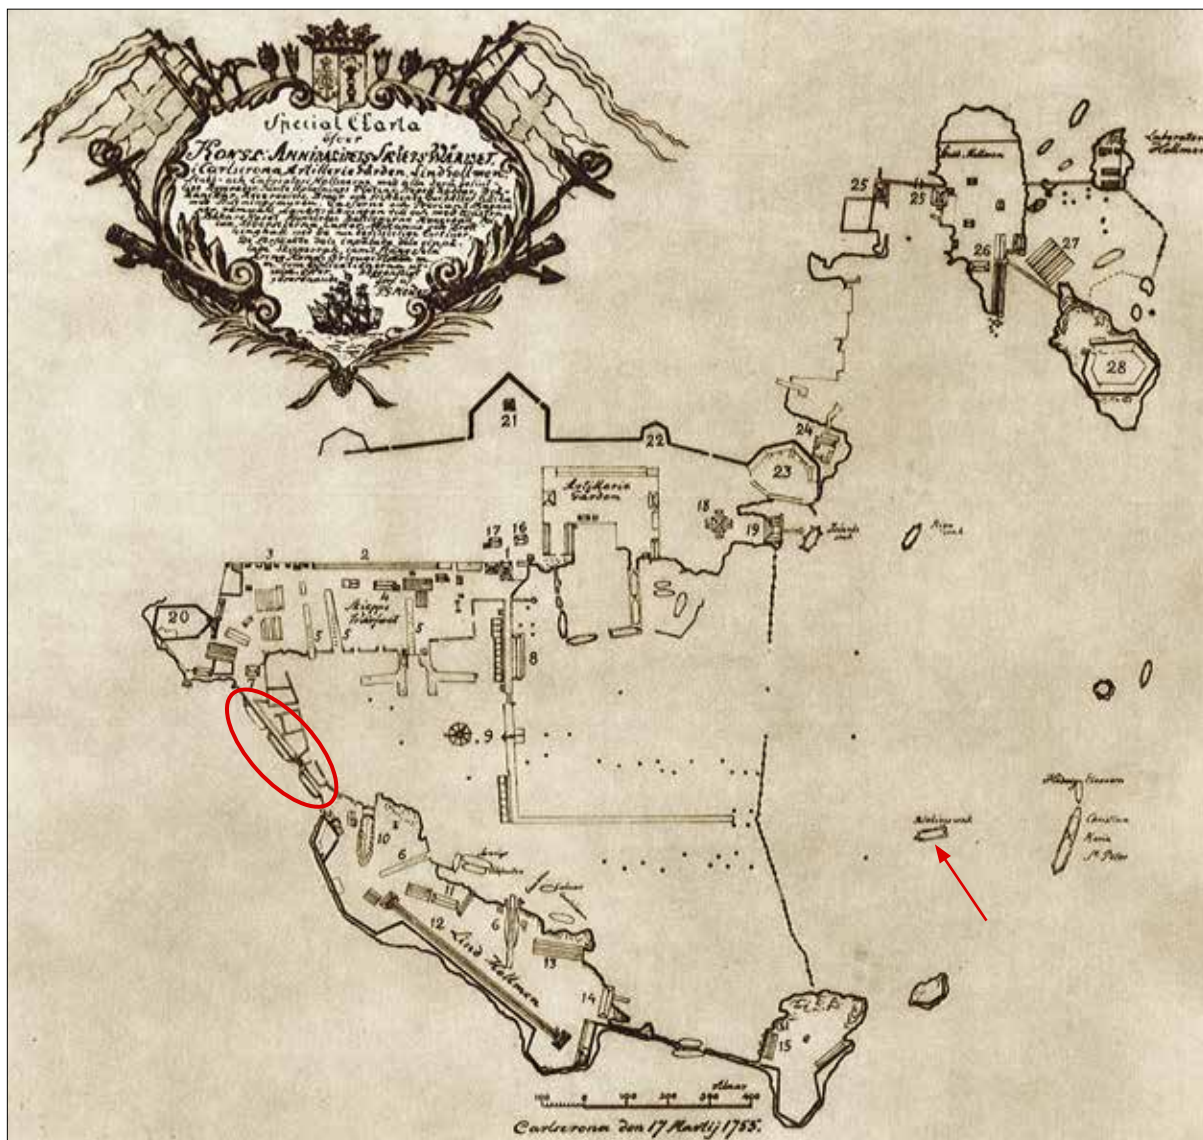
Fig. 7. Kartan visar P.- G. Steurs karta från 1755 som beskriver örlogsbasens och varvets anläggningar. Notera att flera vrak finns utritade på denna karta. Extra intressant är att det bara finns tre vrak inritade (se röd markering) vid Lindholmsbron till skillnad från kartan från 1804 (se fig. 5). Några vrak finns namngivna, exempelvis vraket efter Blekinge (se röd pil). Källa: Lybeck 1942:231, del 2.

På en senare karta från 1755 kan man tydligt se att det som först planerades fick en annan verklighet i ett senare skede (fig. 7).

Det som är ännu märkligare är att på Steurs karta från 1755 (se fig. 7) så finns bara tre vrak utritade vid Lindholmsbron. Troligen Solen, Victoria och Halfmånen. Carlshamn kanske aldrig hamnade där? Sänktes skeppet då vid Ankar-möljan istället? Det vet vi inte i dagsläget utan kan bara verifieras med en arkeologisk utredning.

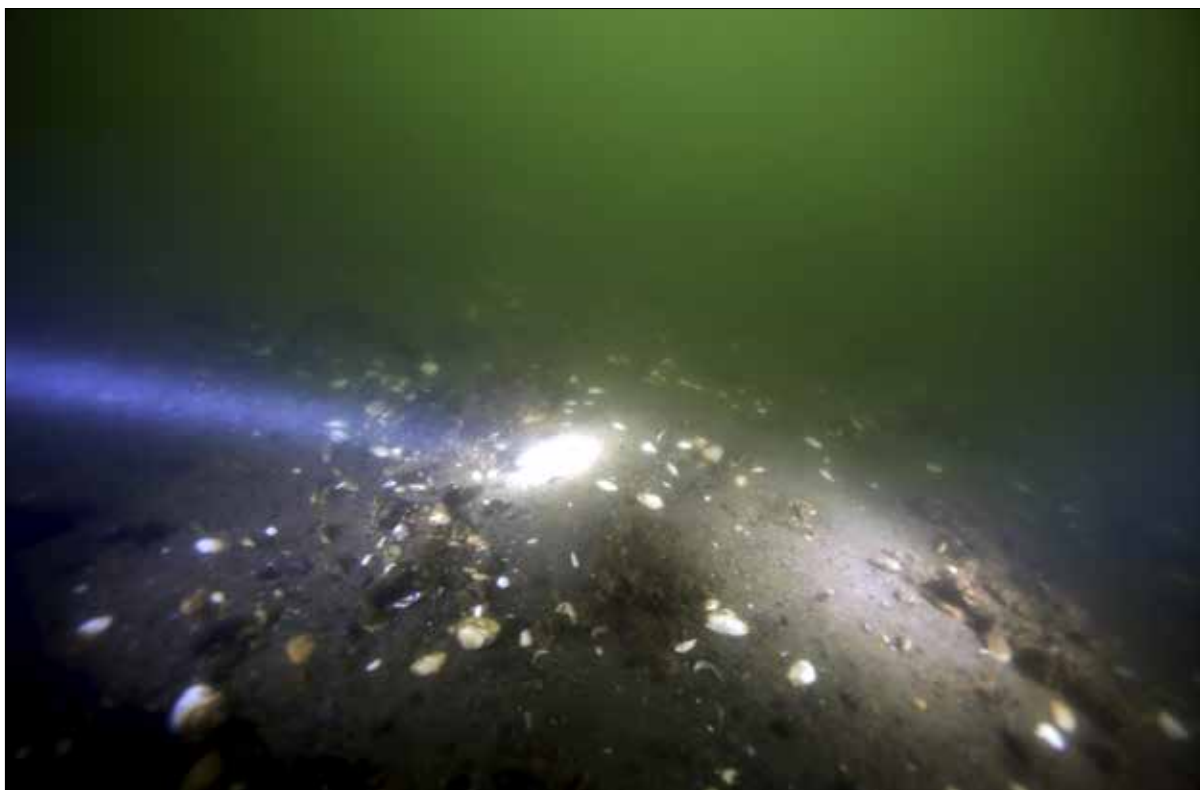
Fig. 11. Bilden visar hur botten ser ut mitt i sundet. Botten består av en stabbig grusig botten med inslag av snäckskal. Inga fynd eller spår av äldre kulturlager påträffades i rännan mellan vraken. Jim Hansson, Sjöhistoriska museet.

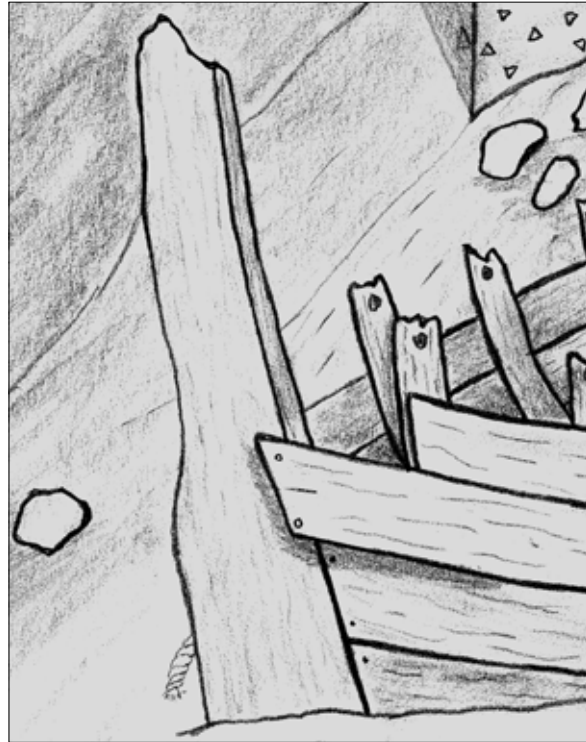
Fig. 12. Detta är en schematisk skiss av Solens akterstäv som visar status på botten men också hur bordläggningen placerats. Skiss: Jim Hansson, Sjöhistoriska museet.

Akterstäv är till synes i ett stycke och mäter 58×30 cm och av ek. Stäv har en svag slagsida mot styrbord. Bordläggningsplankorna är cirka 35–40 cm breda och 5–6 cm tjocka. Bordlägg-

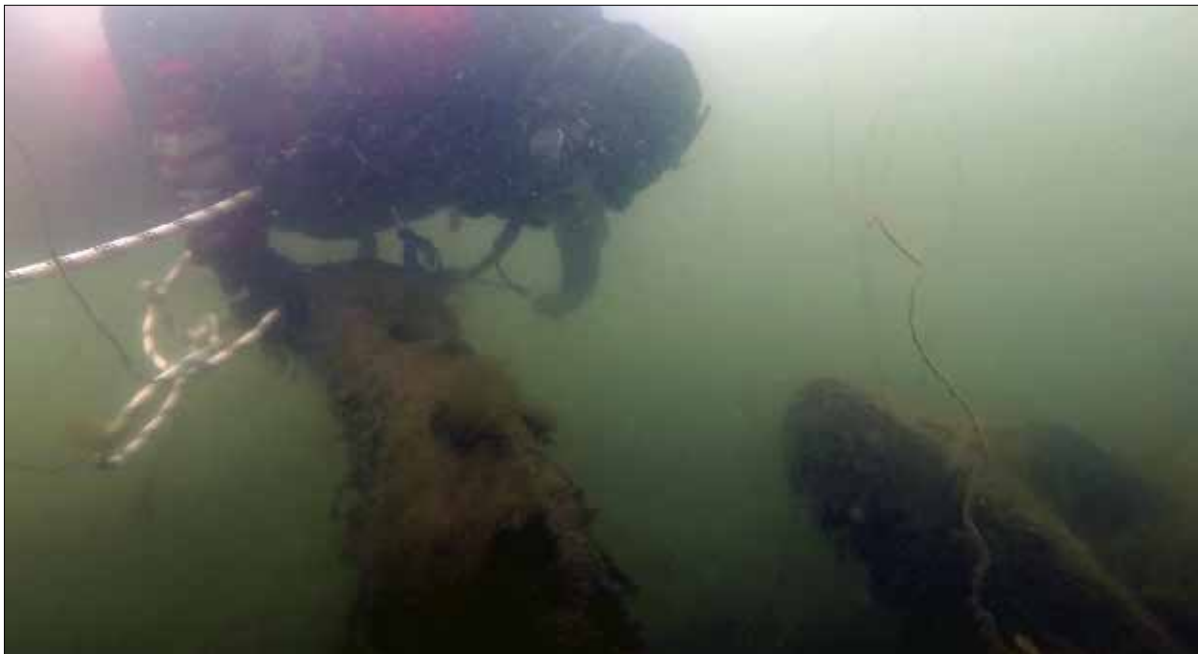
Fig. 14. Bilden visar bottenstockar som sitter i ursprungligt läge och inte är påverkade av sprängstenen nämnvärt Foto: Jens Lindström, Sjöhistoriska museet.

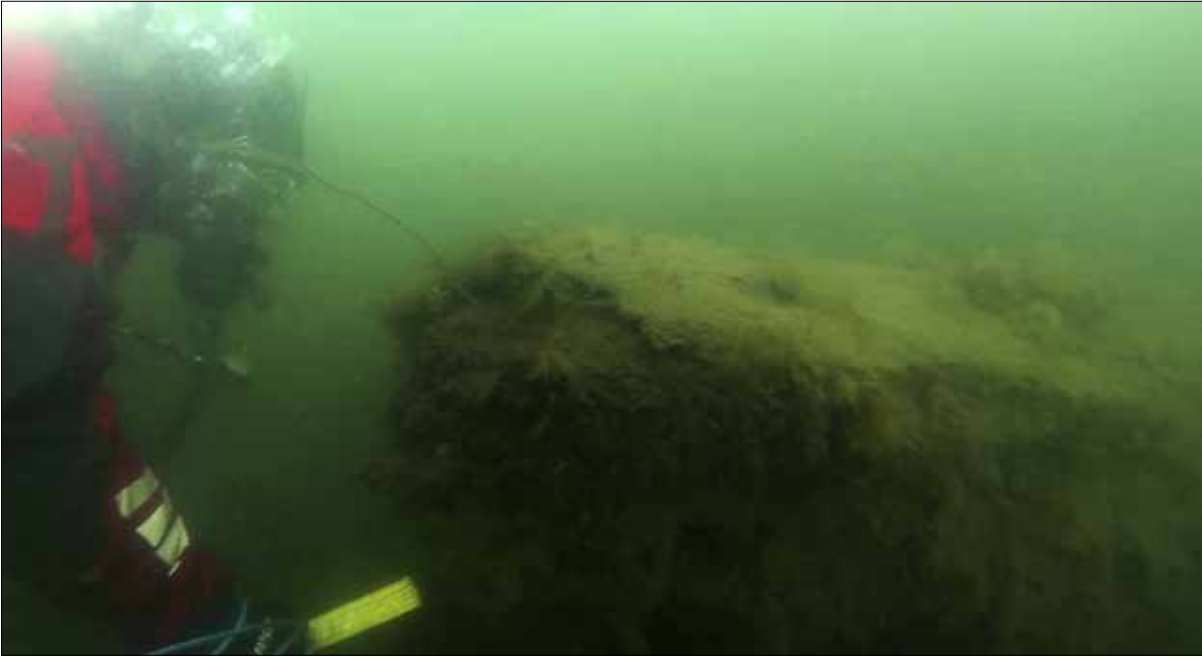
Fig. 16. På denna bild syns en kraftig, välbevarad däcksbalk som kasat ut och ner från vraket och nu sitter nedsjunken i botten. Foto: Jens Lindström, Sjöhistoriska museet.

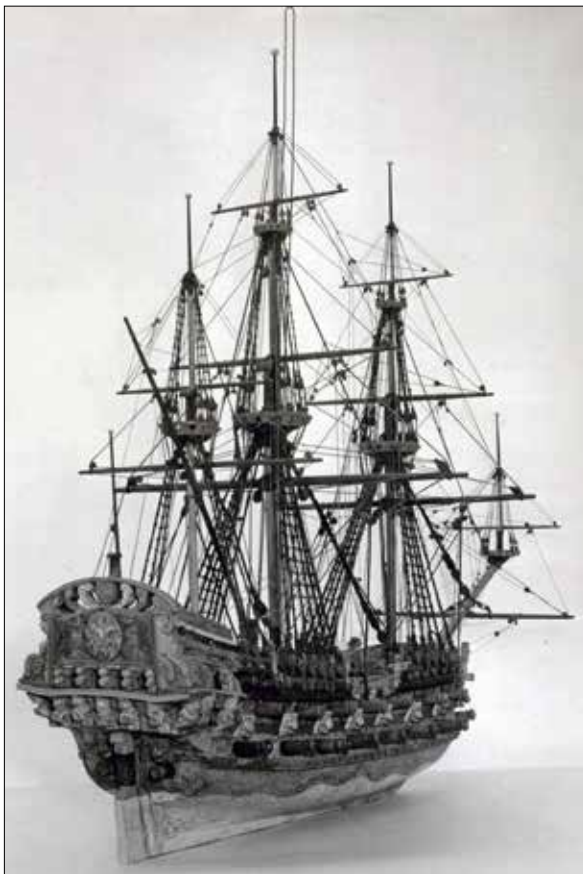
Fig. 22. Bilden visar modellens akterspegel med den stora solen avbildad. Källa: Sjöhistoriska museet.

utseende. Bland annat för stora och för få kanoner och för liten undervattensskropp. Trots detta gick det att säkerhetsställa en datering till andra hälften av 1600-talet. Enligt Sam Svensson som restaurerade modellen är det typiskt svenskt med en blandning av holländskt och engelskt manér (Svensson 1955:187). Bland annat kan man se att hela akterspegeln, kranbalkarnas och röstjärnens placering samt backskottens utformning är utförda efter holländskt manér. Gallerierna, de runda portarna i övre batteriet och galjonen är detaljer klart påverkade av det engelska manéret (Svensson 1955:188). Akterspegeln pryds av en gyllene sol omgiven av en stålkrans med ett blått fält (fig. 22).

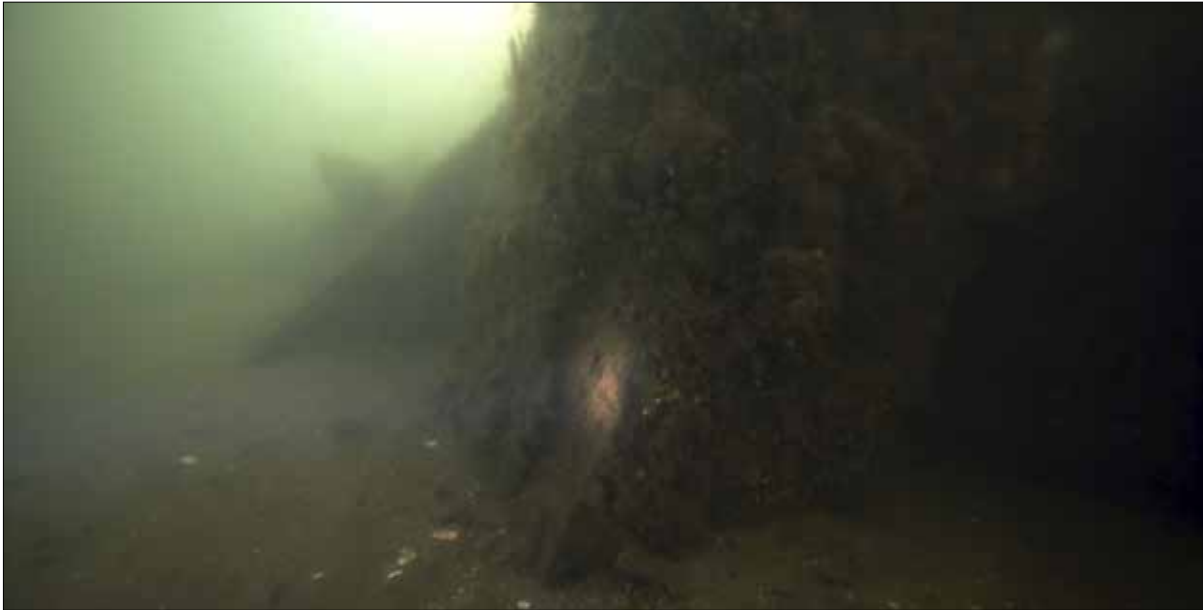
Fig. 23. Bilden visar den nedre synliga delen av Victorias akterstäv. Bakom syns en förvriden bottenstock. Foto: Jim Hansson, Sjöhistoriska museet.

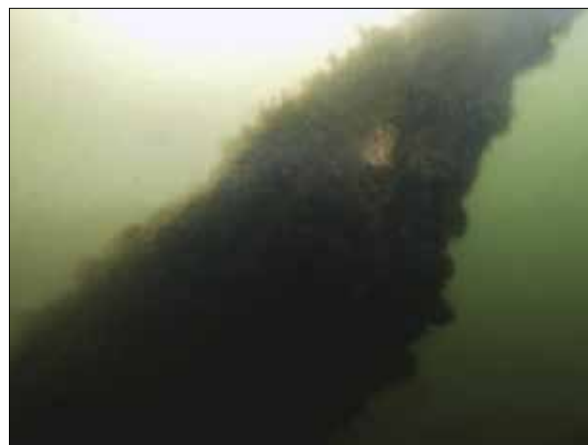
Fig. 24. Den suddiga bilden visar en av flera bottenstockar som idag pekar rakt upp mot vattenytan. De har blivit nedpressade av stenmassorna som påförts. Foto: Jim Hansson, Sjöhistoriska museet.

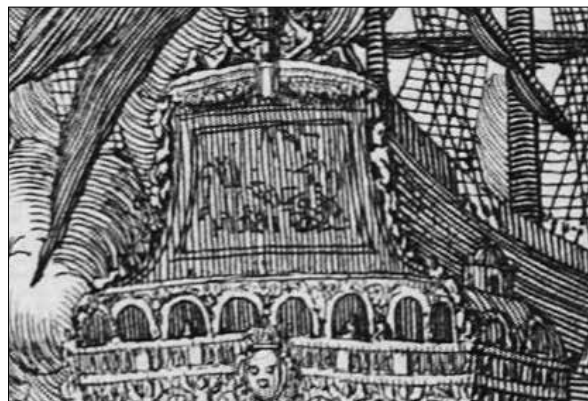
Fig. 28. Här kan man se hästen, vagnen och personen som står i den. Källa: Livrustkammaren.

Figuren på akterspeglarna visar sig vara en häst, en vagn och en person (fig. 28).
